Informe de
Conservación y Restauración
de la escultura *Homenaje a Dácil Vilar*

Directoras del proyecto: Dra. Maribel Sánchez Bonilla
Dra. Dácil de la Rosa Vilar
Colaboradora: Clío Suárez Suárez
Becaria de investigación: Luján Hurtado de Mendoza Bernal
Facultad de Bellas Artes. Universidad de La Laguna.

Diciembre 2013

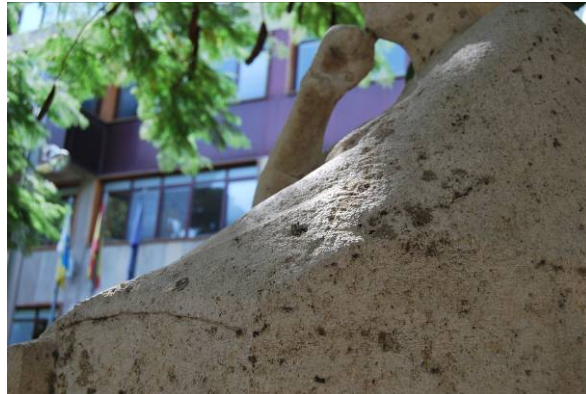
En general la escultura presentaba una capa de polvo y suciedad acumulada, especialmente en las coqueras, que como hemos dicho son consecuencias naturales del proceso de vaciado de la pieza, así como en los orificios propios de la textura del material en que se esculpió, es decir, el poliestireno (*Imagen 5*).

Imagen 5.- Detalle de coqueras y textura del corcho.

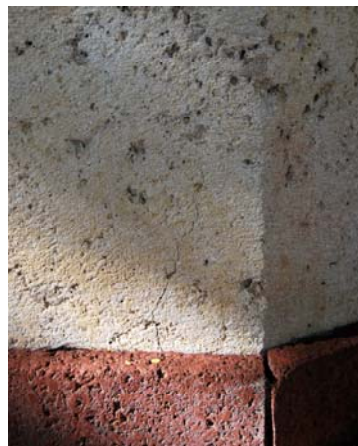
Asimismo, percibimos grietas localizadas en toda la escultura. Estas grietas son producidas por la contracción natural del cemento, originadas en el proceso de fraguado o bien por el proceso natural de contracción y dilatación derivados de los cambios de humedad y temperaturas (*Imagen 6*).

Imagen 6.- Detalle de grieta

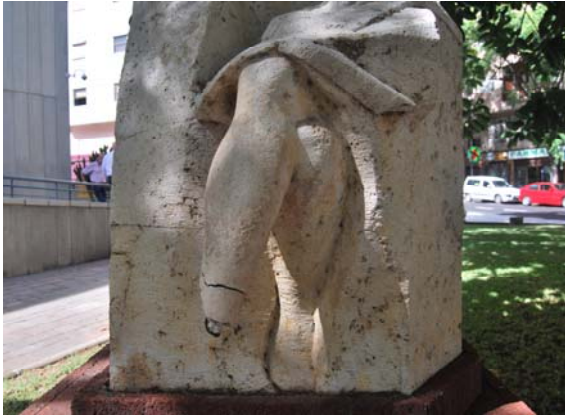
Por otra parte, vemos la pierna sin su pie correspondiente, fruto del acto vandálico comentado en el apartado anterior (*Imagen 7 y 8*). El pie era macizo (*Imagen 13*) y por lo tanto pesado. Una varilla de hierro en forma de "U" es el único anclaje resultando insuficiente; esto unido a los cambios medioambientales ha favorecido el fácil desprendimiento del pie.

Imagen 7.- Rotura de pie.

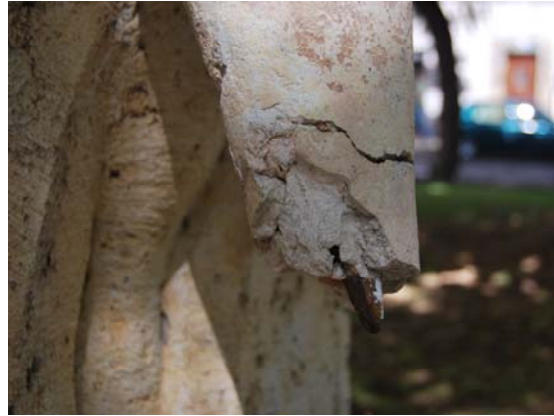
Imagen 8.- Detalle de la varilla de hierro en forma de U.

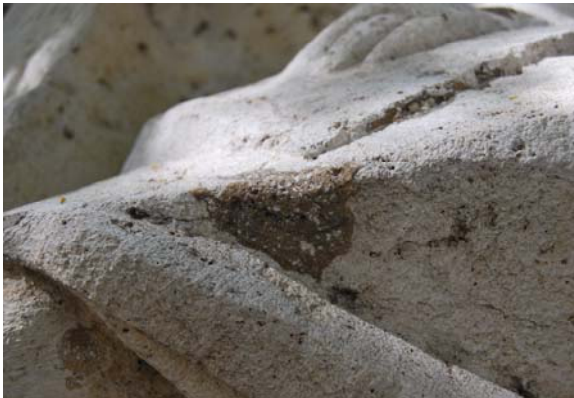
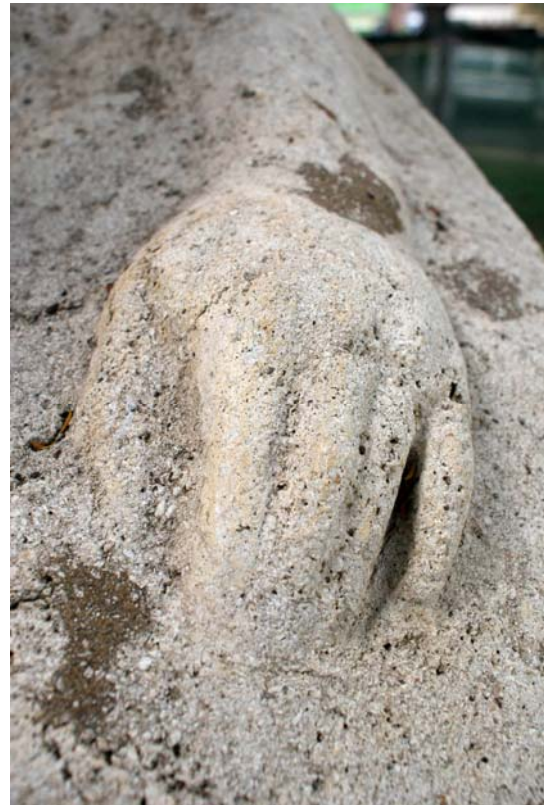
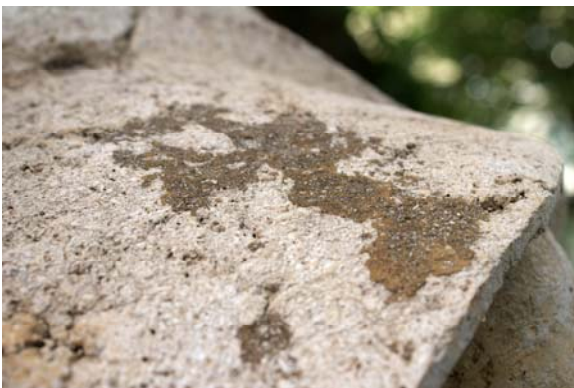
Advertimos también, una serie de manchas alrededor de toda la escultura, su color marrón oscuro, nos hace pensar -como ya hemos dicho en el apartado anterior- que se trata de la segunda capa de mortero con aditivo vinílico. Esta reposición de material, posiblemente se realizó en el proceso de elaboración de la propia escultura o en la intervención que se ejecutó posteriormente (*Imagen 9*).

Imagen 9.- Detalles de las manchas de color marrón oscuro, que pensamos se trata de una segunda capa de mortero con aditivo vinílico.

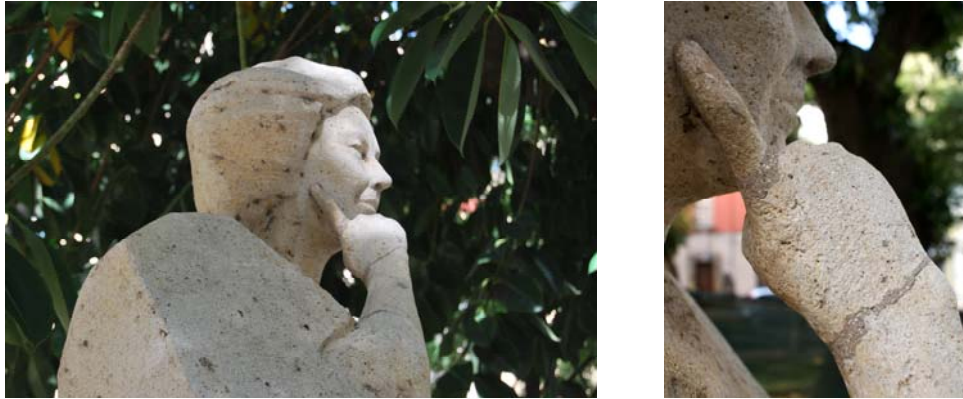
Nos llama la atención la mano derecha, donde podemos ver una antigua rotura que ha sido reparada con cemento y un árido calcáreo (*Imagen 10*). Presumimos, como ya hemos dicho, que esta actuación es por la fractura de estas partes frágiles del original, durante el proceso de picado del molde, solución técnica del propio vaciador. En el interior del brazo derecho podemos apreciar otra solución técnica similar.

Imagen 10. - Detalle de reposiciones de roturas en cemento y elementos calcáreos derivados del proceso de ejecución.

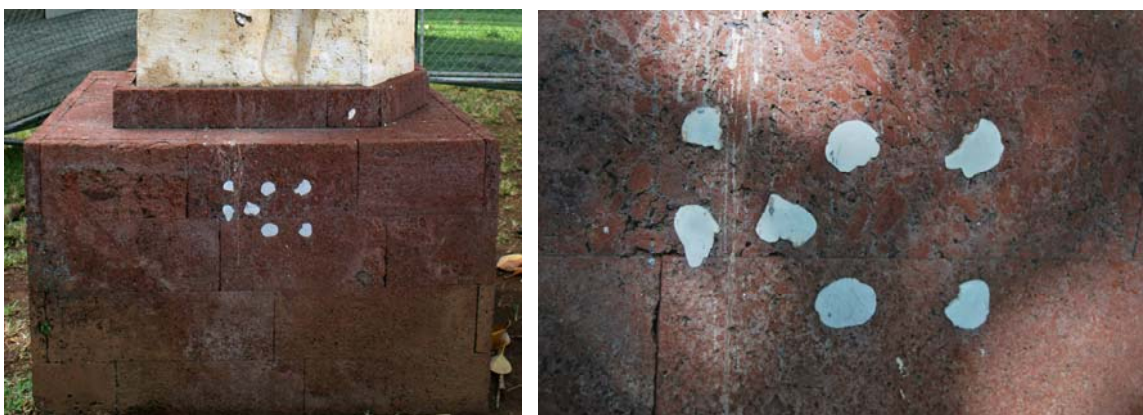
Las caras frontal, trasera y lateral izquierda se encuentran afectadas por moho a consecuencia de la acción directa de los sistemas de regadío, dejando la superficie que está más cerca del contacto con el suelo, cubierta por una capa verdosa de moho. En la vista frontal se observan los restos de adhesivos utilizados para adherir una segunda placa conmemorativa referente a Dácil Vilar Borges, desaparecida en un nuevo acto de gamberrismo (*Imagen 11*).

Imagen 11. Vista frontal de la base y detalle de los restos de adhesivo (pérdida de la placa).

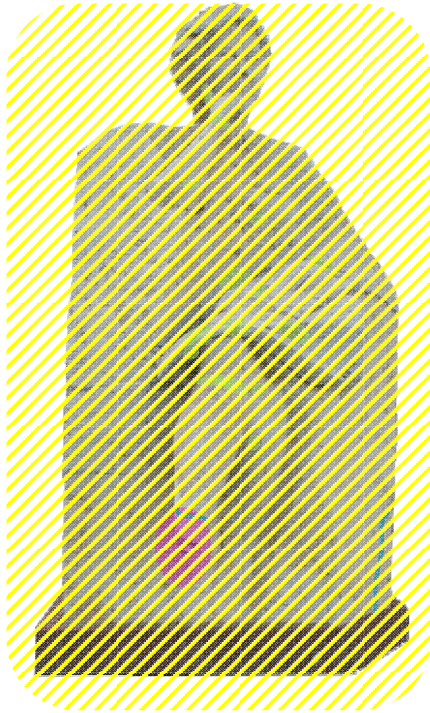
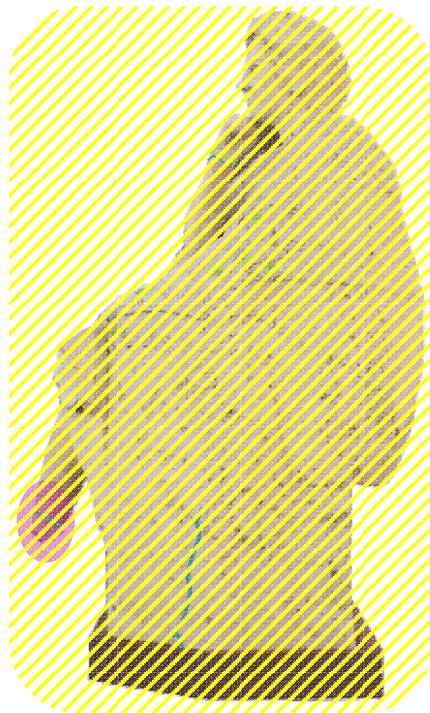
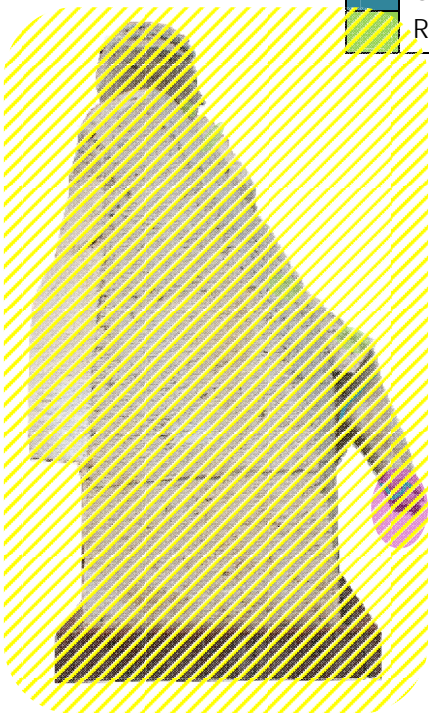
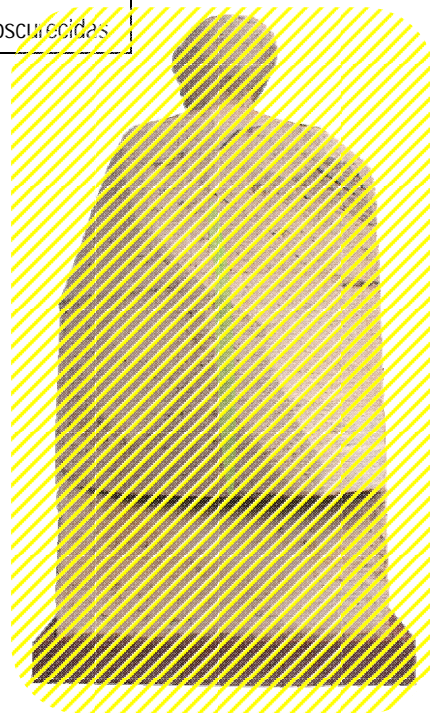
IV.3.- MAPA DE DAÑOS ESCULTURA.

LEYENDA	
	Suciedad y coquinas
	Rotura del pie
	Grietas
	Reparaciones anteriores oscurecidas

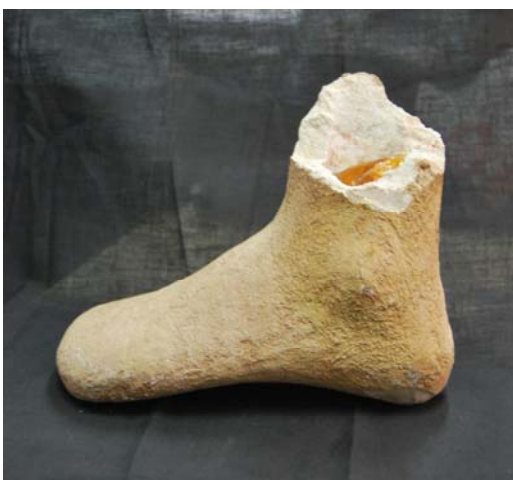
En esta segunda restauración lo que se hizo fue reponer el pie izquierdo, para ello se realizó uno nuevo, con una técnica similar a la utilizada originalmente y se pegó a la estructura existente mediante resina de poliéster sin carga. La restauración tampoco fue efectiva dado que al poco tiempo apareció el pie nuevamente desprendido. Los datos derivados de la observación del pie roto, perteneciente a esta restauración, nos indica que es de mortero de cemento macizo (*Imagen 13.- Pie roto segunda intervención*).

Se ha demostrado la poca efectividad de este tipo de restauración en la que se aplicó un pie macizo, y por tanto pesado 3 kilos aproximadamente, pegándolo con resina de poliéster líquida inyectada, que vino a ocupar un espacio cilíndrico de aproximadamente 4 cm de diámetro y 15 cm de longitud (*Imagen 13*), quedando embutido en él un fragmento del armazón original, varilla en forma de "u" de hierro dulce de un grosor de 8 mm de diámetro que, aunque bien anclado en el cuerpo de la escultura, entendemos resulta insuficiente para dar resistencia a un elemento de este peso y dimensiones (*Imagen 14*). La resina de poliéster (sola, sin añadirle carga –áridos-, ni refuerzo –fibra de vidrio-) con la que se pegó el injerto, resultó una masa compacta pero frágil y de poca resistencia frente a impactos. Además, la humedad residual del nuevo mortero de cemento que conformaba el injerto pudo afectar tanto al endurecimiento inicial del poliéster que con él contactaba, como a sus propiedades mecánicas posteriores.

Imagen 13.- Pie roto, producto de una segunda intervención.

Por tanto, observando que el método de intervención no dio resultados se descarta una actuación de características similares y como alternativa se propone el modelado directo con mortero de cemento, en hueco, sobre armadura metálica, Con esta técnica, aunque tiene el inconveniente de requerir tratamiento superficial imitativo, conseguiremos quitar peso al injerto y al mismo tiempo reforzar la estructura de sujeción.

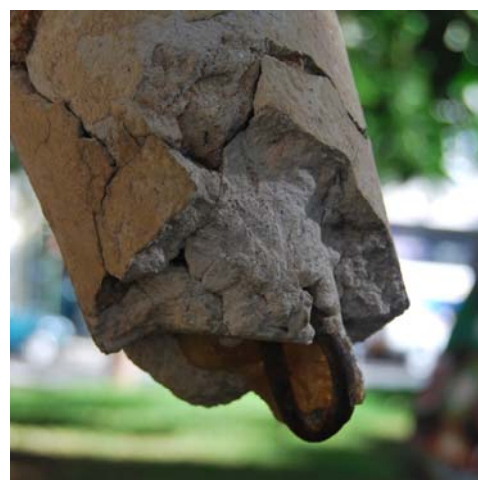
Imagen 14.- Varilla de hierro dulce en forma de "U". Único anclaje para el injerto de un segundo pie.

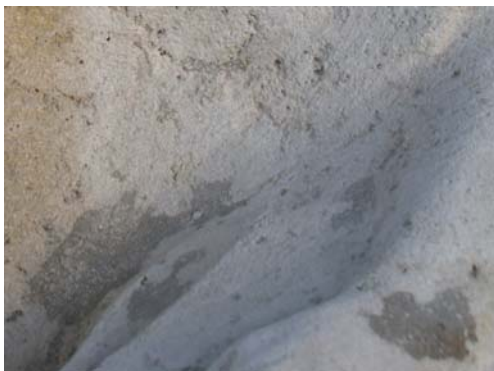
Una vez limpia la superficie, procedimos a eliminar las manchas oscuras que presentaban un aspecto gomoso diferente del resto de la obra (*Imagen 21*). Retiramos a golpe de martillo y cincel todos los parches o machas de mayor tamaño y aquellos pequeños los cuales al impactar no generaran fractura en el material original (*Imagen 22*).

Imagen 21.- Manchas oscuras sobre la superficie

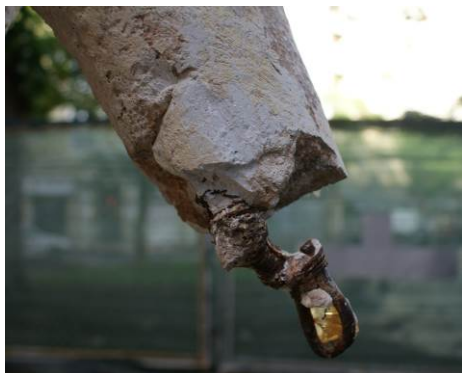
Imagen 23.- Restos de hierro, alambres y resina de la reposición anterior.

Para la reconstrucción del elemento ausente en la obra (el pie) en primer lugar se eliminaron los alambres oxidados que servían de atadura (*Imagen 23, Imagen 24*), respetando el perno principal sobre el que se sujetó el armazón de hierro (*Imagen 25*), con un corazón de espuma de poliuretano, lo que sirvió de base para el modelado del pie in situ realizado con la misma mezcla que el relleno de lagunas (cemento blanco, marmolina, Compaktuna® y agua), aunque añadiendo como refuerzo una primera capa de fibra de vidrio (*Imagen 26, Imagen 27*). Todo ello dota a éste elemento de la obra una mayor resistencia frente a impactos de futuros actos vandálicos.

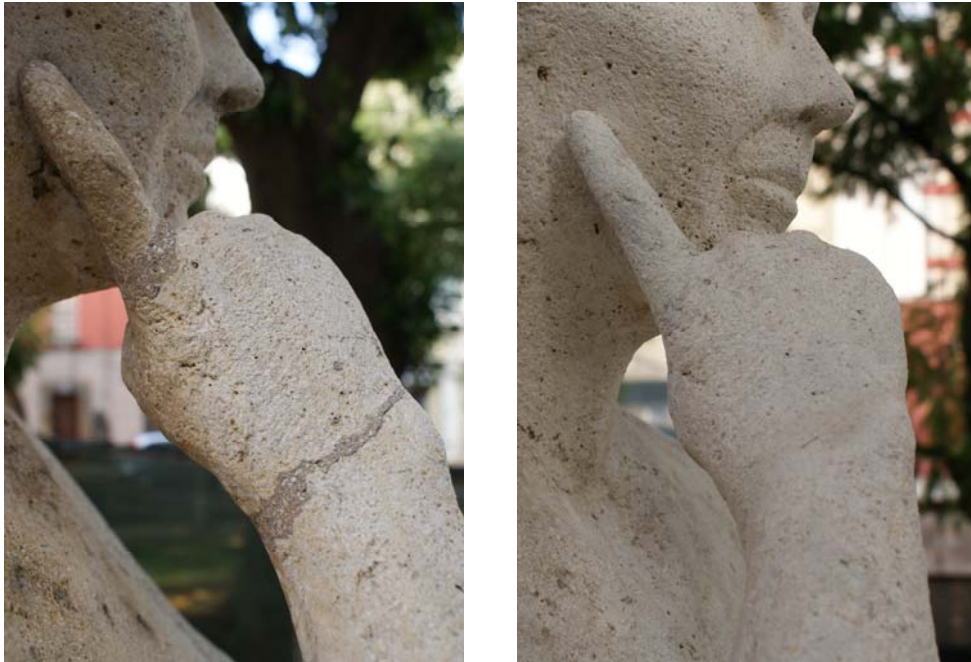
Imagen 48. Detalle de las masillas oscurecidas. Izq. Antes de la restauración. Dcha. Después de la intervención.

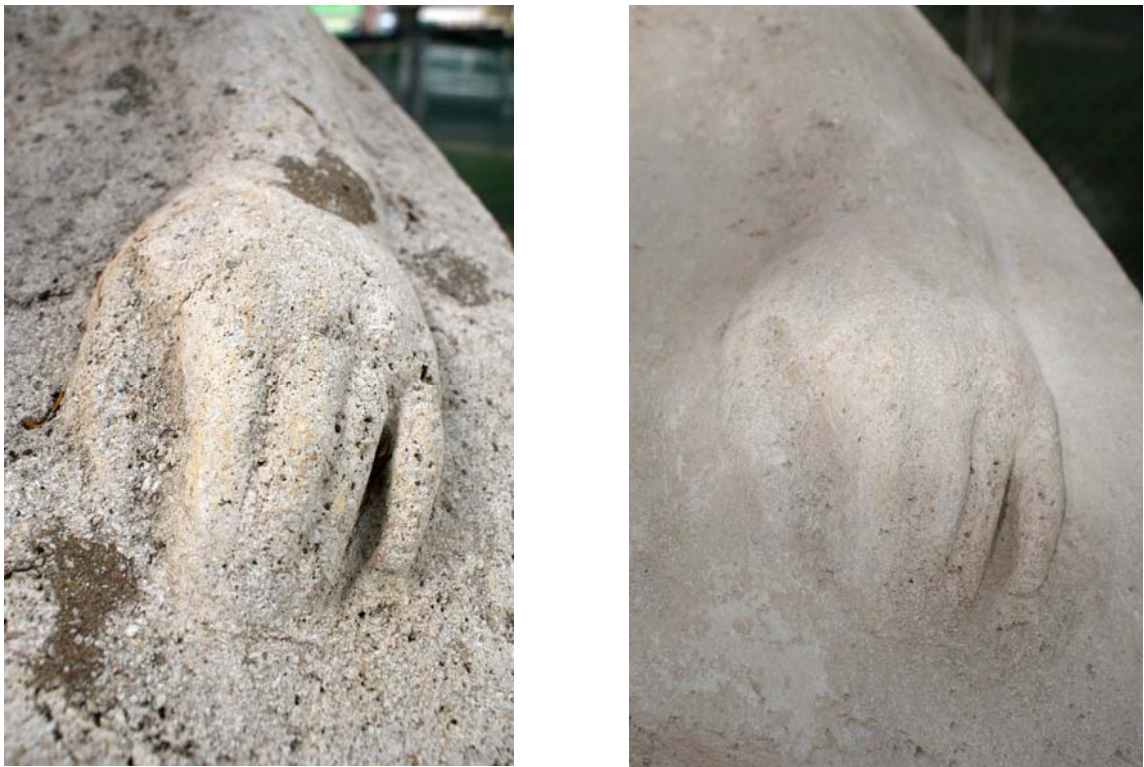
Imagen 49. Detalle de las masillas oscurecidas en el dedo y muñeca de la mano derecha. Izq. Antes de la restauración. Dcha. Después de la intervención.

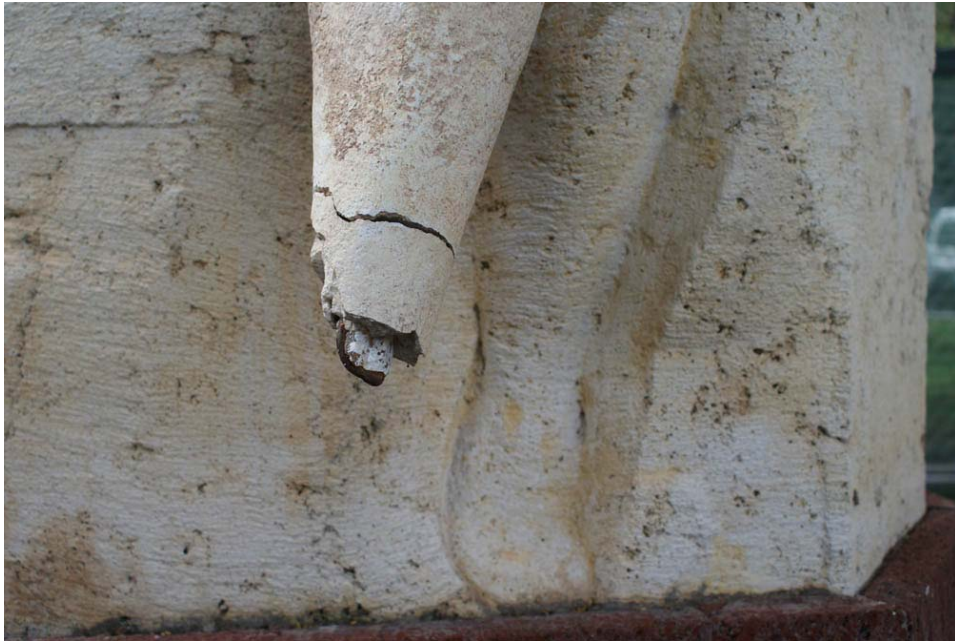
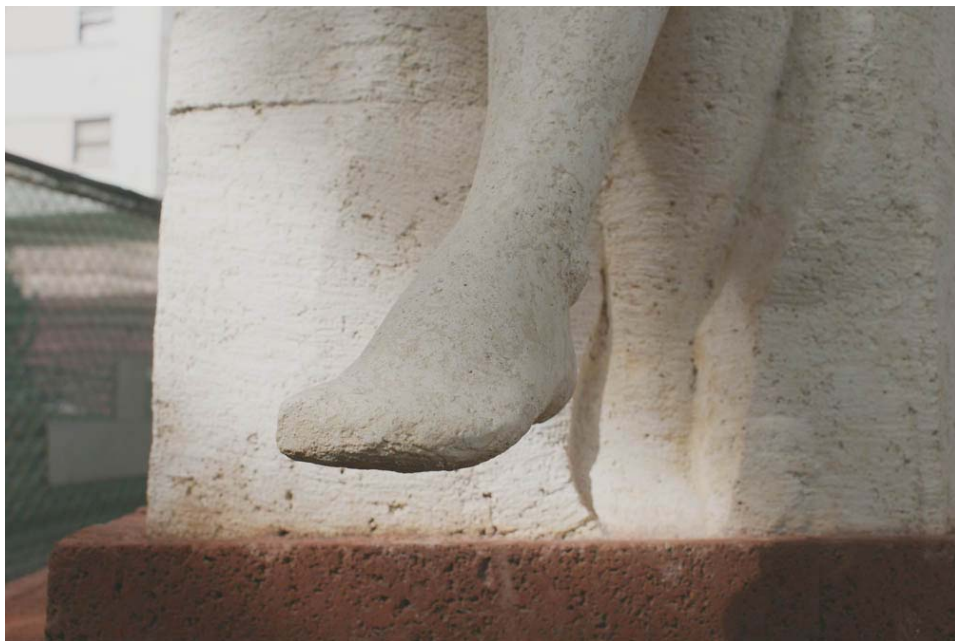
Imagen 50. Arriba: Mutilación de la pierna. Antes de la restauración. Abajo: Reconstrucción del pie.

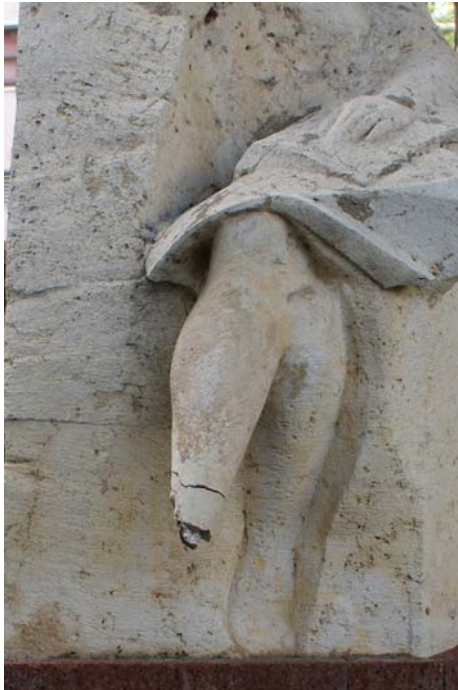
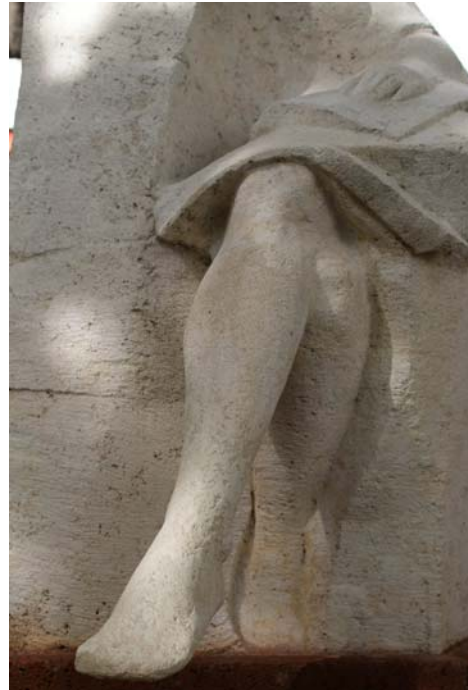
Imagen 51. Arriba: Mutilación de la pierna. Antes de la restauración. Abajo: Reconstrucción del pie.
