**TRABAJO DE FIN DE GRADO**

**DERRAMES DE HIDROCARBUROS EN CANARIAS**

**Titulación:** GRADO EN NÁUTICA Y TRANSPORTE MARÍTIMO

Julio 2017

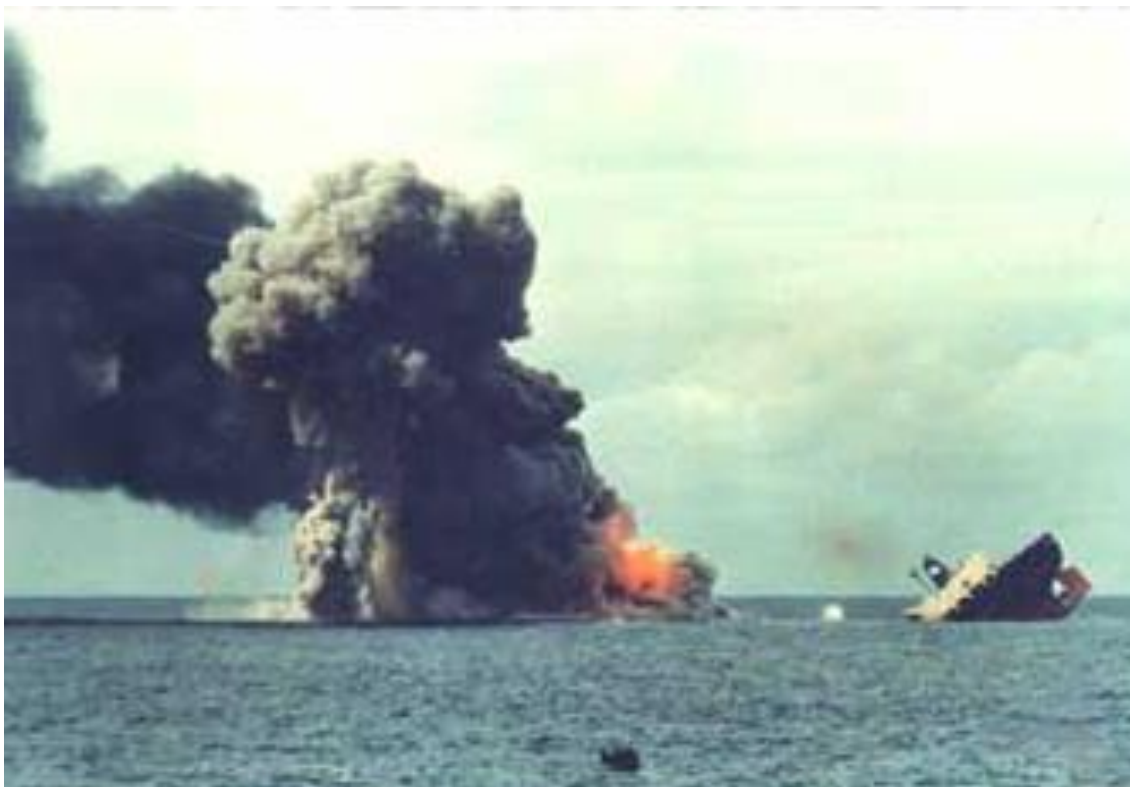
El día 5 de Noviembre de 1973, el petrolero Goral Patricia se encontraba a 130 millas de Canarias cuando sufrió tres grandes explosiones, lo que produjo que se rompiera en dos y terminara hundiéndose. Este accidente produjo que se derramara 10.000 toneladas de combustible al mar. De los 43 tripulantes que se encontraban a bordo falleció uno de ellos.

*Ilustración 10 . El petrolero Golar Patricia incendiado y hundiéndose. Fuente:  
<http://www.warsailors.com/oddswar/oddships.html>*

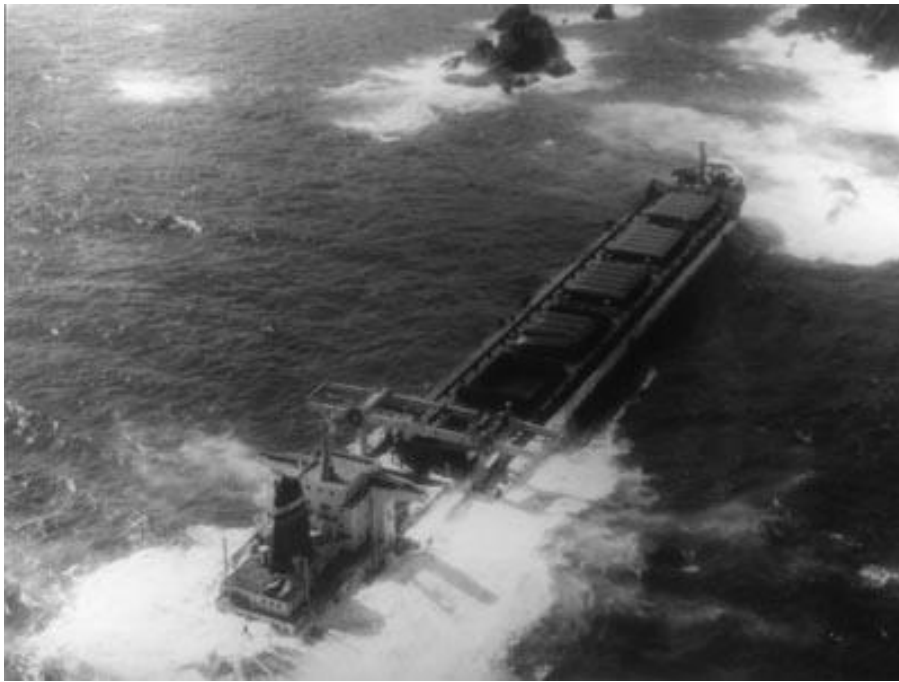
El buque "Angela Pando" era un bulkcarrier que transportaba 70.000 toneladas de mineral de hierro en polvo llamado "fina nimba granulado". Después de salir del Puerto de la Luz, Angela Pando, perdió el timón por lo que decidió poner rumbo a la Isleta y el día 14 de Julio de 1986 y en la posición 28º10'18,3" N ; 15º24'7.66" W , encalló con un escollo y se hundió a unos 900 metros al Norte del muelle de la Esfinge . Vertió unas 50 toneladas de fuel y aceites al mar.

Ilustración 13. Angela pando embarrancado en las bajas de la Isleta. Fuente: [http://www.grandio.org/PDF\\_Documents/Mapas\\_Dives/AngelaPando.htm](http://www.grandio.org/PDF_Documents/Mapas_Dives/AngelaPando.htm)

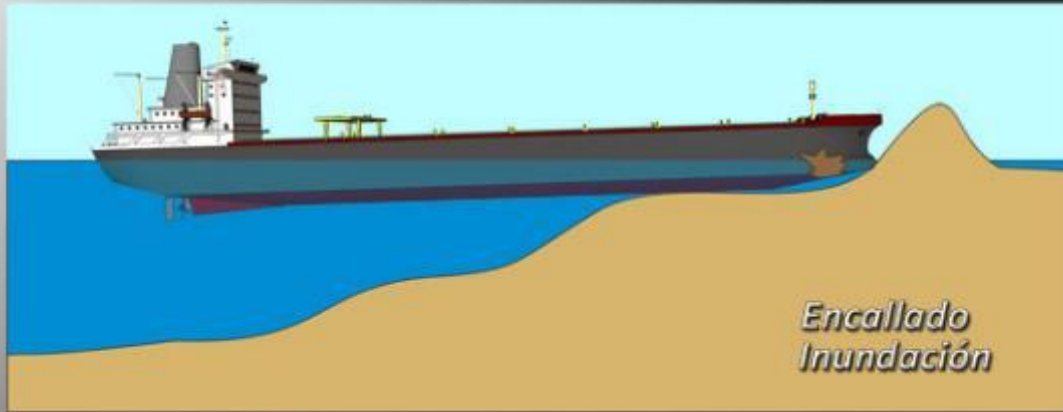
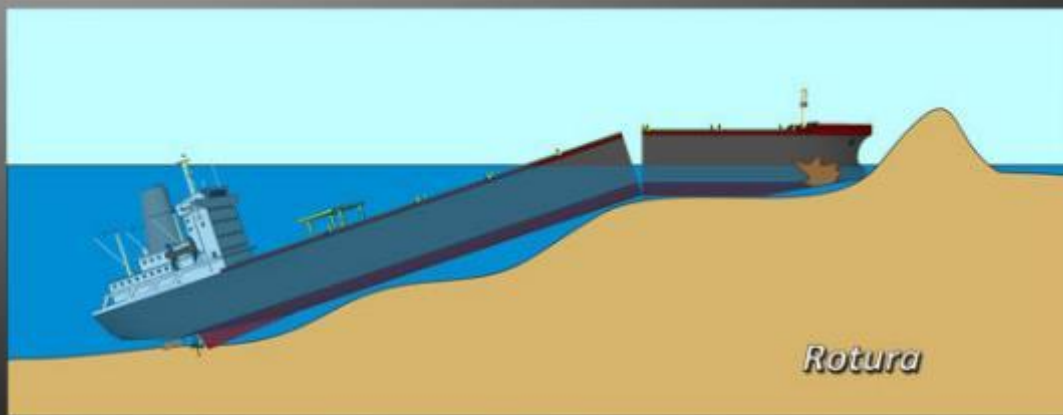
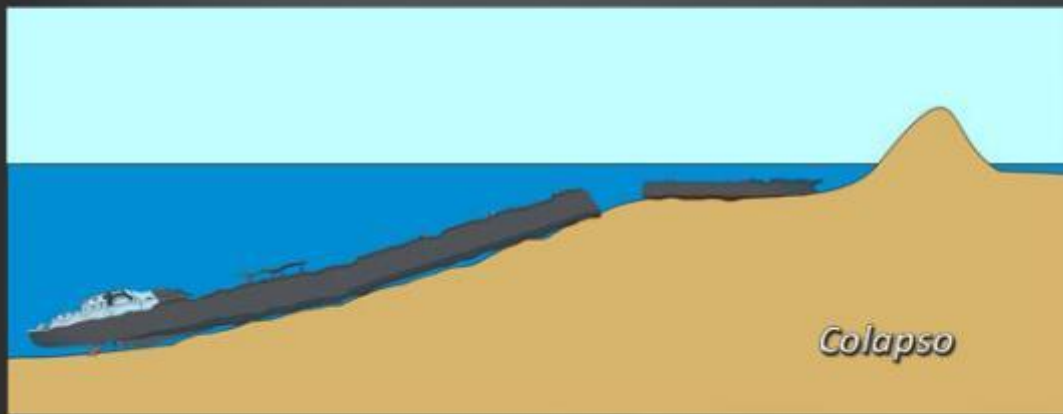
Este Bulkcarrier sufrió una pérdida de timón debido a un fallo en la planta eléctrica, lo que provocó la inundación de la sala de máquinas y bodegas. Al poner rumbo a la costa de la Isleta encalló con una roca, y el agua empezó llegar a popa y produjo una tensión en la cubierta derivando en apariciones de fisuras. Finalmente se produjo la rotura del casco y se hundió.

*Ilustración 16. Hundimiento del Ángela Pando. Fuente:*  
[http://www.grandio.org/PDF\\_Documents/Mapas\\_Dives/AngelaPando.htm](http://www.grandio.org/PDF_Documents/Mapas_Dives/AngelaPando.htm)

El combustible se derramó a través de tres grietas situadas en el casco del buque. Al entrar agua por dichas grietas la sala de máquinas y las bodegas se inundaron y se produjo la posterior salida de fuel y aceites. En total se vertió al mar 50 toneladas de fuel.

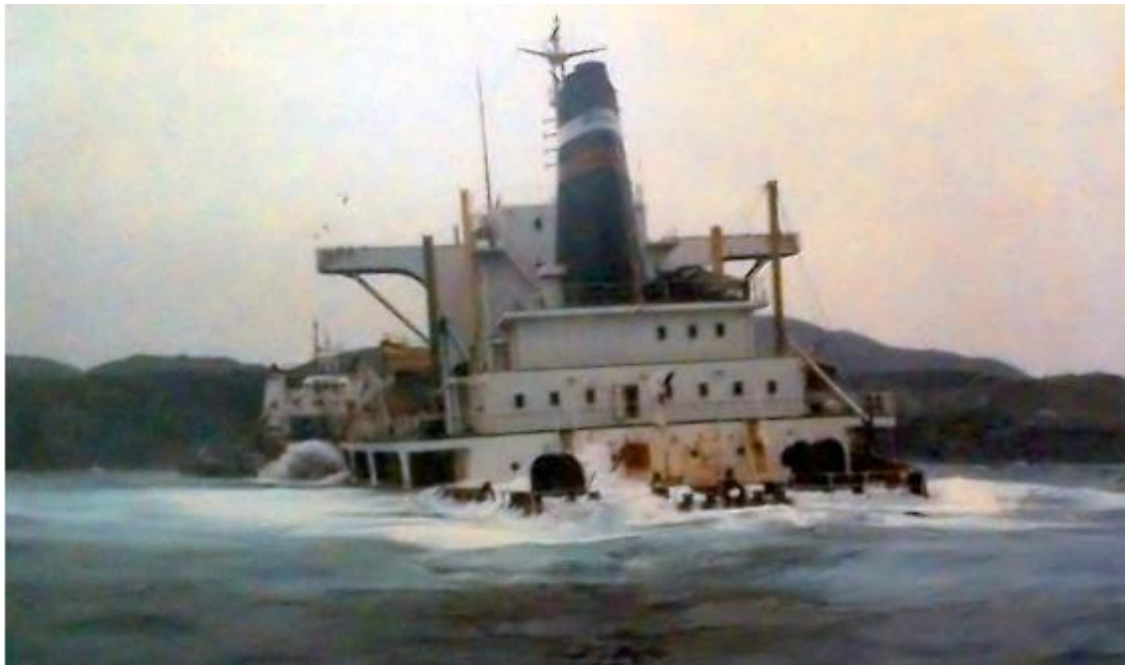
*Ilustración 17. Hundimiento de la popa. Fuente:*  
[http://www.grandio.org/PDF\\_Documents/Mapas\\_Dives/AngelaPando.htm](http://www.grandio.org/PDF_Documents/Mapas_Dives/AngelaPando.htm)

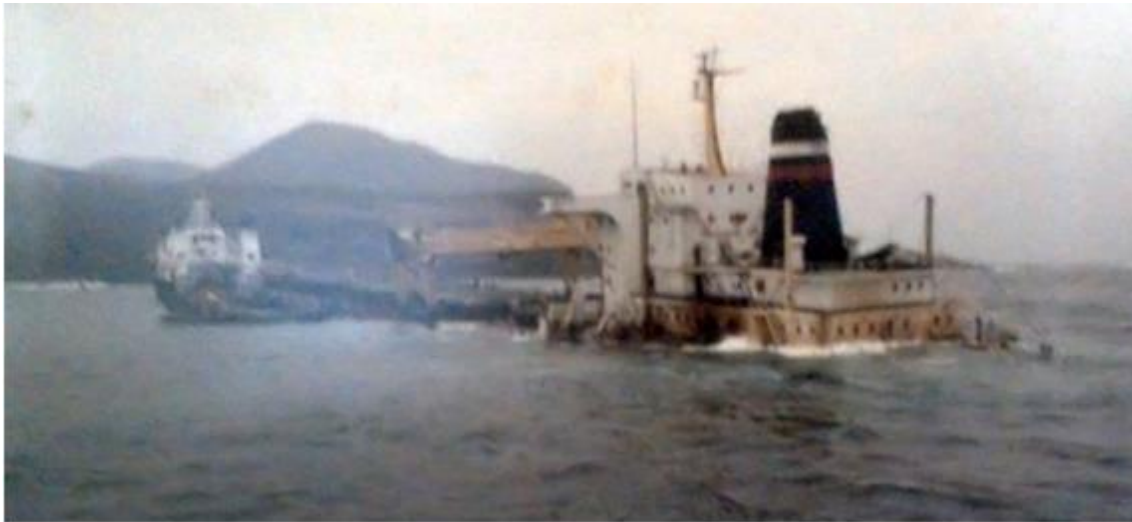
*Ilustración 18. Hundimiento de la popa. Fuente:*  
[http://www.grandio.org/PDF\\_Documents/Mapas\\_Dives/AngelaPando.htm](http://www.grandio.org/PDF_Documents/Mapas_Dives/AngelaPando.htm)

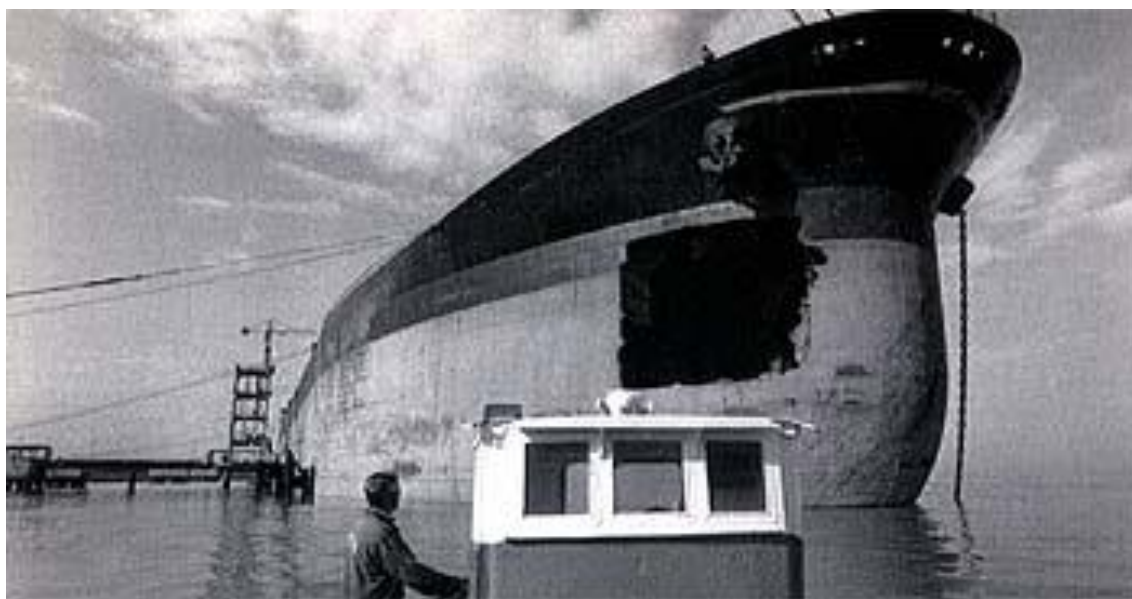
El problema empezó con una avería en el servomotor. A esto se le añadió las malas condiciones meteorológicas, vientos huracanados y olas de hasta 6 metros de altura, que golpeaban duramente el costado de estribor provocando que las soldaduras que sostienen las planchas en proa se fuera debilitando. Esto provocó que el casco de proa se agrietara con una grieta de más de 20 metros dejando sin abrigo la mampara del tanque nº1 que contenía en su interior 25.000 toneladas de crudo maya.

*Ilustración 22. Aragón en el astillero de Cádiz, donde fue reparado. Fuente: [https://elpais.com/diario/2002/12/23/espana/1040598016\\_850215.html](https://elpais.com/diario/2002/12/23/espana/1040598016_850215.html)*

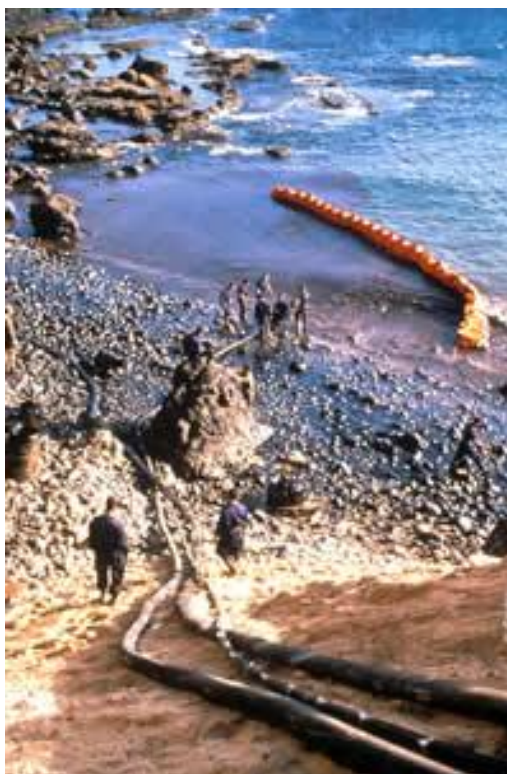
Este petrolero español vertió unas 25.000 toneladas de crudo Maya, que es uno de los más contaminantes que existen en el mundo ya que tiene un alto contenido en azufre, a unas 33 millas al Noroeste de Madeira. Esta cantidad se vertió antes de que se pudiera taponar la grieta provisionalmente.

*Ilustración 23. Contaminación producida por el petrolero Aragón. Fuente: <http://www.cedre.fr/es/accidentes/aragon/aragon.php>*

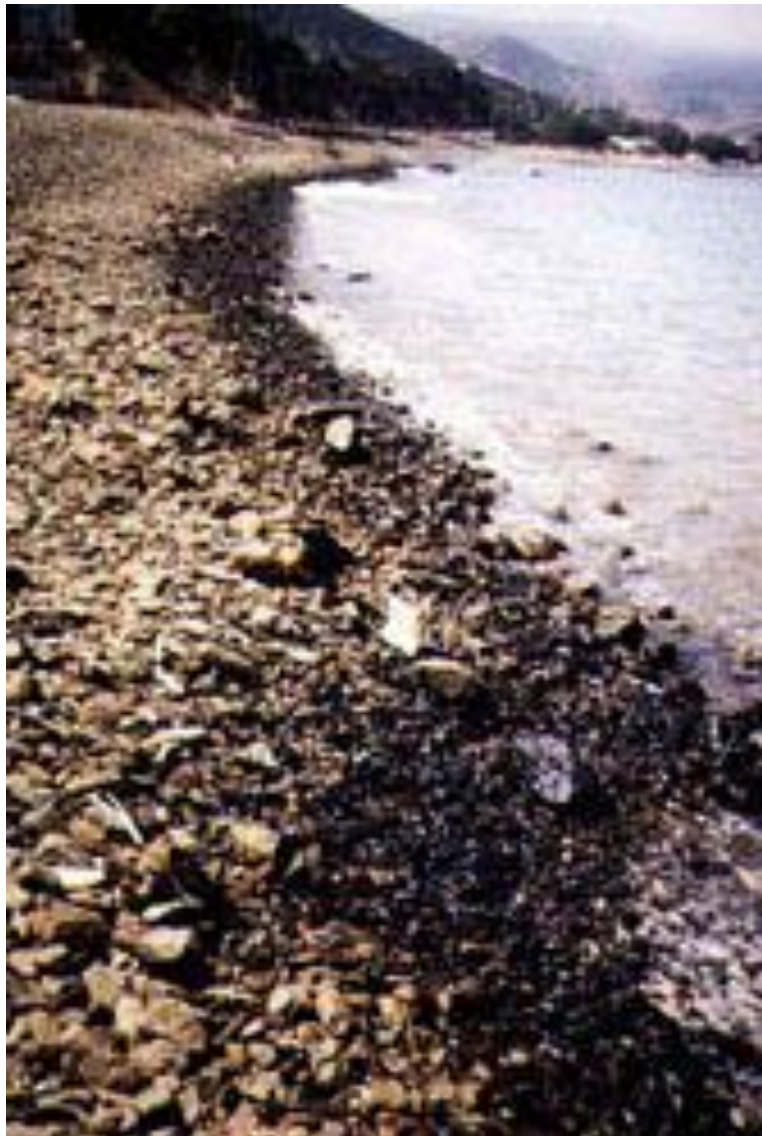
Ilustración 33 .El hidrocarburo vertido por el accidente alcanza las playas guijarrosas. Fuente: [http://www.cedre.fr/es/accidentes/sea\\_spirit/sea\\_spirit.php](http://www.cedre.fr/es/accidentes/sea_spirit/sea_spirit.php)

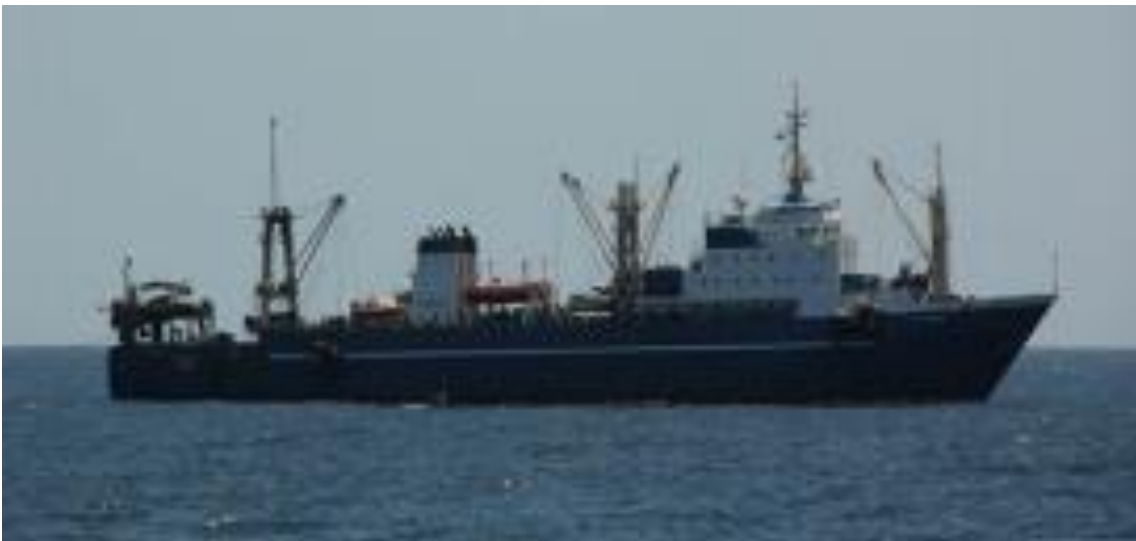
*Ilustración 38. Algunas horas después de manifestarse el incendio Fuente: [https://www.fomento.gob.es/NR/rdonlyres/426E149A-DABD-4DD5-9C06-F57A86AF081B/138104/IC\\_01\\_2016\\_OLEGNAYDENOV\\_WEB.pdf](https://www.fomento.gob.es/NR/rdonlyres/426E149A-DABD-4DD5-9C06-F57A86AF081B/138104/IC_01_2016_OLEGNAYDENOV_WEB.pdf)*

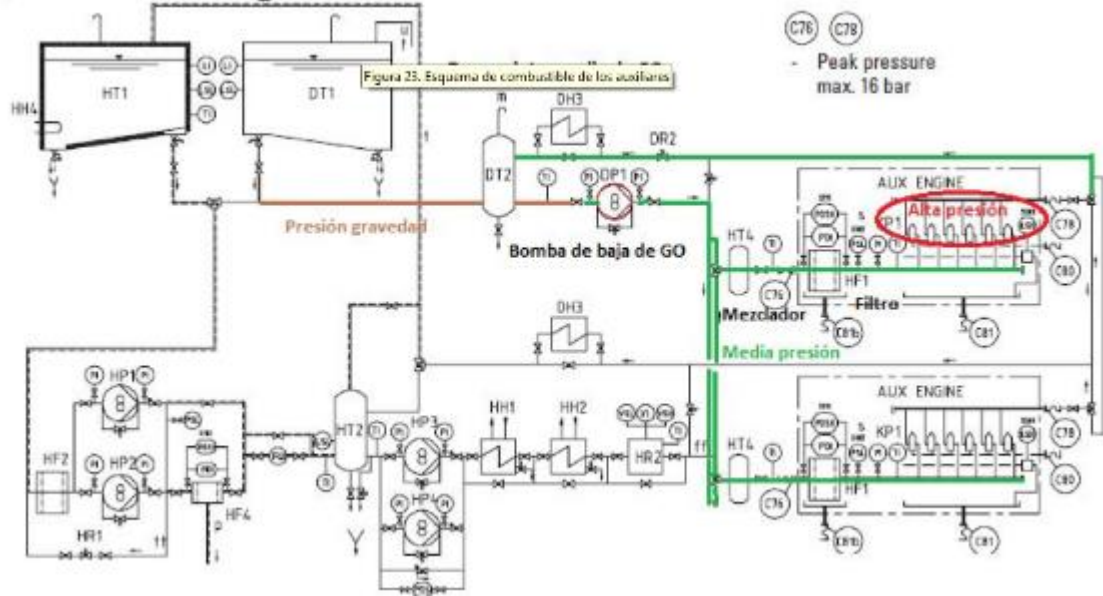
Ilustración 41. Esquema de combustible de los auxiliares. Fuente: [https://www.fomento.gob.es/NR/rdonlyres/426E149A-DABD-4DD5-9C06-F57A86AF081B/138104/IC\\_01\\_2016\\_OLEGNAYDENOV\\_WEB.pdf](https://www.fomento.gob.es/NR/rdonlyres/426E149A-DABD-4DD5-9C06-F57A86AF081B/138104/IC_01_2016_OLEGNAYDENOV_WEB.pdf)

Por lo que si juntamos las dos anteriores hipótesis y analizándolas: su localización, la rapidez con la que se extendió y el aspecto de las llamas y el humo. Se deduce que la causa del incendio fue la fuga de combustible en la entrada del motor.

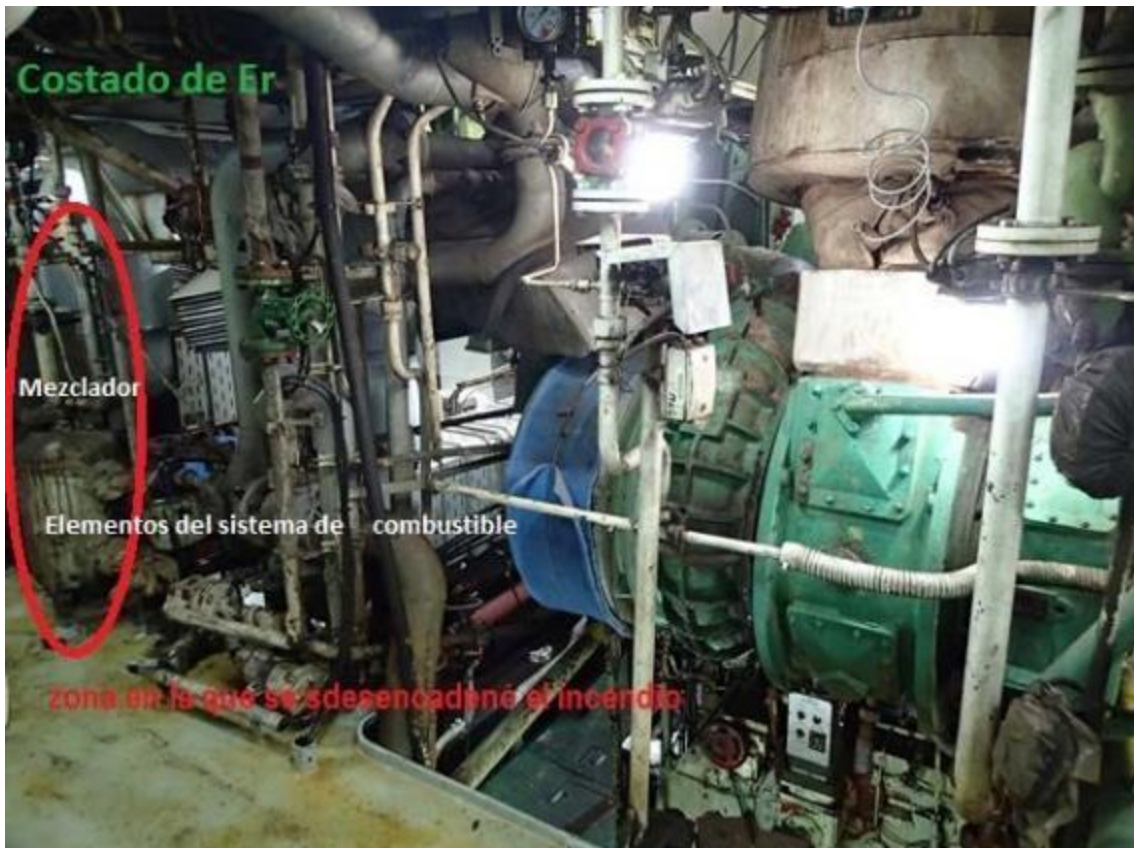
Los ajustes del sistema auto-gen, exigían una elevada carga de trabajo y mayor caudal de combustible, vibración, tensión etc. pudiendo haberse creado de una fuga de combustible, ya que se había puesto en marcha después de un reacondicionamiento.

Ilustración 42. Zona donde se produjo el incendio. Fuente: [https://www.fomento.gob.es/NR/rdonlyres/426E149A-DABD-4DD5-9C06-F57A86AF081B/138104/IC\\_01\\_2016\\_OLEGNAYDENOV\\_WEB.pdf](https://www.fomento.gob.es/NR/rdonlyres/426E149A-DABD-4DD5-9C06-F57A86AF081B/138104/IC_01_2016_OLEGNAYDENOV_WEB.pdf)

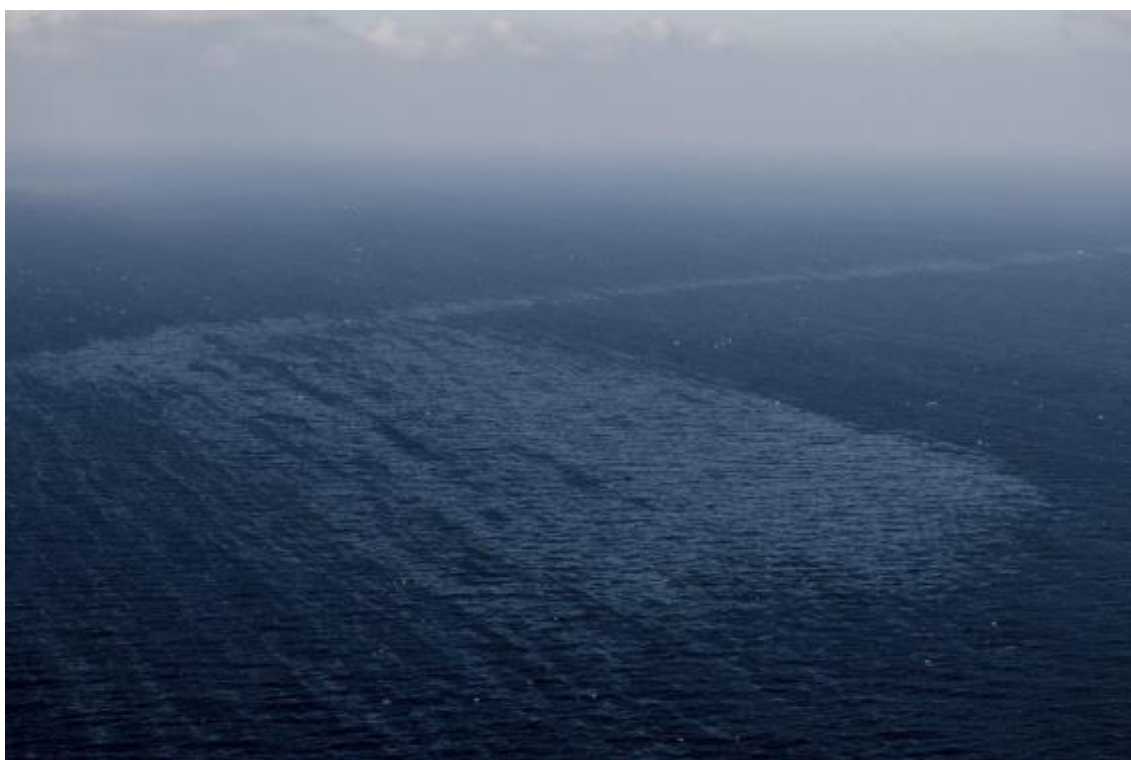
*Ilustración 48. Mancha de fuel en la costa de Gran Canaria. Fuente:  
<http://www.elmundo.es/espana/2015/04/18/5532193d268e3ea5598b456f.html>*

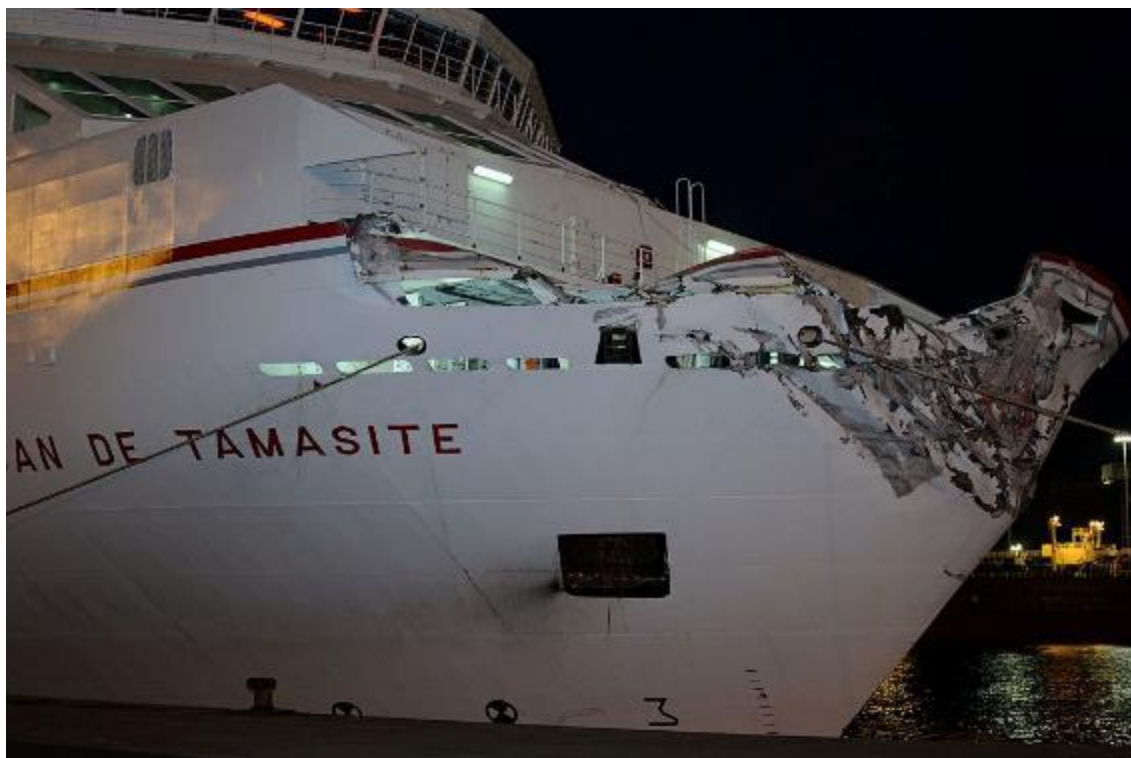
*Ilustración 56. Daños causados en la proa del buque. Fuente: [https://es.wikipedia.org/wiki/Accidente\\_del\\_Volc%C3%A1n\\_de\\_Tamasite\\_en\\_Las\\_Palmas\\_de\\_Gran\\_Canaria](https://es.wikipedia.org/wiki/Accidente_del_Volc%C3%A1n_de_Tamasite_en_Las_Palmas_de_Gran_Canaria)*

La colisión entre el buque y el muelle causó la rotura de las tuberías de la compañía Oryx por lo que se vertió al mar aproximadamente 150000 litros de gasoil.

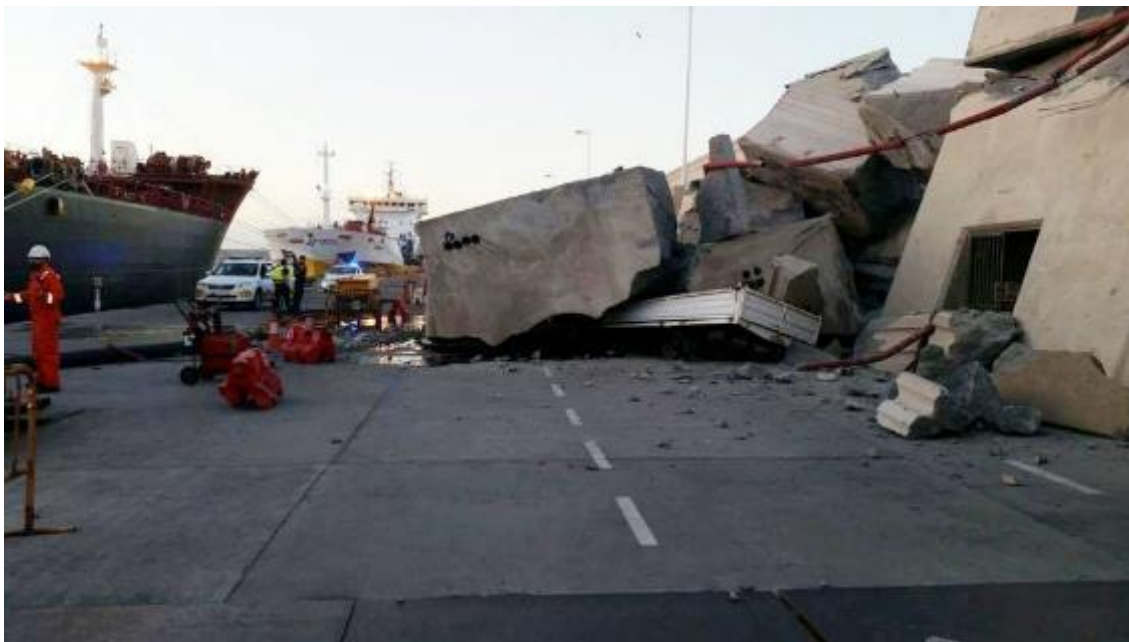
*Ilustración 57. Dique derrumbado. Fuente: [http://www.abc.es/espana/canarias/abci-cinco-escalofriantes-momentos-choque-ferry-naviera-armas-canarias-201704212251\\_noticia.html](http://www.abc.es/espana/canarias/abci-cinco-escalofriantes-momentos-choque-ferry-naviera-armas-canarias-201704212251_noticia.html)*
