TRABAJO FIN DE GRADO

PLAN DE MANTENIMIENTO DE UN SISTEMA DE CALDERAS DE VAPOR BASADO EN LA MEDICIÓN DE LA CORROSIÓN

En este trabajo se creará un plan de mantenimiento basado en la medición de la corrosión. Esto será de aplicación para una instalación de calderas situada en la fábrica de la empresa “Compañía Cervecera de Canarias S.A.”

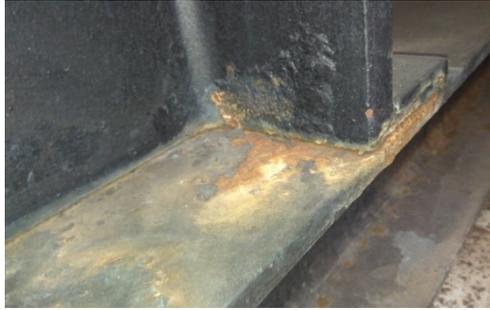
Tabla 1. Corrosión unión soldada bancada. Fuente: elaboración propia.

Lugar	Unión en la bancada.
Causa	Corrosión en resquicios debida a una mala soldadura y al ambiente corrosivo.
Prevención	Realizar una buena soldadura que impida la estanqueidad del gas en la unión de los metales.
Reparación	La posible reparación de esto requeriría pulir la zona afectada, posteriormente si es necesario volver a soldar (solo si compromete la estructura) y, por último, recubrir la zona con una pintura que aisle la soldadura del ambiente.

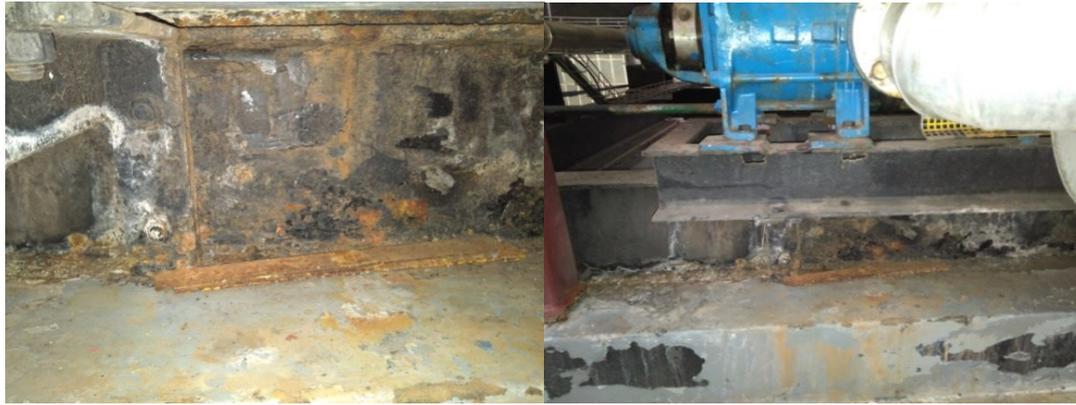
Tabla 2. Corrosión bancada. Fuente: elaboración propia.

Lugar	Bancada de la caldera de vapor.
Causa	Corrosión debida a la deposición de fluidos.
Prevención	Asegurar la estanqueidad de los equipos y sistemas.
Reparación	Encontrar la fuga y sellarla, ya sea mediante soldadura o cambio de elementos. Una vez realizado, se lija, pinta y repone si se precisa.

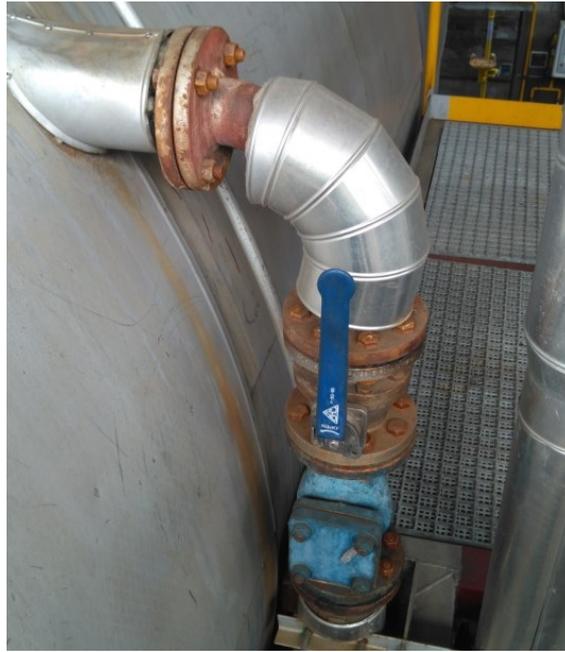
Tabla 3. Corrosión bombeado agua caldera. Fuente: elaboración propia.

Lugar	Entrada de agua a la caldera.
Causa	Corrosión en resquicio en los tornillos, galvánica y oxidación debido al ambiente agresivo.
Prevención	Para prevenir la corrosión en resquicios se necesitaría una unión que permitiese la renovación del aire en las partes de tornillería, o bastaría con cambiar los mismo tras un periodo de tiempo estimado. Para la parte de corrosión galvánica y oxidación frente al ambiente se necesitaría algún tipo de pintura que aislase el acero.
Reparación	La reparación de esta situación sería cambiar inmediatamente los tornillos debido a la corrosión en resquicio, para la parte de corrosión galvánica, habría que pulir la zona y dependiendo del espesor de la capa dañada tendría que cambiarse o simplemente añadirse una capa de pintura para evitar dicha corrosión y que resista las temperaturas superiores a los 80°C.

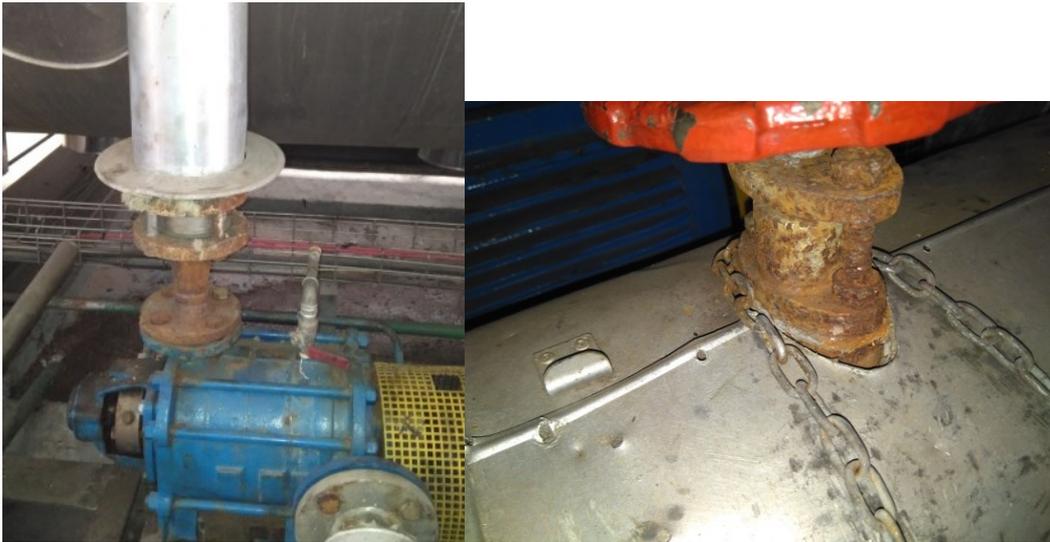
Tabla 4. Corrosión bombeado agua caldera 2. Fuente: elaboración propia.

Lugar	Bombeo de agua a la caldera.
Causa	Corrosión en resquicio en los tornillos, galvánica y oxidación debido al ambiente agresivo.
Prevención	Para prevenir la corrosión en resquicios se necesitaría una unión que permitiese la renovación del aire en las partes de tornillería, o bastaría con cambiar los mismos tras un periodo de tiempo estimado. Para la parte de corrosión galvánica y oxidación frente al ambiente se necesitaría algún tipo de pintura que aislase el acero.
Reparación	La reparación de esta situación sería cambiar inmediatamente los tornillos debido a la corrosión en resquicio, para la parte de corrosión galvánica, habría que pulir la zona y dependiendo del espesor de la capa dañada tendría que cambiarse o simplemente añadirse una capa de pintura para evitar dicha corrosión y que resista las temperaturas superiores a los 80°C.

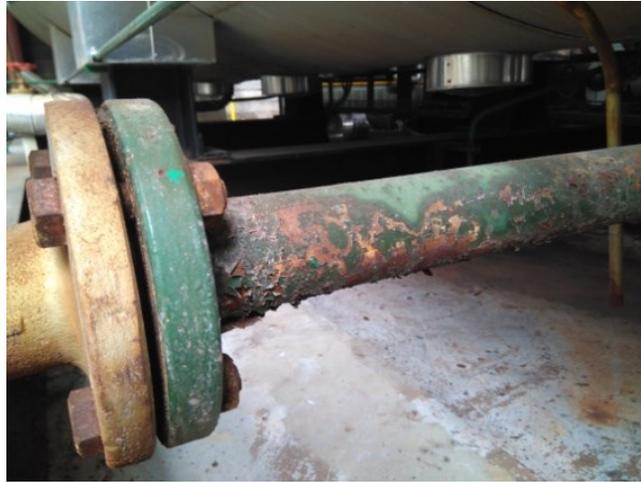
Tabla 5. Corrosión lodos 1. Fuente: elaboración propia.

Lugar	Tubería salida lodos de la caldera.
Causa	Corrosión en resquicio en los pernos y oxidación de la tubería frente al entorno agresivo.
Prevención	<p>Para el caso de los tornillos, habría que tener en cuenta que pueda renovarse el aire en la longitud del mismo, o bien cambiarlos cada cierto periodo de tiempo.</p> <p>Para el caso de la oxidación de la tubería, la mejor prevención sería renovar la capa de pintura cuando comiencen a aflorar indicios de deterioro.</p>
Reparación	<p>La reparación más inmediata sería cambiar los pernos y a su vez comprobar que la rosca interior no está dañada. Si lo está, se realizará un cambio de sección colocando así un nuevo tramo de tubería.</p> <p>Para el caso de la corrosión en la tubería, se eliminará la pintura restante, se pulirá y se añadirá una pintura anticorrosión que soporte temperaturas superiores a los 80°C.</p>

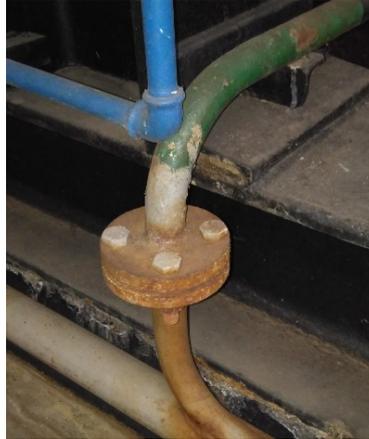
Tabla 6. Corrosión lodos 2. Fuente: elaboración propia.

Lugar	Tubería lodos bajante.
Causa	Corrosión en resquicio en los pernos y oxidación de la tubería frente al entorno agresivo.
Prevención	<p>Para el caso de los tornillos, habría que tener en cuenta que pueda renovarse el aire en la longitud del mismo, o bien cambiarlos cada cierto periodo de tiempo.</p> <p>Para el caso de la oxidación de la tubería, la mejor prevención sería renovar la capa de pintura cuando comiencen a aflorar indicios de deterioro.</p>
Reparación	<p>La reparación más inmediata sería cambiar los pernos y a su vez comprobar que la rosca interior no está dañada. Si lo está, se realizará un cambio de sección colocando así un nuevo tramo de tubería.</p> <p>Para el caso de la corrosión en la tubería, se eliminará la pintura restante, se pulirá y se añadirá una pintura anticorrosión que soporte temperaturas superiores a los 80°C.</p>

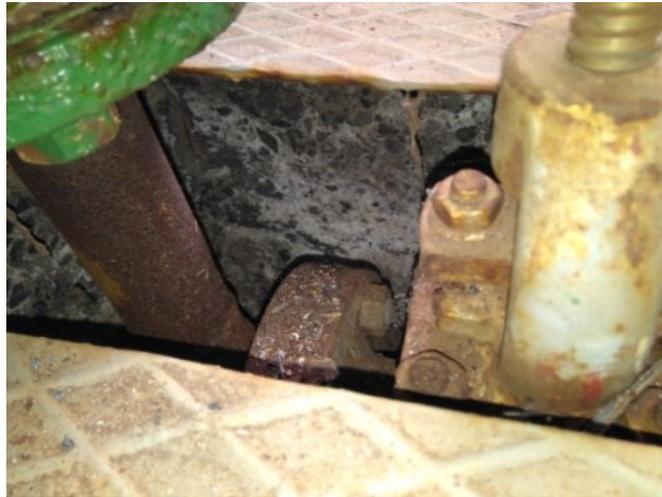
Tabla 7. Corrosión lodos 3. Fuente: elaboración propia.

Lugar	Tubería lodos bajante
Causa	Corrosión en resquicio en los pernos y oxidación de la tubería frente al entorno agresivo
Prevención	<p>Para el caso de los tornillos, habría que tener en cuenta que pueda renovarse el aire en la longitud del mismo, o bien cambiarlos cada cierto periodo de tiempo.</p> <p>Para el caso de la oxidación de la tubería, la mejor prevención sería renovar la capa de pintura cuando comiencen a aflorar indicios de deterioro.</p>
Reparación	<p>La reparación más inmediata sería cambiar los pernos y a su vez comprobar que la rosca interior no está dañada. Si lo está, se realizará un cambio de sección colocando así un nuevo tramo de tubería.</p> <p>Para el caso de la corrosión en la tubería, se eliminará la pintura restante, se pulirá y se añadirá una pintura anticorrosión que soporte temperaturas superiores a los 80°C.</p>

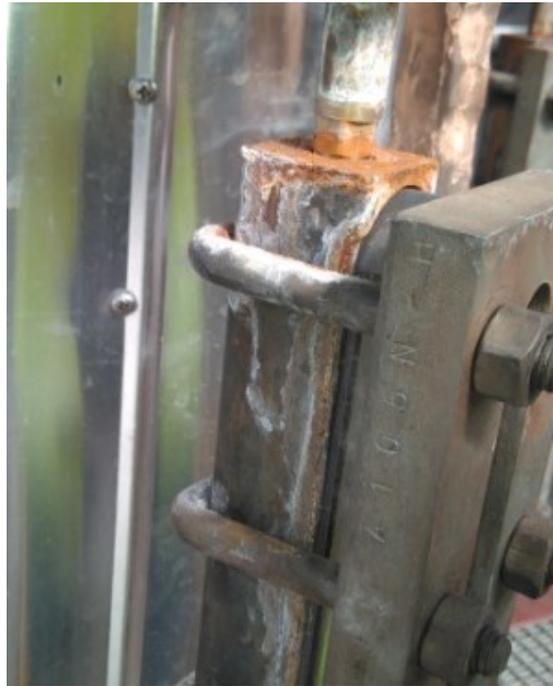
Tabla 8. Corrosión manómetro superior. Fuente: elaboración propia.

Lugar	Manómetro-Válvula de seguridad.
Causa	Corrosión por fugas de fluido.
Prevención	Para prevenir esto habría que añadir algunos elementos como juntas o anillos de goma, con el objetivo de darle mayor estanqueidad y que así el fluido no pueda escapar.
Reparación	La reparación consistiría en desmontar el manómetro, realizarle una limpieza en profundidad y pulirlo si es necesario. Por último, averiguar cuál es la causa de la fuga y actuar en consecuencia según proceda.

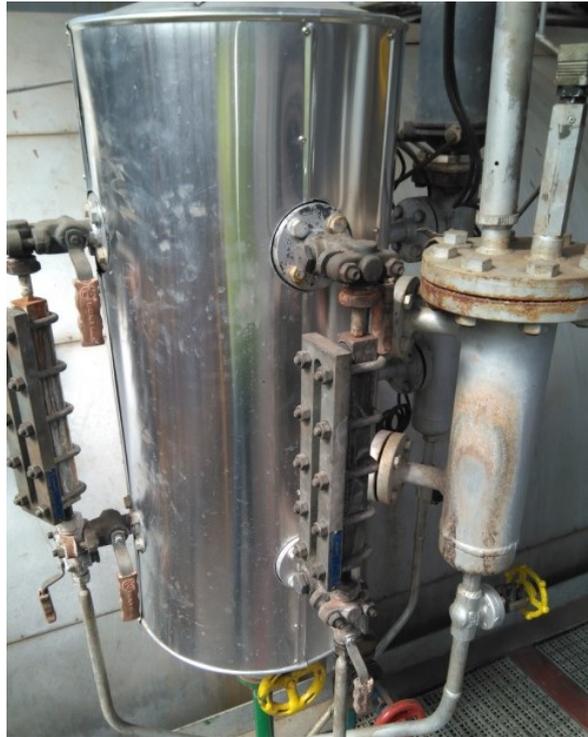
Tabla 9. Corrosión manómetro superior 2. Fuente: elaboración propia.

Lugar	Manómetro-Válvula de seguridad.
Causa	Oxidación en la unión debido al ambiente corrosivo.
Prevención	Para prevenir este tipo de efecto, habría que aplicarle una capa de pintura cuando ésta mengüe. Para ello se necesita de revisiones periódicas por parte del operario de la caldera.
Reparación	La reparación inmediata podría ser, simplemente, eliminar las zonas dañadas con algún pulido y recubrirlas con una pintura resistente a la corrosión. En principio no parece que se tenga que hacer nada más, ya que parece meramente superficial.

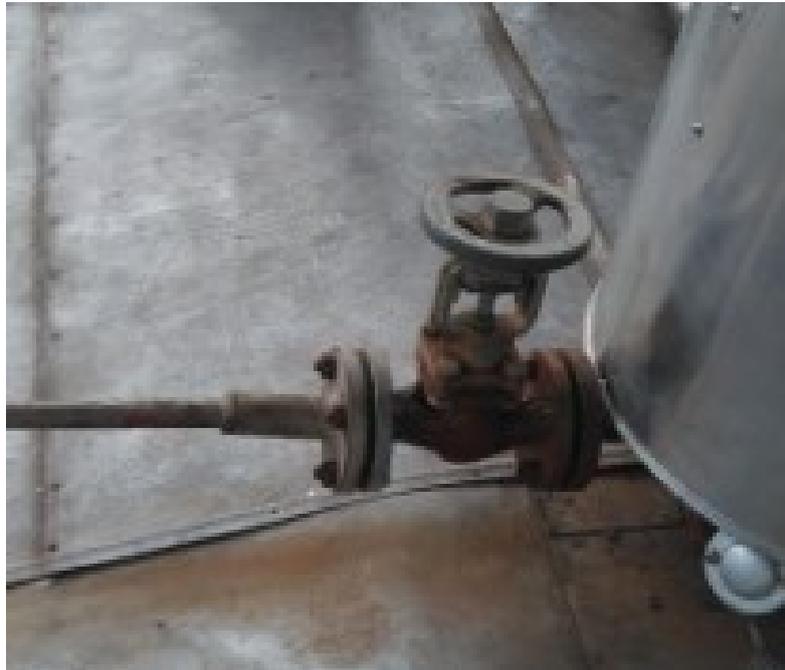
Tabla 10. Corrosión purga salida vapor. Fuente: elaboración propia.

Lugar	Purga salida de vapor.
Causa	Corrosión galvánica, de ambiente corrosivo y en resquicio.
Prevención	La prevención para este tipo de casos consiste en la inspección visual, asegurarse de que no haya contacto bimetálico y evitar en la medida de lo posible que exista estanqueidad de fluidos en la válvula. Periódicamente se repondrá la pintura, previamente habiéndose preparado la superficie, e intercambiarán los elementos roscados por unos nuevos.
Reparación	La reparación consistirá en revisar el buen funcionamiento de la válvula, de no ser así, se cambiará por otra. Si la válvula está en buen estado, se proseguirá con la sustitución de los elementos roscados y, a su vez, se comprobarán los demás elementos. Cuando todo esté en buen estado, solo quedará preparar la zona y aplicarle una pintura protectora.

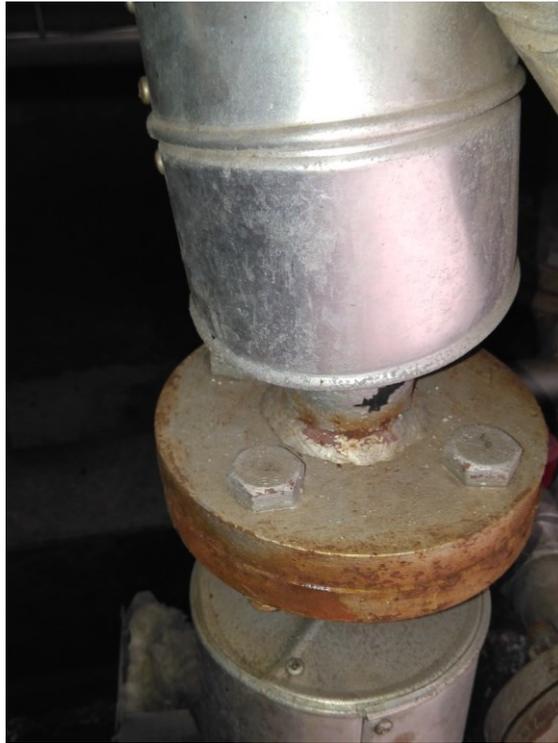
Tabla 11. Corrosión retorno fuel. Fuente: elaboración propia.

Lugar	Tubería retorno de fuel.
Causa	Corrosión galvánica.
Prevención	Aplicar una pintura protectora y resistente a altas temperaturas cada vez que esta se degrade.
Reparación	Eliminar la pintura restante y pulir la zona para aplicar una nueva capa. Aparentemente la zona afectada no es muy grave y no requiere de mayor atención.

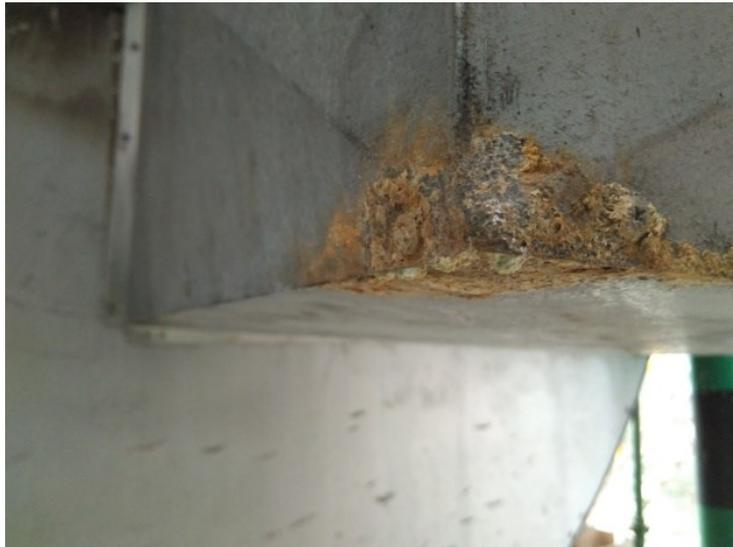
Tabla 12. Corrosión trasera. Fuente: elaboración propia.

Lugar	Cubo trasero de la caldera.
Causa	Corrosión en resquicio.
Prevención	Comprobar la zona periódicamente.
Reparación	Probablemente tendrá que cambiarse la zona exterior por una nueva. También tendrá que comprobarse la zona interior y según su estado actuar en consecuencia.

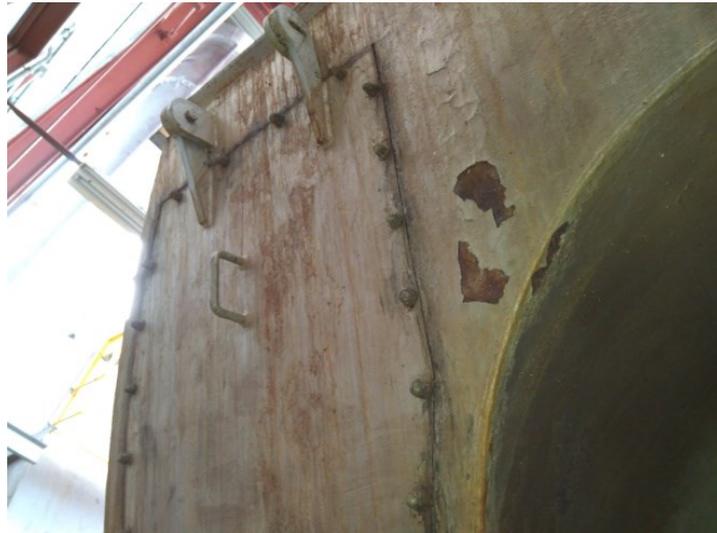
Tabla 13. Corrosión trasera alta. Fuente: elaboración propia.

Lugar	Parte alta trasera de la caldera.
Causa	El origen de esto no queda muy claro, es posible que sea debido a pequeñas fugas de algún fluido.
Prevención	Comprobar la estanqueidad de la caldera de forma periódica y, en caso de que la pintura se degrade por el ambiente corrosivo, preparar la zona y aplicar pintura protectora.
Reparación	La reparación más inmediata consistirá en lijar y preparar la zona, comprobando que esta no está afectada de forma grave, para luego aplicarle una capa de pintura protectora. Además, también ha de comprobarse si existe algún tipo de fuga.

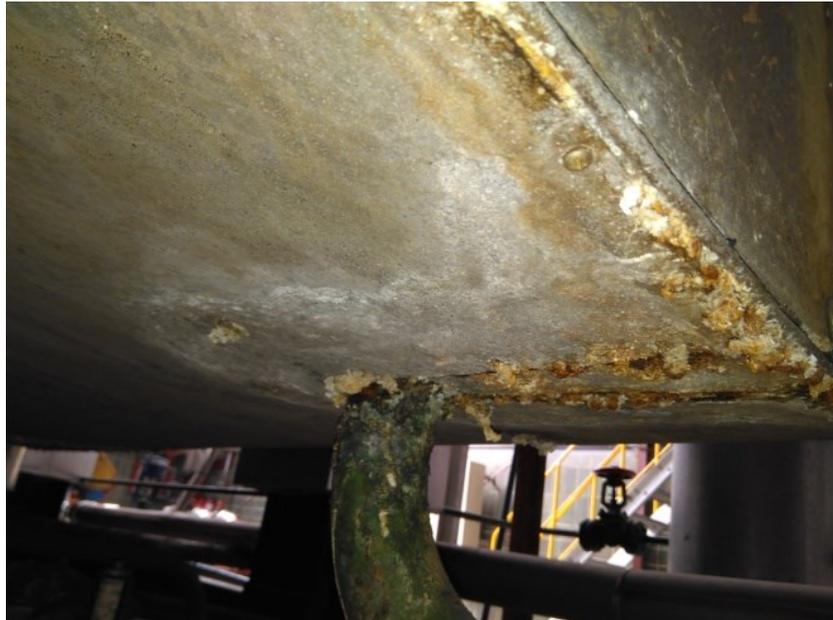
Tabla 14. Corrosión trasera conexión lodos. Fuente: elaboración propia.

Lugar	Parte trasera de la caldera, conexión lodos.
Causa	El origen de esto no queda muy claro, es posible que sea debido a pequeñas fugas de algún fluido, por el ambiente agresivo o algún tipo de contaminación.
Prevención	Comprobar la estanqueidad de la caldera de forma periódica y, en caso de que la pintura se degrade, preparar la zona y aplicar pintura protectora.
Reparación	En primer lugar, se tendría que descubrir si existe algún tipo de fuga, en caso de que la haya, se sellará y se proseguirá a la siguiente fase. A continuación, se preparará la zona para finalmente recubrirla con pintura protectora, teniendo en cuenta que todo esté en perfecto estado.

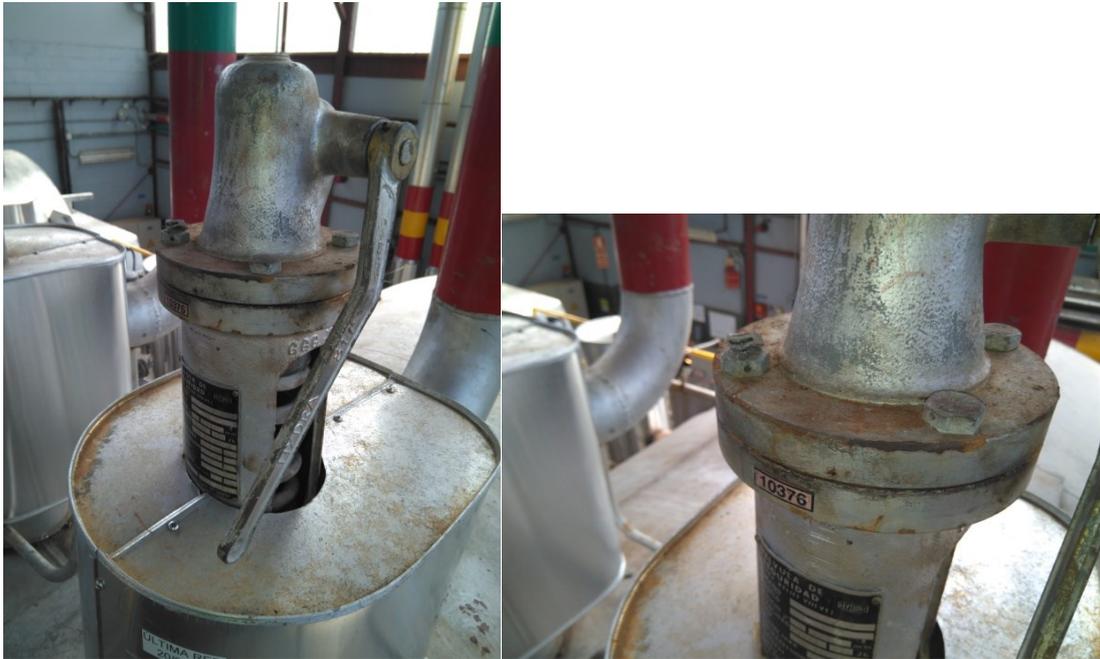
Tabla 15. Corrosión válvula de seguridad. Fuente: elaboración propia.

Lugar	Válvula de seguridad salida vapor.
Causa	En resquicio.
Prevención	Aplicar una pintura protectora y resistente a altas temperaturas cada vez que esta se degrade, además de cambiar los elementos de unión de forma periódica.
Reparación	Cambiar los elementos roscados por unos nuevos, comprobando que la zona de contacto se encuentre en condiciones óptimas. Eliminar la pintura restante y pulir la zona para aplicar una nueva capa. Aparentemente, la zona afectada no es muy grave y no requiere de mayor atención.

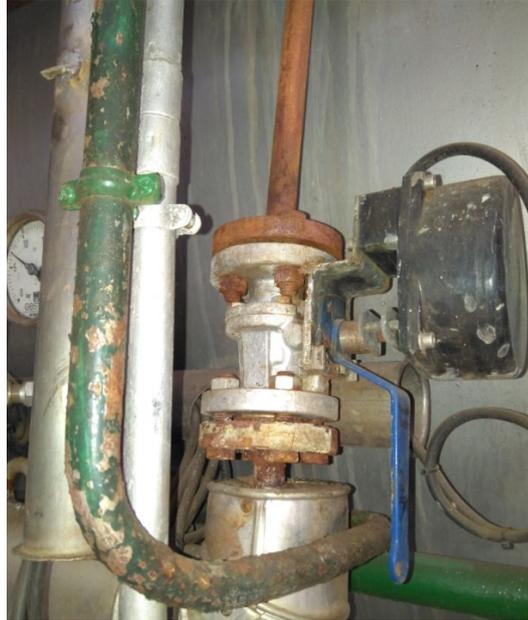
Tabla 16. Electroválvula. Fuente: elaboración propia.

Lugar	Electroválvula.
Causa	Corrosión galvánica, en resquicio y frente a ambiente corrosivo.
Prevención	Para prevenir esto, se cambiarán los pernos de manera periódica. Además, se pintará periódicamente o cuando se aprecie deterioro en la pintura, ya que esta servirá de aislante entre distintos metales y hacia el medio corrosivo.
Reparación	La reparación de esta instalación consistiría en cambiar los elementos de unión, pulir las zonas afectadas y cambiar la tubería superior si fuera posible debido al gran deterioro que en ella se aprecia. Posteriormente, se le aplicará una pintura protectora a cada una de las partes.

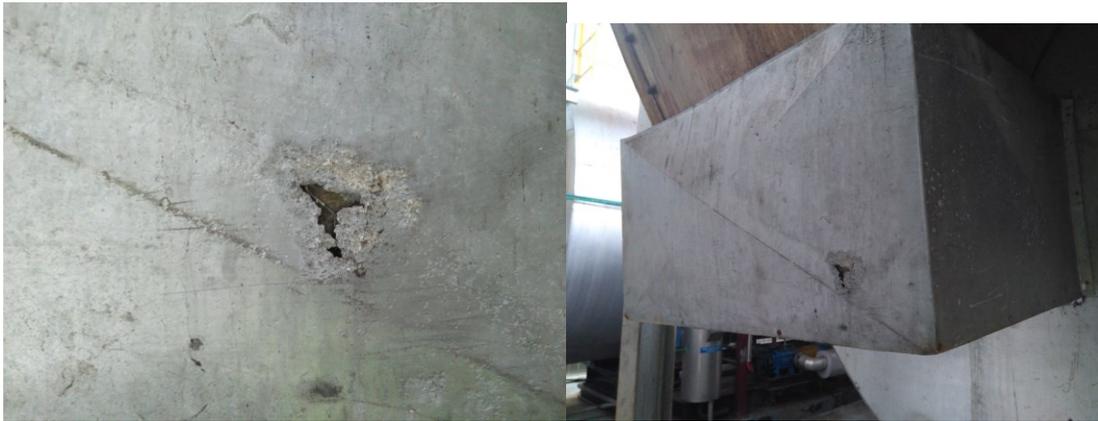
Tabla 17. Picadura. Fuente: elaboración propia.

Lugar	Cubo trasero caldera.
Causa	Corrosión por picadura.
Prevención	Mantener una revisión periódica de la zona, ya que al parecer es susceptible a este tipo de corrosión, además de aplicarle algún tratamiento expuesto del apartado de Corrosión (picadura).
Reparación	Examinar para conocer el alcance de la corrosión en la zona. Probablemente haya que sustituir la pieza entera por una nueva.

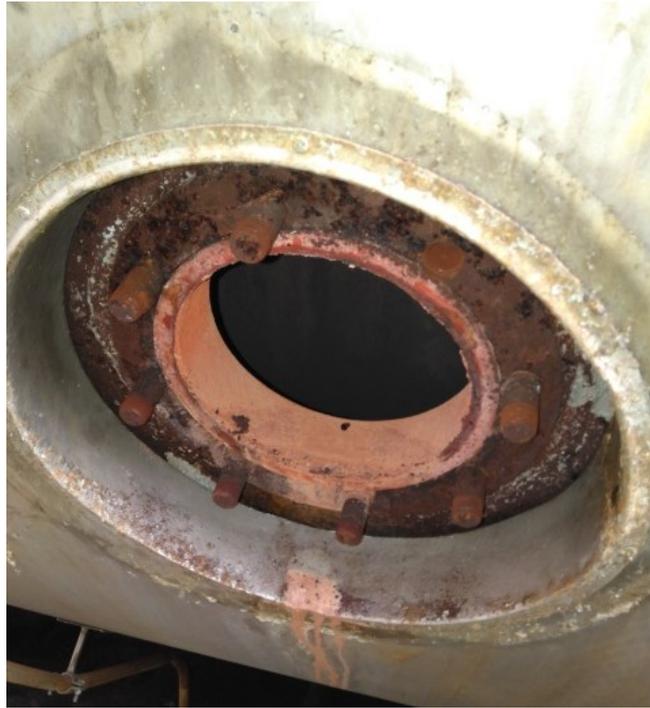
Tabla 18. Corrosión tapa lateral. Fuente: elaboración propia.

Lugar	Tapa lateral entrada interior de la caldera.
Causa	La corrosión de color ocre se debe a una fuga de sosa. Además, en la zona externa se aprecia corrosión estándar por estar en contacto con un medio electrolítico y que dicha tapa no tenga una buena estanqueidad de fluidos.
Prevención	La prevención adecuada consistiría en añadir alguna junta u otro elemento que, además, resista altas temperaturas y evite la evacuación de cualquier líquido.
Reparación	La reparación consistiría en limpiar las zonas afectadas por la sosa y un posterior pulido, comprobando a su vez que la zona aún se encuentre en condiciones idóneas de funcionamiento.

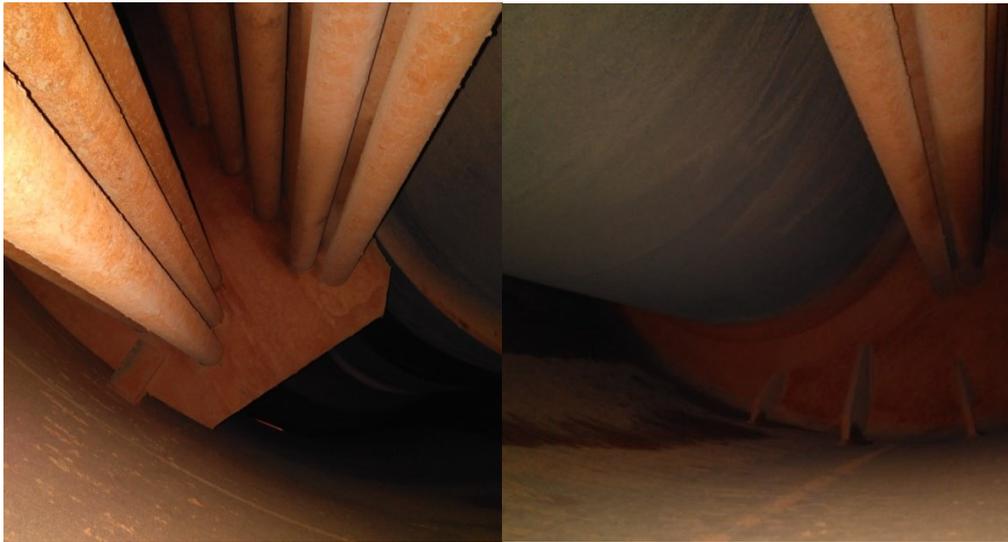
Tabla 19. Corrosión tubos interiores. Fuente: elaboración propia.

Lugar	Haz de tubos de humos de la caldera.
Causa	La corrosión de color ocre se debe a una fuga de sosa en una línea secundaria que terminó en la línea principal y a su vez en la caldera.
Prevención	La prevención adecuada sería llevar a cabo un mantenimiento más restrictivo de los equipos que conecten la línea principal de agua de la caldera con los secundarios y realizando revisiones periódicas a estos. Además, sería interesante que a la entrada y salida de estos equipos (en la línea principal) se coloquen medidores de PH y, cuando estos registren valores peligrosos, se corte el suministro mediante una electroválvula.
Reparación	La reparación pertinente consistiría en examinar la zona afectada por la sustancia fuertemente corrosiva, limpiarla y pulirla. Si resulta que los tubos están más afectados de lo esperado, se procederá al cambio completo de los haces de tubos y los elementos que ello conlleve.

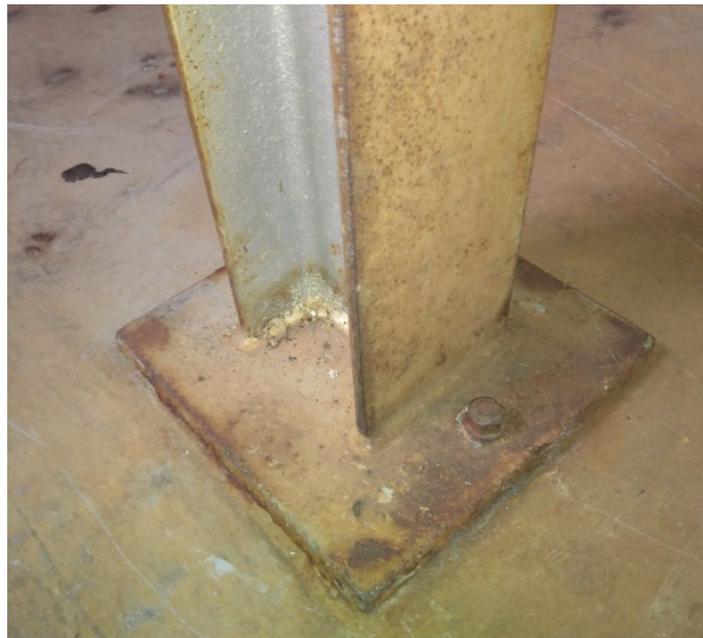
Lugar	Parte delantera caldera.
Causa	Corrosión galvánica.
Prevención	Utilizar en toda la estructura un mismo metal y pintura protectora.
Reparación	Pulir las zonas afectadas, cambiar los elementos de unión y aplicar una capa de pintura.

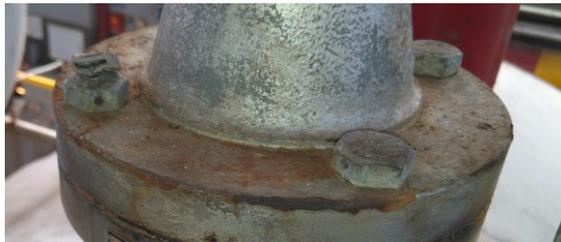
Ilustración 8. Elementos roscados. Fuente: Elaboración propia

- **Elementos roscados:** Los elementos roscados constituyen una parte importante en este plan de mantenimiento, ya que se encuentran presentes en toda la instalación y sufren bastante el efecto de la corrosión. En la mayoría se encuentra corrosión en resquicio.

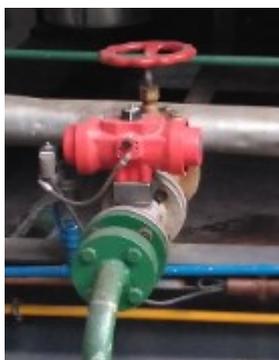
Ilustración 9. Válvula lodos. Fuente: Elaboración propia

- **Válvulas:** Las válvulas presentes en la instalación, en gran medida, sufren corrosión galvánica y frente a ambientes agresivos.

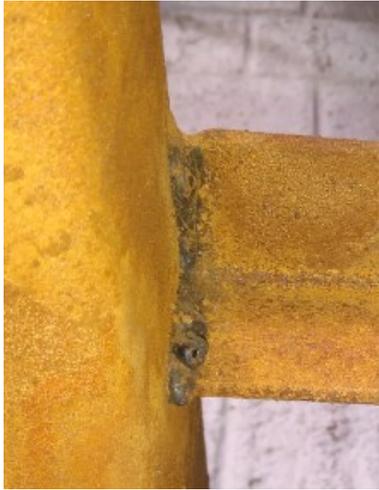
Ilustración 10. Soldadura estructura propano. Fuente: Elaboración propia

- Uniones soldadas: En esta instalación podemos encontrar un gran número de uniones soldadas cuyo mayor problema es la corrosión en resquicio y la corrosión debido al ambiente agresivo, además de que la corrosión es favorecida por una mala soldadura.

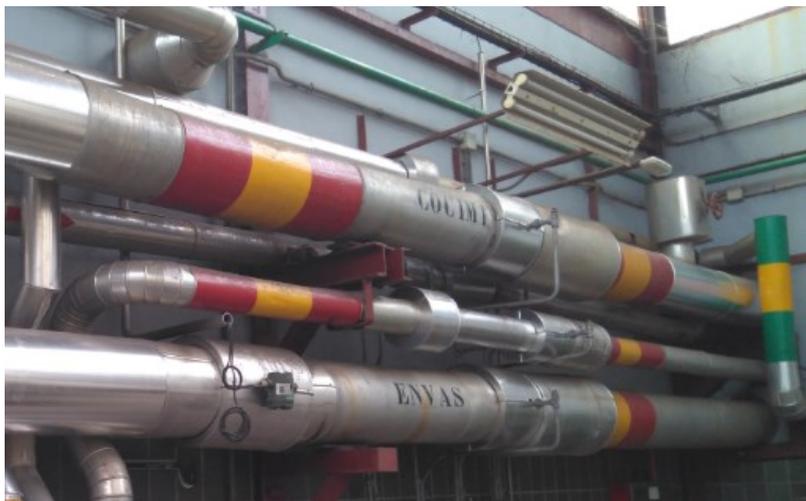
Ilustración 11. Tuberías colector. Fuente: Elaboración propia

- Tuberías y codos: Las tuberías también son uno de los elementos más presentes en la instalación, y estas sufren bastante los efectos de la corrosión debido al ambiente agresivo y/o corrosión galvánica.

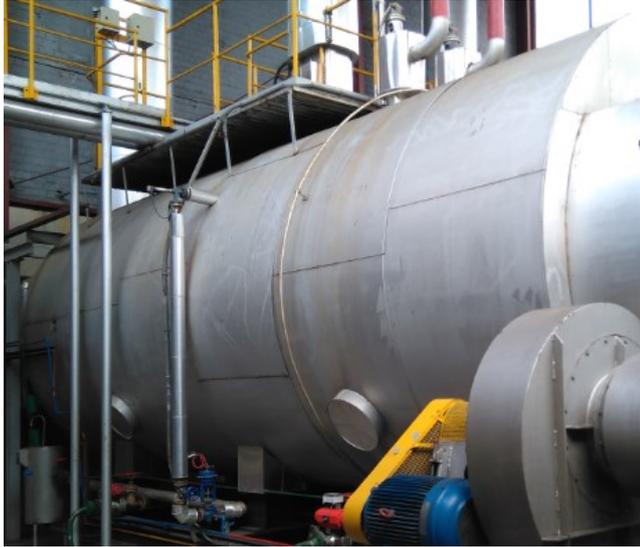
Ilustración 12. Pared lateral caldera. Fuente: Elaboración propia

- Paredes de la caldera: Aunque no en gran medida, existen partes de las paredes de la caldera atacadas por la acción de la corrosión, mayormente por deposición de fluidos.

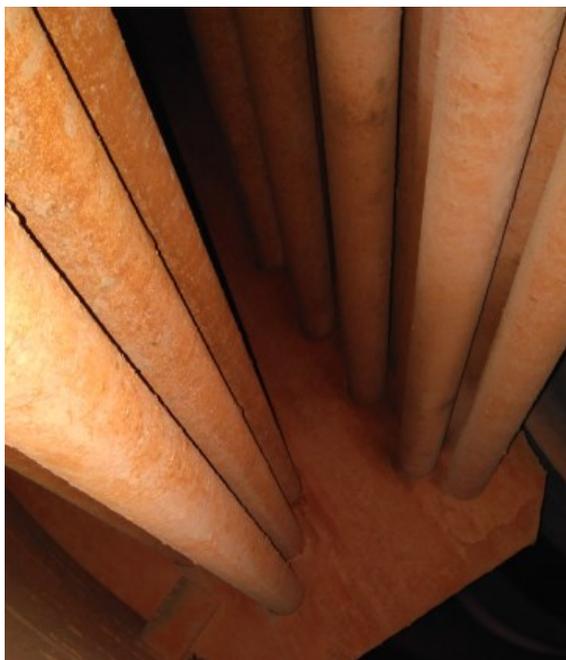
Ilustración 14. Haces de tubo interior caldera. Fuente: Elaboración propi

- Haces tubo interior caldera: Estos tubos, de gran importancia se ven sometidos a condiciones extremas, por lo que puede aparecer corrosión en ellos. También, puede peligrar su integridad si algún fluido no deseado se filtra.

irregularidad, se llevarán a cabo las acciones necesarias por el personal asignado		
Haces entrada interior	La caldera que esté parada, requerirá de revisión interna, comprobar si existe o no corrosión. Comprobar espesores con equipo especializado, ultrasonidos. El equipo designado tomará la decisión oportuna junto con la aprobación del encargado	Personal cualificado, externalización	Bianual
