Estudio de la catalogación y estado de conservación de los retablos e imágenes de la Parroquia de San Juan Bautista de la Villa de Arico

Grado en Conservación y Restauración de Bienes de Interés Cultural
Facultad de Bellas Artes

2018/2019

Trabajo de fin de Grado

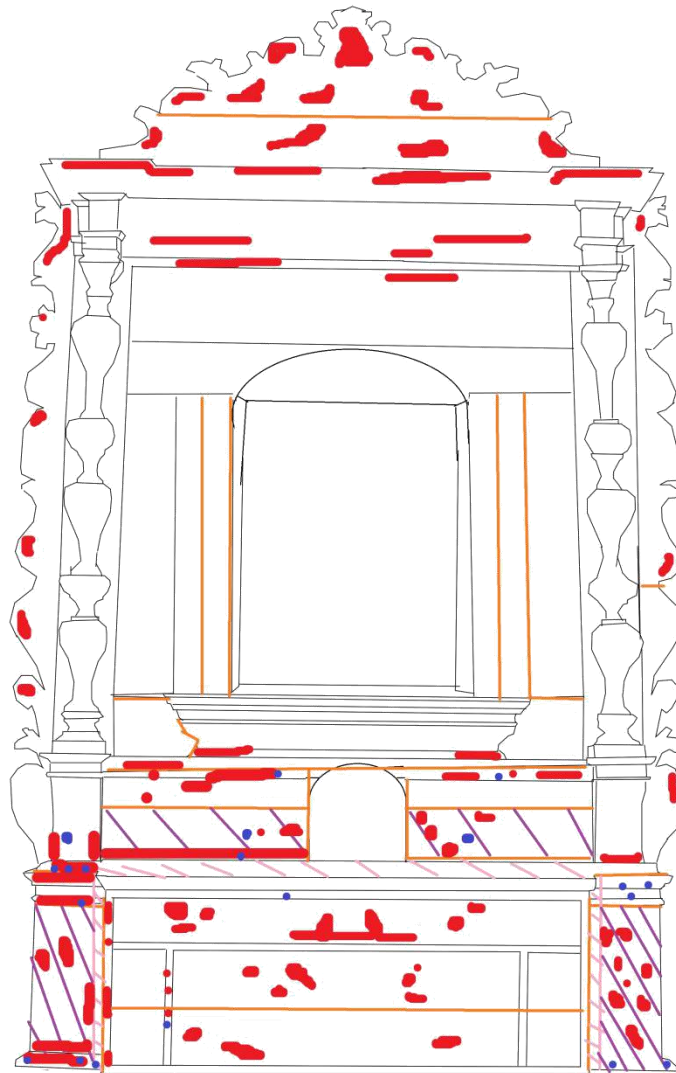
Figura 132. Mapa de daños del retablo del Nazareno.

| Estado de conservación | | | | | |
|---|---|---|---|---|---|
| Las alteraciones cromáticas tienen que ver en parte por la presencia de derrame de cera en los laterales del sotabanco. Posiblemente devenidos por el encendido de las velas. | | | | | |

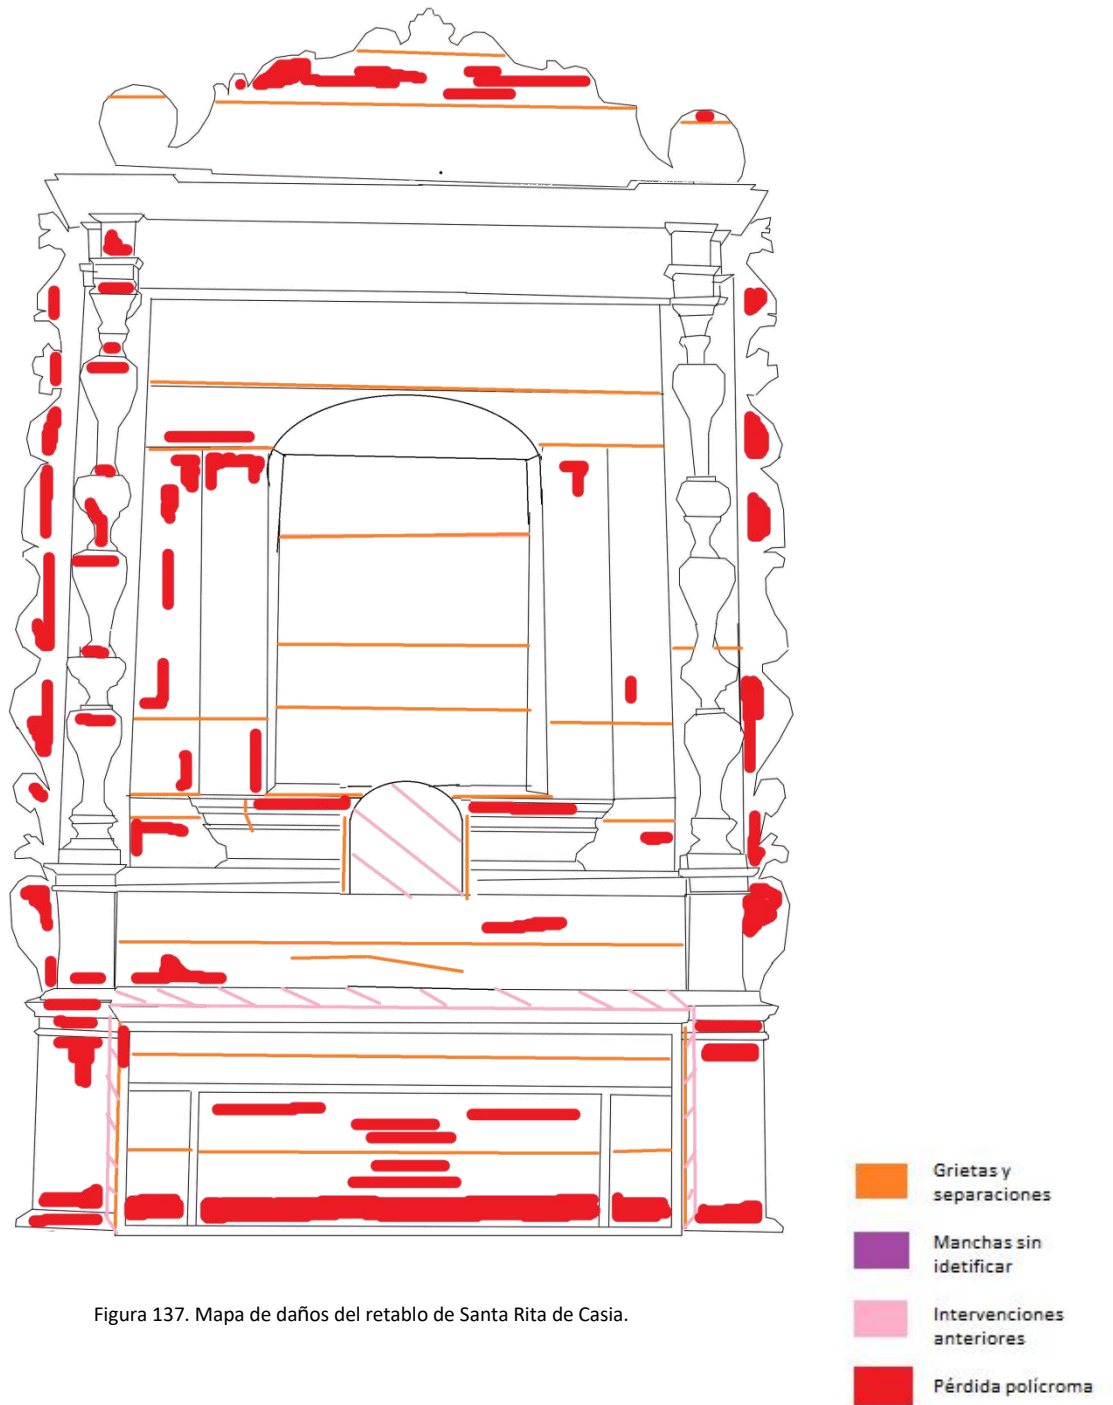
Figura 137. Mapa de daños del retablo de Santa Rita de Casia.

| Estado de conservación | | | | | |
|---|---|---|---|---|---|
| Las alteraciones cromáticas que se observan son devenidas por la incidencia de la luz en parte, siendo notable esta alteración en las zonas del banco y sotabanco, así como la coronación. En la zona del primer cuerpo el estado de la policromía es bastante bueno. Son importantes, además, la presencia de marcas a la altura del banco por agentes antropogénicos. | | | | | |

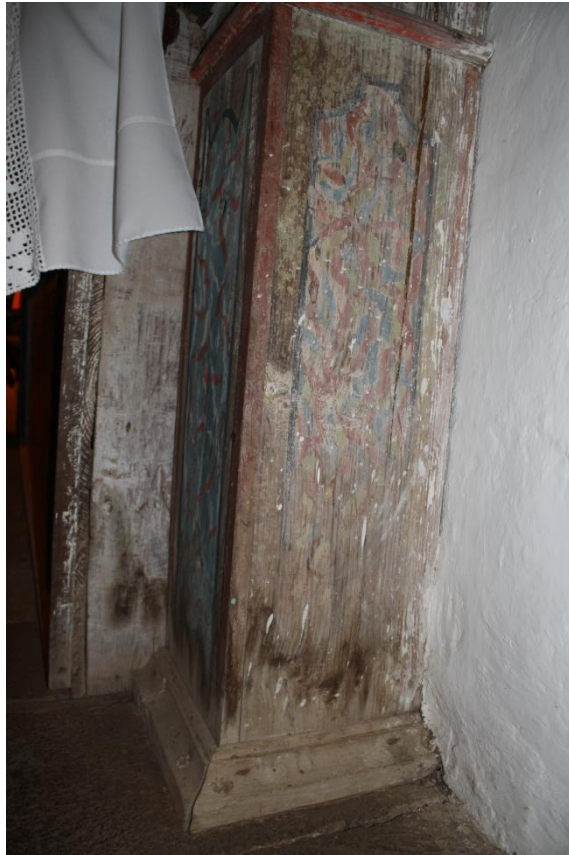
Figura 138. Pérdida de la policromía de la zona del sotabanco.

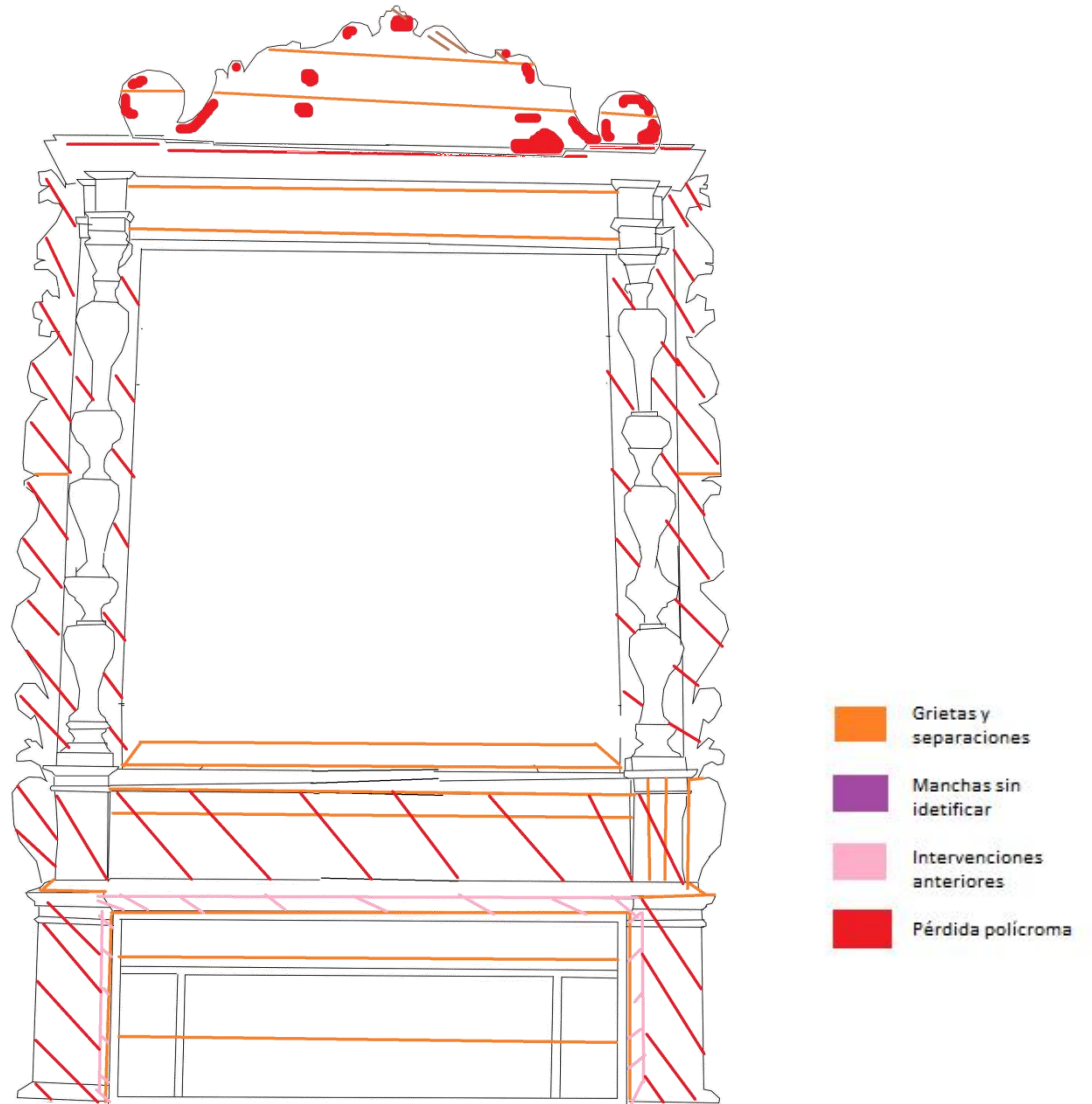
Figura 140. Mapa de daños del retablo de Ánimas.

Como ya se ha mencionado ha sufrido una importante repolicromía que afecta a la original, realizada en el s. XVIII por Don Norberto Álvarez. Incorporó el azul, el blanco, el marrón y el amarillo.

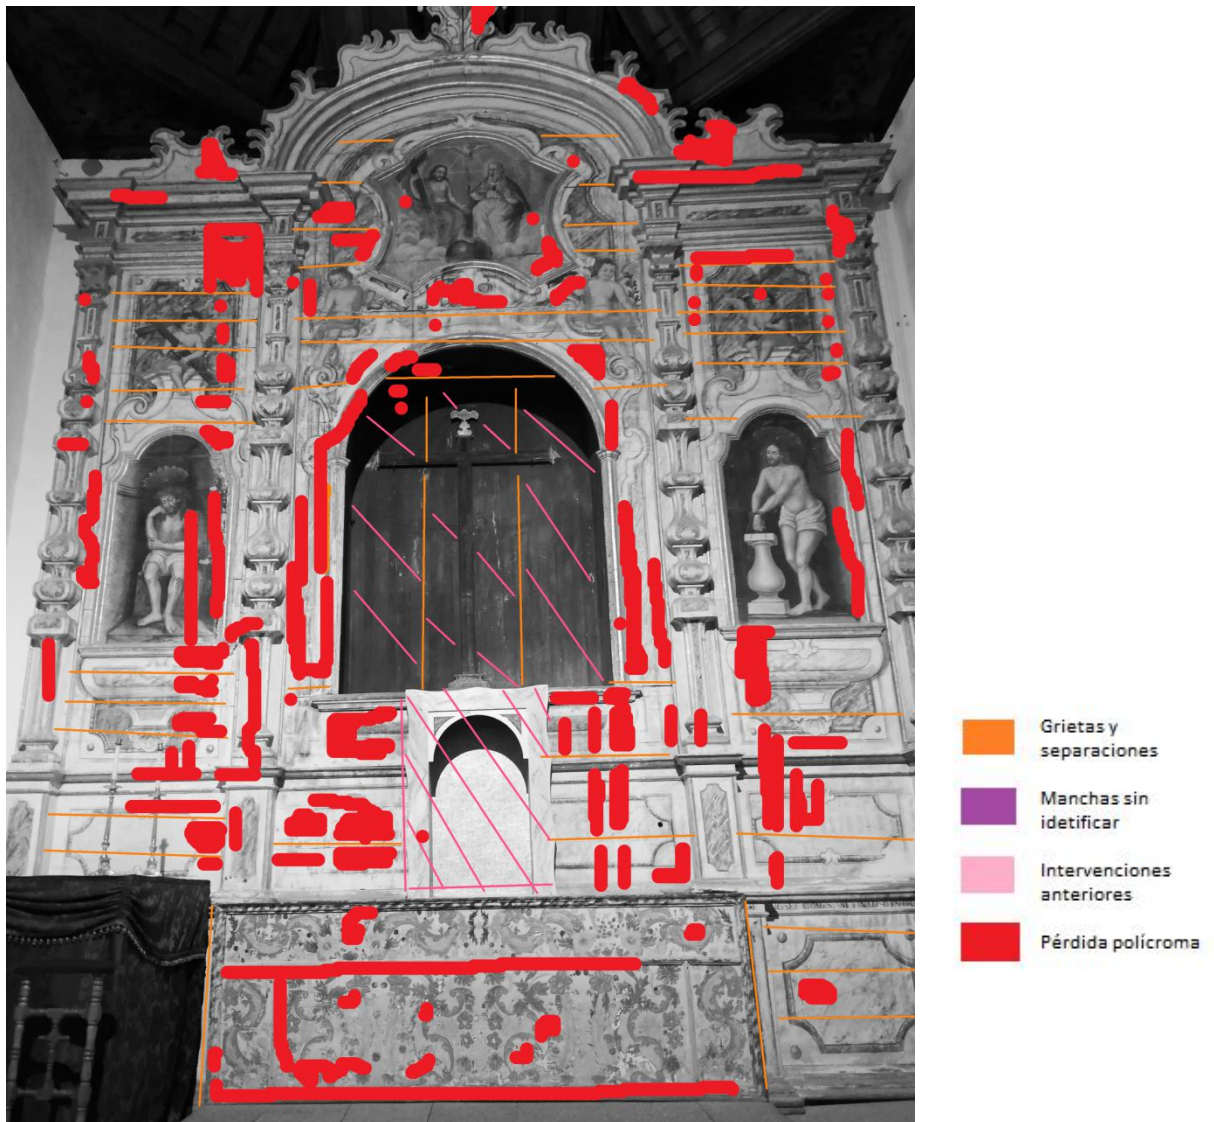
Figura 143. Mapa de daños del retablo de la Misericordia.

La concentración de humedad en el ambiente también ha provocado la aparición de las craqueladuras y pérdidas policromas, sobre todo, en el caso del dorado. Esto es así por que posiblemente se trate del dorado al agua. En las lagunas del dorado se observa la capa de preparación convenientemente pulida y lisa, y en otras se observa el bol que no se ha perdido y sobre la que se asienta este dorado. Gracias a los resultados obtenidos por los análisis estratigráficos de la muestra recogida en la policromía del sotabanco, se ha podido comprobar una posible policromía original y anterior a la que se observa a primera vista, donde se obtienen resultados de este estrato original de un posible azul maya o azul de Prusia (1720). (ANEXO 13.1). La hornacina central es posible que haya sido intervenida, pues se deja apreciar tras la veladura de la pintura amarronada otro dibujo subyacente semejante a una cúpula.

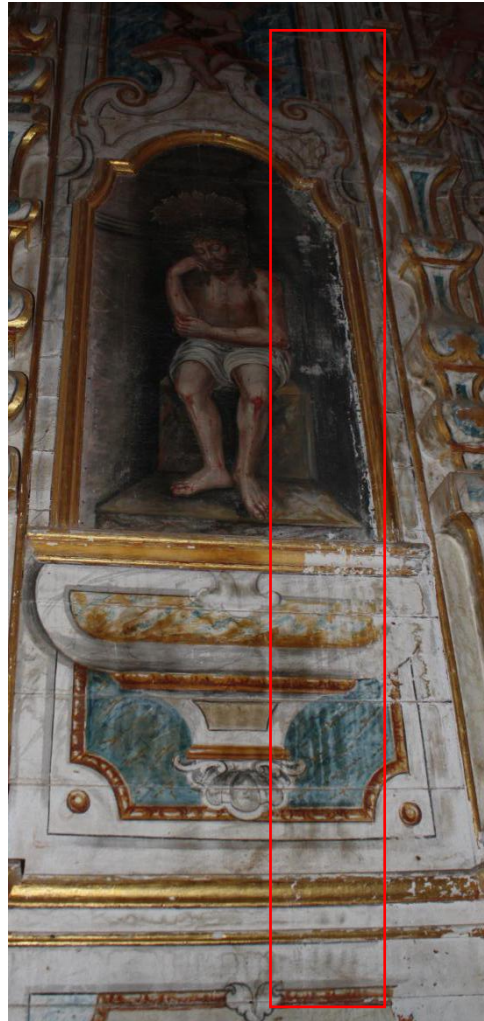
Figura 144. Filtraciones de agua que han afectado a la policromía.

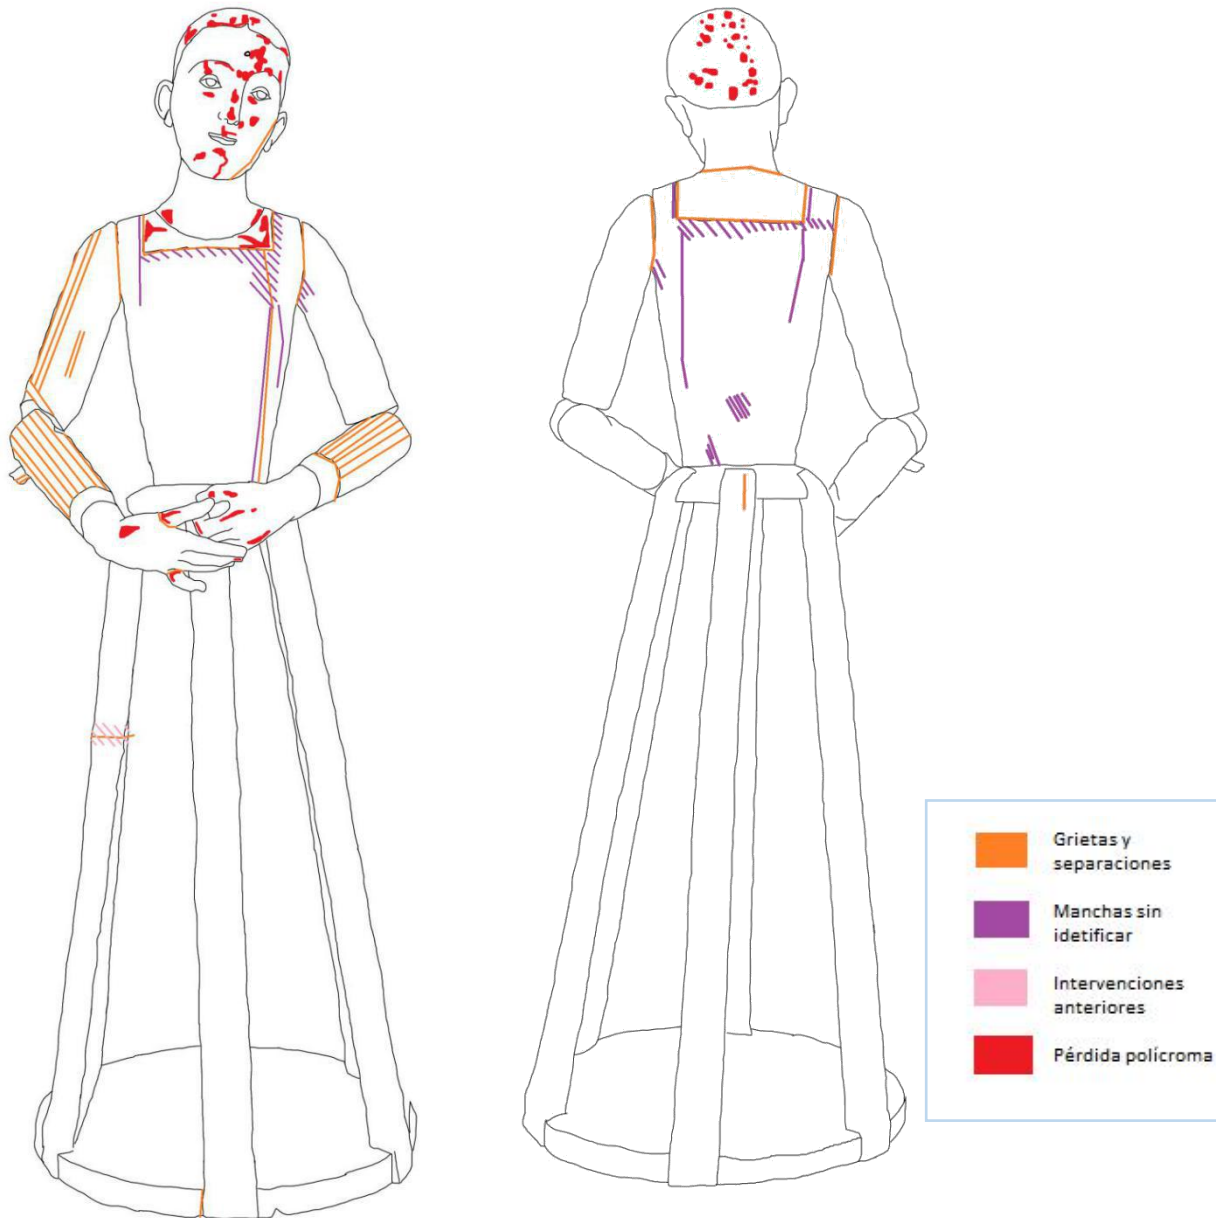
Figura 146. Mapa de daños de Santa Rita de Casia. Anverso y reverso.

| La mayor parte de los daños de la policromía son debidos a la manipulación, humedad y abandono. El mayor porcentaje de pérdida es en el rostro, las manos parecen conservarse en buen estado, a pesar de las grietas formadas por la colocación de un hilo de nylon para fijar la posición de las mismas y mantenerlas unidas. | |

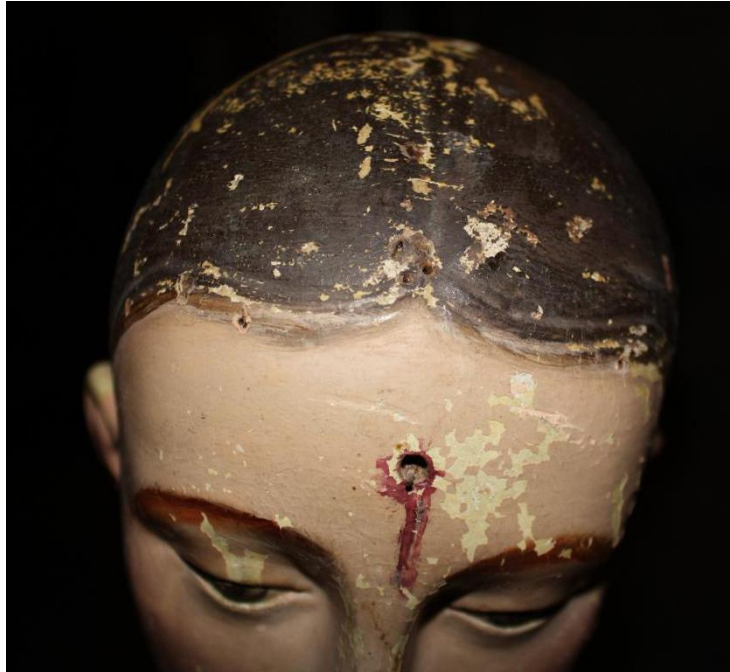
Figura 147. Pérdida polícroma debido a la manipulación y sujeción del tocado y elevadas concentraciones de humedad.

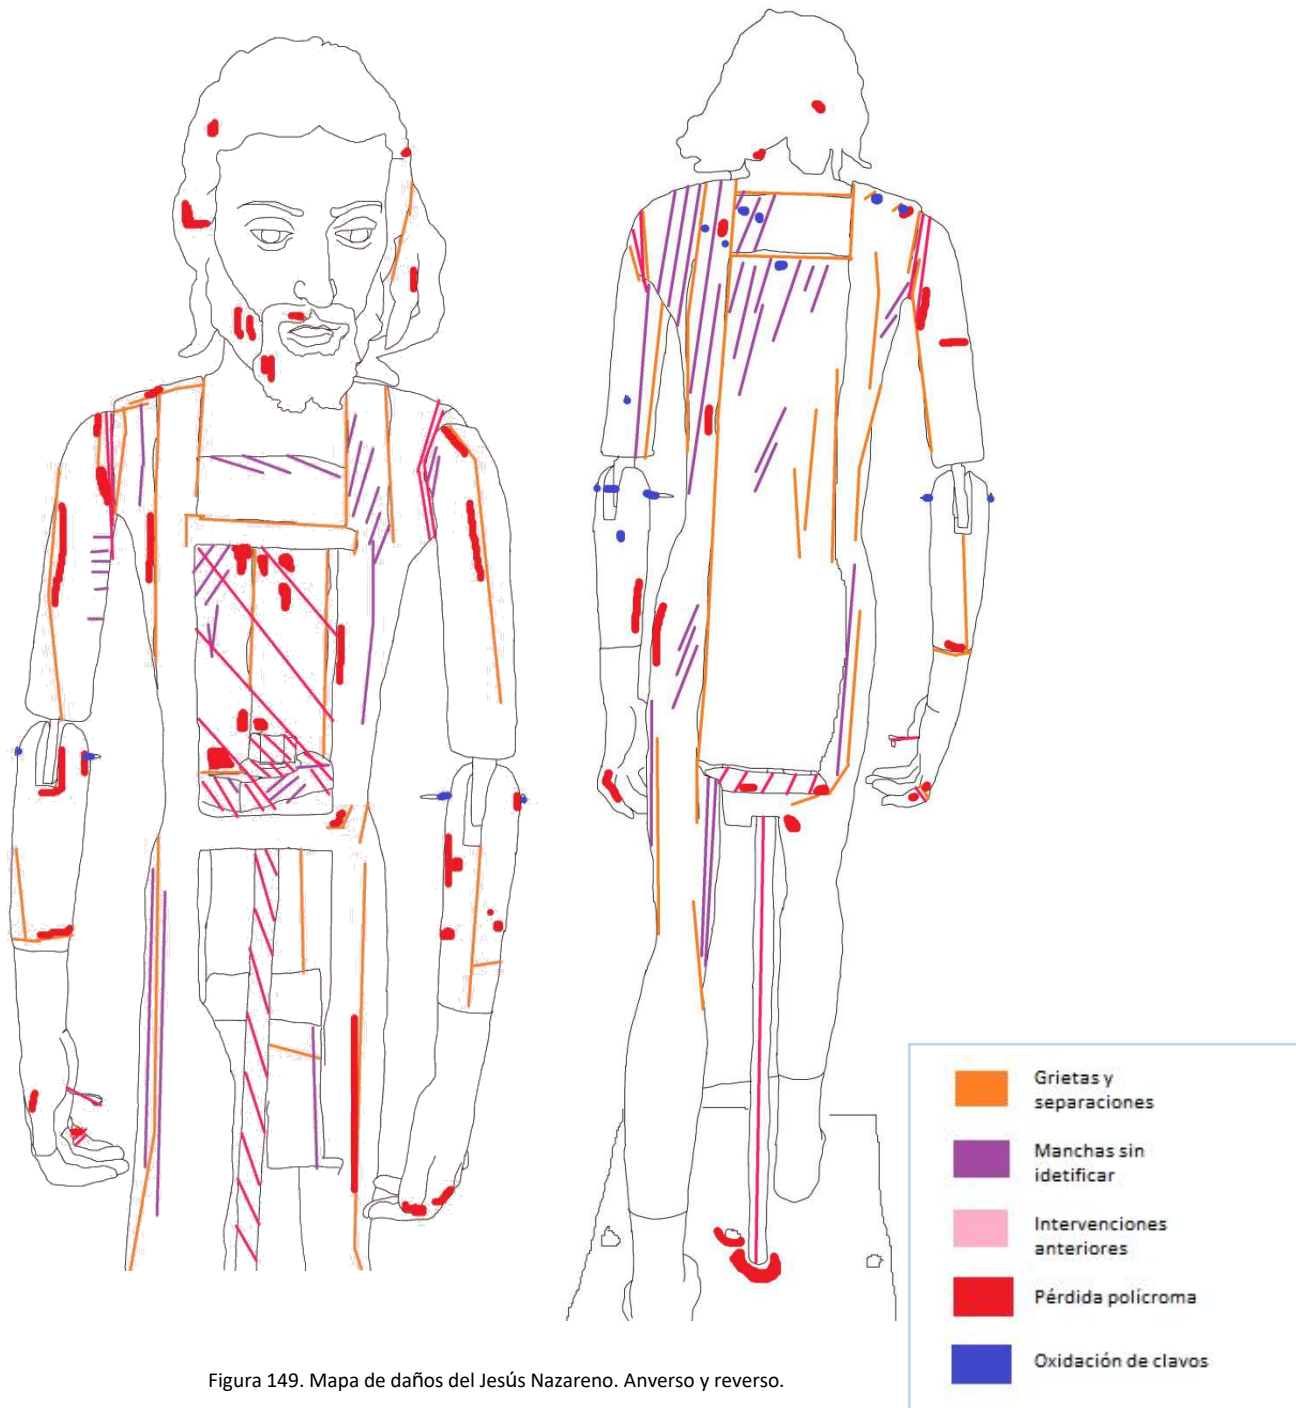
Figura 149. Mapa de daños del Jesús Nazareno. Anverso y reverso.

| Estrato de preparación | | | | | |
|--|---|---|---|--|---|
| Observaciones Se ha visto desprendimiento de la capa pictórica, sobre todo, en las manos y dedos posiblemente de la manipulación. Así también, los añadidos del pelo, parecen no haber sido ejecutados por el artista, tal y como se indica en las micromuestras M13 Y M14 (ANEXO 13.1). | | | | | |

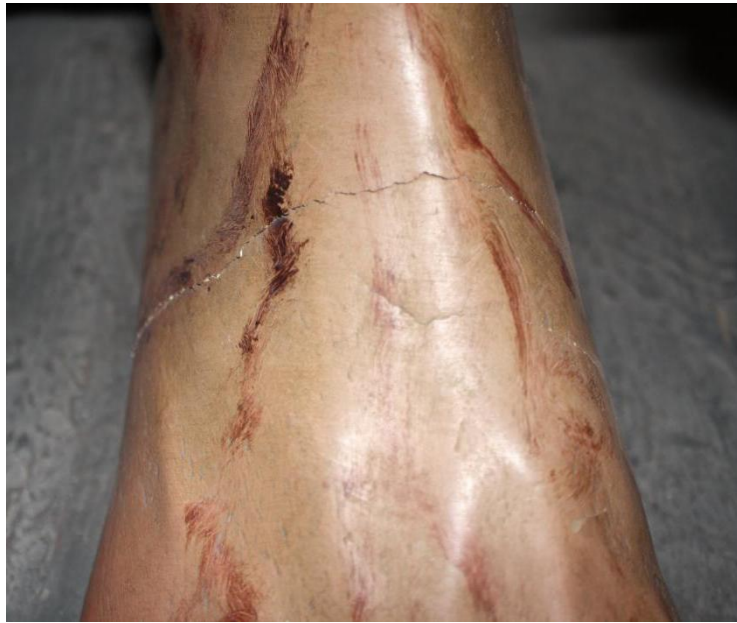
Figura 150. Detalle de la grieta entre las dos piezas que configuran el pie derecho.

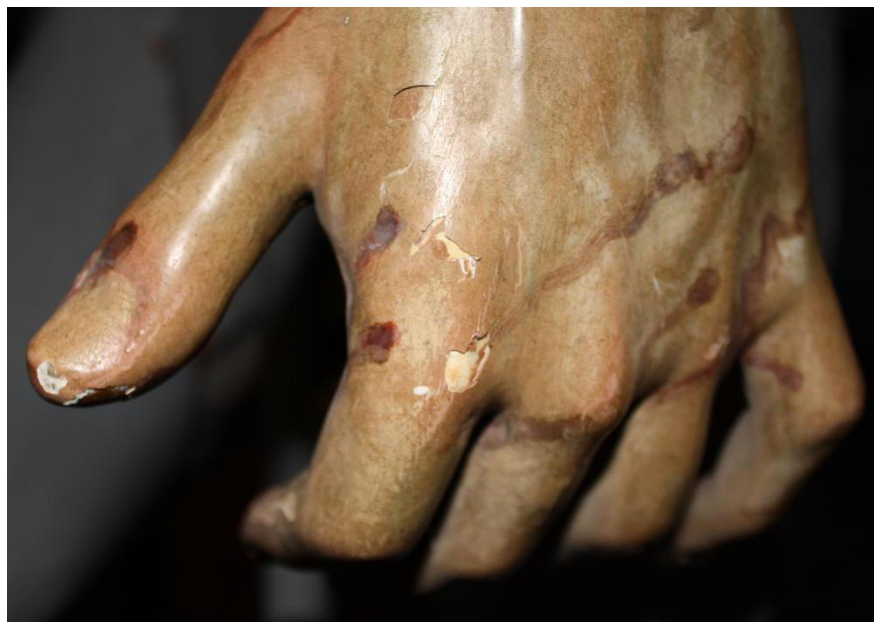
Figura 151. Desprendimiento de la capa de policromía de la mano.

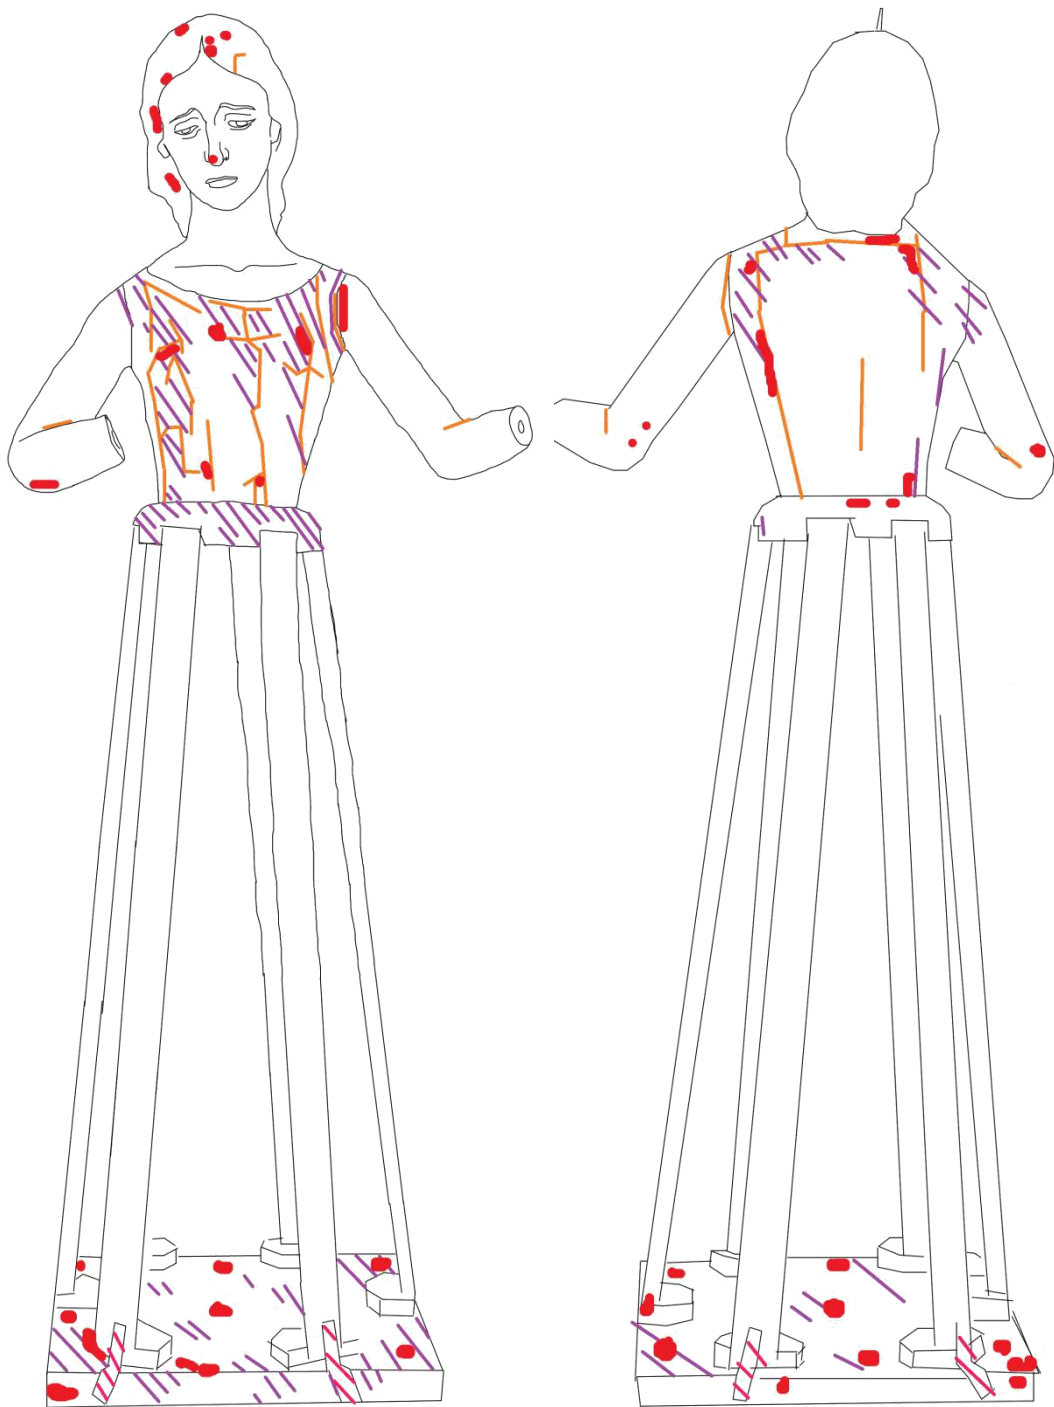
Figura 152. Mapa de daños de la Virgen de los Dolores. Anverso y reverso.

| Estado de conservación | | | | | |
|--|---|---|---|---|---|
| Todos los daños de la policromía son a efectos de la separación de las piezas del soporte. Es la policromía del rostro la que posee el mejor estado de conservación. | | | | | |

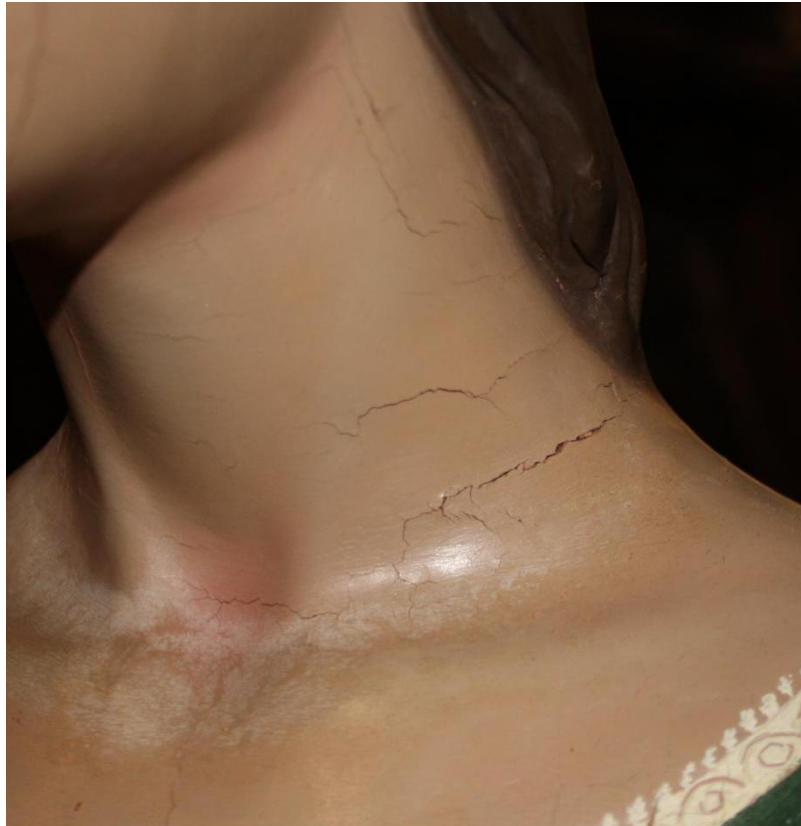
Figura 153. Detalle de las grietas de la policromía por separación de las piezas del soporte.

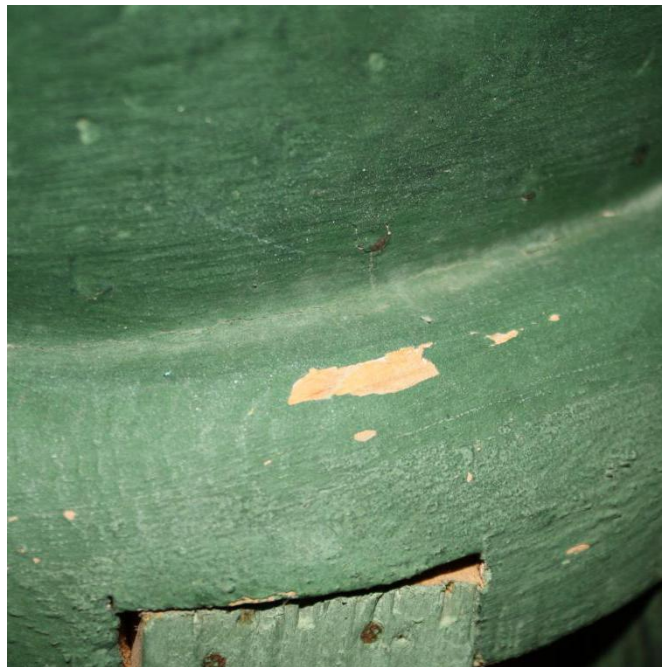
Figura 154. Lagunas pictóricas.

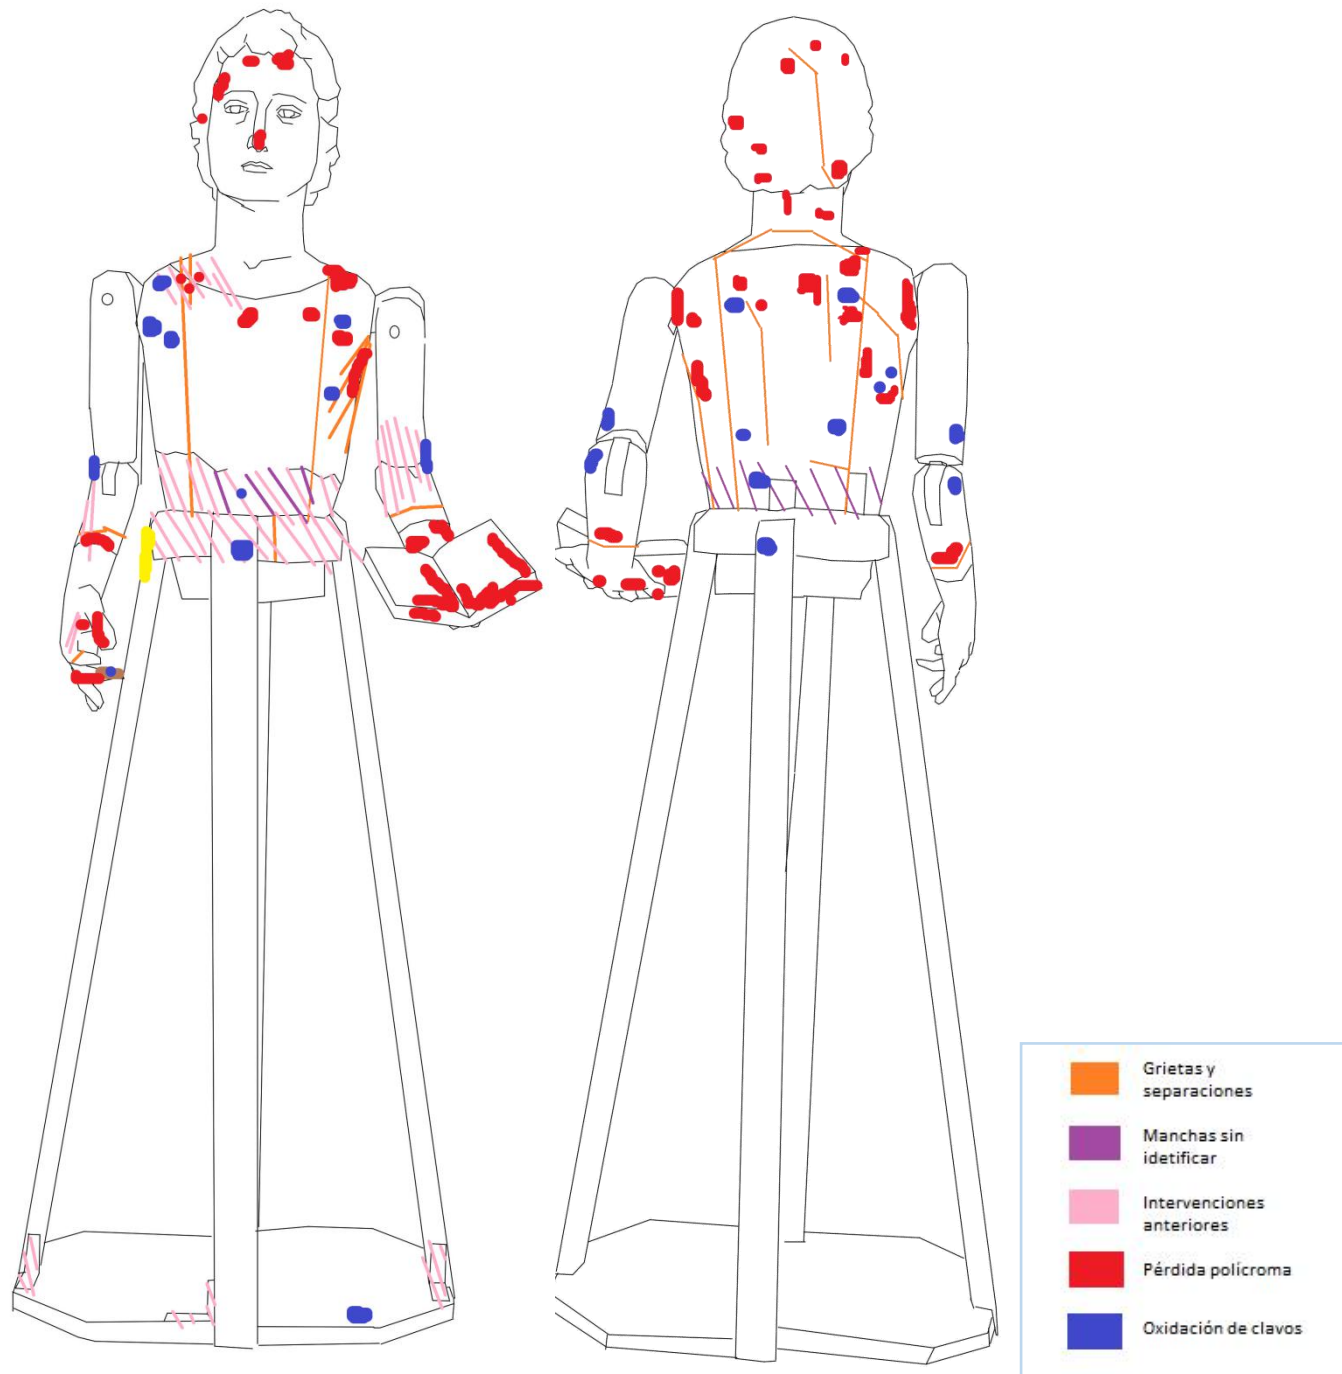
Figura 158. Mapa de daños de San Juan Evangelista. Anverso y reverso.

| Estado de conservación | | | | | |
|---|---|---|---|---|---|
| En el caso de la policromía, según fuentes recientes, Ezequiel de León intervino en el repinte de la policromía del rostro y manos, tal y como se puede apreciar en el contraste de de la opacidad del estrato subyacente con el superpuesto. | | | | | |

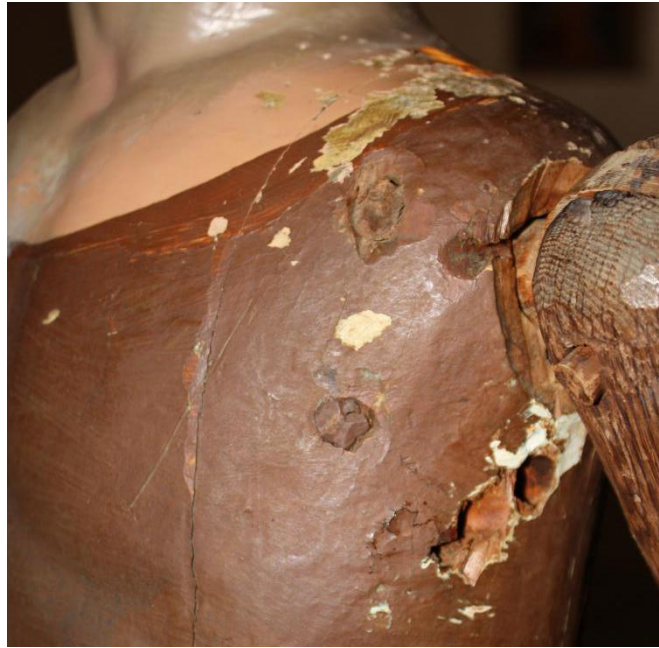
Figura 159. Daños en el soporte por alfileres y clavos de forja.

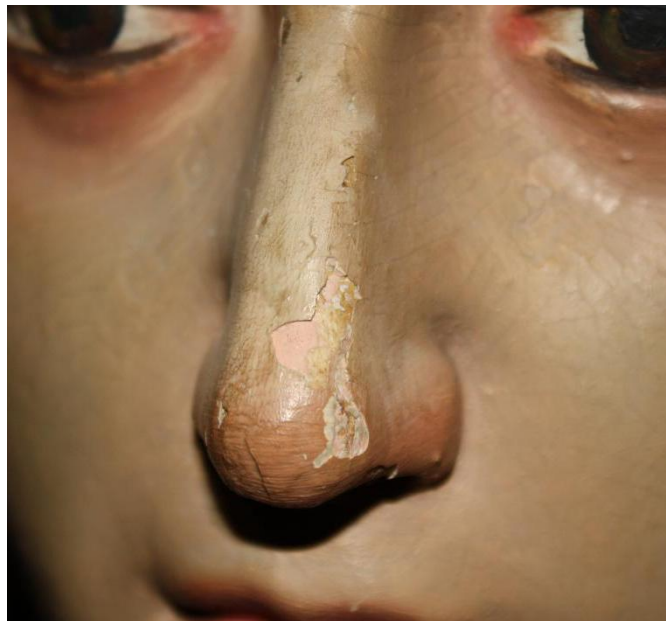
Figura 160. Pérdida polícroma.

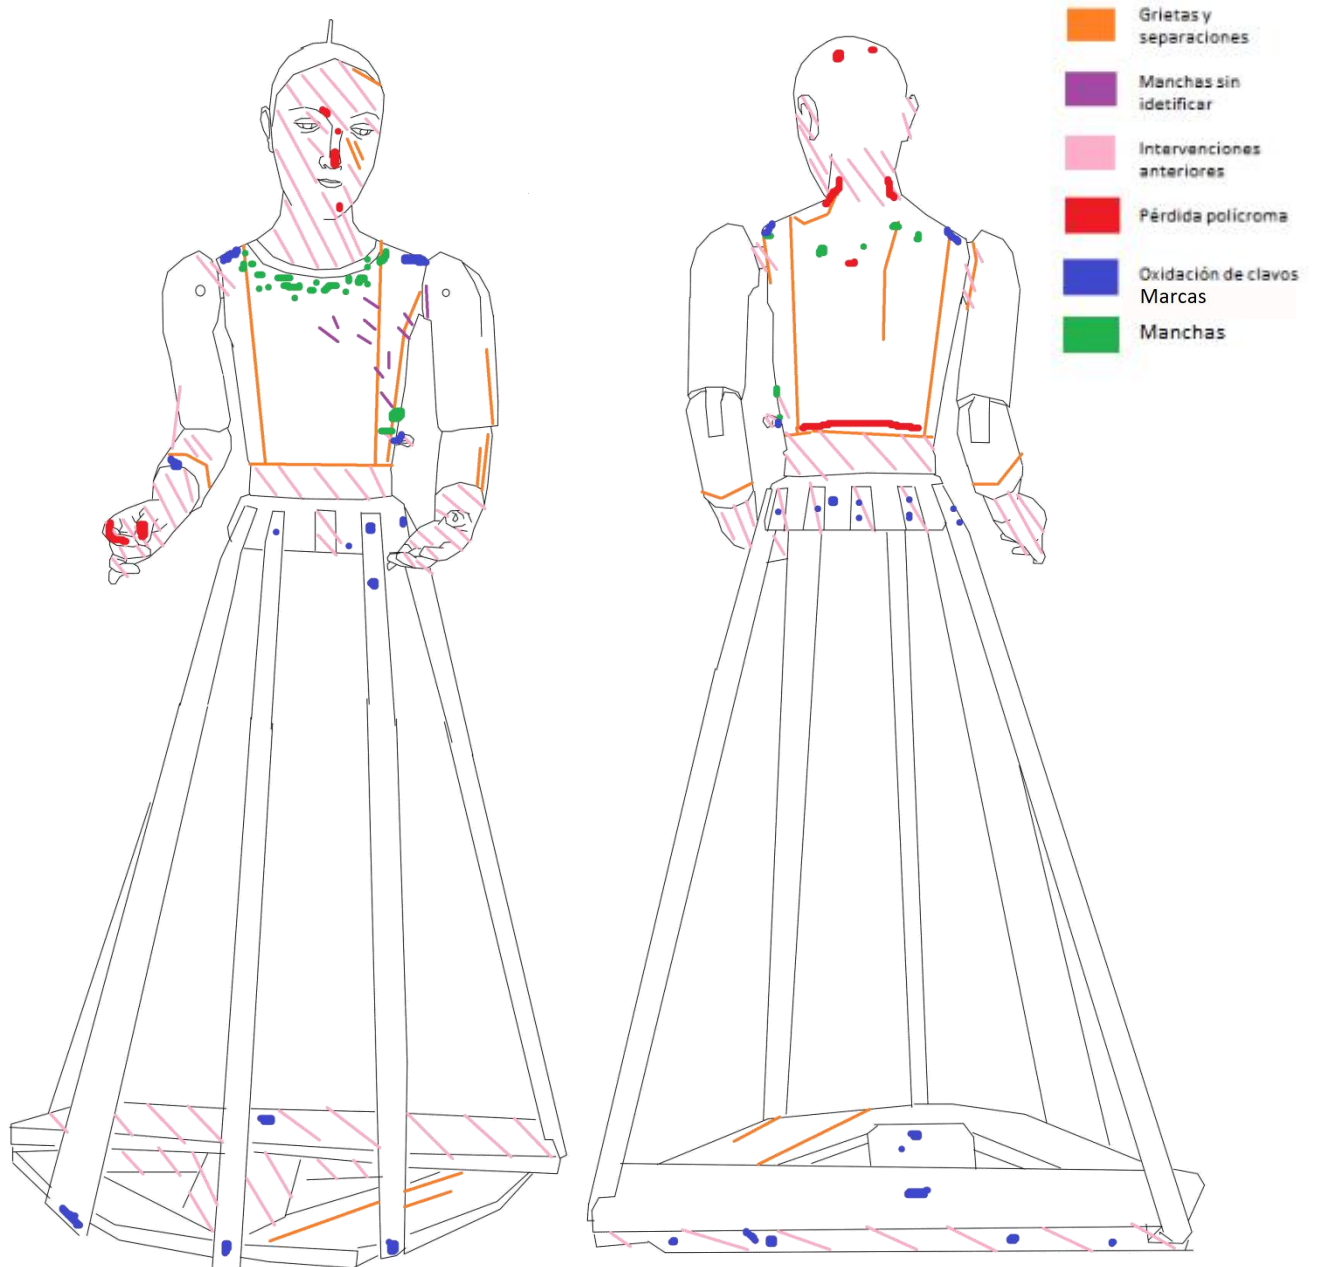
Figura 161. Mapa de daños de la Virgen del Carmen. Anverso y reverso.

Destaca la repolicromía del rostro y manos de la Virgen que desvirtúan la obra en conjunto con el Niño Jesús.

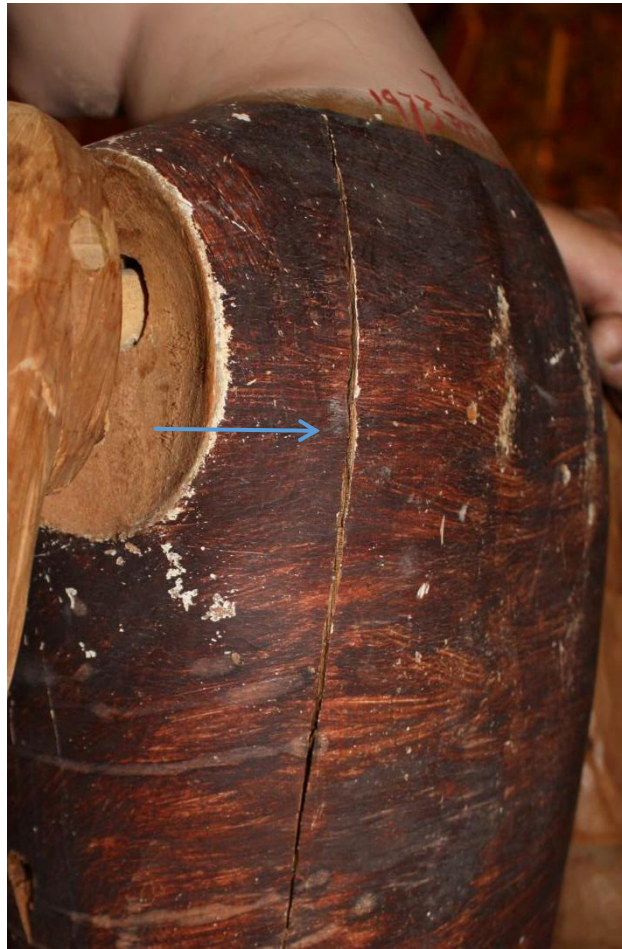
Figura 162. Grieta longitudinal. Reverso del busto.

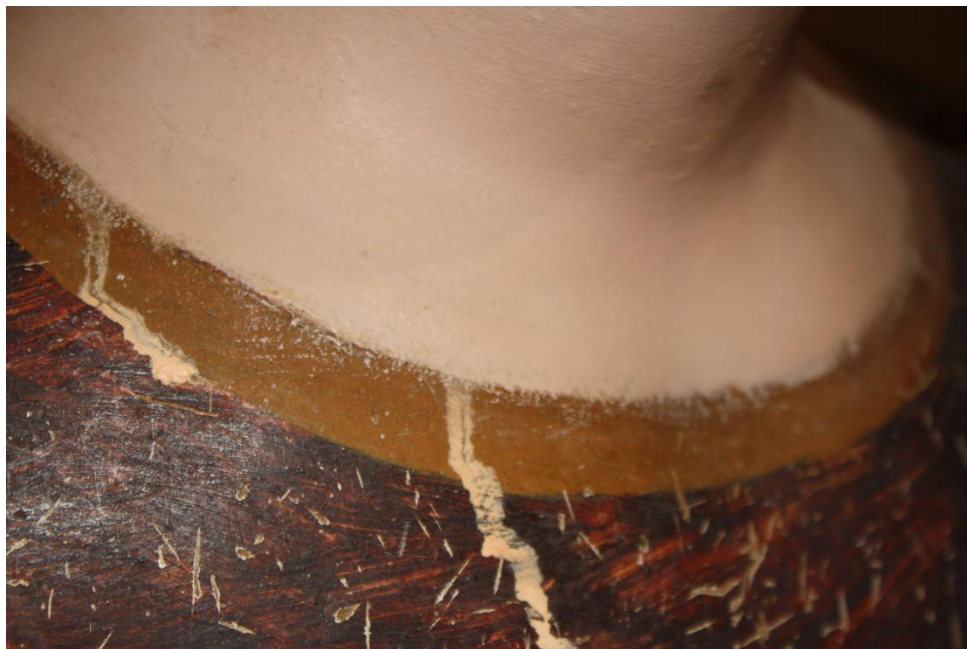
Figura 163. Detalle de la repolycromía en la carnación.

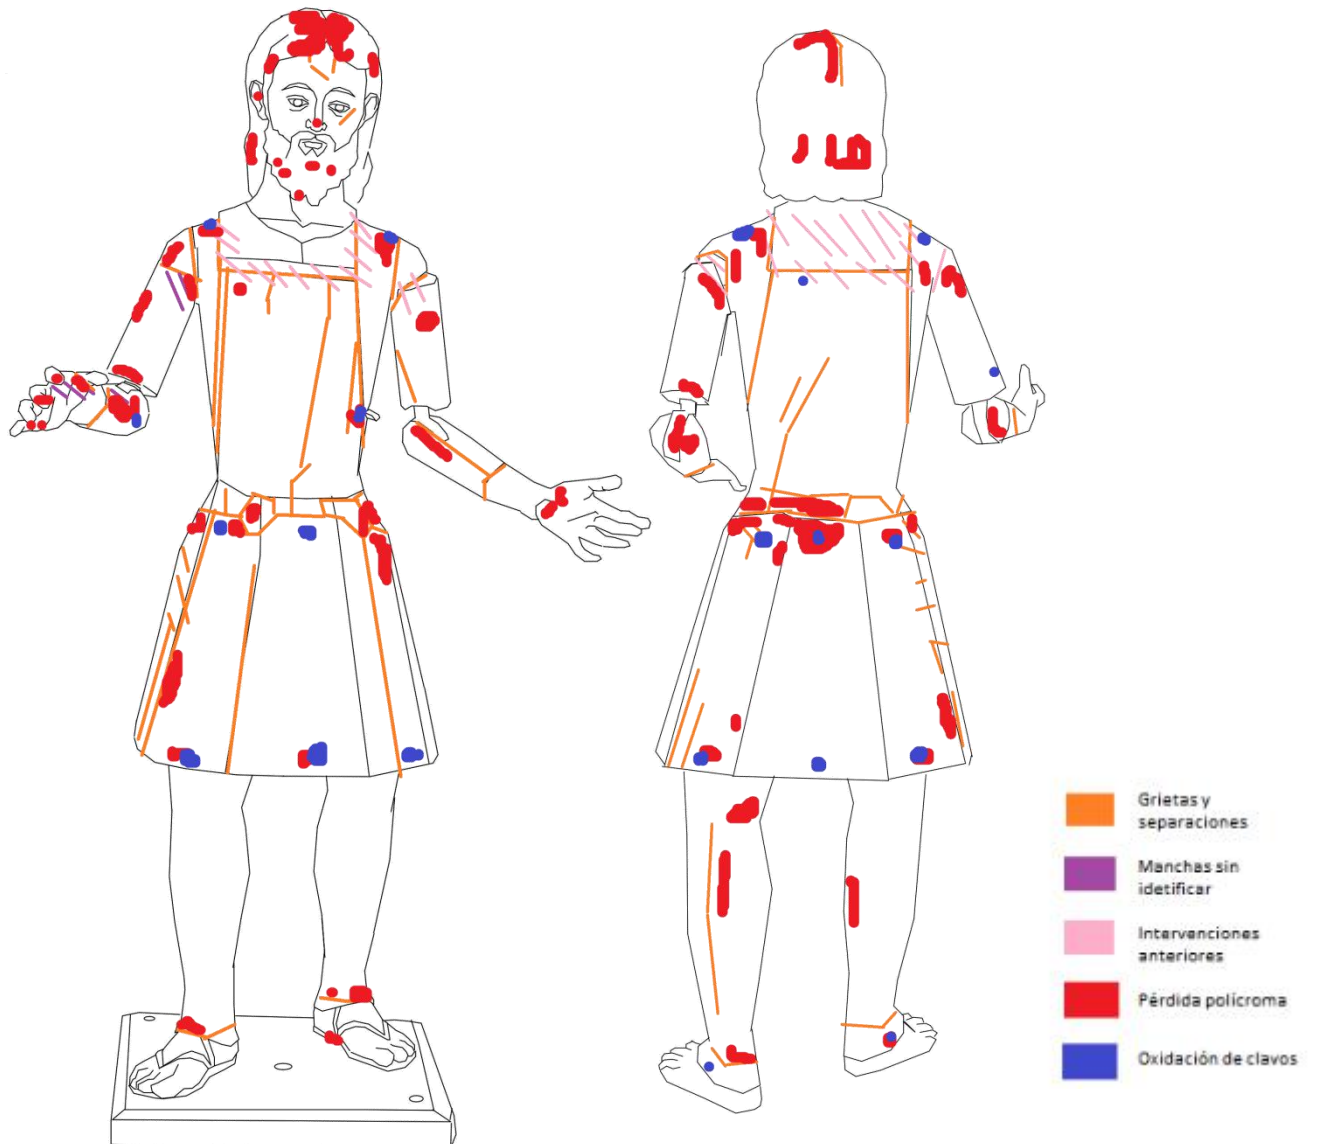
Figura 164. Mapa de daños de San José. Anverso y reverso.

Parte de la pérdida polícroma no solo se debe a consecuencias medioambientales, sino también a las manipulaciones. En este caso, se presenta falta de policromía en la mano derecha de San José debido a la colocación de alambres para fijar la vara de plata. Se presentan faltas volumétricas de los dedos de las manos y de los pies del Niño Jesús.

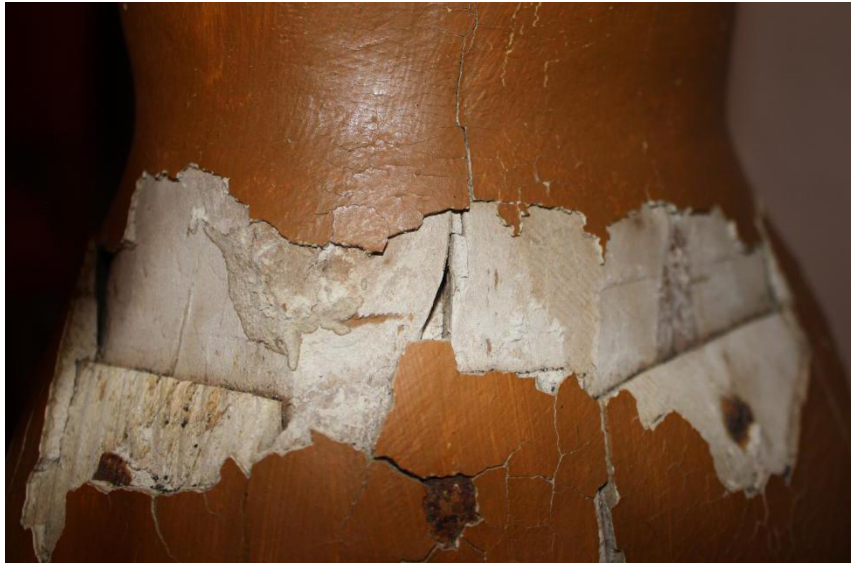
Figura 165. Pérdida de estratos de preparación y polícromos efectuados por un elevado espesor y concentración de humedad.
