Estudio de la catalogación y estado de conservación de los retablos e imágenes de la Parroquia de San Juan Bautista de la Villa de Arico

Grado en Conservación y Restauración de Bienes de Interés Cultural
Facultad de Bellas Artes

2018/2019

Trabajo de fin de Grado

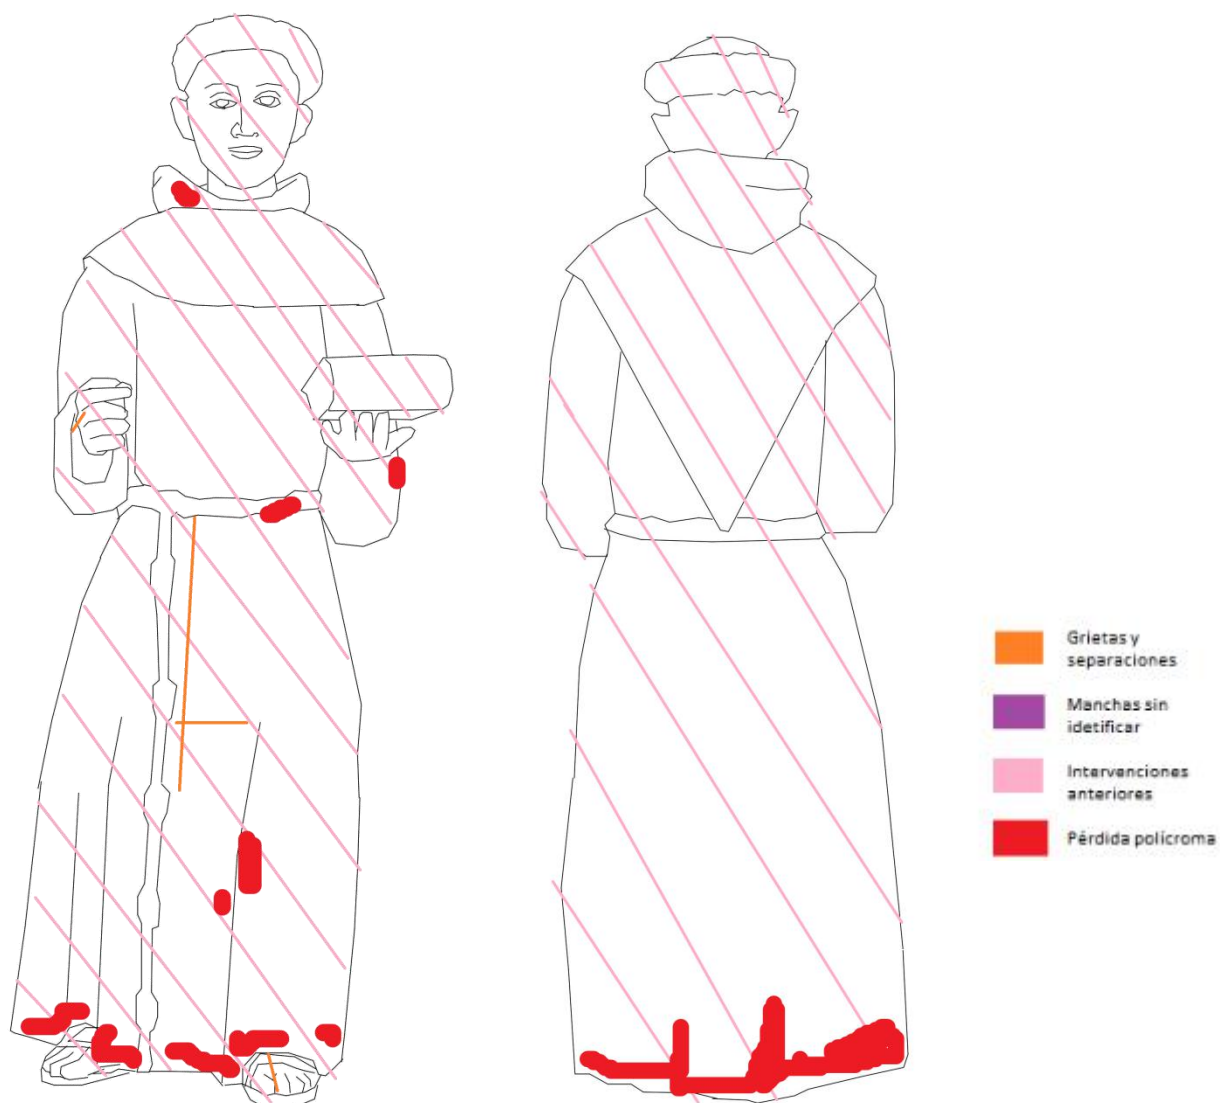
Figura 167. Mapa de daños de San Antonio de Padua. Anverso y reverso.

Por último, mencionar que el Niño Jesús presenta los mismos daños que la pieza del Santo. En este caso, se observan varias capas de policromía y una suciedad y manchas considerables.

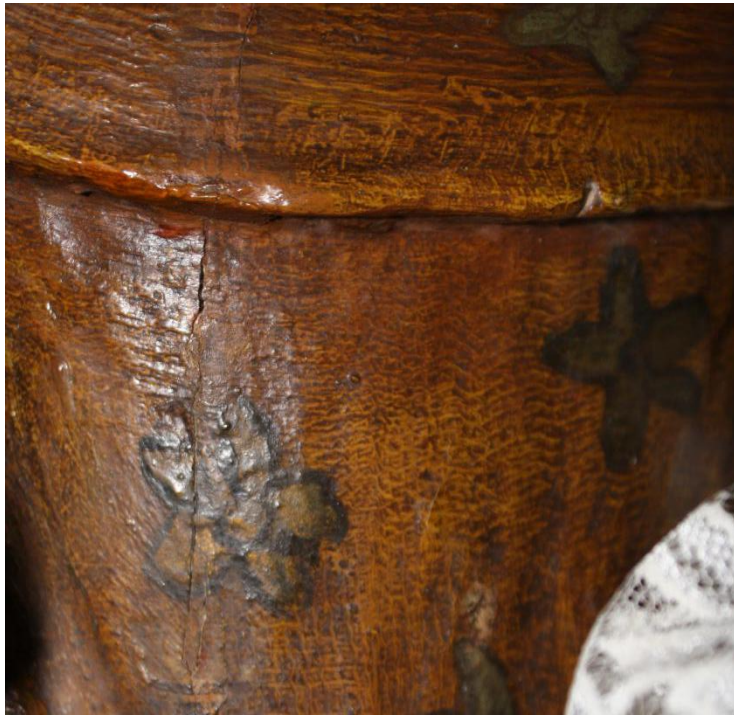
Figura 168. Grieta del soporte.

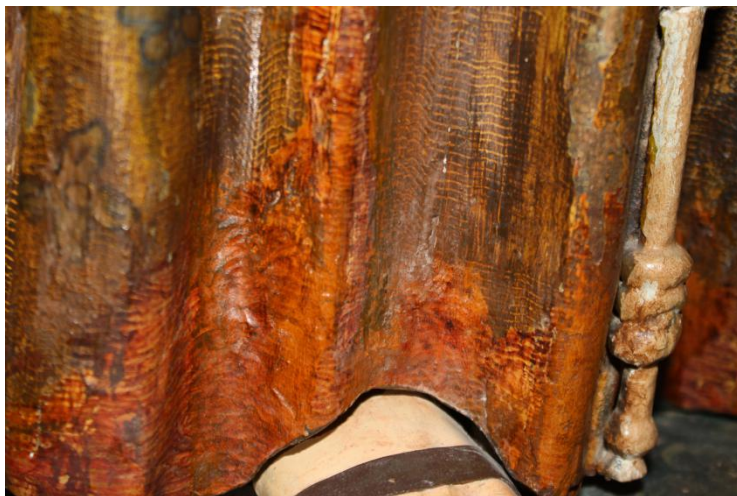
Figura 169. Repinte.

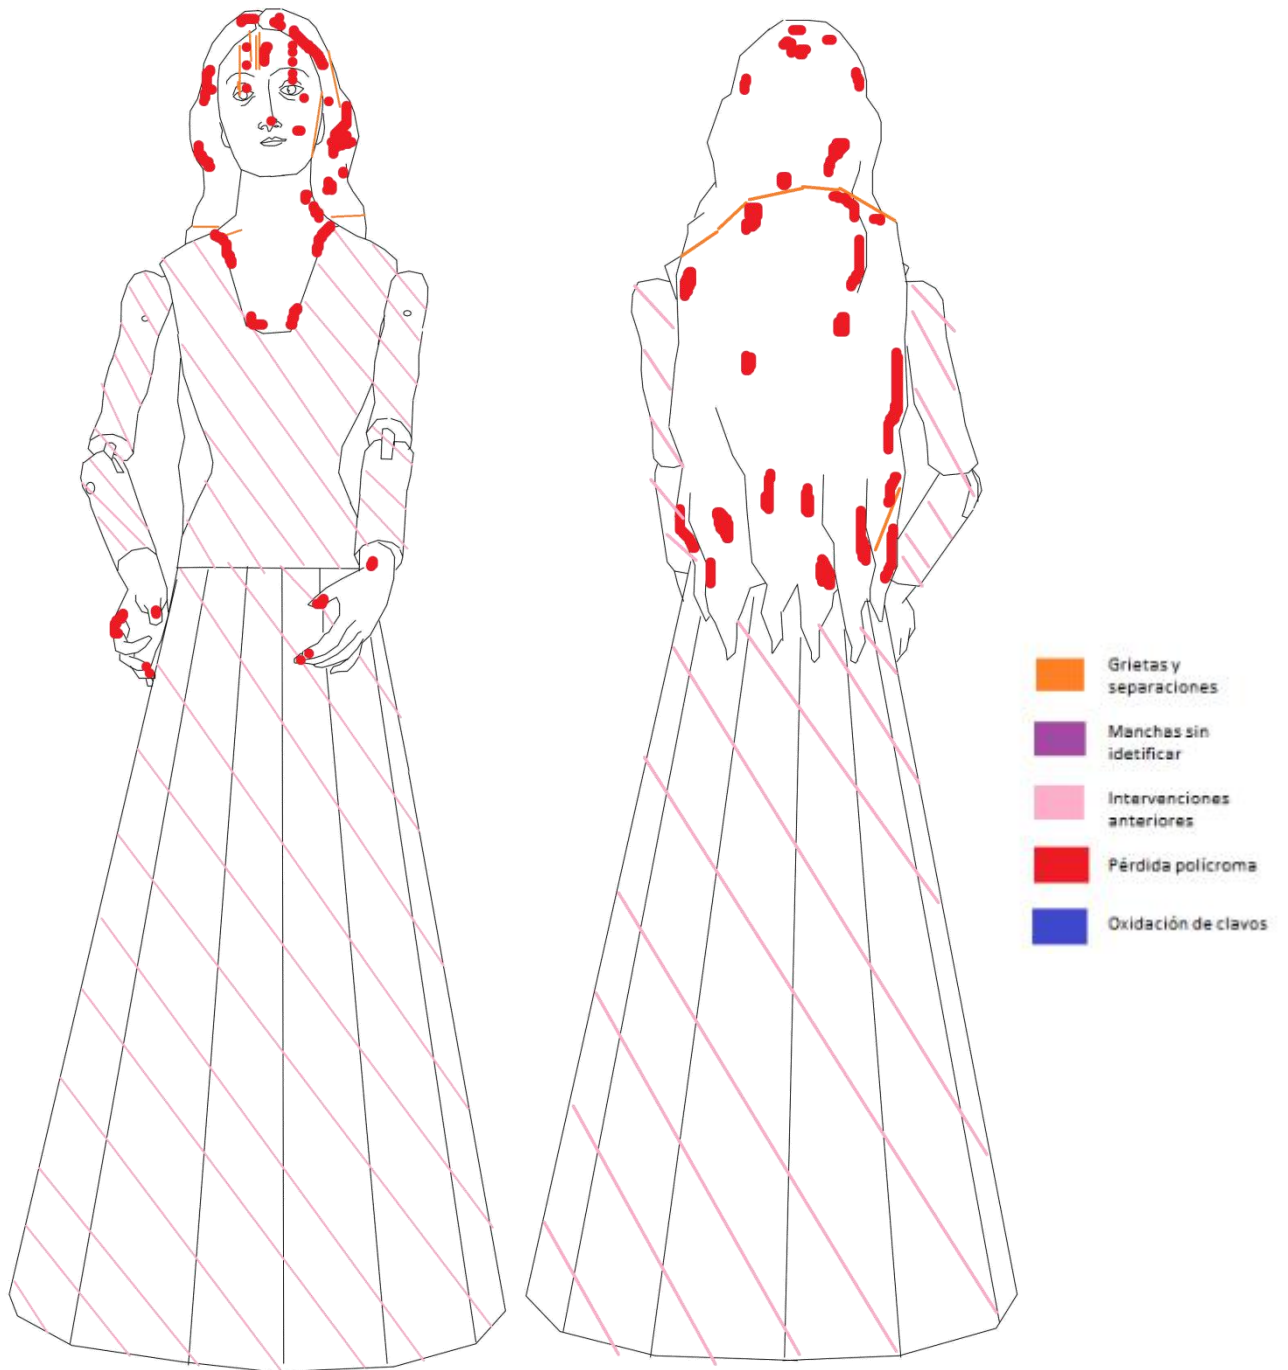
Figura 170. Mapa de daños de la Virgen del Rosario. Anverso y reverso.

| Estado de conservación | | | | | |
|---|---|---|---|---|---|
| El cabello es el que se ha visto más afectado en comparación al estado de la carnación. En esta última, el rostro se ha visto afectado por un constante flujo de agua venido desde la parte superior de donde se encontrara, pues se debe recordar que esta imagen ha sido colocada en distintas zonas, una de ellas en el retablo de la ahora Virgen de Abona. | | | | | |

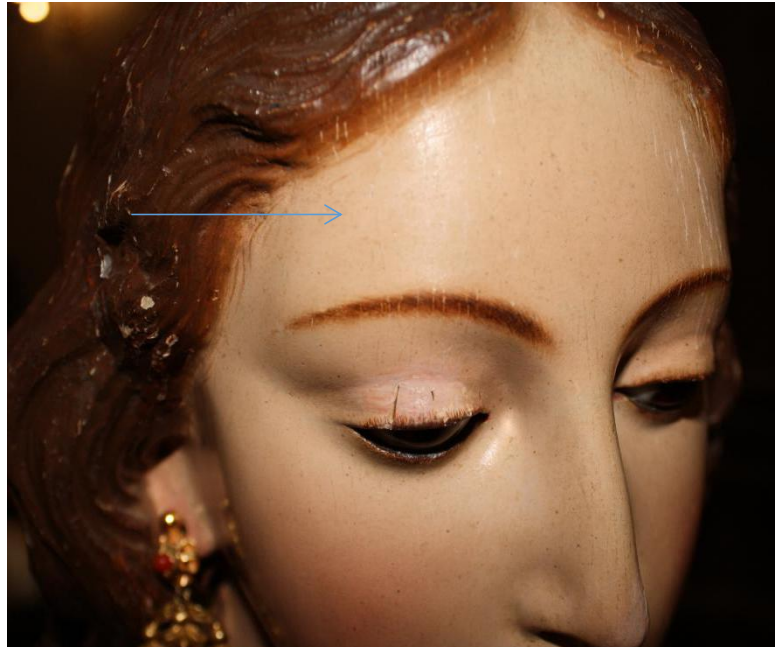
Figura 171. Presencia de una posible escorrentía, con la consecutiva pérdida polícroma.

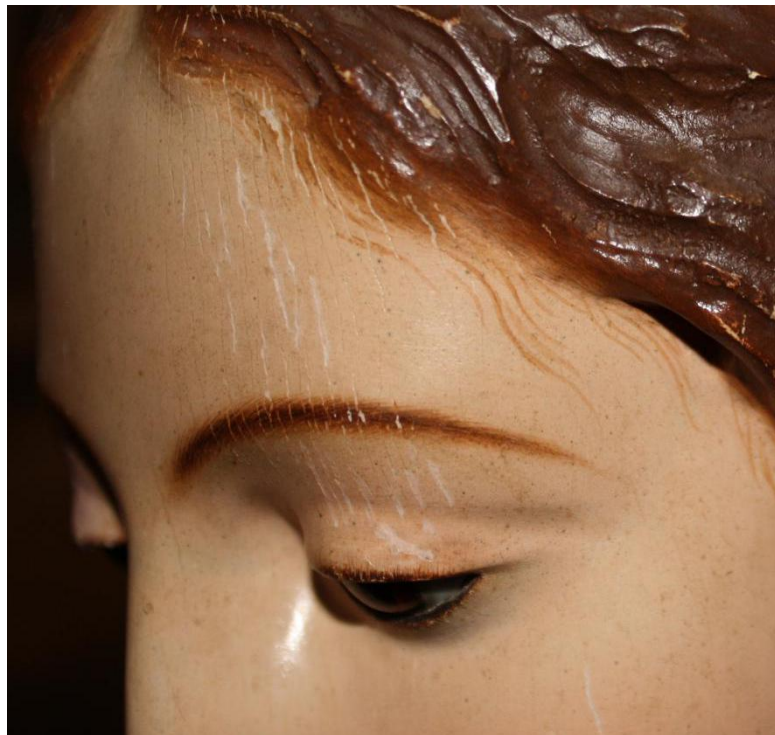
Figura 172. Detalle de la pérdida polícroma por el flujo de agua.

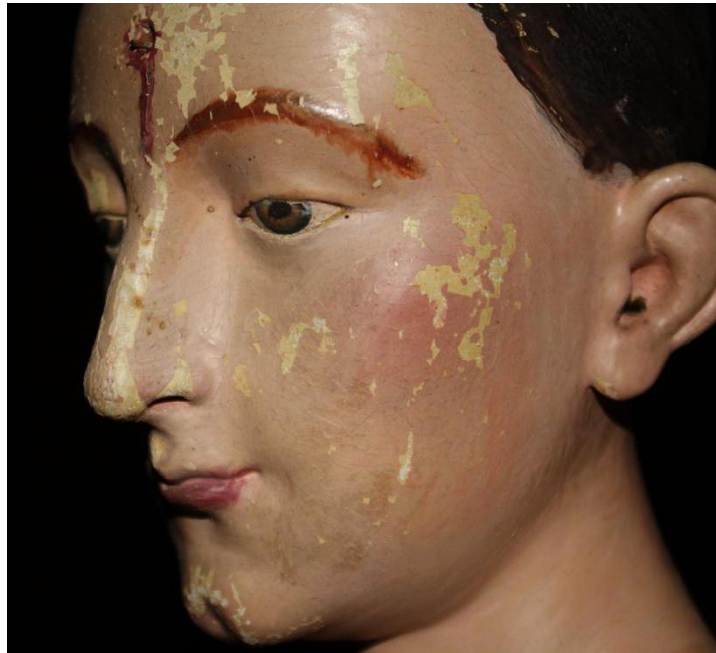
Figura 290. Pérdida polícroma del rostro.

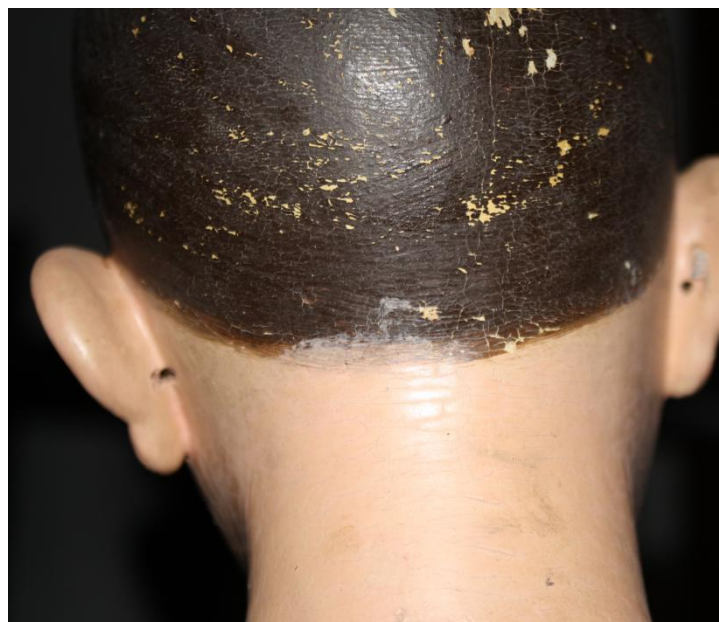
Figura 291. Craqueladuras de la policromía.

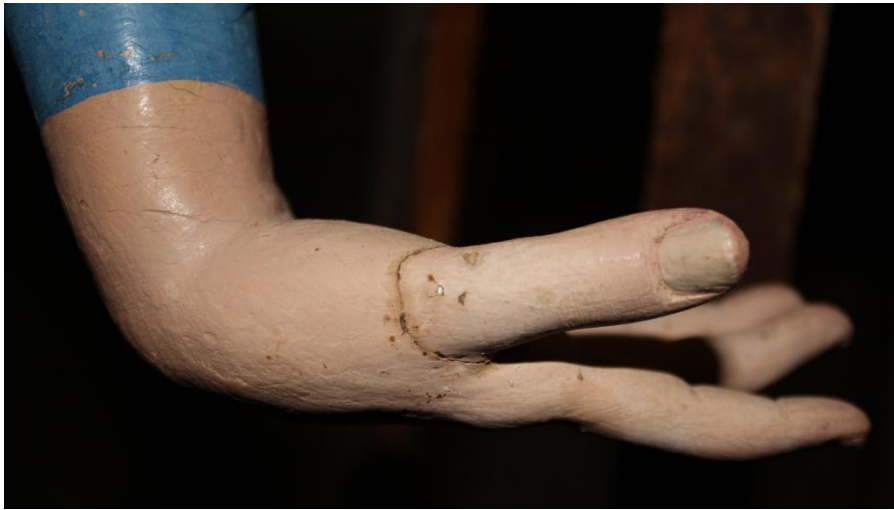
Figura 292. Grieta del dedo pulgar de la mano derecha.

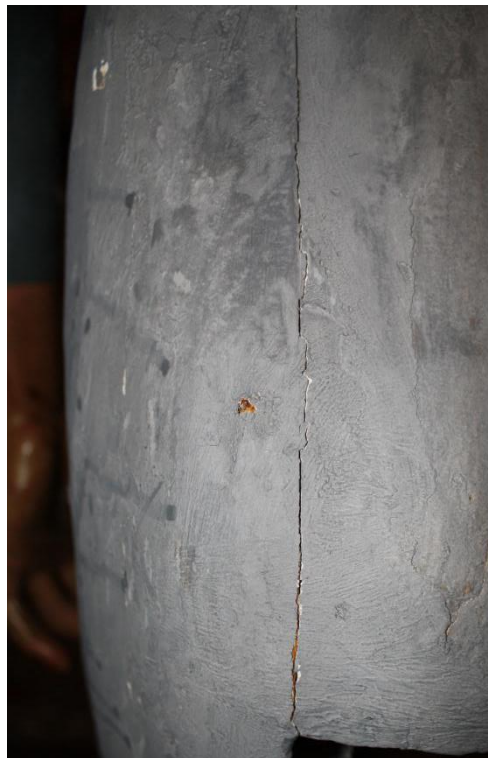
Figura 293. Grieta longitudinal que coincide con las uniones de ensamble. Parte posterior de la imagen.

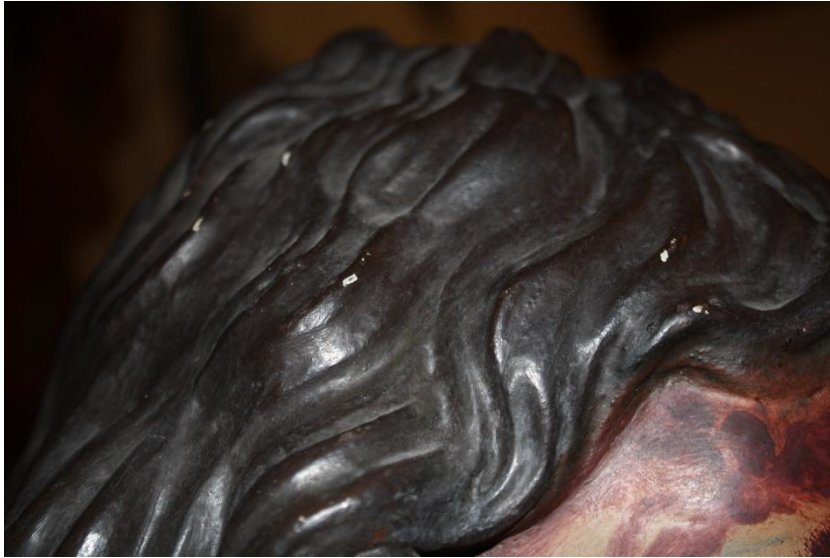
Figura 294. Detalle de las lagunas en la capa pictórica del cabello.

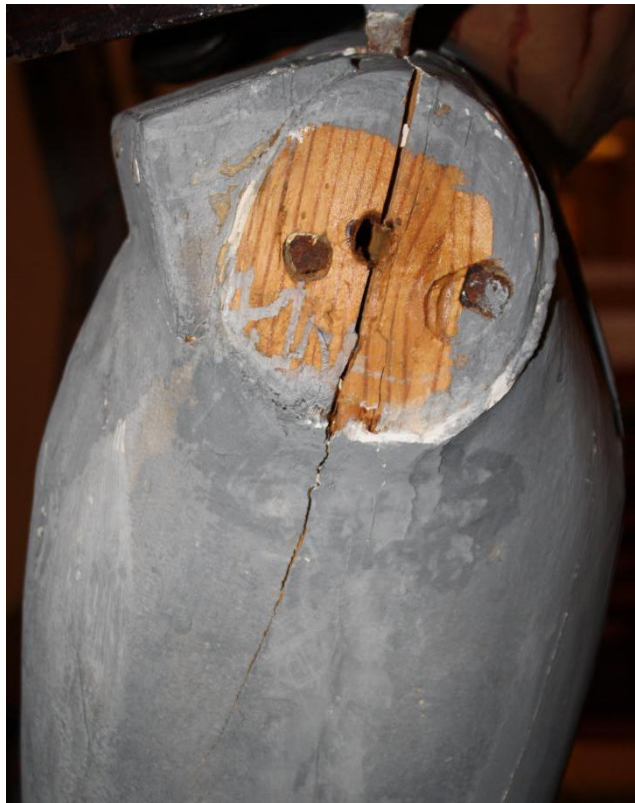
Figura 300. Detalle de la grieta ocasionada por la presión del clavo de forja. Vista del perfil derecho.

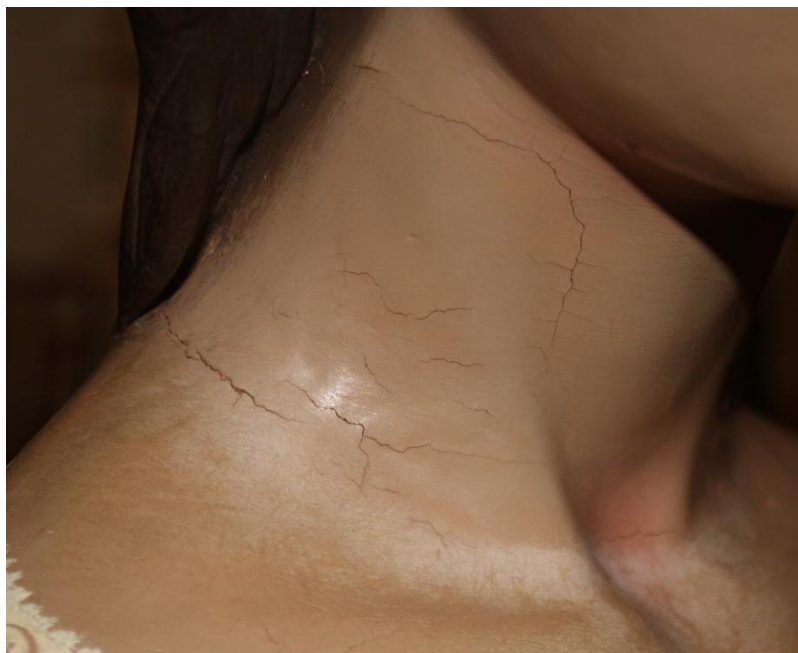
Figura 303. Detalle de las grietas de la policromía.

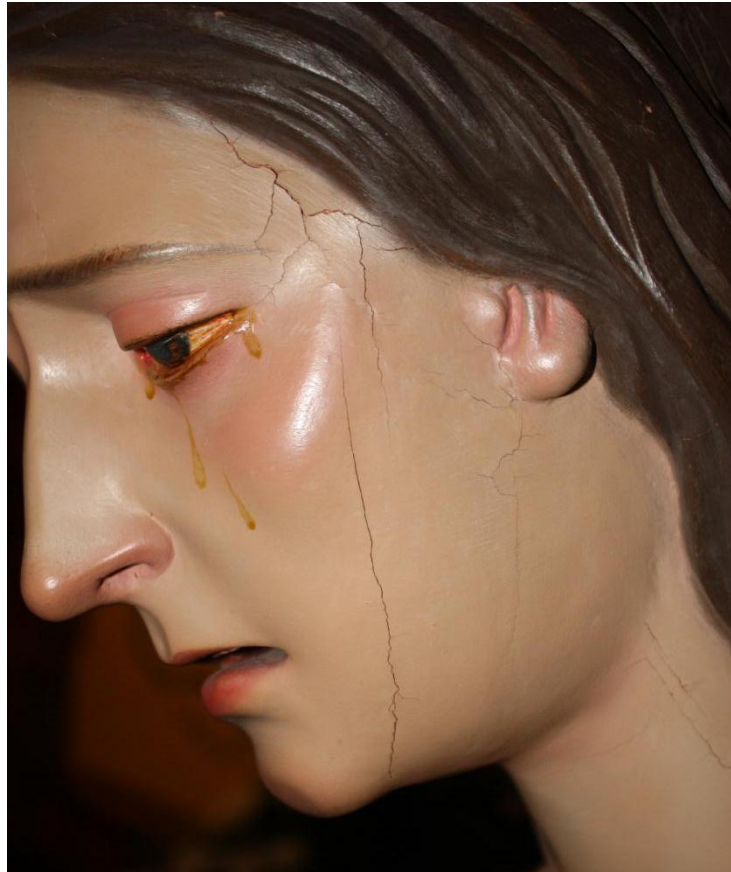
Figura 304. Grieta longitudinal de la unión de la mascarilla del rostro al resto de la cabeza.

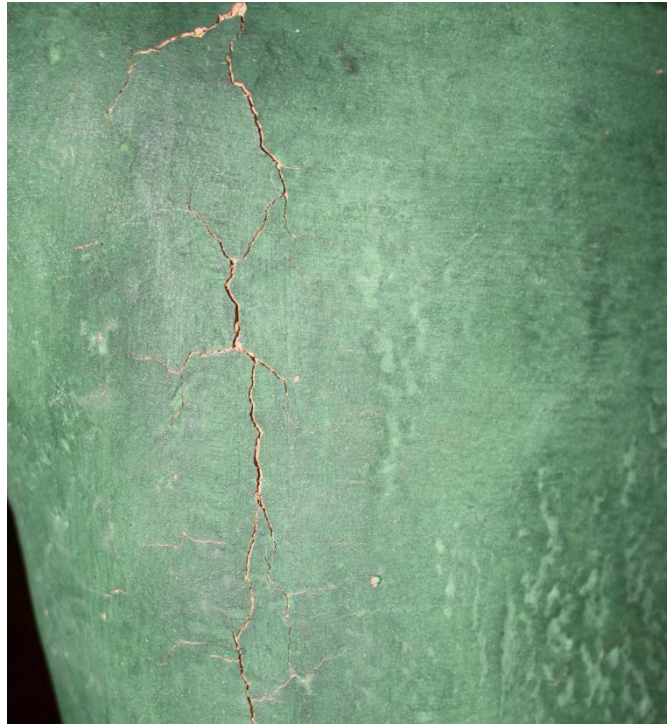
Figura 306. Grieta longitudinal.

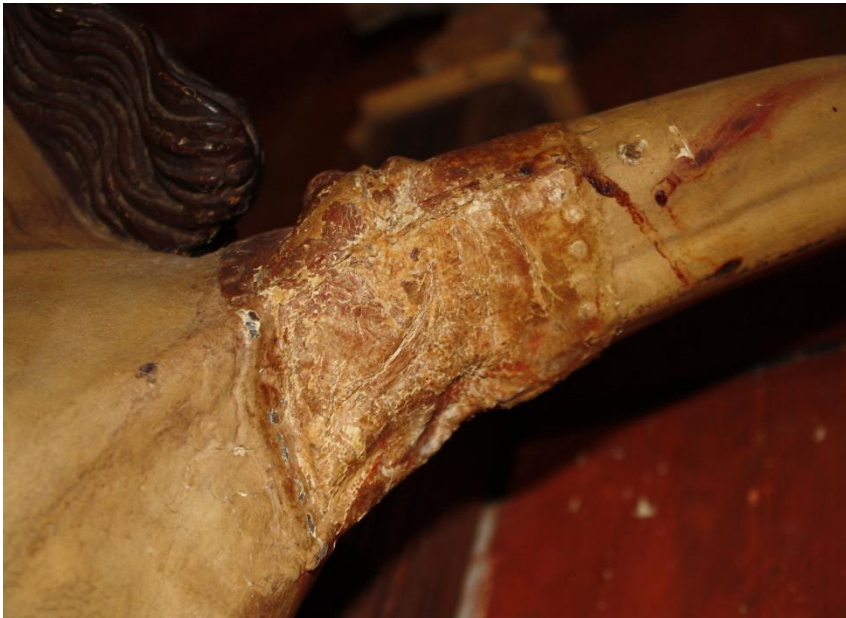
Figura 307. Detalle de la articulación del brazo izquierdo. Intervenciones anteriores.

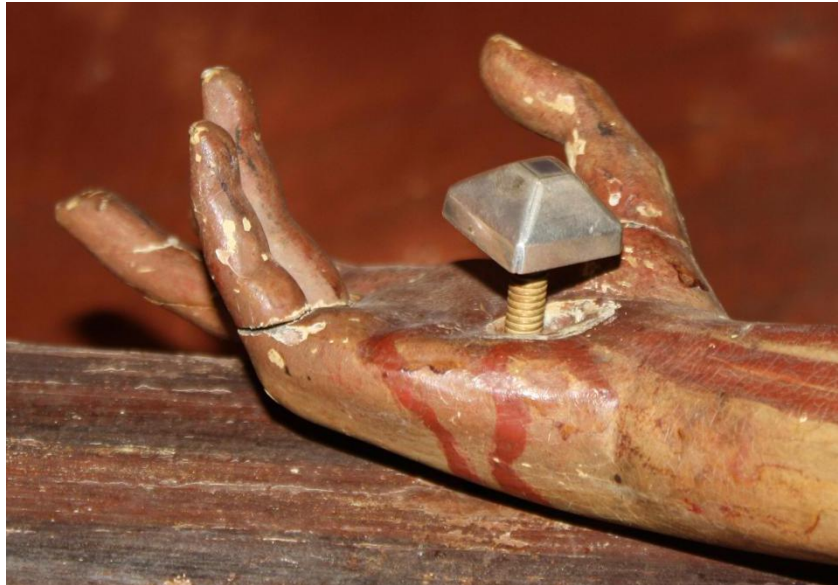
Figura 308. Detalle de las grietas originadas en los dedos.

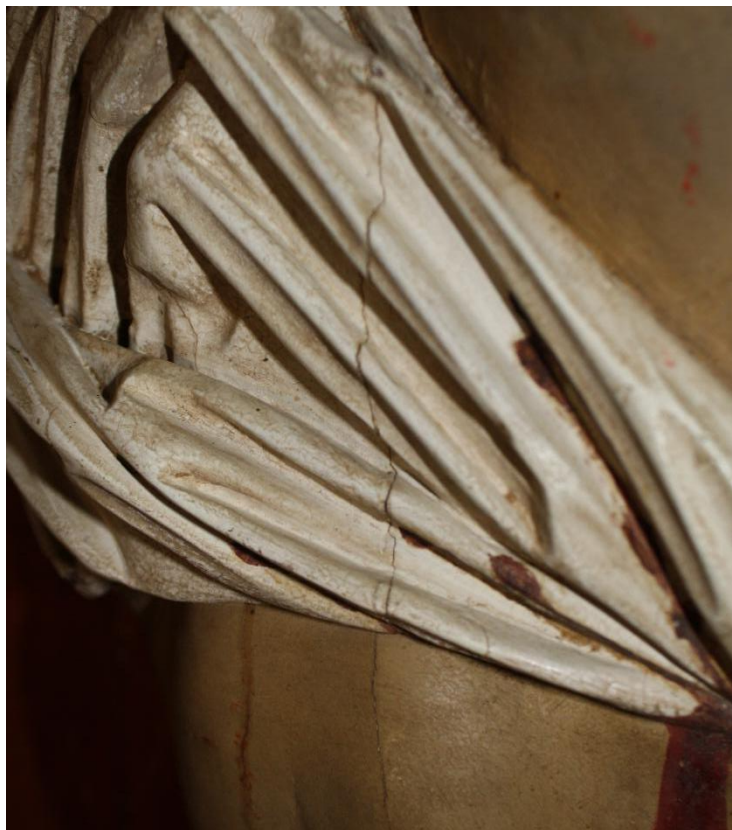
Figura 309. Fenda coincidente con la línea de unión de las piezas de madera.

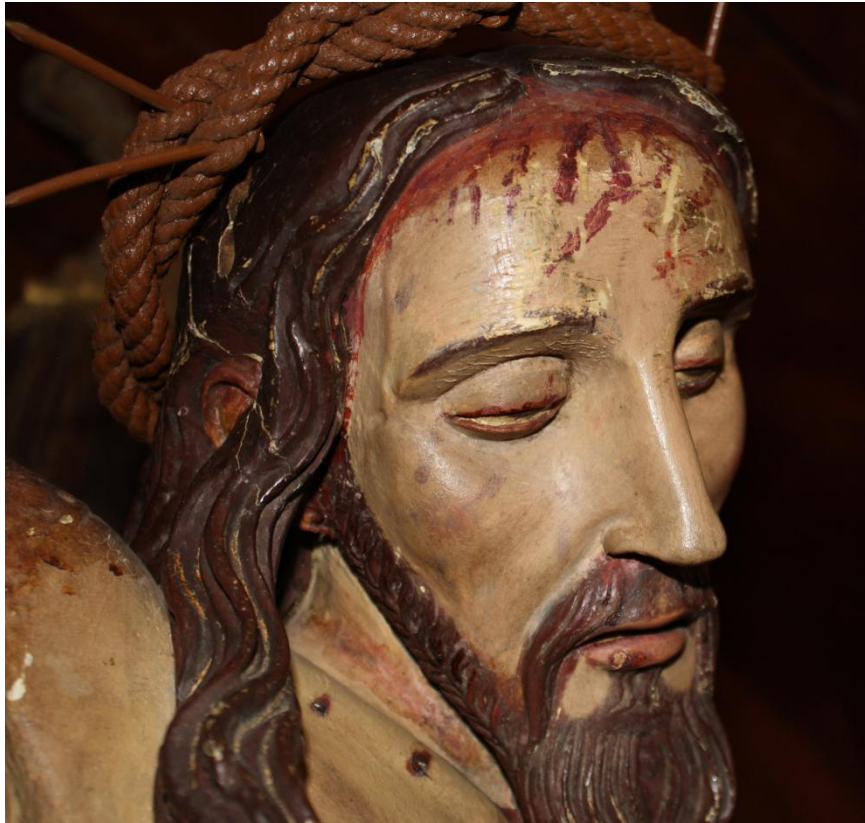
Figura 310. Detalle de las lagunas y grietas de la policromía.

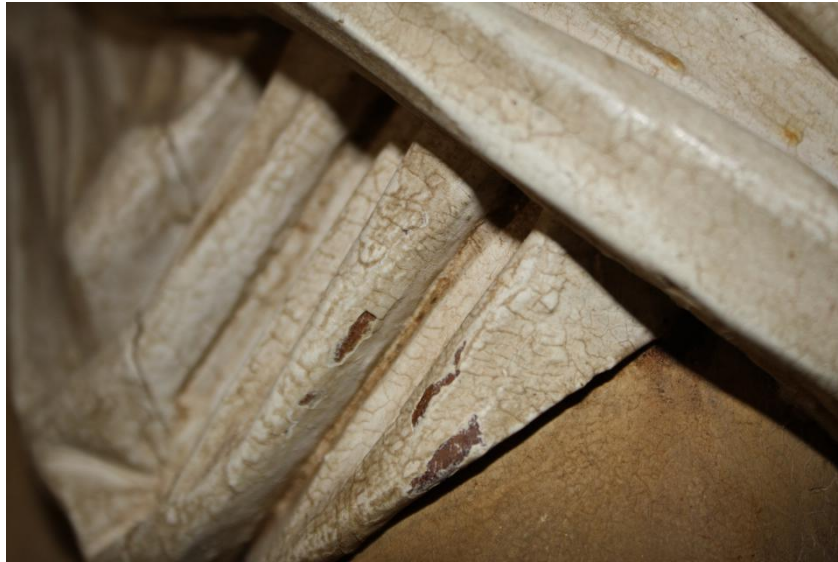
Figura 311. Detalle de las craqueladuras.

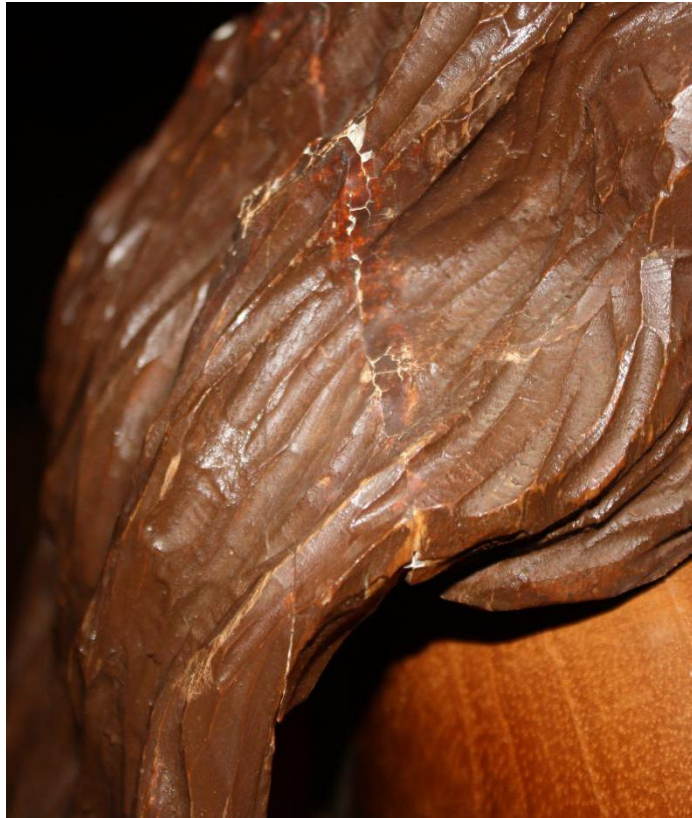
Figura 330. Detalle de la grieta coincidente con la unión de ambas piezas.

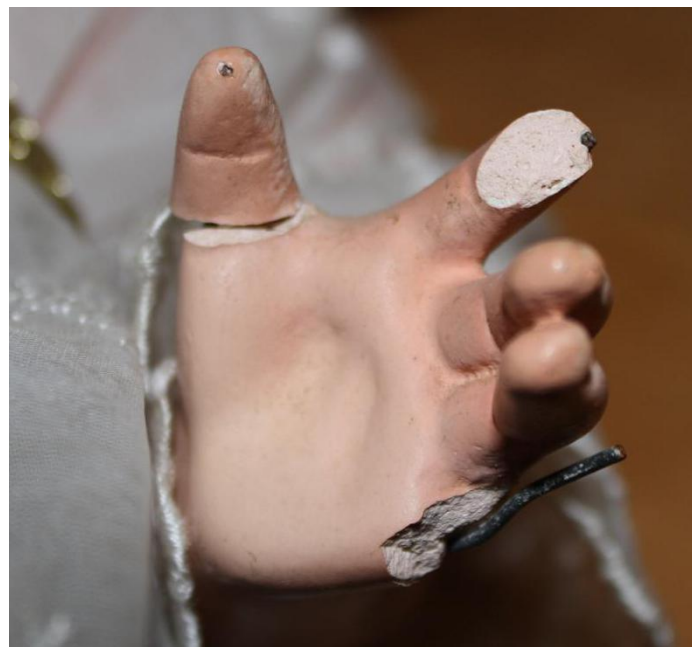
Figura 332. Faltas volumétricas de los dedos de la mano izquierda del Niño Jesús.
