**Universidad  
de La Laguna**

TRABAJO DE FIN DE GRADO

# ANÁLISIS DE ACCIDENTES E INCIDENTES MARÍTIMOS EN ESPAÑA

GRADO EN NÁUTICA Y TRANSPORTE MARÍTIMO

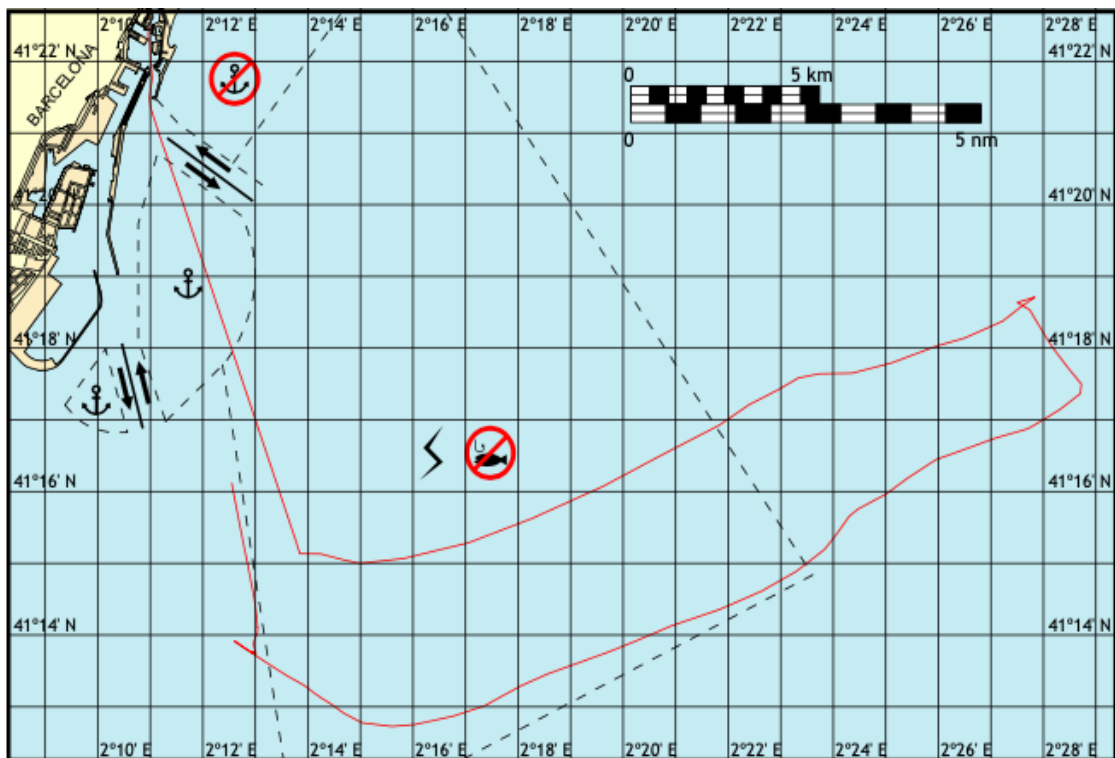
Imagen 1: Navegación del pesquero El Fairell

- El 20 de marzo del 2017 el buque pesquero El Fairell se encontraba en su atraque 11-C del muelle Balears del puerto Viejo de Barcelona. El pesquero zarpó del muelle a las 04:42 horas con una tripulación de cuatro marineros con el objetivo de realizar su faena habitual. A las 04:57 horas navegando hacia su zona de pesca, el patrón realizó el informe de marea respectivo a ese día faena en su diario electrónico. Alrededor de las 05:30 horas El Fairell alcanzó la posición 41° 15' N, 002° 14' E, donde pretendía realizar la pesca, estando prohibida por ser zona de cables submarinos. Durante la faena el pesquero mantuvo una velocidad de tres nudos, manteniéndose tanto en el interior como exterior de la zona prohibida como se observa en la Imagen 1.

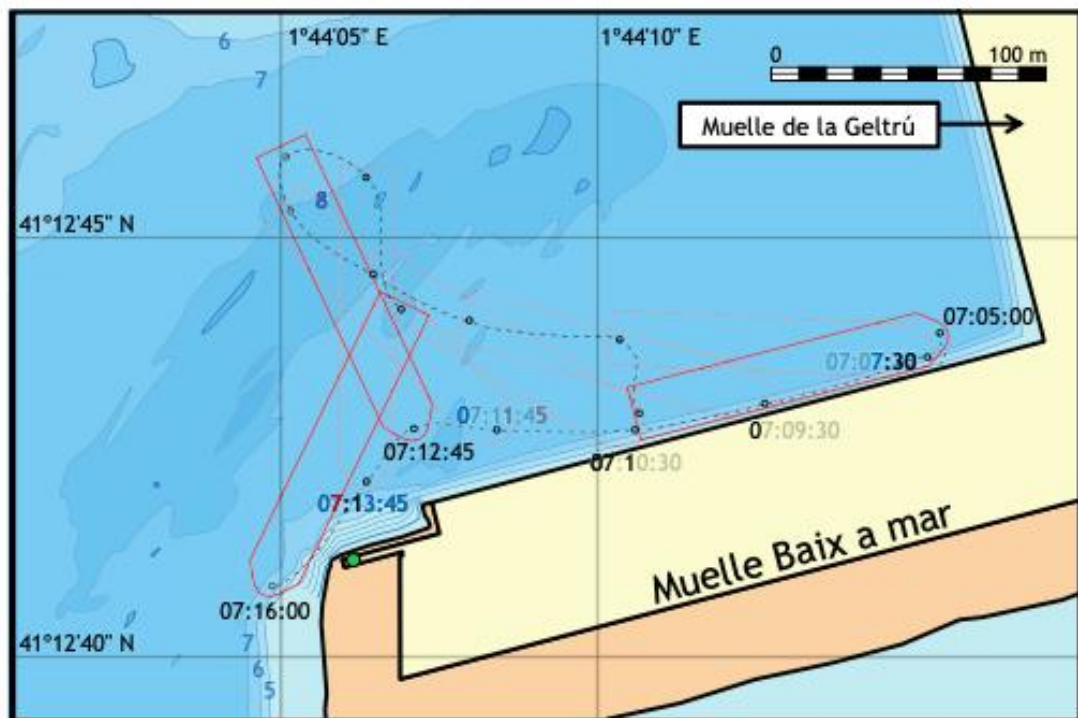
Imagen 4: Maniobras del Tide Navigator

- En la maniobra el Tide Navigator despegó la popa del atraque mientras daba atrás hasta que la popa se posicionó en el medio de la dársena comercial ver Imagen 4. En ese instante el buque tenía que disminuir a cero su velocidad hacia atrás, para ello darán avante y así poder parar el buque, para a continuación poder rotar bajo su mismo eje con la hélice de proa. Debido a que el Tide Navigator tenía una velocidad atrás superior a la requerida, este imprevisto hizo que el capitán tuviera que compensar con más velocidad avante.

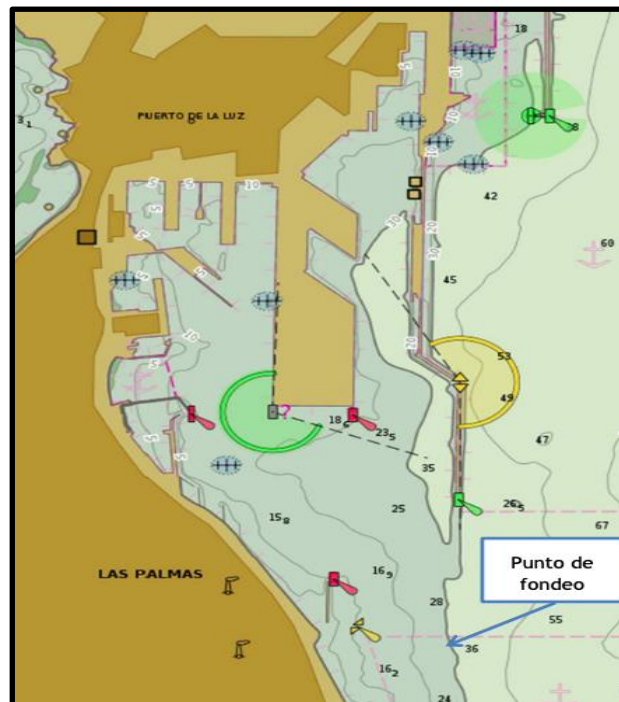
*Imagen 5: Lugar de fondeo del Puerto de La luz*

- Imagen 5.
- A las 10:40 horas el buque quedó fondeado en la posición 28°06,823'N 015°24,202'W con la utilización del ancla de estribor y 7 grilletes, además de contar con la ayuda del práctico. La meteorología en ese momento era de un viento de 16 nudos NE y con un oleaje de 4 metros de altura.
- El capitán del Interlink Utility declaró en ese momento que la máquina estuviera a la espera de ser usada. La guardia de tripulación durante el fondeo consistió en un oficial de puente para vigilancia de las comunicaciones y el estado de fondeo.
