“INCENDIO BUQUE VOLCÁN DE TENEGUÍA 2020”

TRABAJO FIN DE GRADO

Graduado en Náutica y Transporte Marítimo

En este trabajo de Fin de grado, se pretende explicar cómo fue el incendio que se produjo en el buque Volcán de Teneguía el día 22 de febrero 2020, así como los motivos y las causas.

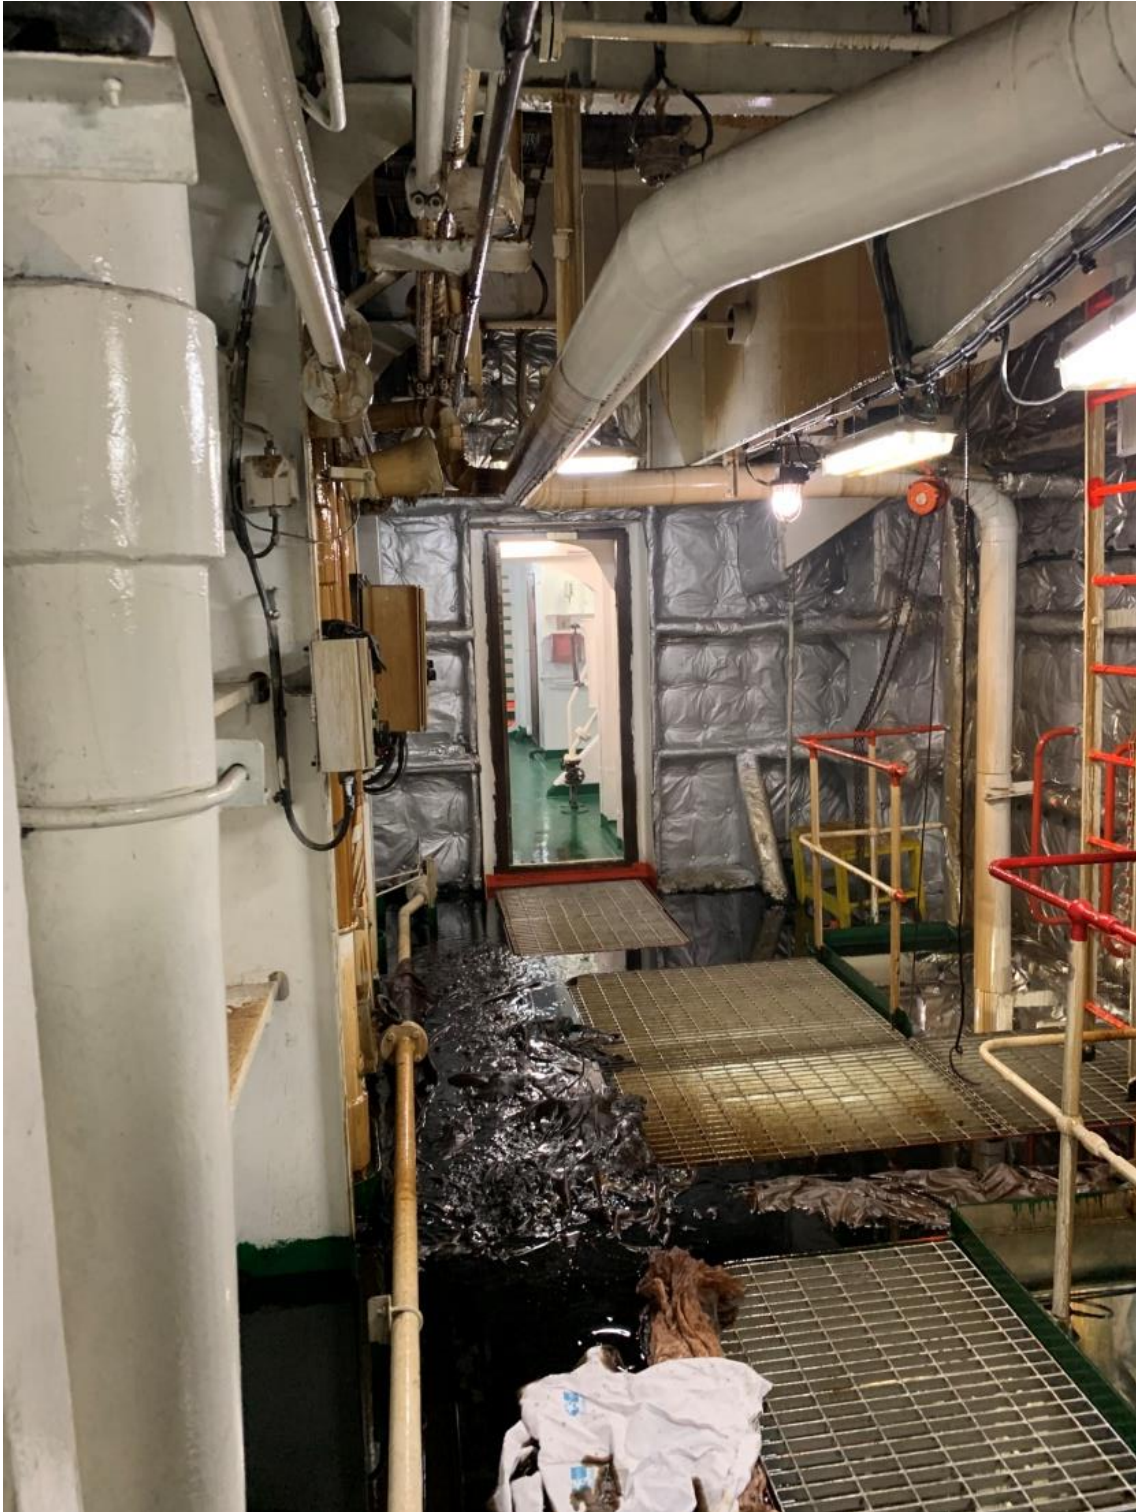
Horas antes de salir del puerto de Santa Cruz de Tenerife, y antes de que sucediese el incendio, se produjo un derrame del mismo aceite térmico pero esta primera vez no llegó a ocasionar ningún tipo de fuego.

Ilustración 9: Local técnico de popa, primer derrame
Elaboración propia

Se cree que el principal motivo fue un sobre calentamiento del aceite térmico que provoco altas presiones originando su expulsión por el tanque de expansión.

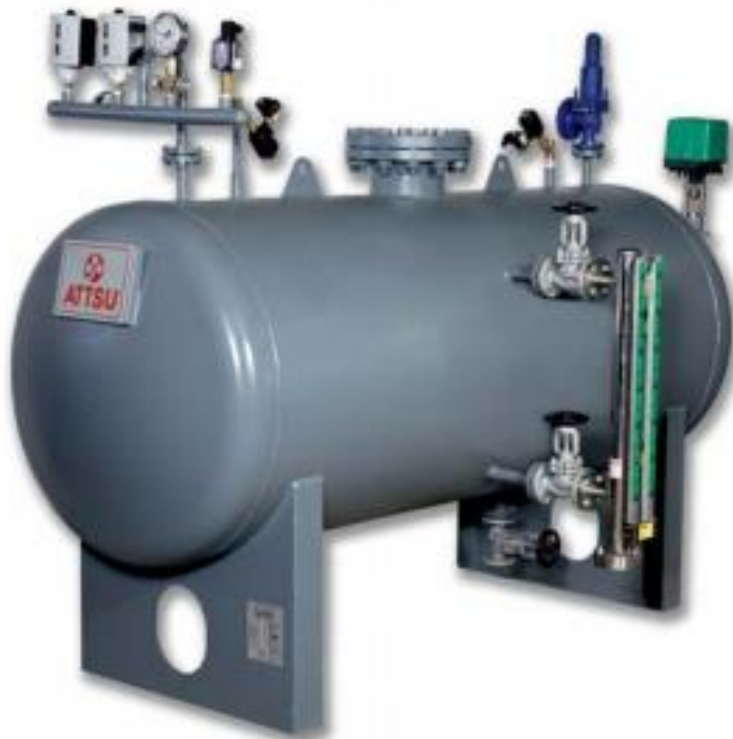
Ilustración 10: Tanque de expansión
Fuente: [7]

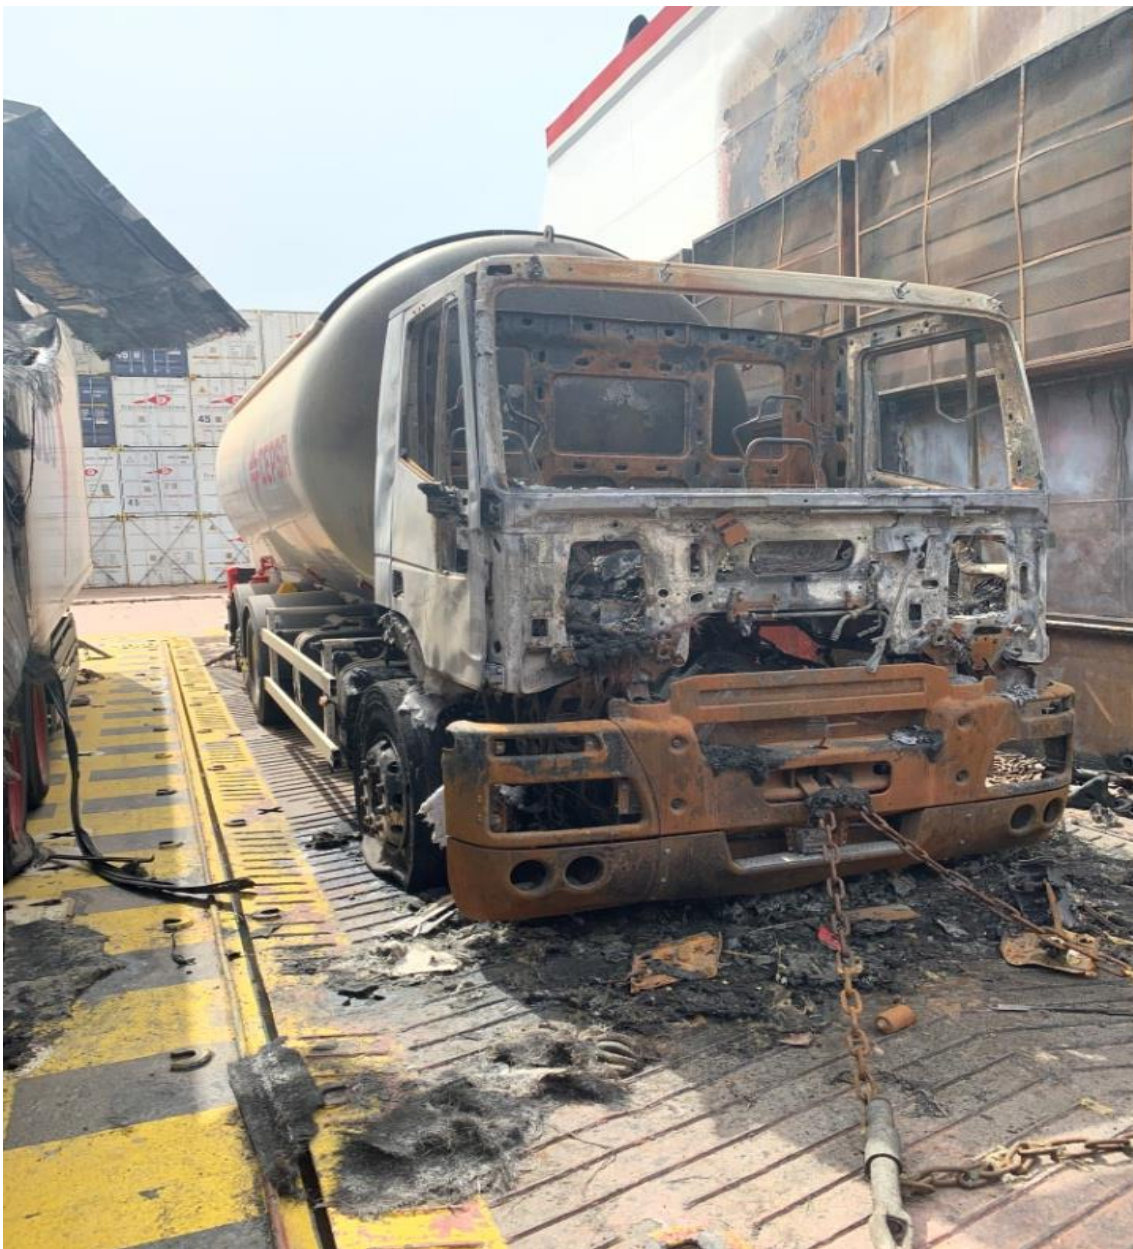
El fuego se extendió por la chimenea alcanzando la cubierta intemperie y originando otro fuego en dos unidades de transporte, una que transportaba plátanos y otra una cuba de diésel considerada por la IMO mercancía peligrosa tipo 2.1.

Ilustración 11: Cuba de diésel
Elaboración propia

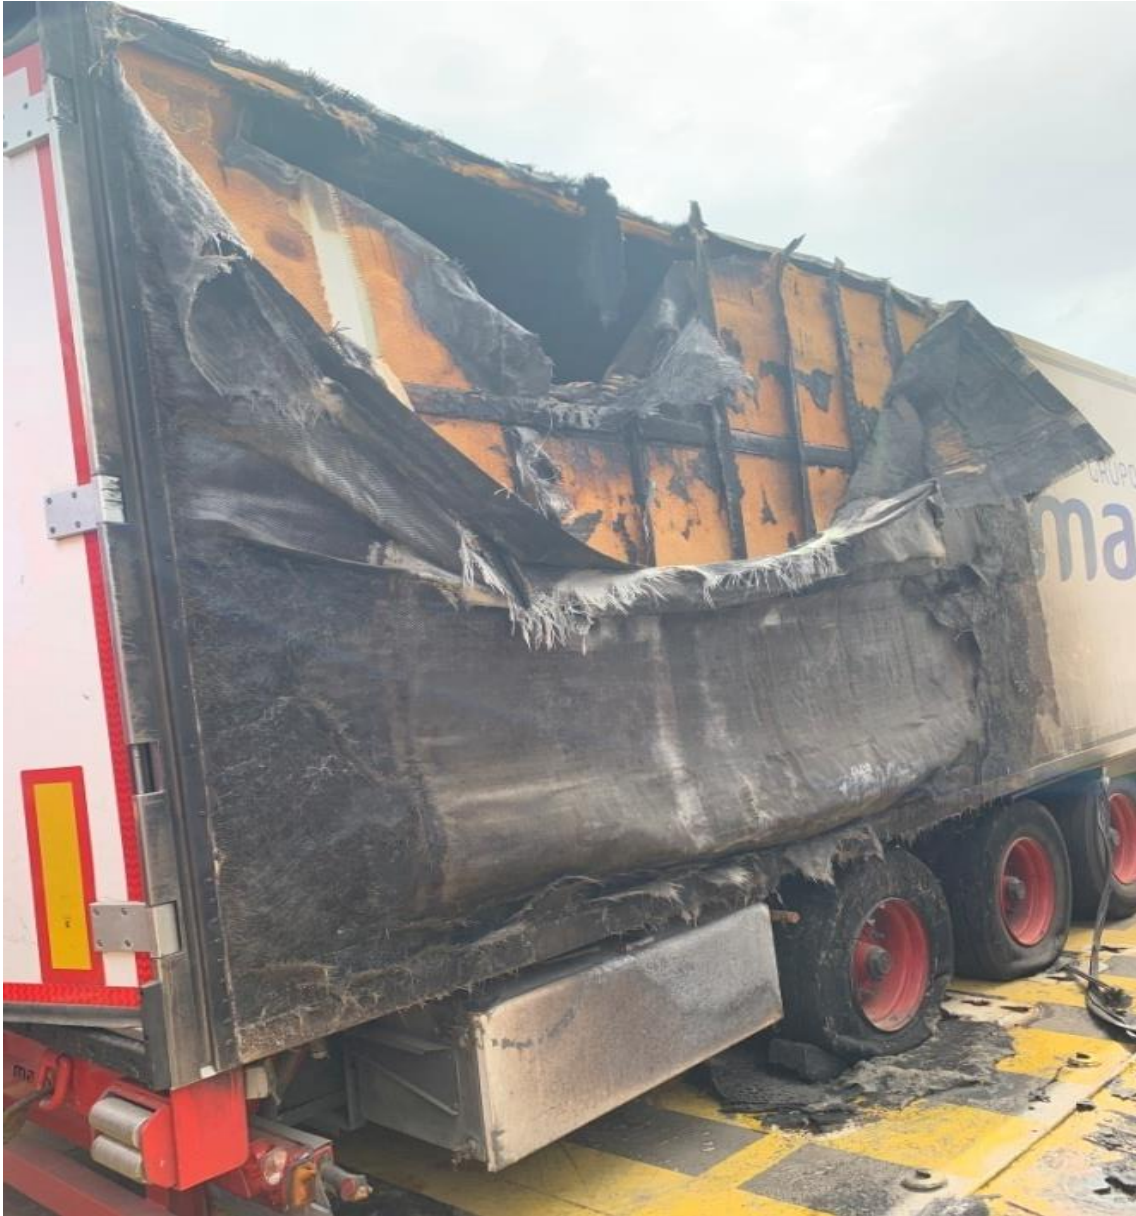
Ilustración 12: Transporte de plátanos
Elaboración propia

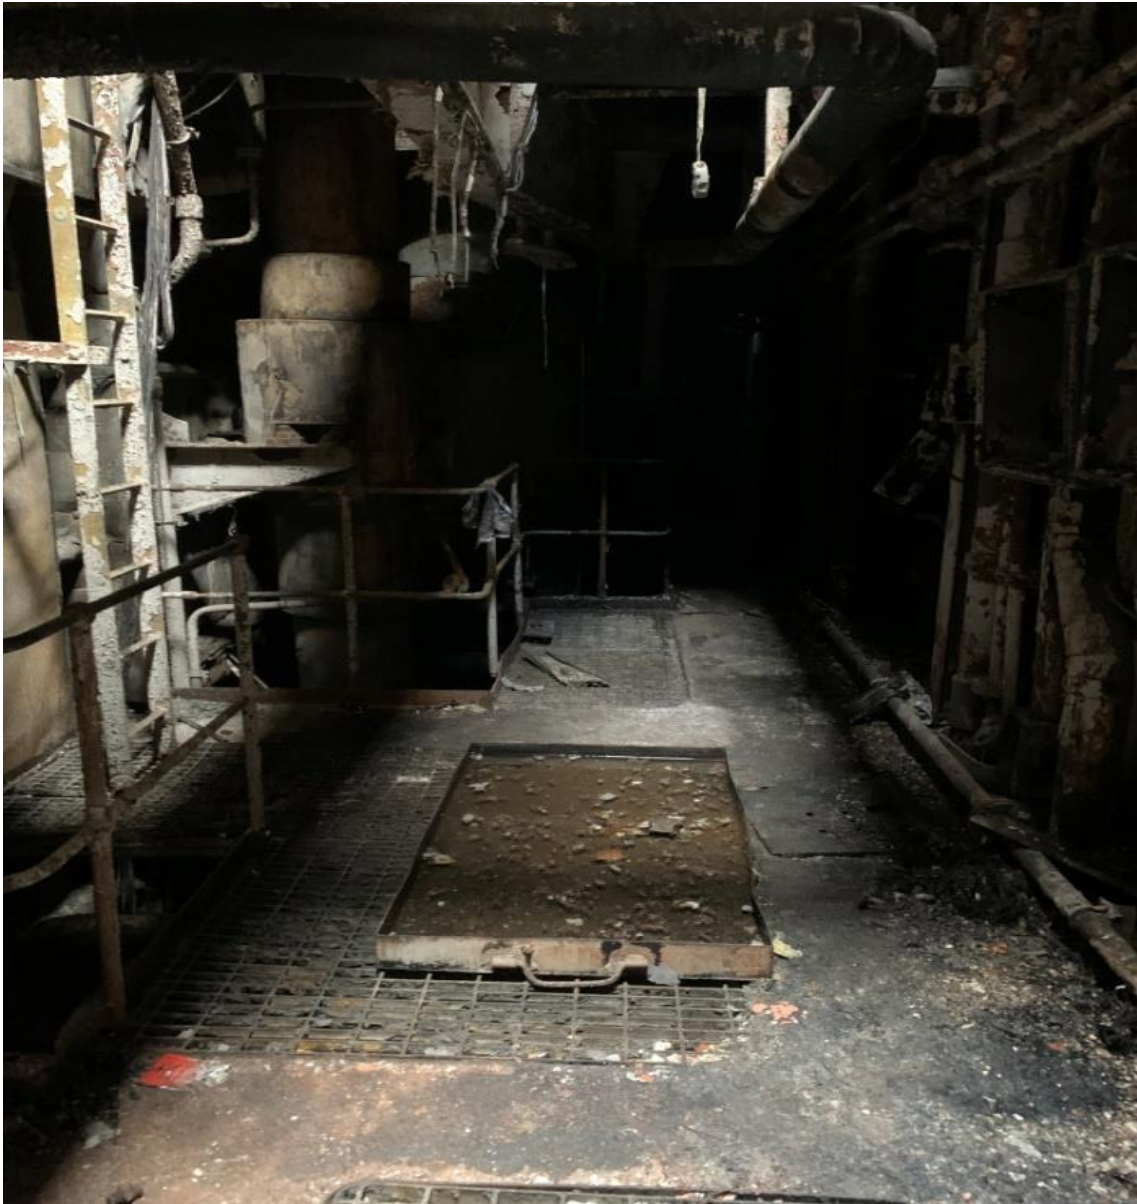
cayera al local técnico de popa y también a la sala de máquinas por el lado de estribor, ocasionando un incendio en estas zonas. Rápidamente, todos los que seguían en la sala de máquinas, salieron de allí cerrando a su paso todas las puertas para impedir el paso del fuego a otras zonas.

Ilustración 13: Local técnico de popa después del incendio
Elaboración propia

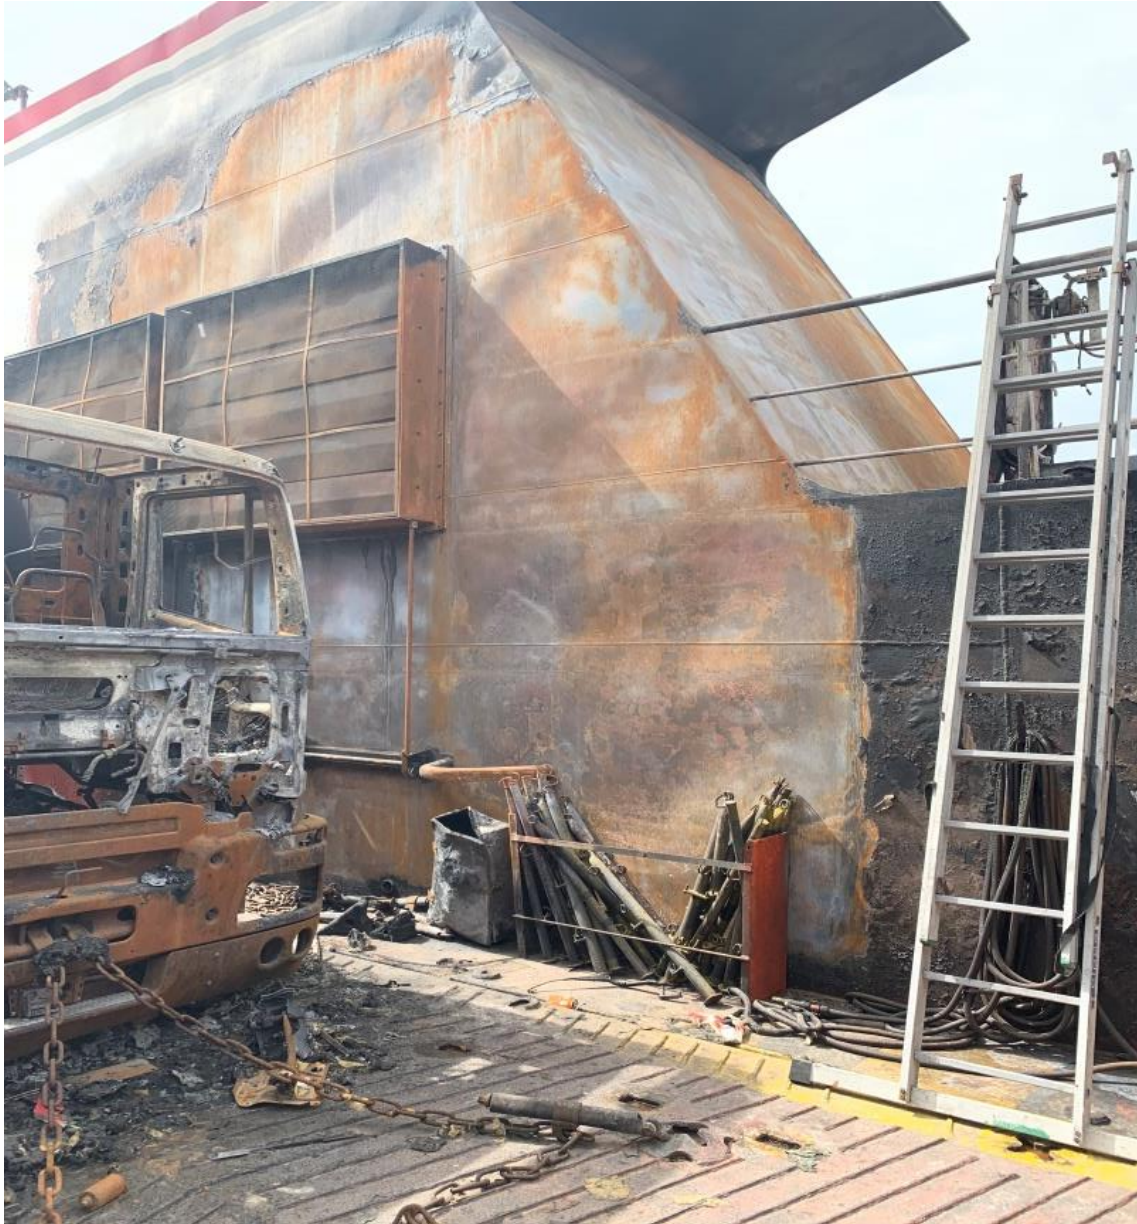
Ilustración 14: Chimena
Elaboración propia

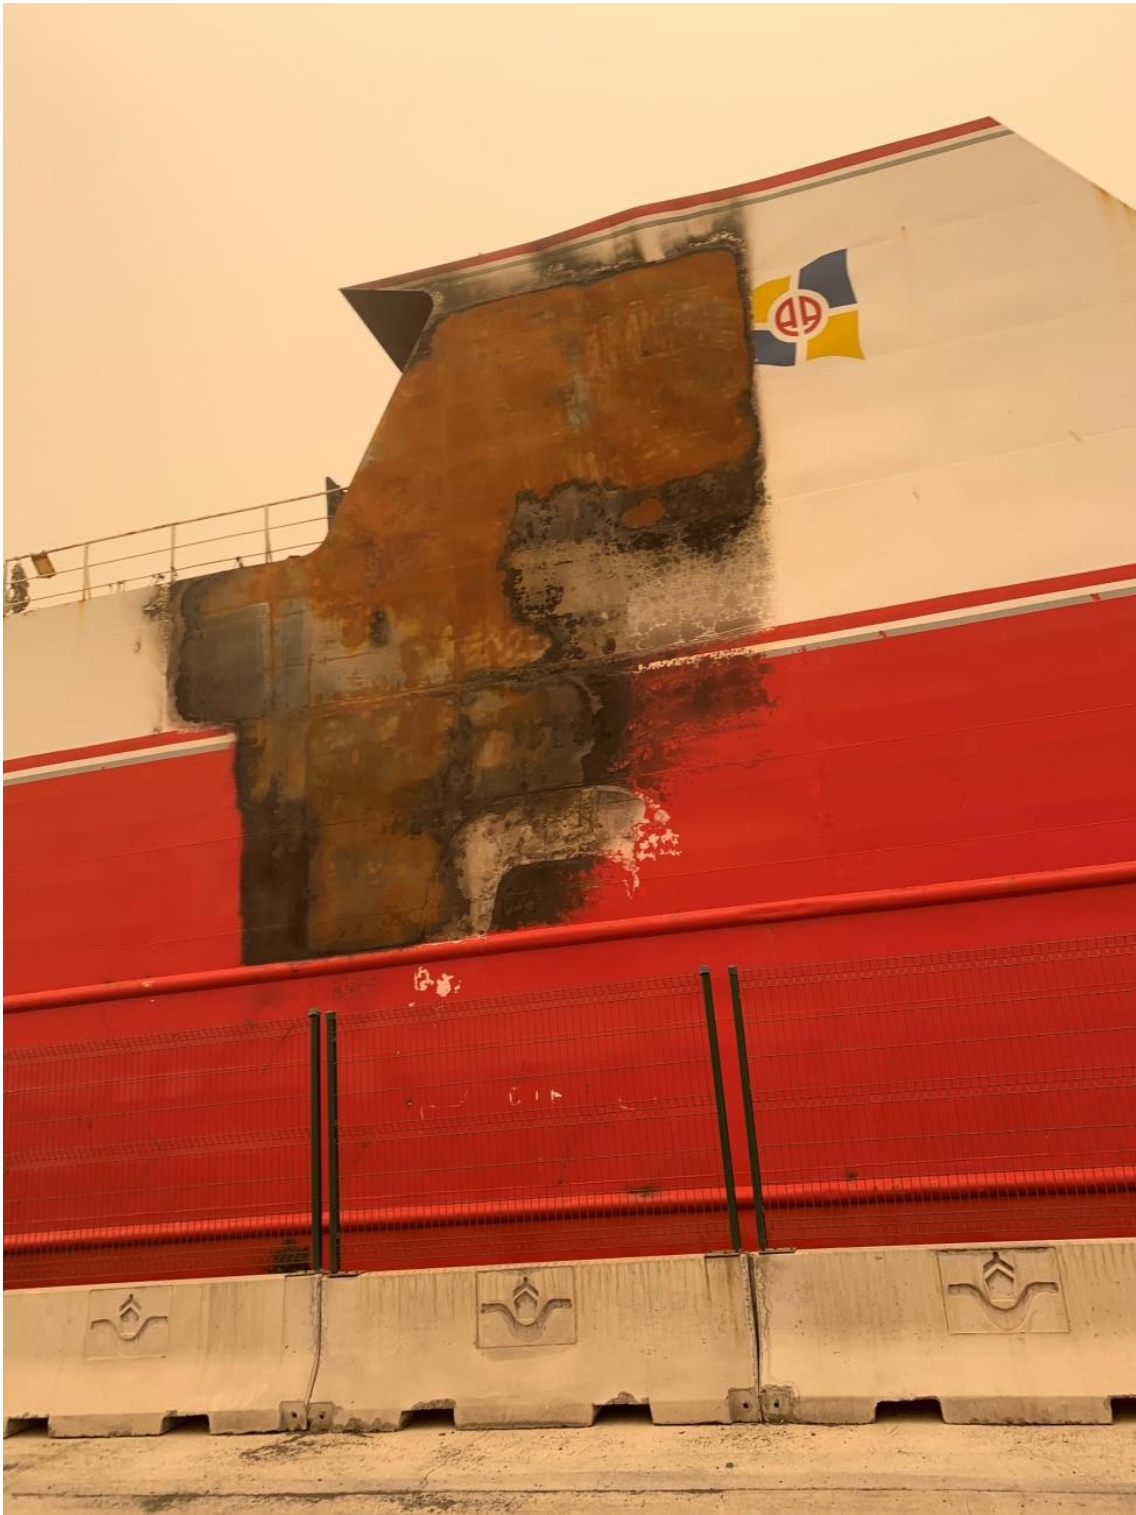
Ilustración 15: Chimenea parte exterior
Elaboración propia
