Estudio de los elementos pétreos exteriores de los Bienes de Interés Cultural del municipio de Granadilla de Abona.

Realizado por Virginia Corujo Padrón

Dirigido por la Doctora Dña María Isabel Sánchez Bonilla

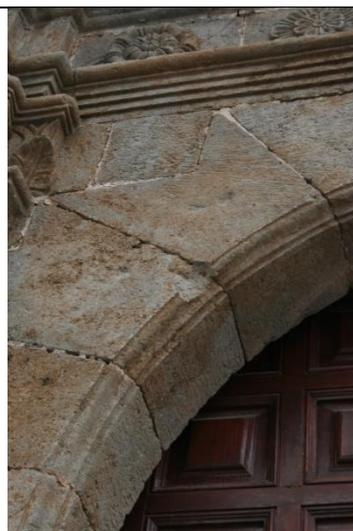
8

PÉRDIDA DE MATERIAL. Posiblemente por un impacto con algo contundente.

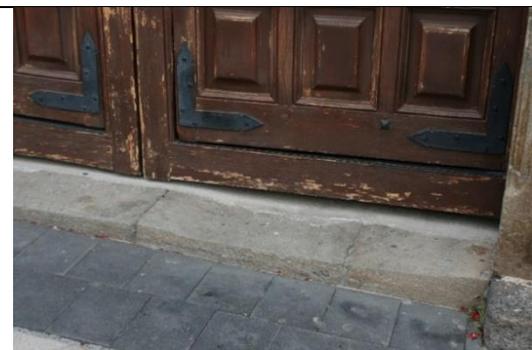
9

DAÑO DE ORIGEN MECÁNICO. Abrasión. Producida por el tránsito de las personas, formando una depresión en la piedra.

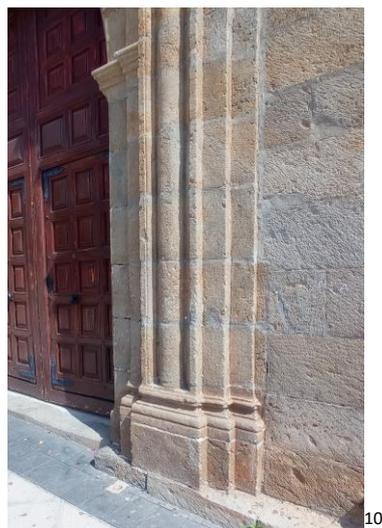
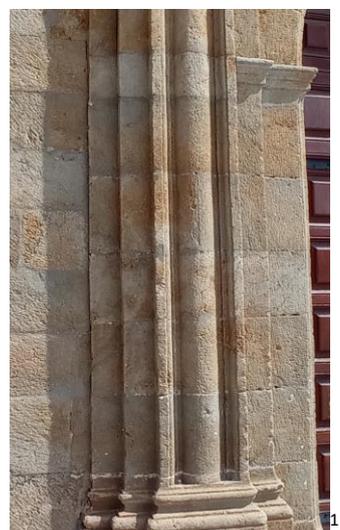
Intervención con cemento en las uniones de los sillares.

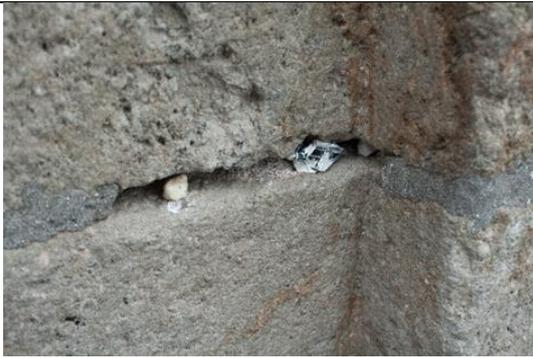
PATOLOGÍAS DE LA PIEDRA	
Tipo de deterioro	Localización
<p>DEPÓSITO. Insertado en el espacio existente en la unión de los sillares ocasionado por la pérdida de cemento o mortero, vemos plásticos y chicles.</p>

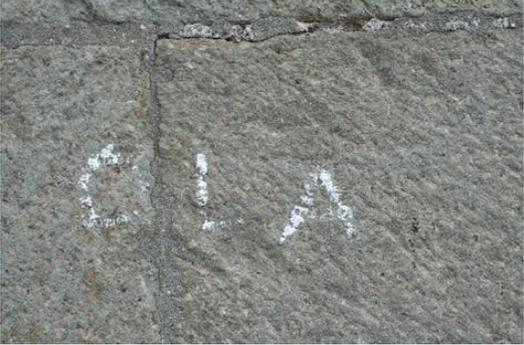
<p>14</p>
<p>GRAFFITI. Se pueden observar unas letras dibujadas con pintura sobre la piedra.</p>

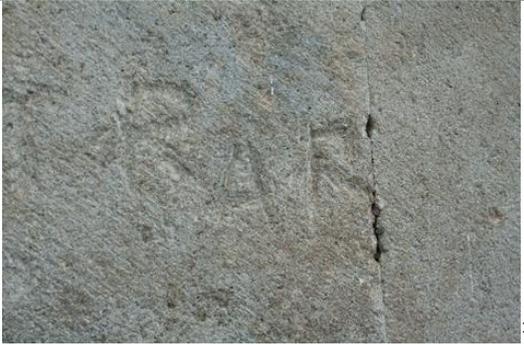
<p>15</p>
<p>DAÑO DE ORIGEN MECÁNICO. Se observan incisiones en la piedra, ocasionadas con algún objeto punzante, con la intención de dibujar unas letras, provocando la pérdida de material pétreo.</p>

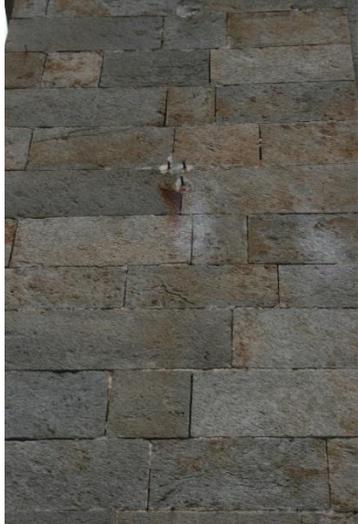
<p>16</p>
<p>ALTERACIÓN CROMÁTICA. Como consecuencia de la corrosión de las varillas de hierro que sobresalen de la piedra, cuyo óxido, arrastrado por el agua de lluvia, se deposita en los poros de la parte rocosa inferior.</p>

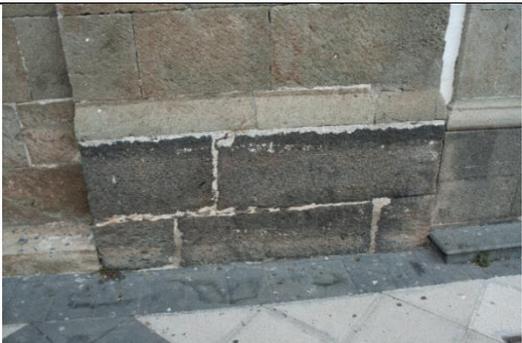
<p>18</p>
<p>EFLORESCENCIA. En este caso, es probable que se deba a la composición del mortero utilizado en las juntas de la piedra, cuyas sales se han disuelto y se han acumulado en los poros de la piedra.</p>

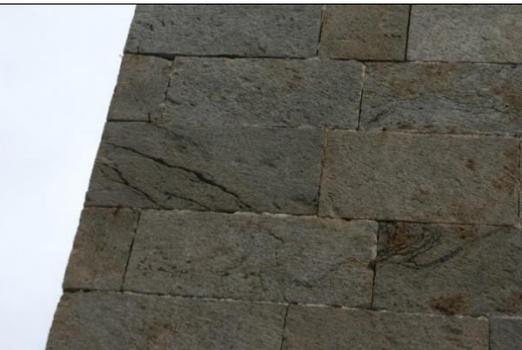
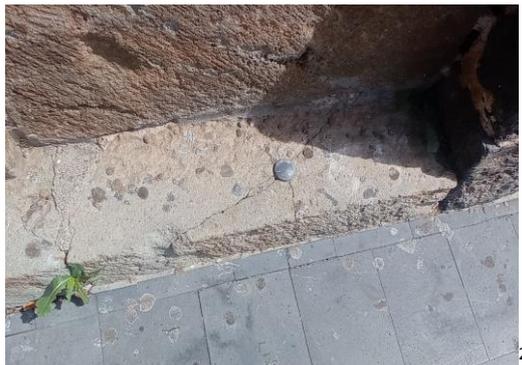
<p>19</p>
<p>GRIETAS. Localizadas en la parte superior izquierda de la fachada.</p> <p><i>Fisuras radiales.</i> Localizadas en el zócalo de la parte inferior derecha, que conforma la base de la columna derecha de la portada principal y se extiende hasta la fachada. Provocadas por la fijación de una pieza metálica.</p>

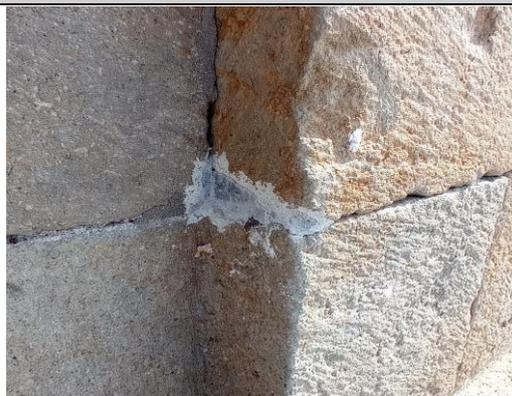
23

Aplicación de cemento en las uniones entre sillares en distintas zonas.

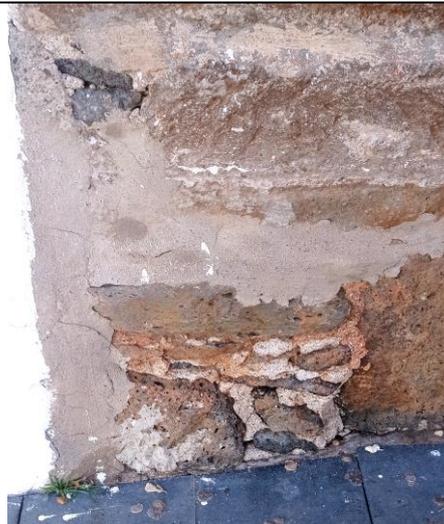
Aplicación de cemento y relleno con pequeñas y diferentes piedras.

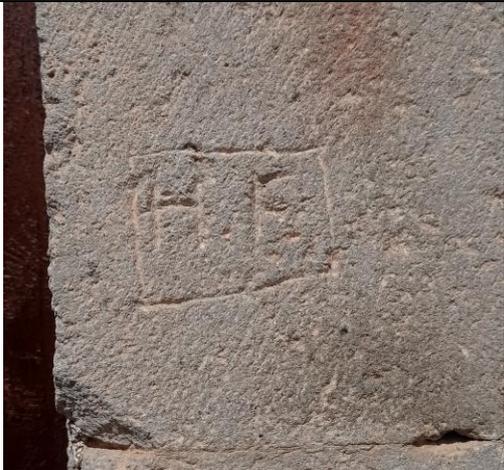
El estado de conservación en general es regular. La piedra presenta algunas patologías en zonas puntuales.	
PATOLOGÍA DE LA PIEDRA	
Tipo de deterioro	Localización
DAÑO DE ORIGEN MECÁNICO. Por la incisión en la pared con algún objeto punzante.

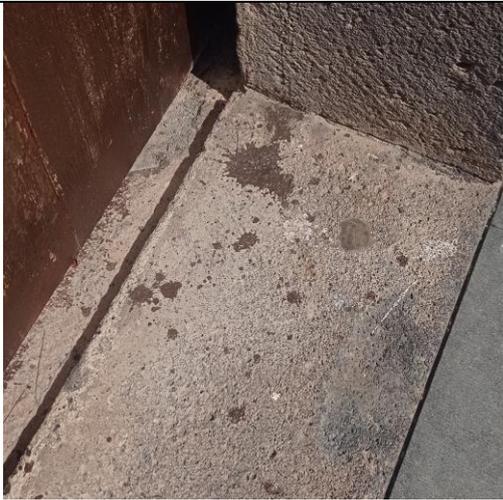
29
DEPÓSITO. Salpicaduras de pintura al pintar la puerta de entrada al baptisterio.

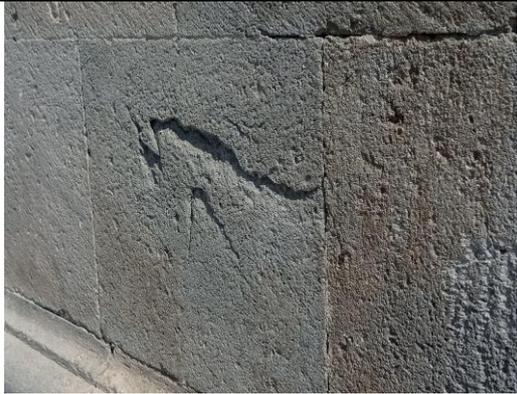
<p>PÉRDIDA DE MATERIAL. Posiblemente debida a la separación de capas en puntos menos cohesionados de la roca.</p>

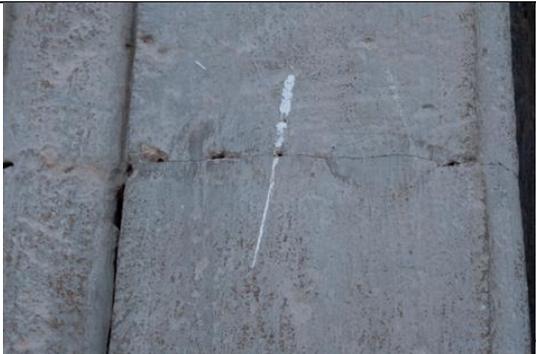
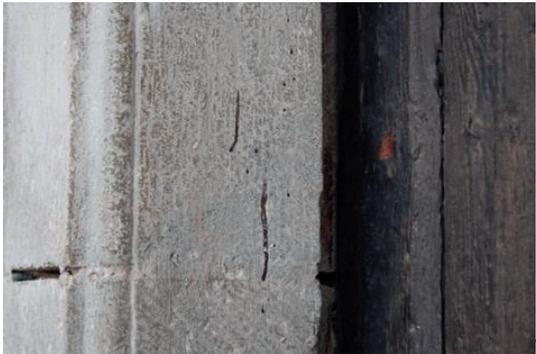
PATOLOGÍA DE LA PIEDRA	
Tipo de deterioro	Localización
<p>DEPÓSITO DE PINTURA. Probablemente debidos al descuido al pintar la pared y la puerta de madera.</p>

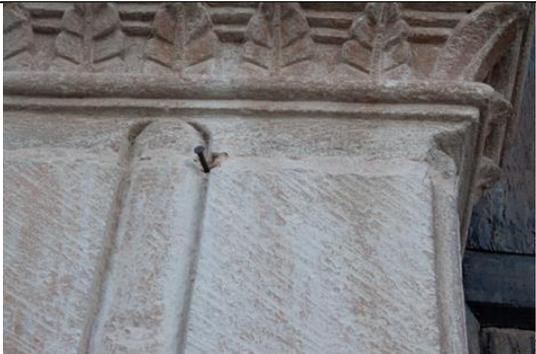
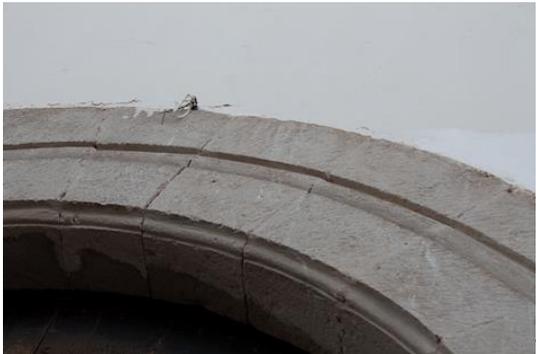
<p>DAÑO DE ORIGEN MECÁNICO. Inserción de clavos metálicos en la parte superior de la columna izquierda de la portada y en el arco de medio punto. Probablemente, con el objetivo de colgar algún elemento decorativo.</p>

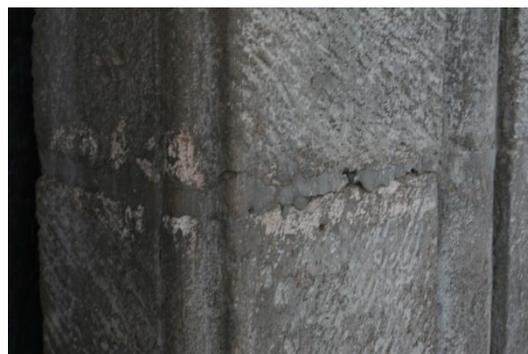
Aplicación de cemento en las uniones de la roca.

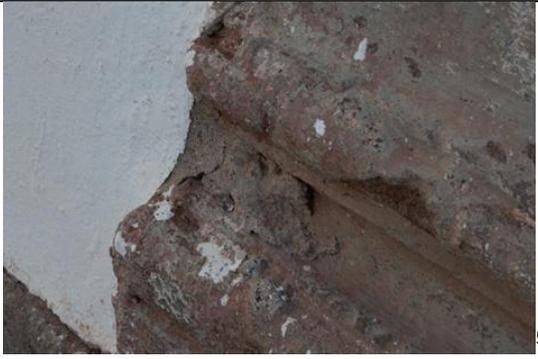
OBRA		
Denominación	Puerta de entrada situada en el lateral izquierdo de la iglesia.	
Descripción (datos históricos)	Este arco de medio punto, al igual que el central (de mayor tamaño) y el lateral derecho, está revestido de cantería, aunque sin decoración floral, como presenta este último.	
Tipo de piedra	Traquita. Hecha en piedra de cantería procedente del propio entorno, que identificamos inicialmente como similar a la existente en la cantera histórica, aún activa, del Barranco de la Orchilla.	
Datación	1617.	
Localización en el inmueble	Fachada noroeste.	
ESTADO DE CONSERVACIÓN		
Bueno	Regular	Malo(X)
El estado de conservación en general es malo. La piedra presenta patologías en muchas zonas.		
PATOLOGÍAS DE LA PIEDRA		
Tipo de deterioro	Localización	
DEPÓSITO DE PINTURA. Debido a descuidos al pintar la pared y la puerta.

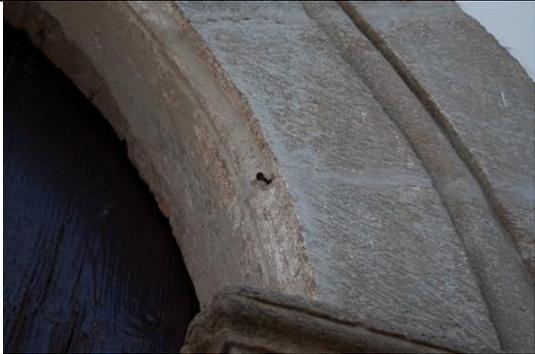
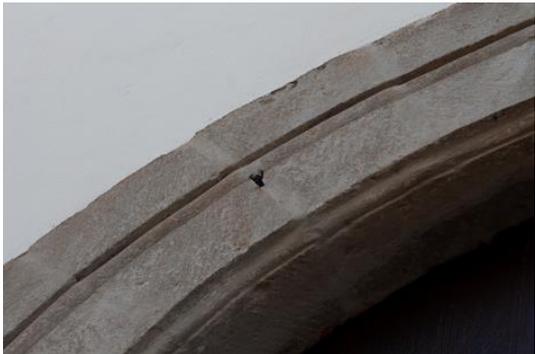
<p>56</p>
<p>DAÑO DE ORIGEN MECÁNICO. Inserción de clavos metálicos en el arco de medio punto y en la columna izquierda de la portada.</p>

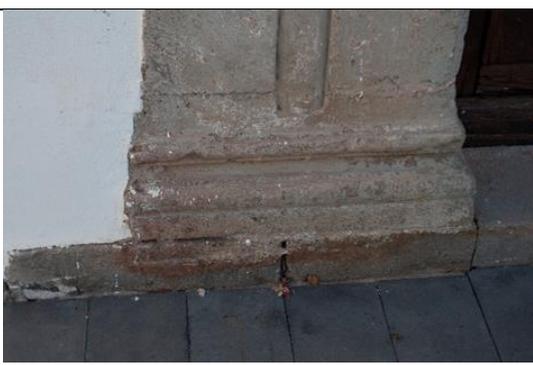
<p>ALTERACIÓN CROMÁTICA. Coloración roja.</p>

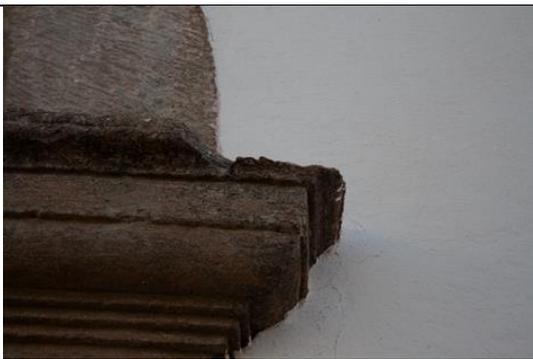
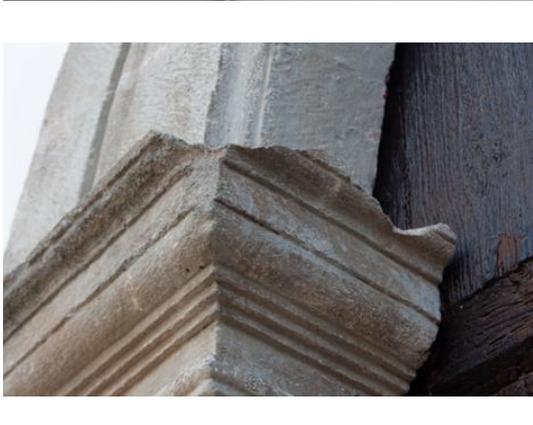
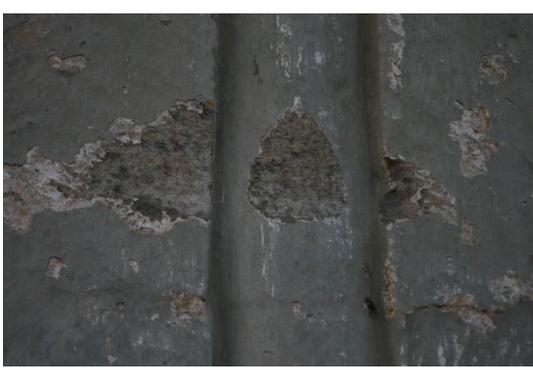
<p>60</p>
<p>PÉRDIDA DE MATERIAL. Localizadas en diferentes puntos, posiblemente se debe al impacto con algo contundente al introducir algún elemento a la iglesia.</p>

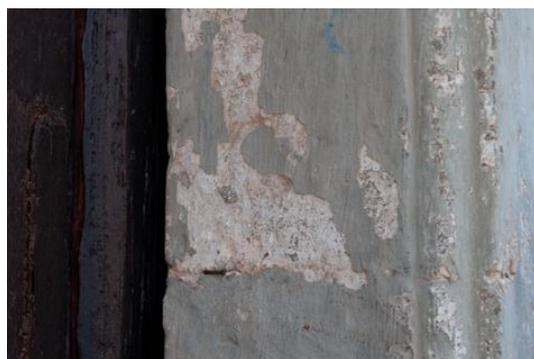
64

Se puede apreciar una sucesión de capas que se han ido aplicando a lo largo de los años. Se observa una capa superior de color gris sobre otra de un tono claro y otra más rugosa, también de color claro. La capa más inferior puede tratarse de una capa de cal, utilizada bastante históricamente. La siguiente capa de un tono claro, puede tratarse de mortero de cal y cemento o una lechada de cemento teñida, muy habituales en los años sesenta del siglo XX. Por último, la capa superior podría ser pintura plástica, muy habitual a partir de los setenta.

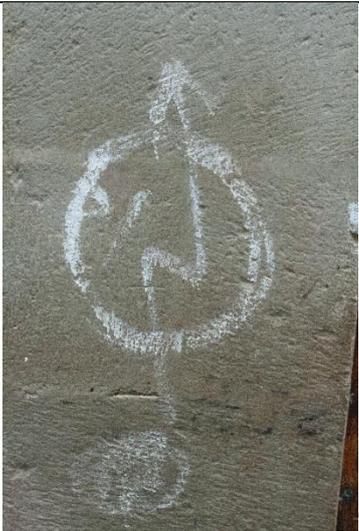
PATOLOGÍAS DE LA PIEDRA	
Tipo de deterioro	Localización
GRAFFITI. Dibujo en la columna izquierda de la portada con pintura blanca.

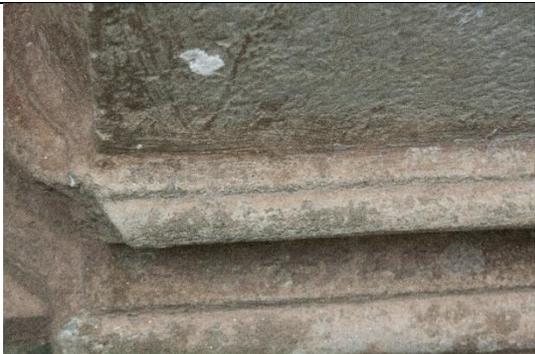
69
ALTERACIÓN CROMÁTICA. Coloración de color rojo sobre la piedra

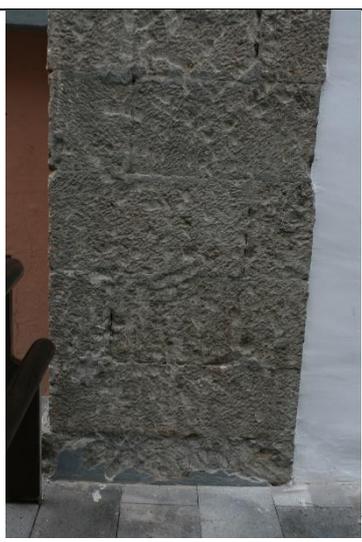
<p>DAÑO DE ORIGEN MECÁNICO. Producido al retirar la cobertura de la piedra.</p>

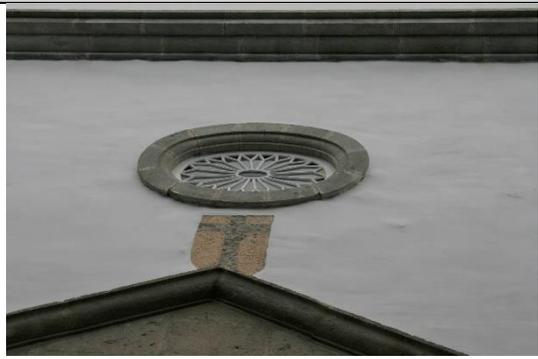
<p style="text-align: right;">71</p>
<p>INTERVENCIONES ANTERIORES</p>	
<p>Sí(X)</p>	<p>No</p>
<p>Aplicación de mortero en las uniones de la piedra.</p>

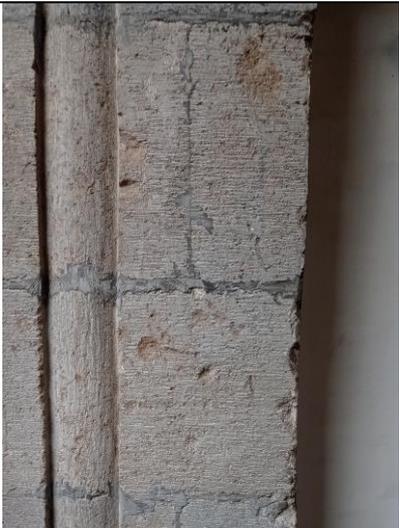
PATOLOGÍAS DE LA PIEDRA					
Tipo de deterioro	Localización				
<p>PÉRDIDAS DE MATERIAL. Localizadas en algunas zonas provocadas por el impacto de algo contundente.</p>

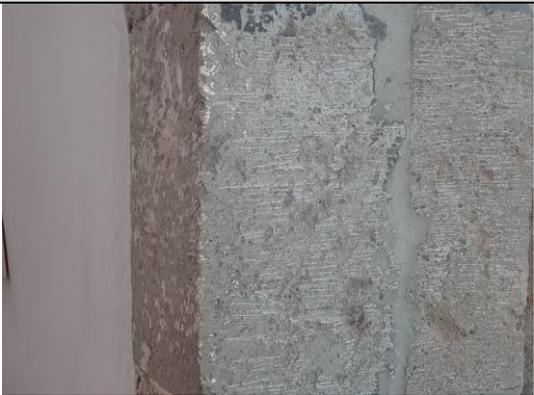
INTERVENCIONES ANTERIORES					
<table border="1"> <thead> <tr> <th>Sí(X)</th> <th>No</th> </tr> </thead> <tbody> <tr> <td><input checked="" type="checkbox"/></td> <td><input type="checkbox"/></td> </tr> </tbody> </table>	Sí(X)	No	<input checked="" type="checkbox"/>	<input type="checkbox"/>	
Sí(X)	No				
<input checked="" type="checkbox"/>	<input type="checkbox"/>				
<p>Aplicación de un mortero, seguramente cemento, en las uniones de los sillares. Esto también se puede observar en las fotografías anteriores.</p>

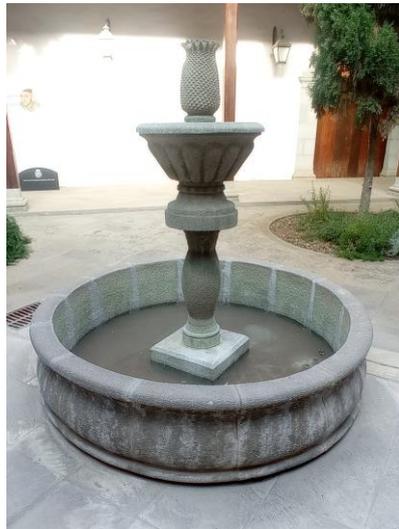
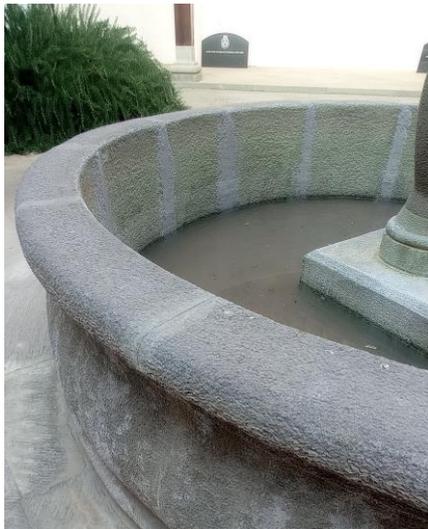
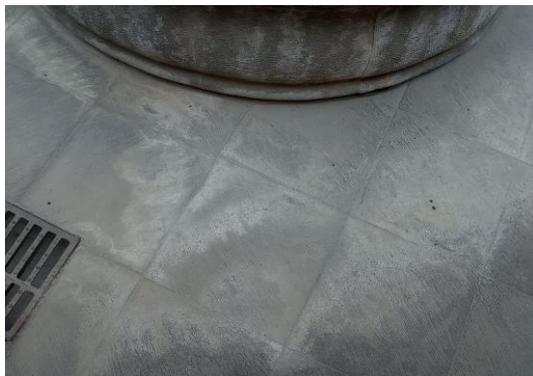
PATOLOGÍAS DE LA PIEDRA	
Tipo de deterioro	Localización
<p>ALTERACIÓN CROMÁTICA. Debido a la acción del agua estancada en la fuente durante mucho tiempo provocando, COLONIZACIÓN BIOLÓGICA. el crecimiento del musgo en la roca.</p> <p>EFLORESCENCIAS. Acumulación de sales solubles provocadas por el desbordamiento del agua de la fuente.</p>

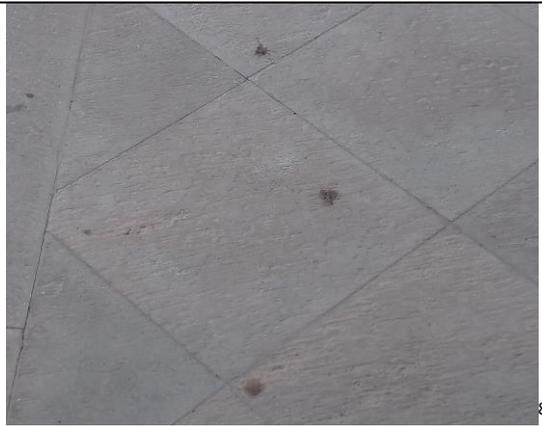
<p>MANCHA. Debido a el goteo de alguna sustancia.</p>

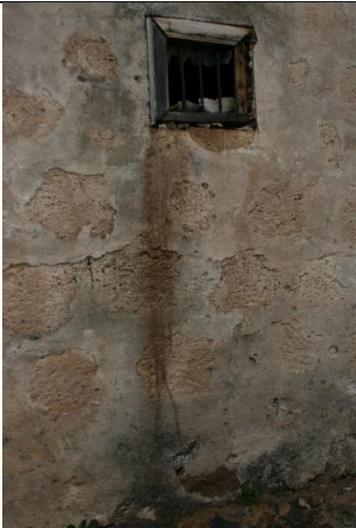
PATOLOGÍAS DE LA PIEDRA	
Tipo de deterioro	Localización
<p>MANCHA. Probablemente provocada por algún líquido que se ha vertido desde la ventana o tal vez por la disolución en húmedo de la pintura del marco y el chorreo del agua bajo la esquina izquierda del mismo.</p>

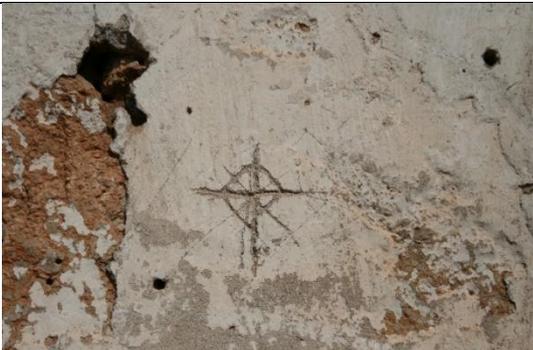
86
<p>DAÑOS DE ORIGEN MECÁNICO. Incisiones con algo punzante. PÉRDIDA DE MATERIAL. Pérdida de enfoscado localizada en varias partes.</p>

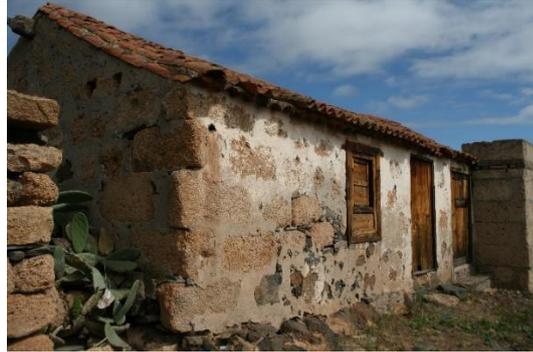
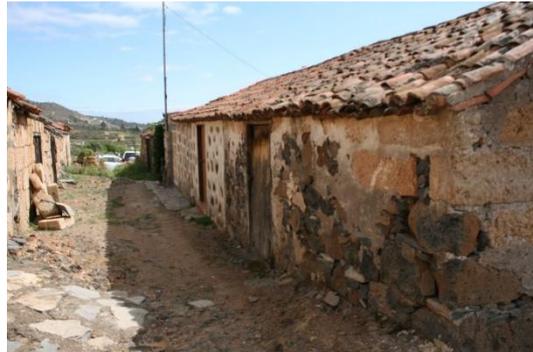
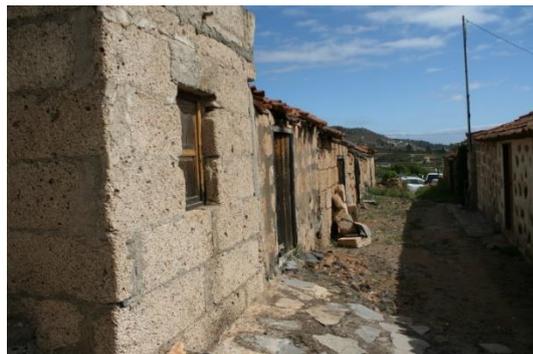
DETERIORO DE CUBIERTAS/TEJADOS.

Los tejados o cubiertas de las viviendas sufren un deterioro notable posiblemente debido a las inclemencias del tiempo.

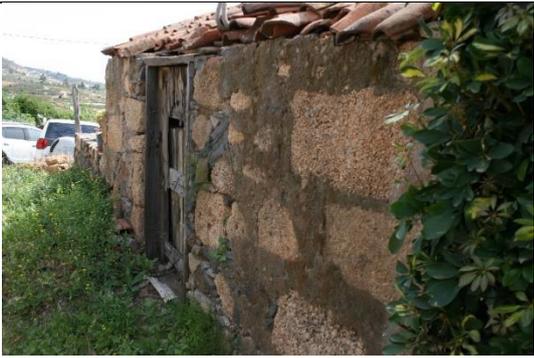
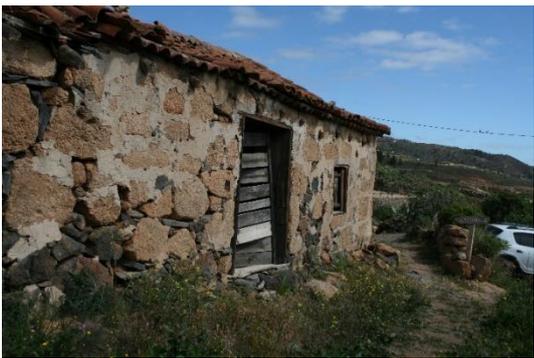
<p>PUERTAS ROTAS O DESVENCIJADAS. Las puertas de madera también han sufrido por las inclemencias del tiempo y la falta de mantenimiento.</p>

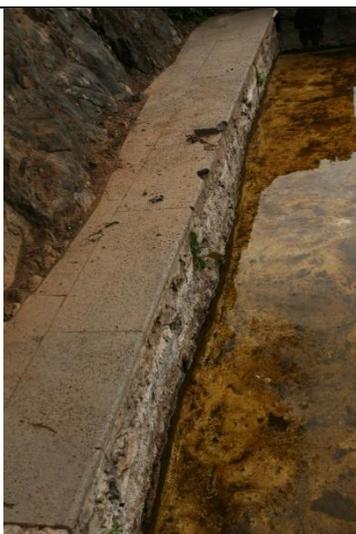
<p>PÉRDIDA DE MATERIAL. Debido, probablemente a un impacto con algo contundente.</p> <p>EFLORESCENCIAS. Localizadas a lo largo de todo el muro. Posiblemente a causa de la acumulación de sales provenientes del agua natural de Tenerife que suelen tener altos contenidos en bicarbonatos debido al CO₂ que llega a los acuíferos y terrenos colindantes, saturando el agua. Los rejunte de mortero de cemento también contribuye a la presencia de sales solubles-eflorescencias.</p>

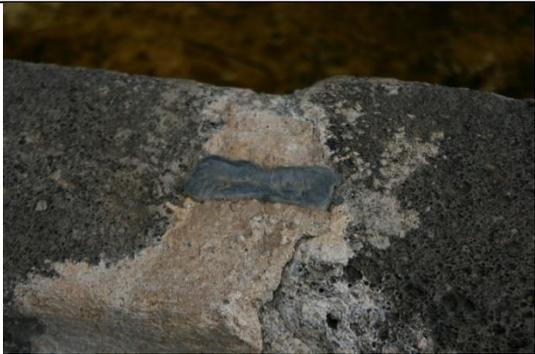
<p style="text-align: right;">99</p>

<p style="text-align: right;">98</p>	
<p>INTERVENCIONES ANTERIORES</p>		
<p>Sí(X)</p>	<p>No</p>	
<p>Aplicación de morteros en las uniones de la piedra a lo largo del muro de la fuente.</p>

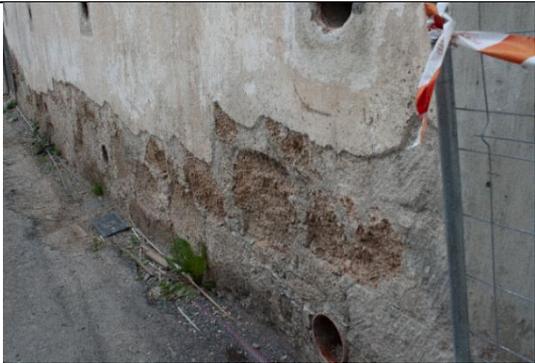
PATOLOGÍAS DE LA PIEDRA	
Tipo de deterioro	Localización
FALTANTE. Localizado en el lateral derecho del secadero, junto a la puerta de acceso.

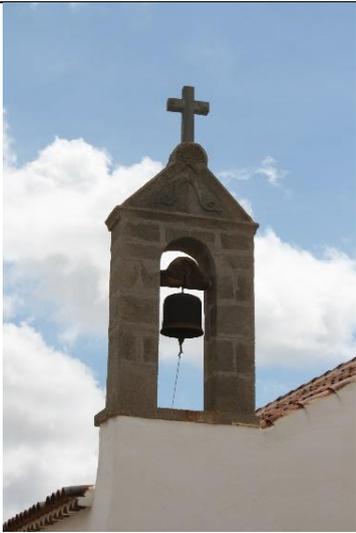
PATOLOGÍAS DE LA PIEDRA	
Tipo de deterioro	Localización
<p>ALTERACIÓN CROMÁTICA: Debido al óxido de la campana, con las lluvias ese óxido ha caído en la base de la espadaña cambiando el color de la piedra.</p>

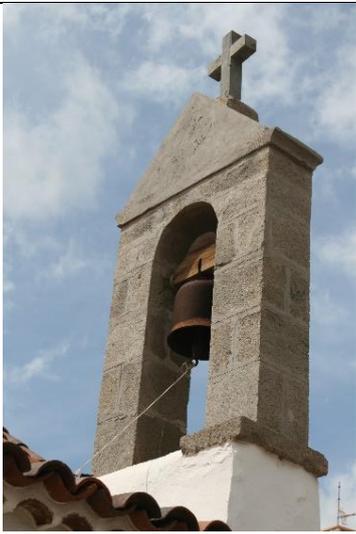
<p>110</p>
<p>GRIETAS: Presentes en la cruz y en la parte lateral derecha de la espadaña. PÉRDIDA DE MATERIAL: En la base unida al muro, la parte sobresaliente de este.</p>

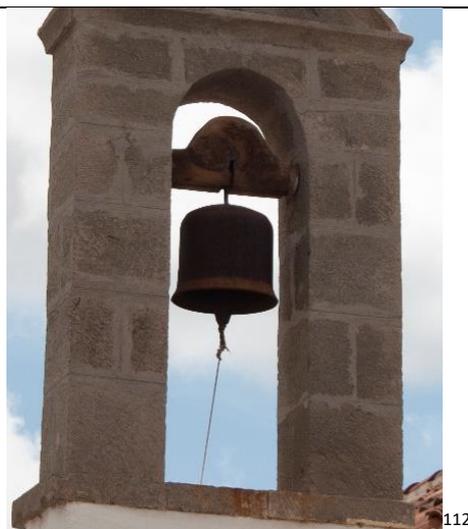
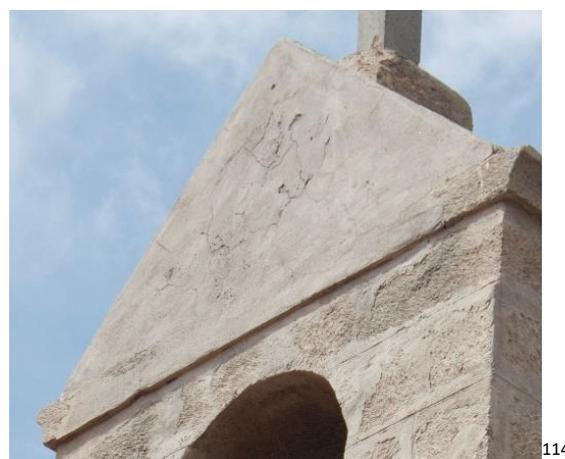
En general, la espadaña está toda intervenida con mortero en todas las uniones de los sillares que conforman los pilares del vano. En cuanto al frontón, tanto la parte delantera como la trasera están intervenidas con mortero en las uniones. De hecho, se puede observar como la parte trasera está completamente cubierta con una capa de mortero. Por último, cabe añadir que estas cubiertas de cemento son a la larga muy dañinas para el edificio en general, dado que incluye notables cantidades de sales solubles que la humedad disuelve y traslada hasta formar eflorescencias en los lugares de mayor evaporación.
