**CONSERVACIÓN Y
RESTAURACIÓN DE LA
HORNACINA CENTRAL DEL
RETABLO MAYOR DE LA CAPILLA
DE LOS DOLORES,
ICOD DE LOS VINOS**

CURSO 2020-2021

**GRADO EN CONSERVACIÓN Y
RESTAURACIÓN DE BIENES CULTURALES**

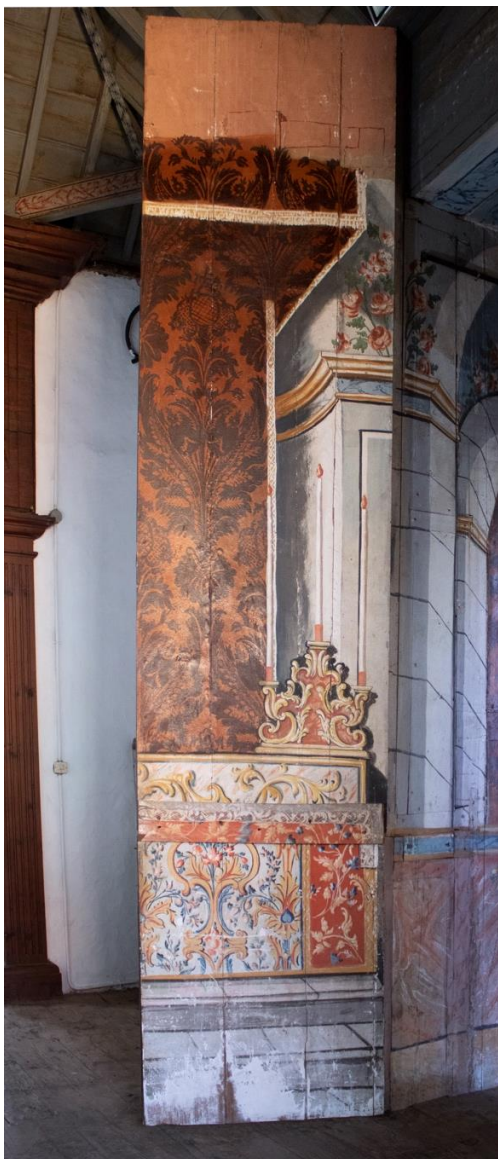
Fig.27. Imagen general puerta izquierda antes de la intervención.

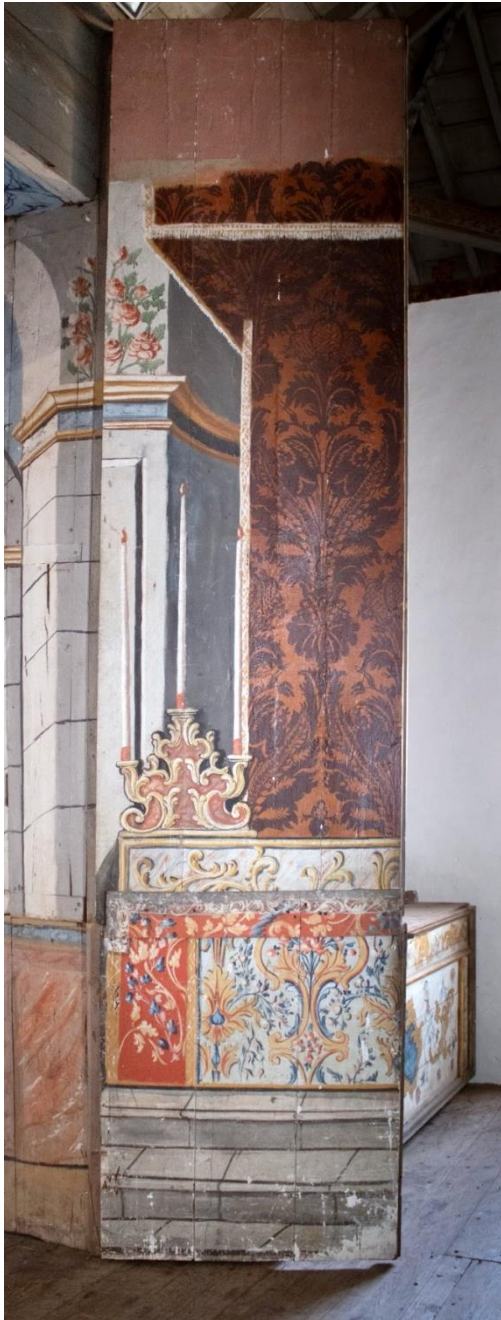
Fig.29. Imagen general puerta derecha antes de la intervención.

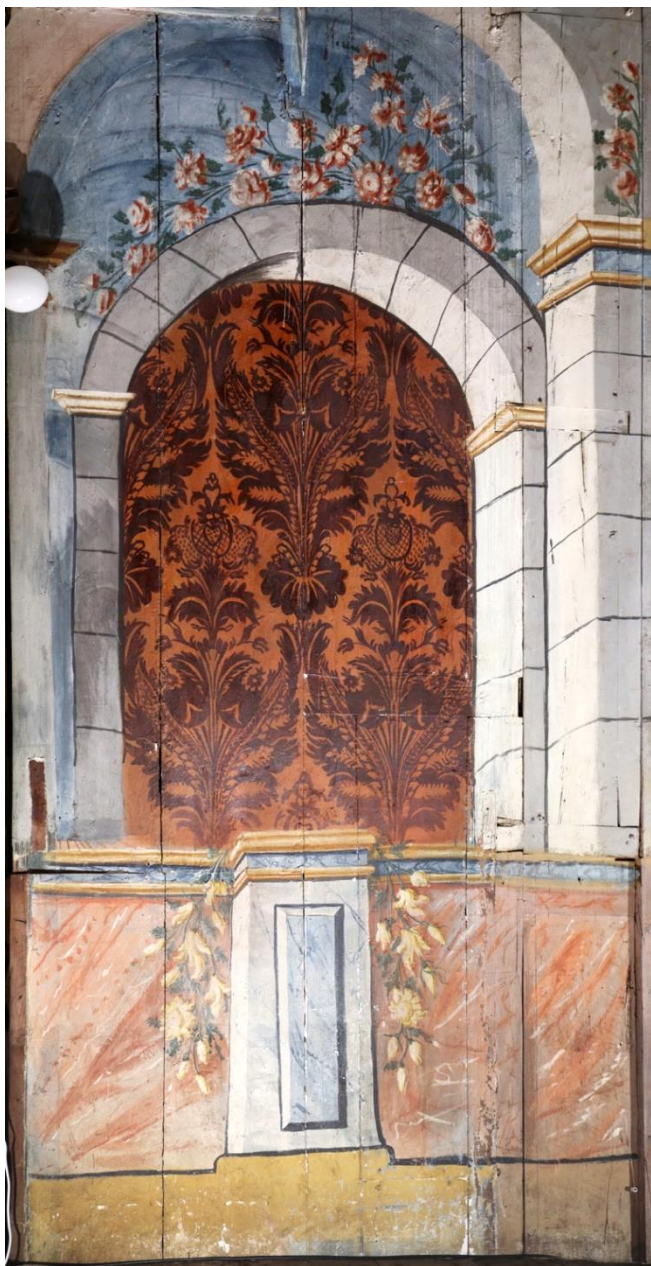
Fig.31. Imagen general panel derecho antes de la intervención.

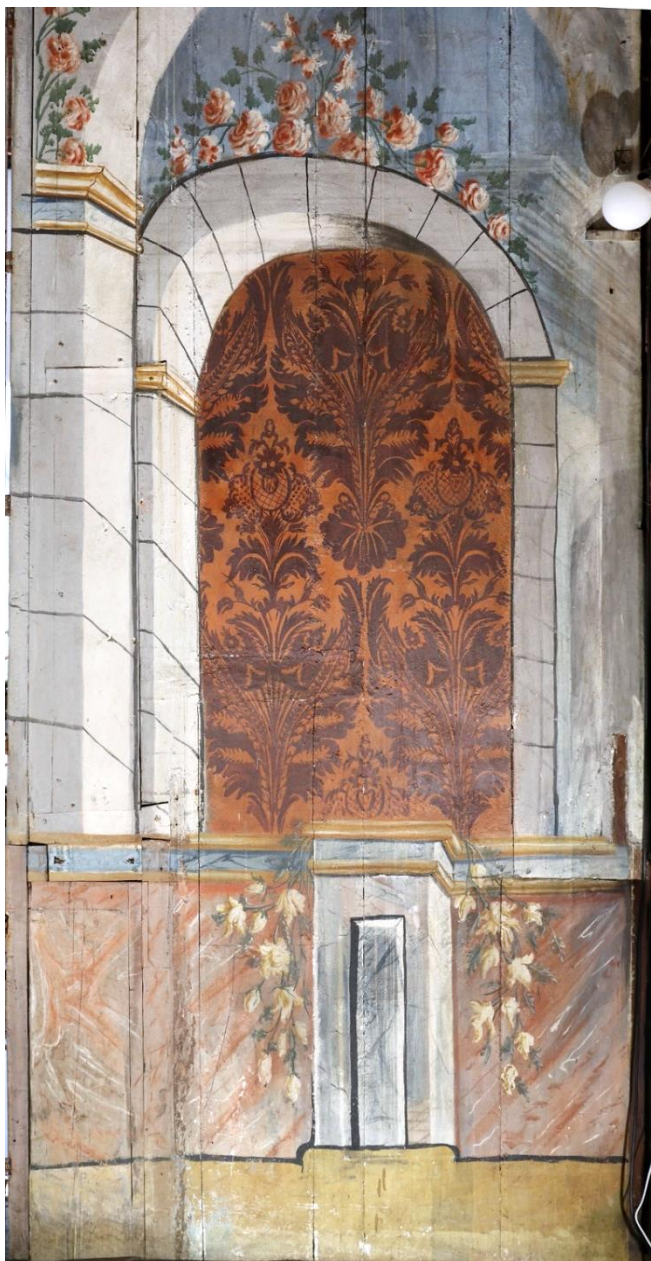
Fig.33. Imagen general panel izquierdo antes de la intervención.

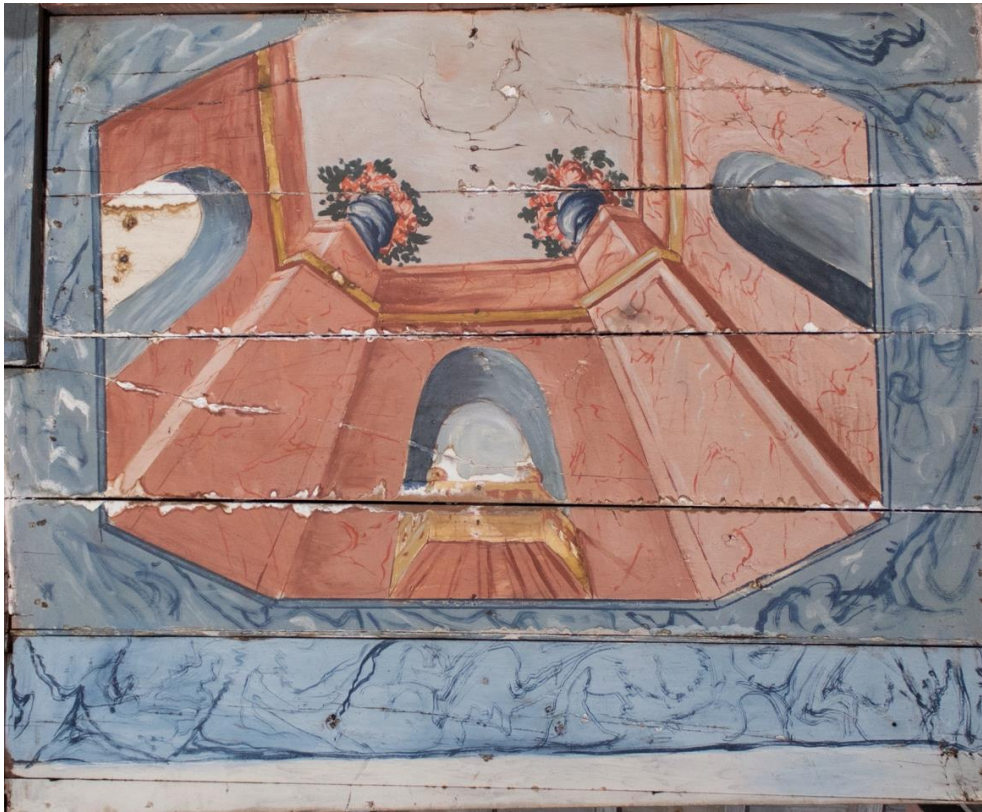
Fig.35. Imagen general del techo antes de la intervención.

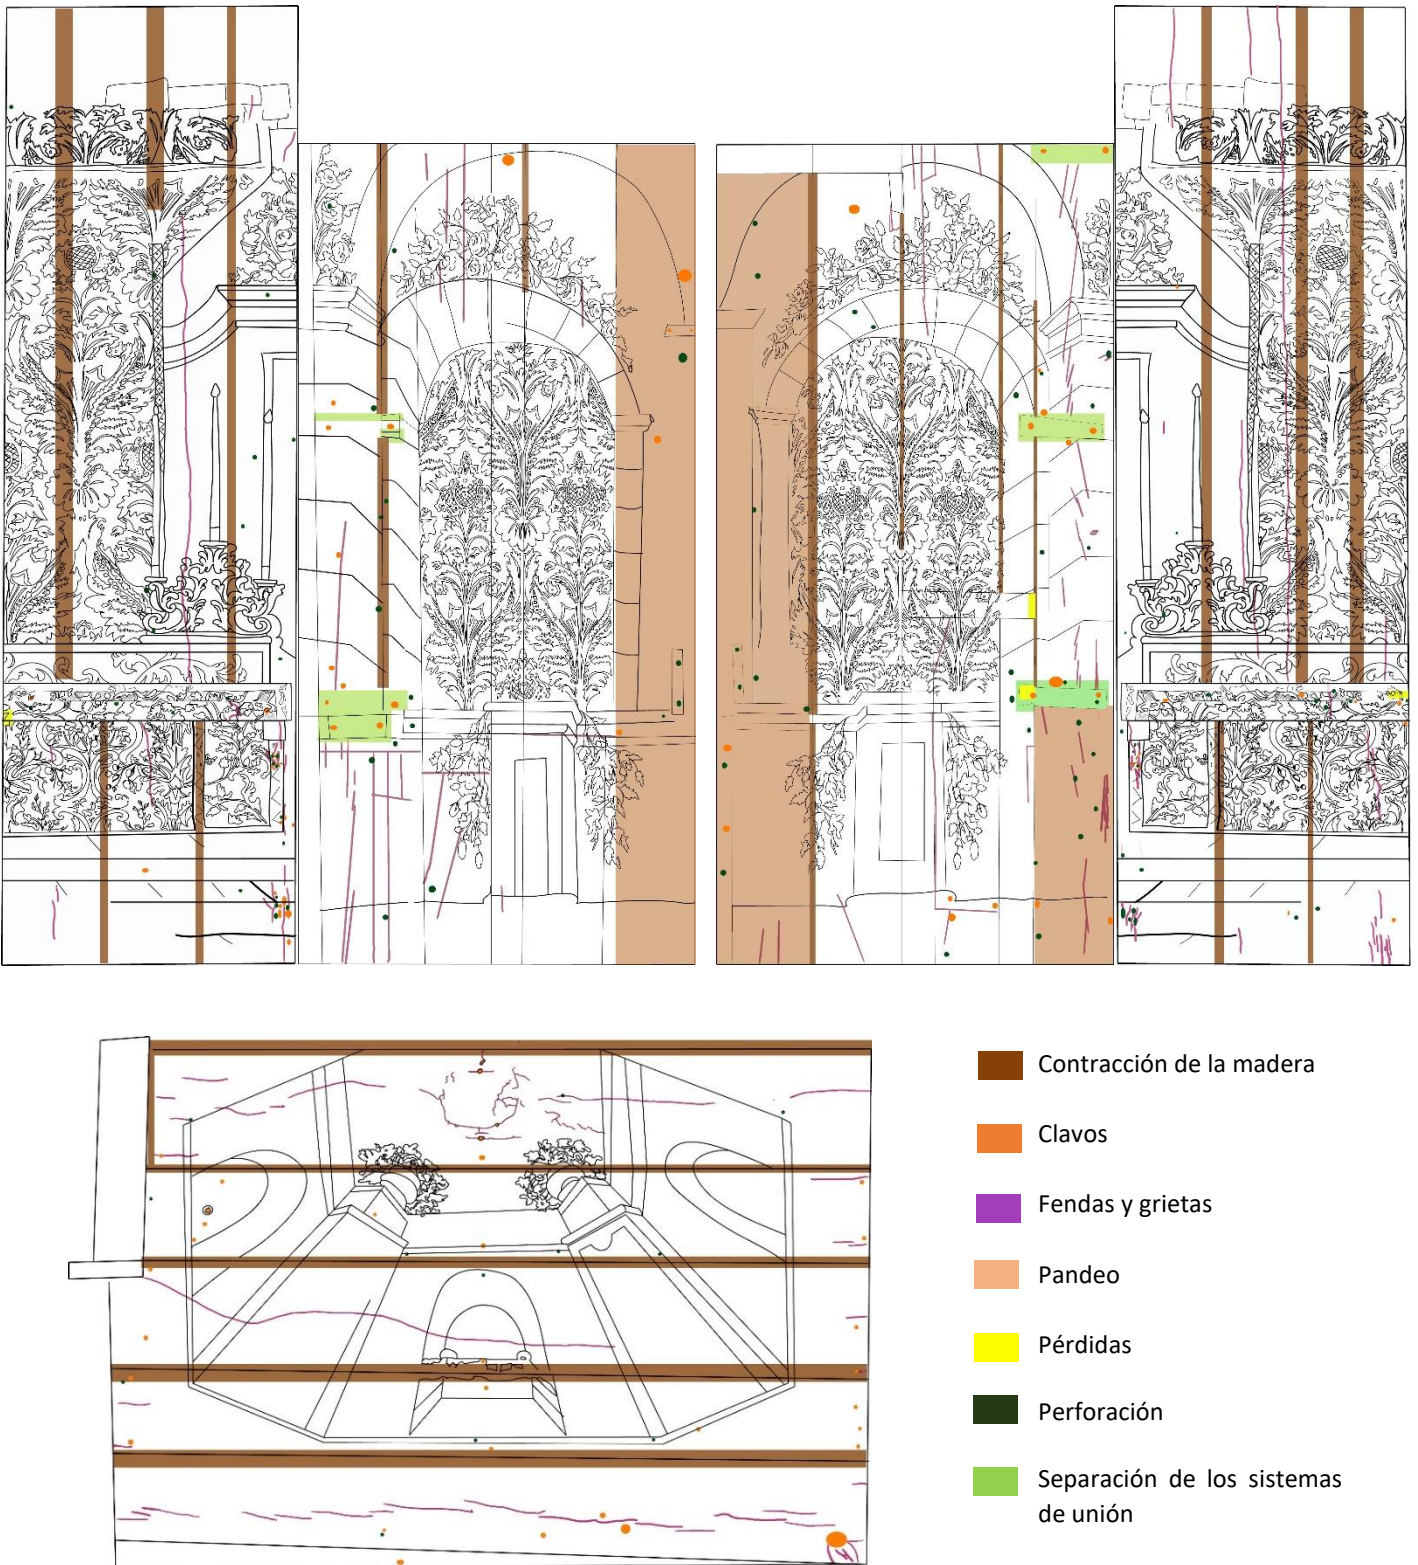
Fig.42. Mapa de daños de alteraciones del soporte y leyenda de patologías ©Gráfico de elaboración propia.

- Separaciones en la madera. Por contracción ■
 - *Datos técnicos:* hablamos de la merma del soporte de madera, reduciendo el tamaño de la pieza. Generalmente se da cuando el grado de humedad de la madera es mayor que el medio ambiente, por lo que el volumen disminuye, contrayéndose (*Fig.43*).
 - *Porcentaje:* se estiman alrededor de 21 uniones entre las diferentes tablas. Se deben generalmente a causa del movimiento de la madera. También hay que contemplar la posibilidad de que haya habido, en alguna zona, una mala ejecución en la construcción.
 - *Localización:* se encuentran a lo ancho de las tablas que forman todas las partes de la Hornacina.

- Elementos incrustados. Corrosión de clavos ■
 - *Datos técnicos:* encontramos tanto clavos de forja originales, como clavos actuales, que afectan una pequeña proporción de la hornacina, creando agujeros en la madera (*Fig.44*).
 - *Porcentaje:* se estima alrededor de 3 % de forma general.
 - *Localización:* principalmente en los tapajuntas que separan las puertas y en las zonas de los sistemas de unión, provocando graves deterioros en la madera debido a su alto grado de corrosión.

- Fendas y grietas ■
 - *Datos técnicos:* las fendas, son aberturas longitudinales de la madera, en dirección de la veta y que presenta fibras intermedias unidas a los bordes de la abertura. Como grietas, podemos definir las como aberturas estrechas y alargadas, más o menos profundas, pero que no llega a separar los fragmentos.
 - *Porcentaje:* se estima alrededor de 6%. Se debe generalmente al movimiento progresivo de la madera.
 - *Localización:* sobre todo en las partes inferiores de los paneles interiores y las puertas; en gran parte de la superficie del techo; y en menor medida en las zonas superiores de los paneles y las puertas.

- Deformaciones. Pandeo ■
 - *Datos técnicos:* hablamos del cambio de la forma de los elementos verticales. Podrían ser a causa de una mala ejecución estructural de la obra y debido al relleno con el que cuentan en su parte trasera de muro, madera y hormigón. Generalmente se manifiesta por la falta de verticalidad y puede ir acompañada de grietas en la madera.
 - *Porcentaje:* se estiman alrededor de 5 tablas del soporte.
 - *Localización:* se representan sobre todo en las zonas de los paneles más cercanas al vano del arco de la Hornacina (*Fig.45*).

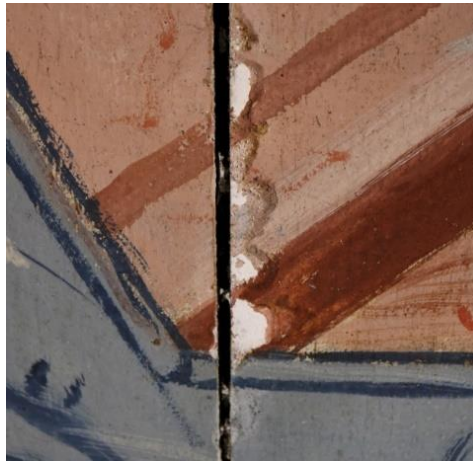
Fig.43. Ejemplo de la separación entre las tablas y acumulación de humedad en sus bordes

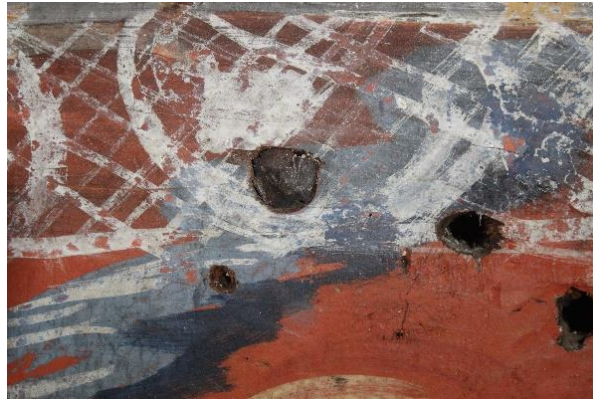
Fig.44. Ejemplo de los clavos hallados y los orificios con falta de los mismos.

El siguiente procedimiento, se ha realizado en zonas puntuales, en la que se encontraban expuesto en diferentes zonas elementos metálicos como los clavos de forja. La limpieza tiene como objetivo retirar la corrosión del objeto sin afectar al metal que constituye la obra.

Conociendo la importancia de la pátina y la irreversibilidad del procedimiento, la limpieza se llevó a cabo, sin emplear de forma excesiva y con la finalidad de quitar la corrosión, un lápiz de fibra de vidrio de la marca Faber-Castell®. Gracias a las dimensiones de la mina de fibra de vidrio se facilitó la limpieza en las zonas pequeñas sin invadir la zona circundante.

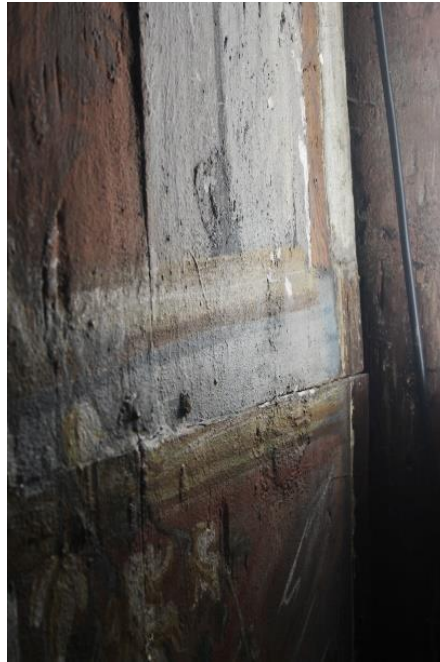
Fig.45. Imagen ejemplo del pandeo encontrado en las tablas del panel izquierdo

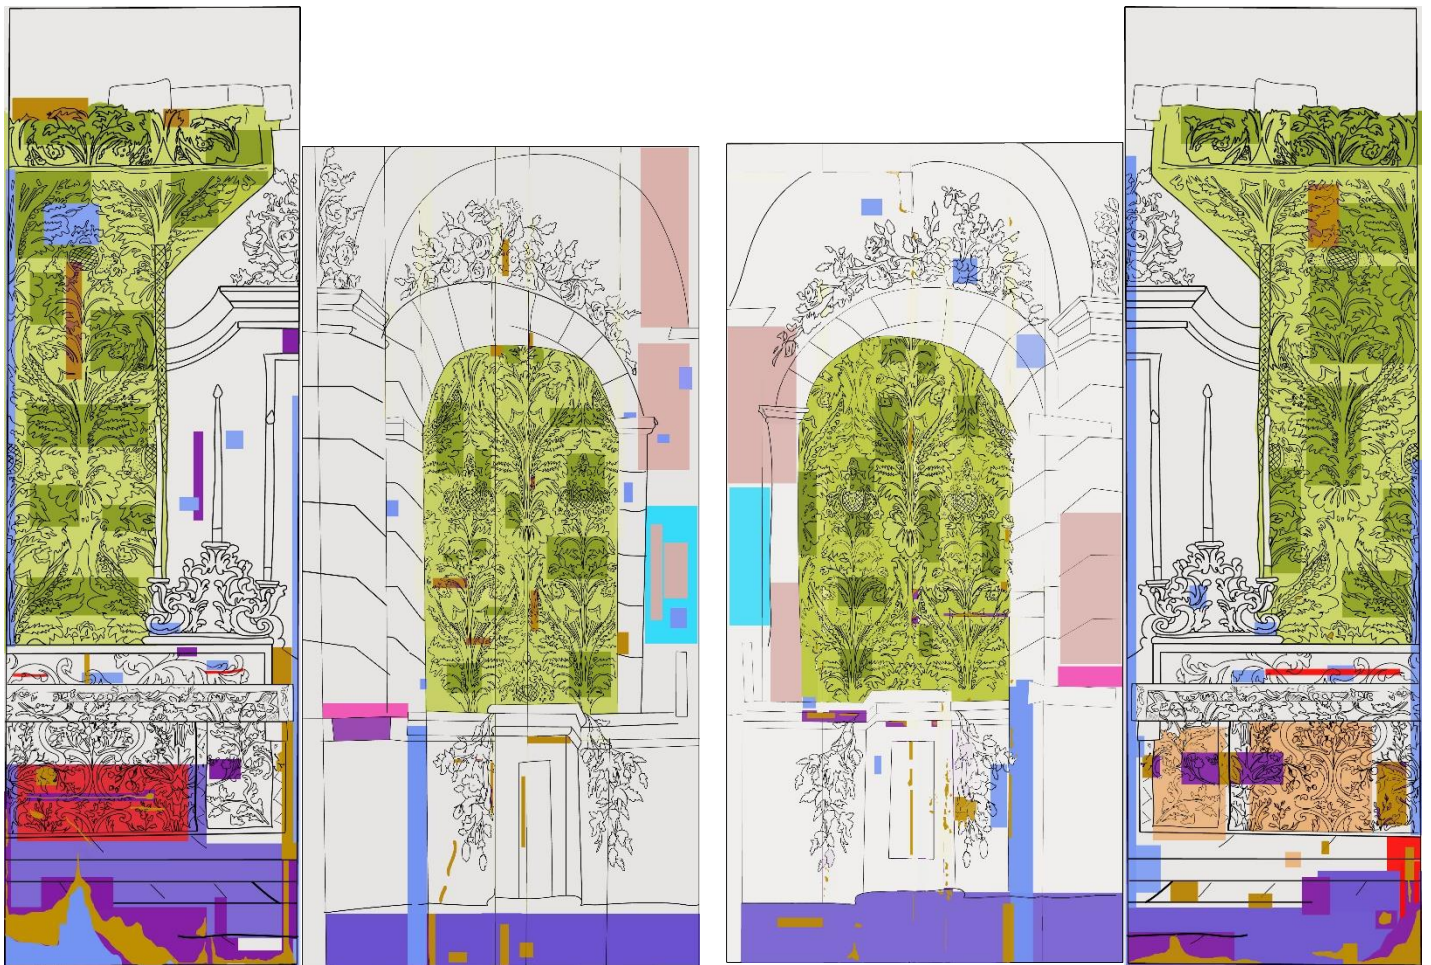
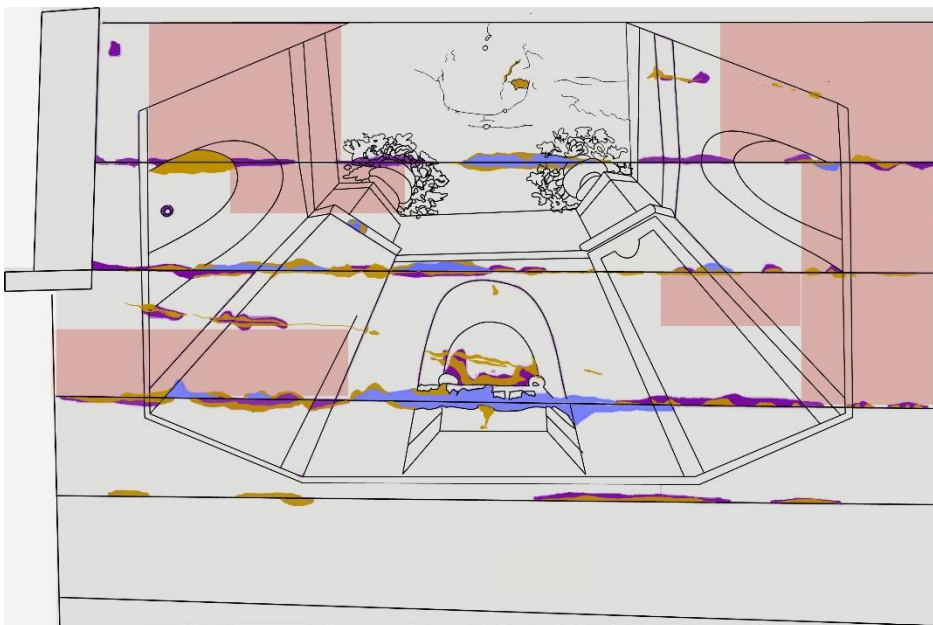
Fig.51. Mapa de daños de alteraciones del sustrato pictórico y leyenda de patologías ©Gráfico de elaboración propia.

En este caso, las alteraciones encontradas son mayormente localizadas en la capa de preparación y, por lo tanto, la capa pictórica se verá afectada. Las cuales pueden deberse cómo resultado de una mala ejecución y aplicación de estas, llegando a provocar deterioros tales como pulverulencia de la capa de preparación, desgastes, lagunas pictóricas, cazoletas y descohesión.

Del mismo modo, encontramos otra serie de deterioros como arañosos, irregularidades y oscurecimiento en las zonas de barniz (*Fig.51*).

- Amarilleamiento del barniz
- Arañazos
- Cera
- Cuarteado de edad
- Descohesión
- Desgastes de policromía
- Exudación de la resina
- Faltas en la policromía
- Inscripciones
- Irregularidad en el barniz
- Lagunas en la policromía
- Suciedad

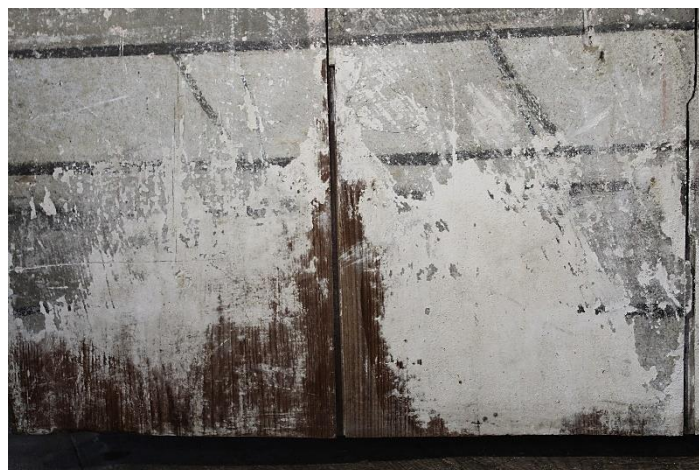
- *Datos técnicos:* falta o pérdida de materia de la obra original (*Fig.56*). Generada por el proceso de degradación de los materiales constitutivos de la obra (aglutinantes), separación entre uniones de la madera, arañazos, etc. Se manifiesta en la superficie afectada de manera que se observa el soporte de la obra, en este caso la madera, dado que se ha perdido tanto la capa de policromía como el aparejo.
 - *Porcentaje:* se estiman que afecta a un 30% de la superficie pictórica.
 - *Localización:* se encuentran en su mayoría entre las uniones de las tablas que conforman el techo, los extremos de los bordes de la puerta y de los paneles interiores.

Fig.56. Detalle de la parte baja de la puerta de la Epístola, en la que se aprecia falta de policromía y la laguna que se crea en la superficie.

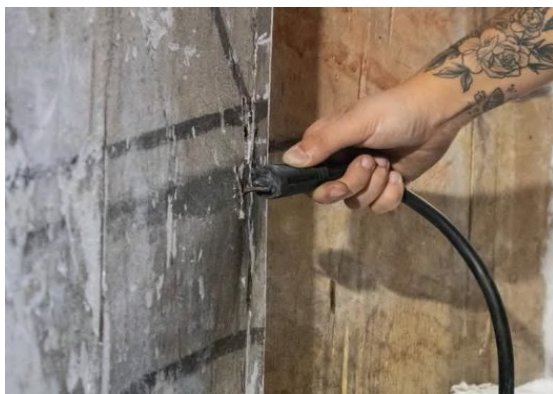
Los clavos de forja de las puertas se encontraban bien adheridos a la madera de tea, ya que con el paso del tiempo la resina de la madera se adhirió al clavo, a esto se le suma la oxidación lo que ha aumentado sus dimensiones originales. Por tanto, la mejor forma de extraer los clavos sin provocar fisuras y daños en la madera fue aplicando calor sobre estos.

Fig.101. Ubicación de un electrodo positivo en el anverso de la puerta sobre un clavo.

El proceso se llevó a cabo utilizando electrodos, situando uno en cada extremo, iniciando con una intensidad de 20 amperios (A) hasta llegar progresivamente a los 74 A. Una vez calentado los clavos se extraían de forma meticulosa con un martillo y una pinza de forma intercalada.

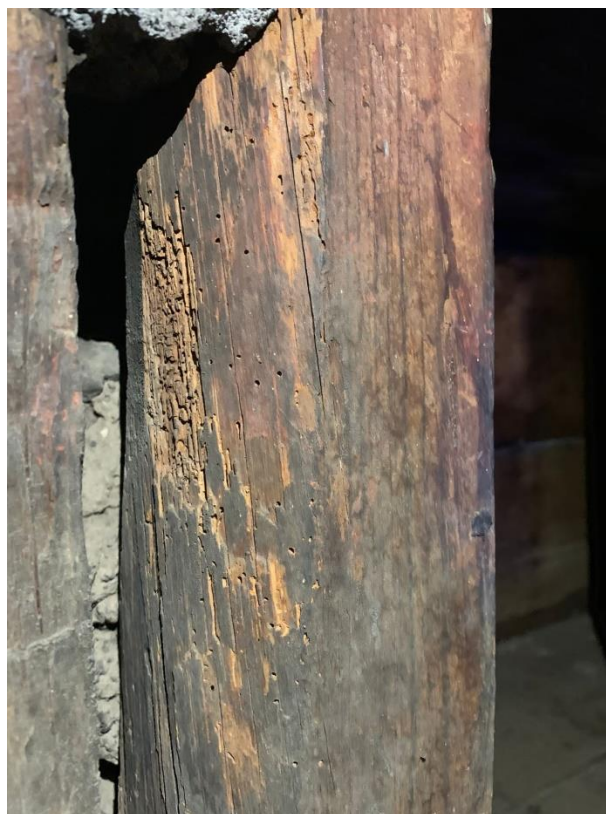
Fig.161. Fotografía de detalle de ataque biológico (xilófago: termitas). Techo de la Hornacina.
