TRABAJO DE FIN DE GRADO

**CONSERVACIÓN Y RESTAURACIÓN DE UNA PINTURA SOBRE TABLA:
RETRATO DE MUJER**

Sarah Hiraldo Padilla

Grado en Conservación y Restauración de Bienes Culturales, Facultad de Bellas Artes
Curso 2021-2022

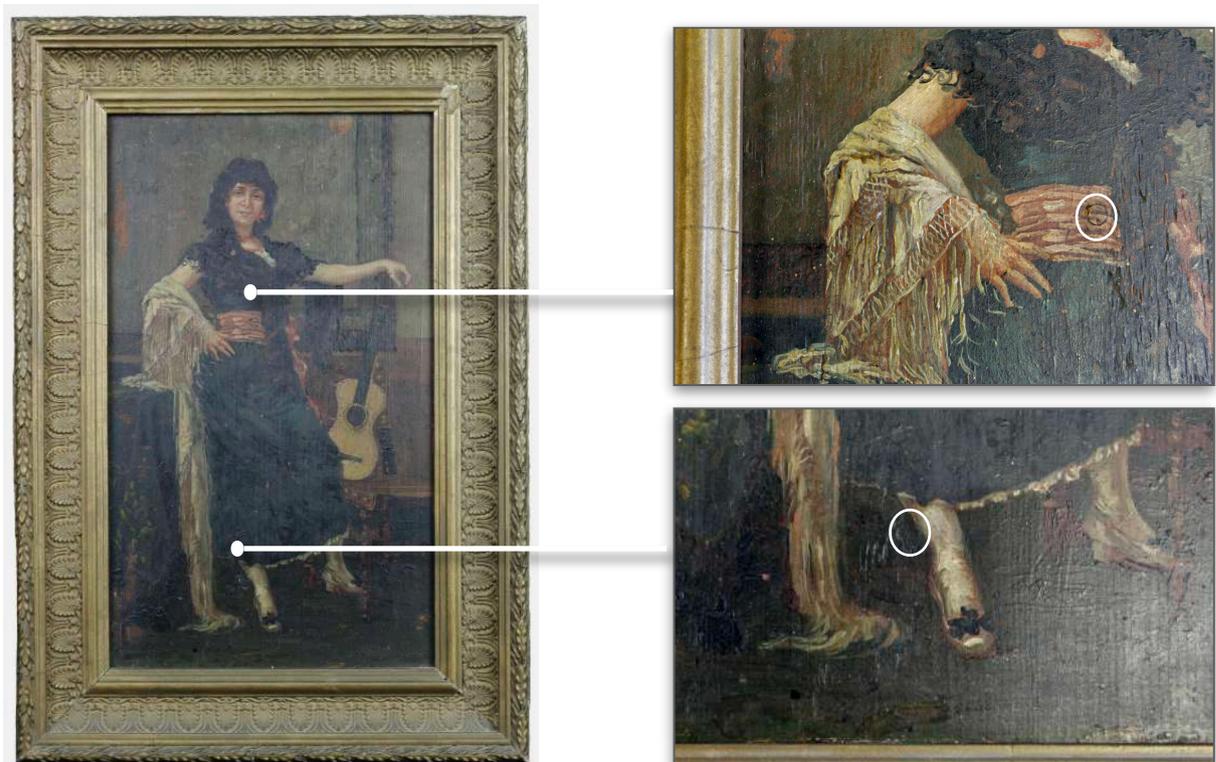
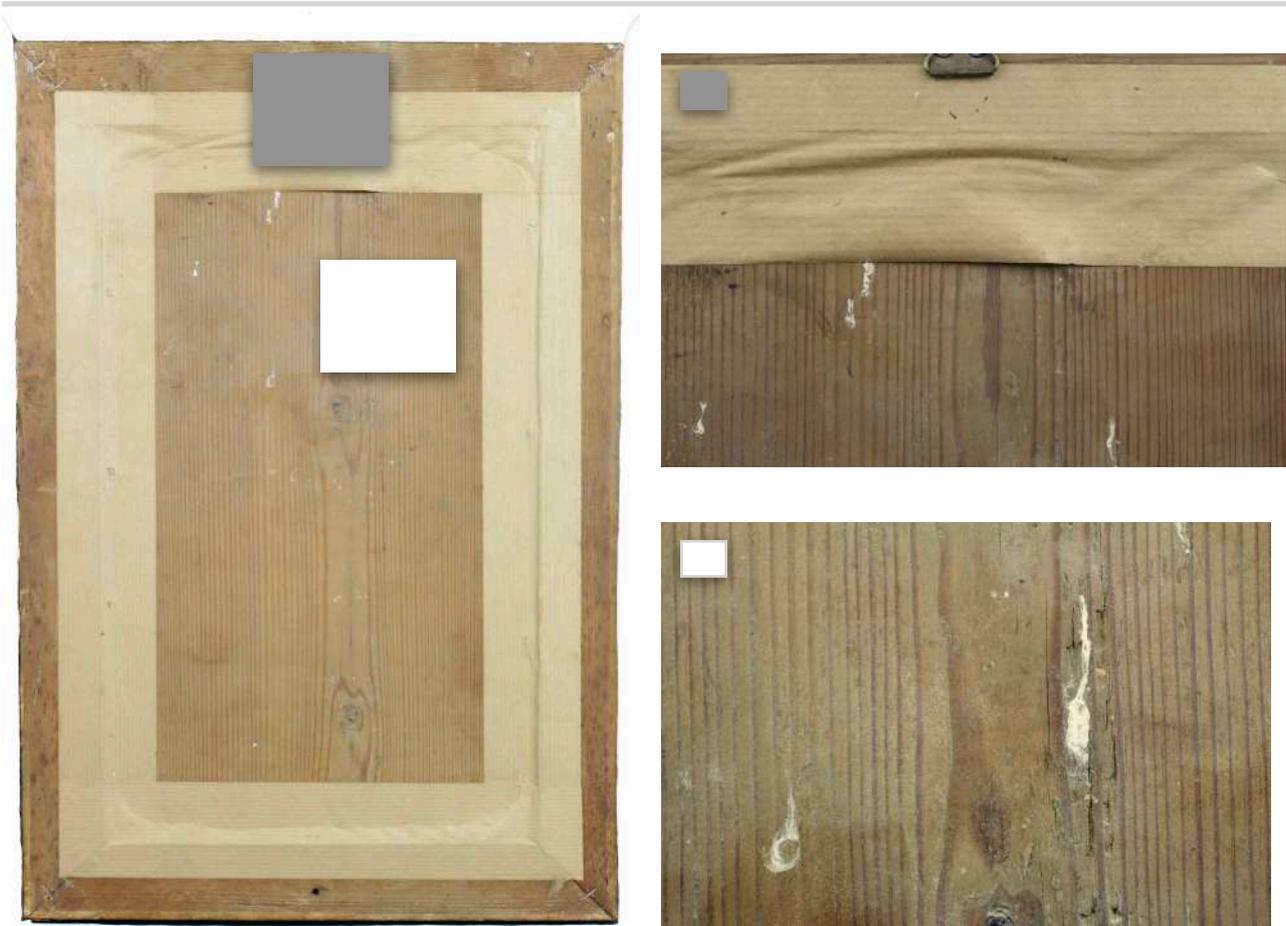
Destacamos la presencia de dos nudos vivos de la propia madera. Estos se encuentran en la zona de la cintura del personaje además del pie izquierdo (*figura 3.12*).

Fig. 3.12. Estado de conservación del soporte del óleo sobre tabla. Observamos los nudos y la suciedad superficial

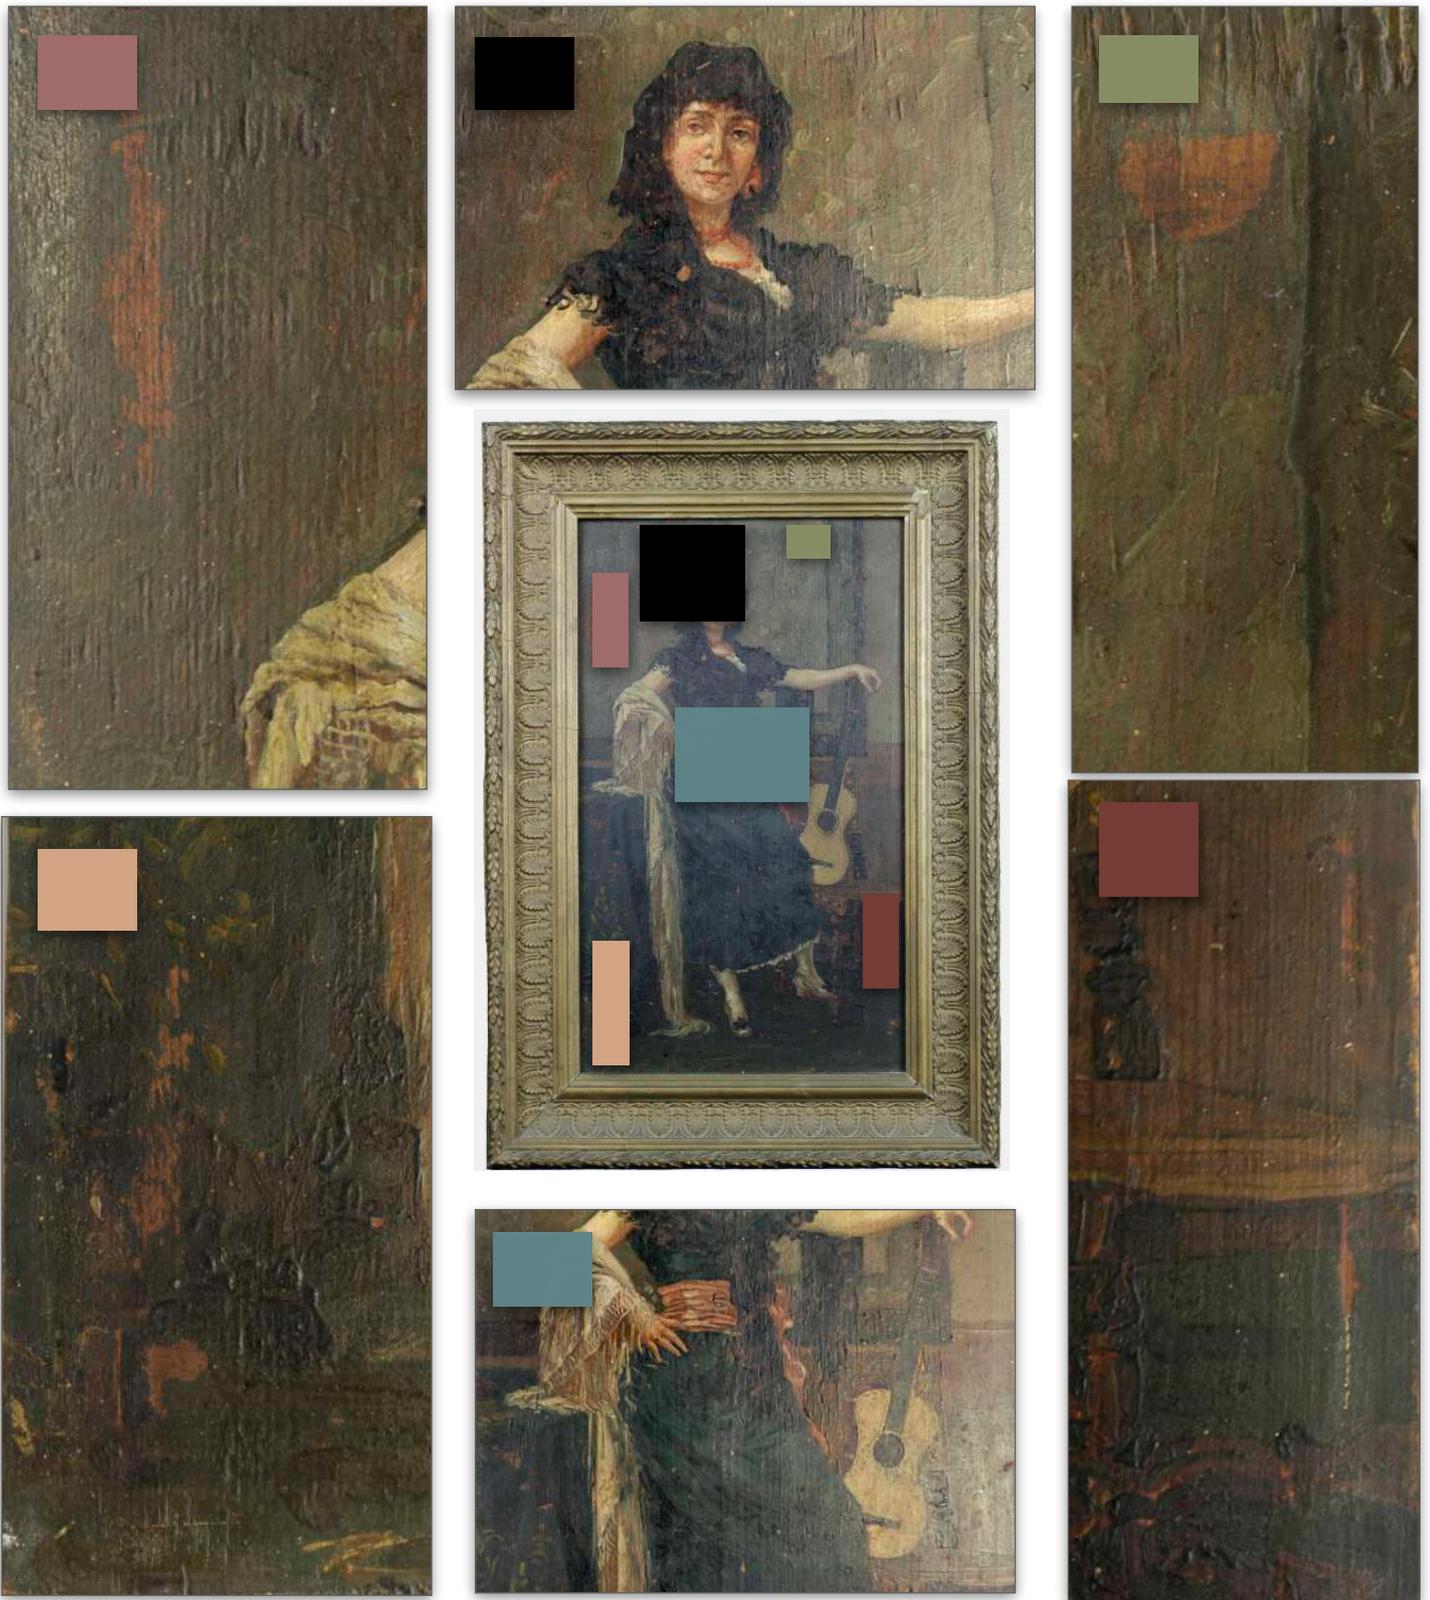
El estado de conservación de la capa pictórica es deficiente, presenta múltiples lagunas pictóricas en la superficie, donde la mayoría son diminutas y cuantiosas aunque existen algunas de mayor tamaño (*figura n°3.13*).

Fig. 3.13. Lagunas pictóricas presentes en la obra. Podemos observar las de mayor tamaño ubicada en los extremos , mientras que las lagunas diminutas pero cuantiosas están en las imágenes centrales (recuadros de color azul y negro).

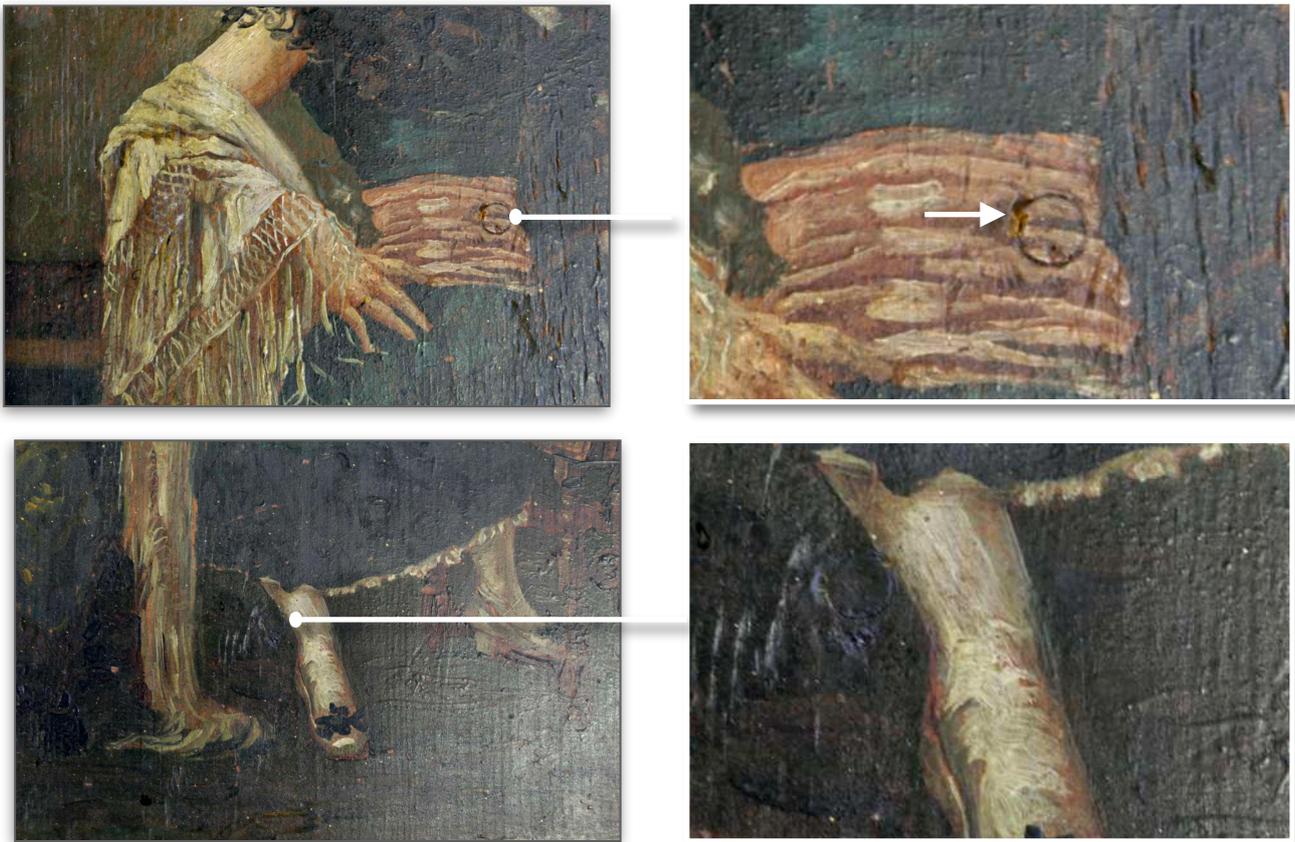
Los dos nudos ubicados en el pañuelo de la cintura y el otro en el zapato izquierdo. Ha provocado movimiento en la superficie de forma que existe un pequeño desprendimiento de la capa pictórica, es decir, observamos una pequeña cavidad. No obstante el segundo nudo (el del zapato) si se encuentra cubierto por la pintura (*figura n°3.14*).

Fig. 3.14. Nudos vivos presentes en el soporte de la tabla. En el nudo de la cintura observamos como el movimiento del nudo ha provocado un desprendimiento de la capa pictórica (señalizado por la flecha blanca). Mientras que el segundo se encuentra cubierto por la pintura.

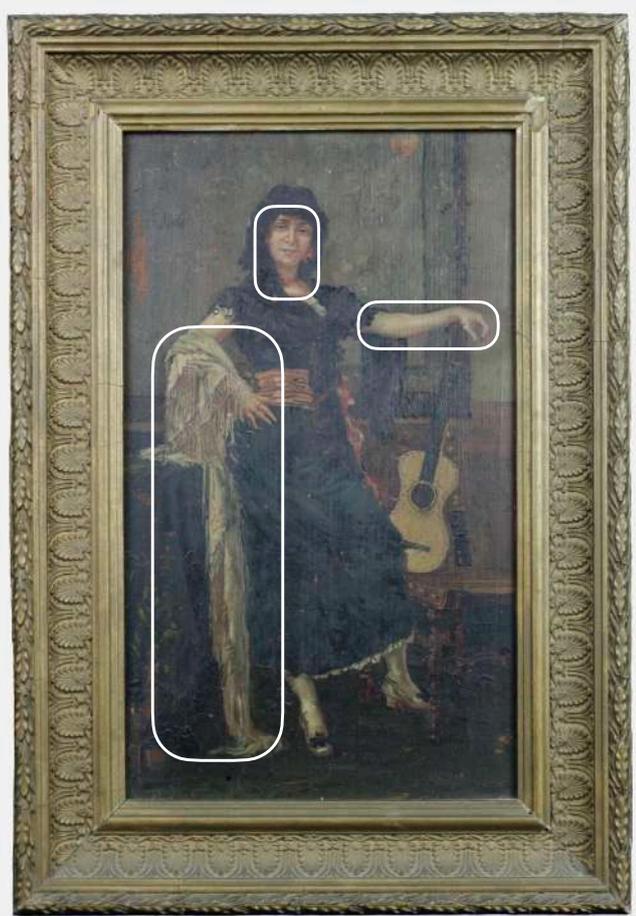
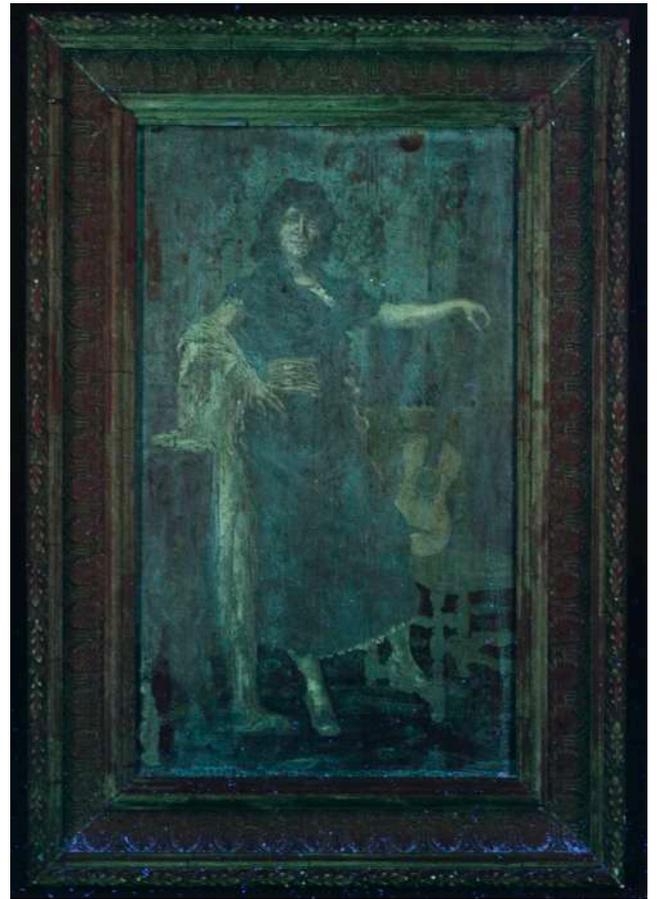
En este caso la obra sí presenta capa de protección, se puede apreciar los fenómenos de fotooxidación, sobre todo los tonos blancos como por ejemplo el mantón blanco sobre su hombro, las medias de los pies o el propio rostro. Además, mediante el uso de fluorescencia ultravioleta, se ve como una tonalidad verdosa recubre toda la superficie, por lo que deducimos que se debe a la presencia de una capa de protección.

El estado de conservación de la capa de protección es mala, ya que se encuentra envejecida y por lo tanto debe ser retirada (*figura n°3.15*).

Fig. 3.15. Barniz envejecido de la obra. Podemos observar los blancos ligeramente amarilleados. A la derecha la captura mediante el uso de radiación ultravioleta, donde la superficie está cubierta por una tonalidad verdosa.

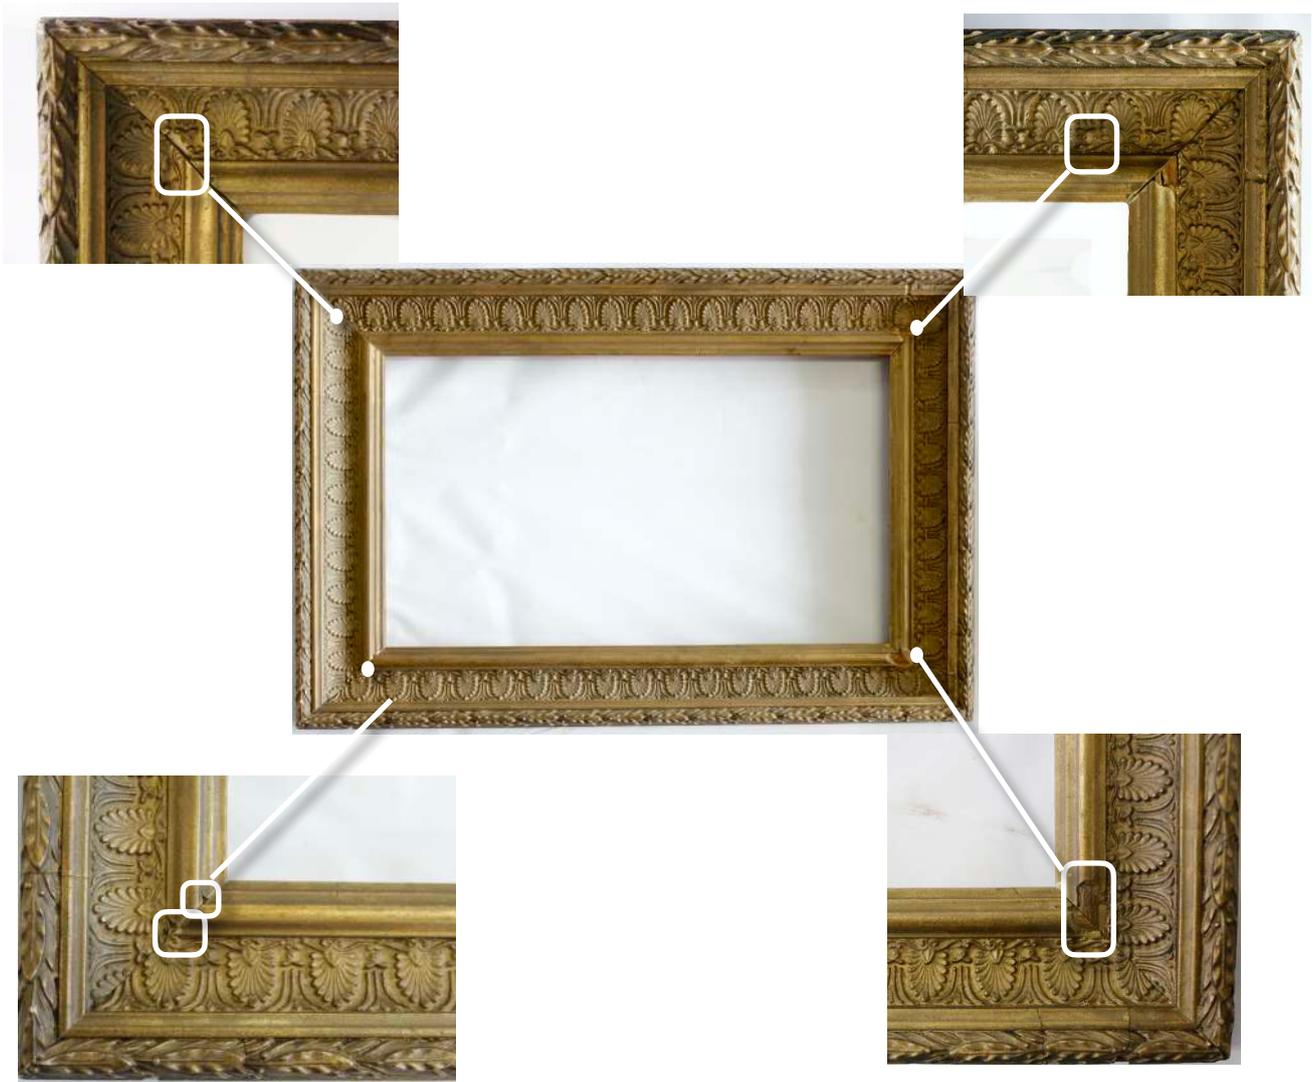
El soporte del marco se encuentra en estado deficiente pero estable, destacamos las pérdidas volumébricas en la moldura del marco (*figura n°3.16*).

Fig. 3.16. Pérdidas de soporte en el marco.

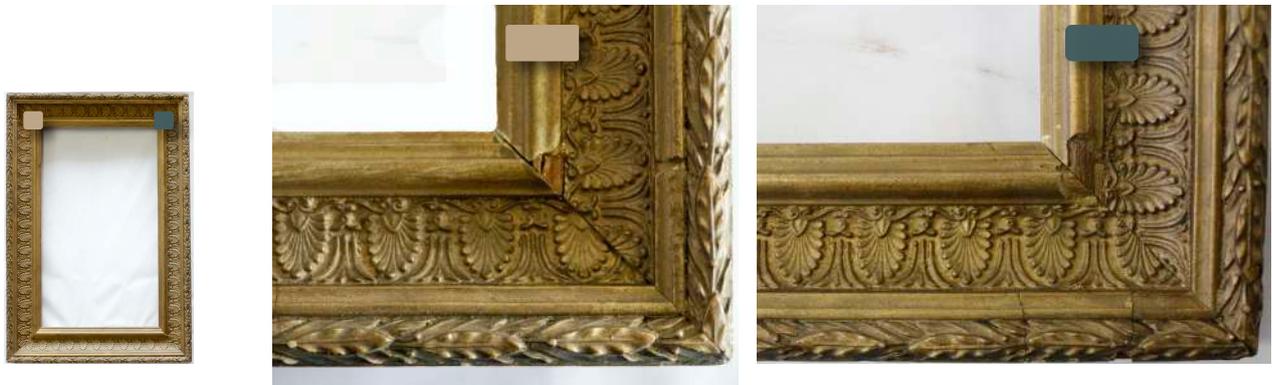
Fig. 3.17. Lagunas pictóricas en el marco.

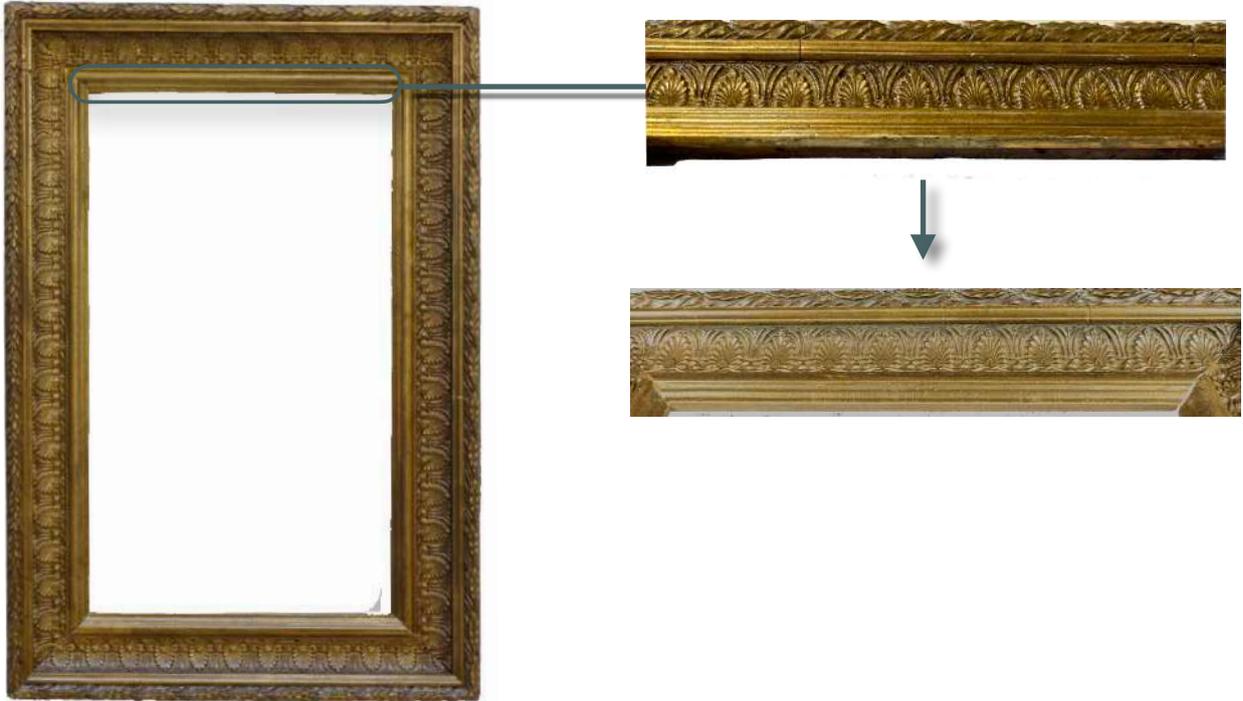
Además, el marco también presentaba faltas en los bordes internos (*figura n°4.13*).

Fig. 4.13. Resultado reintegración cromática de los bordes internos del marco.

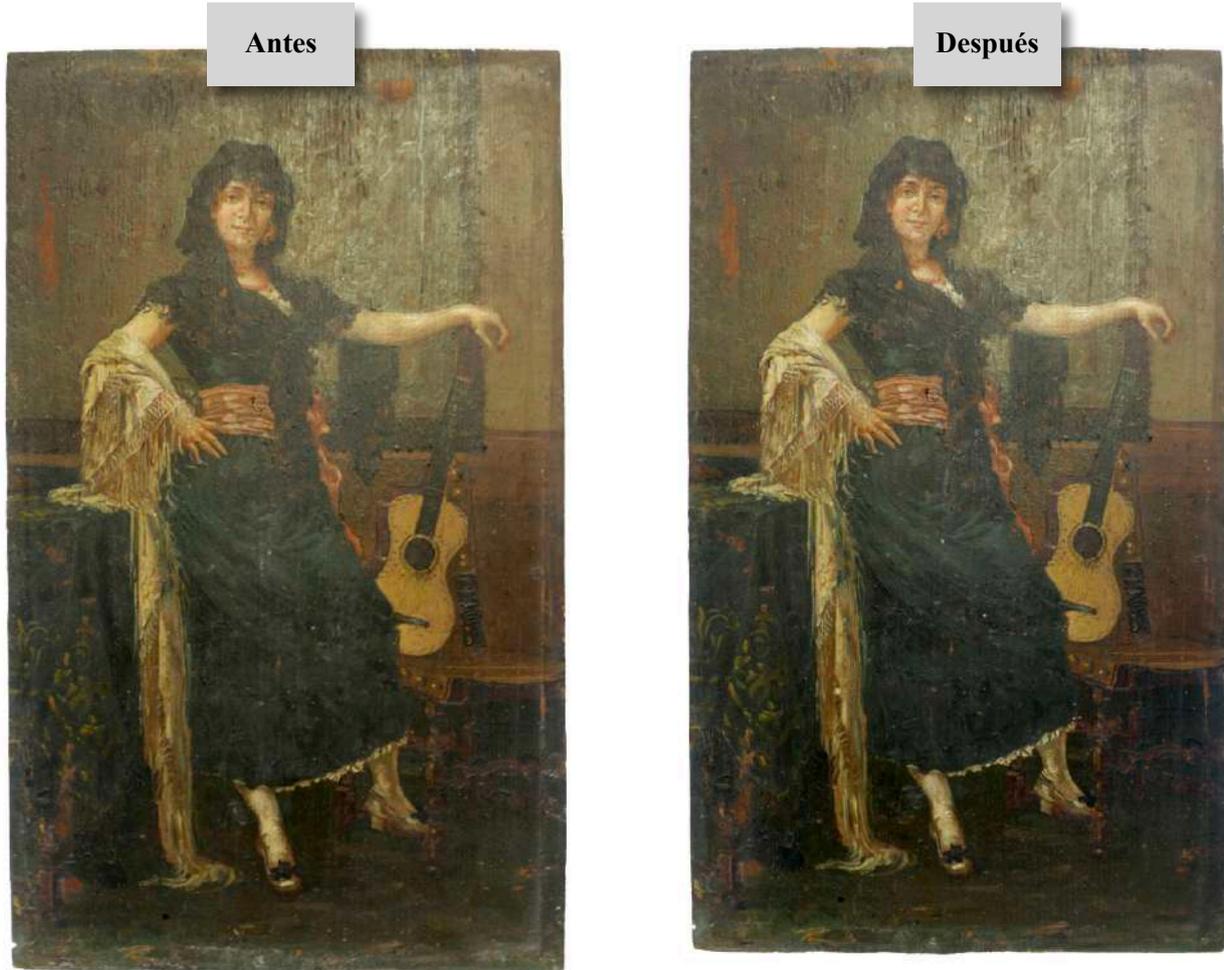
Con respecto a la obra, podemos observar como la superficie pictórica presenta ciertos tonos amarillentados que se hacen evidentes en las zonas más claras como, la zona del mantón, enaguas de color blanco, además del rostro. Se procede entonces a limpiar la superficie pictórica.

Fig. 4.19. Resultado limpieza de la capa pictórica.
