**UNIVERSIDAD DE LA LAGUNA
ESCUELA POLITÉCNICA SUPERIOR DE INGENIERÍA
SECCION DE NAUTICA, MAQUINAS Y RADIOELECTRONICA NAVAL**

TRABAJO FIN DE GRADO

**ANÁLISIS DE DESASTRES MARÍTIMOS CON VERTIDOS
CONTAMINANTES**

PERIODO ENTRE 1955 Y 1990

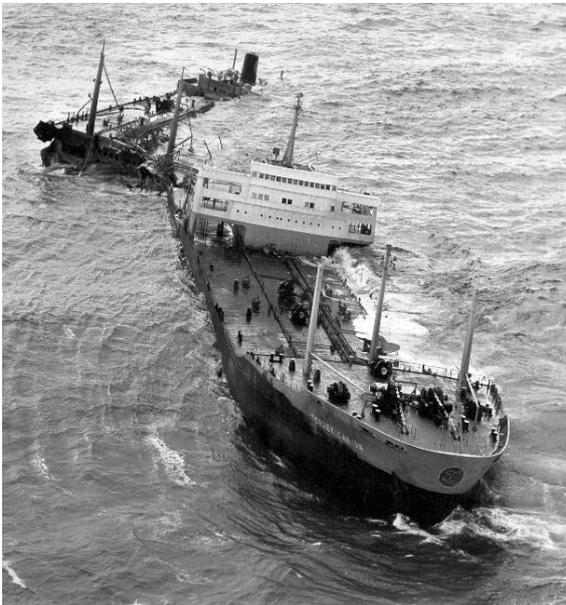
El 18 de Marzo de 1967 debido a unos errores de cálculos en la navegación y el Loran²² estropeado ocasionaron que el Torrey Canyon se desviara del destino establecido y se adentrara entre las Islas Scilly y los arrecifes de Seven Stones, donde finalmente embarrancó. El impacto a 17 nudos rasgó y abrió seis de sus tanques, además de deteriorar notablemente el resto.

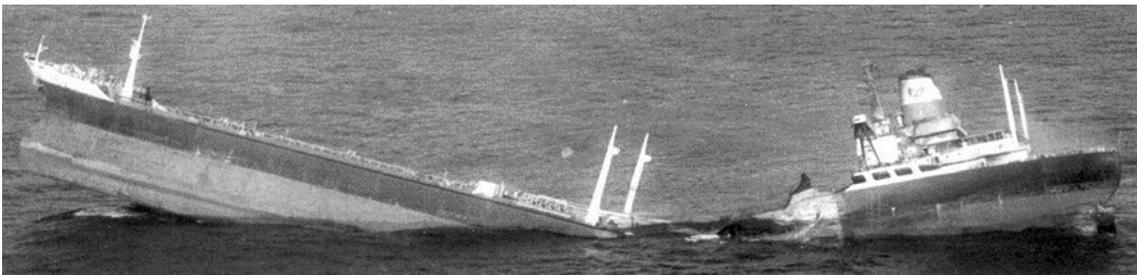
El 13 de Junio de 1968 a las 15:00 h el petrolero World Glory se parte en dos durante una tormenta a 65 millas al ENE (estenordeste) de Durban, Sudáfrica. El temporal en el momento del accidente consistía en fuertes vientos del sudoeste, el cielo completamente nublado, fuertes marejadas y escasa visibilidad. Una fuga de agua provocó que el buque se partiera transversalmente. Una vez separados, la sección de popa se hundió al cabo de dos horas y la sección de proa se alejó debido a la corriente de las Agujas 40 millas antes de hundirse. Solo 10 de los 34 miembros de la tripulación consiguen sobrevivir, dejando 24 víctimas mortales. (Incident News, 2011)

Ilustración 16. World Glory partido en dos. Fuente: (Freaky Waves, 2006)

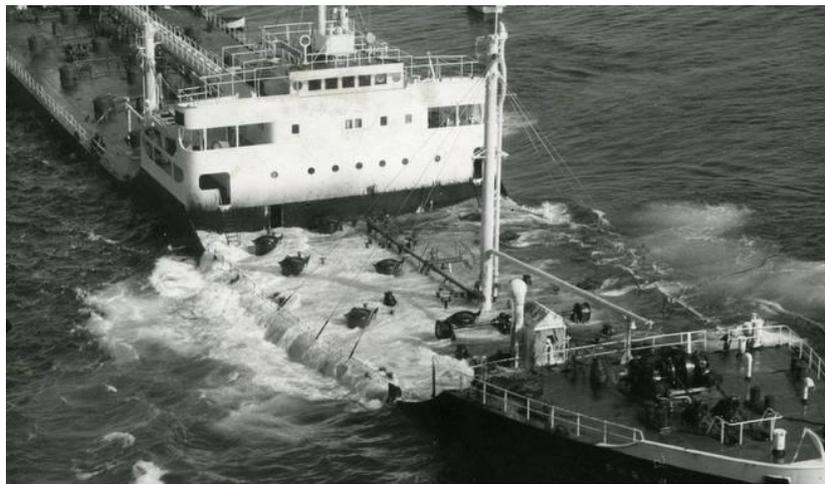
Inicialmente este accidente no suponía ninguna amenaza de fuga de combustible, sin embargo, el mal tiempo continuó golpeando los tanques afectados por el encallamiento. Por su parte, la empresa Imperial Oil emitió una alerta de derrame y la tripulación fue completamente evacuada la noche del 4 de Febrero. Al día siguiente, el alcance del derrame ya había alcanzado una milla.

Ilustración 19. Imagen aérea del Arrow hundiéndose. Fuente: (Chronicles Herald Archives, 2015)

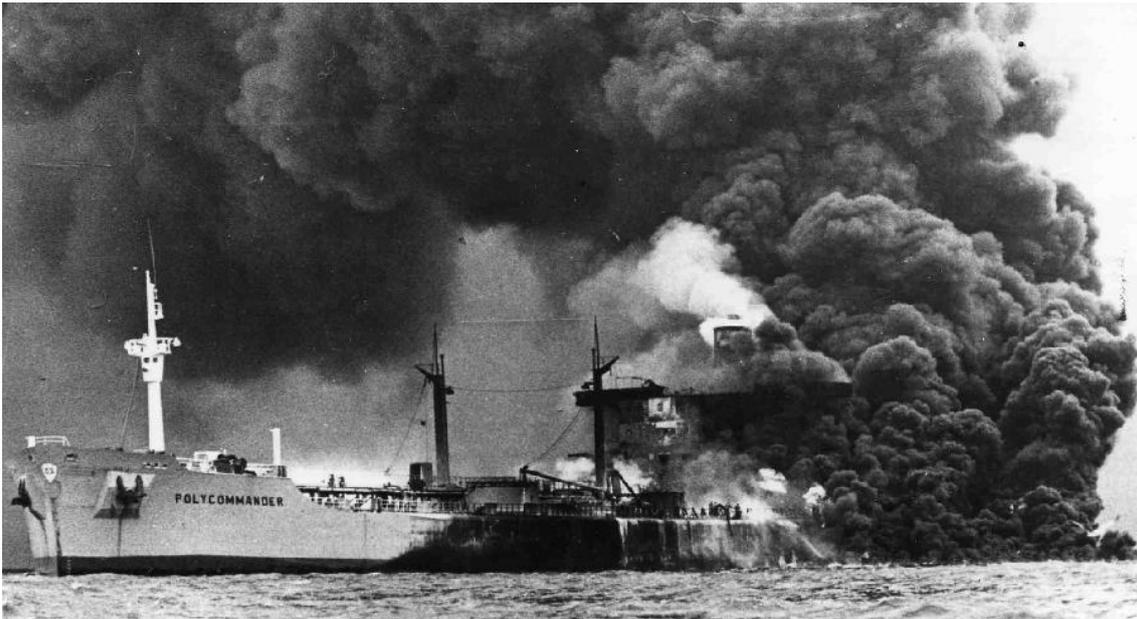
El Polycommander encalla el día 5 de Mayo de 1970 cuando pretendía salir de la ría de Vigo por el canal del Norte. Tras salir del fondeadero, debió caer a estribor para embocar el centro del canal del Norte, pero esta maniobra no se realizó con suficiente antelación. La inercia del buque cargado hizo que el rumbo establecido no se cumpliera por lo que el buque terminó desviándose y embarrancando. A las 4:20 horas toca fondo y se produce una grieta en los tanques de carga números 5 y 6, donde se vertieron aproximadamente 15.000 toneladas de crudo.

Ilustración 22. Incendio del Polycommander. Fuente: (Saa, Blog "Háblame de barcos", 2012)

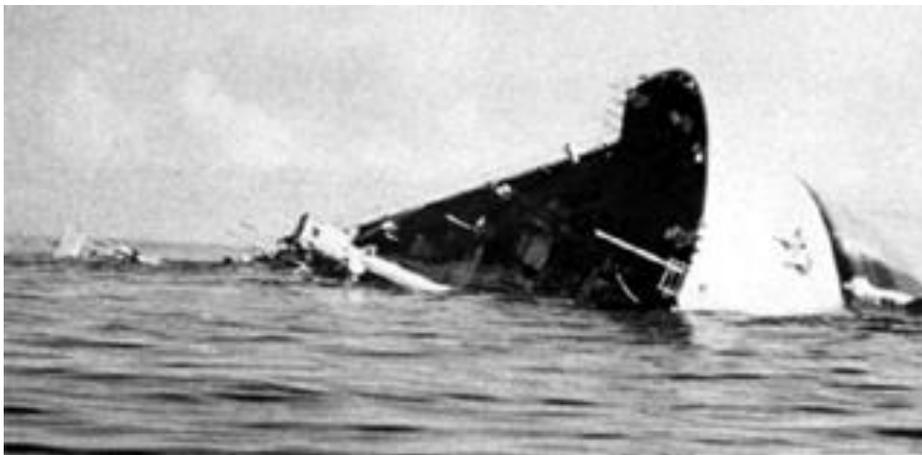
El 1 de Junio de 1970, el petrolero inglés Ennerdale chocó contra unas rocas no identificadas en los mapas a 7 millas de Puerto Victoria, a las afueras de las Islas Seychelles, y se hundió al cabo de 20 minutos. Todos los tanques centrales de la nave del Nº1 al Nº 9, la sala de bombas y la sala de máquinas se agujerearon y se inundaron. El agua de mar llegó rápidamente a los generadores cortando la energía y produciendo un apagón. Afortunadamente, sus 18 oficiales y 42 marineros pudieron abandonar el buque sin complicaciones ante los peligros del derrame.

Ilustración 24. Ennerdale hundiéndose. Fuente: (Mathiot)

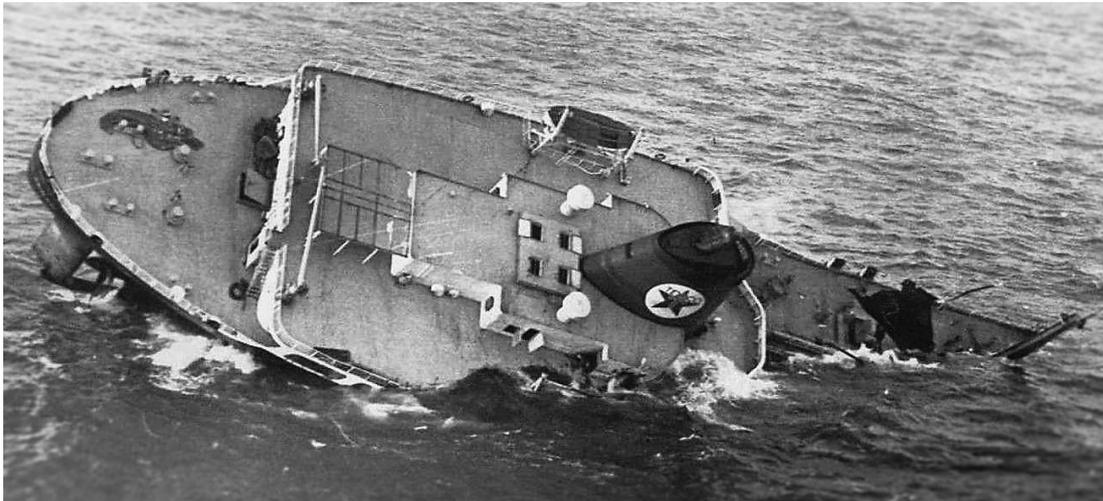
El día 11 de enero de 1971, el petrolero panameño Texaco Caribbean colisionó con el carguero Paracas debido a la escasa visibilidad producida por una espesa niebla. El Paracas no siguió la ruta de navegación establecida dentro del Canal de la Mancha y lo atravesó por la zona más corta, donde se encontró con el petrolero y se produjo el abordaje. El Texaco Caribbean explotó tras el accidente, cobrándose la vida de 8 tripulantes. Afortunadamente, los 22 restantes pudieron ser rescatados. A pesar de que el Paracas resultó gravemente dañado, éste pudo ser remolcado hasta Hamburgo el día 14 de enero por el remolcador Heros. Los restos del naufragio fueron señalizados por las autoridades costeras británicas. Para ello, se colocaron tres luces verdes verticales alrededor del Texaco Caribbean.

Ilustración 28. Restos del Texaco Caribbean. Fuente: Wrecksite

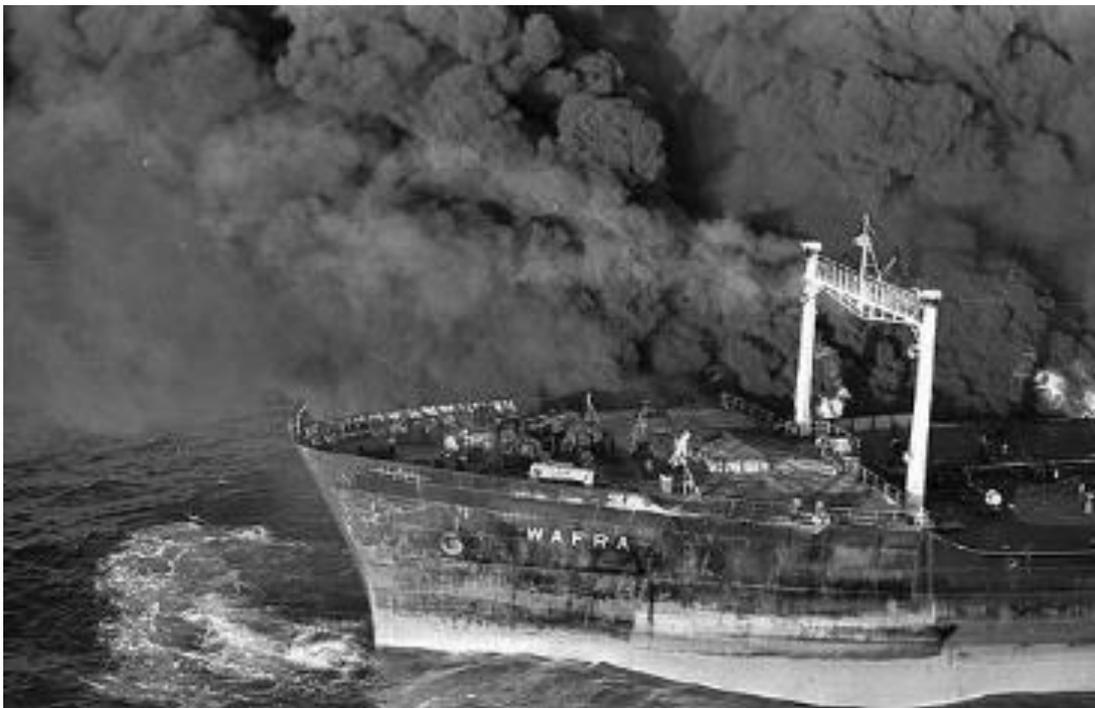
El 27 de Febrero de 1971 el buque Wafra navegaba bordeando Sudáfrica cuando solicita asistencia después de quedarse sin propulsión por un fallo en la turbina de vapor. Esto se debió a una inundación en la sala de máquinas. Al llegar la asistencia, fue primeramente remolcado por el buque ruso Gdynia y más tarde por el buque Pongola, debido a las dificultades que esta acción requería. En ese momento, la mayor parte de tripulación había sido trasladada, salvo el capitán y el timonel que aún se encontraban dentro del buque durante la maniobra. El cable de este último remolcador se rompió y el Wafra terminó encallando debido al fuerte oleaje en un arrecife a cinco millas del Cabo de las Agujas. Los seis tanques del costado de babor y dos de los seis centrales se rompieron, ocasionando una gran fuga de petróleo.

Ilustración 31. Incendio del Wafra. Fuente: (Costiero)

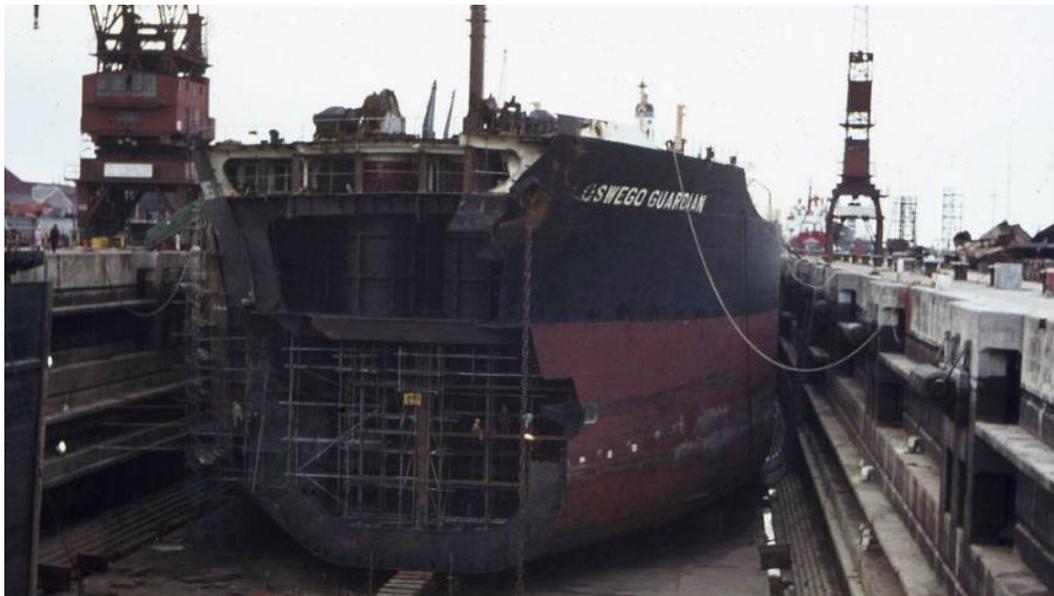
El 21 de Agosto de 1972 los superpetroleros Oswego Guardian y Texanita colisionaron a 30 millas del cabo de las Agujas, cerca de Stilbaai, Sudáfrica. Una intensa niebla reinaba en la zona en el momento del accidente, produciendo un choque que desencadenaría en la explosión del buque Texanita. Éste navegaba con los tanques de lastre sin inertizar, de modo que los vapores de los residuos de crudo de su interior generaron una terrible explosión. Tal fue la magnitud que pudo ser oída a 100 km de distancia, destrozando el buque y provocando su hundimiento al cabo de 4 minutos. Fallecieron 47 de los 50 tripulantes del Texanita y un tripulante del Oswego Guardian (United States Naval Institute, 1973).

Ilustración 33. Oswego Guardian en dique seco. Fuente: (CTX)

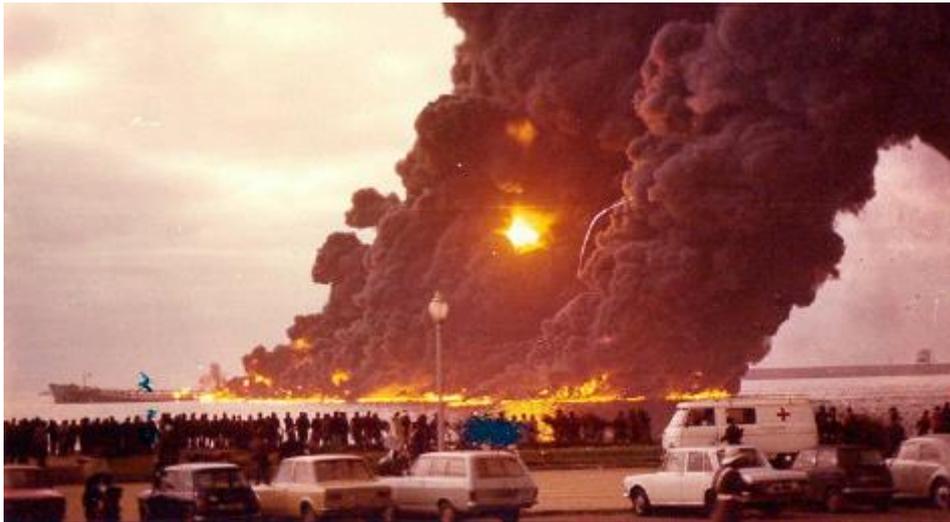
El 29 de enero de 1975 el petrolero danés Jakob Maersk toca fondo y encalla en un banco de arena mientras estaba siendo asistido por remolcadores en el puerto de Leixoes, en Portugal. Al cabo de unos instantes se produce una explosión en la sala de máquinas, incendiando el petrolero y partiéndolo en tres partes. La sección central y la popa se hunden mientras que la proa continua flotando hasta que unos días más tarde vara sobre la playa. Los tanques principales son destruidos por la explosión y se produce una importante fuga de petróleo.

Ilustración 38. Incendio del Jakob Maersk. Fuente: (CTX.org)

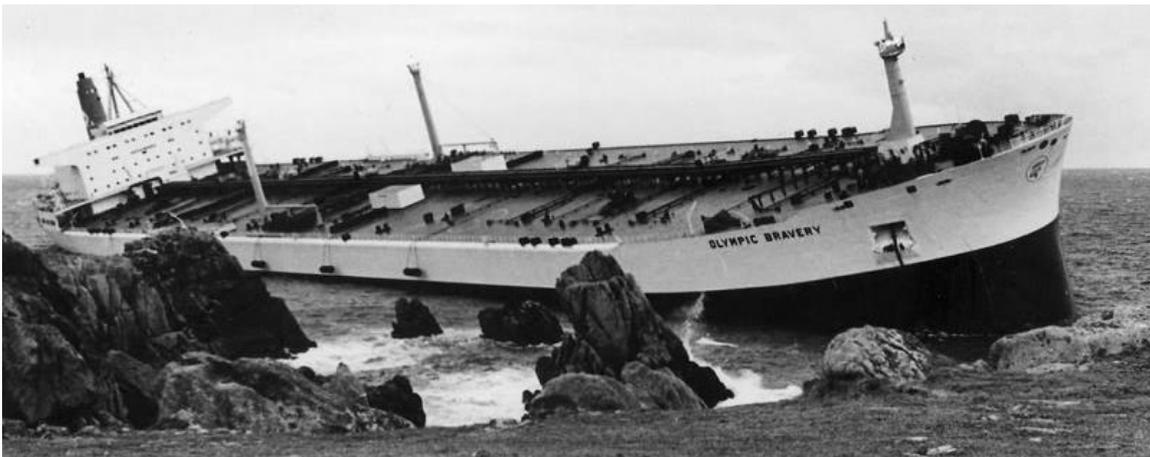
El 23 de enero el buque Olympic Bravery zarpó de Brest en su viaje inaugural pero no puso rumbo a Foresund debido a que no disponía de carta. Al mismo tiempo, el petrolero comenzó a sufrir una serie de fallos en la máquina (hasta siete apagones se registraron) durante su travesía que le obligaron a fondear en las costas de la isla de Quessant, Francia. A las 8:00 h del 24 de enero, a causa del mal tiempo se rompió la cadena y el buque encalló en las costas de la isla francesa, alrededor de una milla al noreste del faro de Creac'h. Los remolcadores no consiguieron ponerlo a flote y el buque terminó deteriorándose por las condiciones meteorológicas de la zona. Se inundaron todos los tanques y los movimientos del casco contra el fondo marino rocoso ocasionaron importantes fracturas.

Ilustración 40. Olympic Bravery embarrancado. Fuente: (Photo Bucket)

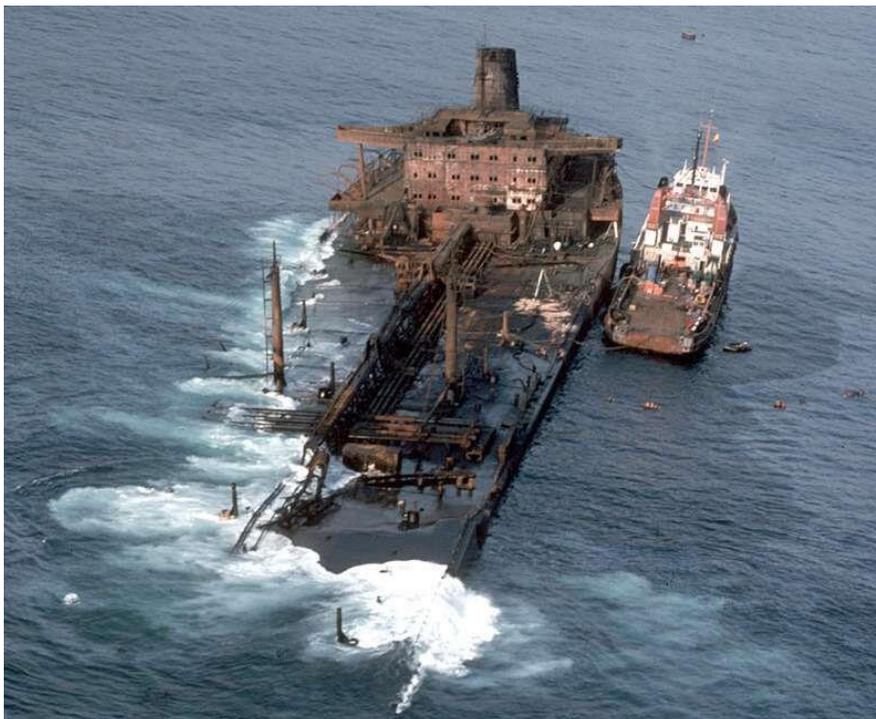
La mayoría de la tripulación ya había abandonado el buque cuando sobre las 14:00 horas, éste sufrió varias explosiones y posteriormente se incendió. En dicho momento, tanto el Capitán Castelo como el práctico del puerto Sánchez Lebón se encontraban en el puente. A pesar de los esfuerzos de los remolcadores por evacuarlos, sólo el práctico pudo salvarse al saltar y llegar nadando a la costa. Por el contrario, el Capitán falleció tras la caída de 15 metros en medio de un mar de llamas. A pesar de las precauciones, una segunda explosión tuvo lugar la mañana del 14 de Mayo.

Ilustración 43. Urquiola tras el incendio. Fuente: (Nick, 2011)

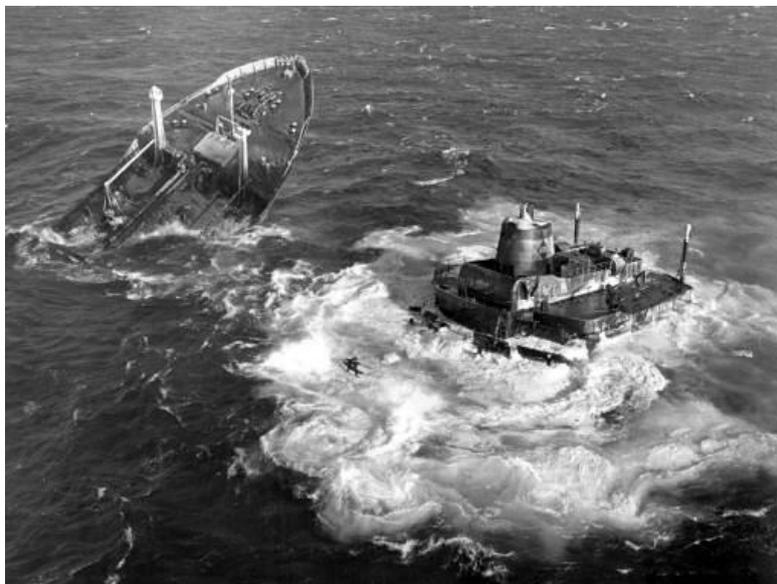
El 15 de Diciembre de 1976 sobre las 06:00 h, el buque Argo Merchant encalló en unos bajos a 29 millas al sureste de la Isla de Nantucket, Massachusetts, debido a la desviación de unas 24 millas de su derrota original ocasionada por un temporal de fuertes vientos y olas de hasta 3 metros de altura. Los 38 miembros de la tripulación pudieron ser evacuados. Sin embargo, las condiciones meteorológicas y la escasa profundidad imposibilitaron la extracción de la carga de manera segura.

Ilustración 45. Argo Merchant. Fuente: (U.S Coast Guard District 1, 2000)

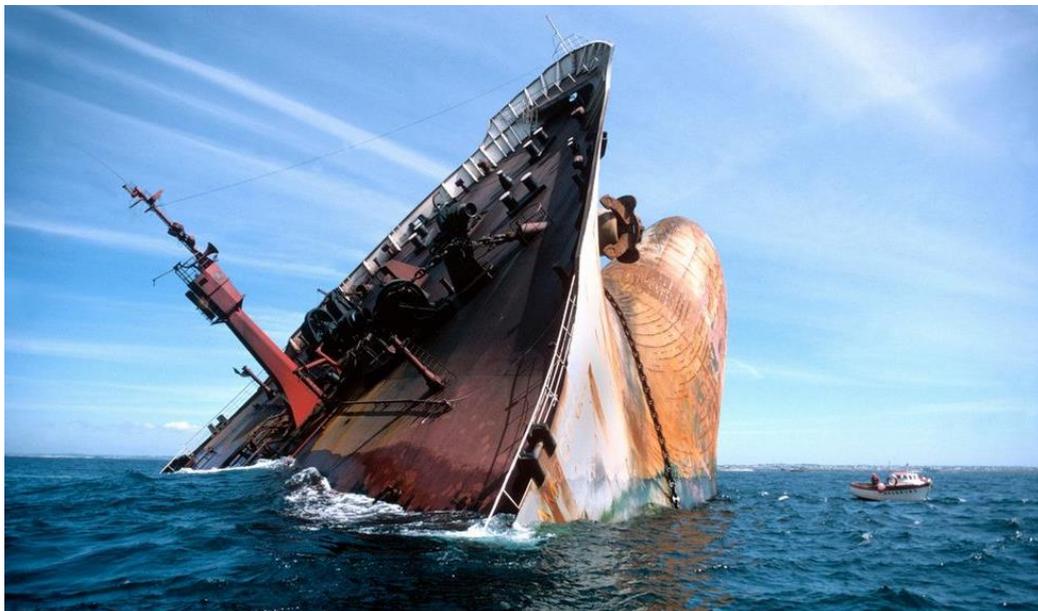
Tres días después de abandonar Las Palmas, el petrolero Amoco Cádiz comenzó a encontrarse con mal tiempo que continuó hasta el 16 de Marzo. A las 09:16 horas, a 8 millas de Quessant, sufrió un fallo en el mecanismo de control del timón. A pesar de que el Capitán Pasquale Bandari había realizado la señal de “Buque sin Gobierno⁴¹”, éste no solicitó asistencia hasta que a las 11:20 horas el Jefe de Máquinas determinó que el daño ya era irreparable. Tras unas negociaciones demasiado largas, a las 12:20 horas acudió en ayuda el remolcador alemán Pacific. Después de dos intentos poco fructíferos de remolcamiento, el petrolero finalmente encalló a las 22:00 horas en unas rocas a tres millas de Portsall, un pequeño puerto pesquero de la costa de la Bretaña Francesa. La tripulación fue rescatada al completo por medio de helicópteros.

Ilustración 48. Amoco Cádiz asomando la proa en el agua. Fuente: Rosecarabout (Wordpress)

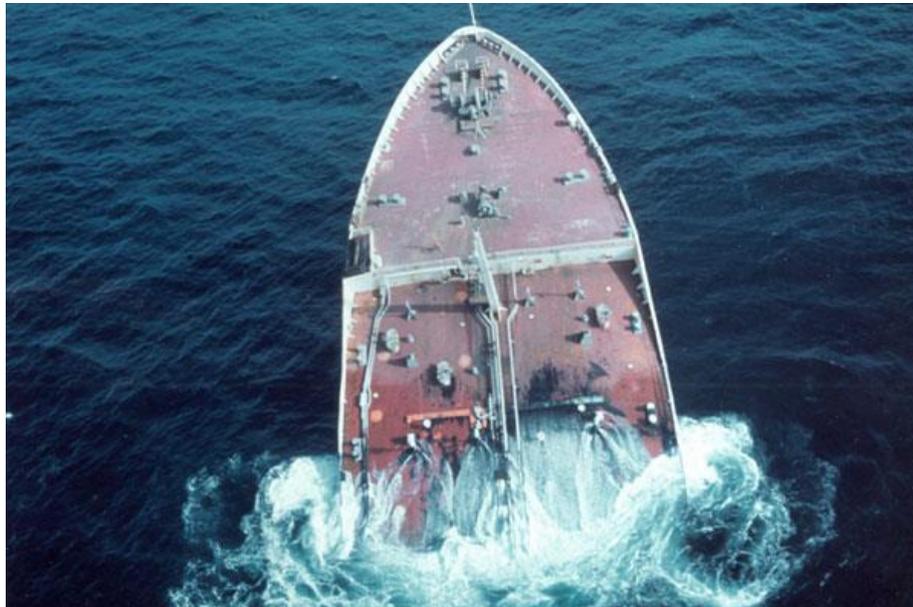
Ilustración 63. Proa del Kurdistan hundiéndose. Fuente: (Tony, Wrecksite.eu, 2010)

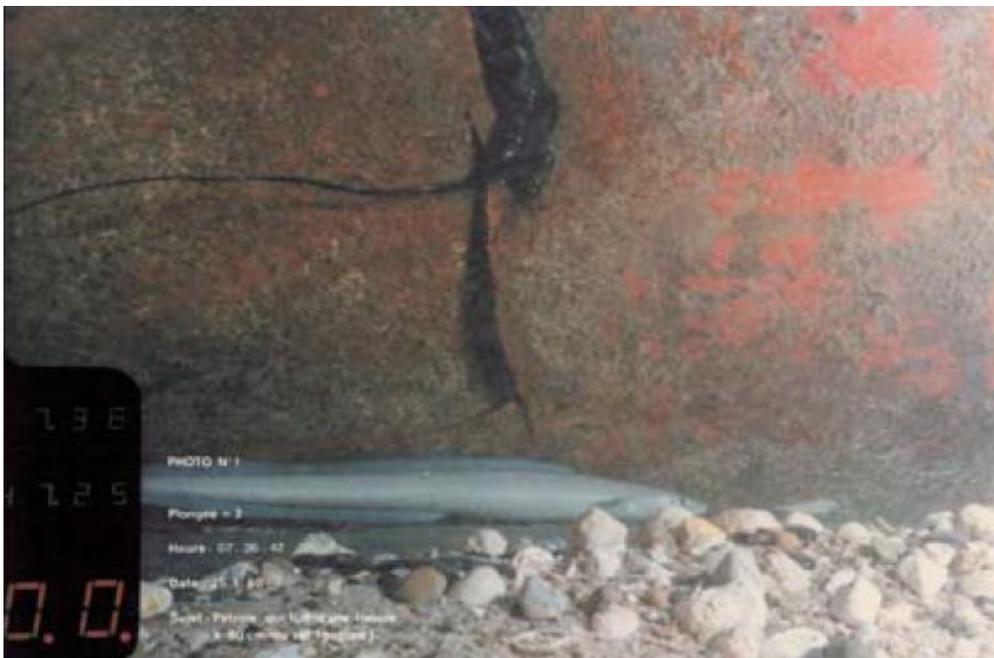
Ilustración 65. Escape de aceite del casco del Gino. Enero de 1980. Fuente: (National)

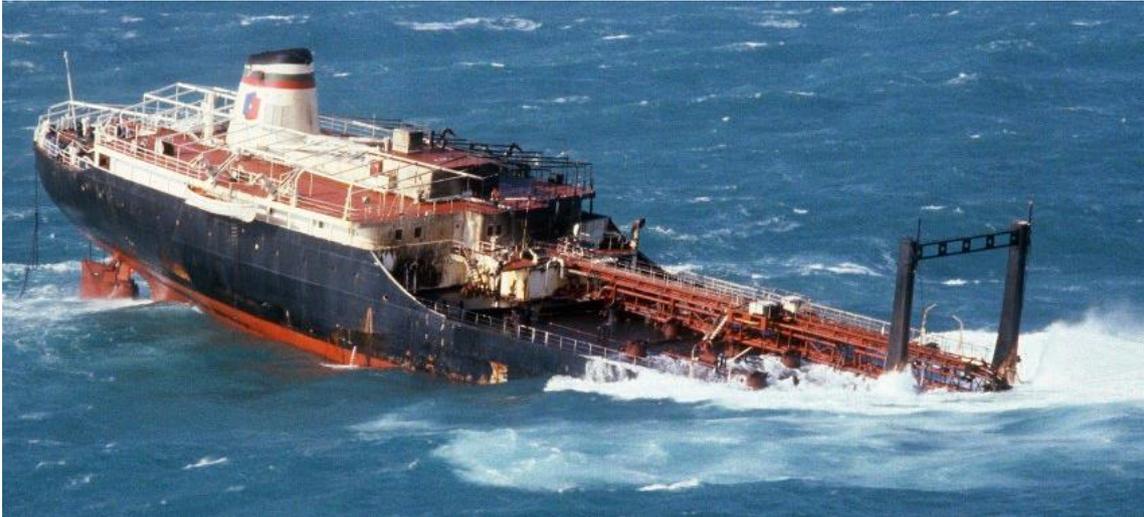
Ilustración 73. Tanio partido a la mitad. Fuente: (Fotostrecke, 2010)

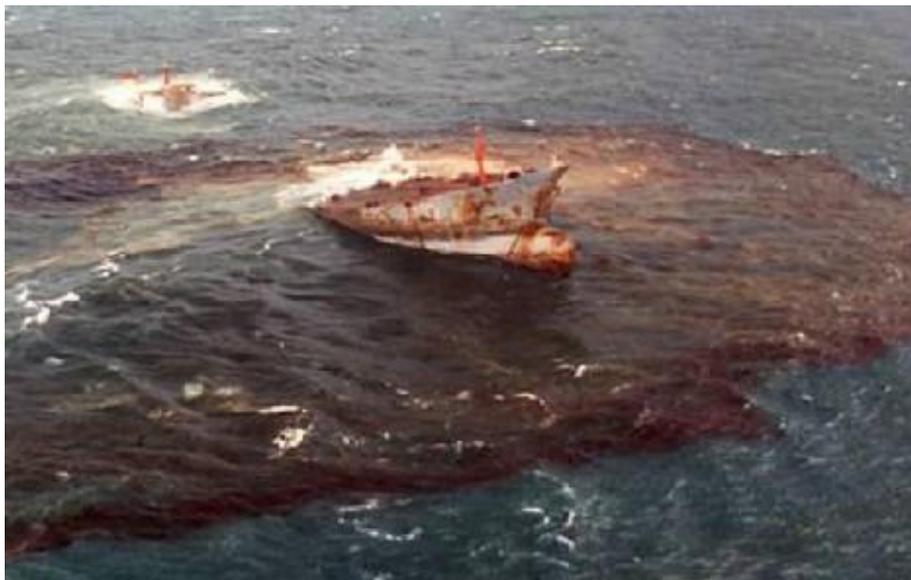
Ilustración 81. Buque Khark 5 accidentado. Fuente: (Sea-Jobs.net, 2013)
