Estudio e intervención de una imagen de vestir: Santa Bárbara de Nicomedia

Carla Mir Rivero

Trabajo Fin de Grado

Grado de Conservación y Restauración de Bienes Culturales

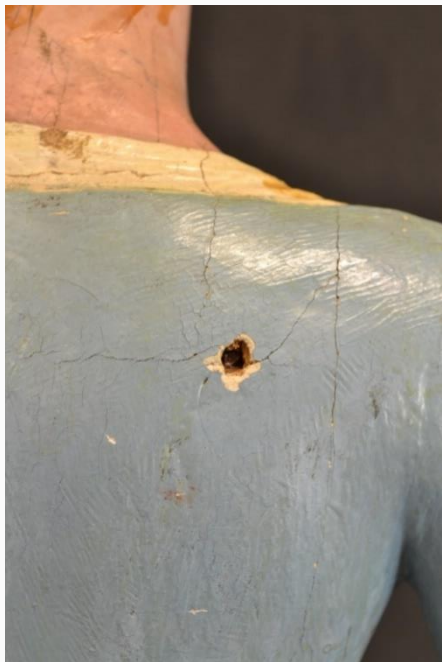
El soporte está en buen estado de conservación y no hay riesgo de descohesión ni pérdida de elementos. Sin embargo, presenta diversos deterioros, como signos de daño biológico causado por termitas en la base, separación de bloques en la unión de la mascarilla (**Fig. 18**) con el resto de la cabeza y separación bajo la cadera debido a la unión de embones. Además, existen pérdidas volumétricas, como, la ya mencionada, ausente mitad de la base, pero también un fragmento de dedo (**Fig. 17**), concretamente la última falange del índice de su mano derecha.

Fig. 16. Detalle de la espalda. Orificio de clavo

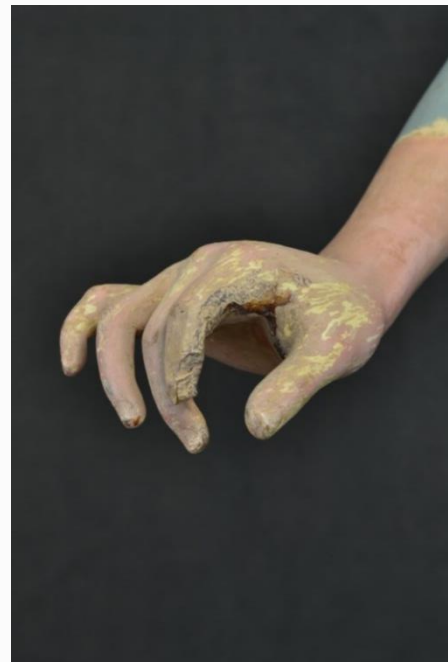
Fig. 17. Detalle de mano derecha.

Añadido de elementos faltantes y reintegración volumétrica: Se procedió a reintegrar las faltas volumétricas que presenta la escultura. Estas son; la cola de milano faltante en la base, la mitad de la peana que falta, y la falange faltante en el dedo índice de la mano derecha.

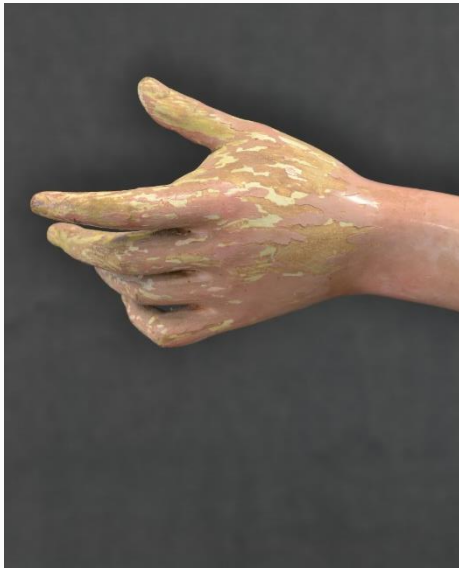
Seguidamente se encuentra el aparejo (**Fig. 19**), con un nivel de deterioro no muy avanzado, sin problemas de cohesión o adherencia, y sus daños se limitan a numerosas lagunas que permiten ver el soporte de madera.

Fig. 19. Detalle de mano izquierda. Puede observarse el aparejo y la madera debido a las numerosas lagunas

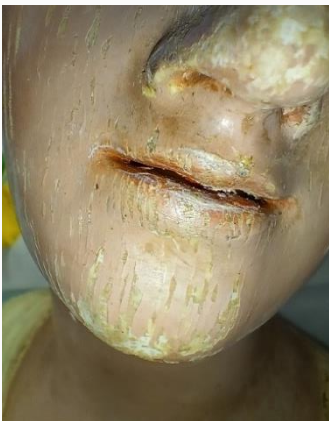
La capa pictórica es la que se encuentra en peor estado, puesto que cuenta con numerosas pérdidas, especialmente en la zona de la carnación de manos y rostro (**Fig. 20 y 21**), donde parte de la frente se ha perdido por completo debido a la acción abrasiva de la peluca, que en su interior cuenta con una malla muy áspera y rugosa. Para intentar sujetar el postizo de pelo, se colocó gran cantidad de adhesivo, que se derramó a lo largo de frente, cuello y orejas, dejando adherido el pegamento marrón a la policromía (**Fig. 22 y 23**). En esta zona, el adhesivo cubrió casi la totalidad de la pintura, rellenando huecos y pérdidas, además de ocultar el trabajo de talla que simula la línea de pelo, confundiendo así con el mismo tono del cabello que ha sido policromado.

Fig. 20. Detalle de carnación

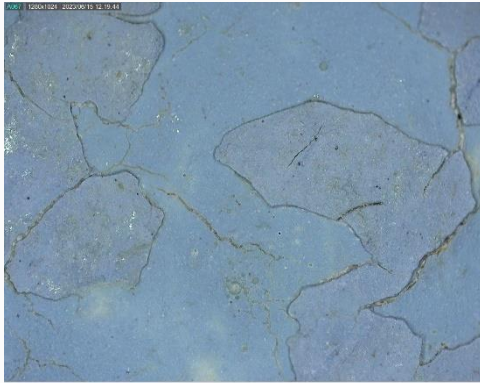
En el cuerpo, la policromía azul parece haber sufrido un repinte, igualmente de color azul celeste, y en numerosas lagunas de la capa más exterior puede verse el tono azul del estrato inferior (**Fig. 24**), además, en algunas zonas el azul se ha tornado de un tono verdoso, casi amarillento. La zona blanca del vestuario también ha sufrido daños que han causado pérdidas de policromía que dejan al descubierto tanto el aparejo como la madera. Se encuentran numerosos arañazos causados por los alfileres empleados para vestir la pieza (**Fig. 26**), así como acreciones de diversas naturalezas (**Fig. 26 y 27**) y cinta autoadhesiva adherida al brazo (**Fig. 28**).

Fig. 24. Imagen de microscopio. Estratos de policromía azul

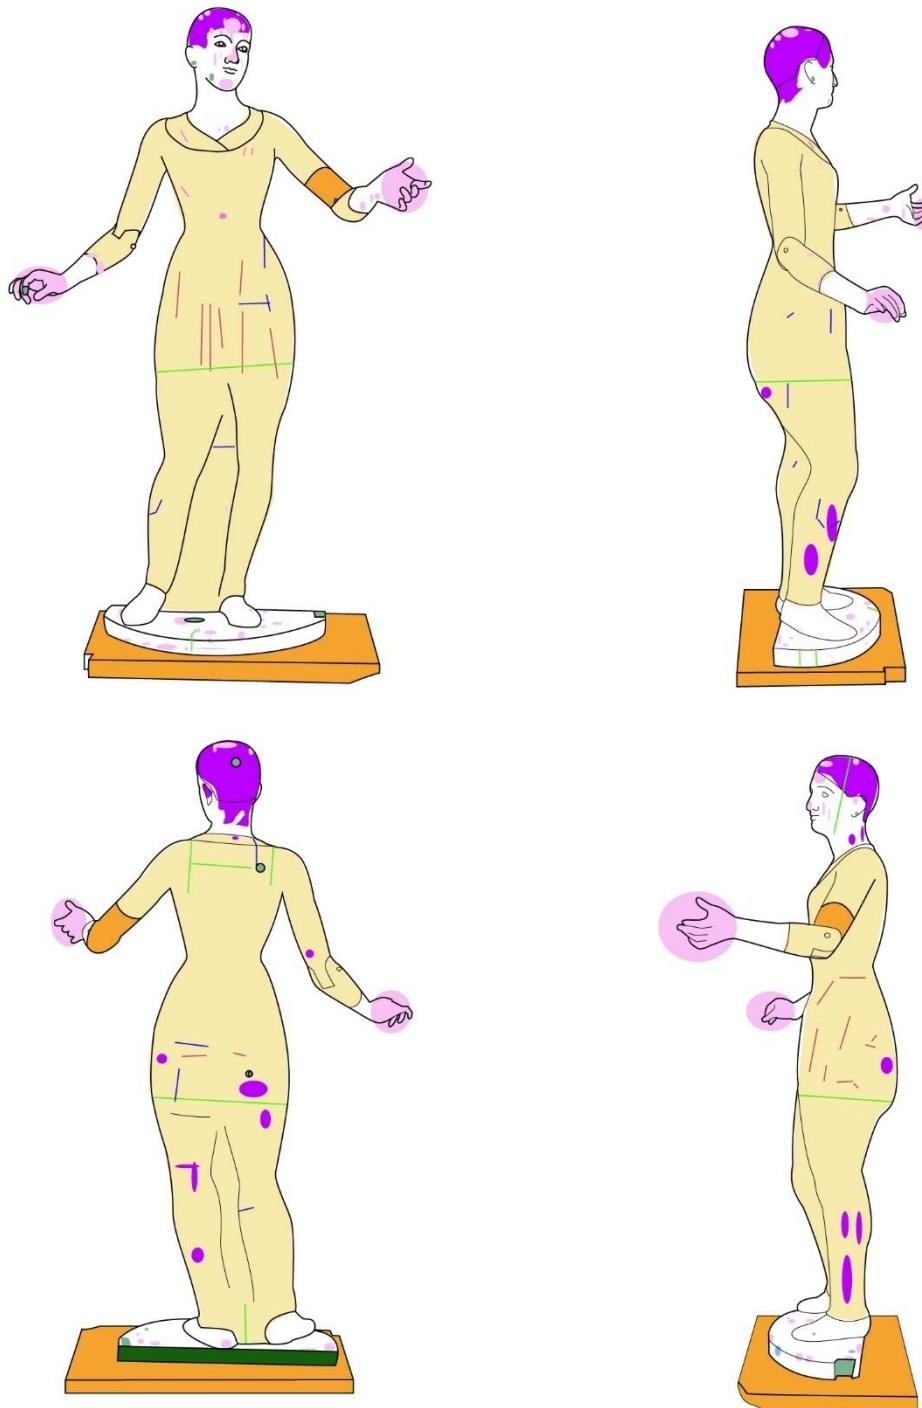
Fig. 29. Mapa de daños

La obra cuenta con numerosos deterioros a lo largo de todos sus estratos (**Fig. 29**), por lo que los enumeraremos siguiendo el orden de las capas sucesivas que conforman la pieza.

Soporte

- Ataque biológico (termitas)
- Falta volumétrica
- Grietas

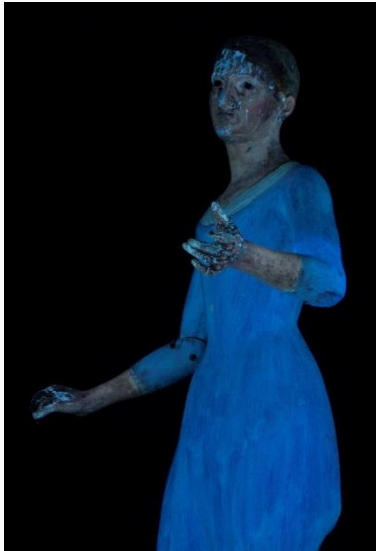
Fig. 30. Fluorescencia. Detalle de las lagunas de policromía

En el estudio bajo luz U.V se pudo determinar que el barniz no cubría la totalidad de la pieza, sino únicamente la parte correspondiente a la toga azul celeste (Fig. 31 y 32). Además, permitió ver con mayor claridad las lagunas de carnación faltantes bajo el adhesivo de la cabeza (Fig. 30).

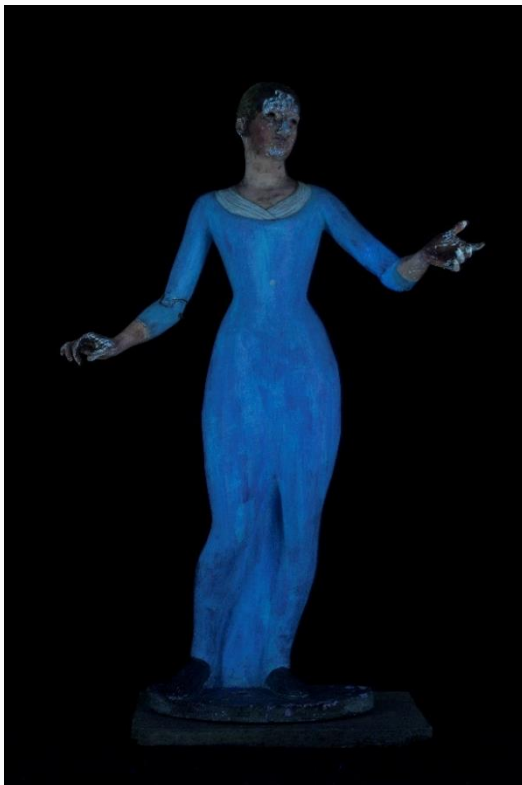
Fig. 31. Luminiscencia ultravioleta. Vista frontal

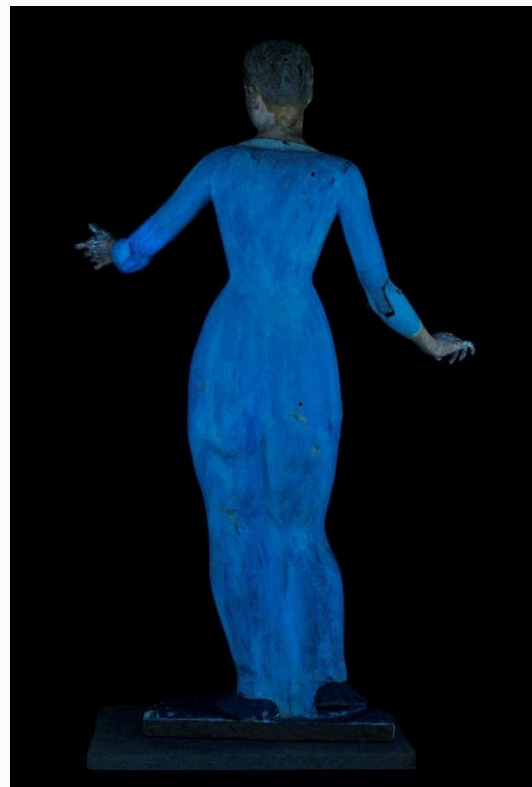
Fig. 32. Luminiscencia ultravioleta. Vista trasera

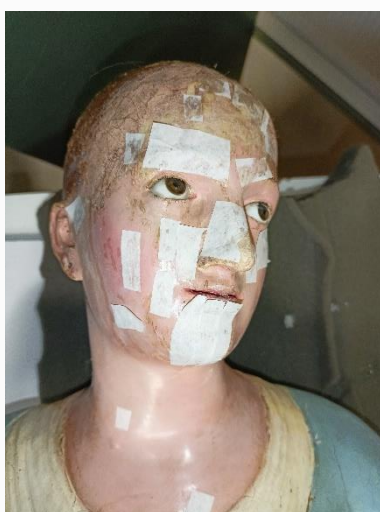
Fig. 43. Detalle de la cara durante el sentado de color

Sentado de color: La intervención continuó realizando un **sentado de color** (**Fig. 43, 44 y 45**), ya que la capa pictórica se encontraba en un estado de conservación muy preocupante, deterioro que, además, se acelera como resultado de los cambios de temperatura (como el producido al trasladar la obra desde el norte de la isla al taller de la universidad), al igual que con las temperaturas elevadas y una reducida humedad ambiental (HR) en el entorno.

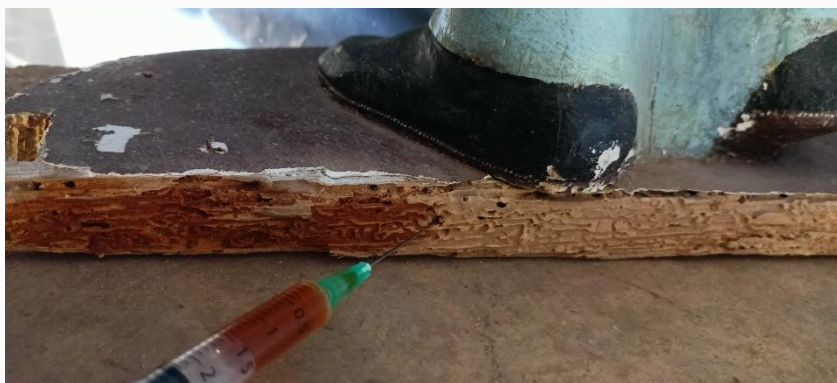
Fig. 46. Inyección de permetrina en la peana

Desinsectación preventiva: Una vez asegurada la capa pictórica de la obra, se prosiguió realizando el tratamiento preventivo contra xilófagos. Aunque el ataque de termitas que ha sufrido la base se encuentra inactivo, existe el riesgo de que se pueda contaminar ya que el lugar donde se encuentra es idóneo para la proliferación de estos insectos, especialmente teniendo en cuenta el estado actual del municipio de Tacoronte, al que pertenece la pieza, respecto a la población de estos insectos.

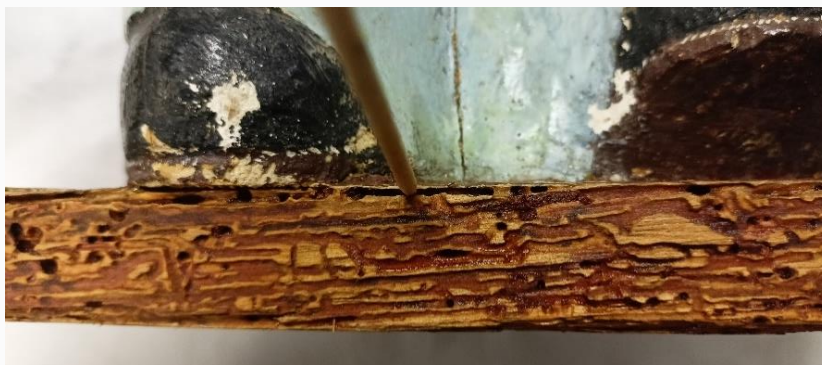
Fig. 58. Detalle de la consolidación. En la imagen se muestra cómo se emplea un elemento de madera para mantener la fina capa que se conserva de policromía recta, para que en el secado del Paraloid® se encuentre recta y lista para reintegrar volumétricamente

Consolidación del soporte: Tras finalizar la intervención anterior, se continuó consolidando el soporte afectado por ataque biológico, deterioro que se hallaba concentrado en la base de la figura, la cual poseía un avanzado estado de pérdida de la materia estructural. Para este proceso, se empleó resina acrílica, concretamente Paraloid® B72, al 15% en tolueno, inyectando el producto con ayuda de una jeringuilla en varias tomas, pretendiendo así la total impregnación del soporte para su endurecimiento, evitando así el desprendimiento de nuevos fragmentos.

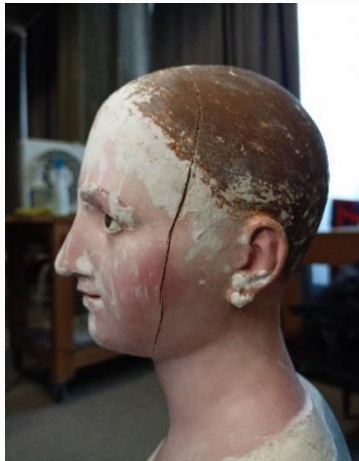
Fig. 66. Perfil izquierdo. Grieta con masilla epoxi

facilitando así su estucado. Esta grieta, al encontrarse en una zona tan importante de la figura, afectaba negativamente a su apariencia estética, siendo un elemento disonante capaz de interrumpir la armonía de la obra, ya que se hallaba en una zona que, tras ser vestida, continuaría siendo visible.

Se empleó la masilla epoxi para rellenar una grieta producto de la separación entre la mascarilla y la cabeza (Fig. 66),

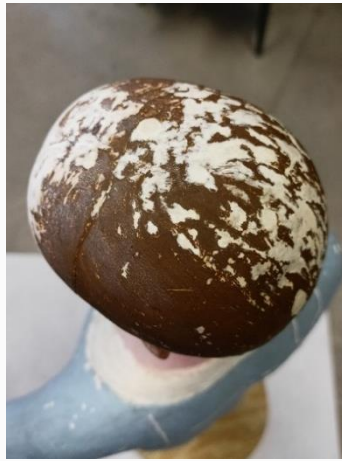
Fig. 67. Estucado de las lagunas que aparecieron bajo el adhesivo de la cabeza

Producto de la limpieza, se descubrieron numerosas lagunas en la parte superior de la cabeza (Fig. 67) que no podían apreciarse mientras estaban cubiertas de pegamento. En esta fase de la intervención también se estucaron para reintegrar la policromía más adelante.

Estucado de lagunas: Se procedió a rellenar todas las lagunas presentes en el aparejo, así como en las lagunas de policromía, para posteriormente poder reintegrarlas con acuarela a nivel. Además, se aplicó estuco en las grandes grietas encontradas en la policromía, al igual que en la grieta de la máscara, así como cubriendo los nuevos injertos y elementos volumétricos, como la nueva mitad de la base, los injertos en la base original, y la falange de dedo añadida (**Fig. 65**). Este proceso se realizó tras diluir cola de conejo en agua tibia, en proporción 1/7, y aportando después sulfato cálcico, espolvoreándolo lentamente hasta conseguir una consistencia adecuada para su manipulación. Se aplicó con ayuda de pinceles, y se rebajó empleando bisturí (hoja nº10 y nº15), y lijas de distintos grosores, trabajando en el acabado hasta conseguir nivelar su superficie con la de la policromía original de la obra. Para el estucado del nuevo añadido de la peana, se empleó estuco coloreado con pigmentos para darle cohesión estética con su otra mitad.

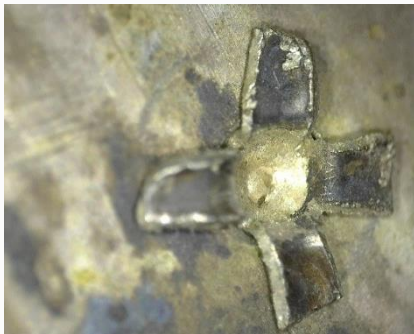
Fig. 80. Foto de microscopio. Engarce con óxido

Se retiraron los engarces con piedras de la corona (**Fig. 81**), para así evitar un deterioro químico producto de la interacción del vidrio con el hidróxido sódico; se optó por la retirada de los engarces en lugar de las piedras debido al delicado estado del metal, que se encuentra fragmentado en varias zonas de la corona, y corría riesgo de partición de las pequeñas pestañas que sujetan las piedras. Tras preparar así la corona, se introdujo en una disolución de hidróxido sódico a 60° durante intervalos de 5 minutos, sacando la corona para comprobar el estado de limpieza, eliminando rápidamente el hidróxido con agua destilada y secando la pieza con aire caliente. Fueron necesarios dos baños de 5 minutos para la eliminación del óxido más incrustado. Seguidamente se empleó una lija de gramaje muy fino (4000 g/m²) y lápiz de vibra de vidrio para las zonas del metal texturizado. De esta manera se bruñó la totalidad de la pieza.

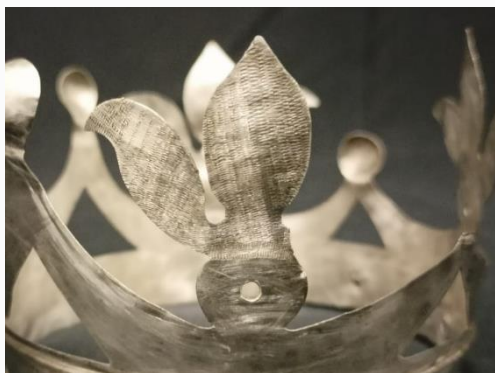
Fig. 82. Corona con rotura

Durante la limpieza se desprendió uno de los perfiles de la corona (**Fig. 82**), por lo que tuvo que recurrirse al uso de una resina epoxi de dos componentes adecuada para el tratamiento de metales. Debido al delgado espesor de la corona (<1mm) se colocó en el interior del fragmento restaurado un refuerzo metálico. Se descartó la soldadura por calor ya que se desconoce con certeza (no se han realizado pruebas científicas) qué aleación de metales conforma esta corona, por lo que existía un importante riesgo a la hora de aplicar calor sin conocer a qué temperatura funden los elementos que constituyen esta mezcla de metales.

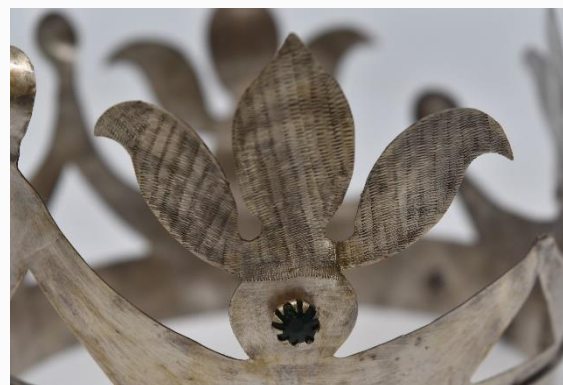
Fig. 83. Corona restaurada

Una vez finalizada la limpieza y la restauración del fragmento, se aplicó tanino como inhibidor de óxido, prestando especial atención a la zona intervenida que presenta elementos metálicos, ya que un buen aislante puede impedir la corrosión al aislar los elementos del oxígeno al impedir la acción anódica entrando en contacto con el oxígeno. Como protección final se aplicó Paraloid® B72 al 15% en tolueno. Estos mismos protectores cubrientes se aplicaron cuidadosamente sobre el metal de los engastes retirados, y finalmente se reubicaron en el frontal de la corona, considerando que la obra estará expuesta en un retablo, y dejando los espacios sin piedras en la zona posterior
