*La Virgen del Carmen sobre el Purgatorio*  
de la Iglesia de Santo Domingo de La Laguna.  
Estudio analítico, Conservación y Restauración

Grado en Conservación y Restauración de Bienes Culturales

2015-2016

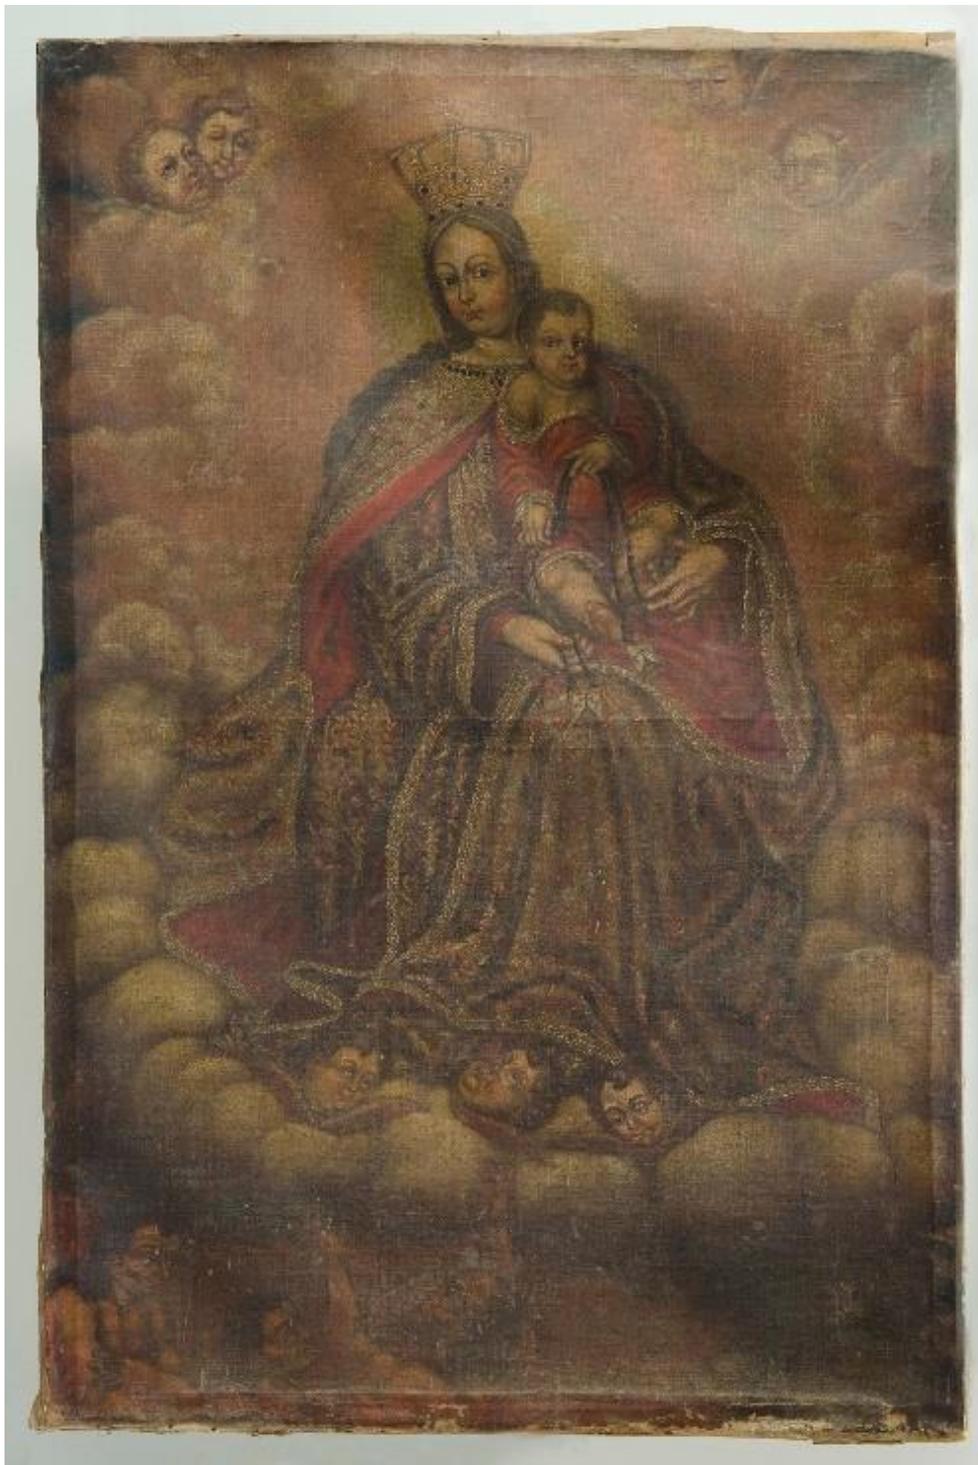
Al colocarle al cuadro una luz rasante, con un ángulo de hasta 30° se pueden observar ciertos daños que con otro tipo de iluminación nos serían más difíciles de observar, por ejemplo las deformaciones y los craquelados.

Figura 21.- Fotografía con luz rasante del reverso del cuadro.

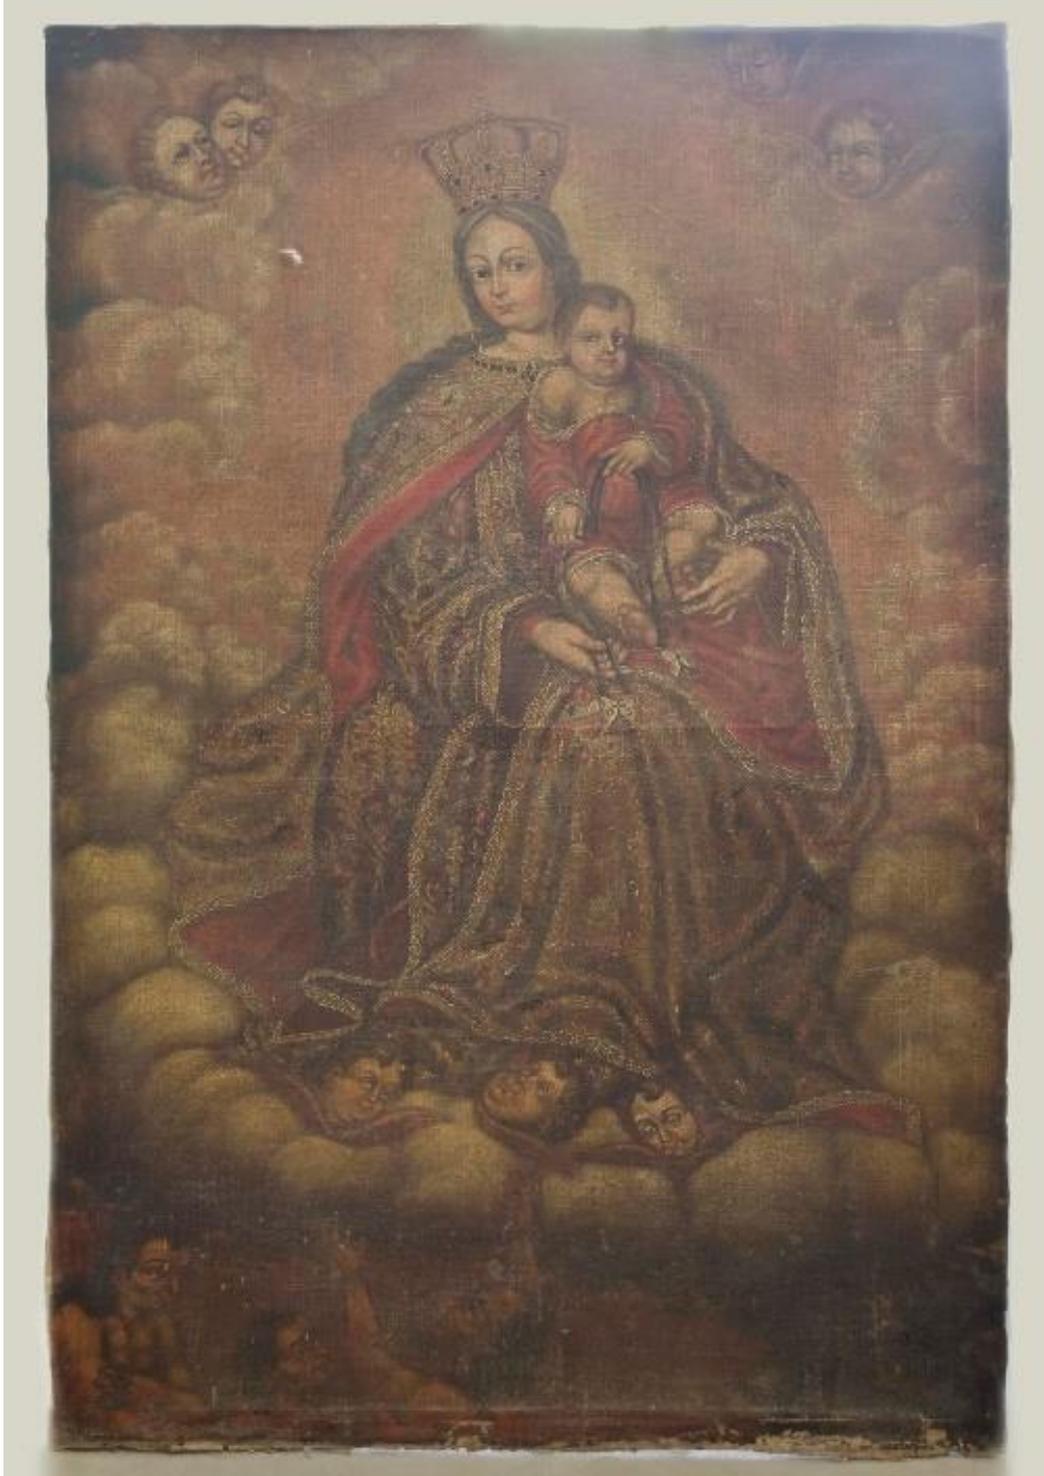
Al colocar una fuente de luz, en este caso natural, desde el reverso hacia el anverso, podemos observar si el lienzo se encuentra debilitado, saber si la trama es abierta o cerrada y corroborar la cantidad de pérdidas que posee el mismo.

Figura 22.- Fotografía con luz transmitida del anverso del cuadro.

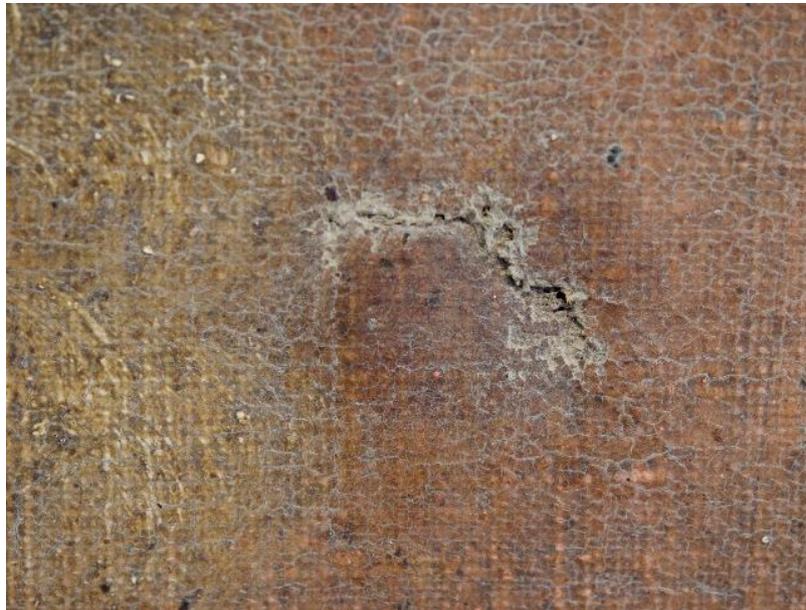
*Figura 27.- Macrofotografía de detalles del roto.*

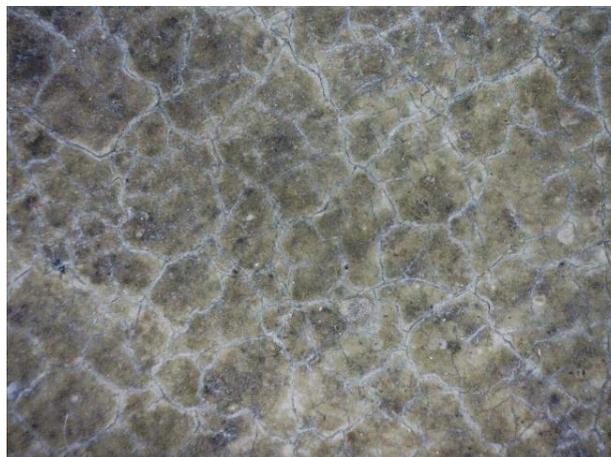
Figura 29.- Microfotografía de detalle del craquelado de la capa policroma.

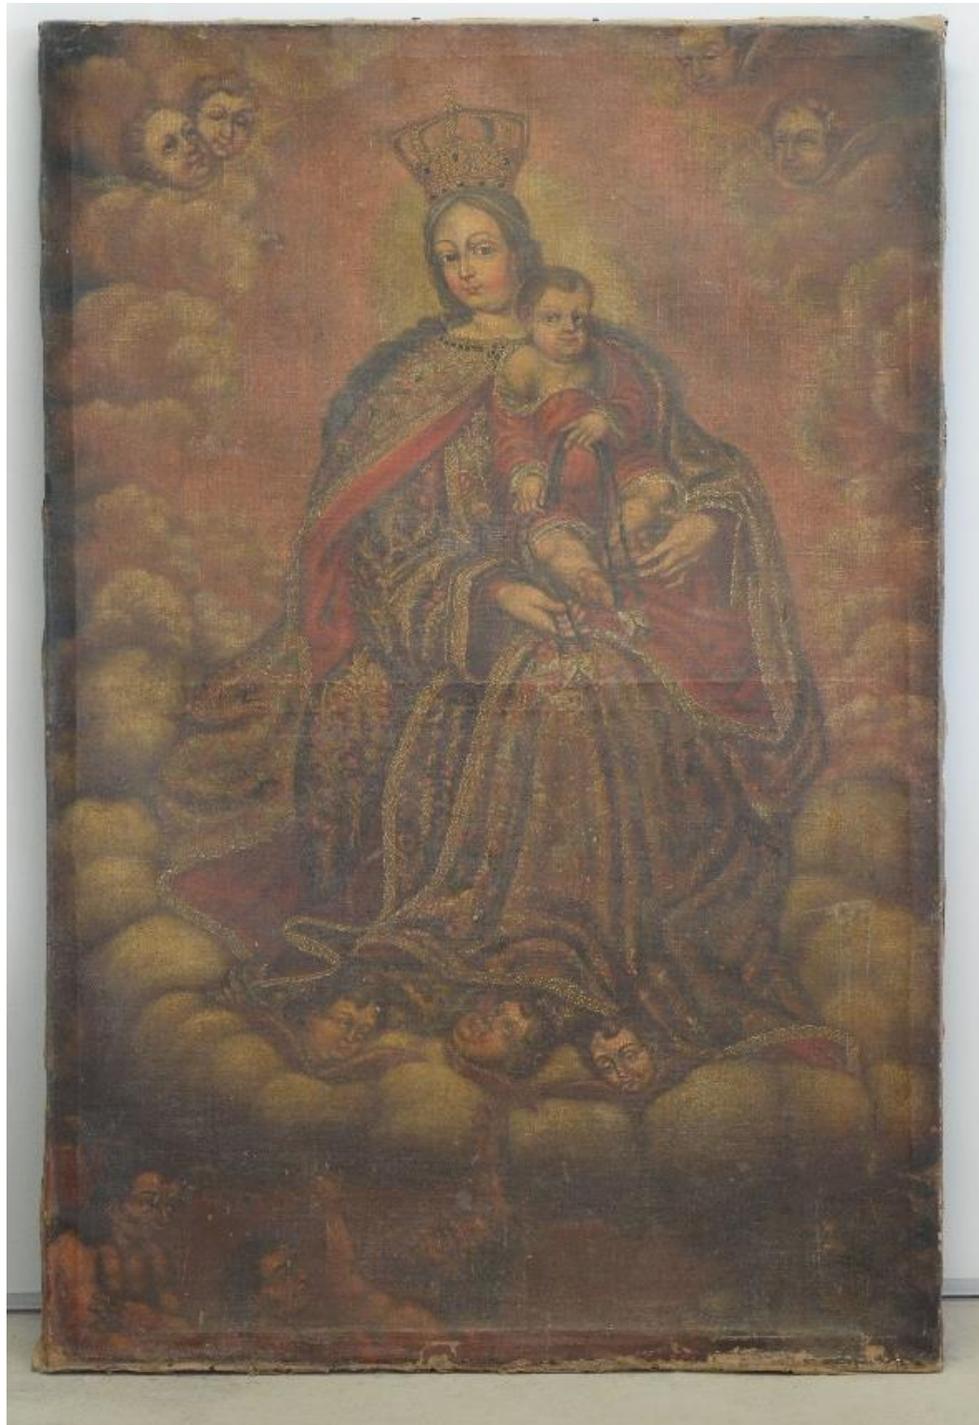
El cuadro de ánimas de la Virgen del Carmen sobre el Purgatorio se encuentra en mal estado, debido tanto al envejecimiento natural de los materiales que constituyen la obra, una mala conservación de la misma, cambios de humedad y temperatura<sup>26</sup> y las patologías de la propia Iglesia<sup>27</sup>

*Figura 73.- Cuadro antes de la intervención.*

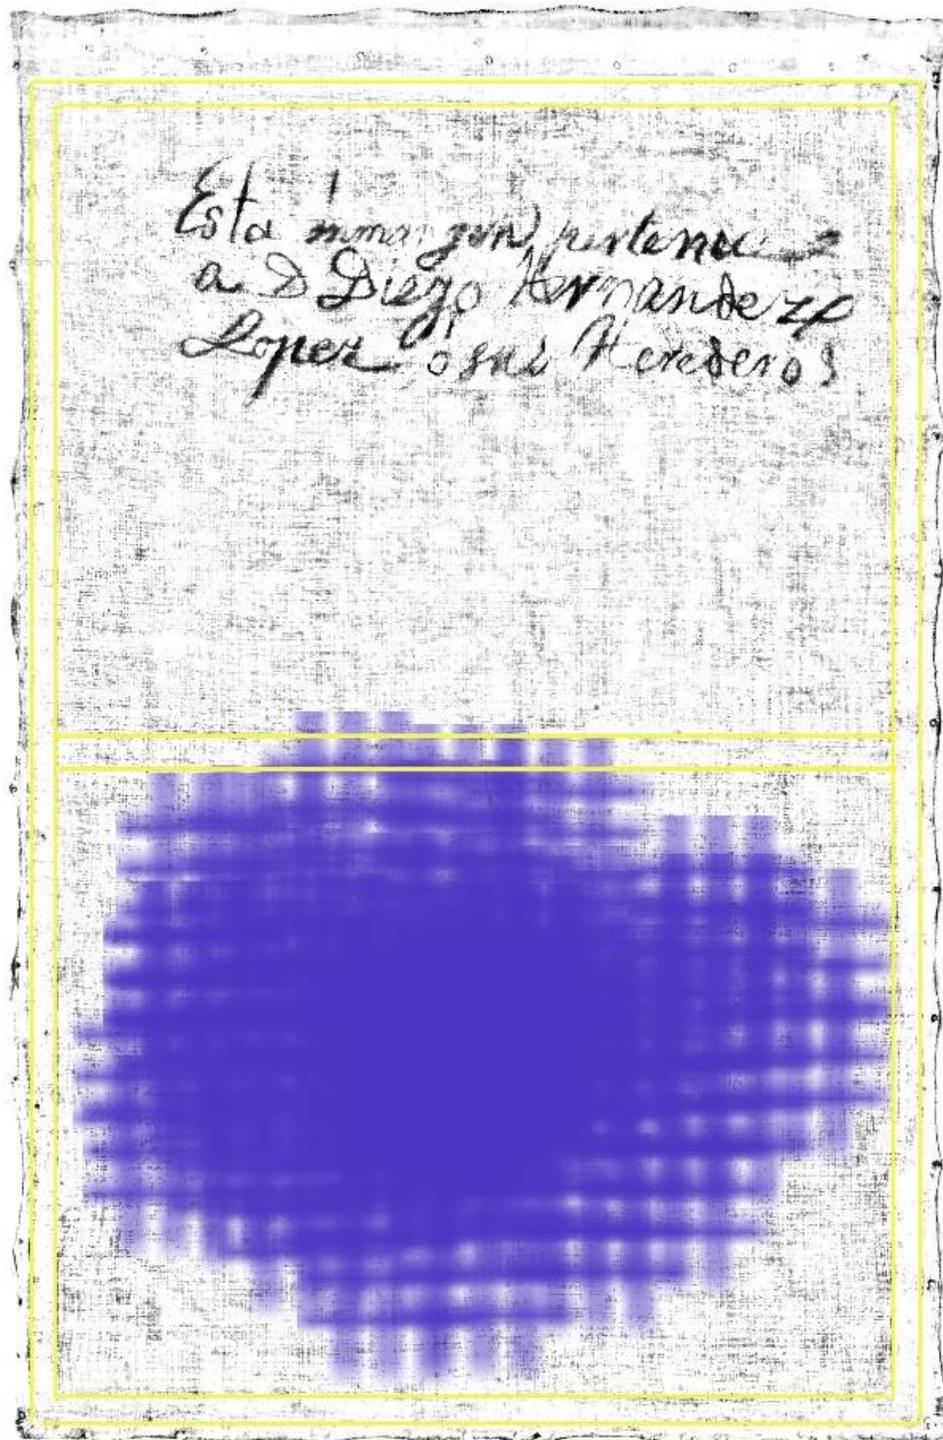
Gráfico 11: Mapa de daños del soporte.

Contiene una gran cantidad de suciedad acumulada y restos de aceites en la parte inferior, que han traspasado la capa polícroma y han encontrado salida en el reverso del lienzo, favoreciendo la degradación del mismo. También contaba con la forma del bastidor marcado, ya que los cantos no estaban biselados, haciéndose notar más en el travesaño. Tiene deformaciones debidas a que el lienzo se encuentra sin sujeción al bastidor en ciertas zonas. Cuenta con clavos de forja, los cuáles se han oxidado con el paso del tiempo, llegando a oxidar también al soporte produciendo la pérdida de materia. Posee, además, un roto con restos de adhesivo por una intervención anterior<sup>28</sup>

- Restos de aceites
- Bastidor marcado

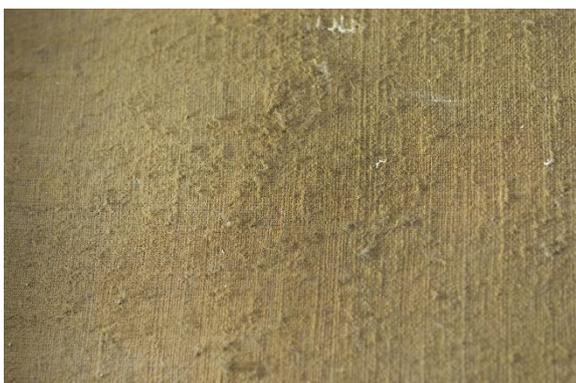
Figura 74.- Suciedad acumulada sobre el soporte.

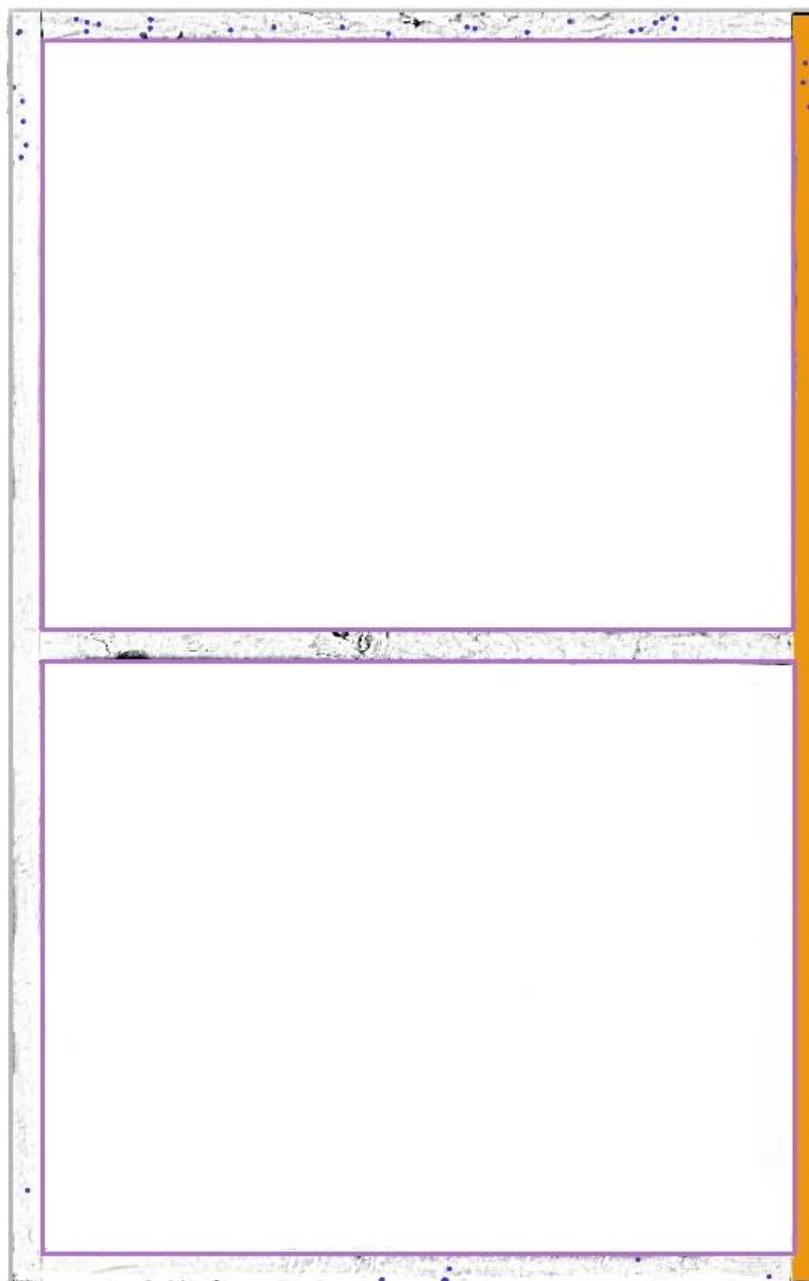
Gráfico 13: Mapa de daños del bastidor.

Lo que más llama la atención es que uno de sus lados se encuentra deformado, seguramente por los movimientos de la propia madera, acentuados por los cambios de humedad y temperatura de la Iglesia o su posible antiguo lugar de ubicación. Además, se observa que no cuenta ni con los cantos biselados ni con cuñas para poder tensar el lienzo. Galerías inactivas de insectos xilófagos, concentrados sobre todo, en la parte superior del mismo y suciedad superficial acumulada que lo ha hecho más propensa al desarrollo de microorganismos.

- Lado deformado
- Cantos sin biselamiento
- Galerías de insectos xilófagos

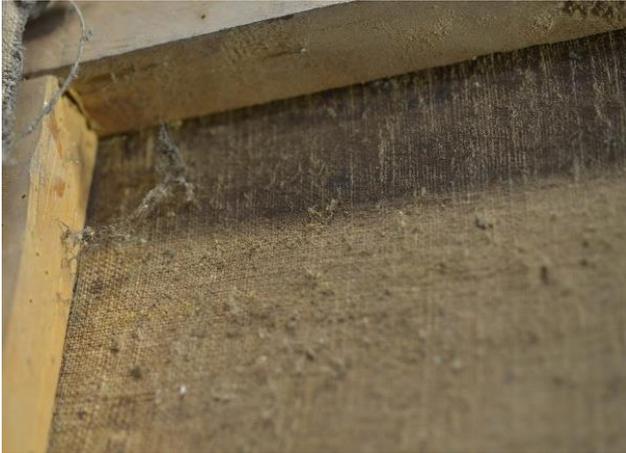
*Figura 80.- Detalle de la suciedad acumulada y cantos sin biselar.*

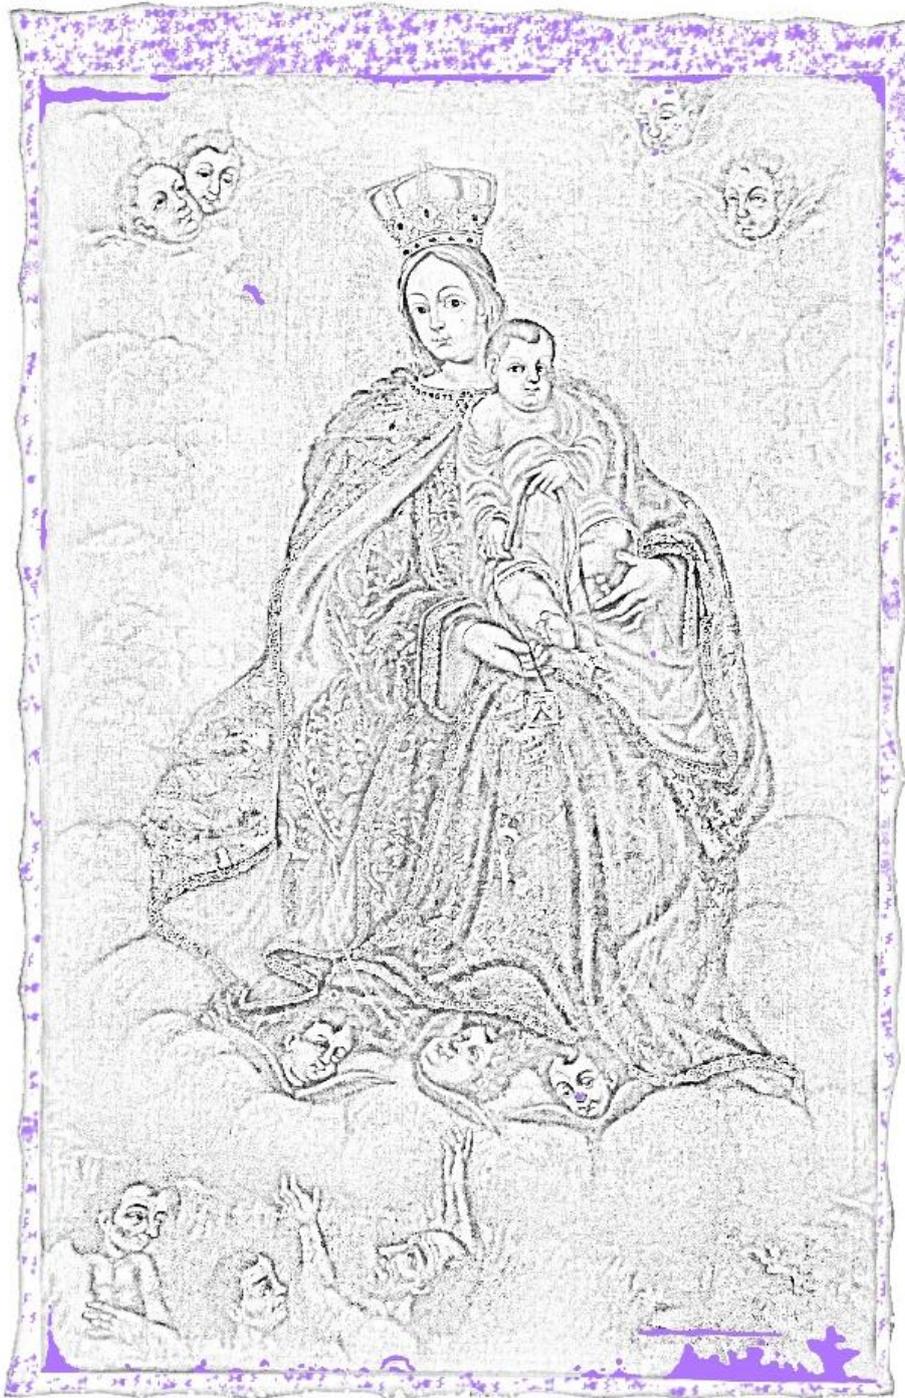
Gráfico 14: Mapa de daños de la capa de preparación.

La capa de preparación posee lagunas tanto sobre las faltas de soporte como repartidas a lo largo de la superficie del cuadro, sobre todo en los bordes que se encuentran con una mala fijación con respecto al soporte.

Lagunas de preparación

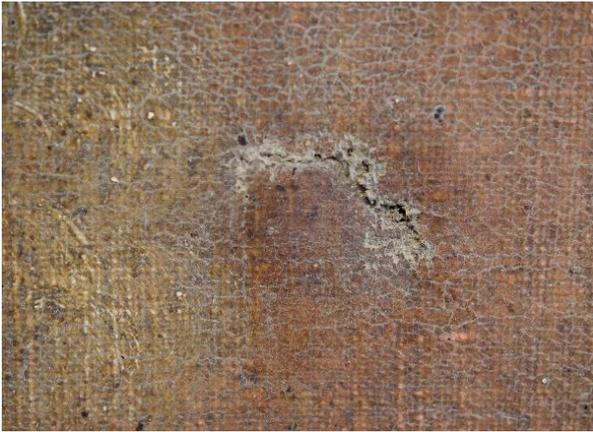
Figura 84.- Faltas alrededor del roto.

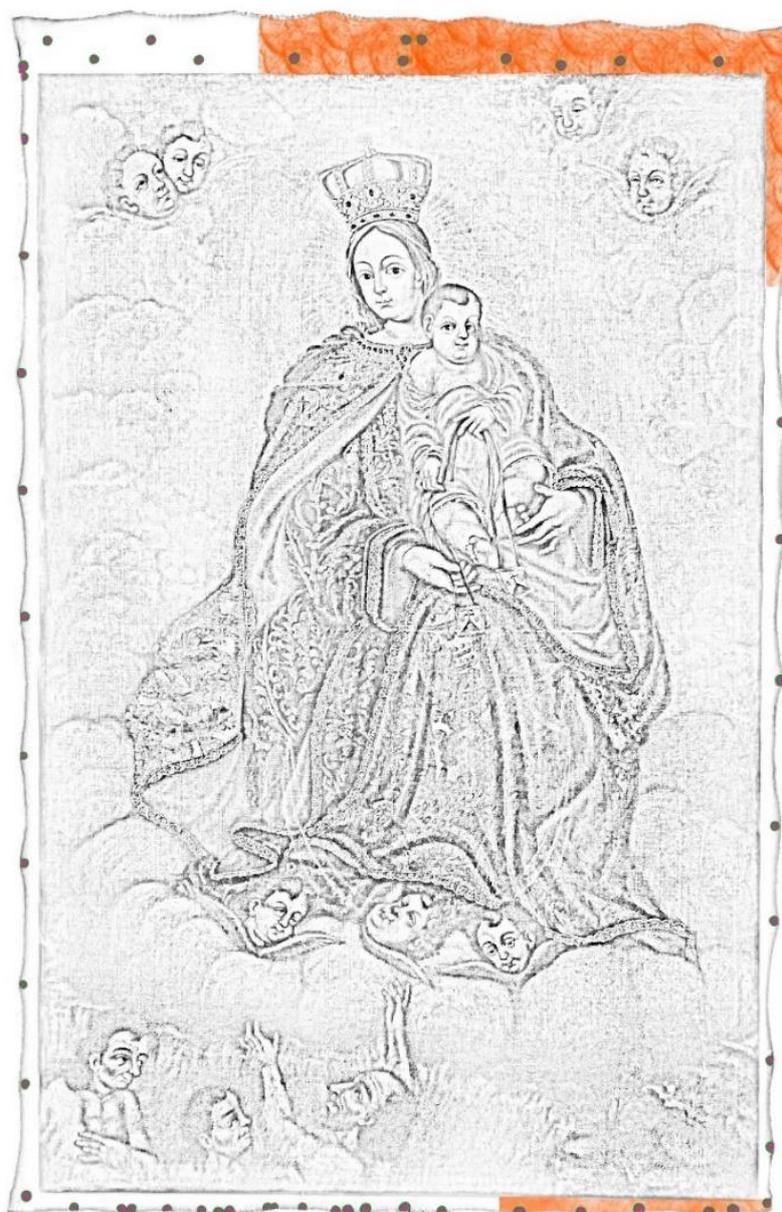
Gráfico 15: Mapa de daños de la capa pictórica.

La capa pictórica aparece oscurecida y es que aparte del efecto óptico del barniz alterado es posible que sea a causa de microorganismos como hongos y bacterias, a la incompatibilidad de pigmentos como puede ser el oropimente con el blanco de plomo y el tener una imprimación rojiza sean motivo de ello. Contiene lagunas, las más importantes están sobre las faltas de soporte y en el borde inferior, también encontramos pequeñas pérdidas repartidas a lo largo de toda la superficie debido a que la pintura se presenta frágil por la falta de fijación que poseía la capa de preparación comentada en el apartado anterior. Contiene craquelados por toda la superficie debidos al propio envejecimiento de la obra, al movimiento de la tela y un exceso de aceite en la capa pictórica. También cuenta con marcas del bastidor ya que no contiene los cantos biselados. Por último, aparecen unas líneas oscuras en algunas zonas del cuadro, posiblemente producidas por un retoque a un marco que pudo tener en algún momento.

- Oxidación del soporte por el óxido de los clavos
- Lagunas producidas por clavos
- Zonas sin sujeción al bastidor

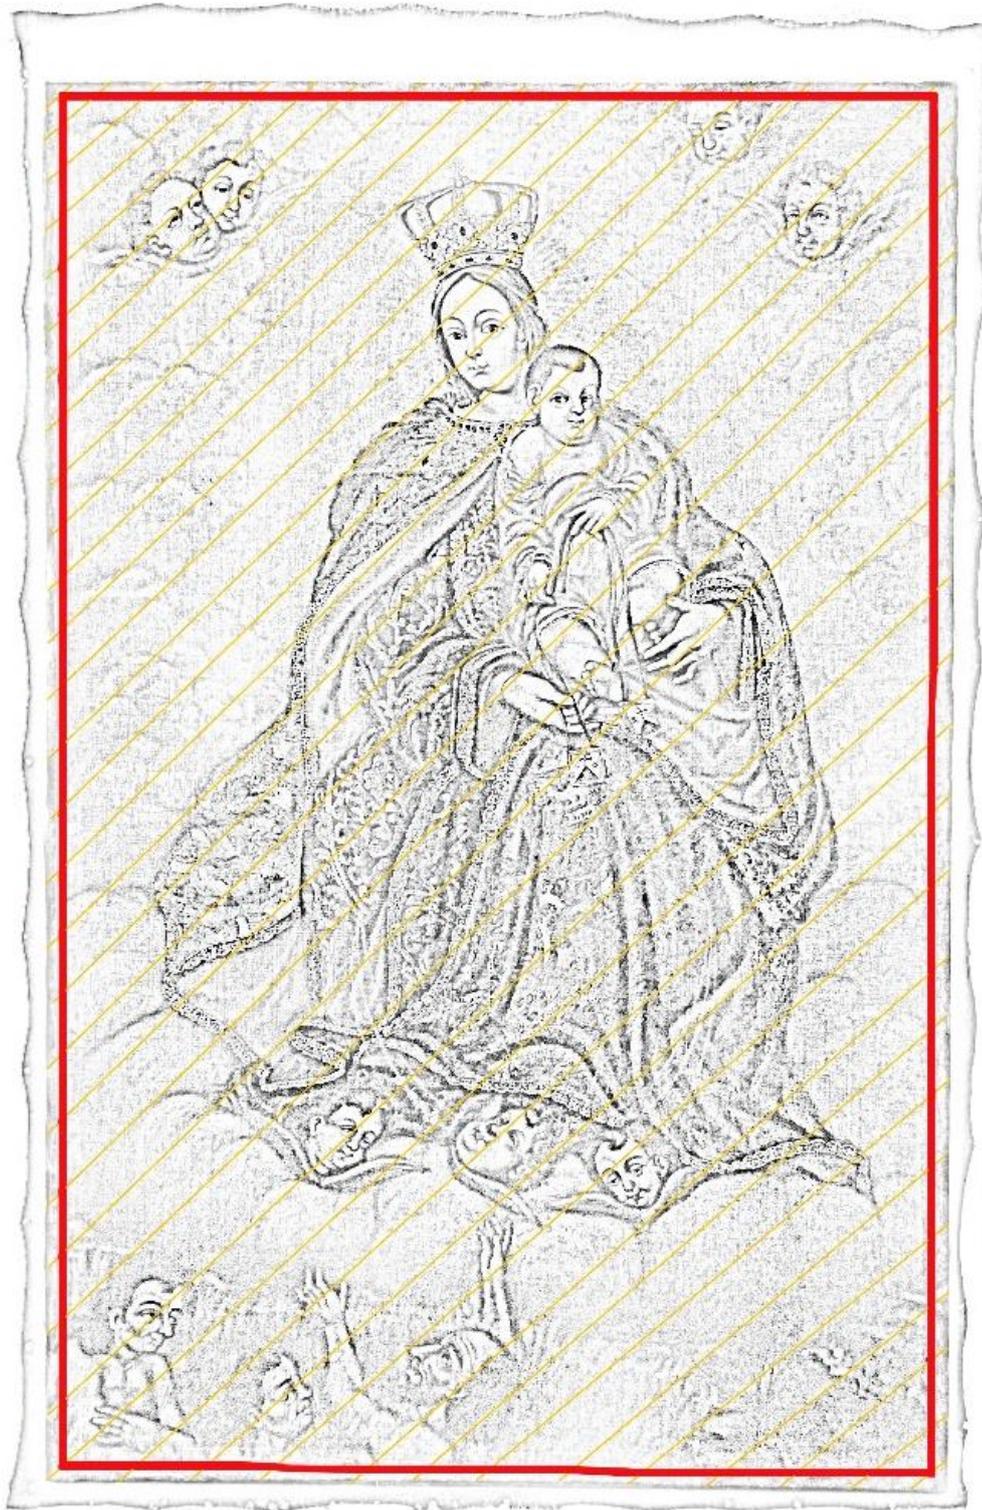
Gráfico 16: Mapa de daños de la capa polícroma

■ Línea negra

▨ Craquelados

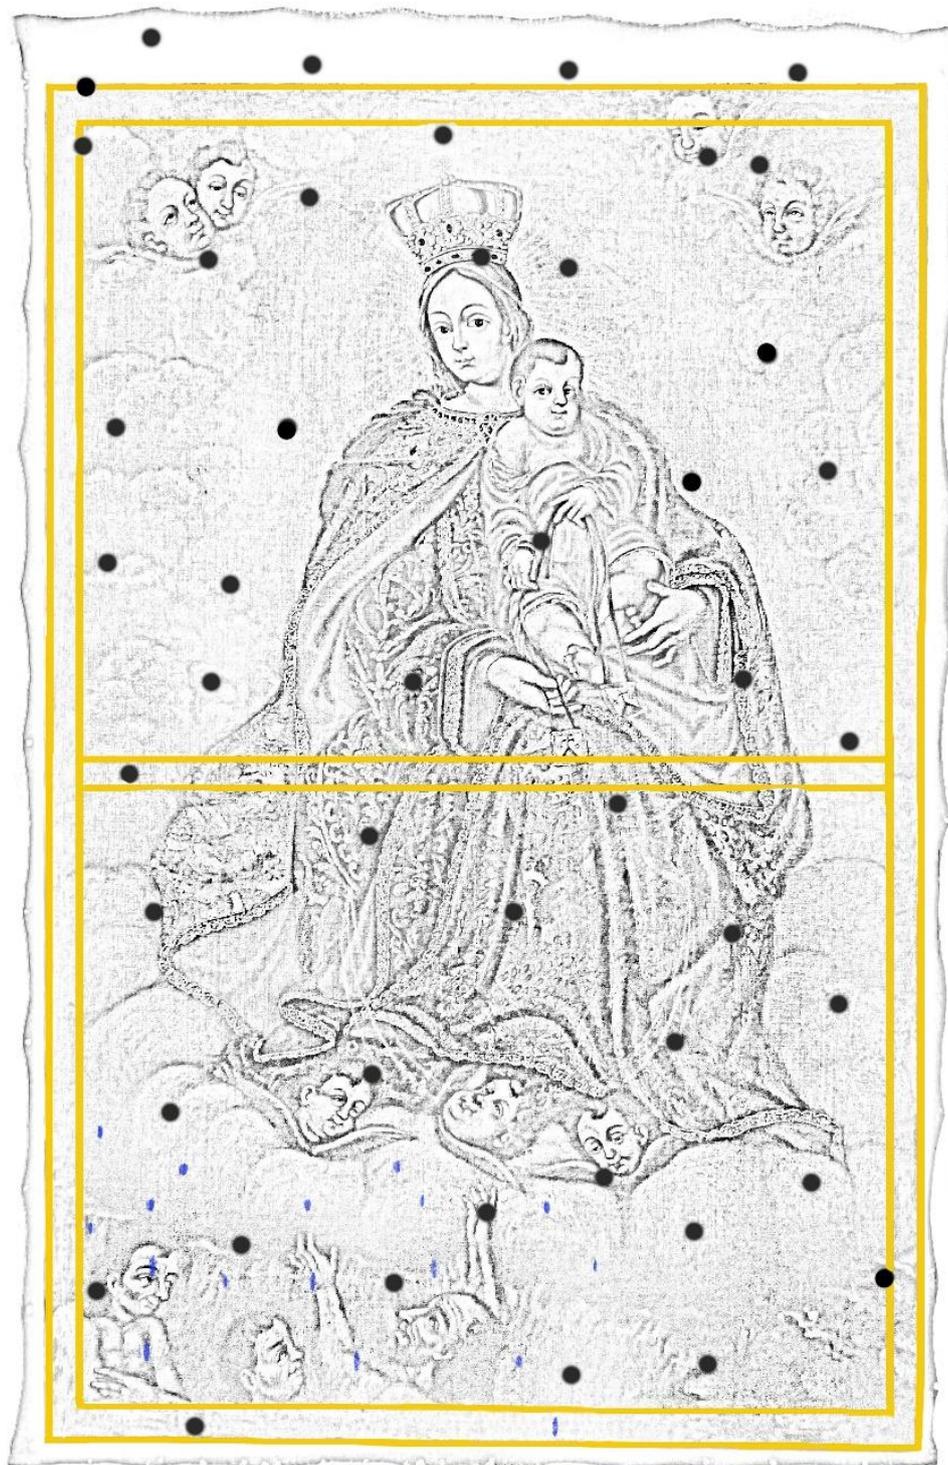
Gráfico 17: Mapa de daños de la capa policroma.

● Zonas con deposiciones de mosca

▮ Zonas con restos de cera

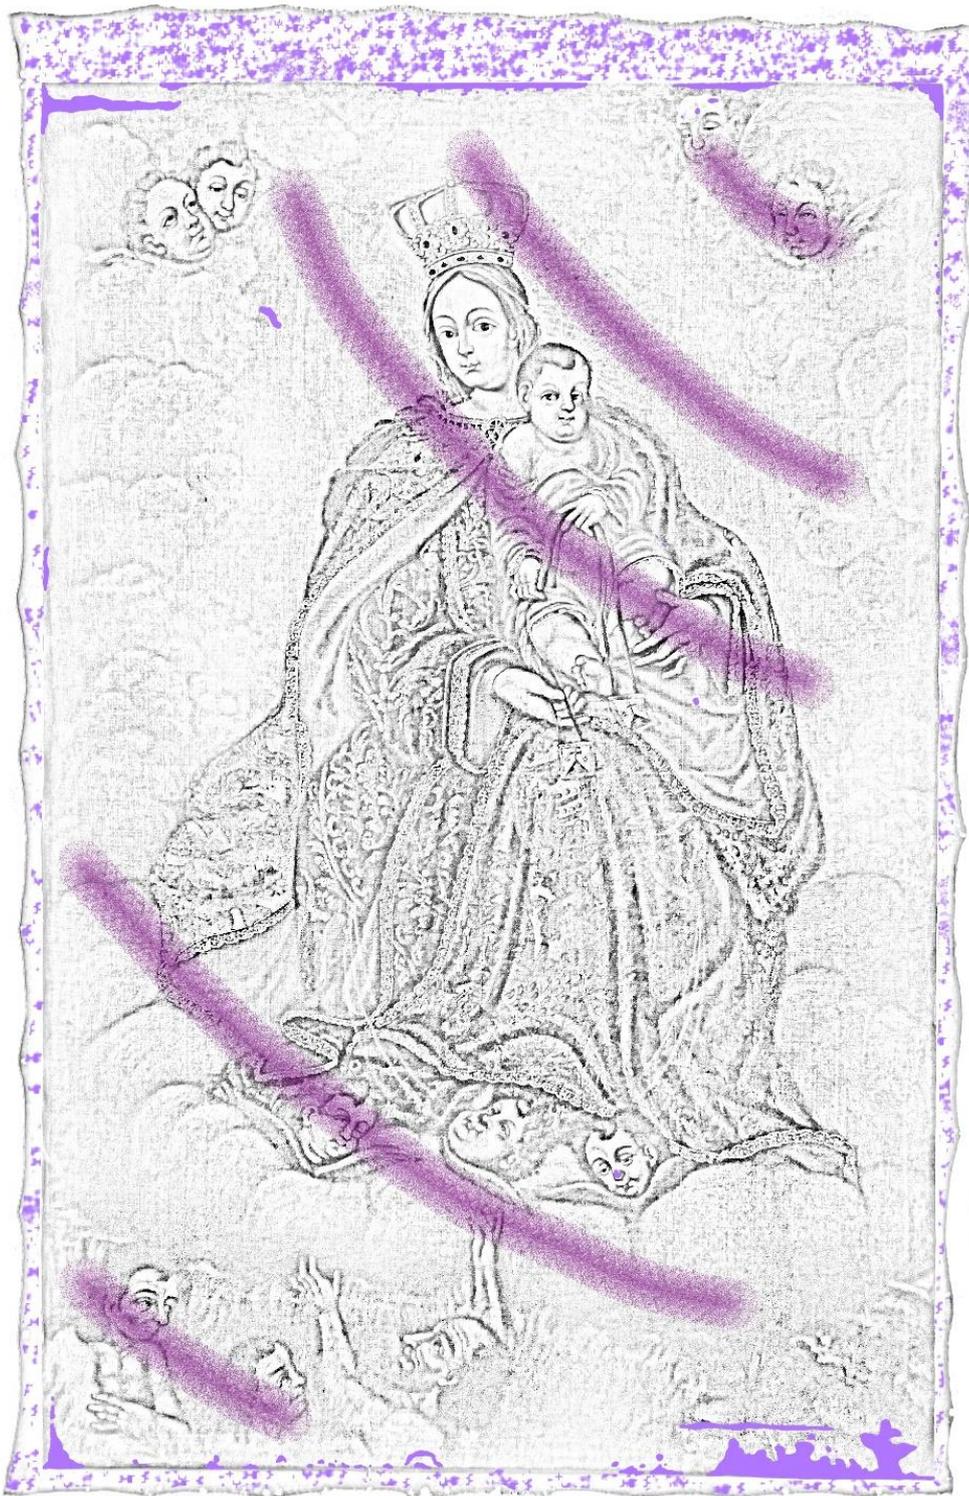
*Gráfico 18: Mapa de daños de la capa policroma.*

Lagunas de preparación y policromía

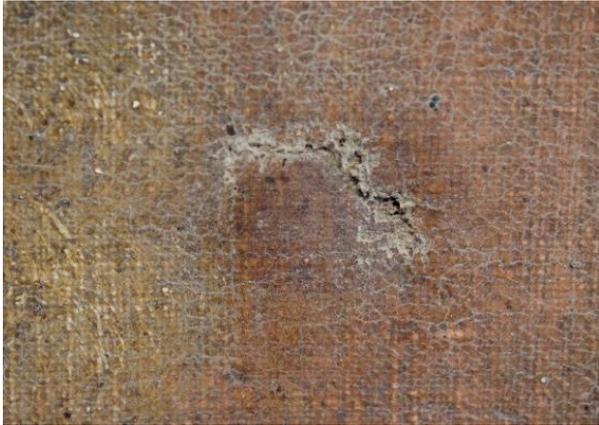
Figura 88.- Faltas alrededor del roto.

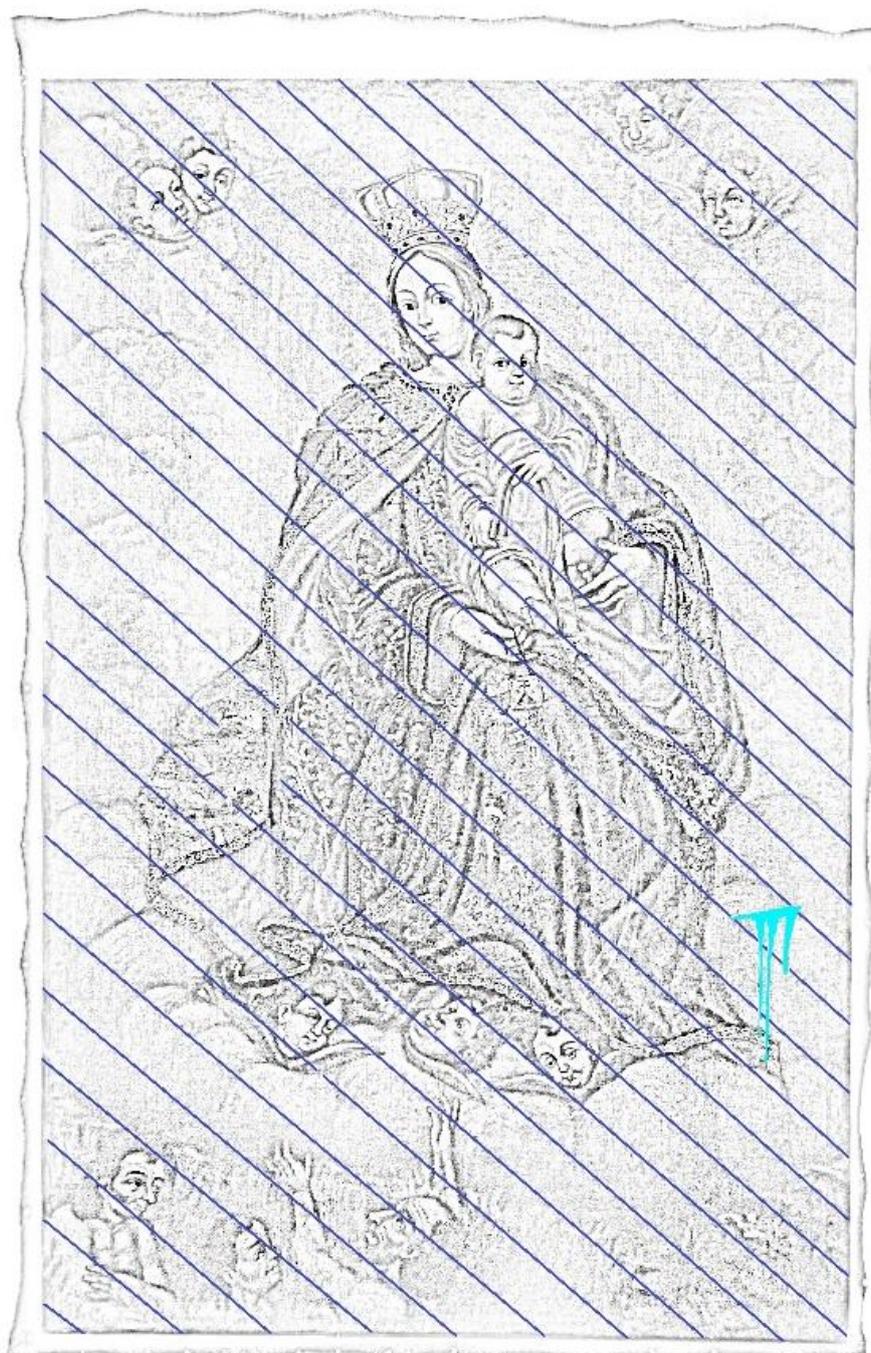
Gráfico 19: Mapa de daños de la capa de preparación.

La capa de barniz se encuentra amarilleada y oscurecida por la oxidación de las resinas naturales y el aglutinante que lo compone. El oscurecimiento puede verse aumentado por la acumulación de suciedad y contaminantes atmosféricos como es el humo de las velas de la iglesia. Estas alteraciones producen pérdida de transparencia transformando la correcta lectura de la obra. Además, aparece en la parte inferior derecha un chorretón, ocasionado posiblemente por una gotera persistente, causando diferencias en las tonalidades en forma de manchas. Encontramos deposiciones de moscas y restos de cera, seguramente ocasionados porque en su momento el cuadro estuviese muy cerca de un altar con velas.

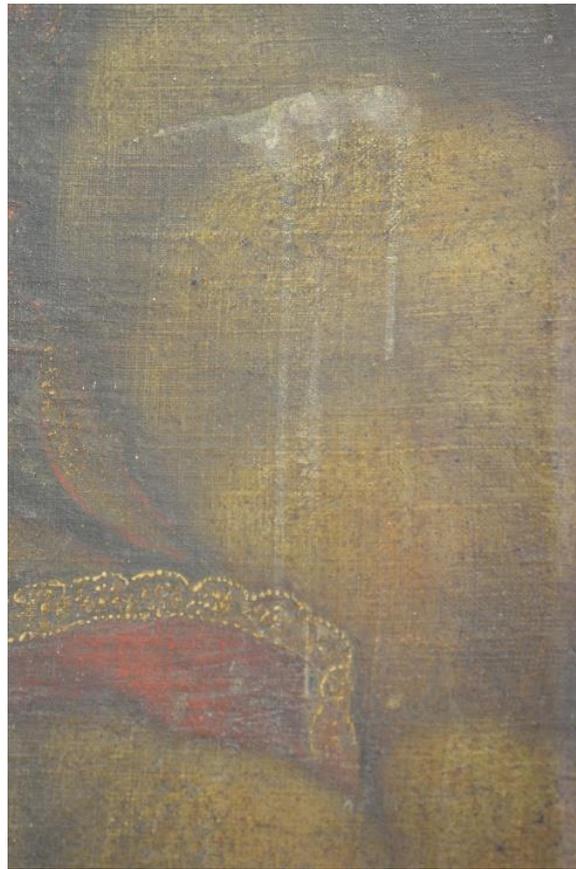
*Figura 96.- Detalle del chorretón.*
