Universidad
de La Laguna

TRABAJO FIN DE GRADO

**EXPERIENCIAS EN REPARACIÓN Y/O MANTENIMIENTO SOBRE EL
EJE PROPULSOR DE UN BUQUE. EJEMPLOS: REDUCTORA,
EMBRAGUE, MOTOR PRINCIPAL**

Érika Gómez Rodríguez

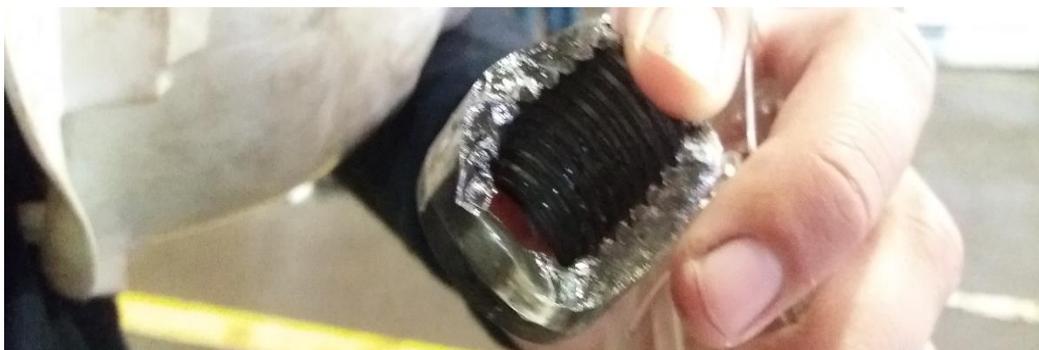
Al abrirla ya en taller, se encontraron con la rotura de los 16 pines y 8 tornillos de la corona que hacen firme corona y eje del eje secundario. La avería se produce por el cizallamiento de la totalidad de estos elementos. Se destacaron las bajas posibilidades existentes de que hubiesen cizallado todos al mismo tiempo y se planteó la posibilidad de que antes de la avería algunos pines ya habrían sufrido rotura, o que por otra parte los tornillos tenían demasiada holgura en su asiento y el propio movimiento ocasionaba la pérdida de material, al rozarse ambos. Con esta teoría o suposición, se explica la aparición de las partículas metálicas en el aceite.

Ilustración 21 Pin cizallado. Fuente: Trabajo de campo.

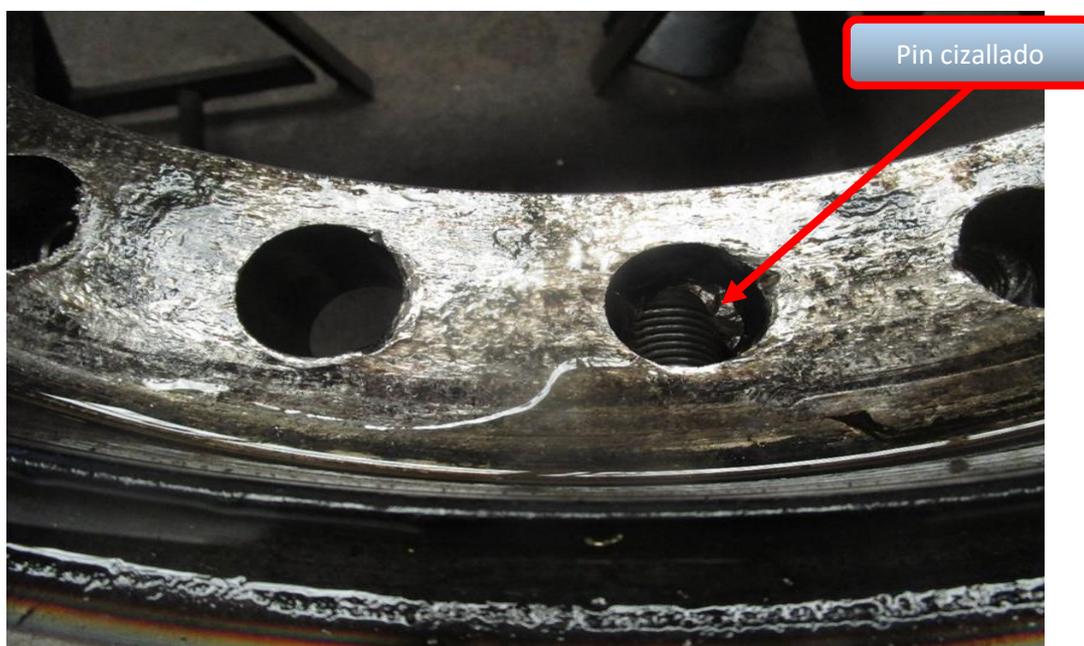
Ilustración 22 Pines partidos en el interior de sus asientos. Fuente: Trabajo de campo.

Al encontrarse la corona y el eje sin el ajuste entre sí y que otorgan los pines y tornillos, se produjo un rozamiento de material, que derivó en la pérdida del mismo, encontrándose un diámetro inferior en la corona al que tenía anteriormente, además de una serie de grietas en los agujeros de los pines y tornillos, que se pudieron observar tras las pruebas realizadas con magnaflux, en el taller.

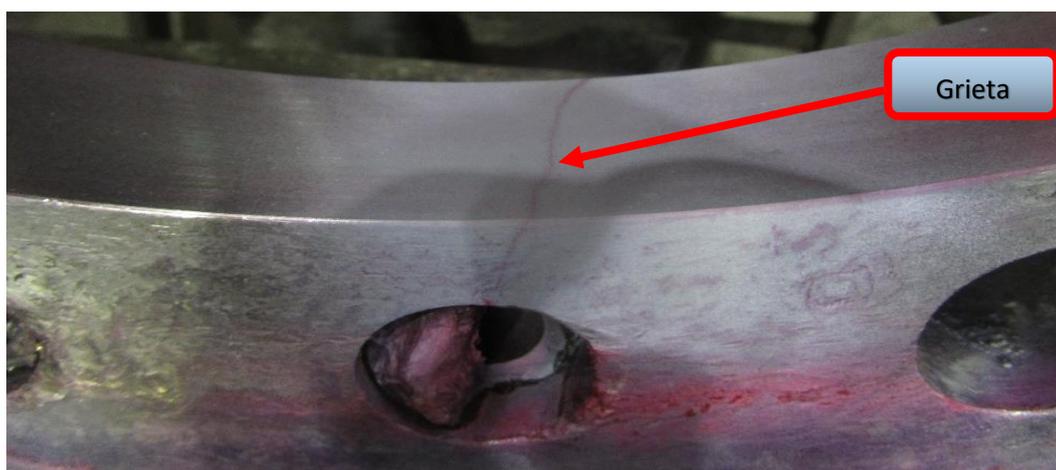
Durante el funcionamiento de la reductora, la tensión en el plato que se acopla al piñón ha provocado la aparición de algunas grietas, difíciles de apreciar a simple vista. Con el objetivo de localizarlas se ha utilizado este método, llamado prueba Magnaflux. Gracias al uso de pequeñas partículas magnéticas y un colorante fluorescente que se ha aplicado para detectar cualquier anomalía en la estructura, hacemos visibles dichas grietas.

Ilustración 24 Grieta en la brida de abroche de la corona; prueba Magnaflux. Fuente: Trabajo de campo.

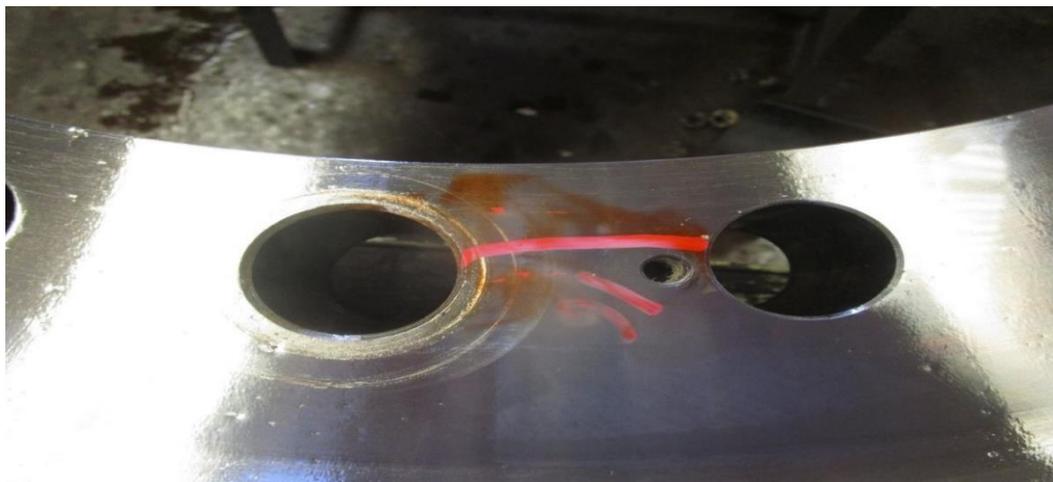
Ilustración 25 Grieta en el alojamiento de los pernos. Fuente: Trabajo de campo.

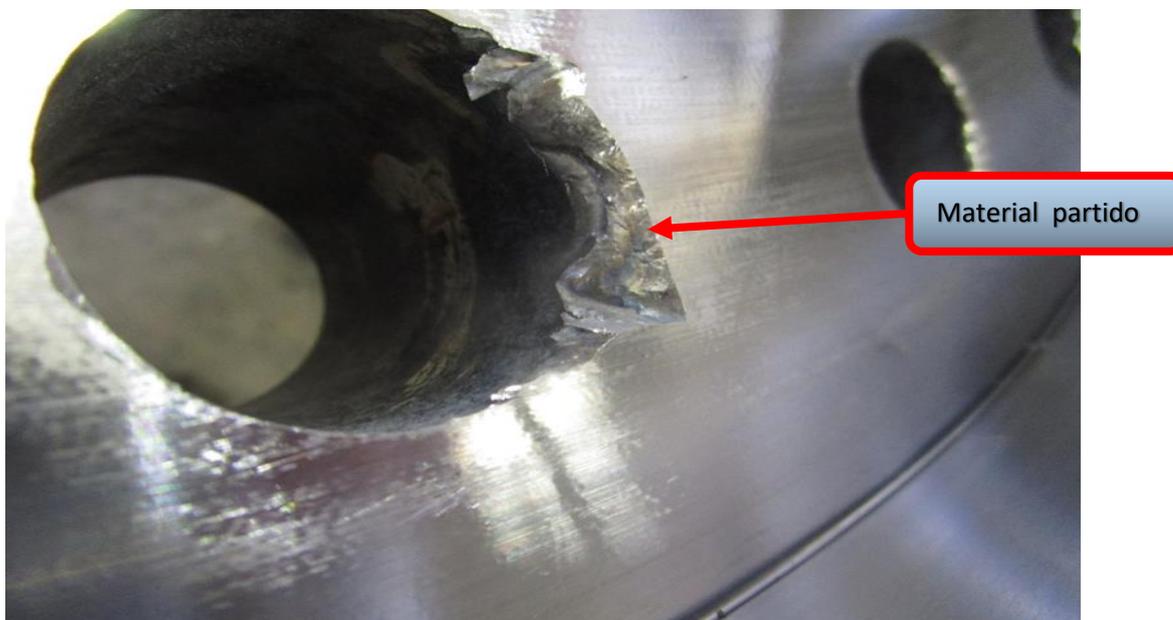
Ilustración 26 Pérdida de material en los alojamientos. Fuente: Trabajo de campo.

La avería se basa principalmente en la rotura de los pines y tornillos y posteriormente, el desgaste de las piezas producidas por el roce metal con metal del eje con la corona dentada, debido a esto se ha descentrado el conjunto eje corona, con lo que se

Una vez extraídos los restos sobrantes de los pines y tornillos, se procede a la mecanización de la corona y el eje para agrandarlo, ya que al producirse la fricción, se han variado las medidas originales de la pieza, para ello se emplea un torno, con el que se han tenido problemas a la hora de eliminar material, por la dureza formada con el aumento de temperatura con el roce de las piezas. Esto ha supuesto el desgaste y rotura de varias cuchillas hasta que se comenzó a eliminar esta primera capa de material duro.

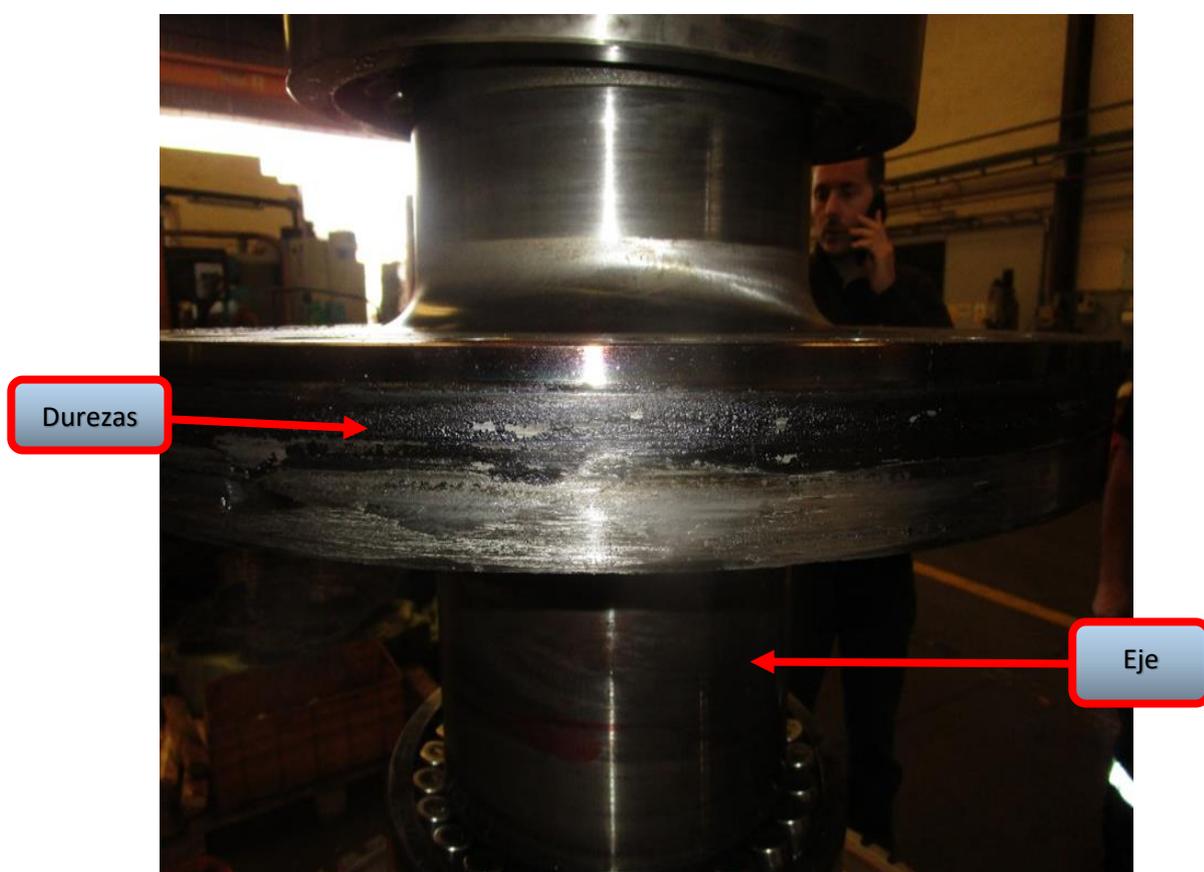
Ilustración 27 Detalle durezas antes de mecanizar. Fuente: Trabajo de campo.

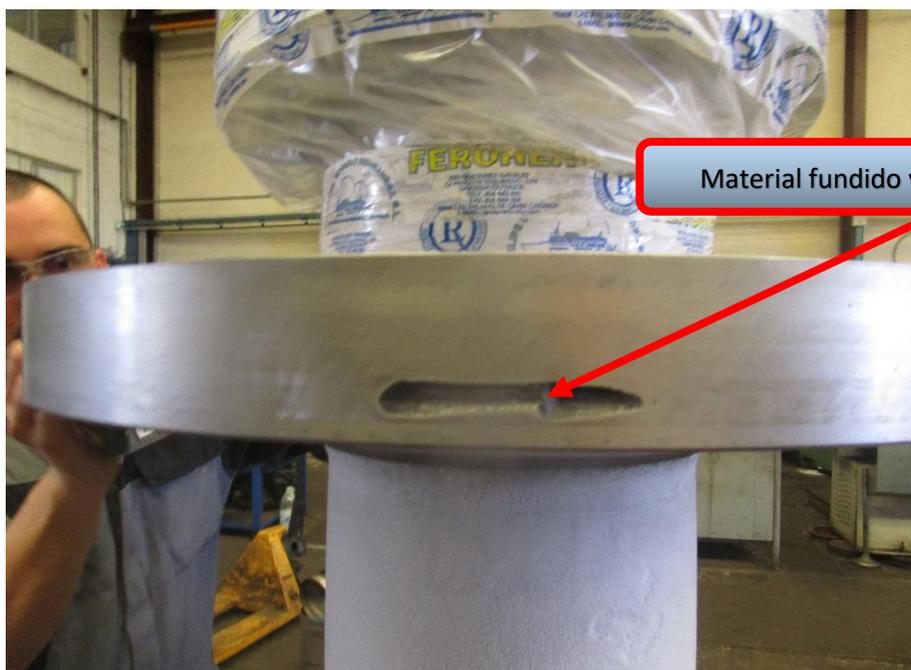
Al mecanizar los elementos, se siguen encontrando imperfecciones por el arrastre de material y la fricción producida entre las piezas. Se vuelven a realizar pruebas con magnaflux en la corona para comprobar si las grietas que se habían observado son superficiales y se han eliminado con el mecanizado de las piezas o si por otra parte, se han visto afectadas. Tras las pruebas se siguieron encontrando las grietas a pesar del mecanizado, pero no empeoraron.

Ilustración 30 Diámetro exterior de la brida de abroche. Fuente: Trabajo de campo.

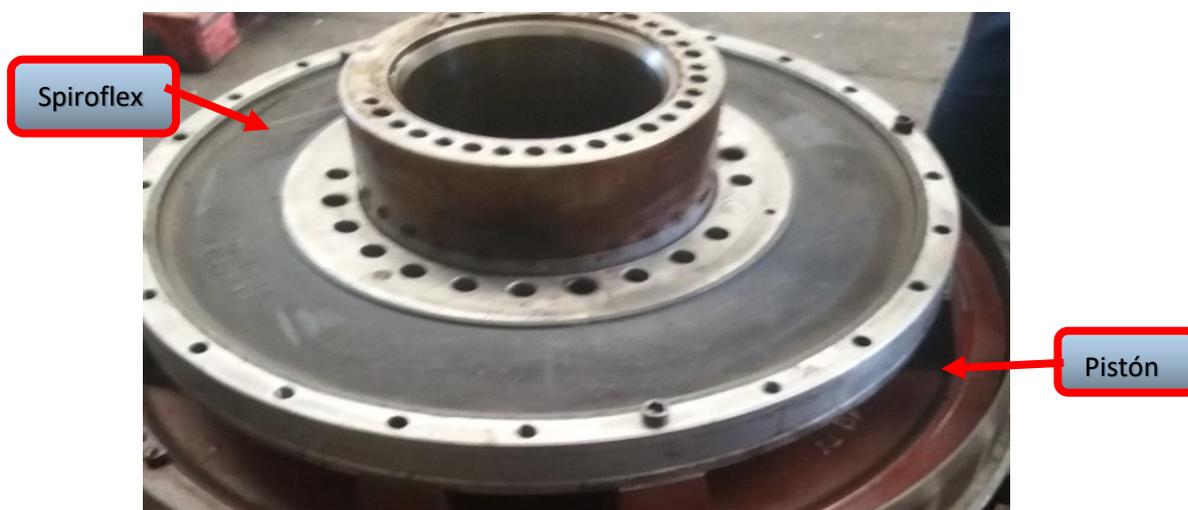
Es importante prestar especial atención a los Spiroflex o anillos de goma o neumáticos, ya que son los encargados de sellar el aire y uno de los componentes que sufren más fatiga, por lo que hay que asegurarse de la ausencia de grietas o picaduras, y que tenga una resistencia elástica como para soportar la actividad del embrague sin suponer un riesgo de avería.

Ilustración 44 Anillo neumático o Spiroflex al descubierto. Fuente: Trabajo de campo.

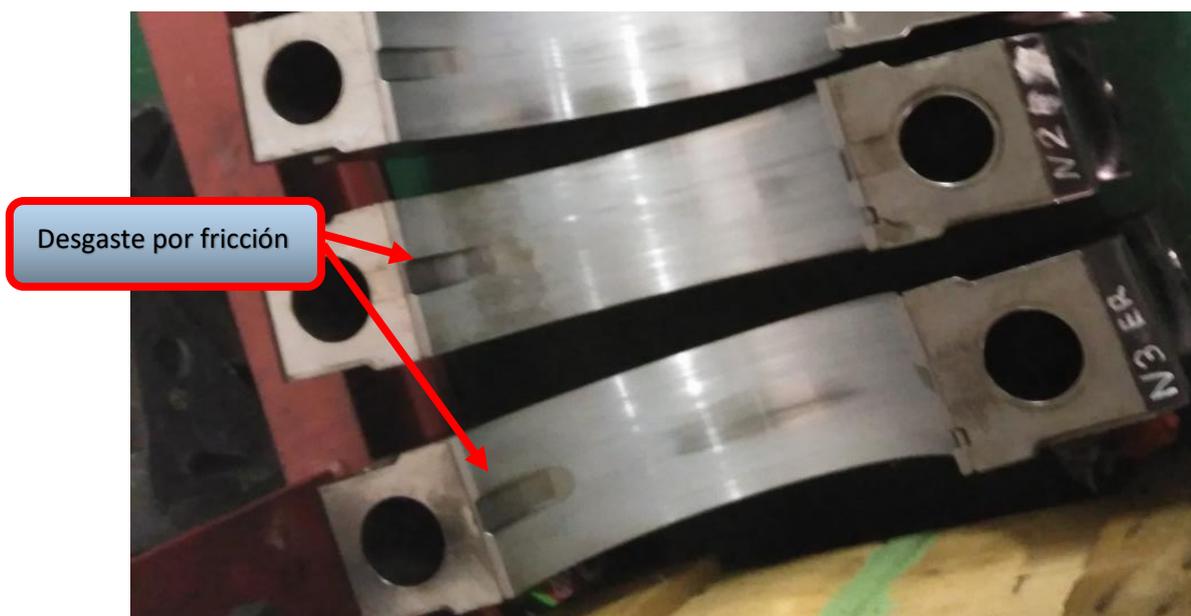
Gracias a una toma de flexiones previa, se llega a la conclusión de que existe demasiada holgura y hay que cambiar los cojinetes, tal y como se esperaba tras 12000 horas de trabajo. Pero no sólo esto es motivo de unos cojinetes desgastados o una toma de flexiones pasada de límites, en este caso se sospecha también la posibilidad de un cigüeñal deformado, ya que los daños en los cojinetes son alarmantes.

Ilustración 74 Cojinetes con desgaste severo. Fuente: Trabajo de campo.

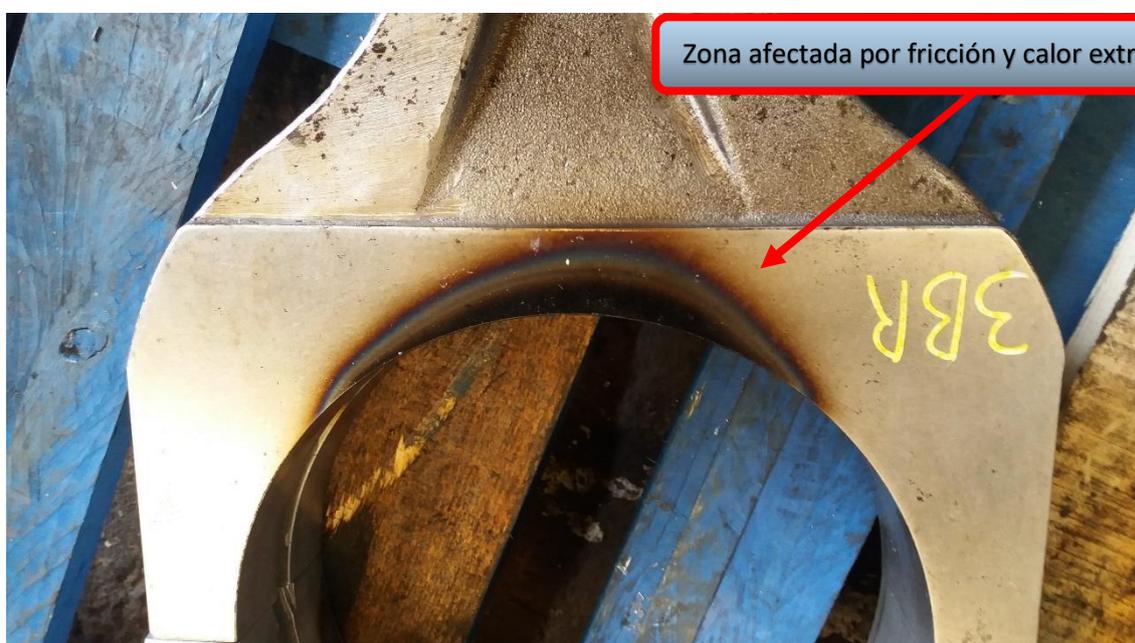
Ilustración 86 Biela, tras alcanzar temperaturas altas extremas. Fuente: Trabajo de campo.

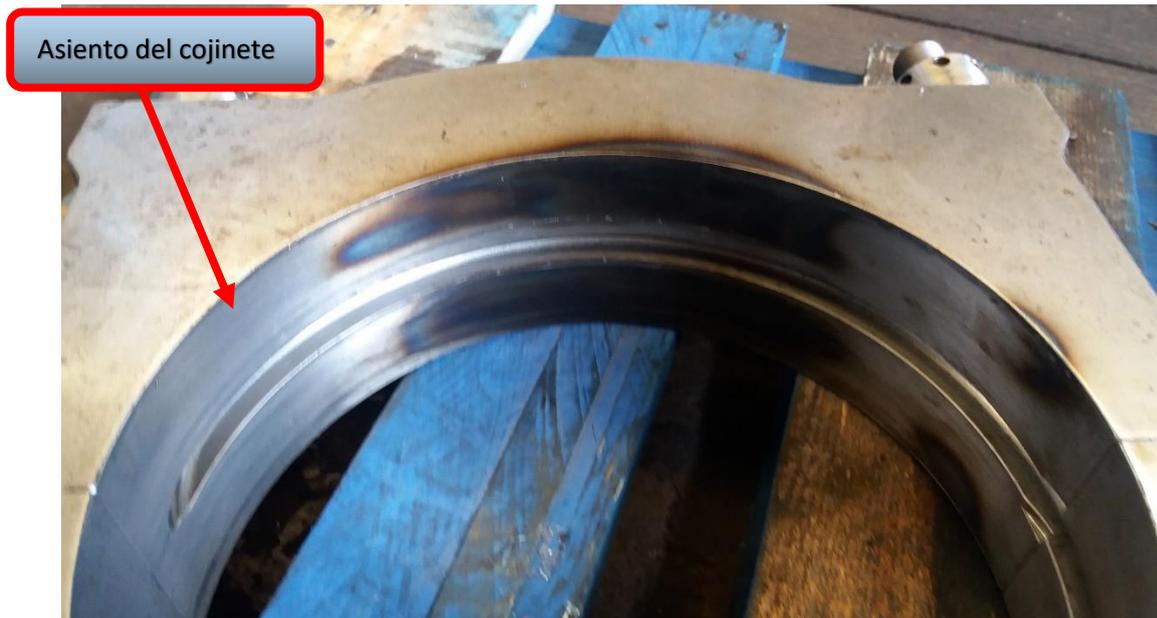
Ilustración 87 Diámetro interior afectado por la fricción y el calor. Fuente: Trabajo de campo.

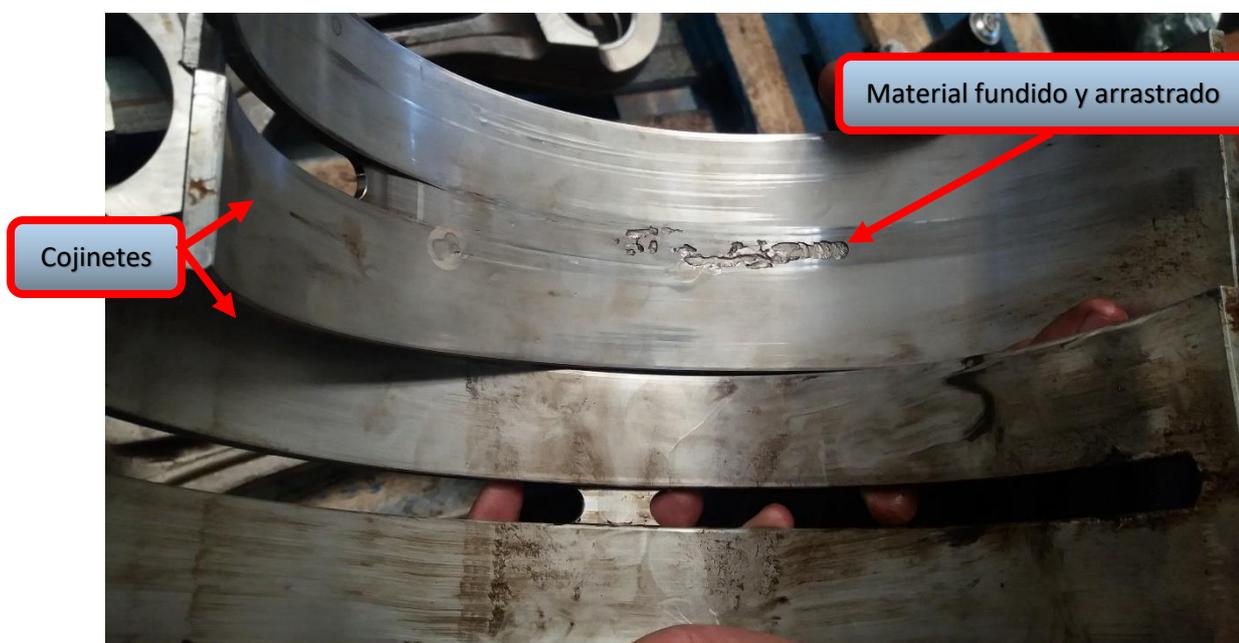
Ilustración 88 Arrastre de material en el cojinete. Fuente: Trabajo de campo.
