ESTUDIO DEL ESTADO DE CONSERVACION DEL MURAL ANATOMÍA DE UN BARCO

EN LA ESCUELA TÉCNICA SUPERIOR DE
NÁUTICA, MÁQUINAS Y
RADIOELECTRÓNICA NAVAL

ALUMNA: CARMEN CASTILLA MACÍA
TUTOR: SEVERO ACOSTA RODRIGUEZ
CONSERVACIÓN Y RESTAURACIÓN DE
BIENES CULTURALES
TRABAJO FIN DE GRADO
CURSO ACADÉMICO: 2018/2019

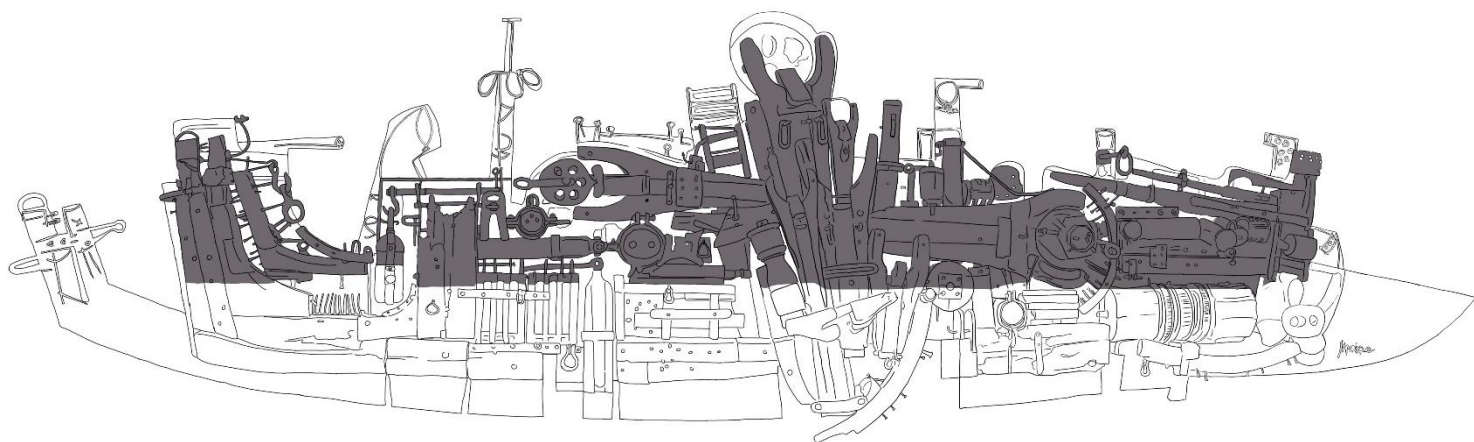
Figura. 47.- División del mural. Localización de polvo general

Sin embargo, encontramos una patología localizada en la mitad superior de todo el mural concretamente polvo y suciedad – *Figura. 47.-* que puede llegar a ocasionar daños y alteraciones de mayor gravedad en los componentes tanto metálicos como orgánicos.

● Polvo generalizado

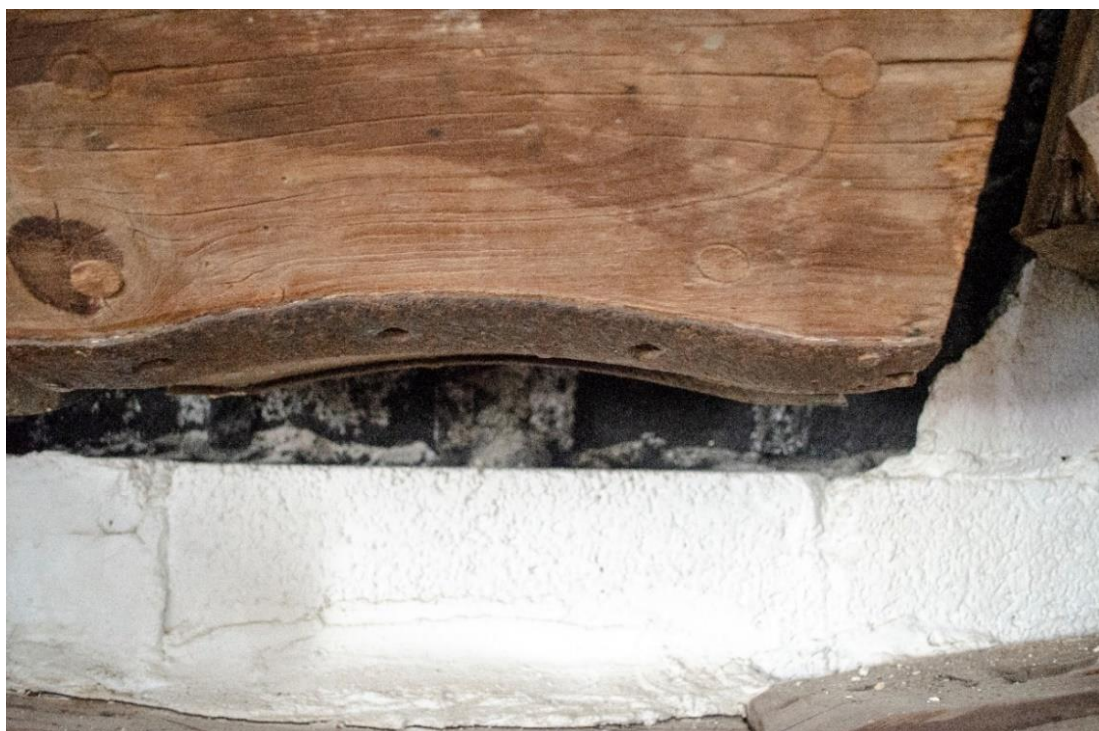
Se puede observar que cambia el color del soporte mural debido a la acumulación de sales en forma de polvo fino, su origen en este caso puede deberse a la acción combinada del agua y el viento, agentes contaminantes atmosféricos, el salitre e incluso por cambios bruscos en la temperatura.

34. D - 13
Sulfatación blanca en el muro

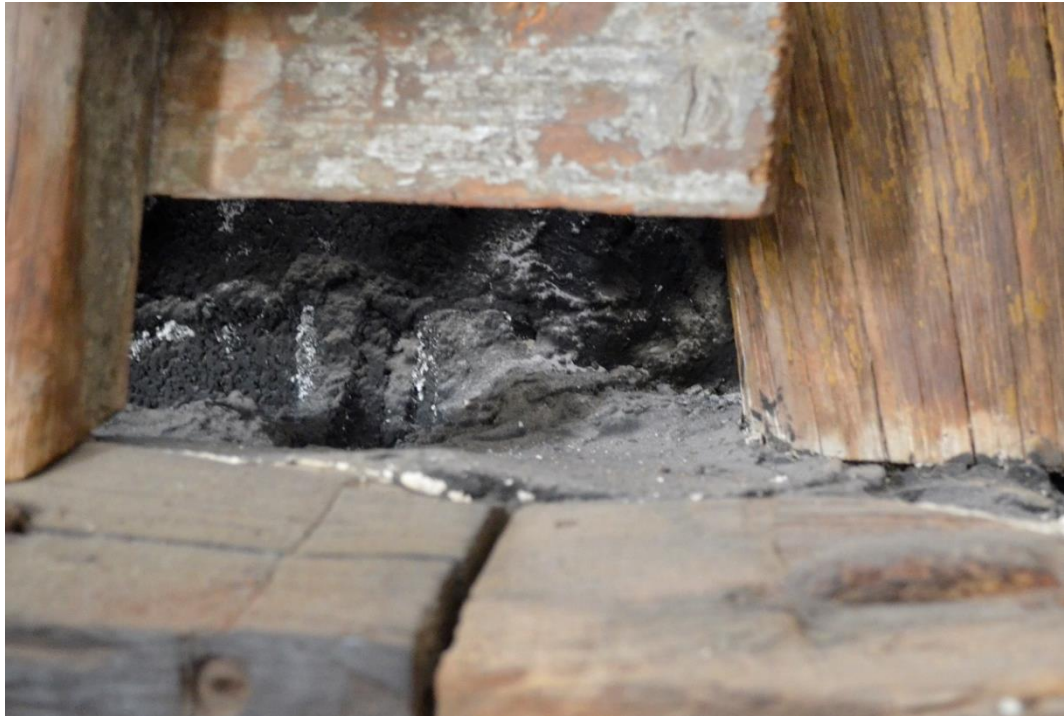
28. D – 8
Sulfatación en el muro

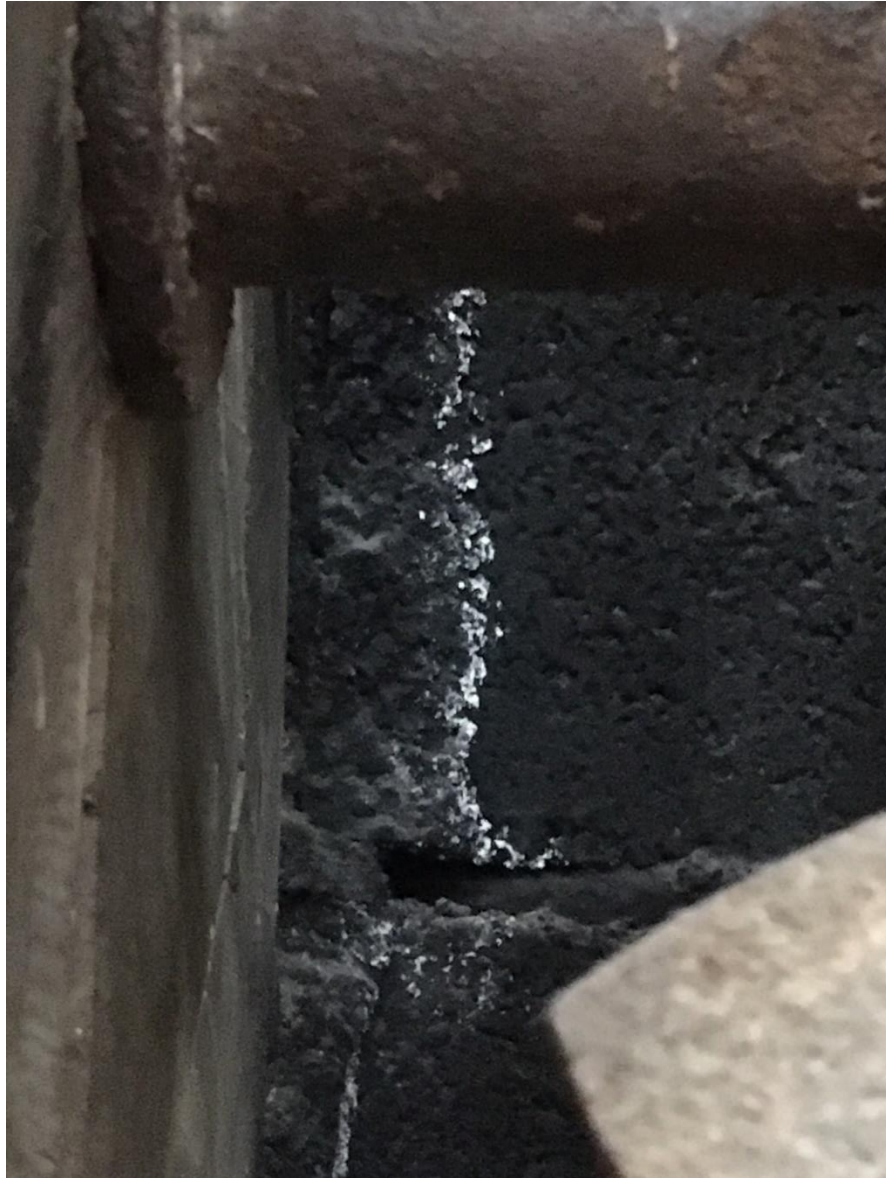
35. D – 13-14
Distribución vertical de sulfatación

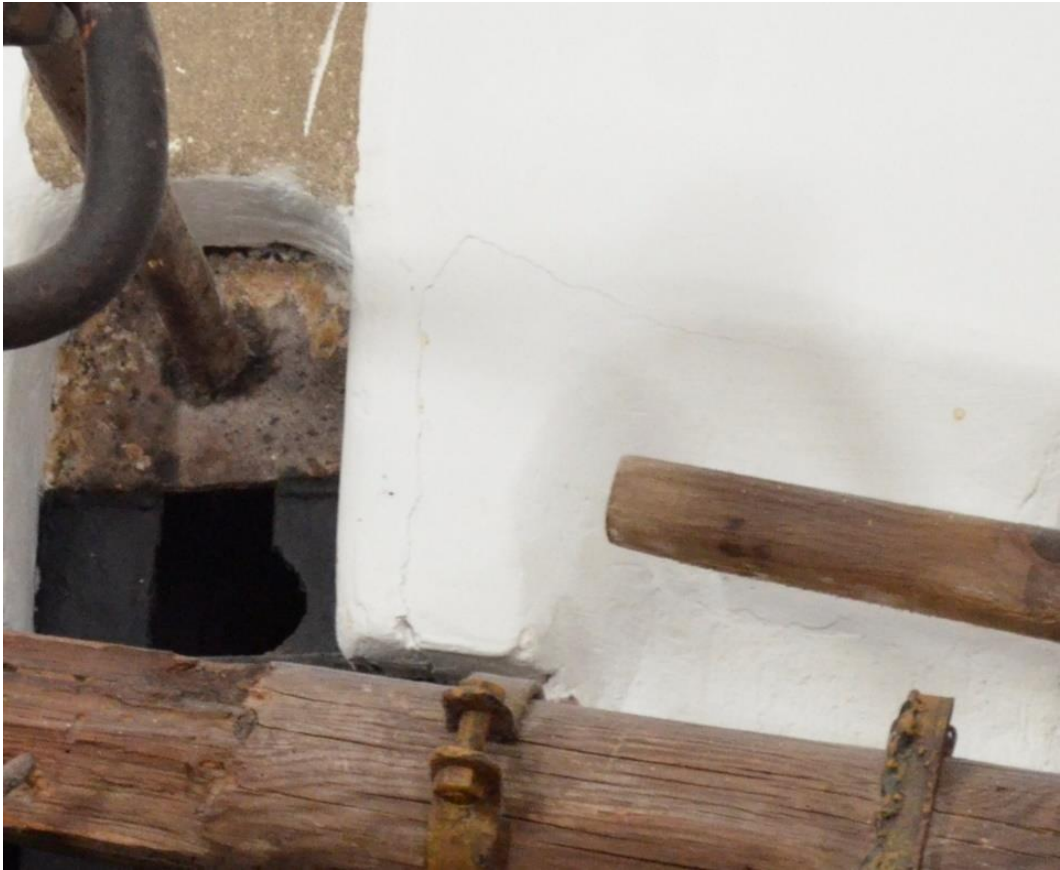
En la imagen, grieta en la parte superior, observamos una fisura longitudinal que afecta a la capa exterior de la pared, se debe buscar el problema de fondo que produce el movimiento de los bloques que forman el muro para evitar un posible problema mayor, ya que, solo reparando el revestimiento, no hay garantía de que no vuelva a producirse.

33. B - 12
Grieta en la parte superior

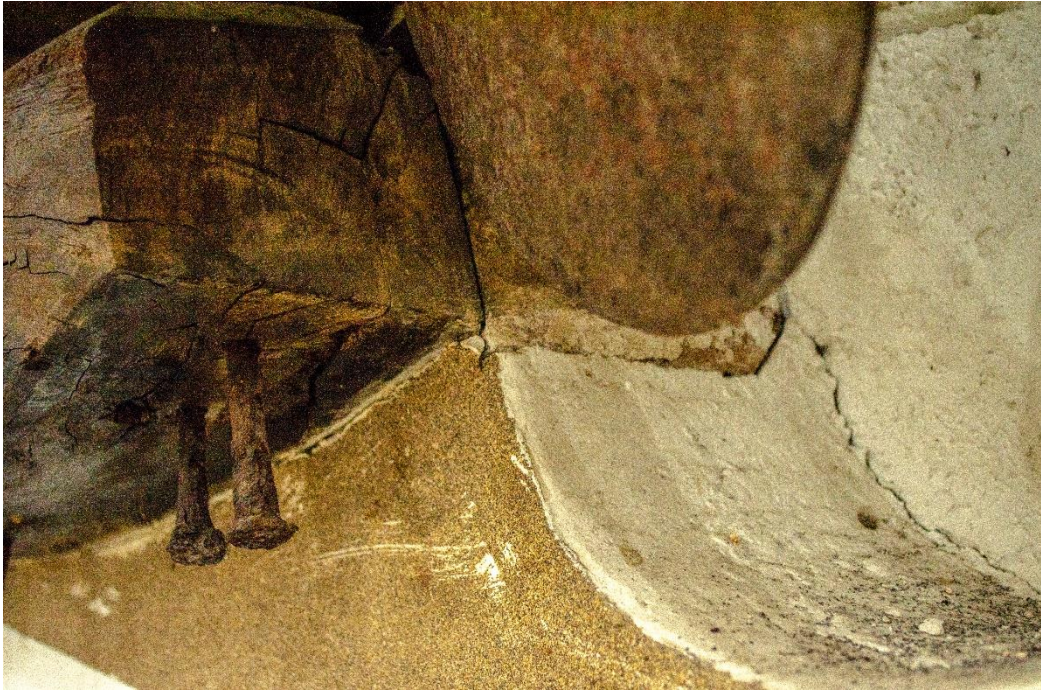
De igual modo, en la fotografía siguiente, grieta en la parte inferior, se ve claramente una grieta, una apertura ancha que puede llegar a afectar al espesor o elementos constructivos del muro, posiblemente generada por un esfuerzo excesivo en el soporte, un agotamiento de la capacidad de carga.

36. D - 14
Grieta en la parte inferior

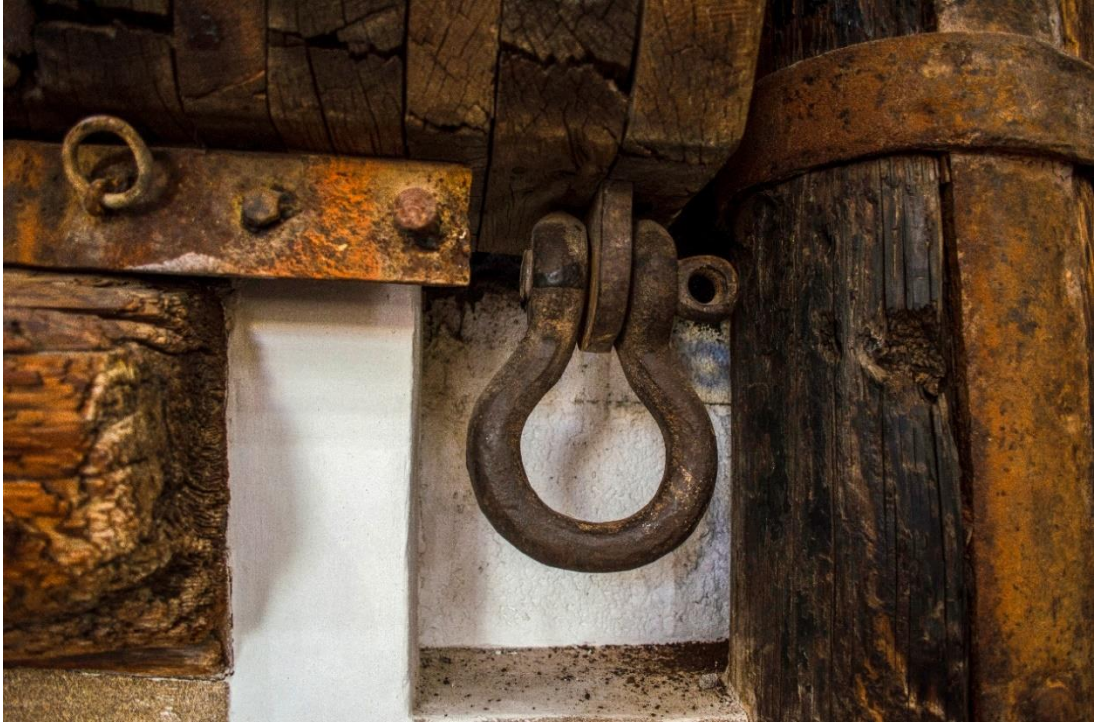
13. D.E – 6.7
Zona de oxido y acumulación de herrumbre

En la imagen superior, zona de oxido y acumulación de herrumbre, muestra tanto la zona de oxidación como de depósito de la oxidación ferrosa. Este tipo de degradación puede llegar a afectar de manera negativa a las partes de madera próximas oxidando este material.

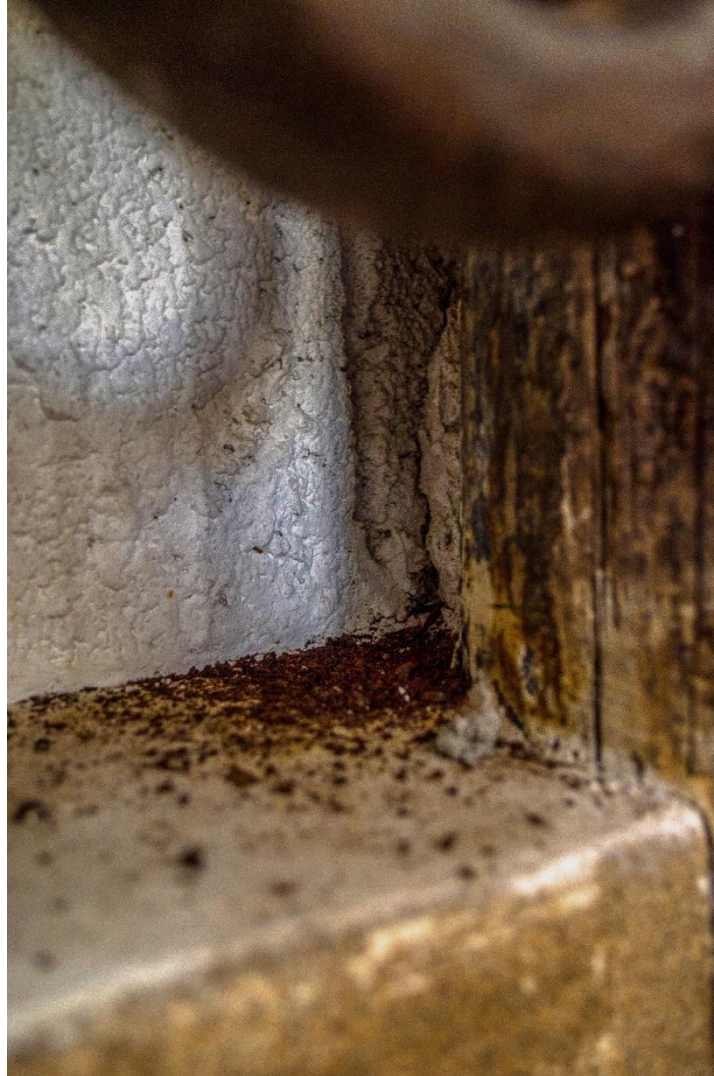
14. D - 7
Acumulación de herrumbre

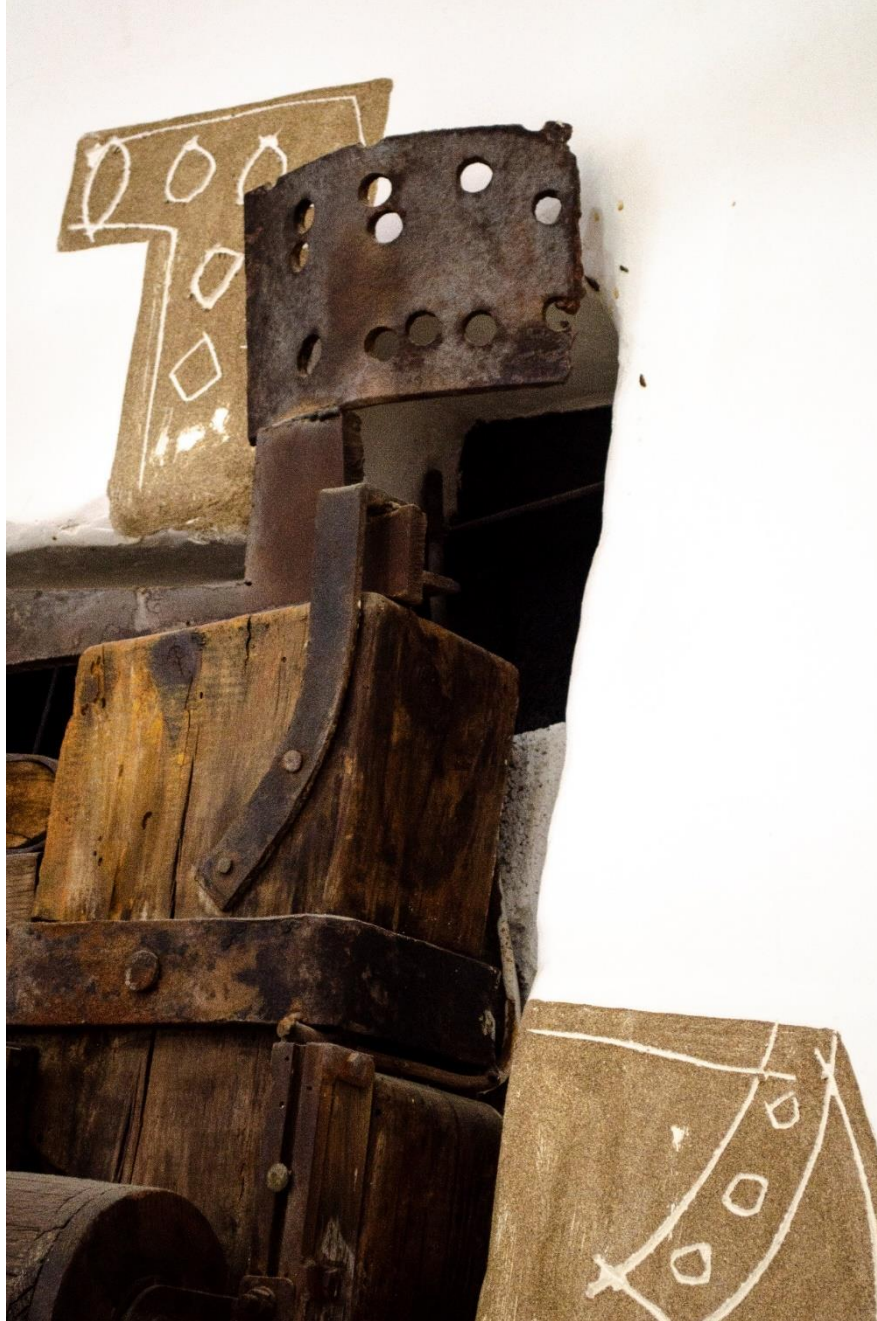
38. B - 14
Óxido en la zona superior

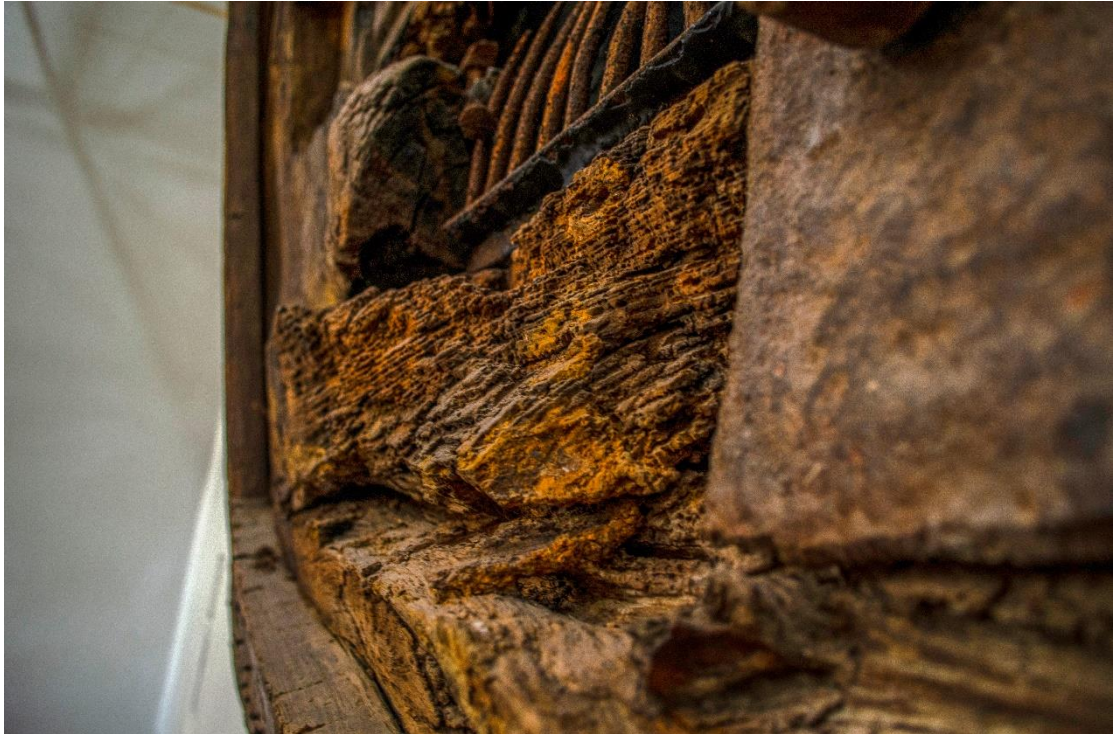
7. D - 4
Pieza como ataque xilófago. Zona inferior. Popa

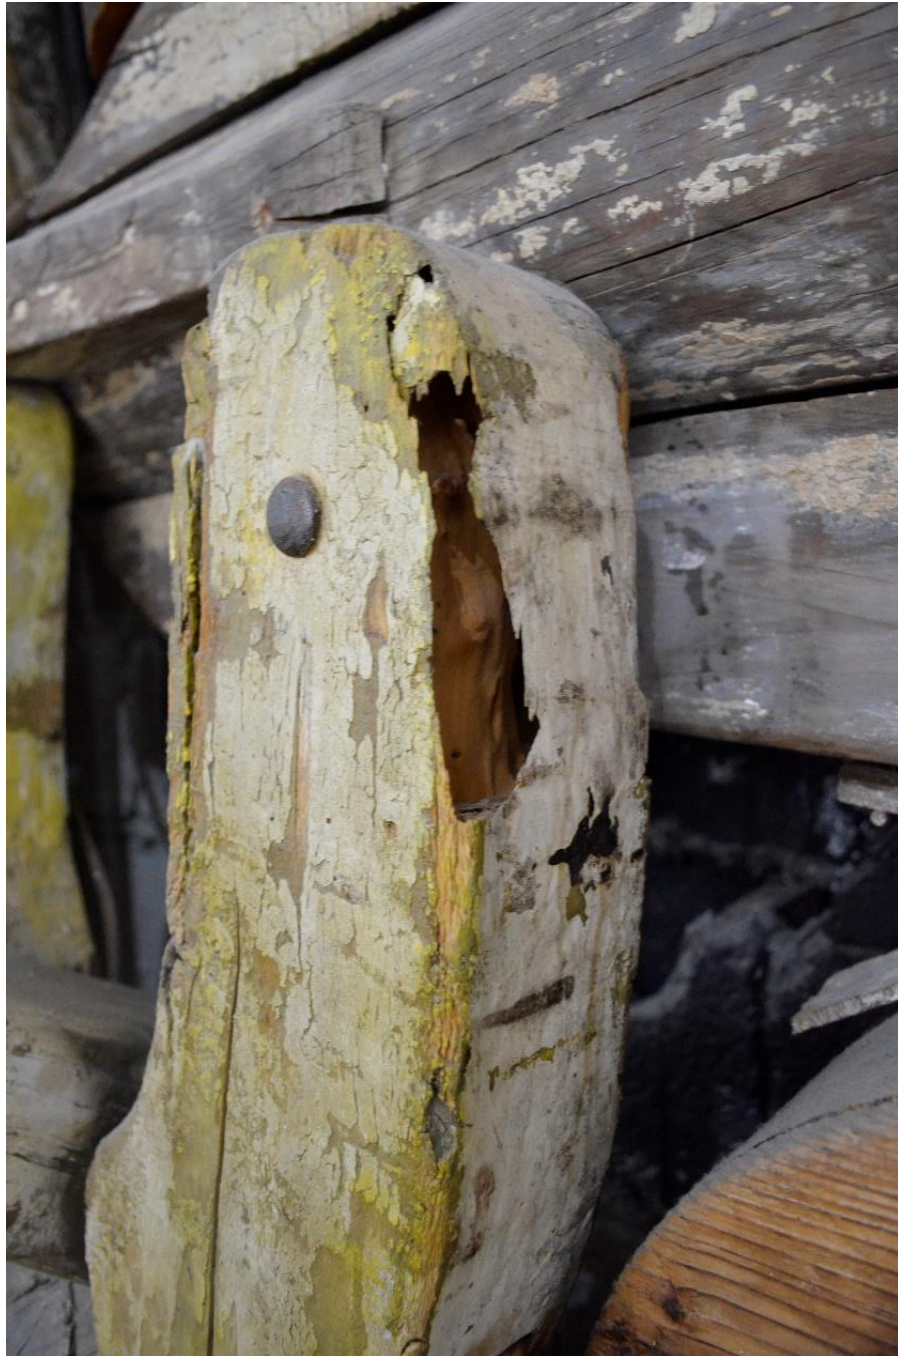
30. C - 10
Pieza como ataque xilófago. Zona inferior. Popa

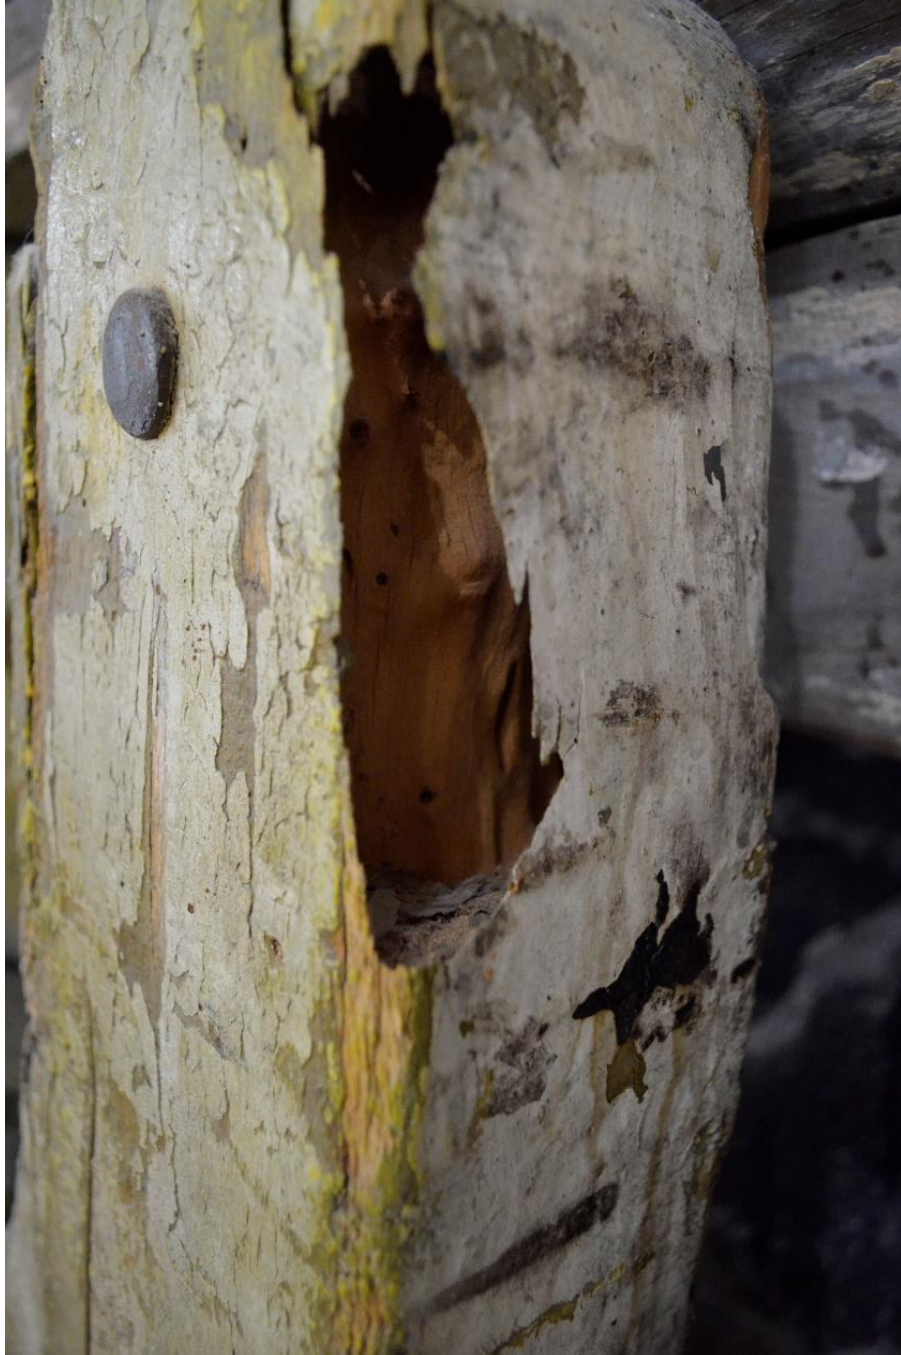
31. C – 10
Detalle. Perdida volumétrica por ataque xilófago

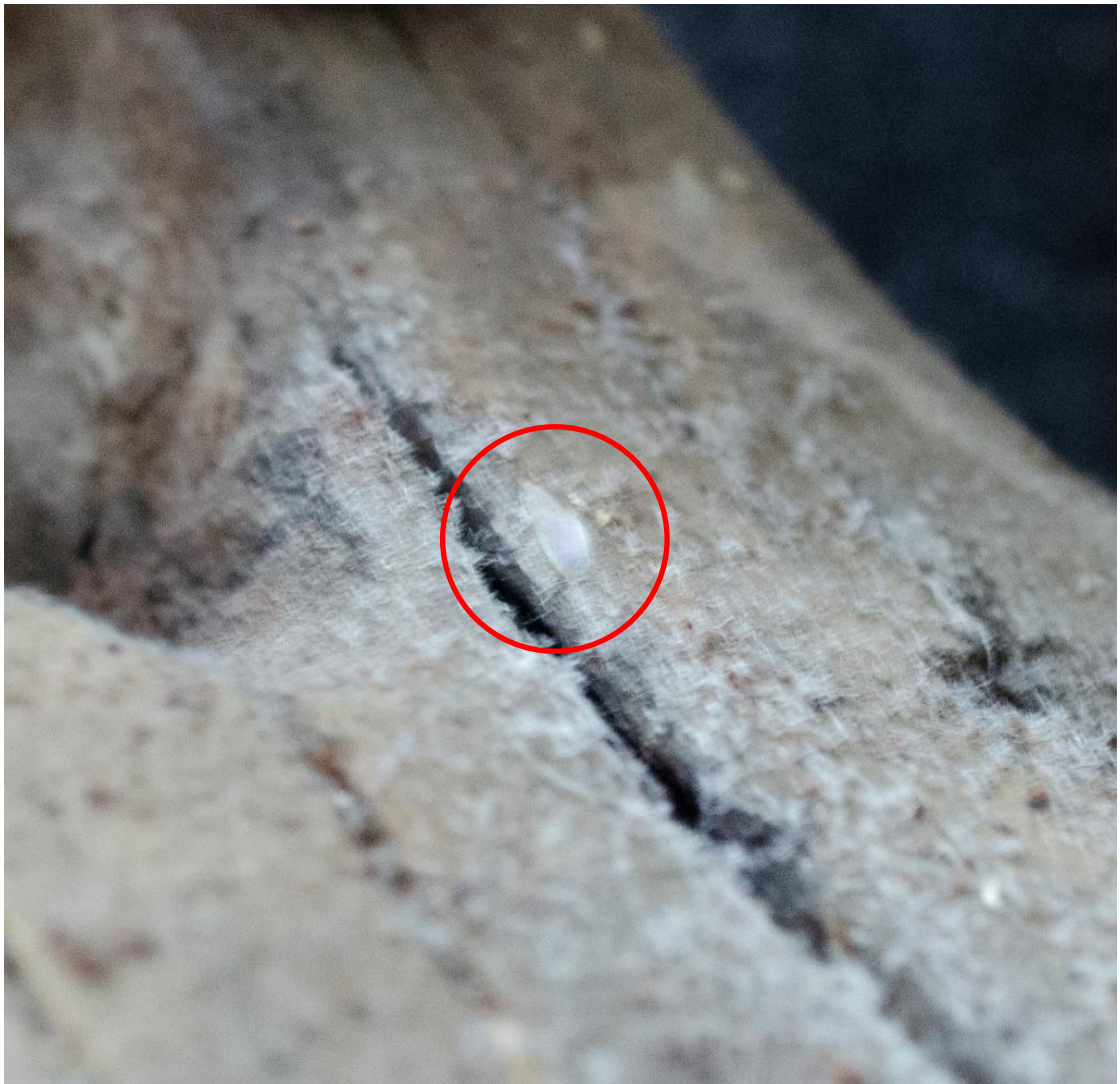
8. C - 4
Detalle. Ala insecto xilófago

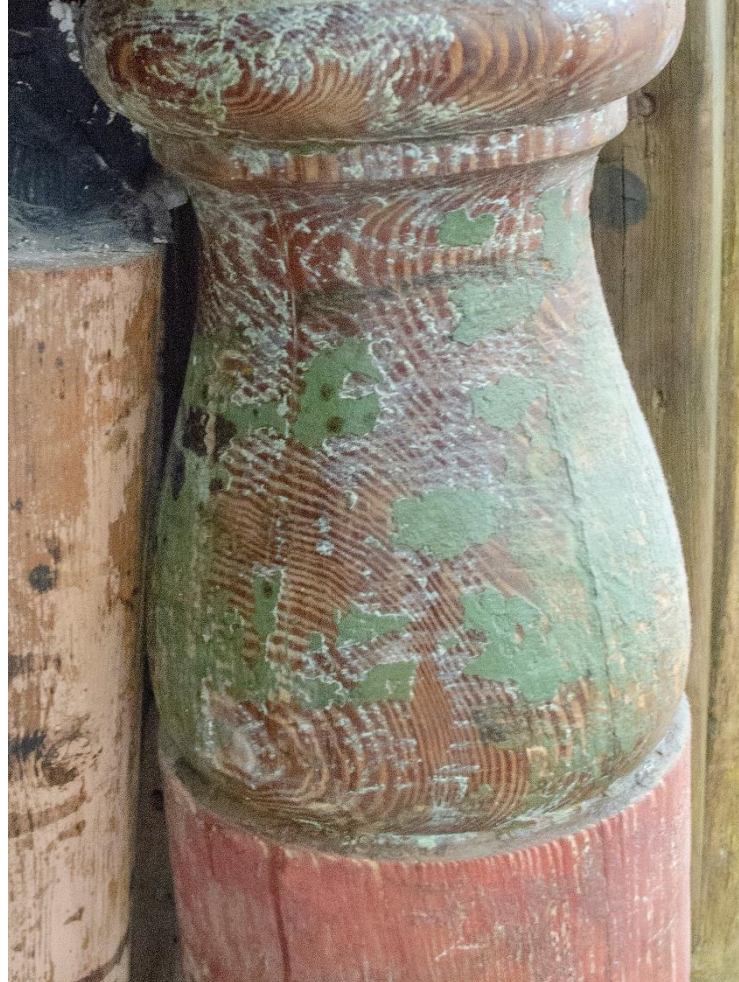
23. C - 9
Perdida de policromía original

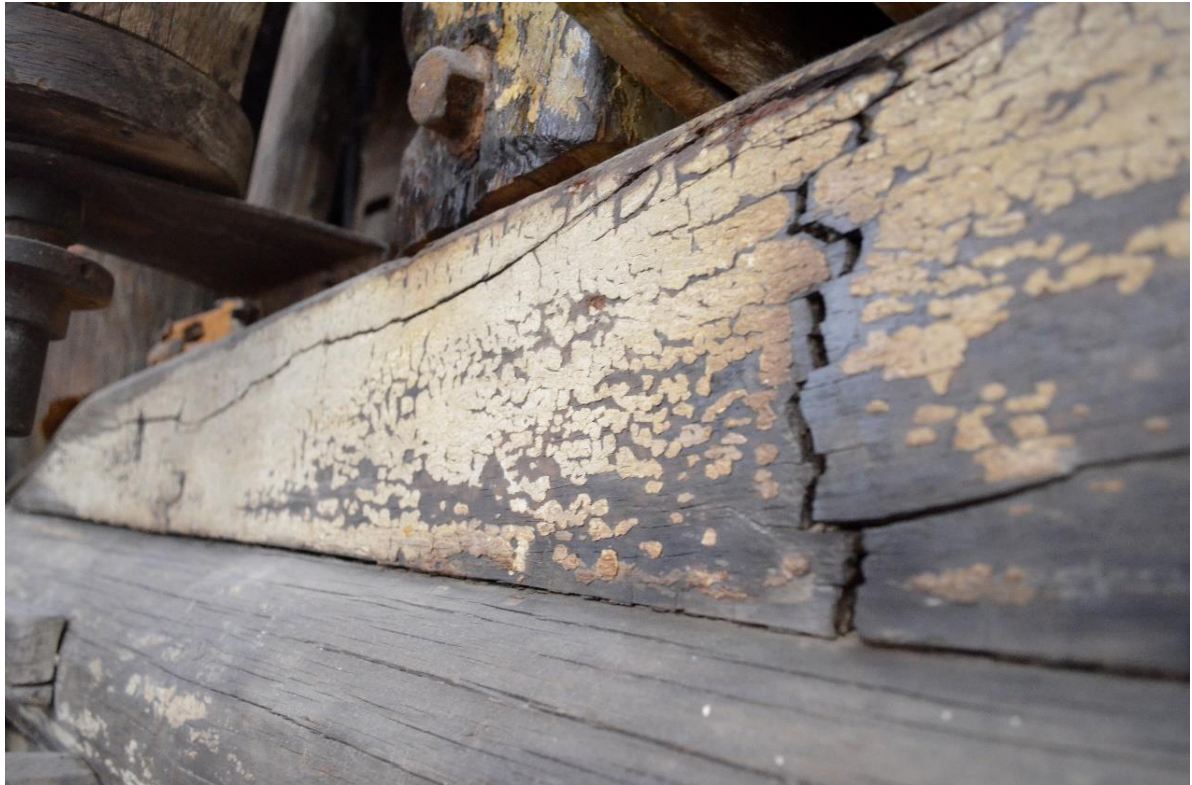
32. C – 10.11
Descamación de pintura original

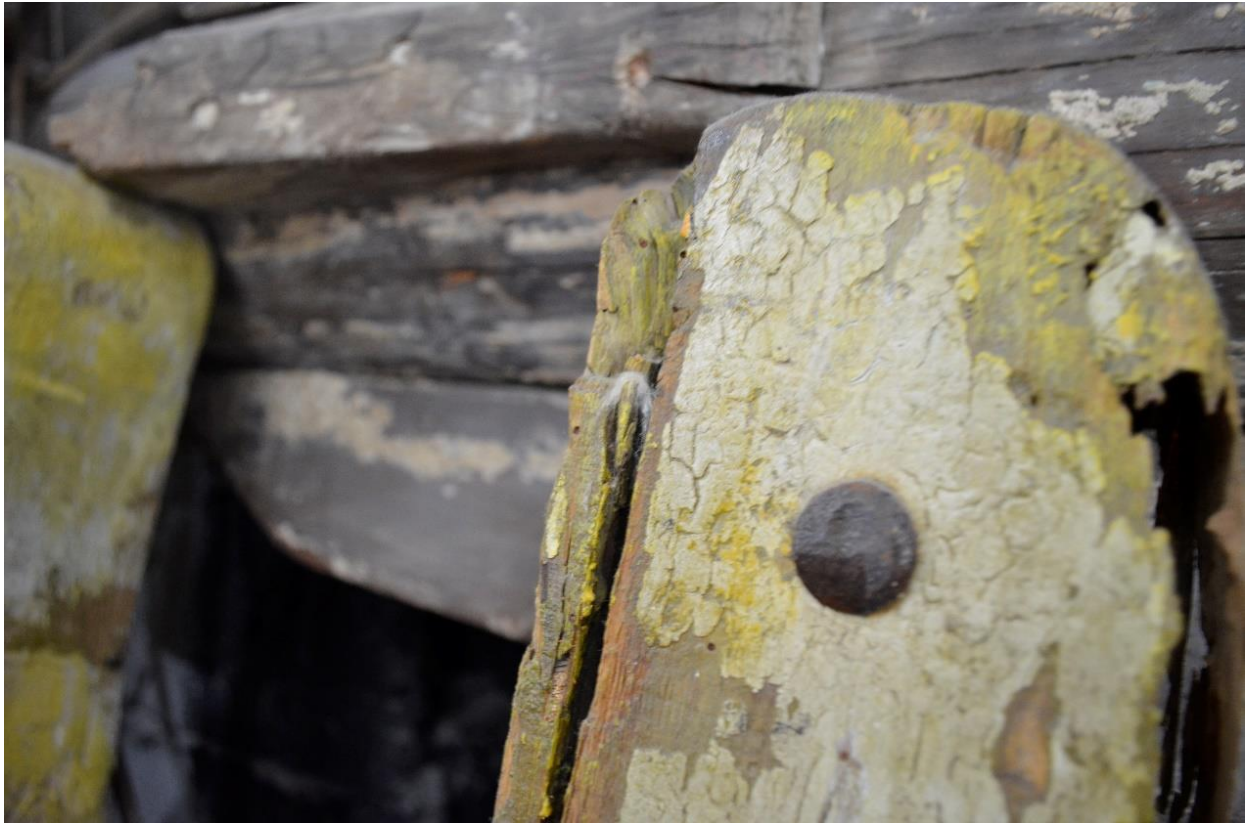
29. C – 10
Perdida de policromía por abrasión

La realización de una limpieza inadecuada es un factor de deterioro de la policromía como podemos observar en la imagen, perdida de policromía por abrasión, donde la abrasión producida por una incorrecta limpieza a retirado la capa superficial de la pintura dejando restos de esta y formando craquelados en la misma, además también se encuentran restos de los materiales utilizados en el tratamiento en las grietas de la madera.

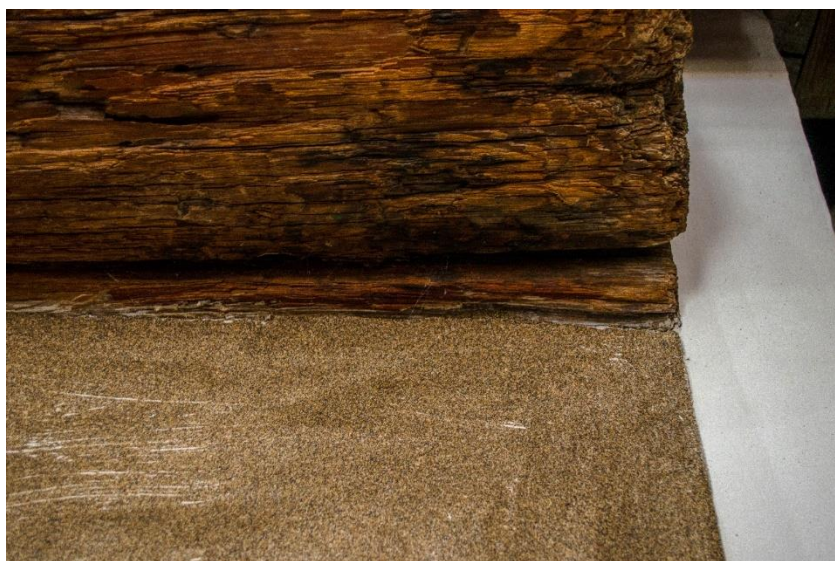
En este detalle de grieta en la madera podremos ver una fenda debido al propio movimiento de la madera, por la compresión y descompresión de esta al variar la humedad y la temperatura. Este tipo de grietas no debe sellarse, ya que, esto generaría una serie de tensiones que provocarían la ruptura mayor de la madera.

28. D – 11.12
Detalle de grieta. Zona inferior del mural
