**TRABAJO DE FIN DE GRADO PARA LA OBTENCIÓN DEL
TÍTULO DE GRADUADO EN TECNOLOGÍAS MARINAS**

**MANTENIMIENTO PREVENTIVO, PREDICTIVO Y
CORRECTIVO DENTRO DEL FAST-FERRY BOCAYNA
EXPRESS**

Adrián Rodríguez Hernández
Septiembre 2019

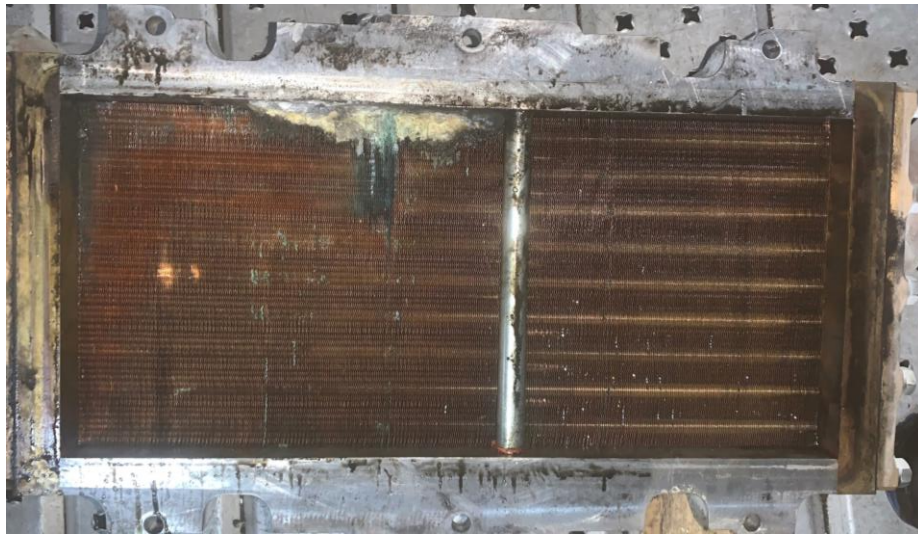
Rotura del enfriador de aire de baja presión del POME

La rotura del enfriador de baja presión, supuso la sustitución del mismo, del enfriador de aire de alta y de un turbocompresor de alta, debido a que se habían contaminado con sal. Para poder comprender cómo se produjo la contaminación con agua salada dentro del motor, es necesario comprender antes su funcionamiento. Este motor el 18VP185 cuenta con 18 cilindros en V, dispone de 9 turbos, 6 son de la parte de baja presión y 3 son de la parte de alta presión. Así mismo también dispone de 3 enfriadores de baja presión los cuáles se encuentran dispuestos bajo las cajas de humo y 2 enfriadores de alta presión a proa y popa del motor. Las cajas de humo son en recinto al cual llegan los gases de escape de los cilindros, donde se encuentran las turbinas de los turbocompresores, los turbocompresores de alta presión gira a más r.p.m. Ahora que se han detallado los equipos objeto de este mantenimiento correctivo, es el momento de explicar cómo se produjo la contaminación con sal dentro del motor, partiendo del funcionamiento del motor.

Ilustración 45: “Enfriador de baja presión”

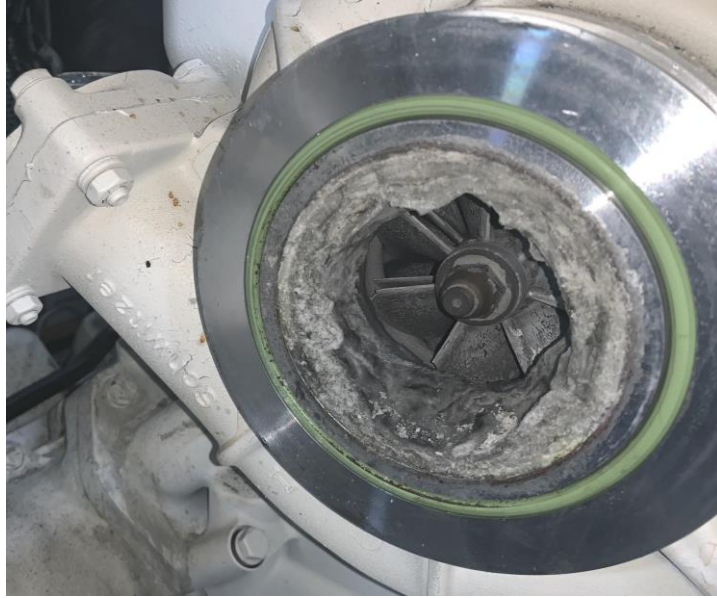
Ilustración 47: “Turbocompresor de alta contaminado”

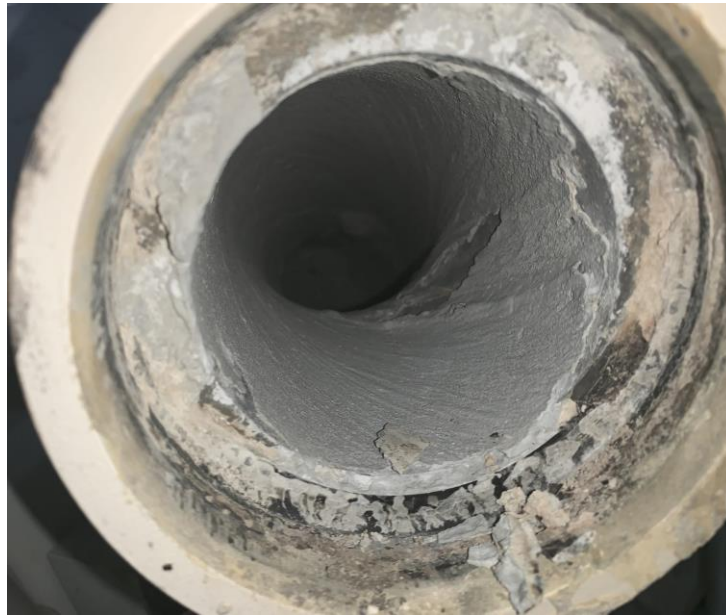
Ilustración 49: “Colector contaminado”

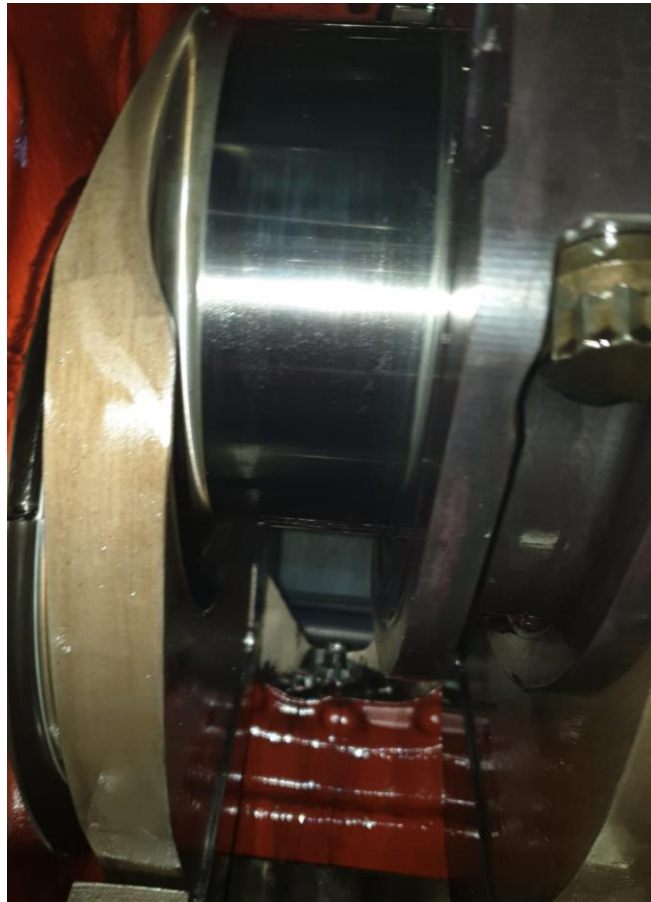
Ilustración 55: “Inspección de la muñequilla del cigüeñal del SOME”

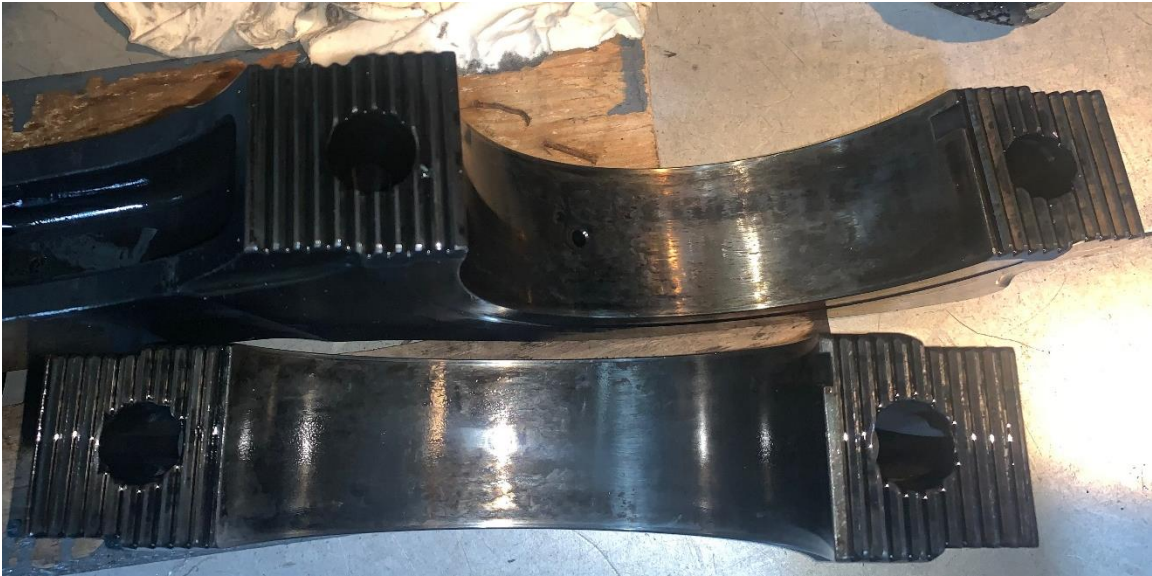
Ilustración 56: “Pistón y biela retirados del SOME”

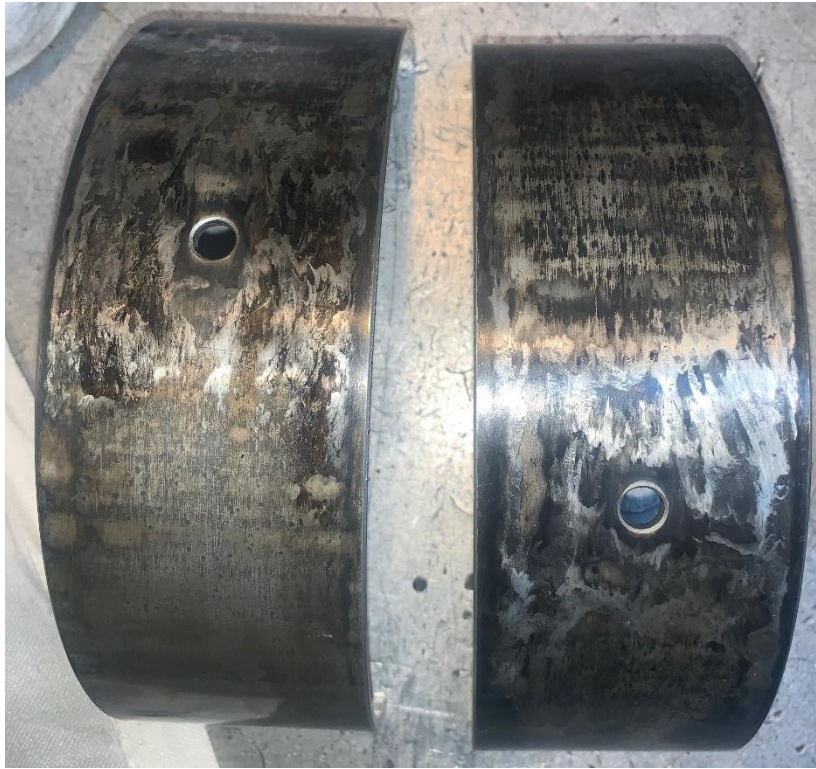
Ilustración 57: “Semicojinetes de biela retirados del SOME, lado de la muñequilla”

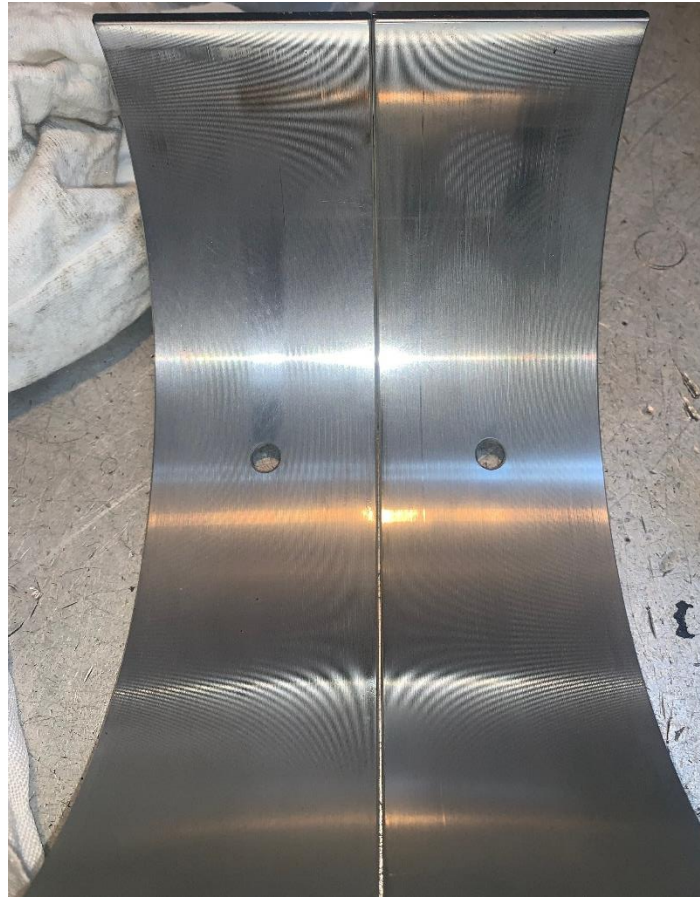
Ilustración 58: “Semicojinetes de biela retirados del SOME, lado de la biela”

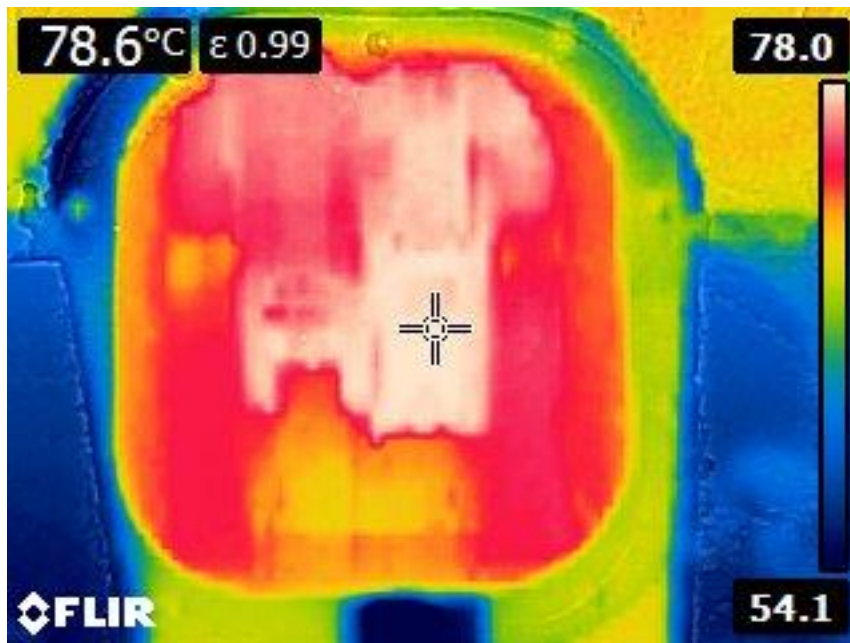
Ilustración 60: “Termografía cilindro A2 antes de realizar el mantenimiento”

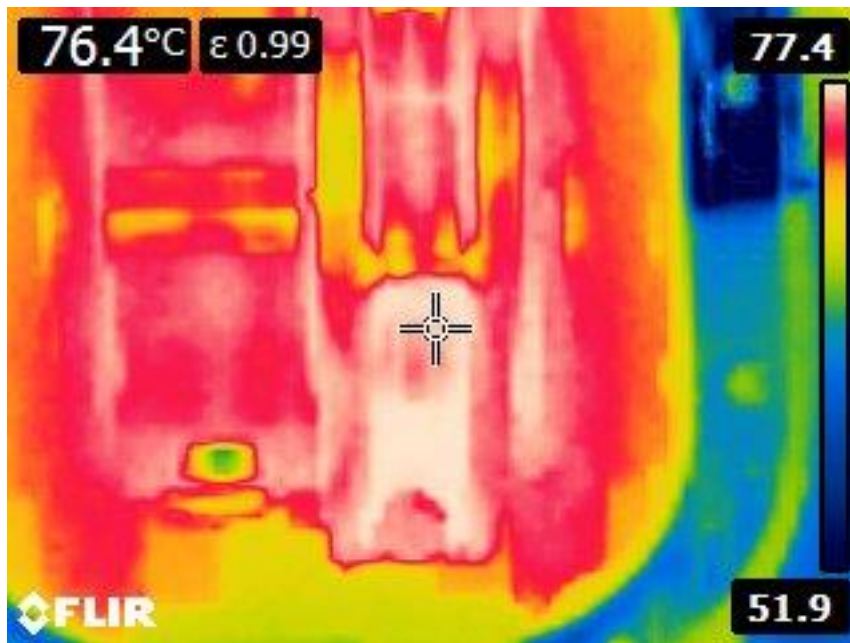
Ilustración 61: “Termografía cilindro A2 después de realizar el mantenimiento”
