La restauración del retrato del Beato Fray Francisco de Posadas

Alumno: Jorge Andrés Medrano Escobar
GRADO EN CONSERVACIÓN Y RESTAURACIÓN DE BIENES
CULTURALES

Facultad de Bellas Artes. Universidad de La Laguna.

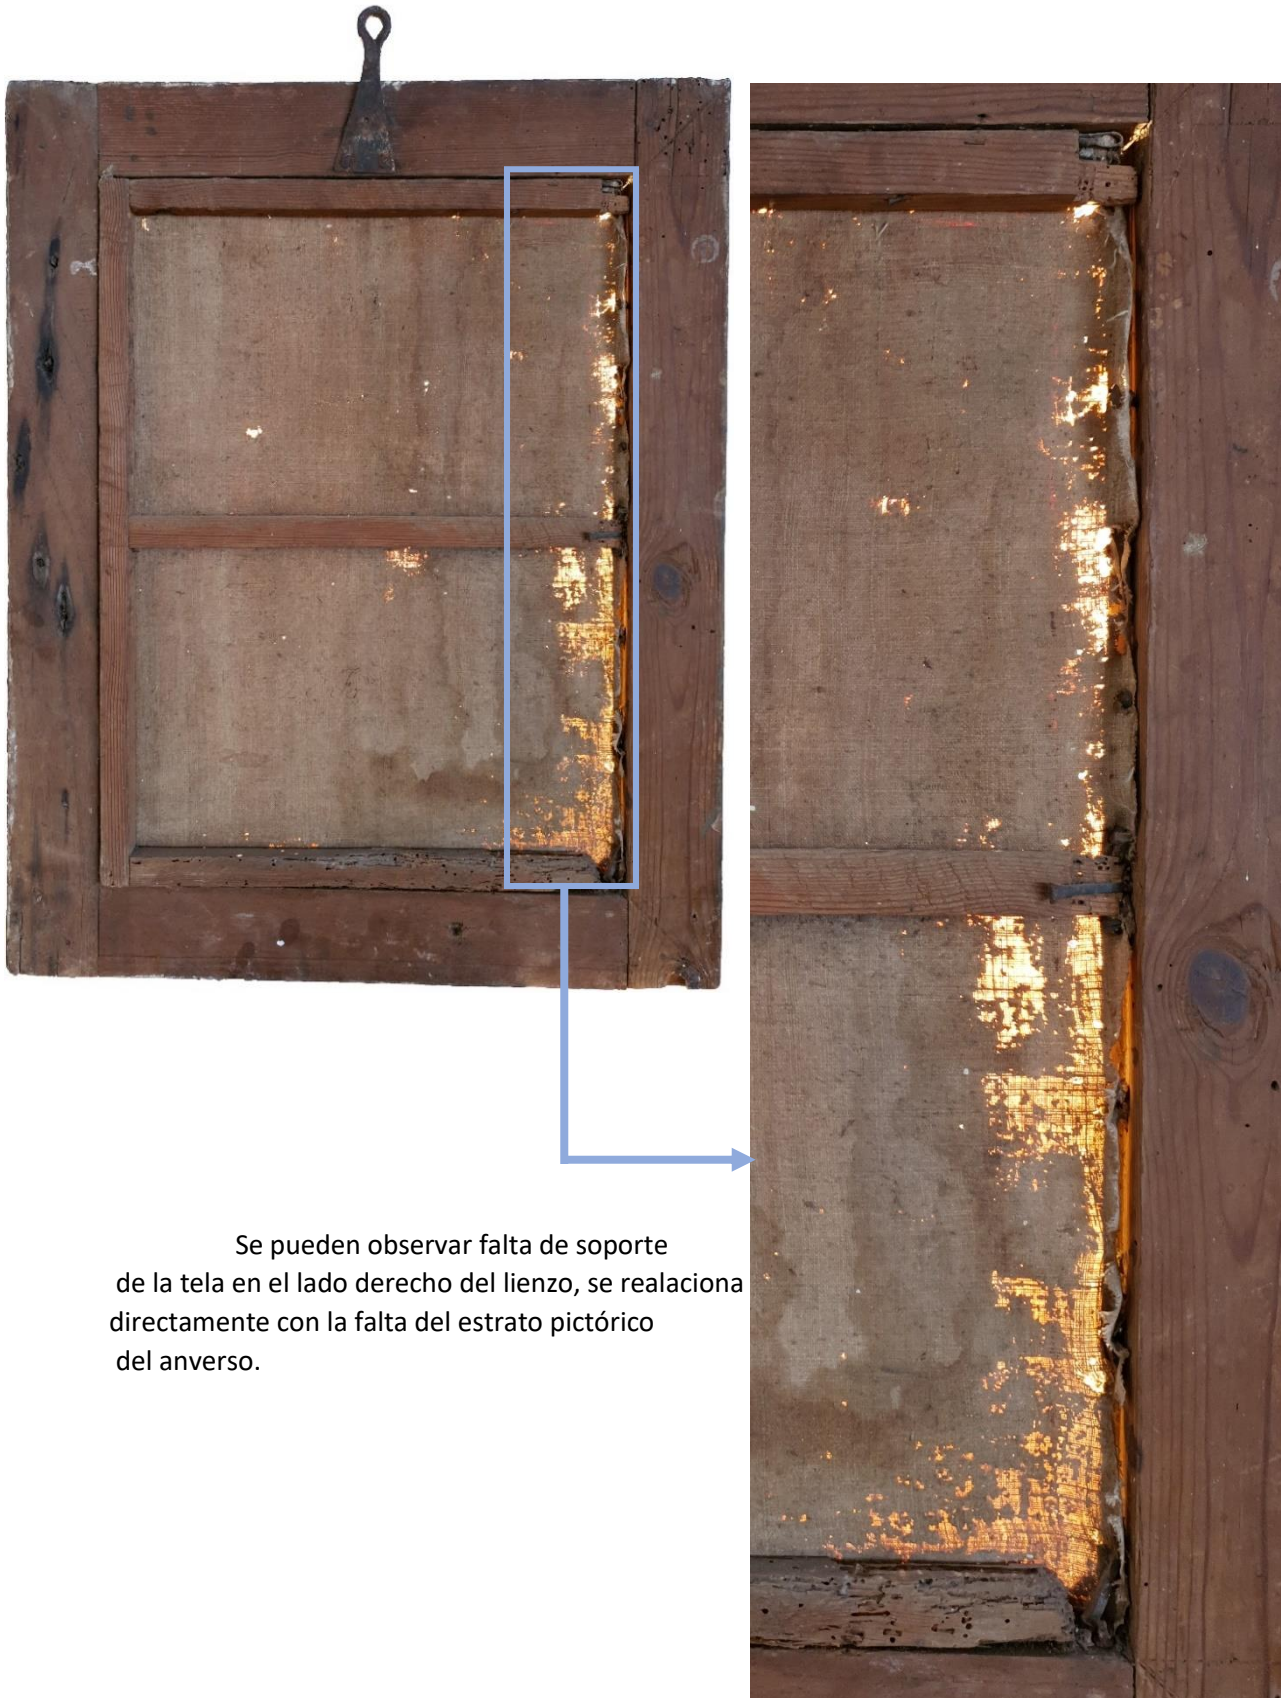
Se pueden observar falta de soporte de la tela en el lado derecho del lienzo, se realaciona directamente con la falta del estrato pictórico del anverso.

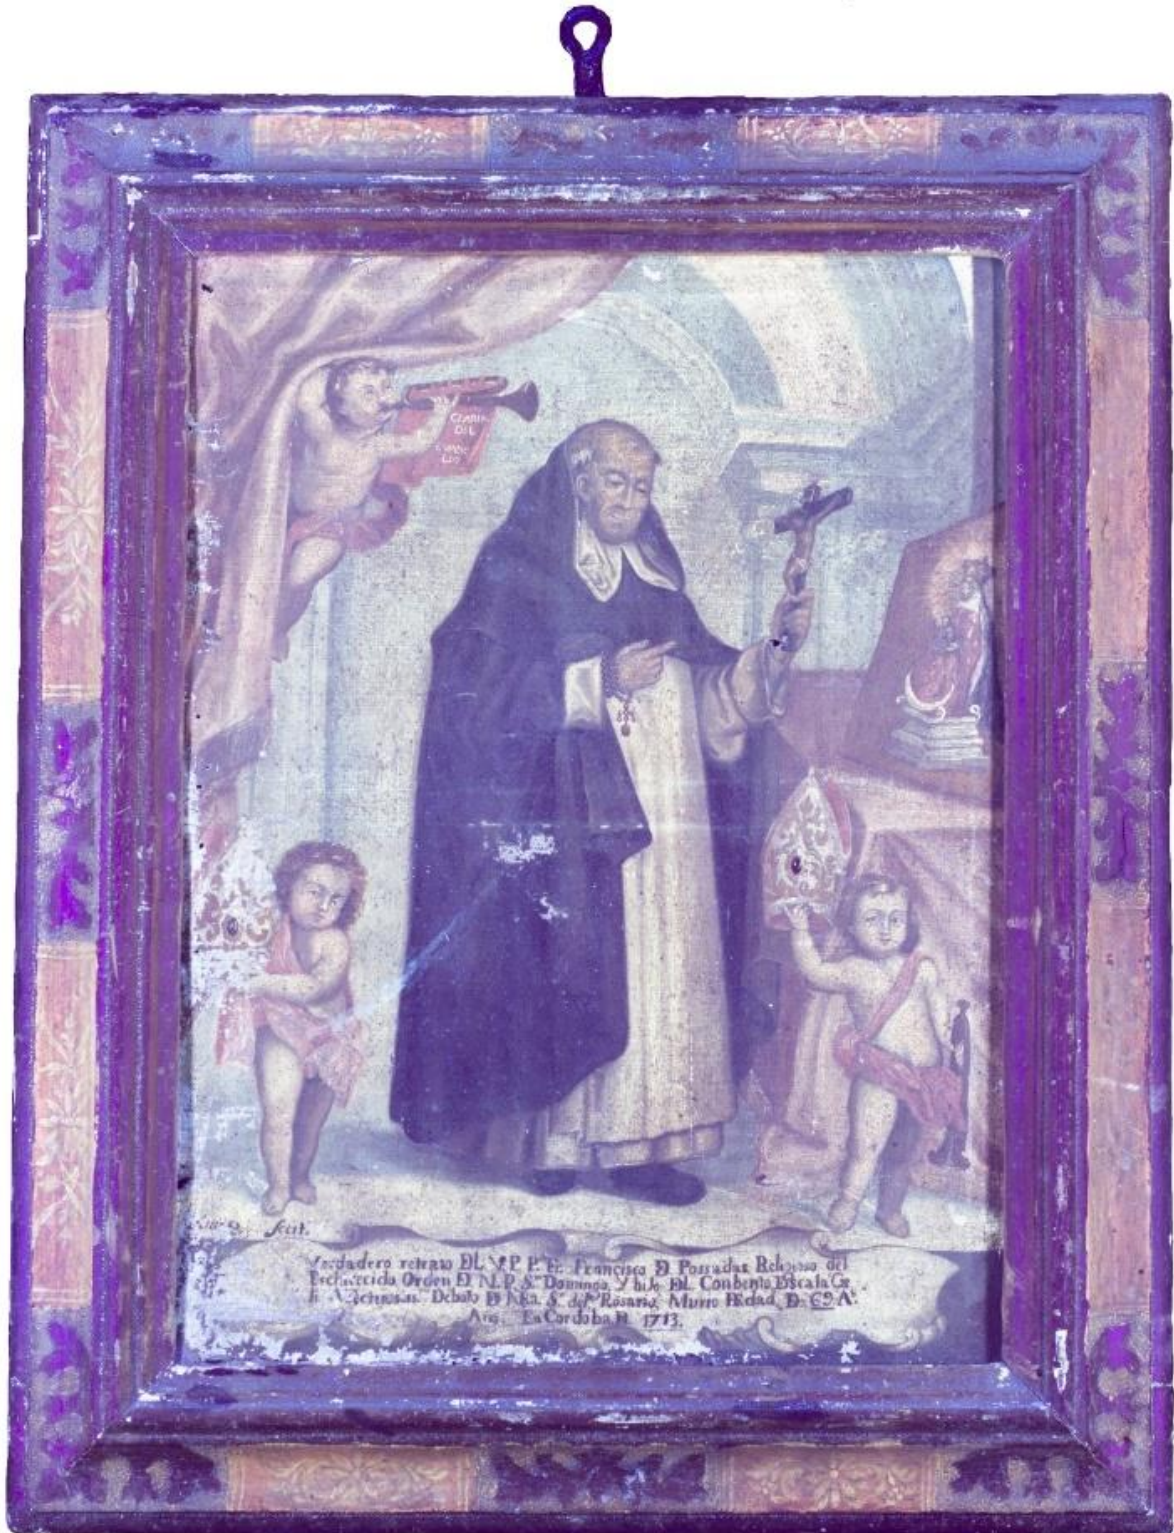
Ilustración 28.- Luz ultravioleta. Anverso.

La principal patología que se puede observar gracias a este tipo de luz sería la oxidación del barniz y suciedad superficial, posiblemente por la colocación en su lugar de procedencia, así como un descuido de las condiciones de limpieza recomendadas sobre este tipo de obras.

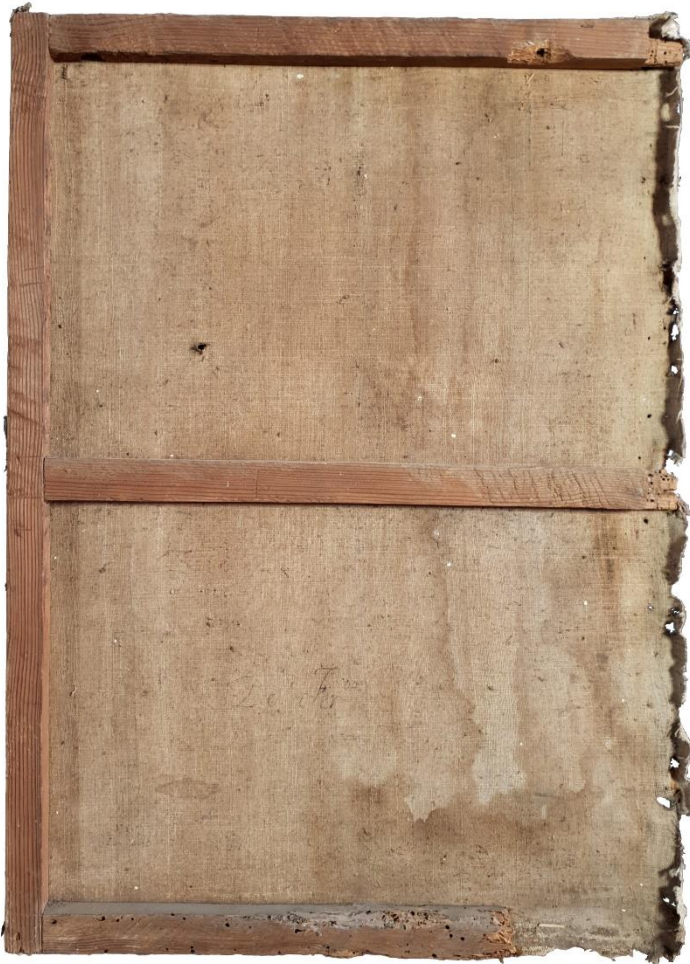
Ilustración 61.- Estado de conservación del reverso del lienzo.

El bastidor presenta un estado de conservación malo, mostrando daños estructurales. El paso del tiempo ha provocado que uno de sus largueros haya desaparecido, tal y como se puede ver en *las imágenes generales*.

La pérdida del larguero derecho del bastidor tuvo como consecuencia, que para que la obra en su ubicación original permaneciera estéticamente correcta, se clavetearan los bordes de la tela al marco. Provocando, en conclusión, que permaneciera una parte desnuda de la tela en contacto directo con la cara interna del mismo, generando la aparición de roturas y pérdidas pictóricas en base a la tensión provocada durante el claveteado al marco.

El bastidor presentaba serios daños por lo que se eliminará y se sustituirá por uno nuevo.

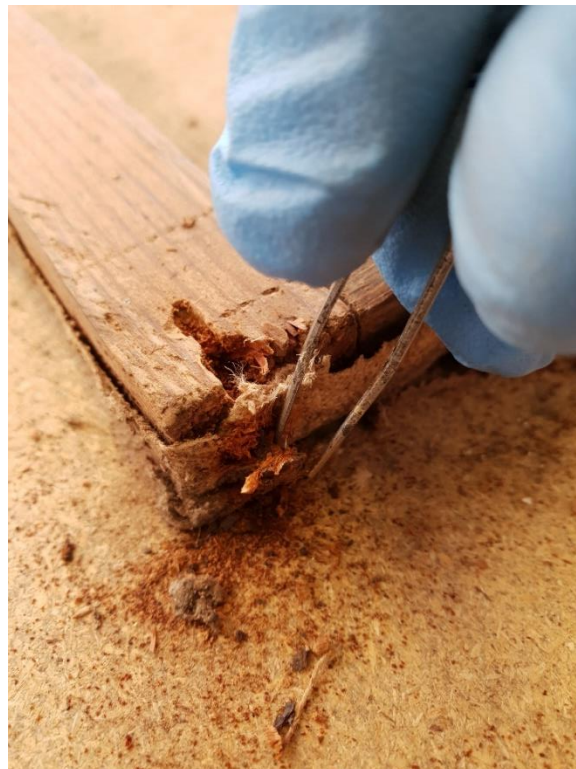
Ilustración 67.- La complicación de la extracción de los clavos, debido a su estado de deterioro.

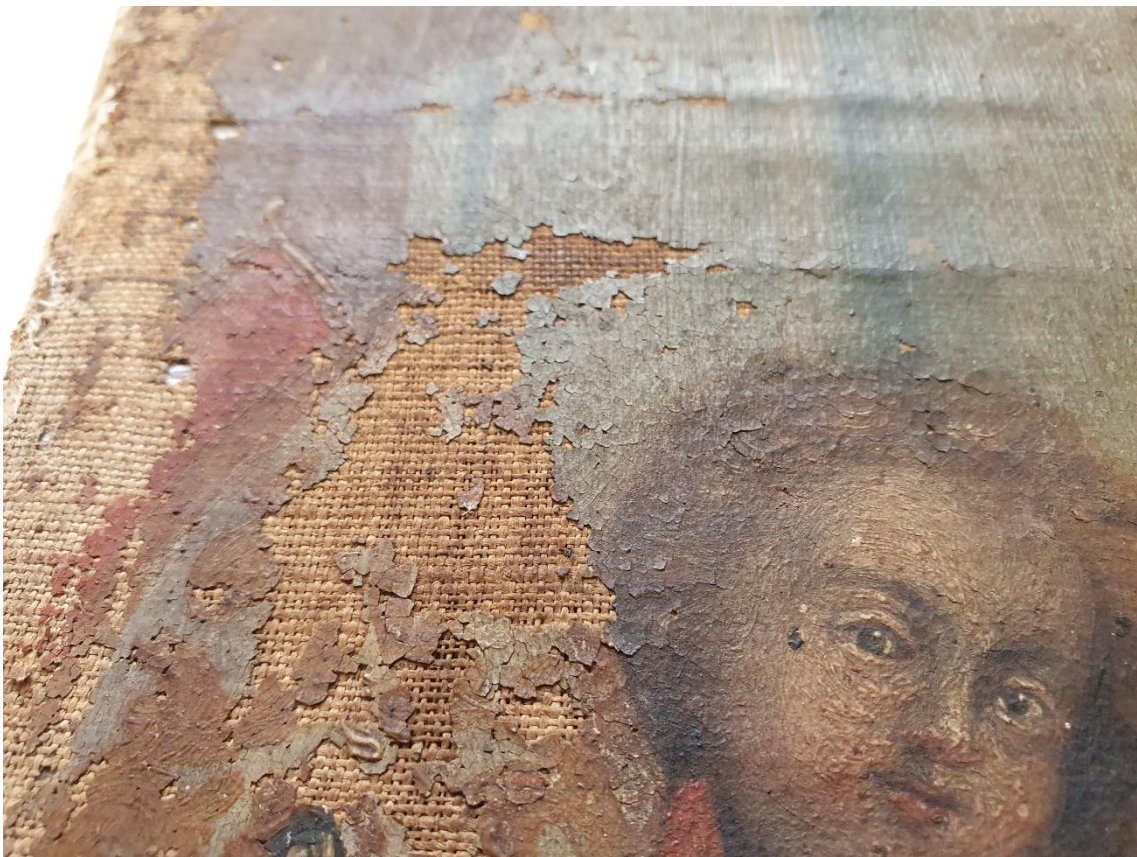
La capa pictórica se encuentra en general en buen estado de conservación. Observamos levantamientos, pérdidas y craquelados, en lo que respectaría a la parte izquierda del lienzo.

Ilustración 68.- Estado de la policromía en el lado izquierdo.

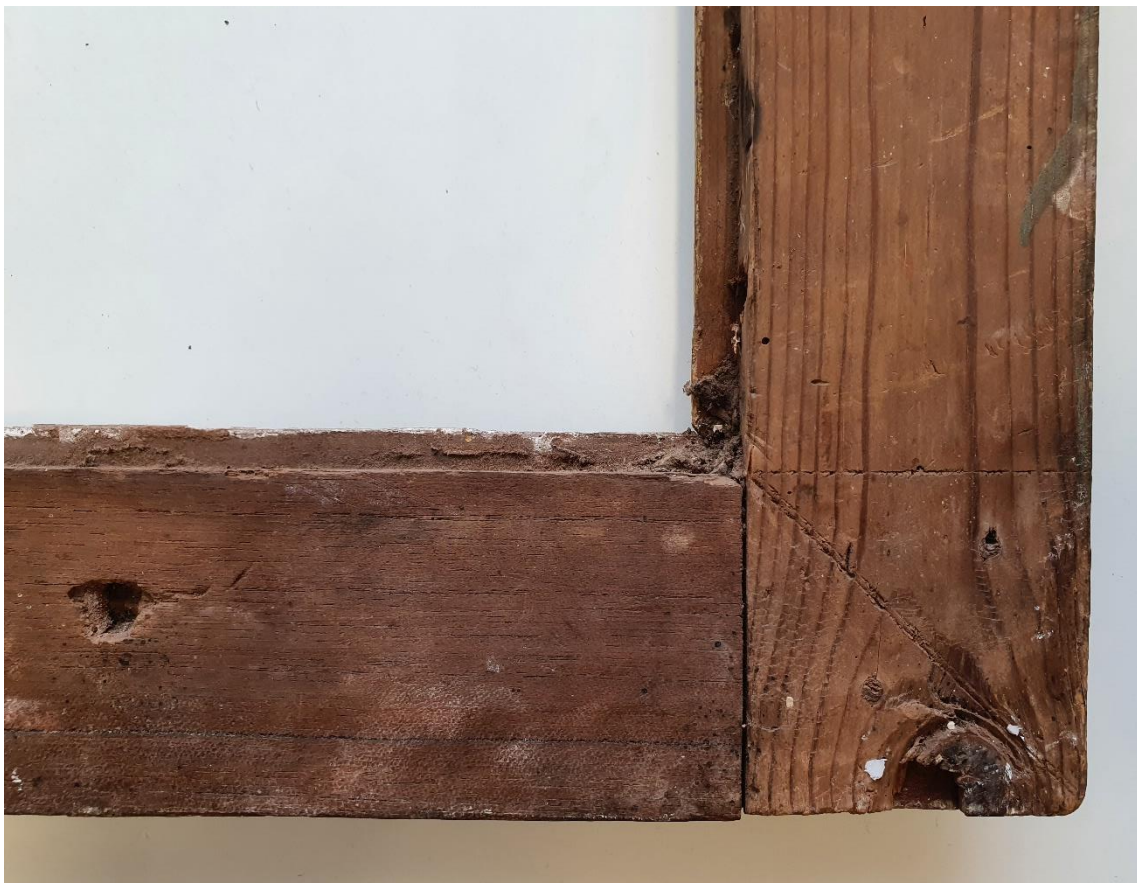
También se presenta suciedad superficial grasa en forma de huellas en la parte inferior, junto con telas de araña, polvo y manchas.

Ilustración 72.- Detalle suciedad superficial y estado de la esquina inferior derecha.

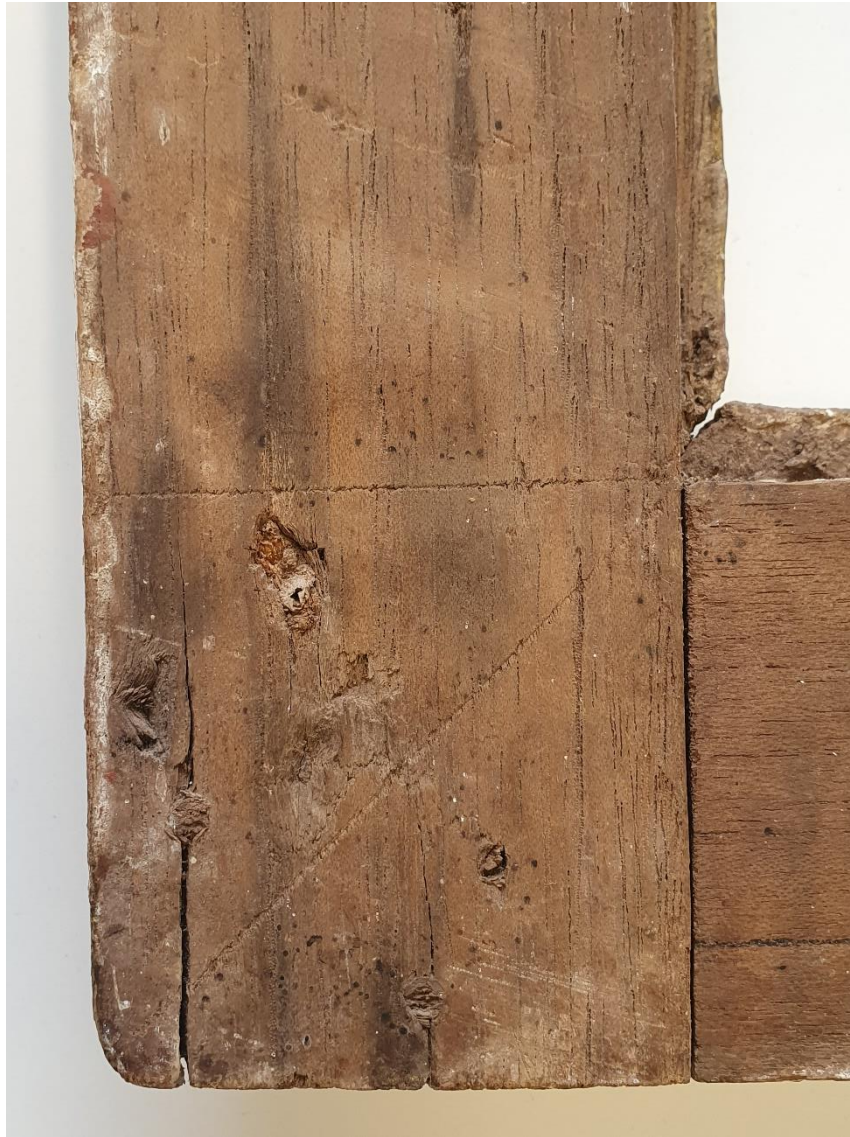
A su vez, se observa una agrieta en la parte inferior izquierda del larguero inferior que, como consecuencia de la humedad y de los agentes atmosféricos ha ido creciendo hasta llegar a un nudo, que permanece haciendo un efecto de cuña, provocando que la grieta crezca en proporción por efectos de contracción y dilatación de la madera.

Ilustración 75.- detalle de la esquina inferior izquierda. Grieta en crecimiento por nudo.

En lo referente a la consolidación de estratos del soporte de madera, se realizó una intervención en la esquina inferior izquierda del marco, debido a que aparece una grieta que incidía sobre uno de los nudos de la madera. Este nudo, ejercía de efecto cuña, de tal manera que iba haciendo la grieta cada vez mayor por efectos de dilatación y contracción de la madera.

La solución que se optó en este caso, fue la de realizar una incisión en el nudo con un punzón y un escarpelo del nº16, para retirar el nudo y posteriormente volver a adherir ambas partes de la grieta con cola de carpintero.

De este modo, se ha corregido la grieta y eliminado el nudo que la provocaba.

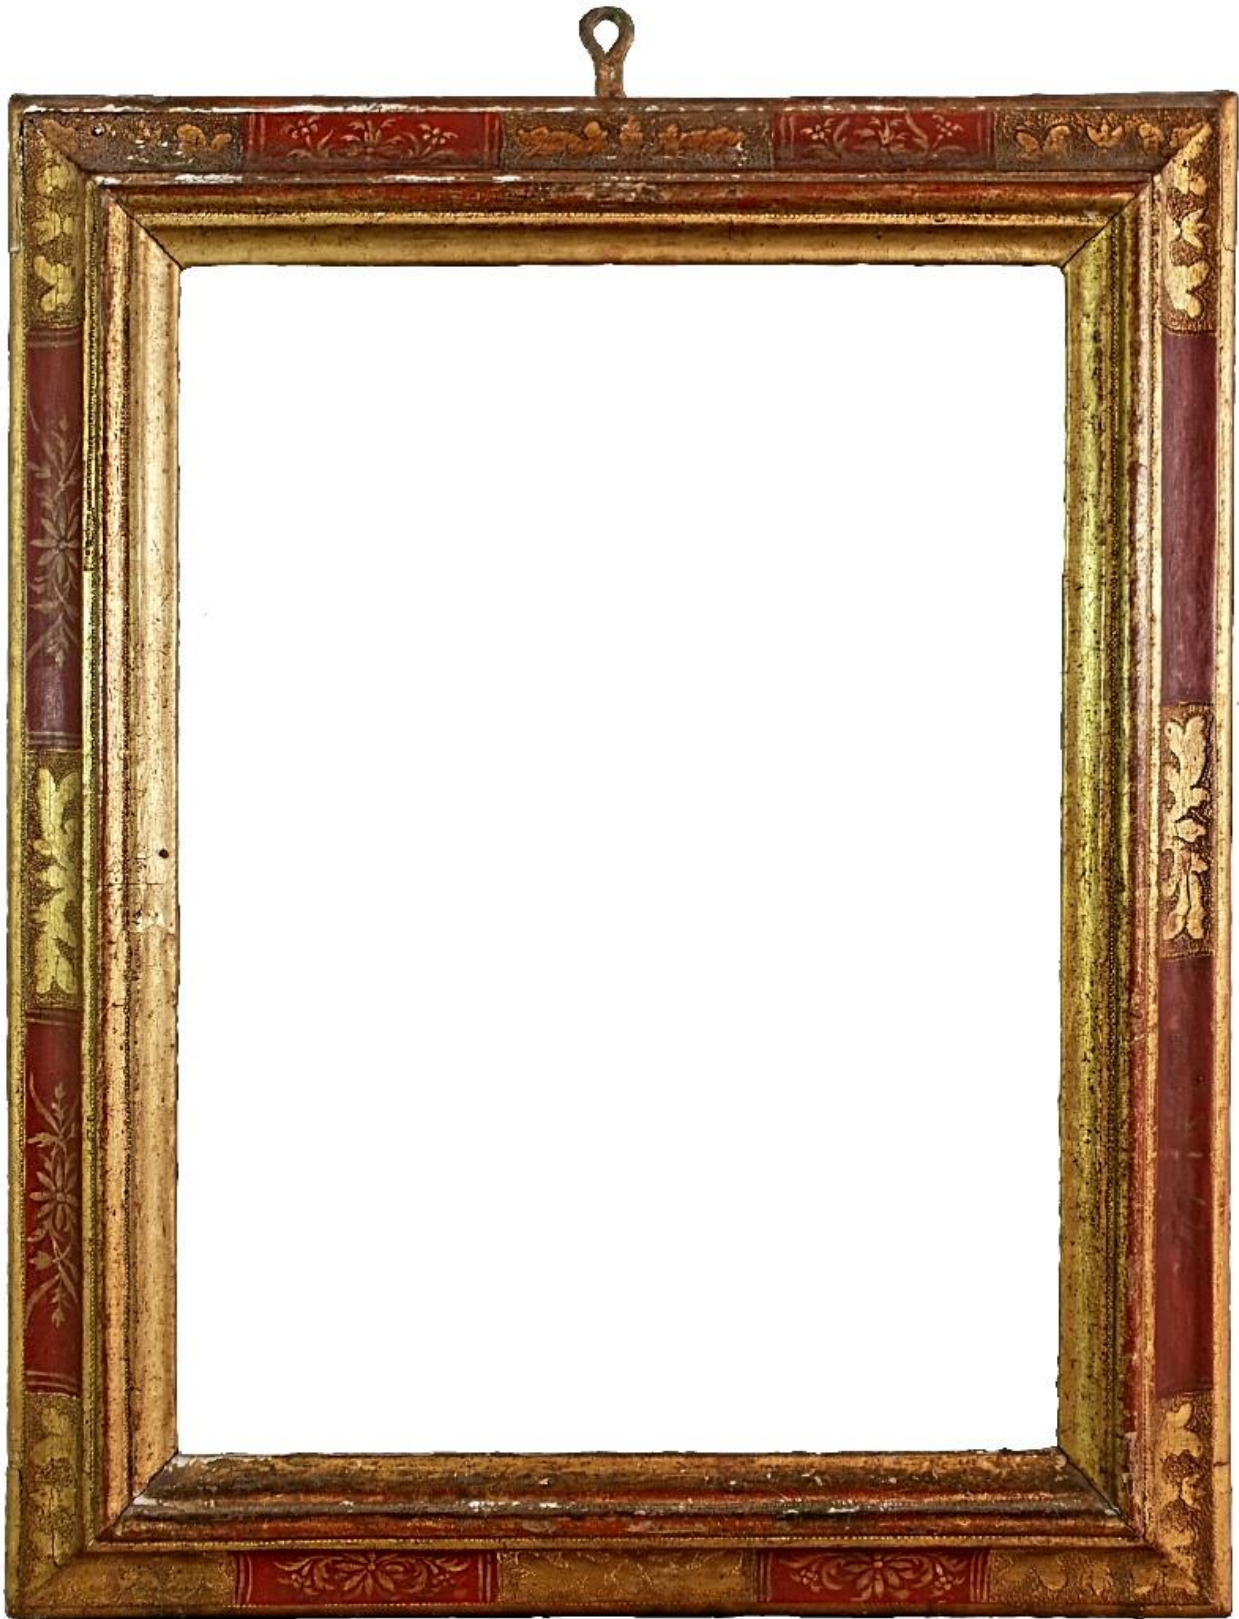
La policromía original es de tonos rojos bermellones con dorados y técnicas de ejecución, como *graneados* o *repicados* en prácticamente toda la superficie. Por lo que podemos ver en el *mapa 2*, se aprecia un desgaste superficial y pequeñas pérdidas de soporte, junto con pequeñas grietas que las acompañan.

Por lo general, también se observa una oxidación de la capa de protección gracias a las *fotografías UV*, y al examen visual, ya que ha modificado notablemente la saturación del color oscureciéndolo.

Ilustración 76.- Anverso y estado de policromía del marco.

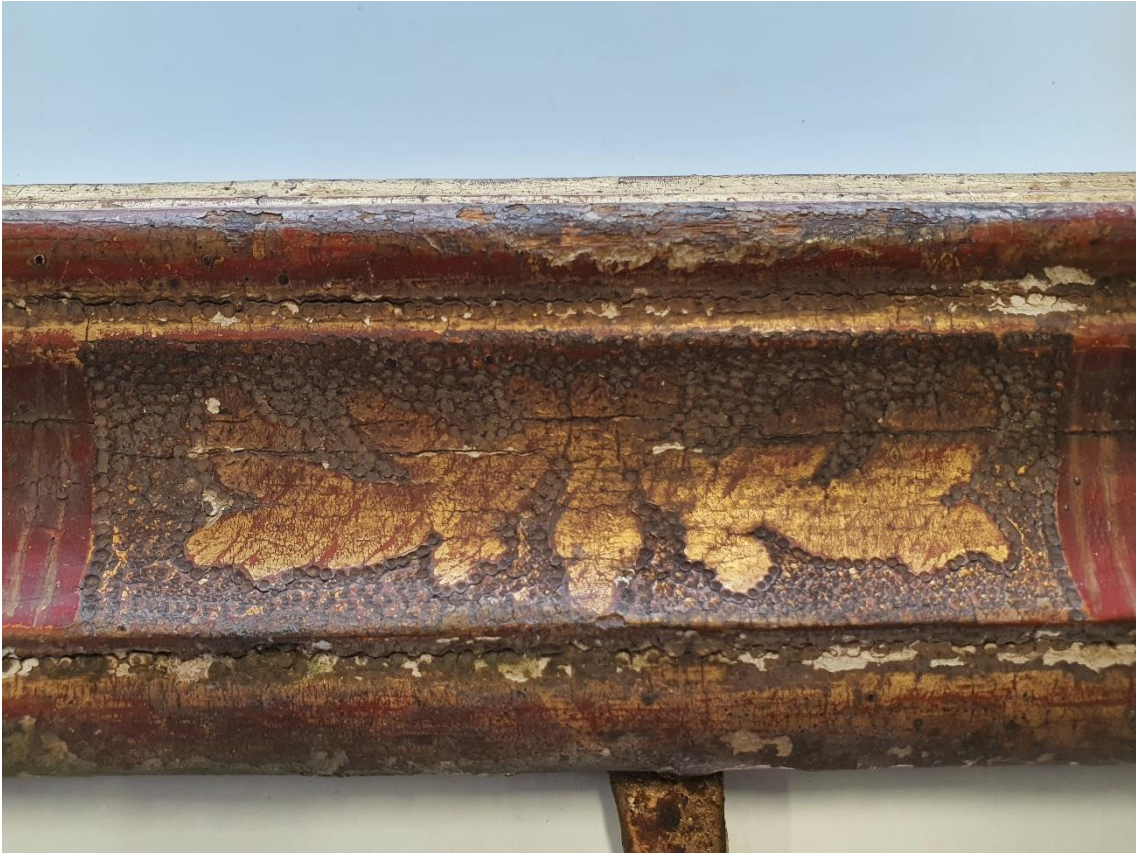
Ilustración 77.- Desgaste del dorado y lagunas pictóricas.

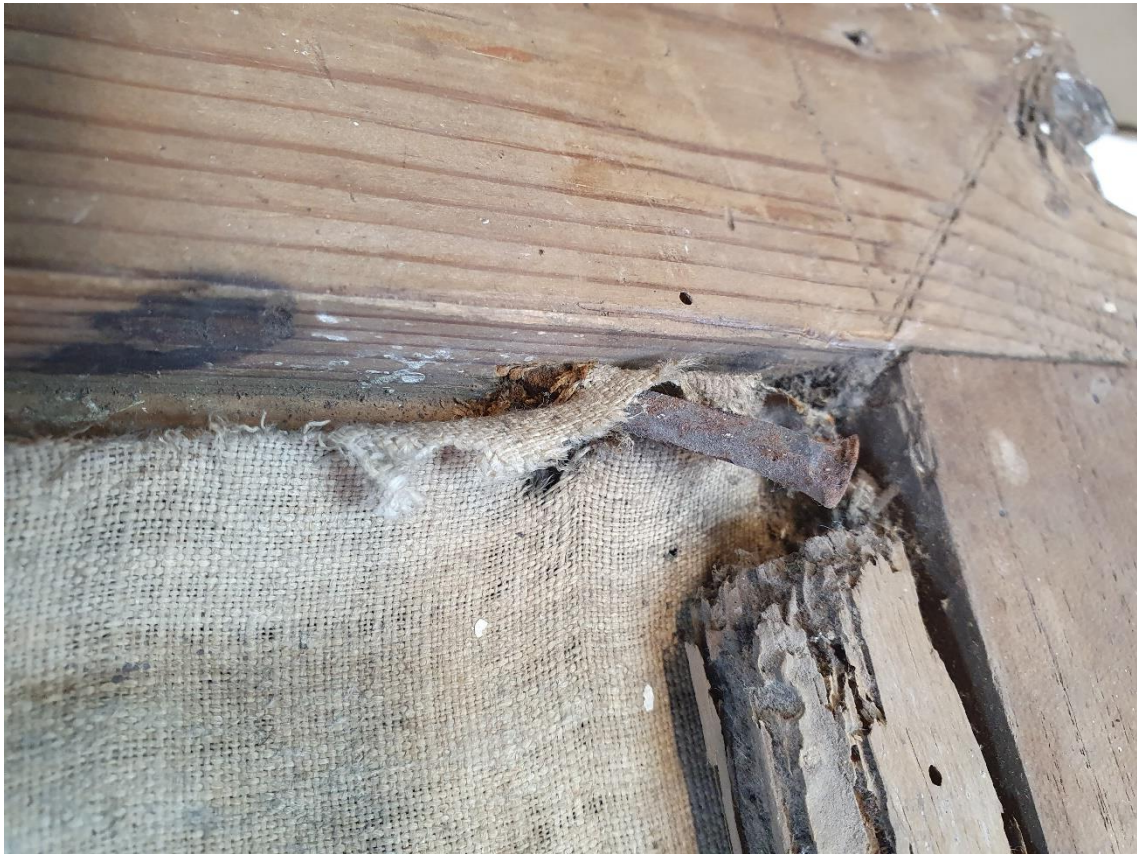
Ilustración 97.- Detalle de clavo de la parte inferior. Se Puede ver con detalle la suciedad y el estado en el que se encontraba. Además de cómo se agarraba la tela al marco por la falta de ese larguero.

Tal y como se puede ver en estas imágenes, después del desmontaje de la pieza, algunos clavos quedaron muy adheridos y por la posición que presentaban era muy difícil de retirar sin provocar algún daño sobre el soporte. Además, la ubicación que tenían, presentaban altas probabilidades de provocar graves daños, por lo que se decidieron limar con una moleta de punta, devastando así la superficie hasta el nivel de la madera y posteriormente añadiendo alcohol para eliminar su oxidación.

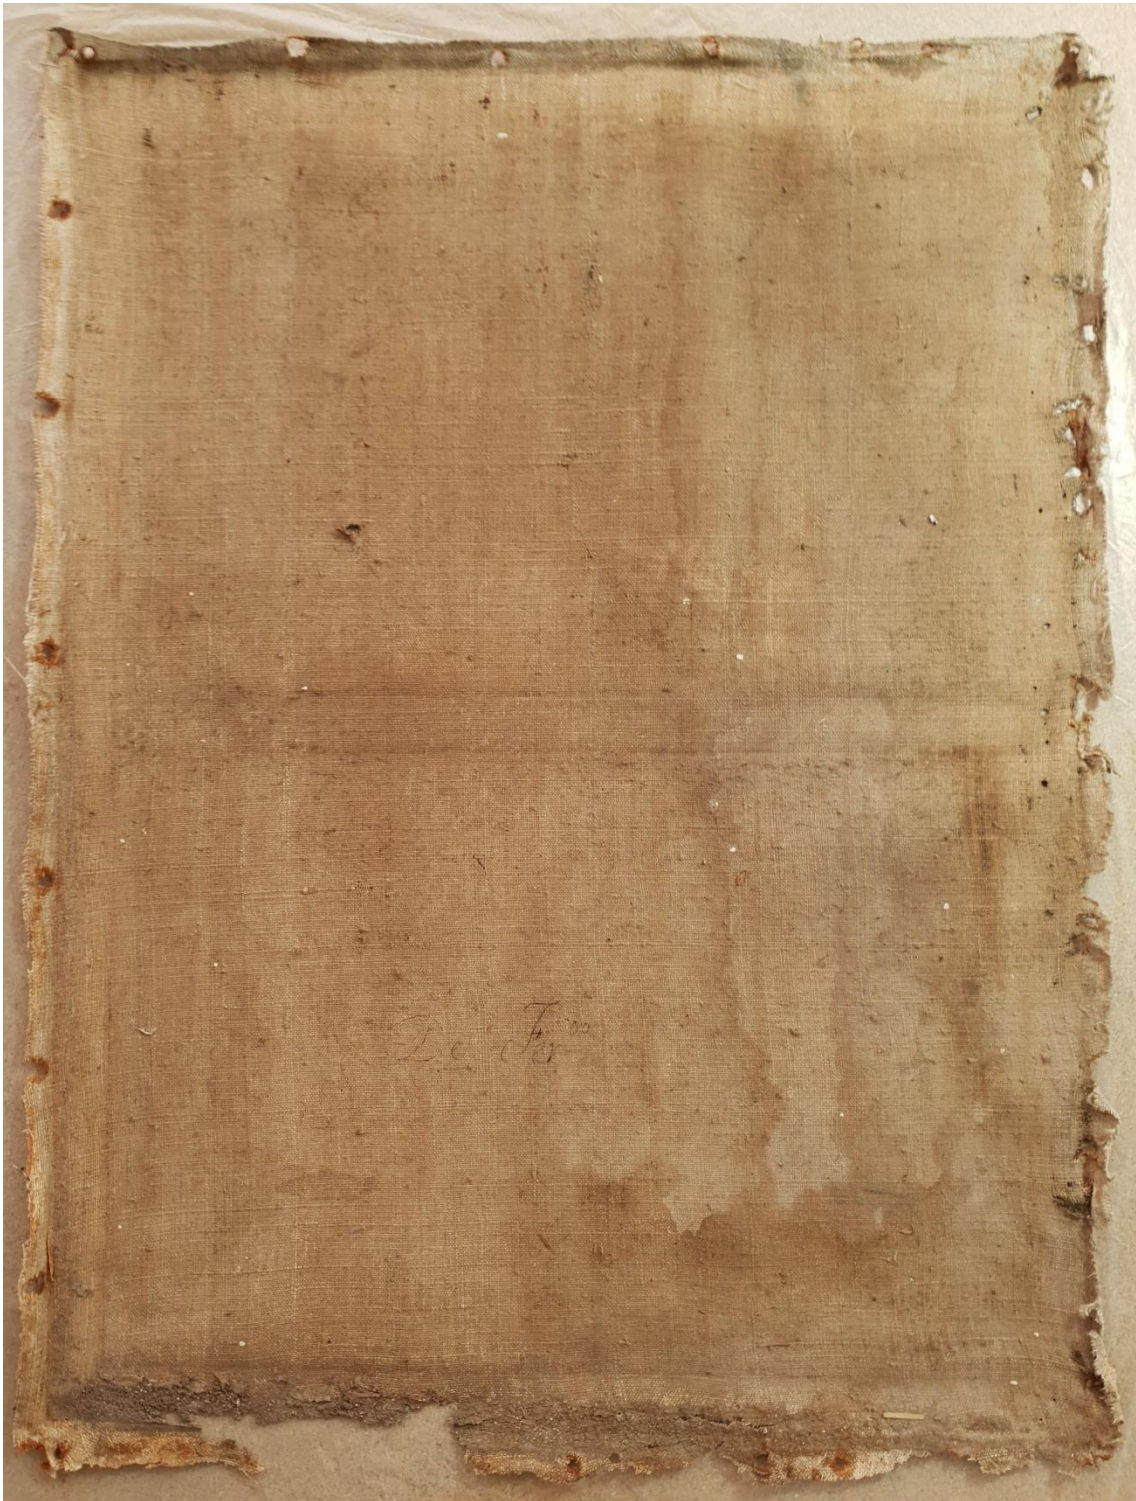
Después de la extracción de los clavos y la separación del bastidor original de la tela, se observó tierra que se habían quedado incrustada en la parte del reverso. Esto es muy común en este tipo de obras, ya que, con el paso del tiempo, el polvo y otros agentes de deterioro se incrustan en los espacios entre la tela y el bastidor generando este tipo de acumulaciones. Por lo que el siguiente paso, fue eliminar esta suciedad con una brocha y un pincel semi-blando y una aspiradora. Para evitar así que, durante la rotura de la estructura de la acumulación de polvo, esta se esparciera por más zonas de la obra.

Ilustración 140.- Estado en el que se encontró la tela después de la separación del bastidor. Acumulación de suciedad en la parte inferior por deposición de polvo.

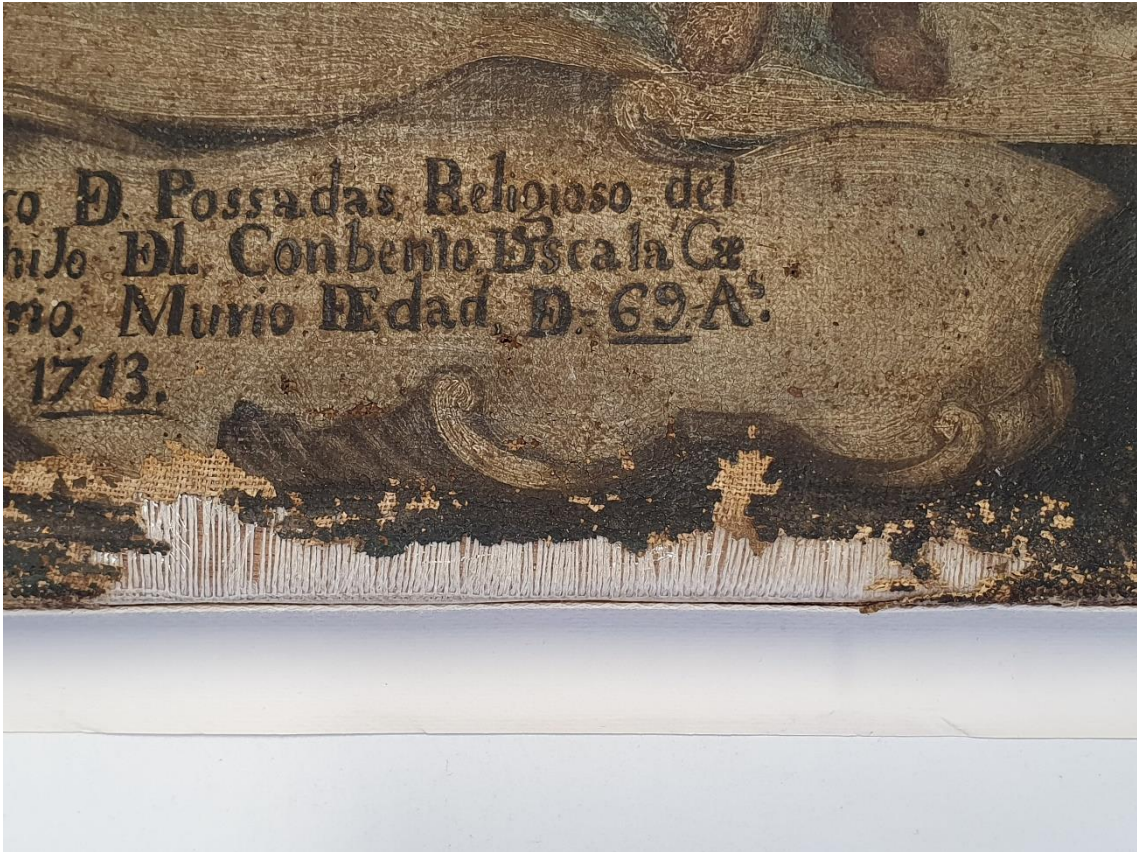
Ilustración 166.- detalle de la falta de soporte de tela. Parte inferior del lienzo.
