# PROPUESTA DE INTERVENCIÓN- GESTIÓN DEL INMUEBLE Y SU COLECCIÓN

## *CASA TAGANANA 1*

TRABAJO DE FIN DE GRADO

Grado en Conservación y Restauración de Bienes Culturales

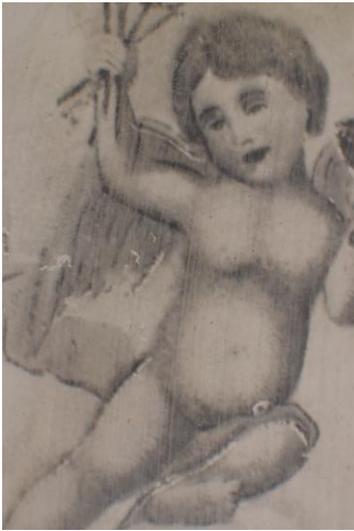
- *Ataque xilófago.* Aparecen puntos de color oscuro que suele ser signo de la aparición de *foxing*; un deterioro químico frecuente en el papel que se presenta por un conjunto de manchas de tonalidad ocre (Muñoz Viñas, 2018, p. 99–100)

Fig. 40:Detalle de la ilustración

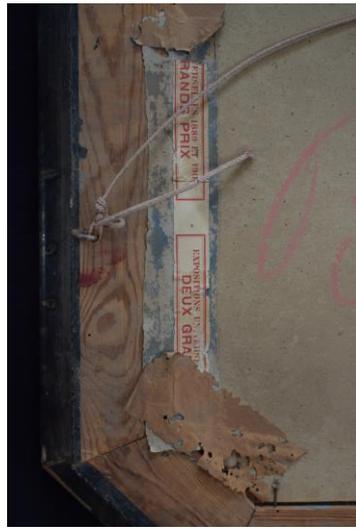
- *Papel adherido al reverso.* En el reverso del marco se visualiza papel adherido entre el marco y la cubierta trasera que forma el enmarcado, utilizado posiblemente a modo de refuerzo en el momento de su creación (Fig.41)
- *Papel.* En el lateral derecho del reverso, entre la cubierta y el marco hay una separación considerable rellena por papel

Fig. 41: Papel adherido entre la cubierta y el marco

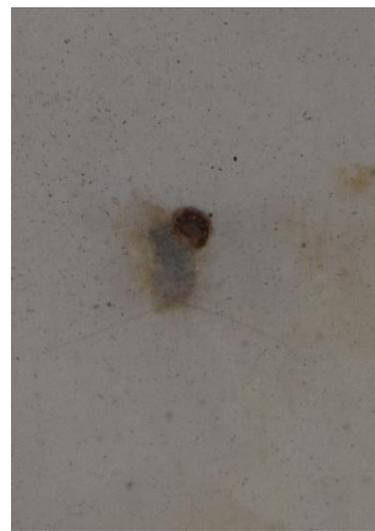
Fig. 42:Mancha posible insecto

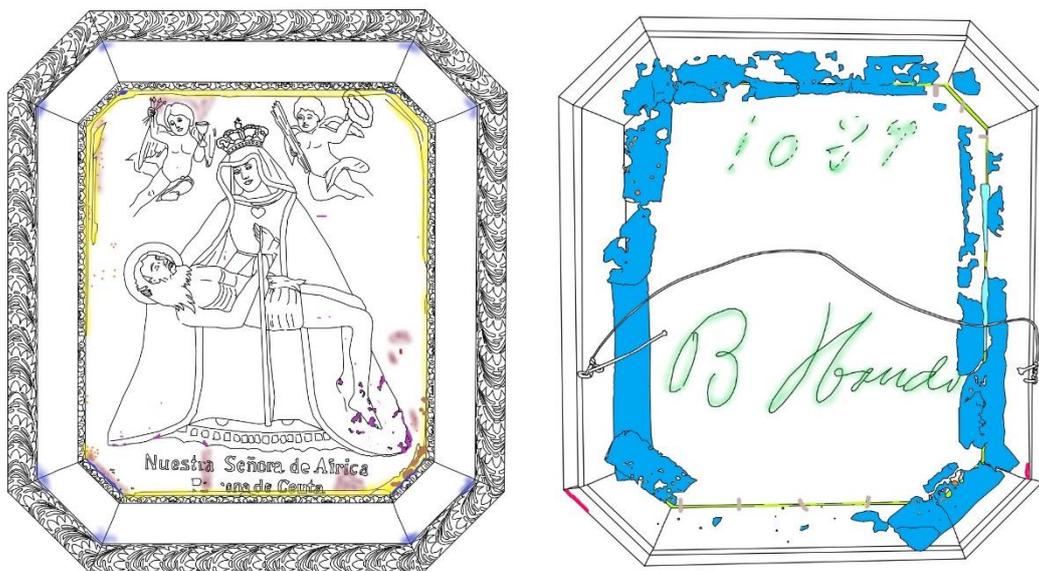
Mapa de daños

- *Defecto enmarcado.* Se identifican los espacios de separación entre la cubierta y el marco que favorece la acción de otros agentes de deterioro.
- *Inscripciones.* En el reverso del marco queda inscrito lo que parece ser “1027” y “B Hondo”

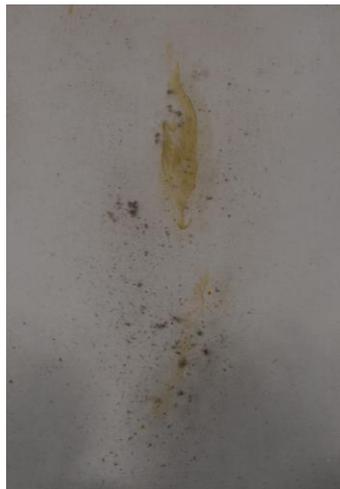
Fig. 45: Posible foxing más vista del material adherido al cristal

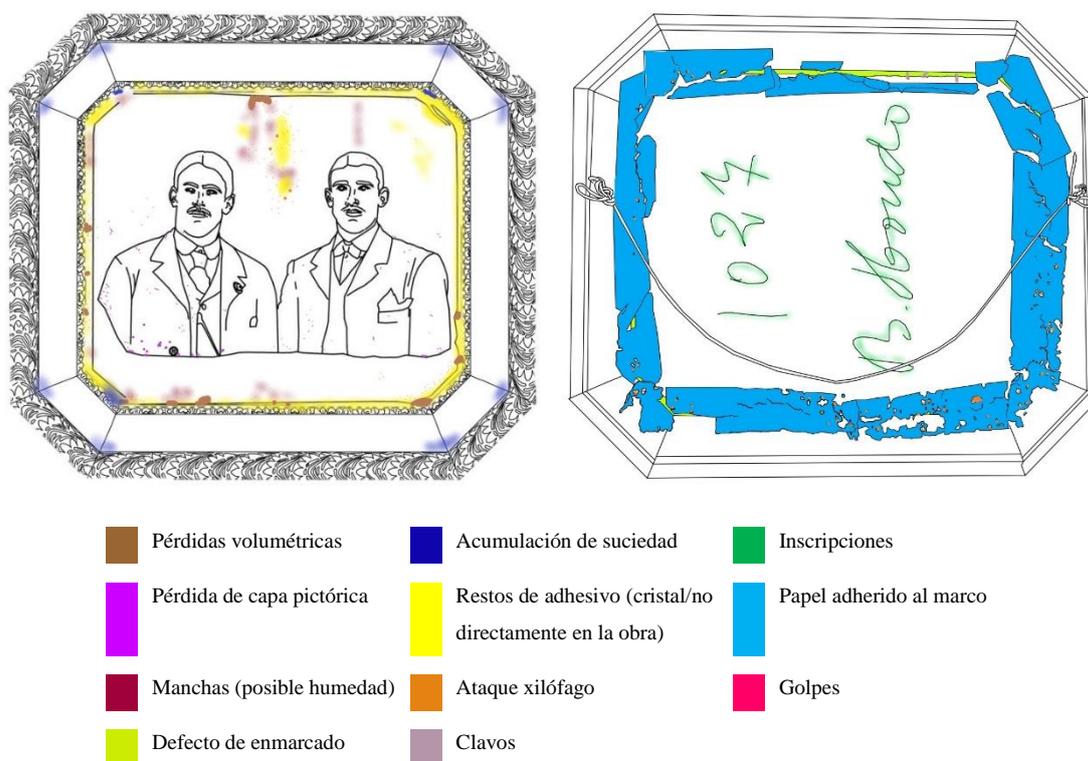
Fig. 48: Mapa de daño de la obra 02052021

- *Golpes*. En el reverso del marco, en la esquina izquierda
- *Clavos*: 3 clavos industriales de forma circular visibles en el lateral derecho del reverso del marco
- *Defecto enmarcado*. Separación entre la cubierta y el marco: toda la zona superior y el lateral derecho
- *Inscripciones*. En el reverso del marco queda inscrito lo que parece ser “1027” y “B. Hondo”

- *Papel adherido al reverso*. Papel adjunto entre el marco y la cubierta trasera que forma el enmarcado

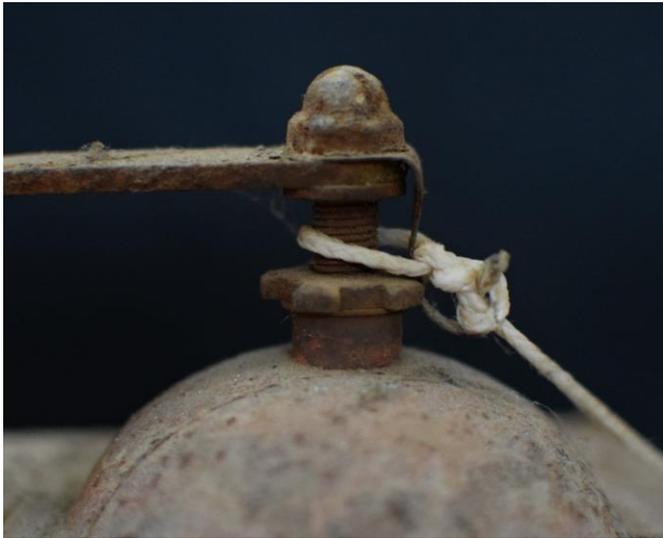
Fig. 50: Detalle de la corrosión

- III. Limpieza de los elementos metálicos. Para realizar este proceso es necesario tener en cuenta que eliminar la corrosión de elementos como el que se nos presenta es irreversible, por lo que la elección del medio es decisiva. Con un lápiz de fibra de vidrio y una inhibición de la corrosión con taninos al 5% etanol se realizará la limpieza superficial

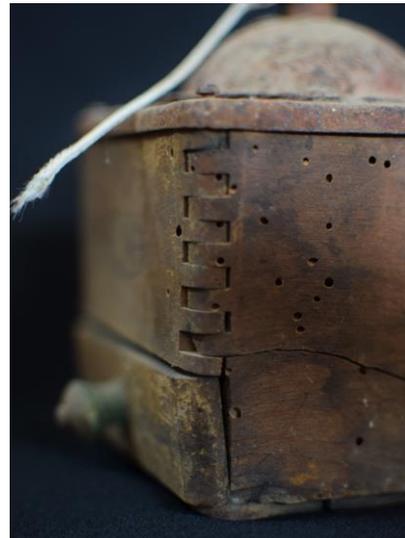
- *Pérdida de policromía.* En las zonas de las manillas pintadas de verde existe una pérdida considerable de la capa pictórica
- *Agentes xilófagos.* Presenta un severo ataque por agentes xilófagos, sobre todo en la pared izquierda de la estructura (Fig. 51)
- *Desgaste/decoloración.* Hay zonas de la madera vista que se han ido perdiendo ya sea por su uso o por el paso del tiempo
- *Clavos.* Tiene 4 clavos industriales de forma circular en la superficie que unen el metal con el soporte de madera
- *Elementos afectados por la corrosión.* El metal está afectado por la corrosión de forma generalizada (Fig. 50)
- *Deformaciones.* Debido a los agentes ambientales, la madera ha sufrido deformaciones notables
- *Manchas de humedad.* Comprenden toda la superficie de la pared derecha y la parte trasera

Fig. 51: Ataque xilófago

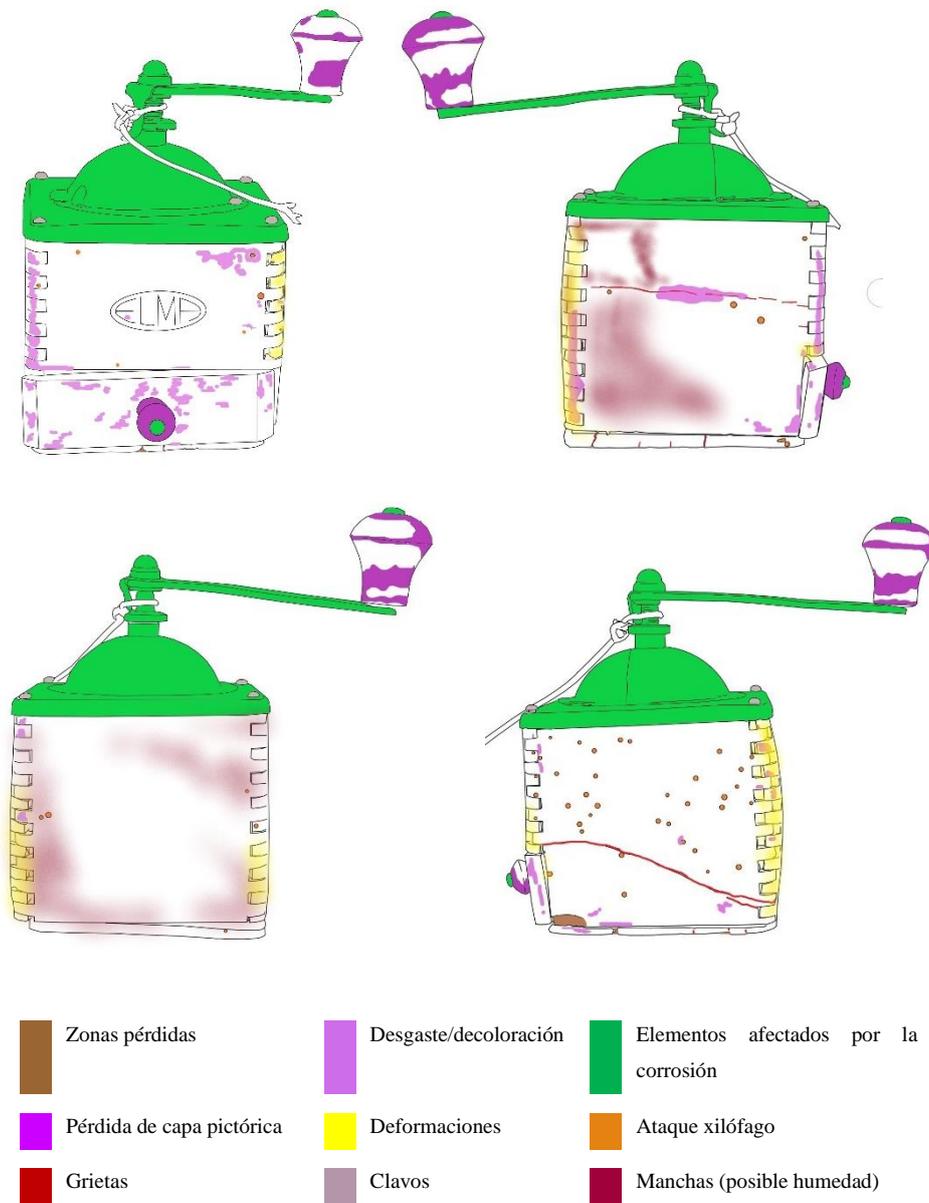
Fig. 52: Patologías señaladas en los mapas de daño de la obra 04052021

- *Pérdidas volumétricas*. Sobre todo, en la base de la estructura debido al movimiento que se ha producido en la madera
- *Grietas*. En la base del molinillo y en las paredes laterales aparecen grietas creadas por los movimientos de la madera

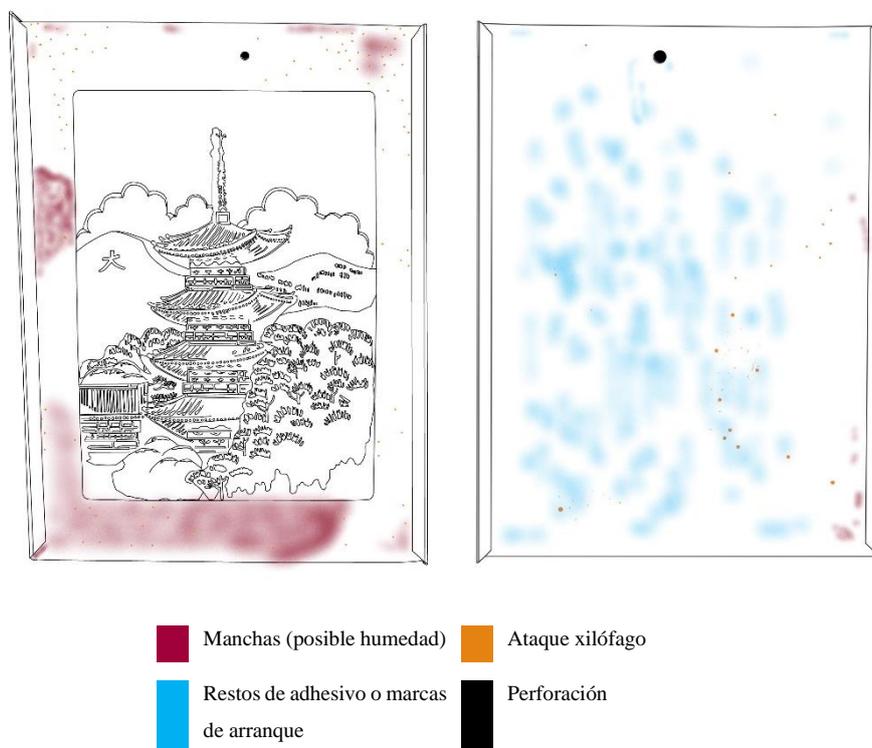
Fig. 55: Leyenda del mapa de daños de la obra 03052021

- *Suciedad superficial.* Toda la superficie del anverso de la obra tiene una cantidad considerable de suciedad acumulada
- *Manchas de humedad.* Hay grandes señales de humedad por todo el perímetro del soporte de papel (Fig. 54)
- *Ataque xilófago.* La obra está afectada por posible *foxing*; manchas ocre
- *Perforación.* Hay una perforación intencionada en la parte superior del anverso de la obra
- *Restos de adhesivo o marca de arranque.* En el anverso de la obra

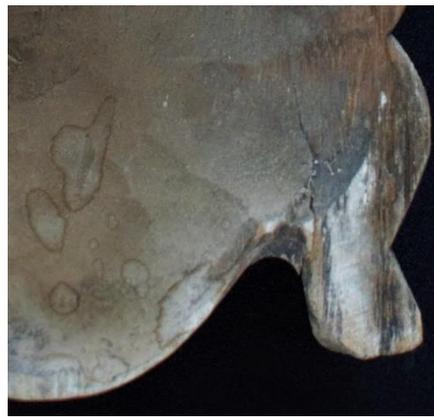
- *Suciedad superficial.* Tanto el reverso como el anverso tiene acumulación de suciedad
- *Manchas de Humedad.* Más visibles en el reverso (Fig. 58)
- *Desgaste/decoloración.* Se puede ver que hay zonas decoloradas posiblemente por la exposición al sol.
- *Grietas.* En el reverso de la obra aparecen grietas por el cambio de las propiedades físicas de la madera con el paso del tiempo (material higroscópico)
- *Pérdida de soporte.* En la zona del anverso, lateral derecho inferior

Fig. 58: Manchas de humedad

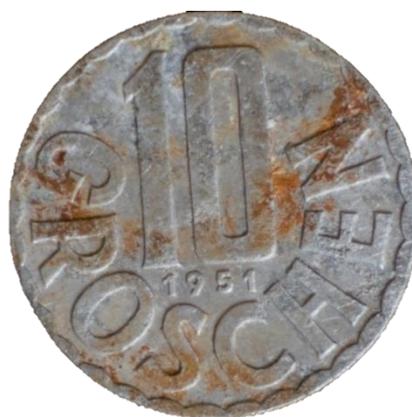
Esta moneda presenta diferentes productos de corrosión propios de una posible aleación cobre-plata, como son los óxidos del cobre que van desde un color naranja a un rojizo, posiblemente creado por el contacto con la atmósfera o ambiente que le rodea. Asimismo, tiene zonas deformadas del uso habitual en su momento.

Fig. 61: Foto detalle 10 Groschen

- I. Estudio material. Identificar componentes
- II. Limpieza superficial. Con ayuda de una lupa o instrumento que facilite la visión aumentada de la superficie afectada, se realizará una limpieza mecánica, pudiendo utilizar por ejemplo una punta de henequén (no raya la superficie), y como medio un disolvente que facilite la retirada del deterioro (alcohol o acetona, por ejemplo). También se puede intervenir con bisturís
- III. Inhibición de la corrosión. En caso de que fuese necesario. Benzotriazol 3-5% en alcohol (para productos de corrosión del cobre)
- IV. Protección. Una vez acabada la limpieza se puede aplicar una capa de resina acrílica para resguardan la obra
