ESTUDIO Y CATALOGACIÓN DE FACHADAS CON INFLUENCIA ECLÉCTICA Y MODERNISTA DEL ARQUITECTO ANTONIO PINTOR Y OCETE EN SANTA CRUZ DE TENERIFE

Miriam Ysabel Caralli Hernández

Grado en Conservación y Restauración de Bienes Culturales

Facultad de Bellas Artes | Universidad de La Laguna

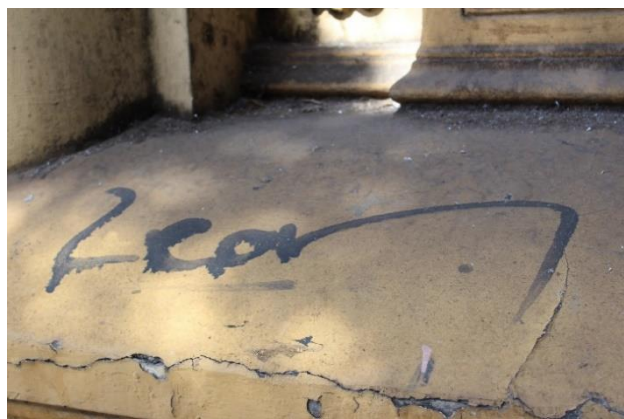
Figura 18. Daño vandálico y grieta en antepecho.

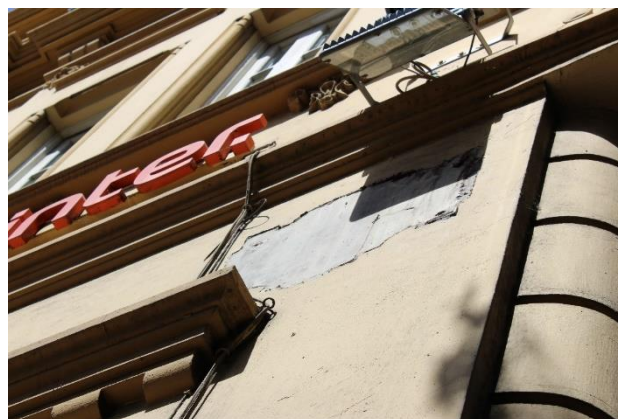
Figura 21. Ausencia de revestimiento.

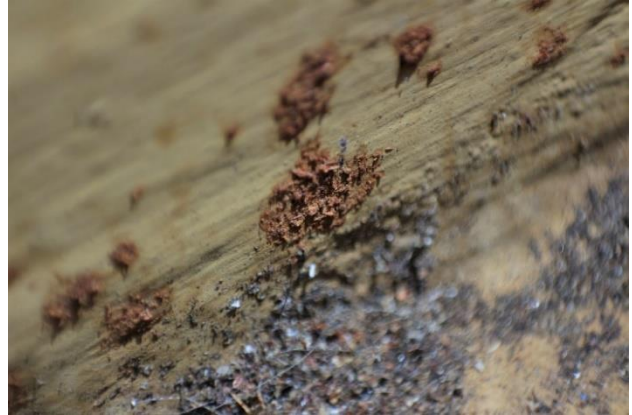
Figura 29. Macrofotografía con presencia de microorganismos.

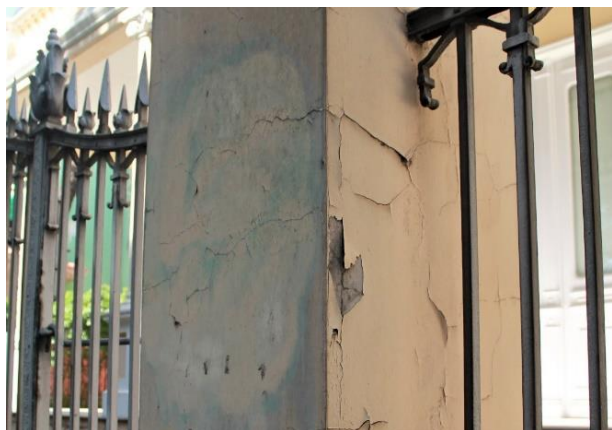
Figura 32. Daño vandálico y craquelados en columna central.

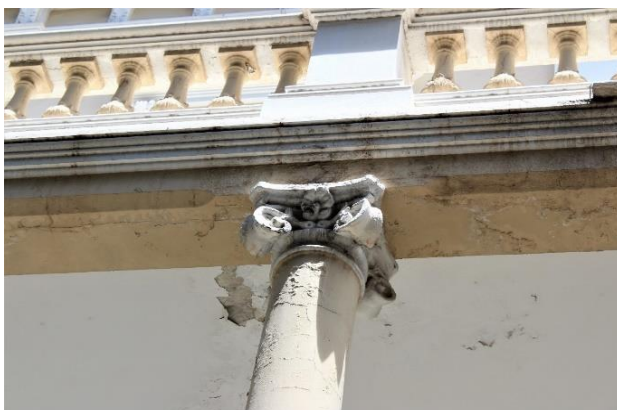
El inmueble se encuentra inhabitado y en un estado de conservación BUENO-REGULAR, ya que existen daños ocasionados por la humedad, como eflorescencias y caleos en los capiteles de los pilares, carbonataciones en la entrada de acceso, y pérdidas de revestimiento en las zonas del porche en gran medida. Dada la cantidad de humedad presente, existe la presencia de alteraciones de tipo biológico como el moho en los remates de las columnas de acceso.

Figura 35. Daños por humedad en el capitel del pilar.

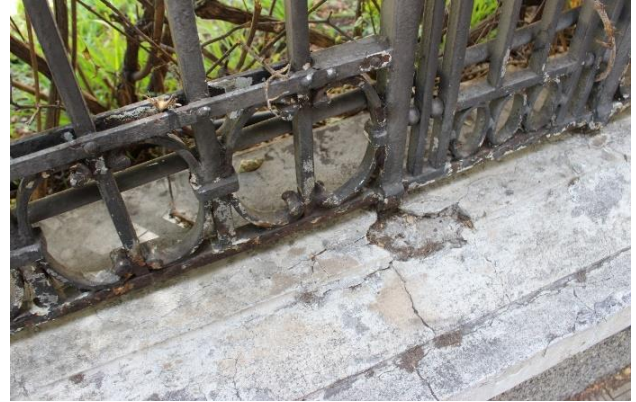
Figura 38. Levantamientos y grietas en muro que acompaña rejería.

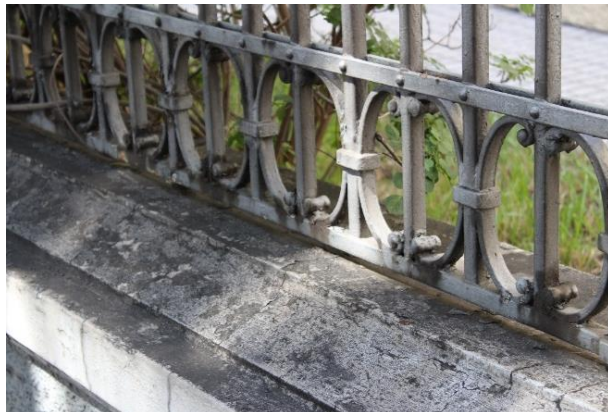
Figura 37. Deposición de suciedad.

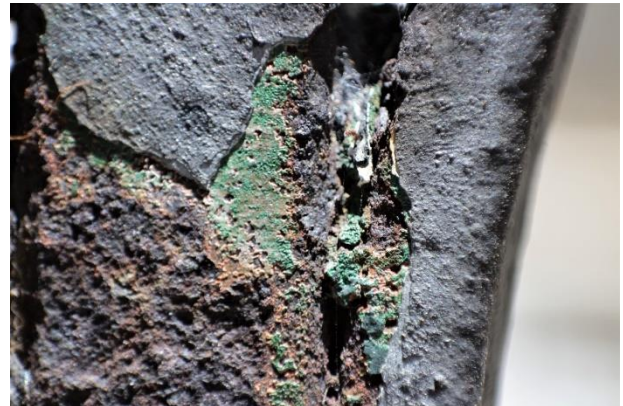
Figura 39. Macrofotografía de rejería oxidada.

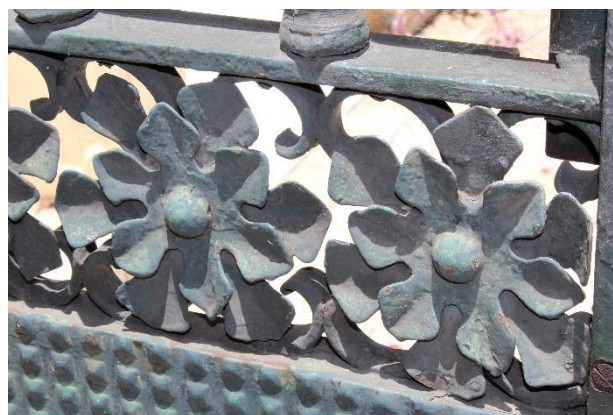
Figura 50. Detalles de oxidación en elementos decorativos.

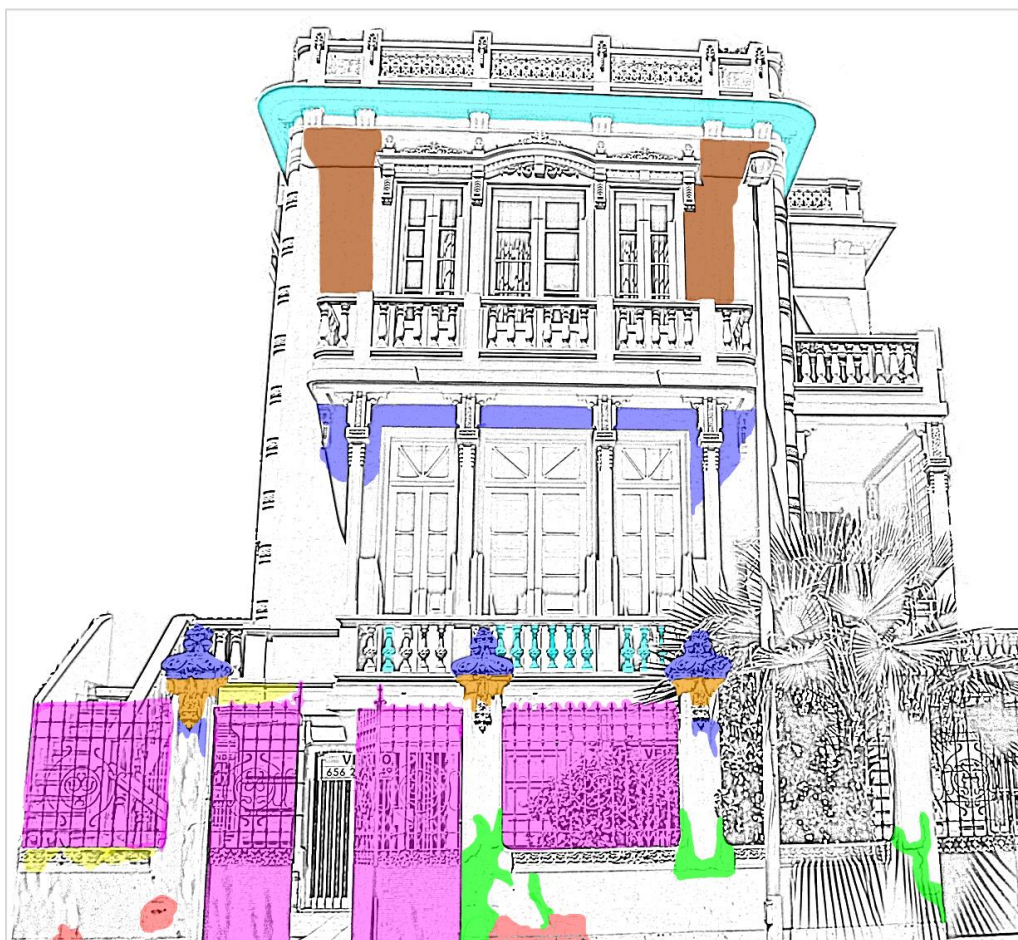
03

El estado de conservación asignado a este inmueble ha sido REGULAR, ya que además de existir daños directos por humedad, se encontraron desprendimientos tanto en la zona de acceso al edificio, sino también en uno de los laterales de la planta baja. Estos desprendimientos son debidos a carbonataciones del material estructural.

Otras alteraciones para destacar serían las grietas halladas en todo el frontis principal, presencia de caleos y grandes manchas por escorrentía, las cuales se hacen muy notorias e impiden hacer una correcta lectura del aspecto original.

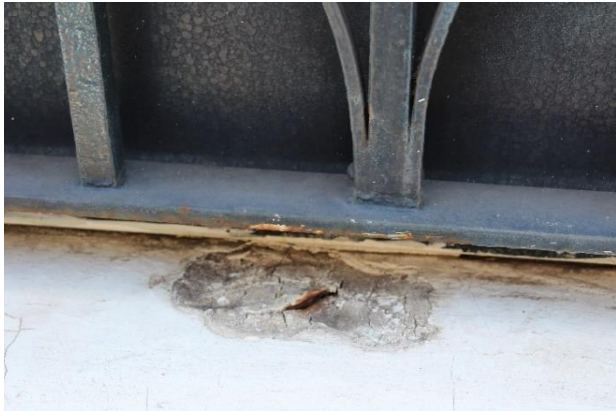
Figura 53. Pequeña carbonatación.

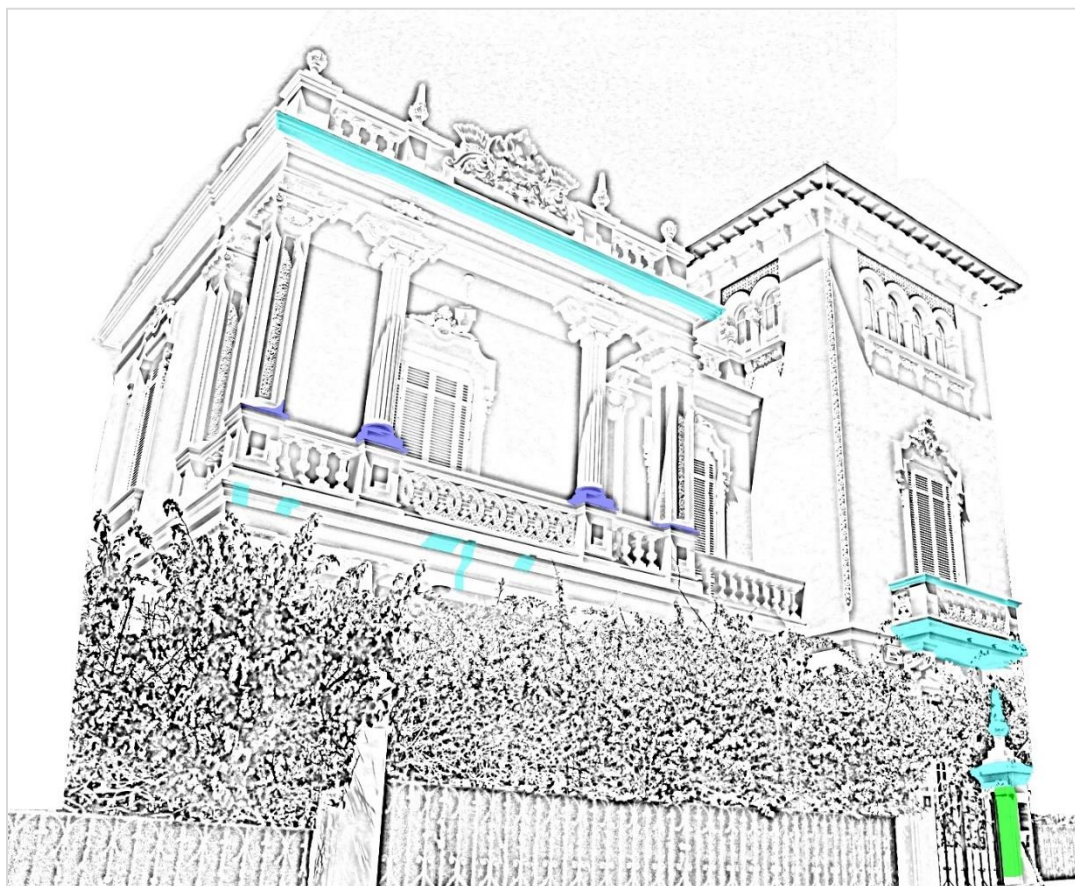
04

El estado de conservación general otorgado es BUENO, tanto la fachada como el interior se encuentran en un estado óptimo de mantenimiento. Este inmueble se encuentra habilitado y no presenta alteraciones ni daños relevantes, solo se detectaron leves manchas por escorrentía que no impiden la lectura original del mismo y una pequeña carbonatación en la entrada de acceso principal.

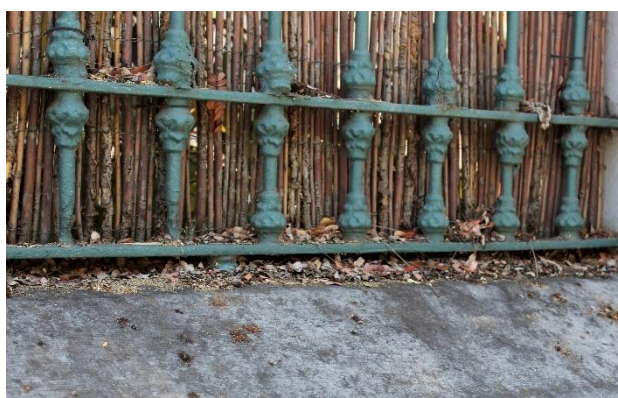
Figura 59. Deposición de elementos arbóreos excesivo.

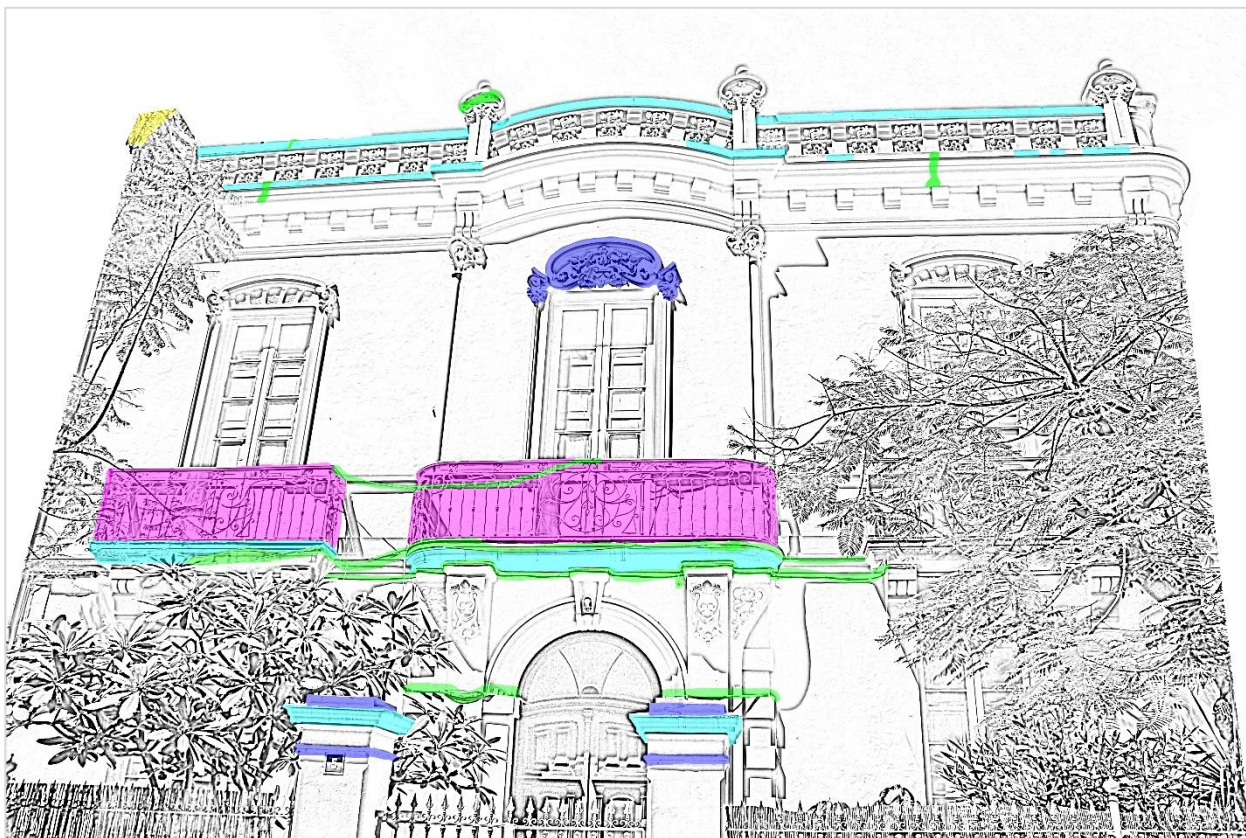
05

No existen alteraciones relevantes en este inmueble, sin embargo, se le ha asignado un estado de conservación BUENO-REGULAR ya que algunos de los daños existentes son de origen estético e impiden una lectura correcta del aspecto exterior. También se observan alteraciones por humedad en todos los balcones del frontispicio, como eflorescencias y caleos.

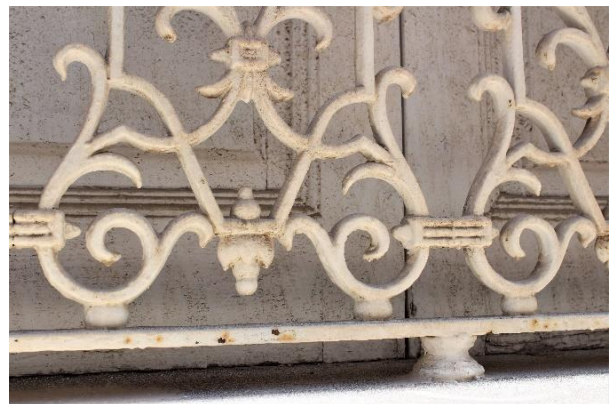
Figura 68. Exceso de pintura en rejería.

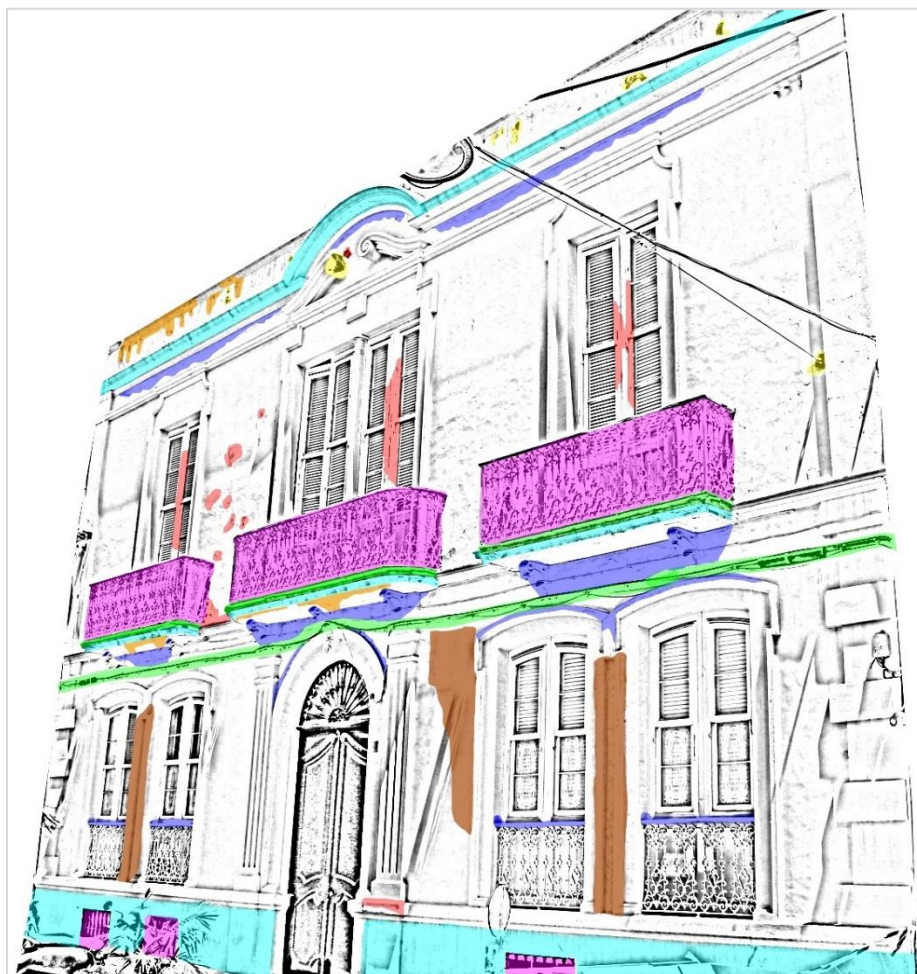
06

Frente que presenta un estado de conservación REGULAR por su apariencia estética deteriorada. Se aprecia en general una pérdida parcial de la plasticidad de la pintura de la fachada, creando craqueladuras, faltas de revestimientos, abolsamientos y diversidad de texturas.

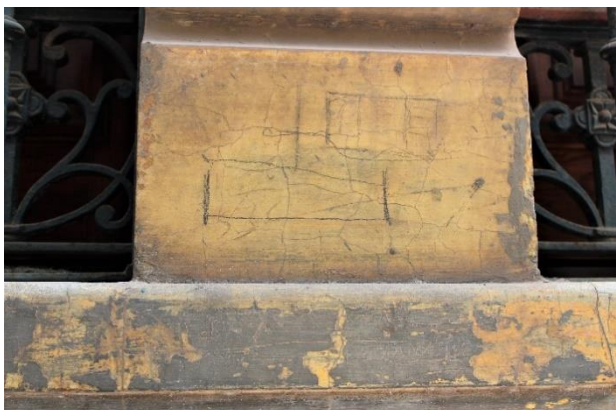
Figura 73. Daño vandálico en separación de vanos.

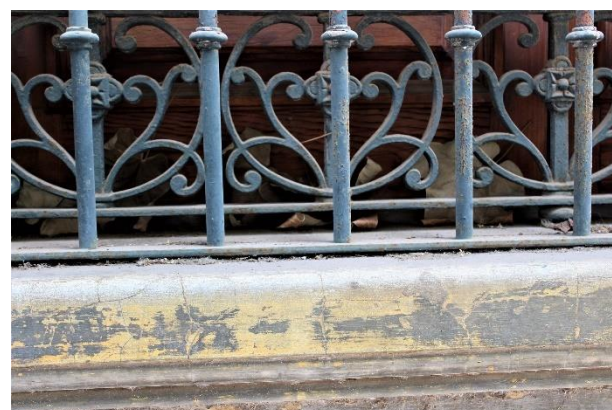
Figura 75. Deposición de elementos arbóreos.

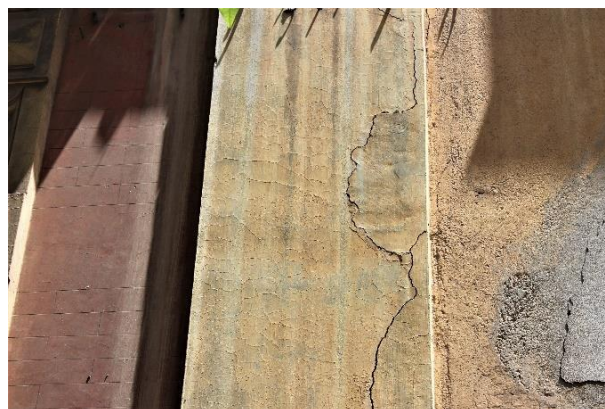
Figura 76. Grieta y manchas por escorrenfía.

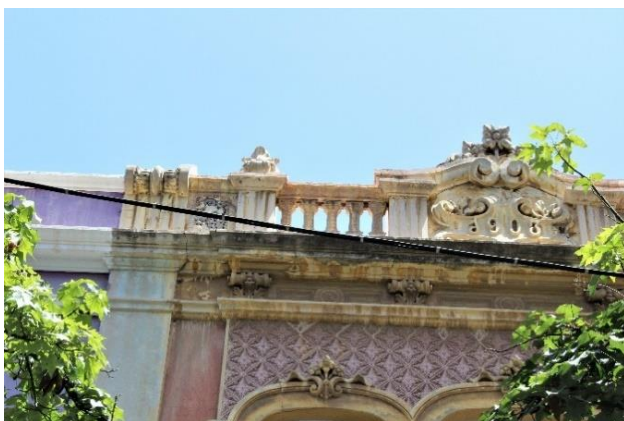
Figura 79. Daño por humedad grave en coronación.

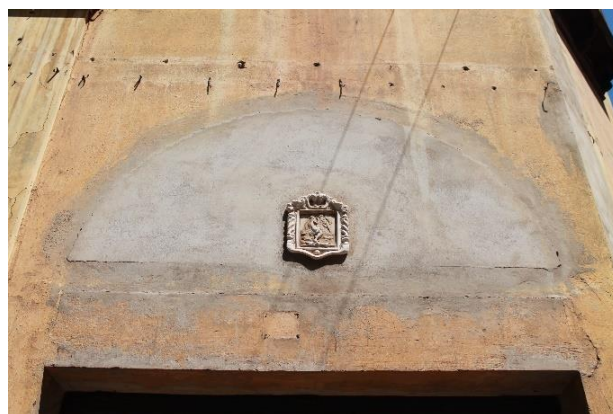
Figura 78. Intervenciones anteriores.

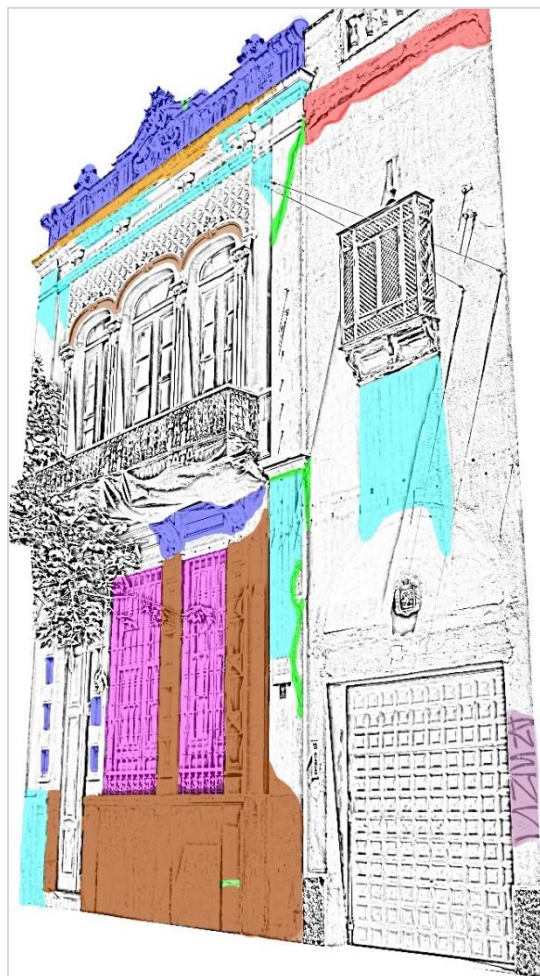
07

El estado de conservación general asignado ha sido REGULAR-MALO, ya que consta de deterioros estéticos y estructurales que dañan notablemente la visión del inmueble. Toda la película pictórica se encuentra totalmente distorsionada la original a causa de deposición de suciedad, manchas por escorrentía y una gran diferencia de tonalidades. Existe un riesgo de desprendimiento tanto en los balcones de carpintería en el ala inferior del inmueble como en el balcón volado de la fachada principal, que se encuentra resguardado con una red de seguridad.

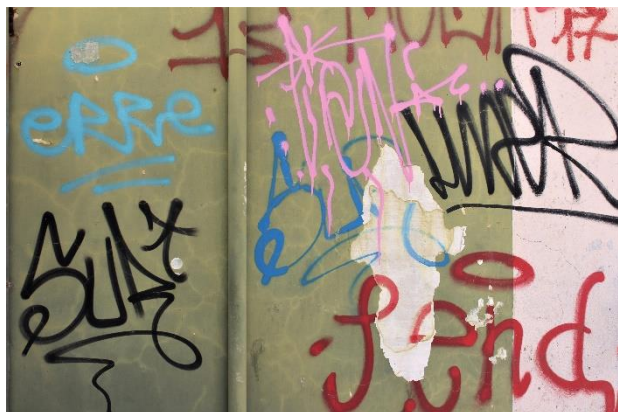
Figura 80. Diversos daños por vandalismo.

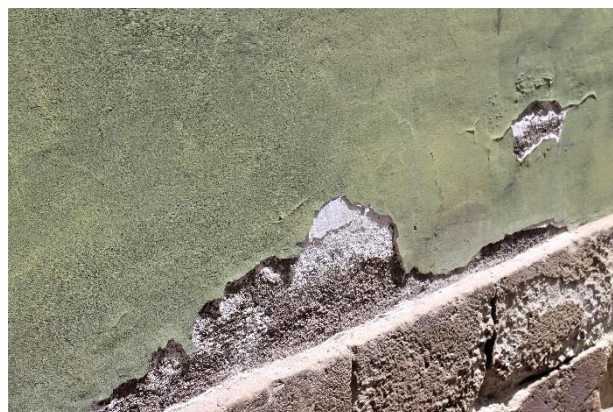
Figura 81. Caleo y desprendimiento.

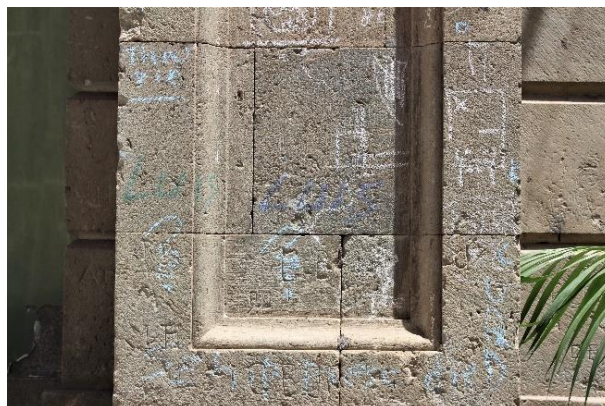
Figura 86. Daño vandálico en material pétreo.

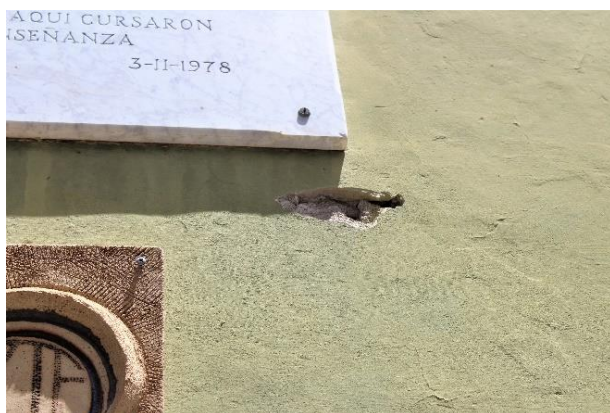
Figura 89. Falta volumétrica en frente.

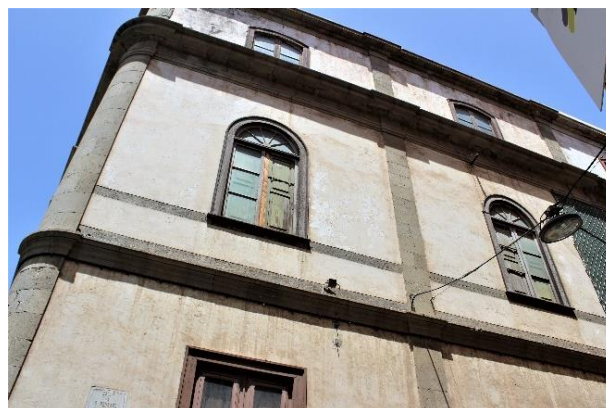
Figura 90. Zona lateral del inmueble en mal estado.

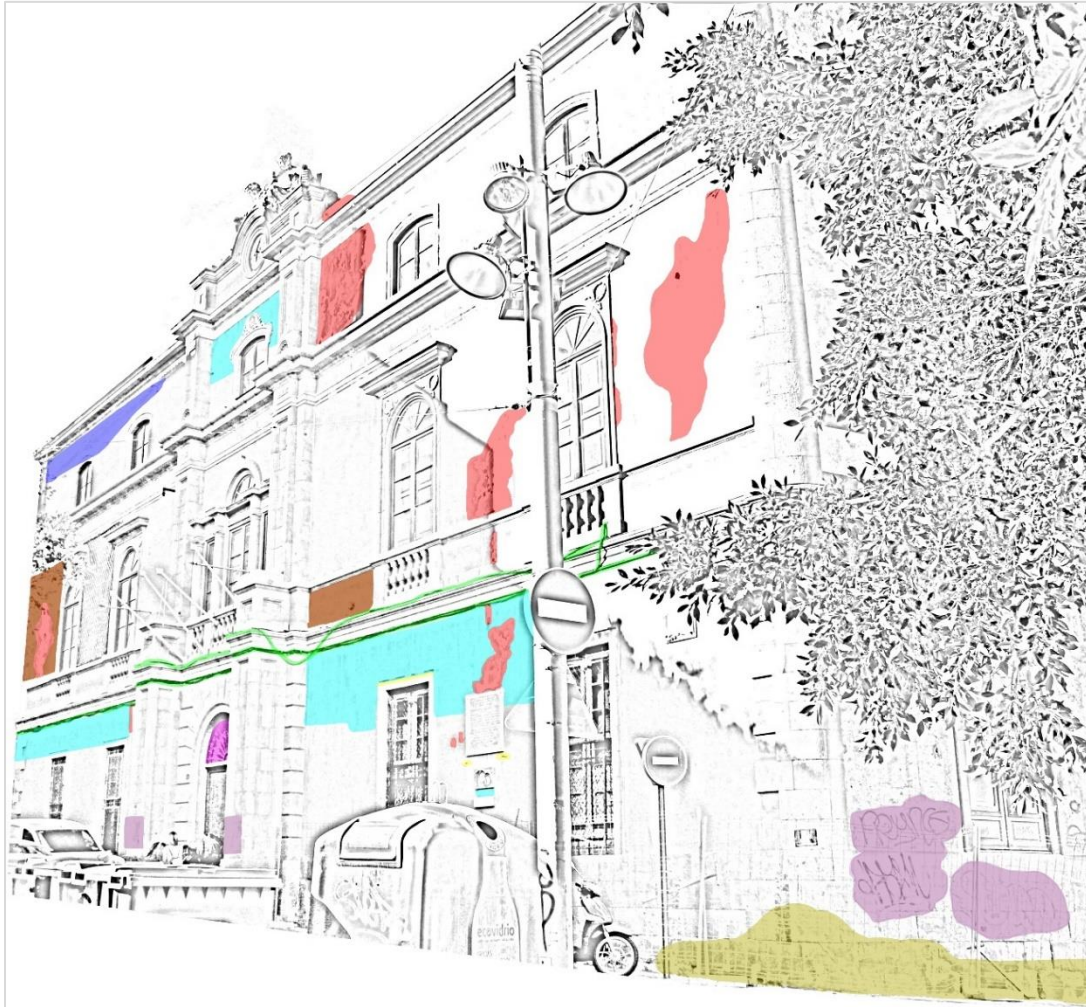
08

Resulta llamativo la diferencia de textura y de tonalidades existente en todo el frontispicio, creando una apariencia de abolsamiento y rugosidad poco estética. Sin embargo, se asigna con un estado de conservación BUENO-REGULAR ya que no existen daños de tipo directo en el exterior.

Las figuras humanas que visten la coronación se encuentran con grietas abiertas y diferentes tonalidades.

Rejería de la planta baja en estado de oxidación leve. Daños de tipo vandálico y presencia de cableado eléctrico en los laterales.

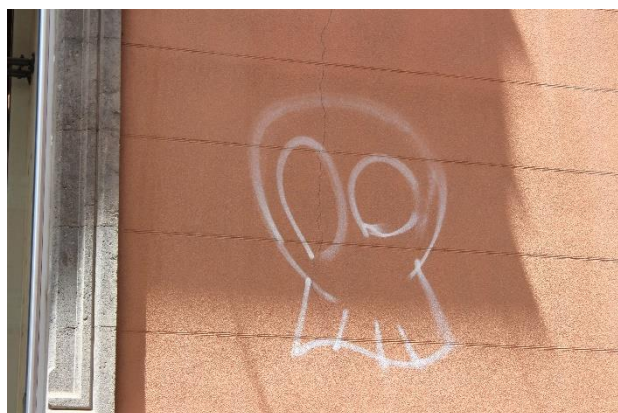
Figura 96. Daño por vandalismo.

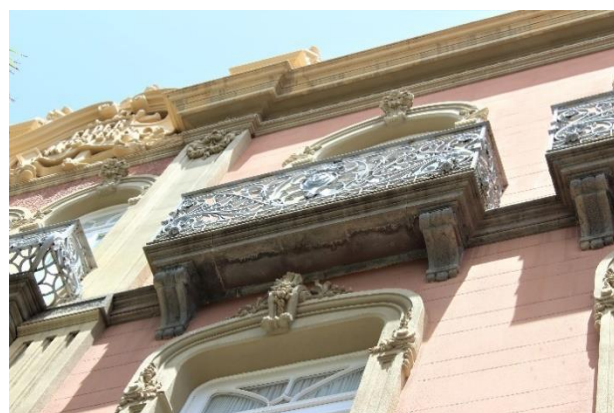
Figura 97. Alteración por humedad en base de balcón.

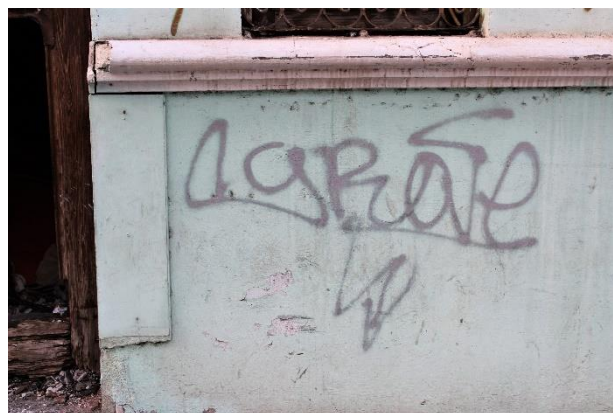
Figura 100. Daños de tipo vandálico.

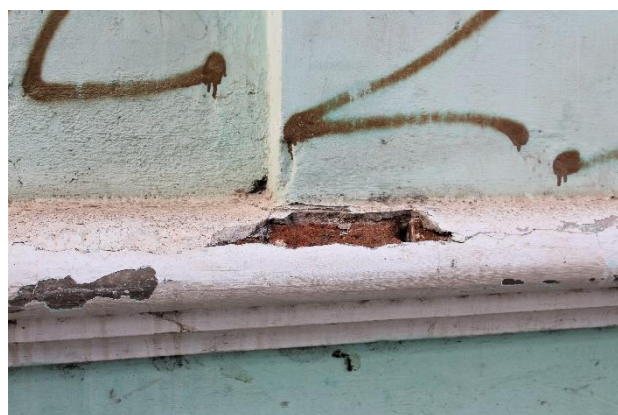
Figura 99. Falta volumétrica en cornisa.

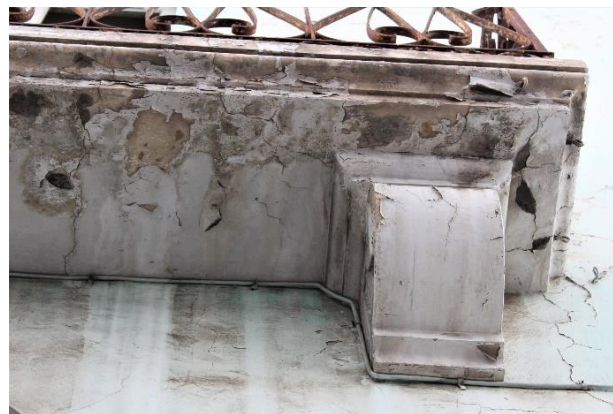
Figura 107. Daños por humedad en base de balcón.

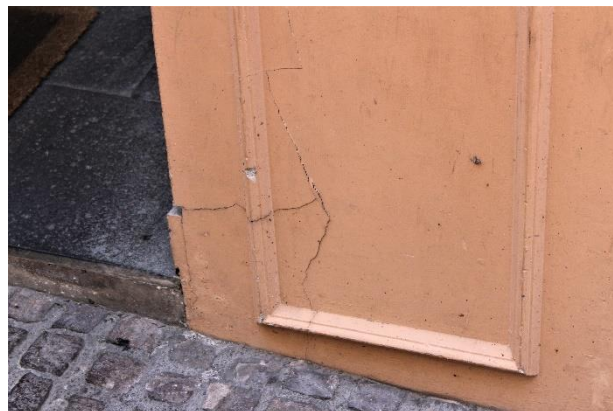
Figura 109. Grieta en zócalo.

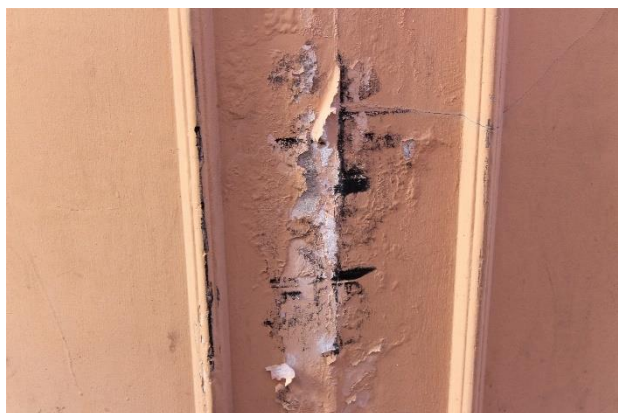
Figura 111. Grieta y craquelados en esquina de zócalo.

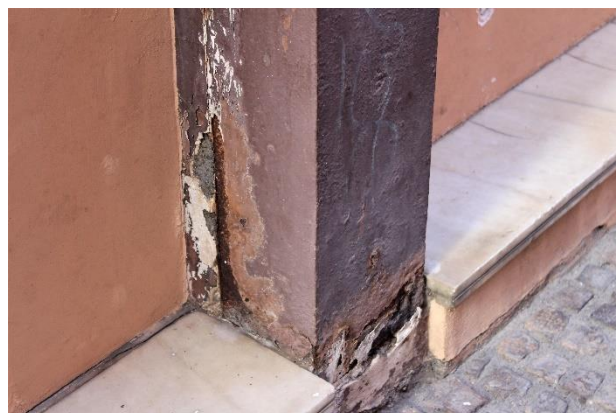
Figura 112. Oxidación en zona baja de jamba.

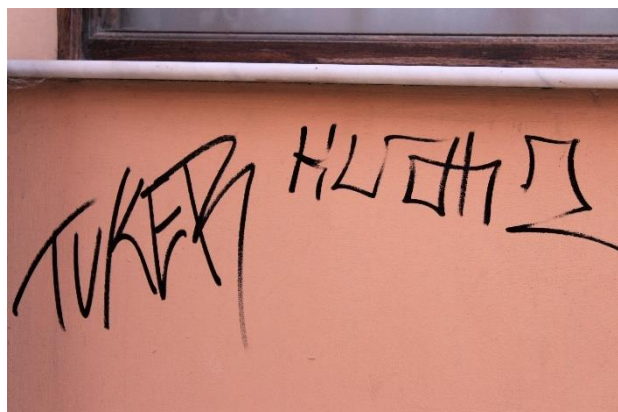
Figura 110. Daño por vandalismo en zócalo.

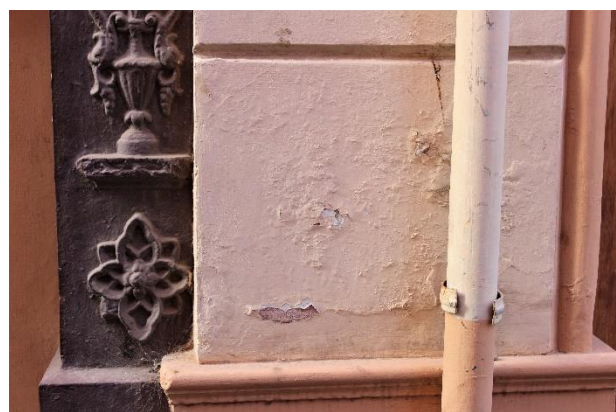
Figura 113. Diferencia de texturas y craquelados.

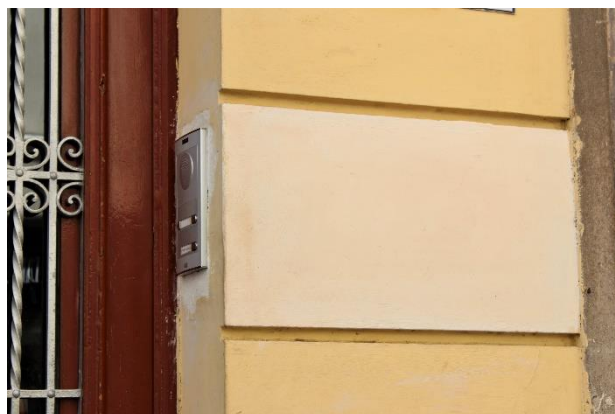
Figura 118. Diferencia de tonalidades.

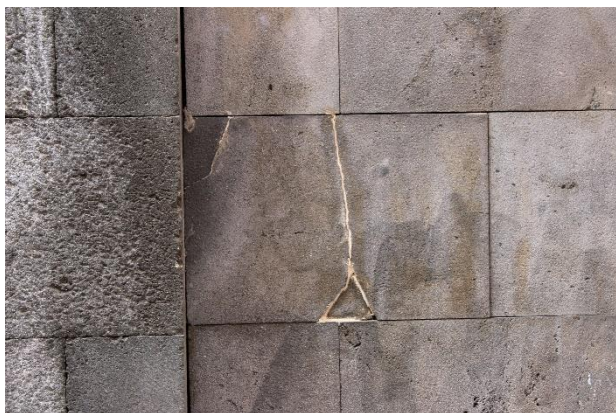
Figura 121. Grieta en material pétreo.

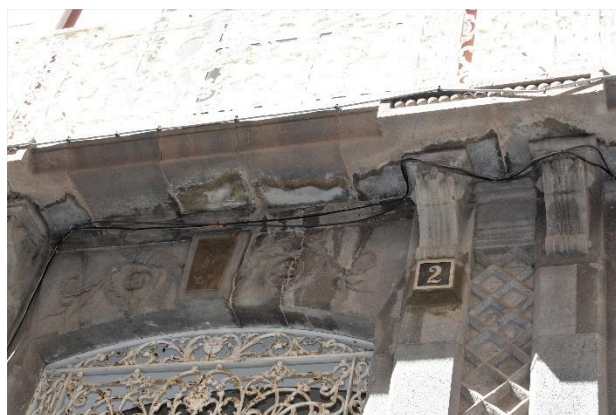
Figura 125. Daño por humedad en base de balcón.

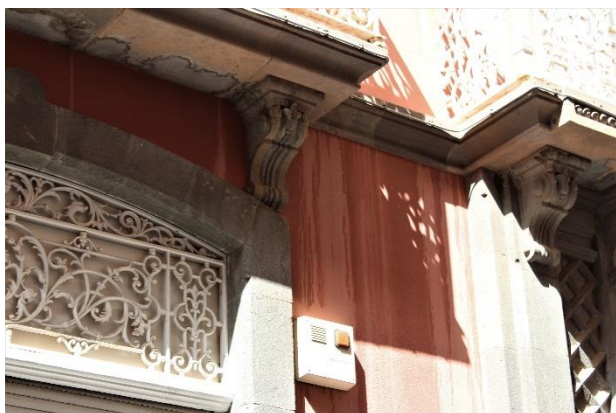
Figura 122. Manchas por escorrentía en cornisa.

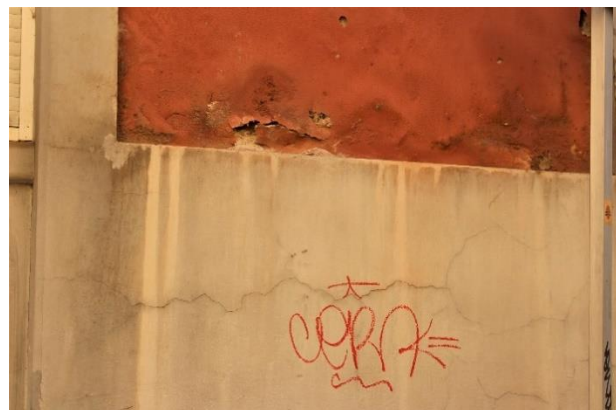
Figura 124. Daños vandálicos, grietas y abolsamientos.

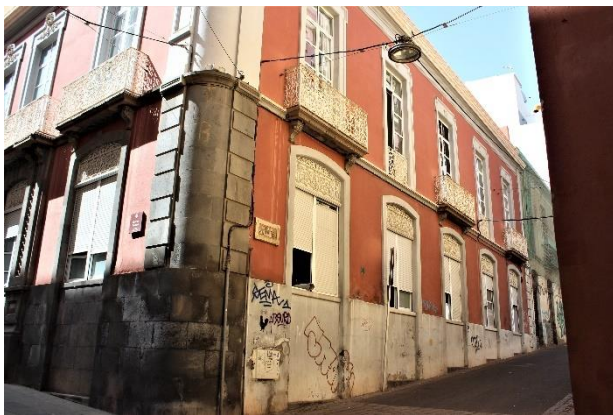
Figura 127. Zona lateral del inmueble en mal estado.

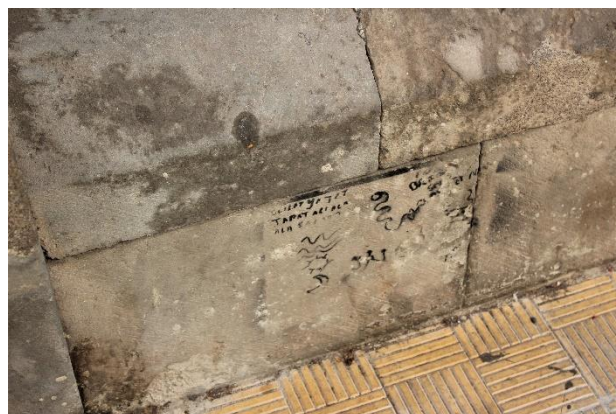
Figura 130. Daño de tipo vandálico en zócalo.

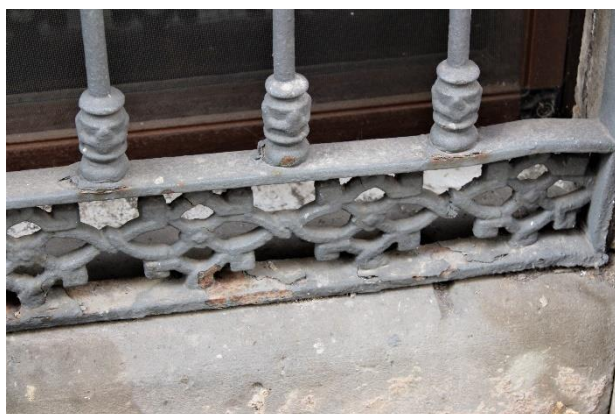
Figura 131. Oxidación de cerramiento bajo.

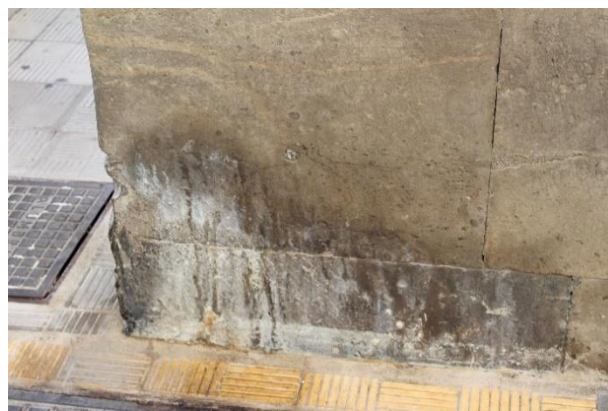
Figura 133. Eflorescencias en base de inmueble.

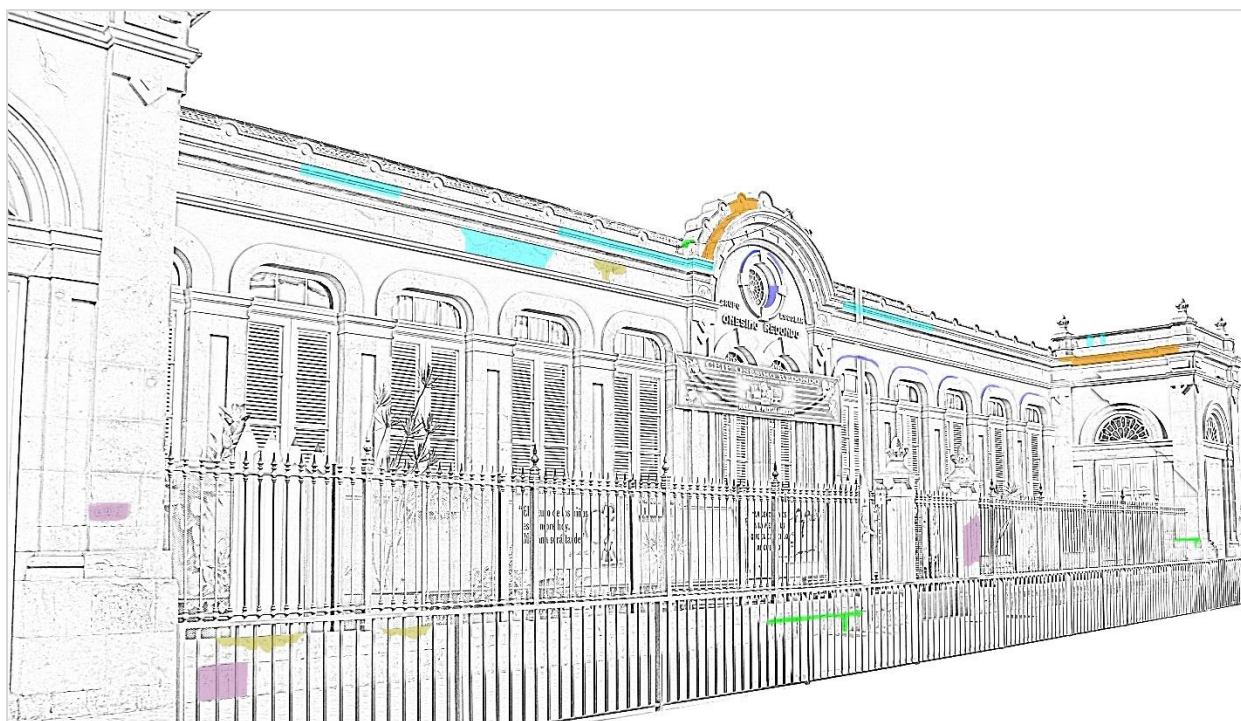
14

En la entrada de acceso central existen pequeños daños por vandalismo.

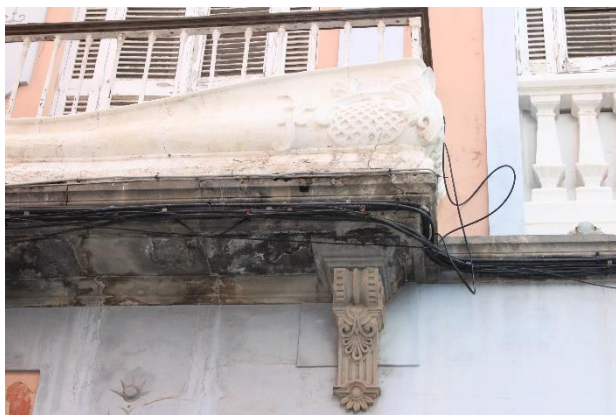
Figura 141. Daño por humedad en base de elemento decorativo de balcón.

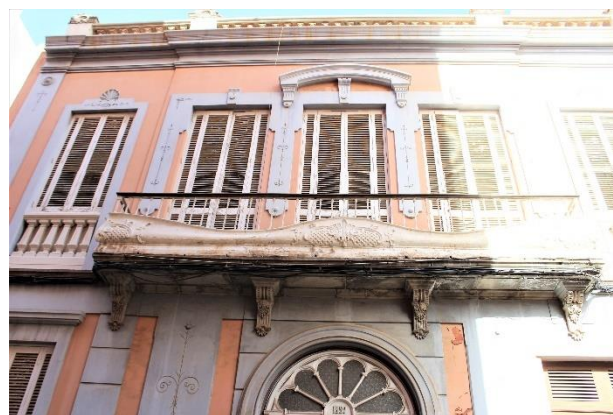
Figura 142. Peligro de desprendimiento de elementos decorativos de balconada.

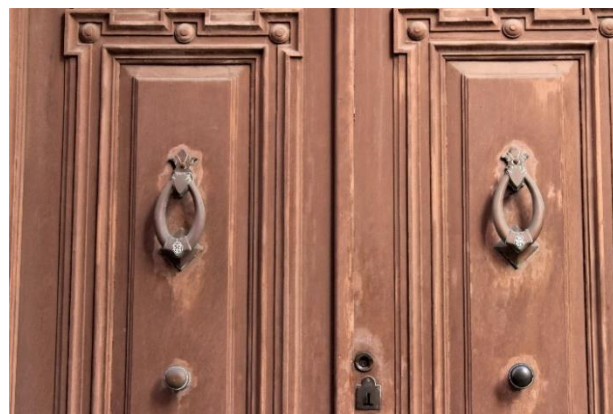
Figura 143. Carpintería en desgaste y oxidación de aldabas.

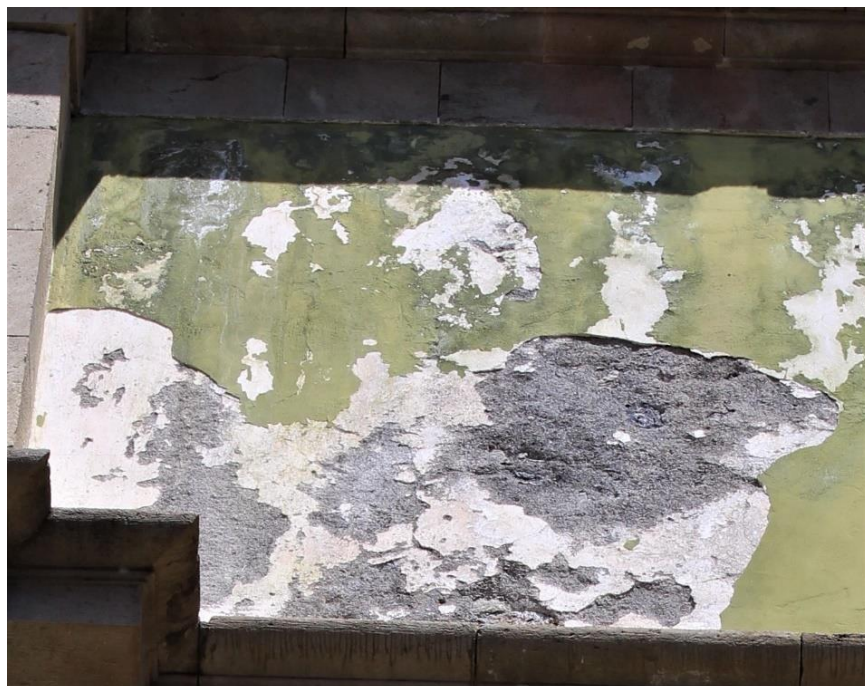
Figura 145. Fachada de Escuela Ireneo González, ficha 8.

Pérdida de revestimiento en zonas señaladas, que dejan expuesto el material constructivo de la fachada, como podemos localizarlo en la fachada de la escuela “Ireneo González” (Ver Figura 145).

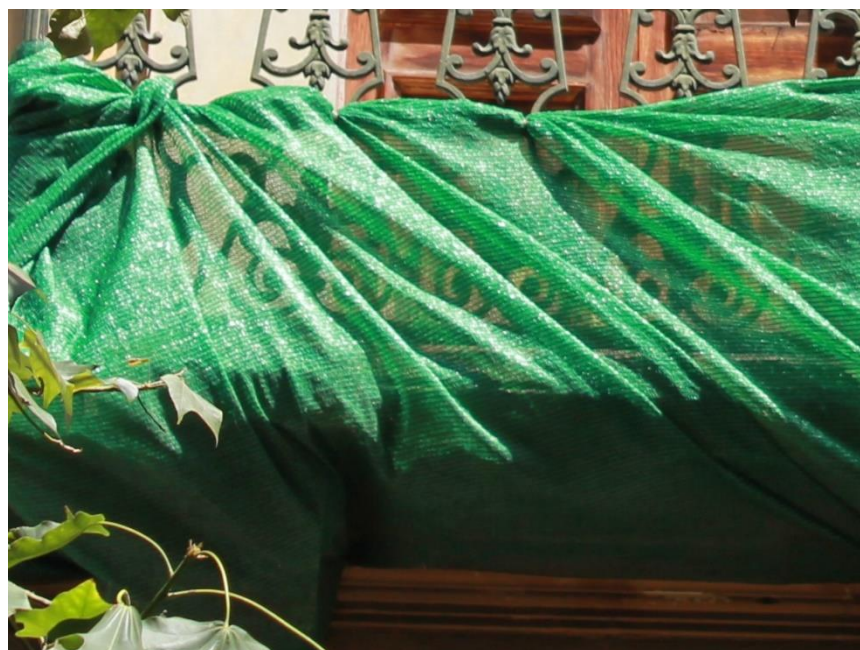
Figura 146. Malla en fachada de “Casa Marco”, ficha 7.

Podemos encontrar en los inmuebles que tienen una categoría de estado de conservación REGULAR y REGULAR-MALO, grietas abiertas y profundas en las zonas sustentantes de los balcones, que podrían causar un desprendimiento en corto plazo, como es el caso de la “Casa Marco”, el balcón que porta la fachada se encuentra revestido con una malla, ya que existe peligro de desprendimiento (Ver zona número 2, ficha N°7).

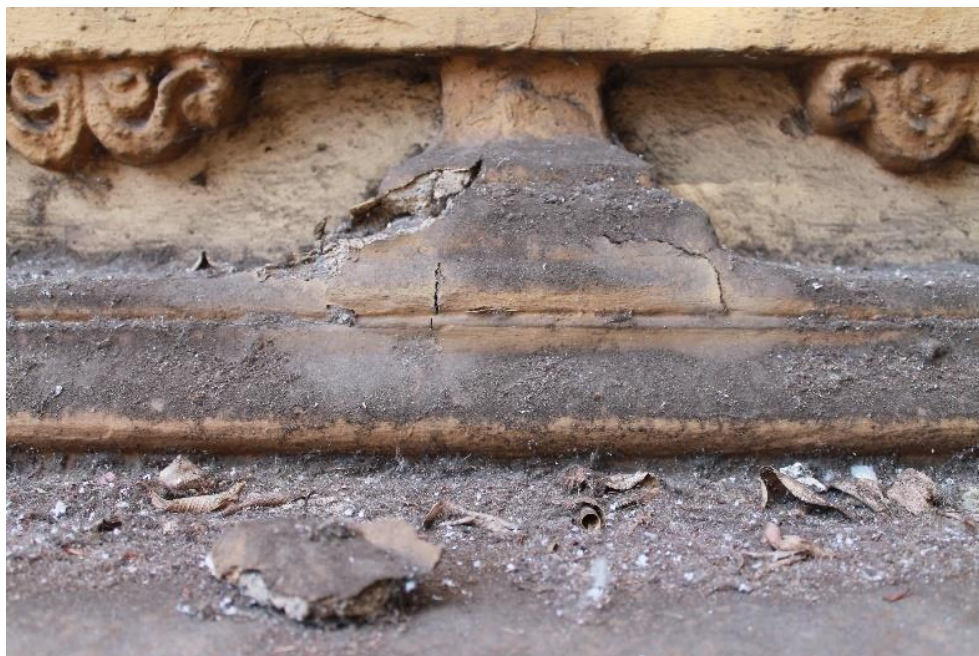
Figura 147. Detalles de fachada en “Casa Forniés”, ficha 1.

Al ser edificios que están ubicados muy cerca de las vías automóbiles, algunos de ellos presentan una gran suciedad a causa de la atmósfera que los rodea. El hollín creado de los automóbiles y la combinación de este tipo de contaminación con el entorno hace que se deposite más cantidad de suciedad en las zonas más bajas de los frentes, como es el caso de la Casa Forniés, ubicada en la Rambla, donde se puede apreciar que uno de sus laterales consta de un depósito de suciedad muy importante (Ver zona número 1, ficha N°1).

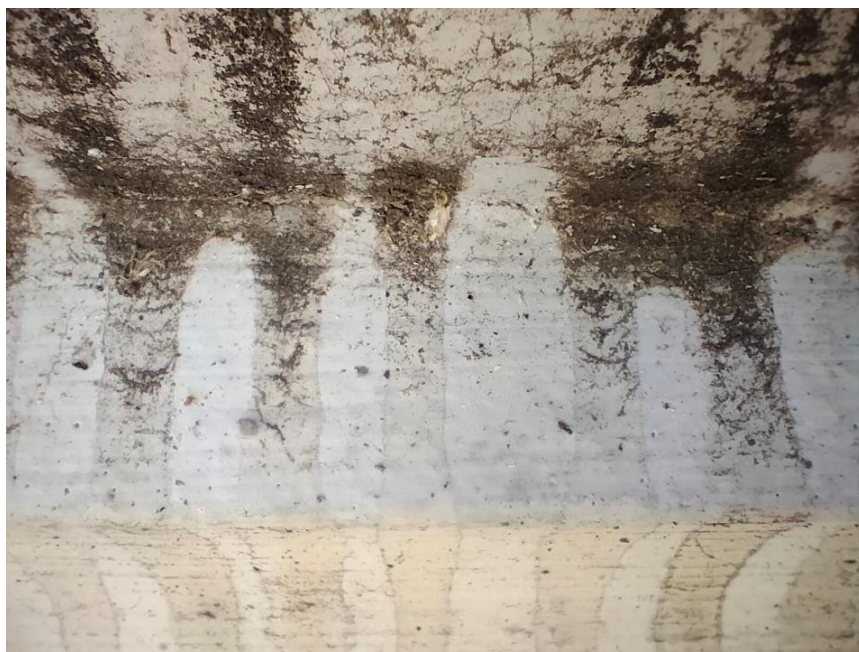
Figura 148. Escorrentía en macrofotografía, "Casa Foronda", ficha 5.

A pesar de que las manchas por escorrentía son causadas por fenómenos ambientales, estas no perjudican de manera importante los frentes sino de una manera estética, alterando así la idea original de la fachada. Esta alteración se encuentra en todos los inmuebles analizados, algunos en menor medida que otros, dando un aspecto incorrecto al conjunto. Este tipo de daño es muy complejo de evitar ya que se produce por una combinación de

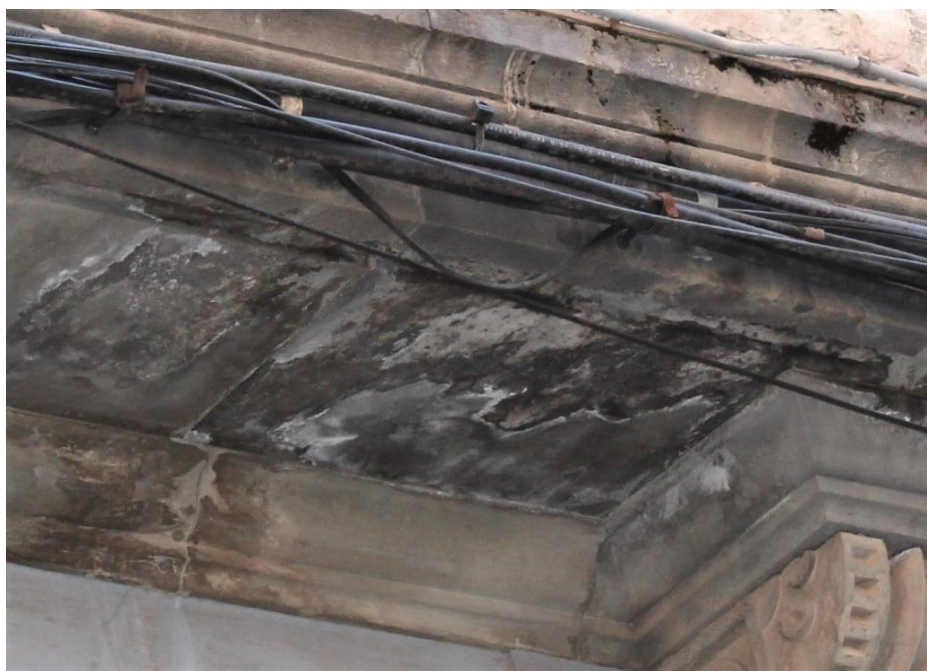
Figura 150. Base de balcón, “Casa Burgada”, ficha 15.

Existen eflorescencias en algunos de las fachadas, sobre todo en la zona de los balcones o columnas que preceden las entradas principales de estas edificaciones; como es el caso de todo el conjunto que se ubica en la Rambla de Santa Cruz, en la zona 1. Sin embargo, los casos más graves de eflorescencias los encontramos muy distantes entre sí, en la “Casa Marco” (Ver zona número 2, ficha N°7), la “Casa Clavijo” (Ver zona número 2, ficha N°10) y la “Casa Burgada” (Ver zona número 3, ficha N°15).
