ESTUDIO Y CATALOGACIÓN DE FACHADAS CON INFLUENCIA ECLÉCTICA Y MODERNISTA DEL ARQUITECTO ANTONIO PINTOR Y OCETE EN SANTA CRUZ DE TENERIFE

Miriam Ysabel Caralli Hernández

Grado en Conservación y Restauración de Bienes Culturales

Facultad de Bellas Artes | Universidad de La Laguna

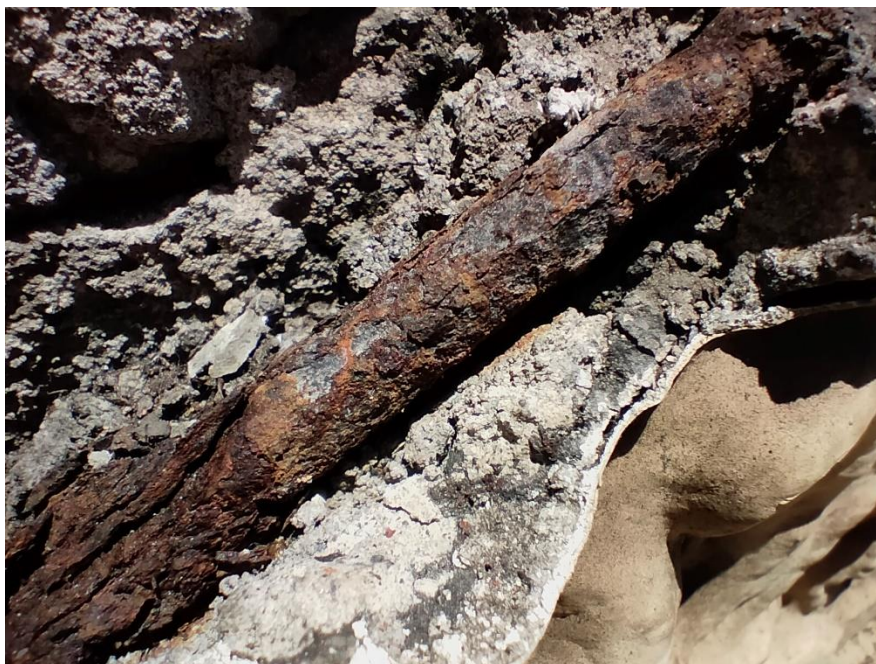
Figura 151. Macrofotografía de carbonatación, ficha 3.

Se detectaron daños por carbonatación en diferentes zonas de los frentes estudiados, que podrían presentar un problema mayor de desprendimiento a corto plazo. Este agente dañino se ha encontrado en las zonas de las fachadas más próximas a la vía transeúnte, salvo en los casos que contaban con un estado de conservación BUENO.

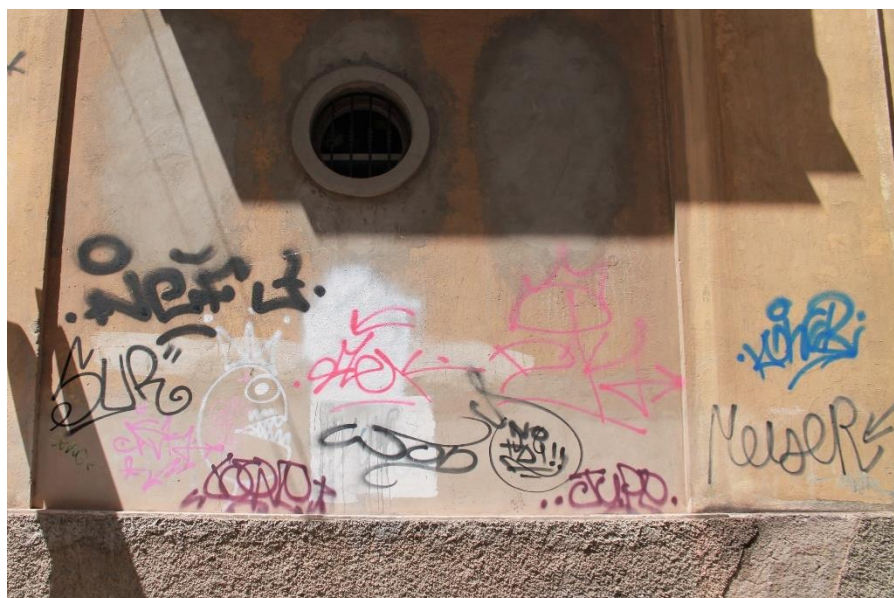
Figura 152. Actos vandálicos en "Casa Marco", ficha 7.

Se detectaron en algunas fachadas alteraciones de tipo vandálico, como son los grafitis, salvo en los inmuebles que han sido catalogados con un estado BUENO. Es un tipo de detrimento comúnmente hallado en los frentes cuyas zonas son más próximas a la vía transeúnte, que dañan de manera visible el conjunto histórico que encontramos en entornos urbanos.
