ESTUDIO DE ACCIDENTES MARÍTIMOS DEBIDOS A ABORDAJES

**TRABAJO FIN DE GRADO PARA LA OBTENCIÓN DEL TÍTULO DE
GRADUADO EN NÁUTICA Y TRANSPORTE MARÍTIMO.**

KIARA CARBALLO FUMERO

SEPTIEMBRE 2016

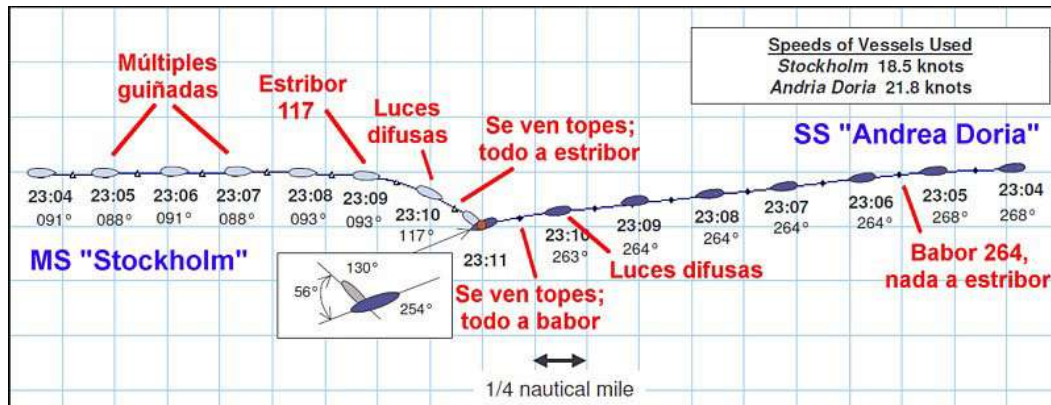
Ilustración 5. Diagrama del abordaje. Fuente: http://www.grijalvo.com/Jar/Andrea_Doria.htm

Había una espesa niebla lo que hacía que ambos buques tuviesen dificultades para verse. A unas 10 millas uno del otro, el radar del Stockholm detectó al Andrea Doria a babor. Sin embargo la luz del Andrea Doria apareció por estribor, confundiendo al comandante del Stockholm. Este tomó la decisión de hacer una guiñada a estribor como se estipulaba en el reglamento. Pero esta maniobra fue inútil ya que cuando el Andrea Doria vio al Stockholm por estribor, hizo un cambio

brusco de rumbo a babor. Los buques ya estaban demasiado cerca para poder evitar el abordaje, por lo que colisionaron a las 23:11.

En el caso del Andrea Doria, el capitán cambió su rumbo a babor cuando vio el eco en el radar, saltándose así el reglamento. Aunque cabe destacar que estaban metidos en un banco de niebla y podía caer a la banda que creyese más oportuna. Por otra parte la distancia que tenía con el otro buque no era suficientemente segura para evitar la colisión en caso de controversia. Y por último su mayor error fue no volver a conectar la sirena de niebla cuando entro de nuevo en un banco de niebla, además de llevar una velocidad poco segura para la situación meteorológica en la que se encontraban.

Por otra parte el Stockholm llevaba un radar de movimiento relativo y su timonel realizó un gran número de guiñadas haciendo que los puntos del radar repitiese el movimiento en la pantalla. Esto hizo que el oficial de guardia no captase el cambio de rumbo a babor que realizó el Andrea Doria.

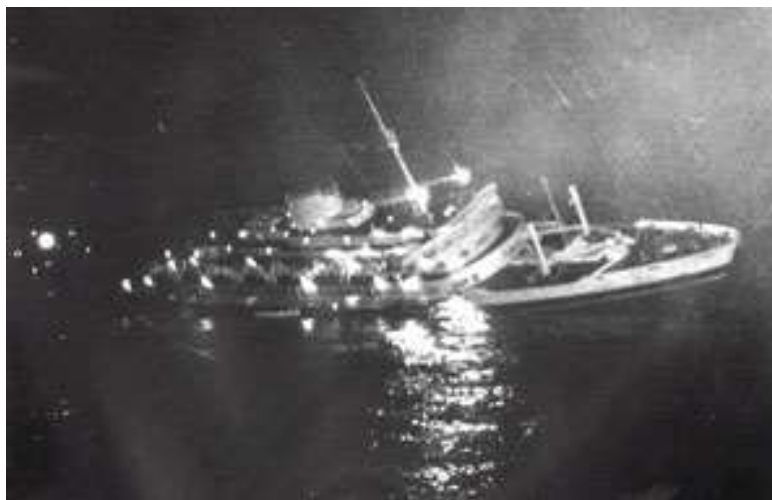
Ilustración 6. Escorado a estribor. Fuente: <http://www.buceodonosti.com/buceodonosti/de/la-tragedia-del-andrea-doria>

Después del impacto, el Andrea Doria quedó con una escora importante, lo que impedía arriar los botes salvavidas. El capitán del buque envió un SOS y pidió ayuda al propio Stockholm. Además de la ayuda de este, acudieron al rescate los barcos cercanos, que debido a la cercanía de la costa eran bastante. Entre ellos el William Thomas, Robert E. Hopkins, el Cape Anne y el SS Île de France.

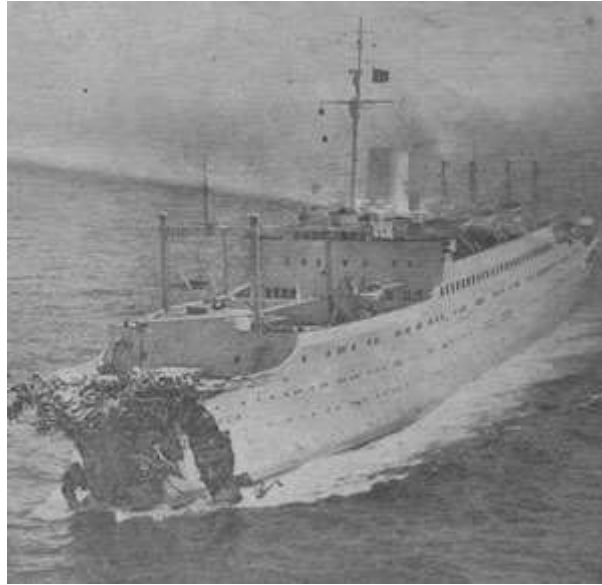
Ilustración 7. Proa del Stockholm tras la colisión. Fuente: <http://www.buceodonosti.com/buceodonosti/de/la-tragedia-del-andrea-doria>

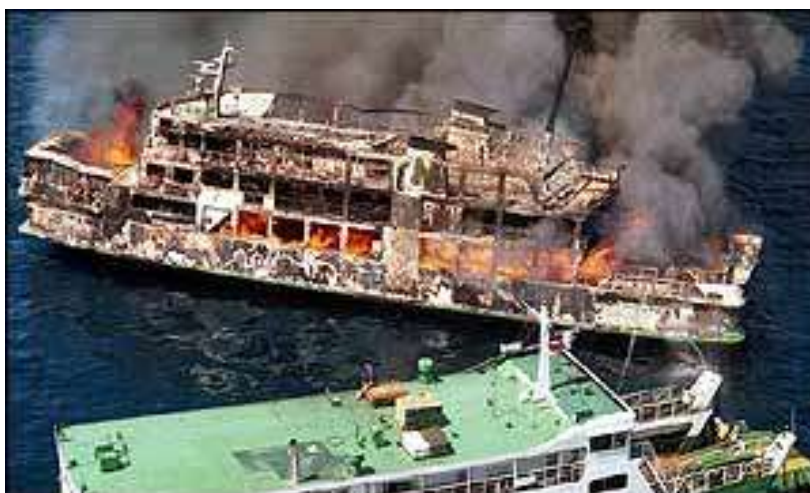
Por lo que no podían pedir ayuda, el primer buque en acudir al lugar del siniestro fue un ferry que vio las llamas a 13 km. Este pudo rescatar a 26 personas que fueron los únicos supervivientes, después de tres horas y media. El MV Doña Paz se hundió en un par de horas, seguido por el MT Vector dos horas después. Sin embargo la ayuda gubernamental llegó demasiado tarde y solo pudieron rescatar 275 cadáveres.

Ilustración 12. MV Doña Paz después de la colisión. Fuente: <http://philippineslifestyle.com/blog/2014/12/20/today-history-december-20-1987-worst-maritime-accident-history-mv-dona-paz/>

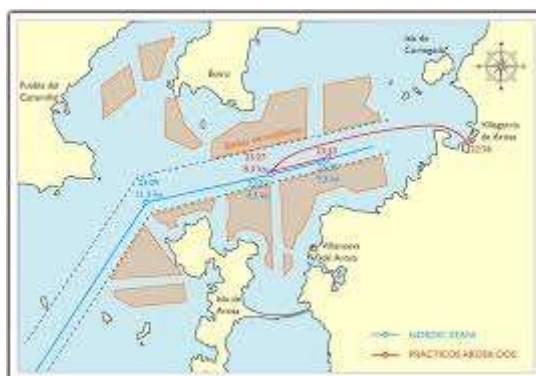
Ilustración 15. Recorrido realizado por ambos buques dentro del Canal. Fuente: http://www.fomento.gob.es/NR/rdonlyres/9C9275C7-F644-4C01-ACAA-553F29DE0E8D/113868/332012S_NORDIC_STANIPR%C3%81CTICOS_AROSA_DOS_Definitivo.pdf

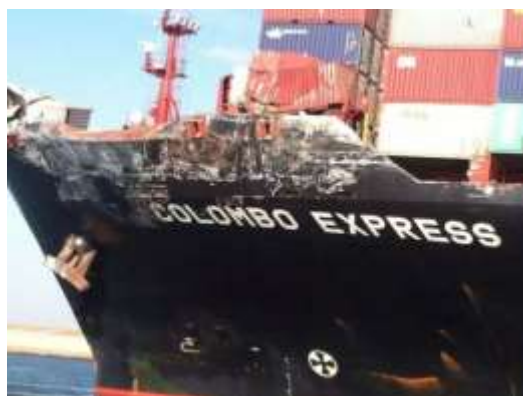
- Fecha: 29 septiembre de 2014
- Hora: 5:33 UTC
- Causa: se produjo por causa de una falla en el sistema de timón.
- Lugar: Canal de Suez
- Coordenadas:--
- Última escala:--
- Destino:--
- Pasajeros: no
- Tripulación: 23
- Fallecidos: no
- Supervivientes: todos

Ilustración 20. Colombo Express después de la colisión. Fuente: <https://www.vesselfinder.com/news/2377-Colombo-Express-collides-with-Maersk-Tanjong-in-Port-Said>

A pesar de que la colisión fue entre dos grandes portacontenedores, no llegó a ser de gravedad. No se lamentaron daños en la tripulación y solo cayeron al mar un par de contenedores al mar. Los dos buques llegaron al fondeadero sin ningún tipo de ayuda.

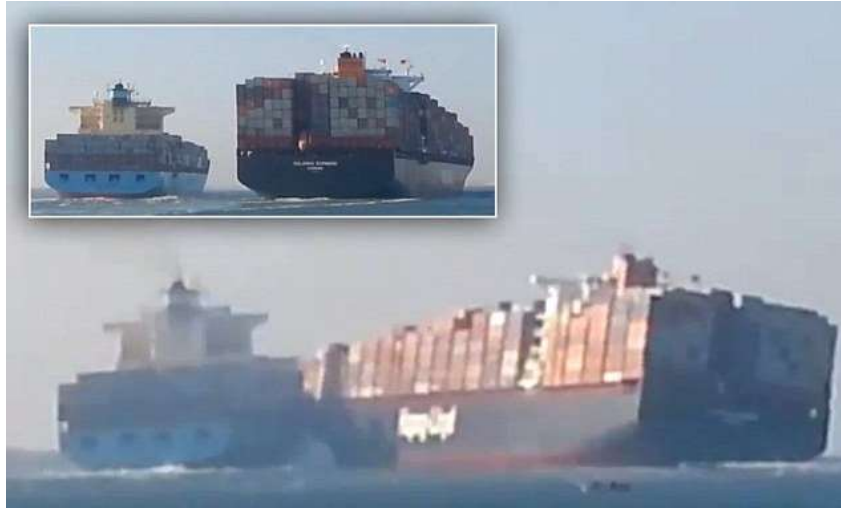
Las autoridades del Canal de Suez operan tres convoyes principales cada día, uno hacia el norte y dos hacia el sur. Colombo Express fue el segundo convoy hacia el sur en la jornada del 29 de septiembre del 2014, junto con el Maersk Tanjong que partía de la Terminal de Contenedores del Canal de Suez para unirse al mismo convoy. El MV Colombo Express viaja a una velocidad de 14 nudos para adelantar al MV Maerst Tanjong, con una velocidad de 10 nudos y que había girado a estribor al salir de la terminal de contenedores como una maniobra evasiva. Sobre las 5:30 el Colombo Express gira a babor, quedándose en condición de abordaje inminente con el otro buque. Tres minutos después con una buena condición de visibilidad y llevando cada uno un práctico a bordo, se produce la colisión entre ambos buques. El incidente causó graves consecuencias en las operaciones del canal, además de un hueco de 20 metros en el costado de babor del Colombo Express y la caída de tres de sus contenedores al mar. No hubo que lamentar heridos, ni impacto ambiental y ambos buques continuaron sin ayuda hasta los fondeaderos a la espera de la investigación de las autoridades y la recuperación de los contenedores.

Ilustración 21. Momento de la colisión. Fuente:
