## **GRADUADO EN NÁUTICA Y TRANSPORTE MARÍTIMO**

**Prestige: Análisis de decisiones tomadas y estudio  
de viabilidad de remolque a zona de fondeo.**

Presentado en septiembre de 2014

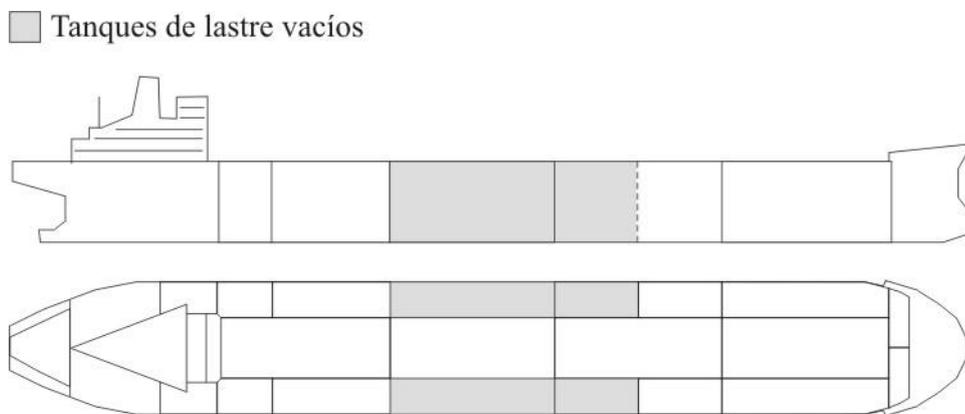
**Imagen 2.5 ⇒ Situación inicial de los tanques afectados del buque Prestige.**

A las 15.10 horas de la tarde del 13 de noviembre, el *Prestige* comunica a la torre de control de tráfico marítimo de Finisterre que debido a un fuerte golpe se ha abierto una vía de agua en el costado de estribor, entre los tanques laterales 2 y 3, destinados a lastre limpio y vacíos en esos momentos.

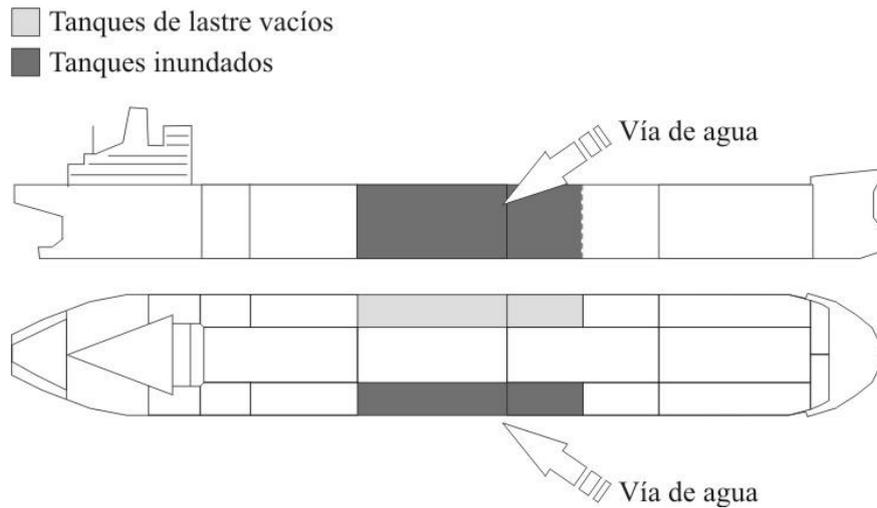
**Imagen 2.6** ⇒ Situación de los tanques después del accidente.

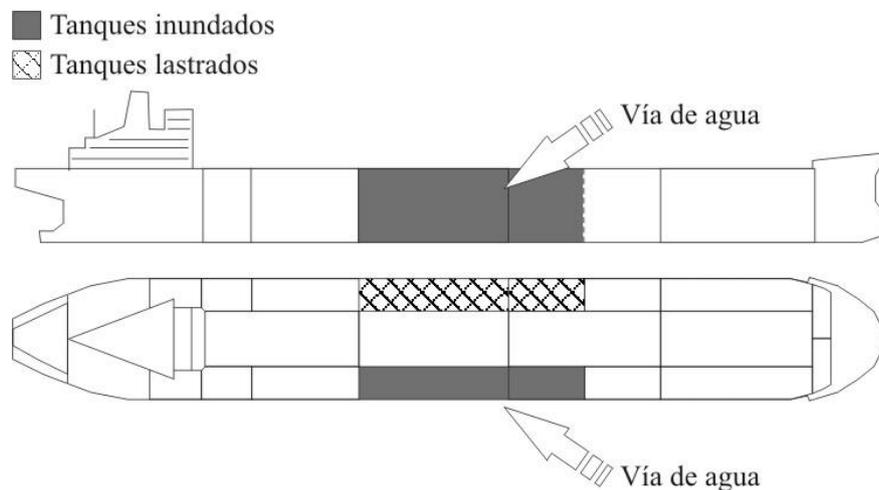
Pasado el impacto, el buque comienza a escorarse con gran rapidez hacia el costado de estribor. El capitán deduce que la vía de agua está provocando una grave inundación, cuya resultado es una escora de unos 25 grados que coloca al buque en riesgo inminente de zozobrar. Esta vía de agua, probablemente fue debida al desprendimiento de una o varias planchas del forro exterior, afectando a los tanques laterales 2 popa y 3 de estribor.

**Imagen 2.7** ⇒ Situación de los tanques después de la maniobra de adrizamiento.

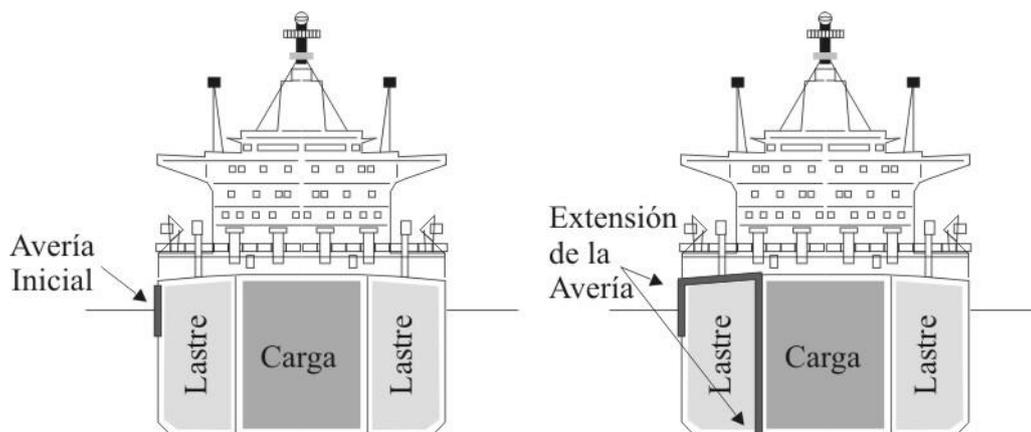
El patrón del remolcador *Ría de Vigo*, como testigo presencial, avalaba que se estaba produciendo de forma intermitente la salida de fuel. El funcionario Serafín Díaz Regueiro declaraba que en la mañana del 14 de noviembre, el buque “perdía muy poco fuel”, lo que lleva a descartar la posibilidad de que, de la avería sufrida a las 15.10 horas del 13 de noviembre se vieran afectados a los tanques de carga. Todas las evidencias indican que los tanques centrales de carga no llegaron a resquebrajarse hasta la tarde del 15 de noviembre.

**Imagen 2.8** ⇒ Evolución de la avería del buque *Prestige*.

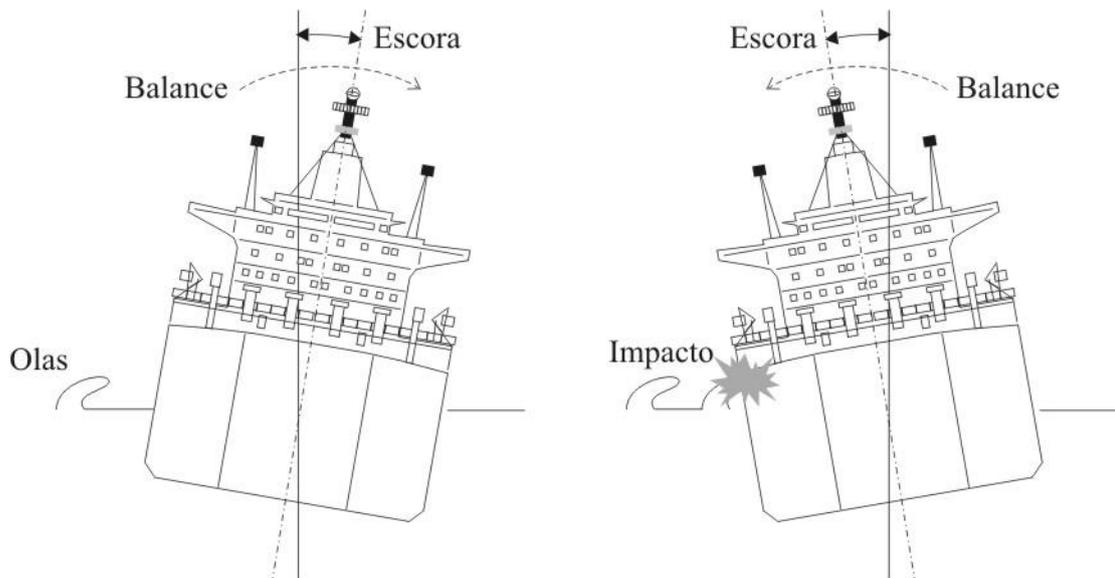
- *El buque no sufrió una explosión interna. Aunque la hipótesis resulta factible si consideramos que la atmósfera existente en los tanques de lastre vacíos pudiera contener una proporción explosiva de gases inflamables procedentes de la evaporación superficial de la carga, y que la chispa necesaria para la ignición pudo producirse por el roce de cualquier elemento de refuerzo de la estructura que se hubiera zafado de alguno de sus anclajes, tal explosión debería haber hecho saltar el techo de los tanques, es decir la parte correspondiente de la cubierta del petrolero, hecho que no se produjo y que lleva de forma concluyente a descartar esa hipótesis.*

**Imagen 2.9 ⇒ Hipótesis inicial del accidente del buque.**

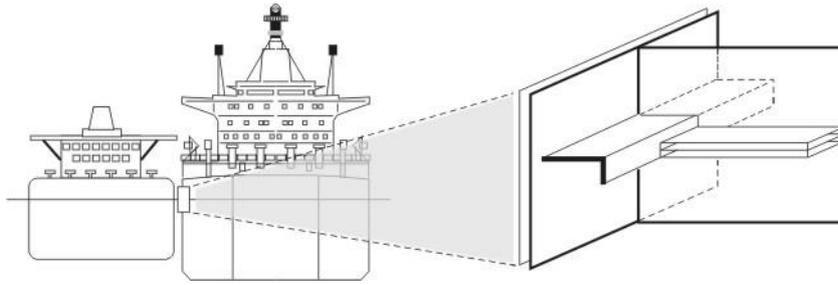
- Otras hipótesis se refieren a la calidad de las soldaduras, de la reparación efectuada en Cantón; también la fatiga que pudo producir el esfuerzo que soportó el *Prestige* mientras cargaba en San Petersburgo y Ventspils a través de buques y gabarras que se le abarloban; y por último y no menos importante, la posible corrosión no detectada en algunas planchas de los tanques laterales de lastre limpio, tras más de 26 años en la mar.

El informe elaborado por el Colegio de Ingenieros Navales afirma, “el buque falló bajo condiciones normales de operación por uno o más de los siguientes factores: la edad del buque, un mantenimiento insuficiente, una reparación defectuosa y/o unas inspecciones benevolentes”.

**Imagen 2.10** ⇒ **Detalle del punto de contacto y avería en la toma de combustible.**
