Grado en Conservación y restauración de bienes culturales
Trabajo de fin de grado

*Intervención al Cristo
Crucificado del Facistol
de la Iglesia de Santa
Catalina Mártir de
Alejandría de Tacoronte*

Facultad de Bellas Artes. Universidad de La Laguna
Tutora: M^a Fernanda Guitián Garre

Miriam Sánchez Pérez
Curso 2022-2023

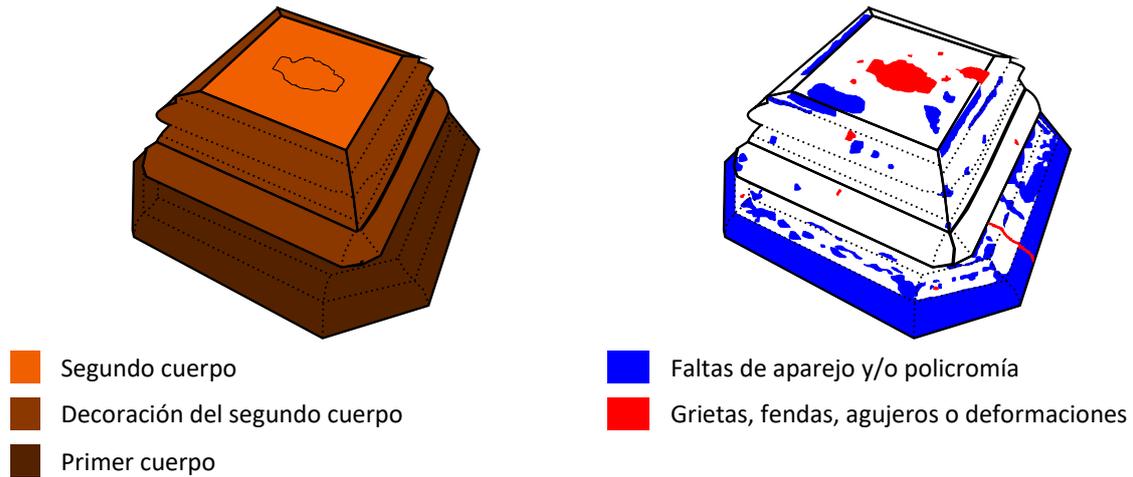
Fig. 3.14.- Separaciones entre los embones de la peana y sus daños

Como es evidente, los elementos metálicos han sufrido oxidación, provocando el deterioro del soporte adyacente, pudiendo ser el origen de ciertos desajustes y separaciones entre los embones de la peana, el agrandamiento de las incisiones de las manos y los pies del Cristo, provocados por los anclajes a la cruz, y la caída de ciertas zonas de la capa pictórica en la peana. Además, la madera se vio reblandecida, lo que propició la proliferación de xilófagos en sus zonas más blandas, más concretamente en el segundo cuerpo de la peana.

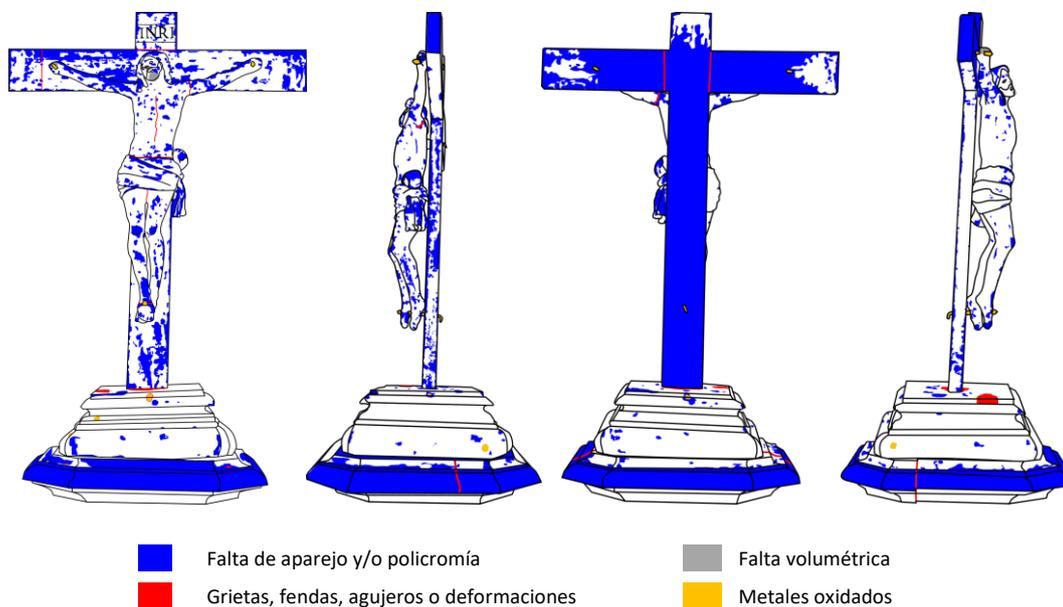
El estado de conservación es malo, la obra presenta suciedad superficial, faltas y descohesión en ciertas partes del soporte y en la capa pictórica.

La suciedad superficial, presente en toda la pieza, proviene del problema de acumulación de polvo graso y una alta humedad ambiental.

Las faltas de policromía y aparejo pueden derivar de lo mencionado anteriormente, ya que, una exposición prolongada a altas concentraciones de humedad puede provocar la disgregación de aglutinantes y pigmentos. También pueden haber sido provocadas, en zonas específicas, por el óxido subyacente de los clavos, que provocaron el desprendimiento de una capa de oxidación y, por consiguiente, de las capas superiores. Por lo que podemos concluir que la causa generalizada de los deterioros es la humedad.

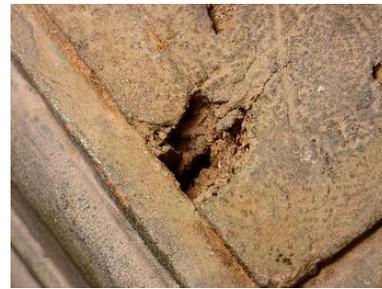
Fig. 4.9.- Detalle del ataque de xilófagos en la peana

Para sustituir la zona deteriorada por los xilófagos y los huecos de la peana, empleamos los palillos de bambú, clavándolos en la madera reblandecida por las galerías creadas por estos insectos, de manera que no precisaran ningún adhesivo, más allá de la propia presión entre el soporte original y el material introducido, facilitando su posible retirada.

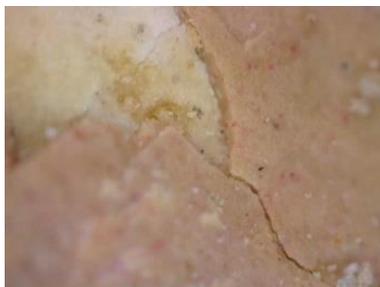
Fig. 4.10.- Detalle de la sucesión de policromías de la carnación

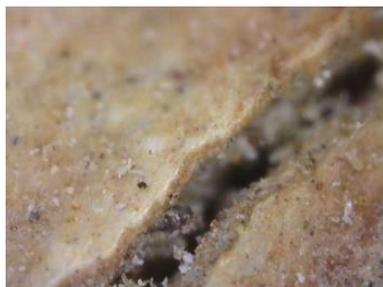
Fig. 4.12.- Detalle de una grieta de la policromía de la carnación

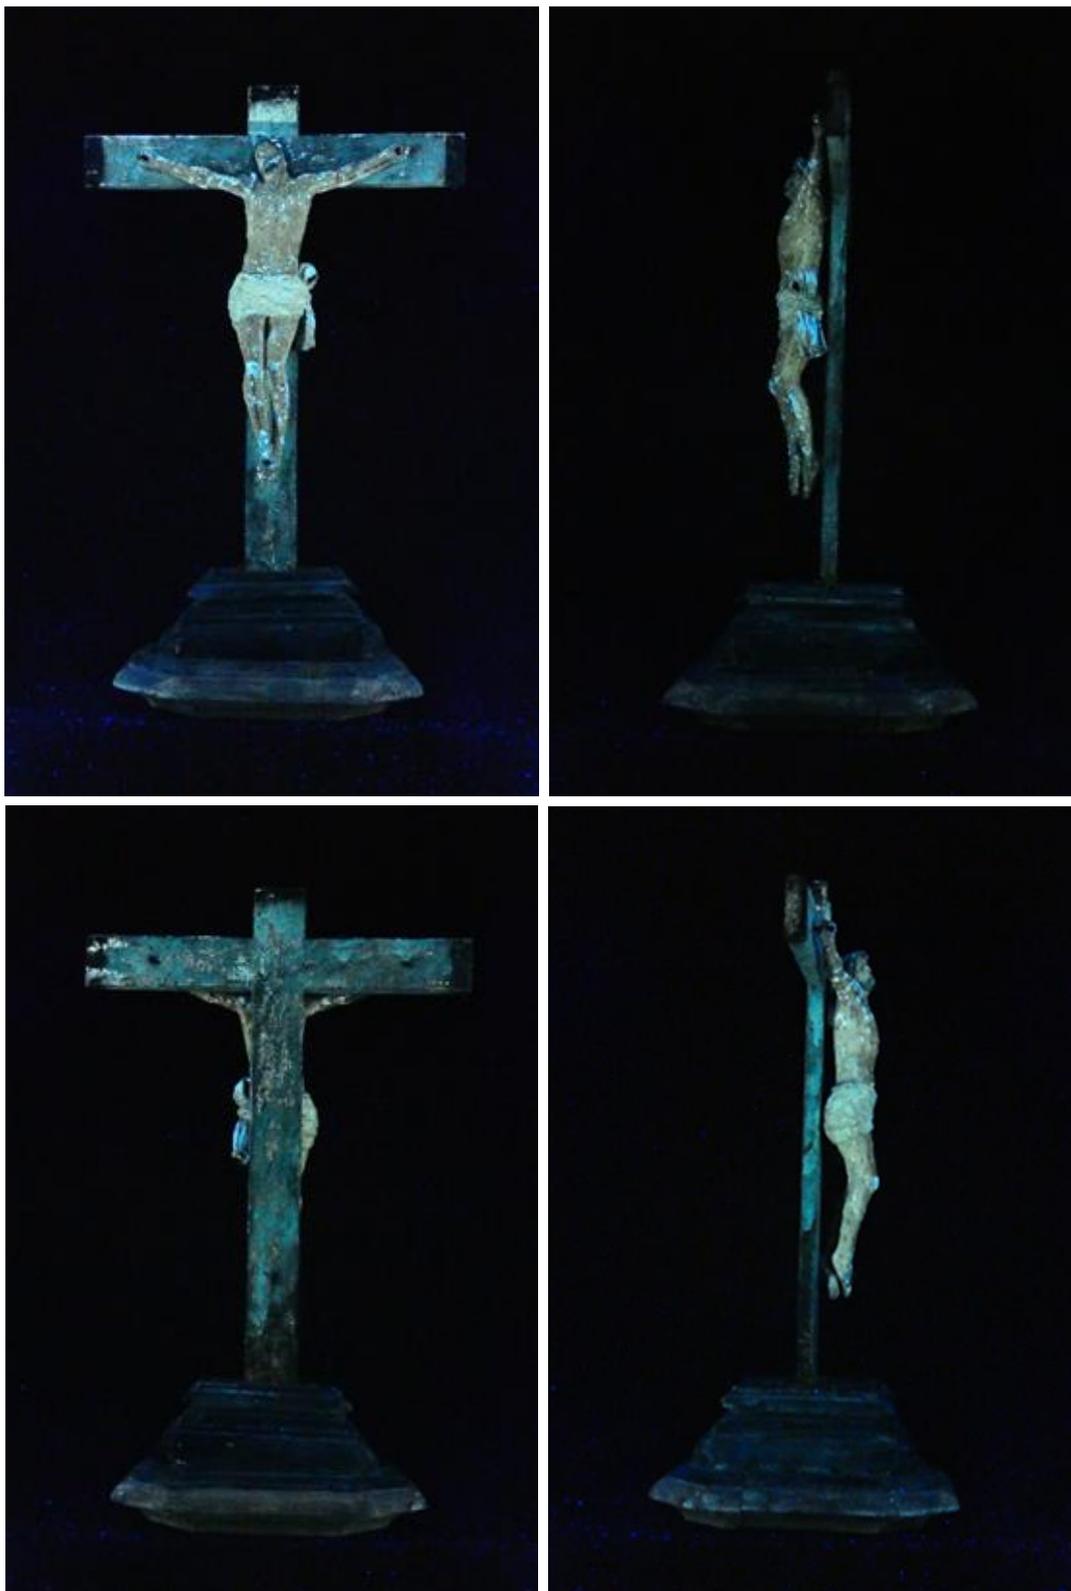
En las siguientes imágenes podemos apreciar de manera muy acusada las faltas de pintura que dejan entrever la capa de preparación o aparejo.

Fig. 4.14-17.- Vistas generales con exposición a luz UV

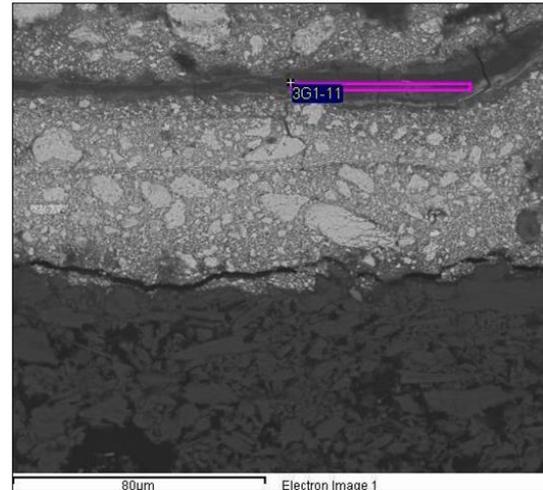
Fig. 4.28.- Imagen obtenida al microscopio electrónico de barrido con detector de electrones retrodispersados (BSE) de la zona intermedia entre la capa de pintura original y el repinte. Fuente: ©Arte-Lab

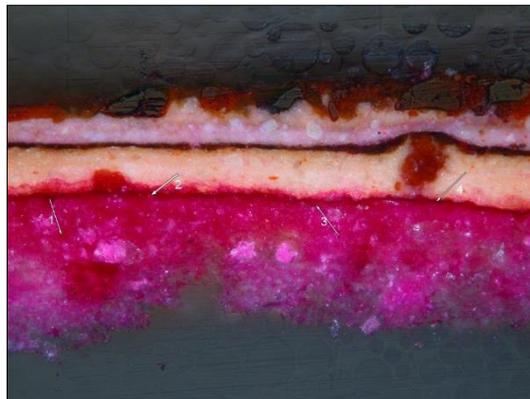
Fig. 4.29.- Imagen obtenida al microscopio óptico de la sección transversal de la micromuestra N°1 (objetivo MPlan 20X/0,45). Tinción para proteínas con el colorante de fucsina ácida. Se observa una tinción positiva para proteínas en la película orgánica sobre el aparejo de yeso (flechas 2, 3 y 4). La tinción roja de la capa de yeso (flecha 1) corresponde a una falsa tinción positiva del yeso por ser este un material poroso y absorbente. Una tinción falsa se observa también en la capa interna del repinte, muy rica en yeso. Fuente: ©Arte-Lab

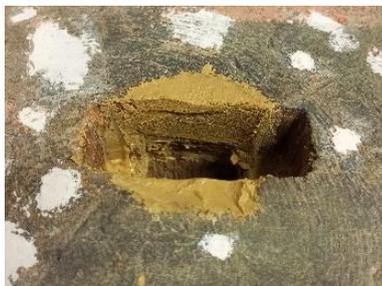
Fig. 5.28.- Segunda capa de pasta de madera en el ensanchamiento de la peana

La aplicación de la pasta de madera la hicimos por capas, dado que las zonas más ensanchadas tenían 1 cm de margen, por lo cual decidimos dar tres capas, dejando unas 4 horas de secado entre ellas, para evitar la aparición de grietas y hundimientos por contracción, y el desprendimiento de la pasta por el peso.

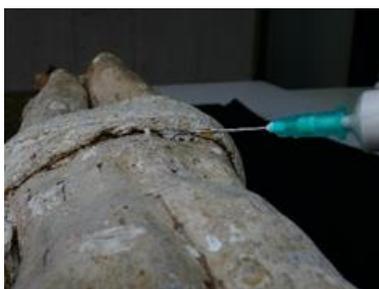
Fig. 5.34.- Inyección de estuco en la grieta del paño de pureza

En zonas difíciles de acceder, como el paño de pureza, las zonas entre la espalda del Cristo y la cruz, la cabeza y la parte posterior de las piernas del Cristo, utilizamos la jeringa para las grietas y el pincel, para ayudarnos de sus cerdas para asentar por completo el estuco.
