Trabajo Fin de Grado. Curso 2016/2017

# Estudio de los elementos pétreos exteriores de las edificaciones históricas relacionadas con el culto mariano en Candelaria. Análisis específico de la portada del Real Convento.

Realizado por Melania Ramos Ramos.

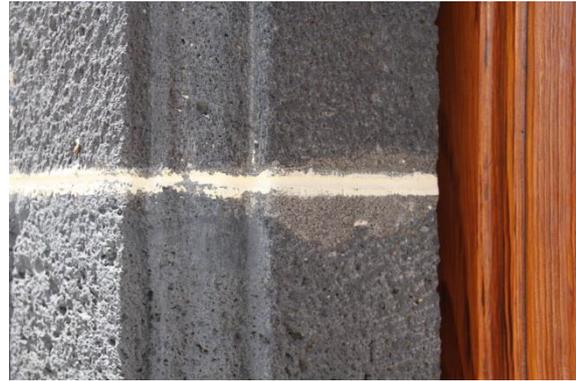
Intervención con cemento, posteriormente pintado, en las uniones de sillares y dovelas: se observa como el cemento comienza a desprenderse de la superficie de la piedra.

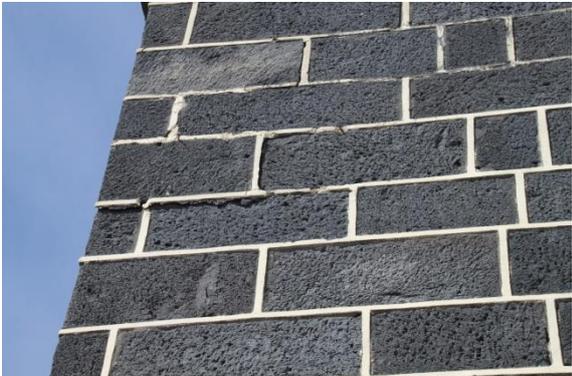
<p><u>Faltante</u>: localizado en la zona superior del cuerpo de la torre.</p> <p><u>Fisuras</u>: provocadas por la corrosión de objetos metálicos.</p>

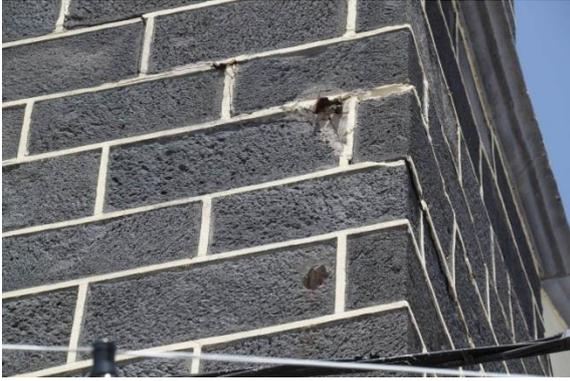
<p><u>Eflorescencias</u>: localizadas cerca de la base de la torre. Probablemente ocasionadas por la evaporación del agua de lluvia contenida dentro de la piedra o por efecto del riego de las plantas que se encuentran a su alrededor.</p>

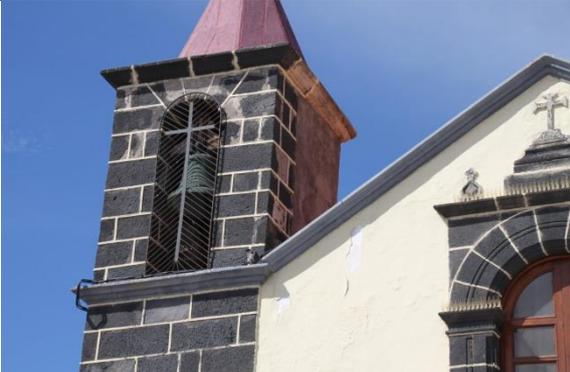
<p><u>Intervención con cemento</u>: su justificación puede ser la de ocultar la erosión que han sufrido los sillares superiores de la torre debido al viento, la lluvia y la brisa marina.</p>

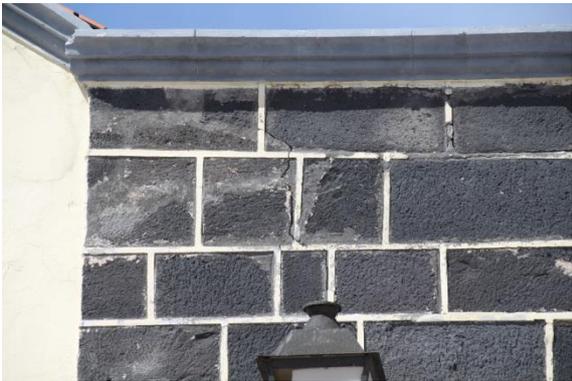
<b>INTERVENCIONES ANTERIORES</b>	
<p>Sí (X)</p>	<p>No</p>
<p><u>Intervención con cemento</u>: posiblemente para ocultar la erosión de los sillares y para que la superficie de la piedra, a simple vista, pareciese homogénea.</p>

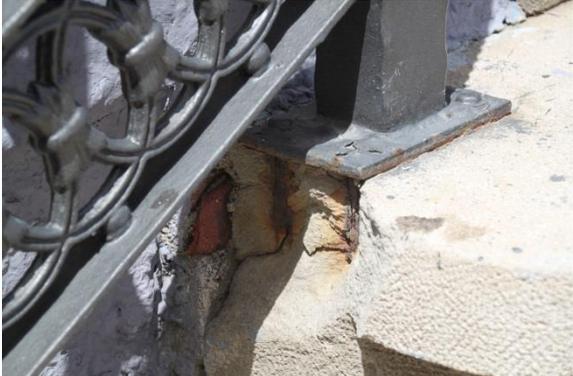
<p><u>Daños por impacto:</u> probablemente ocasionado por golpes derivados del uso del material.</p> <p><u>Depósitos:</u> de pintura de un tono rojizo y gris.</p>

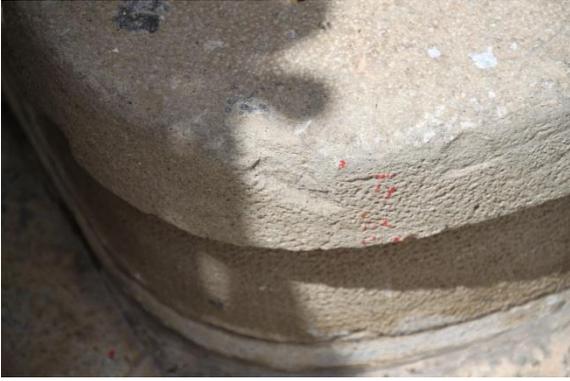
<p><u>Excoriaciones (rayaduras):</u> debidas a un objeto afilado.</p>

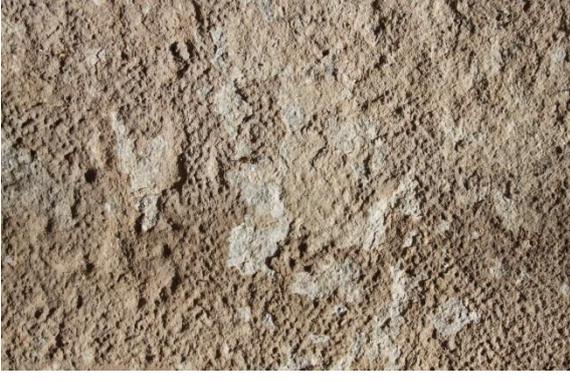
<p>La superficie de la piedra se encuentra claramente deteriorada, posiblemente debido a una limpieza agresiva de la que se observan las huellas a simple vista. El material se va desprendiendo progresivamente en forma de escamas.</p>

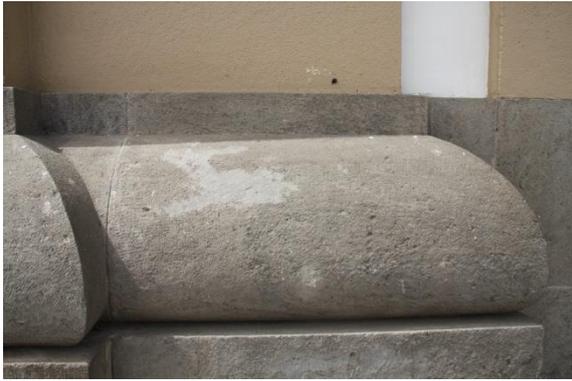
<p><u>Intervención con cemento</u>: posiblemente para ocultar la erosión de los sillares y para que la superficie de la piedra, a simple vista, pareciese homogénea.</p>

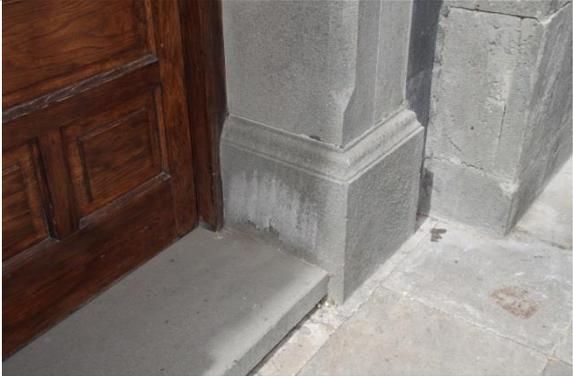
<p><u>Eflorescencias:</u> producidas por la migración de la sal disuelta en agua dentro de la roca y su posterior evaporación. Las eflorescencias podrían tener un origen capilar debido a que la zona afectada se encuentra próxima al suelo.</p>

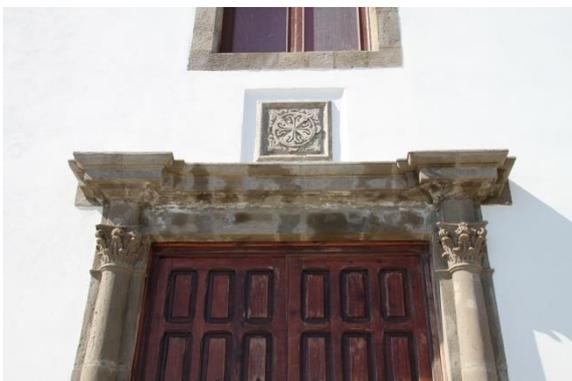
Erosión diferencial: la piedra no se degrada de manera regular, como se aprecia en la fotografía. Se localiza en sillares concretos del cuerpo de las pilastras.

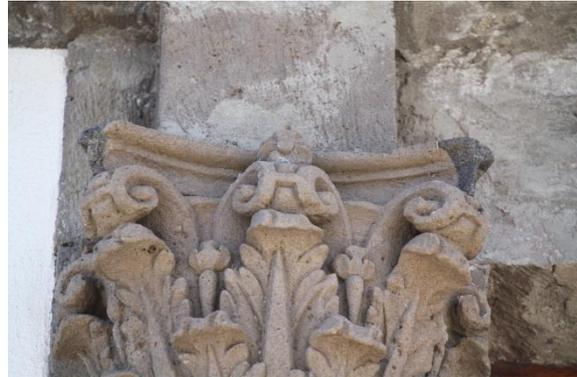
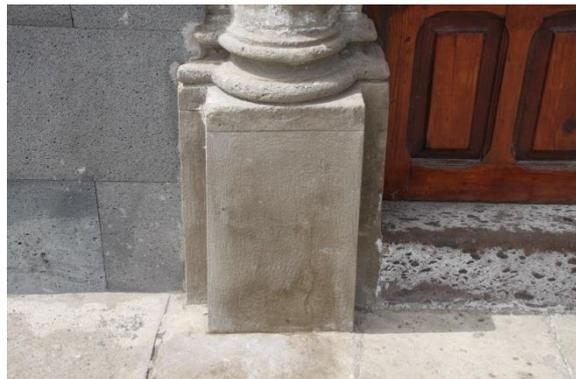
- En la primera fotografía se observa el primer tipo de cemento.
- En la segunda fotografía se observa como han empelado el cemento para recrear la base de la pilastra.

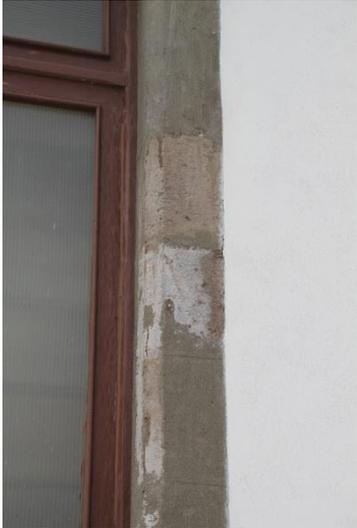
<p><u>Eflorescencias de sales</u>: son el resultado de la evaporación de agua con sales, que salen a la superficie formando una costra blanquecina.</p>

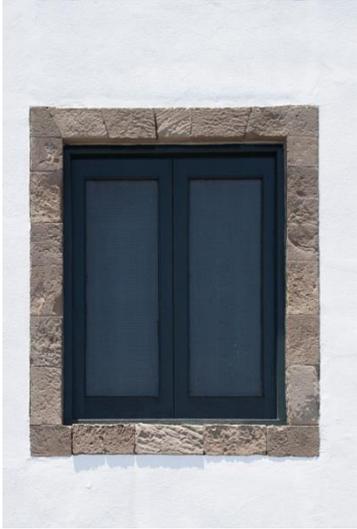
<p><u>Erosión diferencial</u>: la piedra no se degrada de manera regular, como se aprecia en la fotografía.</p>

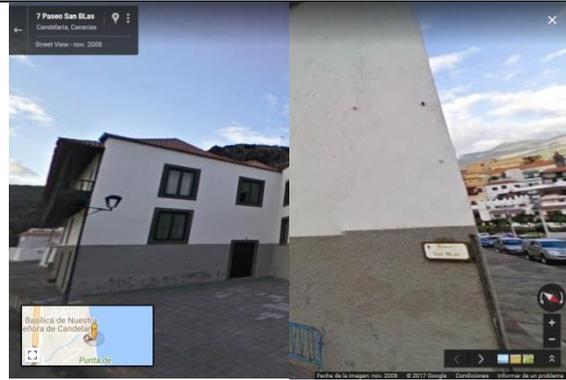
Hasta 2008 se sabe que las rocas se encontraban ocultas bajo el mortero, como se puede apreciar en las siguientes fotografías tomadas de *Google Maps*.

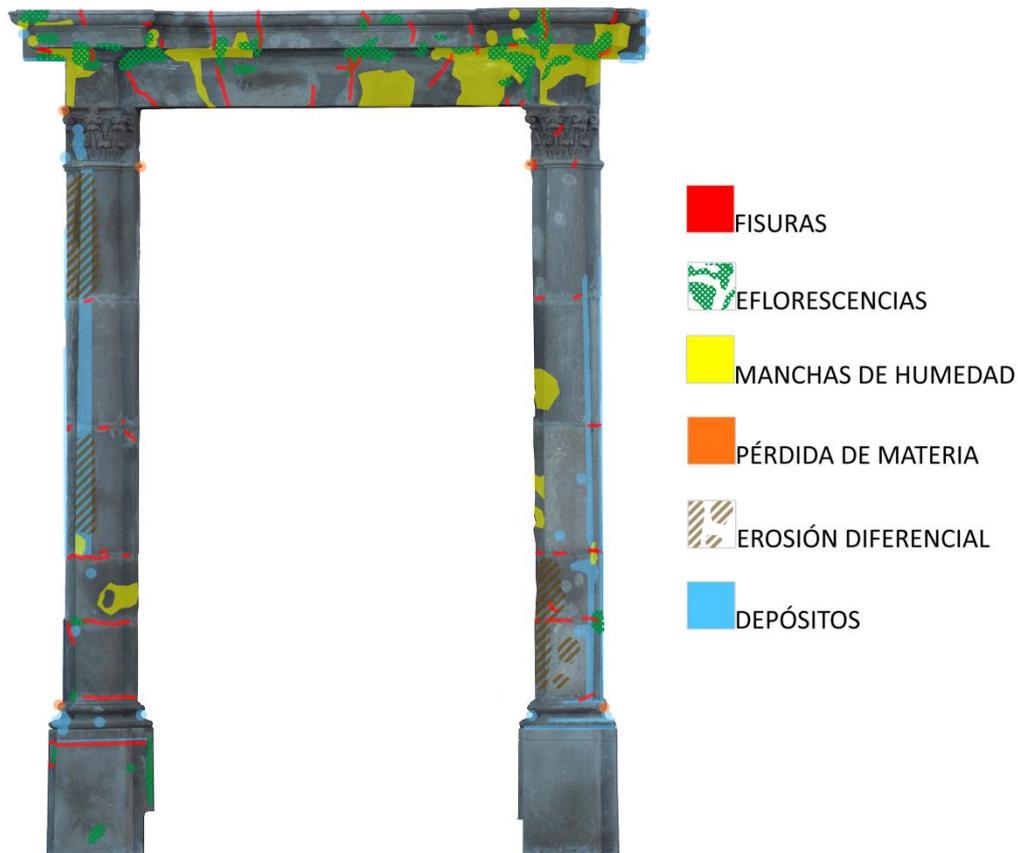
Imagen nº6.- Mapa de daños de la portada.

Si se presta atención al mapa de daños, se observa que este tipo de erosión se localiza en sillares concretos y que, además, se manifiesta de manera sensible en la parte de las columnas que se encuentra orientada al mar, por lo que se podría suponer que este tipo de erosión se debe al efecto del mar y el viento que han ido erosionando progresivamente la superficie de la piedra, y también a la resistencia de sus componentes.

Como se puede ver en el mapa de daños *Imagen nº6.- Mapa de daños*, las eflorescencias se localizan principalmente bajo el dintel de la portada, lo que puede llevar a suponer que las eflorescencias son el resultado del agua de lluvia que se ha secado en superficie en esa zona.

En el mapa de daños aparecen localizadas todas las fisuras que se encuentran a la vista, donde probablemente algunas sean reflejo de esas tensiones de las que se habla en el párrafo anterior.

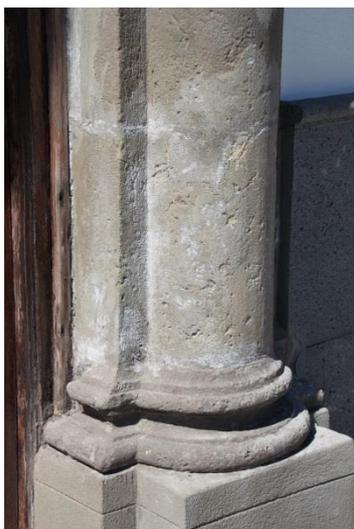
*Imagen nº7.- Erosión diferencial en una de las columnas de la portada. Se observan pequeños huecos irregulares en su superficie.*

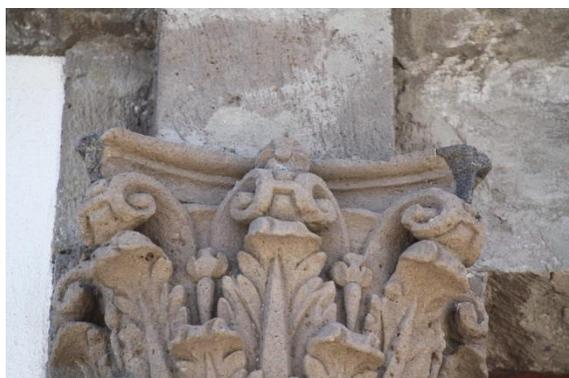
Este tipo de daño se observa en zonas puntuales y tiene un tamaño más bien pequeño, ya que a simple vista no resultan llamativas.

*Imagen nº9.-* Detalle del capitel de una de las columnas donde se aprecia claramente la falta de material y una posterior intervención.

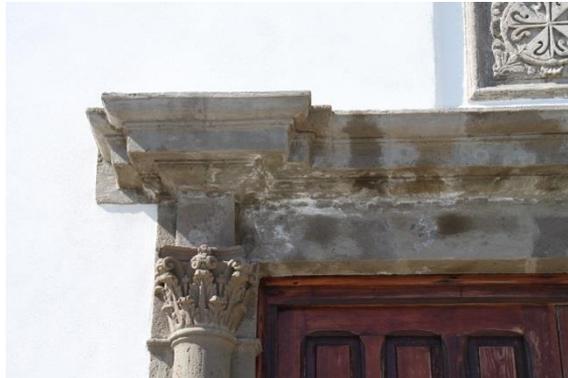
*Imagen nº11.- Eflorescencias bajo el dintel de la portada I.*

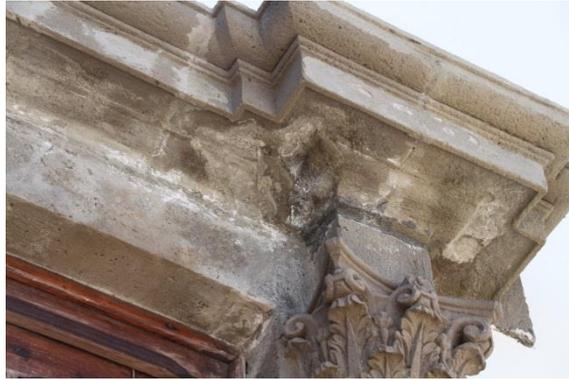
*Imagen nº13.-* Detalle de eflorescencias. Se observa como han formado una mancha de color blanquecino nada vistosa. También se observa que donde mayor es la concentración de sales hay costras.

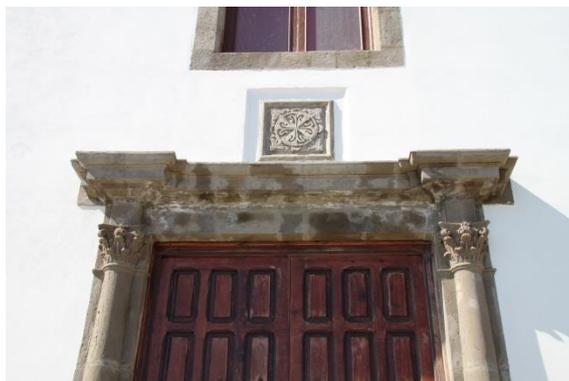
Las manchas de humedad provocan un oscurecimiento en la superficie del material. Este oscurecimiento es apreciable en la zona donde también se encuentran las eflorescencias, por tratarse de dos factores de deterioro que generalmente aparecen unidos.

*Imagen nº14.-* Manchas de humedad junto a las eflorescencias en el dintel de la portada.

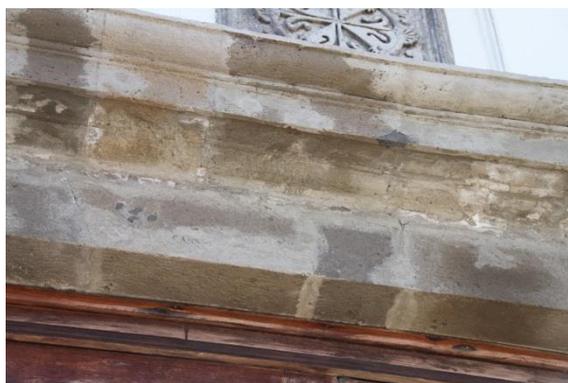
Se producen por tensiones generadas en el seno de los materiales pétreos y según direcciones de debilidad del material. En los edificios, la dirección de rotura depende de los esfuerzos que afectan a la estructura y que soportan los materiales<sup>15</sup>.

*Imagen nº15.- Fisuras que recorren principalmente el contorno de algunos sillares.*

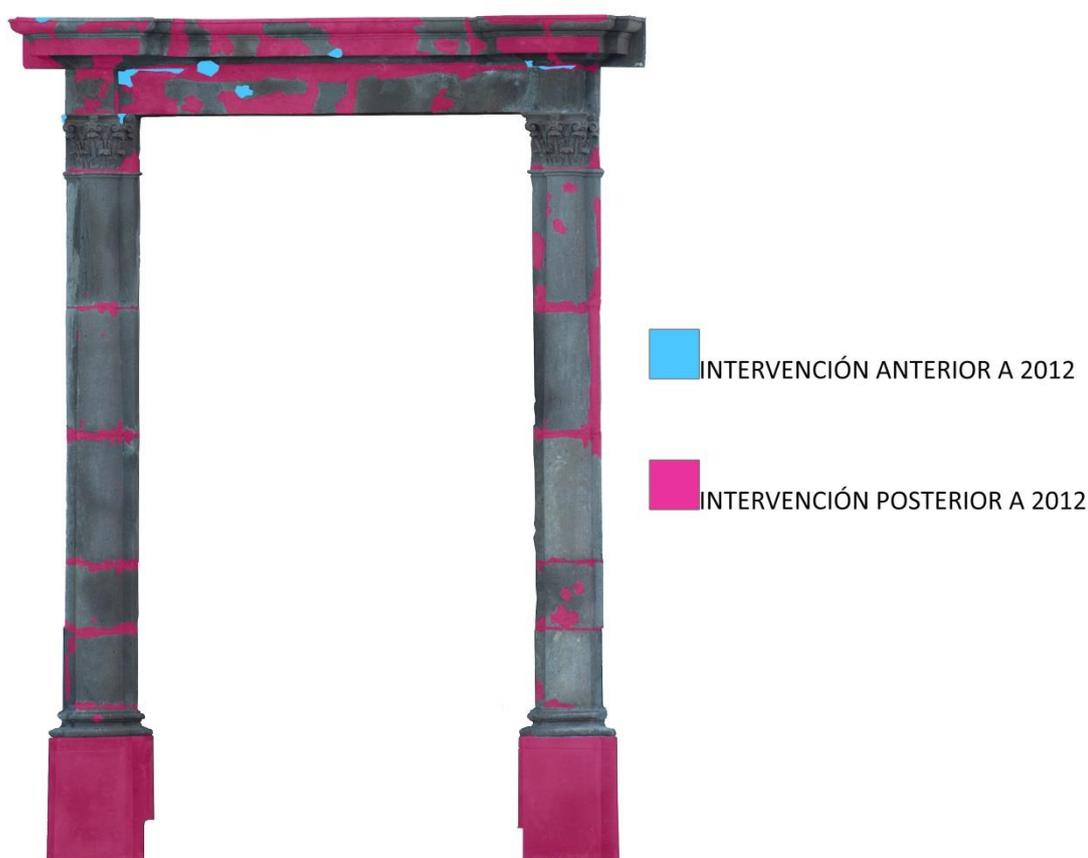
Imagen nº16.- Localización de las intervenciones observadas durante el examen ocular.
