Estudio sobre el Cementerio de San Rafael y San Roque: Valoración de elementos pétreos

Autor: Gabriel José Marrero Rodríguez Tutora: María Isabel Sánchez Bonilla
Facultad de Humanidades Sección de Bellas Artes
Grado en Conservación y Restauración de B.B.C.C.
Curso: 2016/17

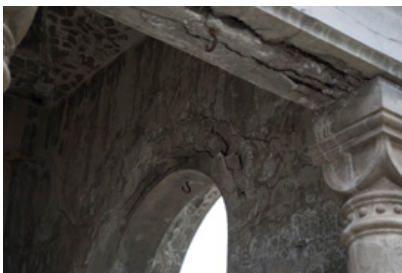
Img.10: Mausoleo, vista hacia el interior. Fotografía tomada en Mayo de 2017

Yendo hacia la derecha está alzado un mausoleo de hormigón, que se está cayendo debido a filtraciones de humedad desde el techo por toda la estructura, además de la inflación de los hierros debido al óxido han ayudado al desprendimiento y debilitamiento de la arquitectura, haciéndola inestable y peligrosa. En su centro e interior aparece una escultura de hormigón que padece las mismas patologías y daños que la arquitectura, siendo reseñable que ha perdido partes de sus volúmenes por desprendimientos de sus partes.

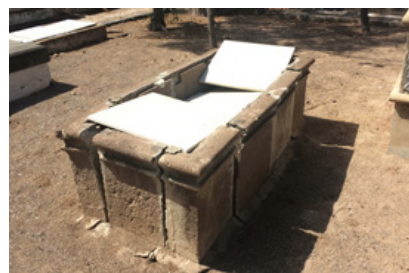
Img.11: Sepulcro sin identificar. Fotografía tomada Mayo de 2017.

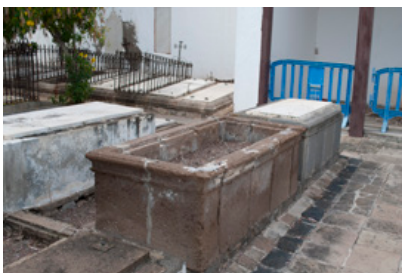
Img.14: Sepulcro vacío de piedra de Tajao. Fotografía tomada Mayo de 2017.

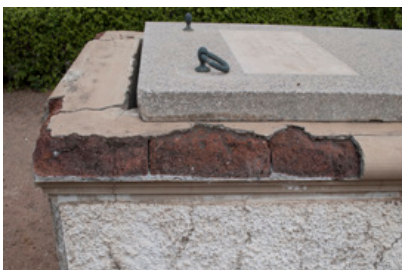
Hay que destacar que se encontraron dos sepulcros de piedra roja de la cantera del valle de Tahodio, en Anaga, bastante oxidadas y deterioradas, y que al compararlas con las tumbas de hormigón, se encontró que la piedra usada en estas últimas presenta la misma forma escultórica que los dos primeros sepulcros. Por lo que sería interesante que se realice un estudio sobre estos sepulcros de hormigón y ver si fueron intervenidos históricamente o usaban la piedra roja como armazón.

Img.15: Sepulcro de hormigón, con interior de piedra roja de Tajao. Fotografía tomada en Mayo de 2017

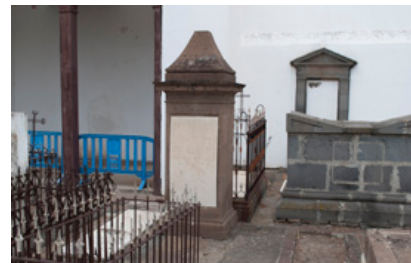
Dentro de lo observado dentro de las losas de mármol, nos encontramos con el raro caso de que varias están dobladas o curvadas, sin llegar a tener roturas, siendo el caso más claro el de B-132, un sepulcro vertical, que en el que la losa está deformada. aunque lo normal son losas con grietas, y roturas como patologías comunes, en el peor caso con lasqueamientos de la superficie, o erosión.

Img.18: Sepulcro B-132. Fotografía tomada en Mayo de 2017.

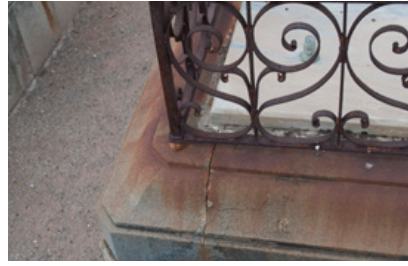
El óxido también está presente, coincidiendo en aquellos que tienen estructuras metálicas como cercas a su alrededor en la parte superior, aunque hay que destacar la presencia de óxidos en aquellas tumbas que lucen aperturas en la piedra de forma cilíndrica, así que se estima que en su día tuviesen rejas. Otro caso de oxidación es de los herrajes que son usados para la unión de las piedras, e incluso el óxido por cercanías con otros sepulcros que sí están rejados.

Img.19: Óxido del sepulcro C-21. Fotografía tomada en Mayo de 2017.

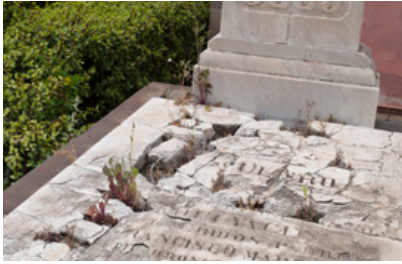
Img.20: Vegetación del sepulcro B-11. Fotografía tomada en Mayo de 2017.

Como dato, algunos de estos sepulcros, los que se encuentran más cerca de zonas con árboles presentan colonizaciones de agentes biológicos por las grietas y alrededores de la base o de la losa, siendo las zonas donde mayor acumulación de agua puede contemplarse y por lo cual contribuir al florecimiento de este daño.

Para las patologías dependientes de microorganismos, como hongos, etc., habría que detectar que tipo de origen biológico, para poder definir el tipo de agente bactericida que se pueda usar con la naturaleza del soporte, y como en el caso anterior se priman los procedimientos tradicionales y mecánicos, a los químicos. Ambas limpiezas deben ser compatibles entre ellas y que no generen un daño al mezclar los procedimientos de actuación sobre los sepulcros, para ello se exige la prueba de catas de limpieza en zonas pequeñas y no visibles para corroborar el procedimiento antes de generalizarlo a la totalidad del objeto¹⁹.

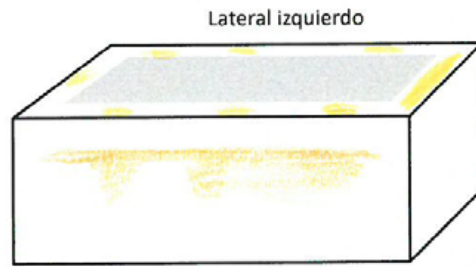
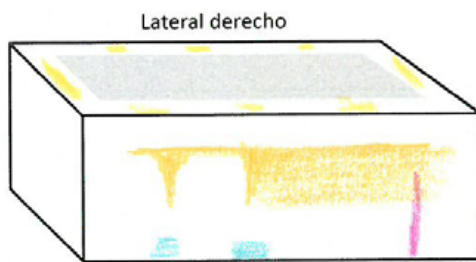
- Manchas
- Óxidos
- Separación
- Erosión
-
-
-
-
-
-

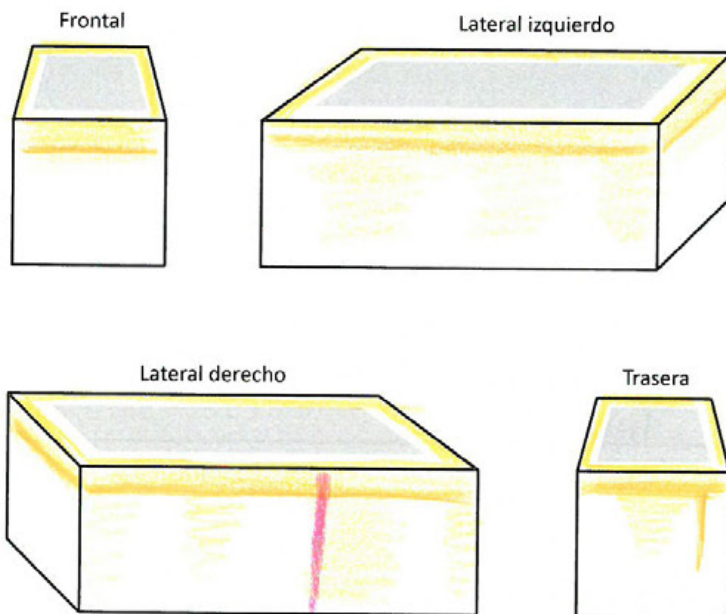
- Óxido
- Manchas
- Desplazamiento
- _____
- _____
- _____
- _____
- _____
- _____
- _____

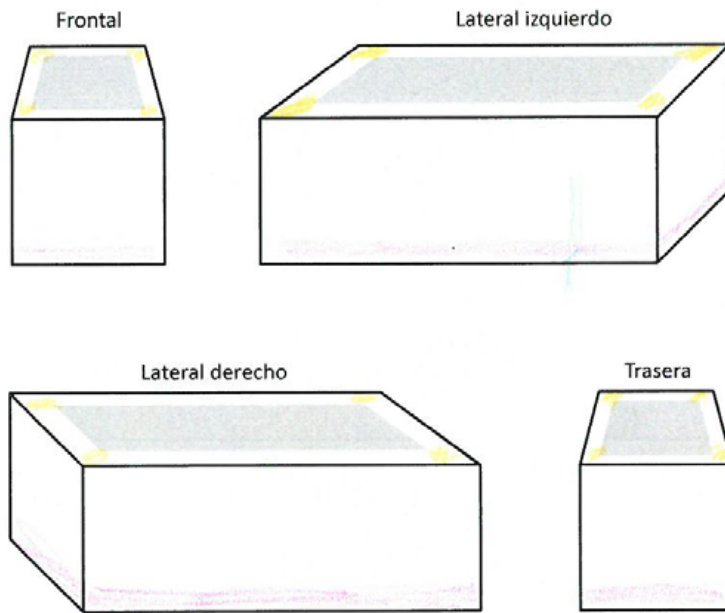
- Óxido
- Manchas
- Escorrentías
- _____
- _____
- _____
- _____
- _____
- _____
- _____
- _____

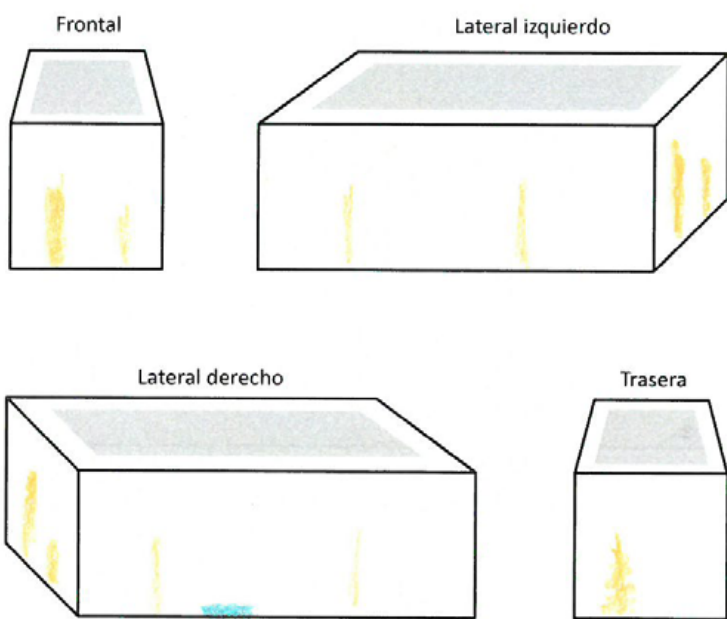
- Faltas
- Manchas
- _____
- _____
- _____
- _____
- _____
- _____
- _____
- _____

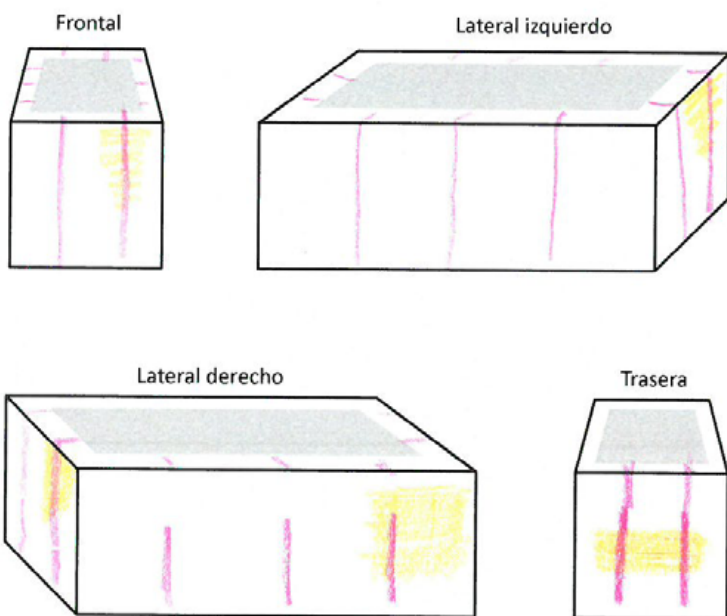
- Separación
- Manchas
-
-
-
-
-
-
-
-
-
-
