TRABAJO DE FIN DE GRADO

**PROCEDIMIENTOS DE ACTUACIÓN
EN SITUACIONES DE EMERGENCIA:
B/T MENCEY**

ALUMNO: SAÚL GONZÁLEZ GONZÁLEZ

JULIO 2019

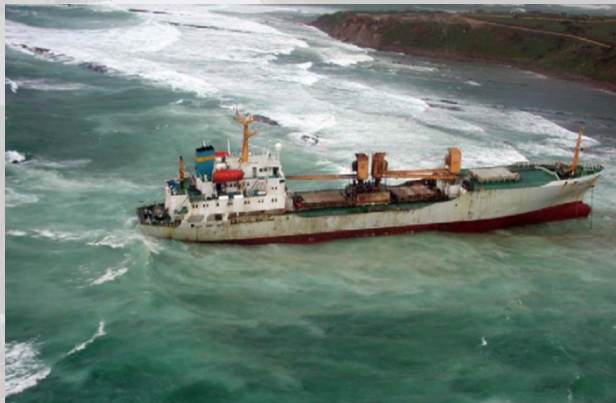
Ilustración 5. Buque "Sierra Nava" varado. Banda de estribor.

Finalmente, el buque cayó a estribor, puso su proa al viento pero continuó cayendo a estribor debido a la presión del viento sobre la gran superficie vélica que presentaba la obra muerta en su mitad proel, dado su asiento apopante, continuando su garreo y abatimiento con la proa orientada al SSE. Estos continuaron virando el ancla en proa, pero los esfuerzos fueron nefastos ya que en pocos minutos el buque tocó fondo con su popa, frente a la Punta de Los Bodiones quedando varado a merced de la marea y del viento, provocando graves brechas en el doble casco y contaminación de la costa por vertidos de los tanques de fuel.

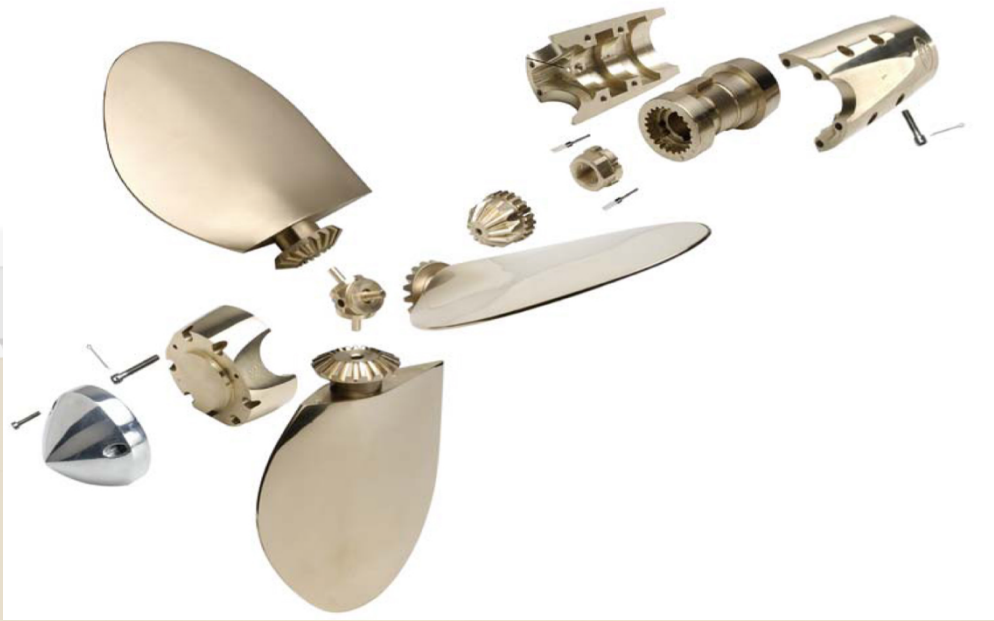
Ilustración 19. Despiece de la hélice de paso variable y visual interna de engranajes

5) Durante ese periodo corto de tiempo, el personal de máquinas revisa de forma general todos los sistemas y demás niveles del motor principal, dándole finalmente el visto bueno al Jefe de Máquinas. Este comunica al puente que le va a dar todas las revoluciones que pueda dentro de los límites de temperatura de la reductora que es la que perjudica gravemente el índice de revoluciones de la hélice a la vez que la pérdida de aceite de esta.

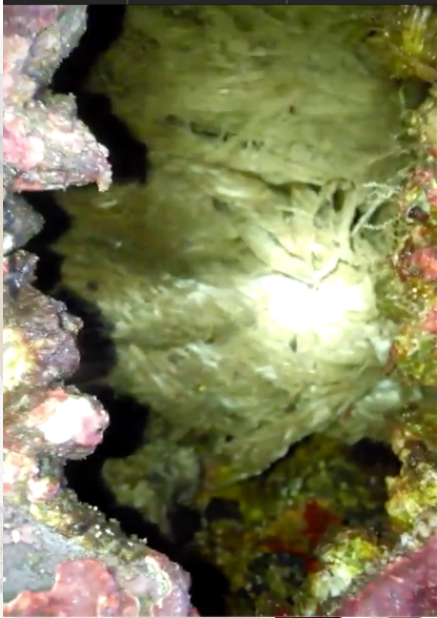
Ilustración 26. Estacha enrollada en el interior del cubrecabos alrededor del eje rotor

En posición, se procede a colocar en el costado la escala para que los tripulantes y operarios puedan comenzar con los trabajos de reparación del buque. En primer lugar, el capitán, el director técnico y el inspector del departamento de máquinas proceden a examinar de forma visual, antes de la extracción del timón y el eje de cola así como la hélice, el cubrecabos situado posterior al cuerpo de la hélice. Una vez realizado esto, se detecta por fin el causante del problema, es decir, una estacha que no pertenecía al buque sino que flotaba en la inmediaciones del campo de boyas de La Tejita el cual provocó dichos daños en el sistema de propulsión. La siguiente imagen lo demuestra:
