Situaciones críticas de la navegación en el Estrecho de Gibraltar

TRABAJO FIN DE GRADO PARA LA OBTENCIÓN DEL TÍTULO DE GRADUADO EN
NÁUTICA Y TRANSPORTE MARÍTIMO.

Marzo de 2024

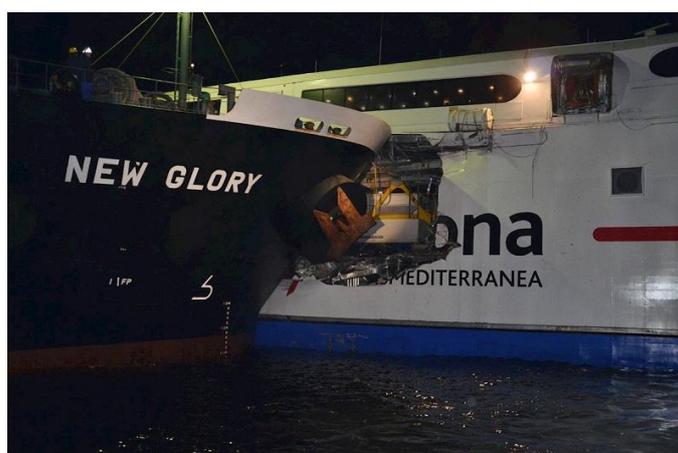
Ilustración 12. Resultado de la colisión entre el “New Glory” y el “Milenium Dos”

La proa del carguero "New Glory" quedó incrustada en la bodega del "Milenium Dos", causándole daños considerables, principalmente rotura de las planchas y refuerzos del costado de estribor. A bordo del buque rápido hubieron seis heridos de diversa consideración, causados por la fuerza del golpe de ambos buques. En cuanto a la contaminación marina, se produjo un derrame de gasoil, proveniente del "Milenium Dos".
