**Grado en Geografía y Ordenación del Territorio (2018-2019)**

Aplicación práctica de la Gestión del  
Patrimonio Geológico: Monitorización de la  
Caldera de Los Cuervos y su entorno  
(Lanzarote).

**Trabajo realizado por:** Diego Díaz de León

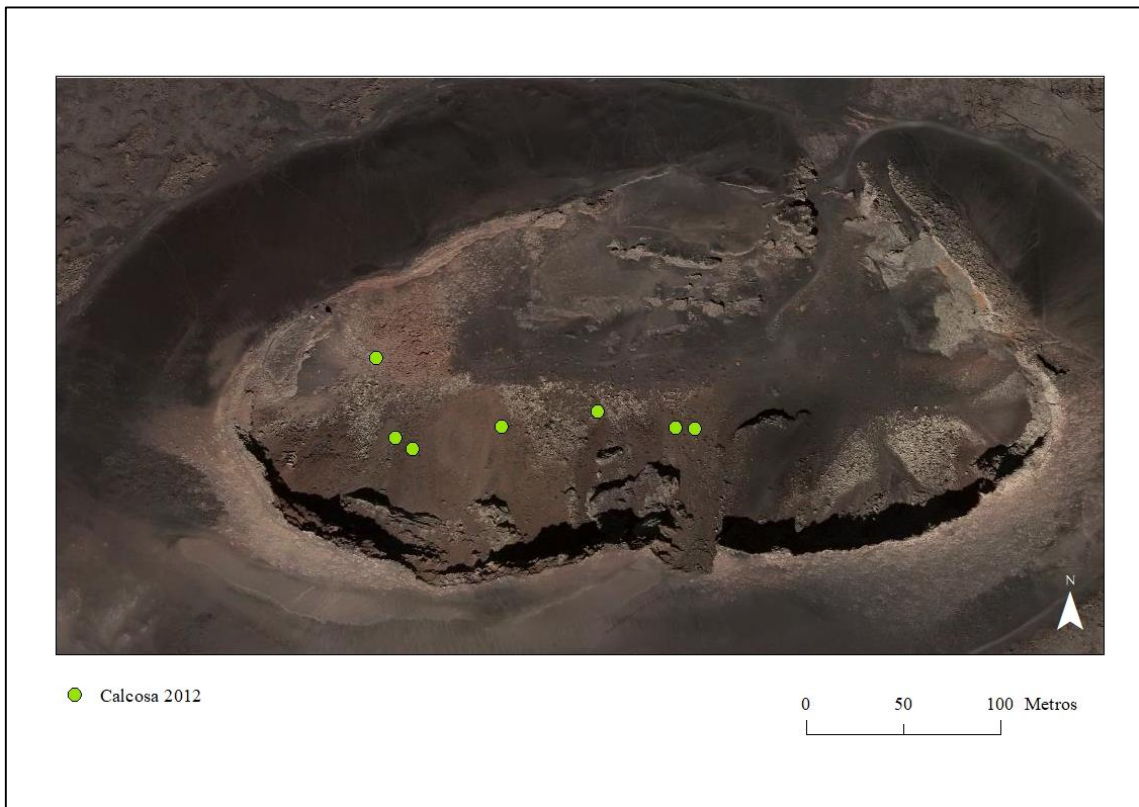
*Figura 2. Ortoimagen del área de estudio (2012).*

La figura 2, correspondiente al año 2012, muestra el cráter con un reducido número de Calcosas dispersas por el interior del cráter. Sin embargo, en zonas cercanas a nuestra área de estudio ya se venían haciendo campañas para controlar la invasión de una planta con una alta regeneración como es la Calcosa. A pesar de ello, la proximidad de La Caldera de Los Cuervos a áreas afectadas por esta especie, hizo que la dispersión de semillas llegara hasta la zona estudiada, observándose en 2015 una población mayor respecto a la de 2012.

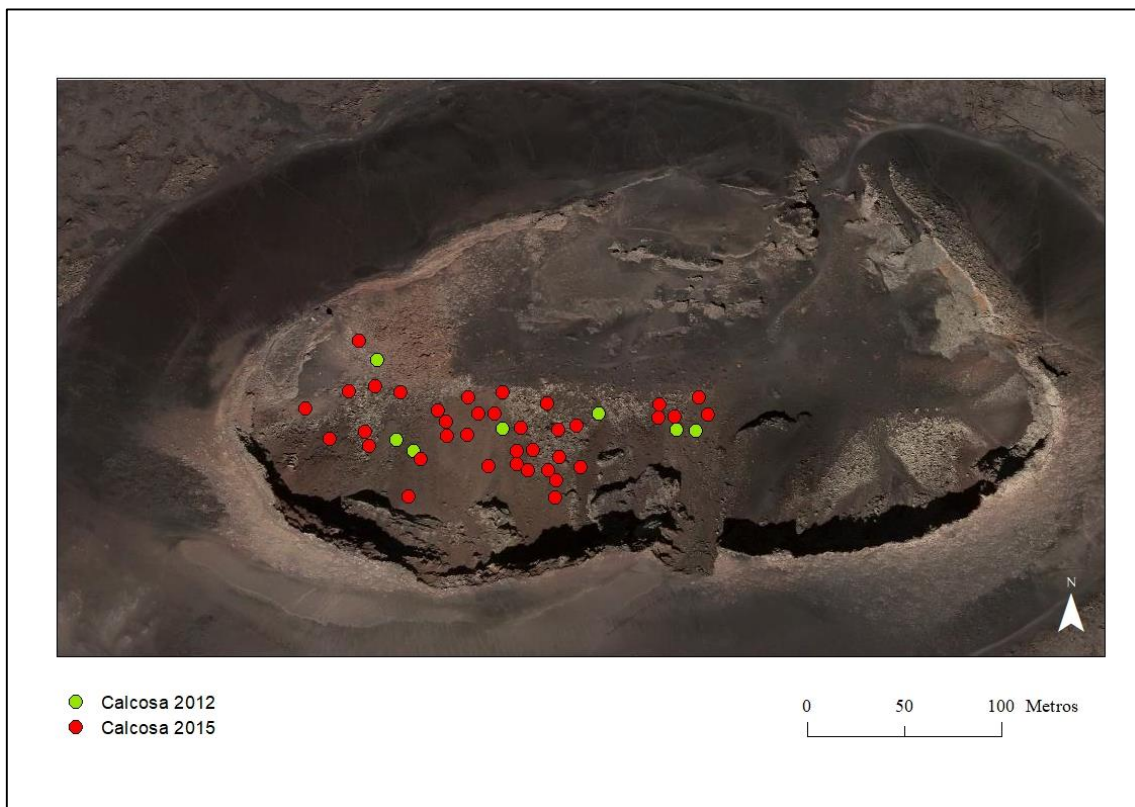
*Figura 3. Ortoimagen del área de estudio (2015).*

En la figura 3 del año 2015 se puede observar como la Calcosa se propaga por el interior del cono volcánico, colonizando gran parte de la zona estudiada. Entre otras razones, la inexistencia de una vegetación natural previa, que actuara como medida de prevención, ha facilitado la proliferación de las semillas en esta zona, permitiendo así que se haya consolidado una población adulta que seguirá generando semillas y colonizando este territorio si no se llevan a cabo medidas de control.

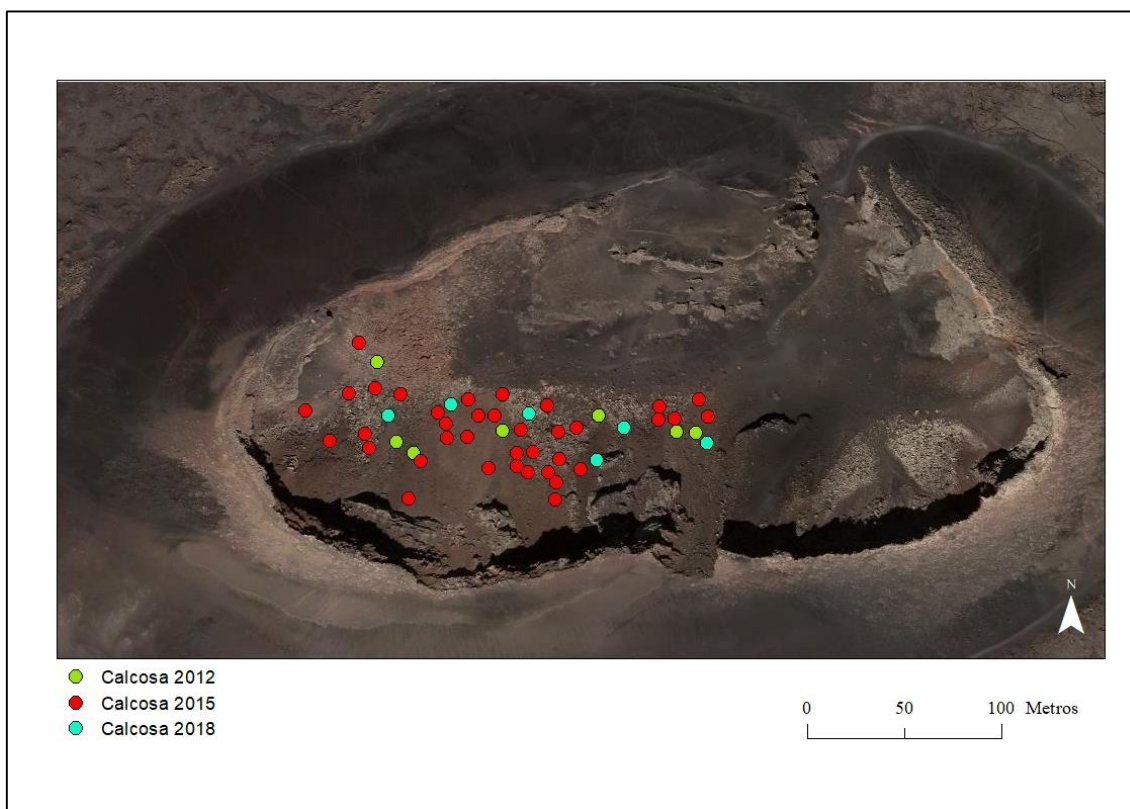
*Figura 4. Ortoimagen del área de estudio (2018).*

Sin embargo, en la tercera figura del año 2018 no se aprecia un gran aumento del número de ejemplares respecto al año 2015, lo que nos da a entender que la población de Calcosa no ha aumentado considerablemente pero tampoco presenta indicios de que se esté reduciendo el número de ejemplares.

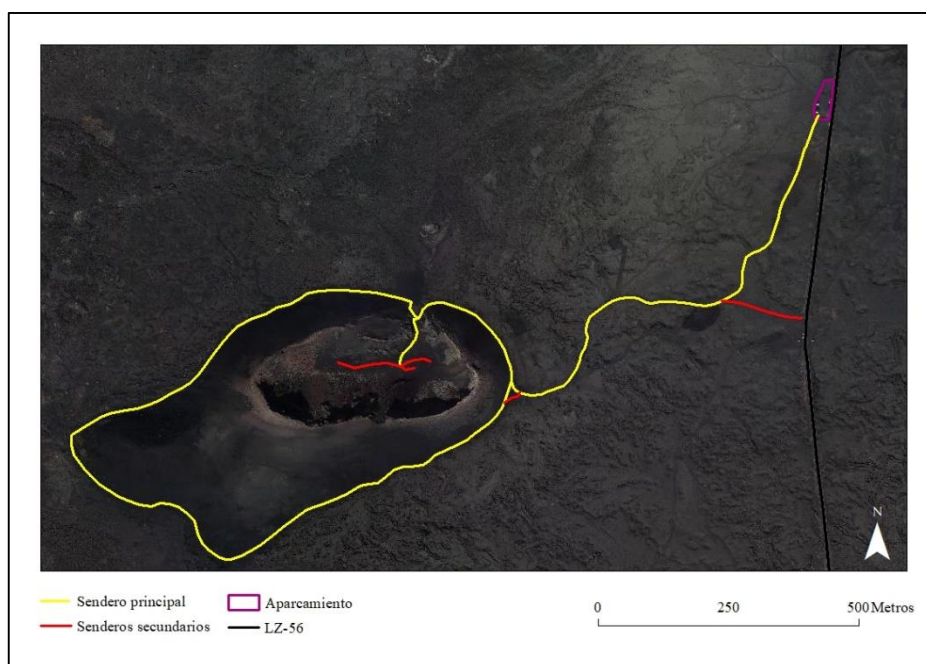
**Figura 5. Senderos del área de estudio**

El sendero marcado en amarillo corresponde al inicial, que a su vez ha sido unificado con el circular, formando así el sendero principal de La Caldera de Los Cuervos. Este sendero tiene una longitud de 2,9 km, siendo, según esta investigación, el único sendero que debería ser transitado dentro del área de estudio.

El color rojo representa los senderos que se han creado de manera irregular o aquellos que fueron transitados hace varios años con otros fines que no fueran turísticos, como por ejemplo la extracción de lapilli. En cualquier caso, se considera que hoy en día son innecesarios para los visitantes, por lo que se debe prohibir el tránsito por ellos para evitar una mayor degradación.

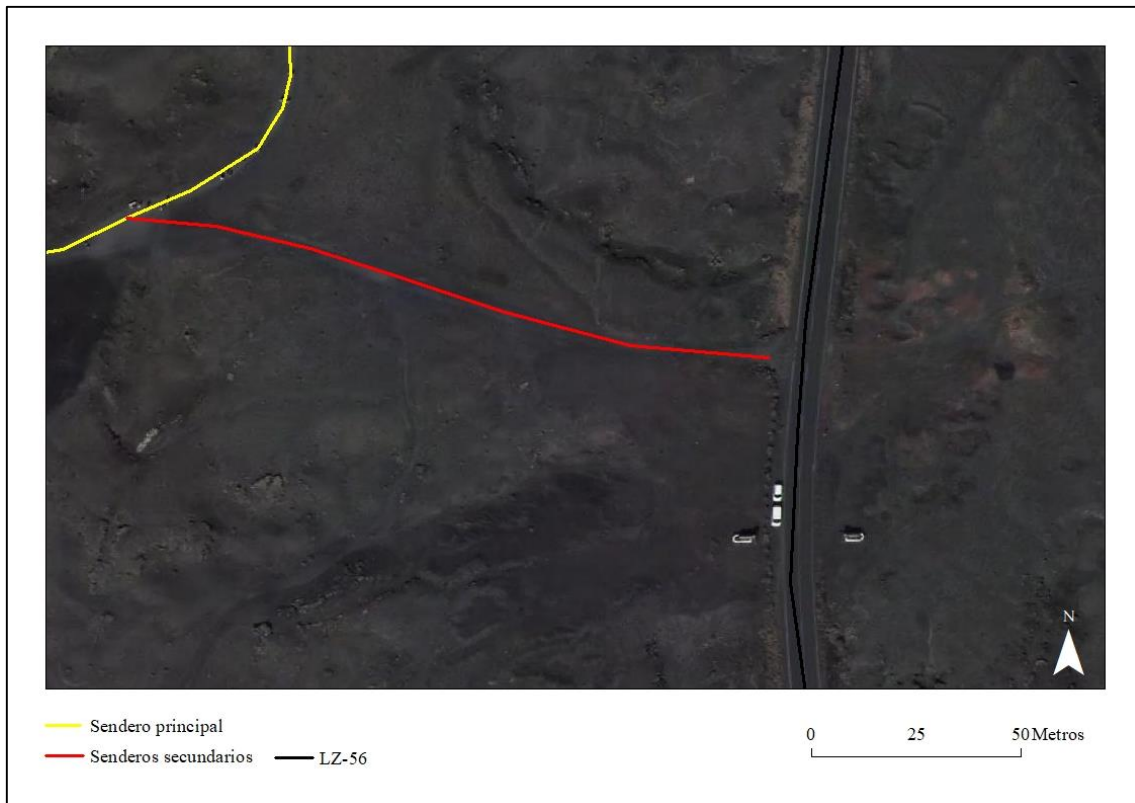
**Figura 6. Sendero secundario**

En la figura 6 se puede apreciar como los vehículos han ocupado el borde de la vía para estacionarse y también como se han adentrado en los campos de lapilli para acceder a La Caldera de Los Cuervos.

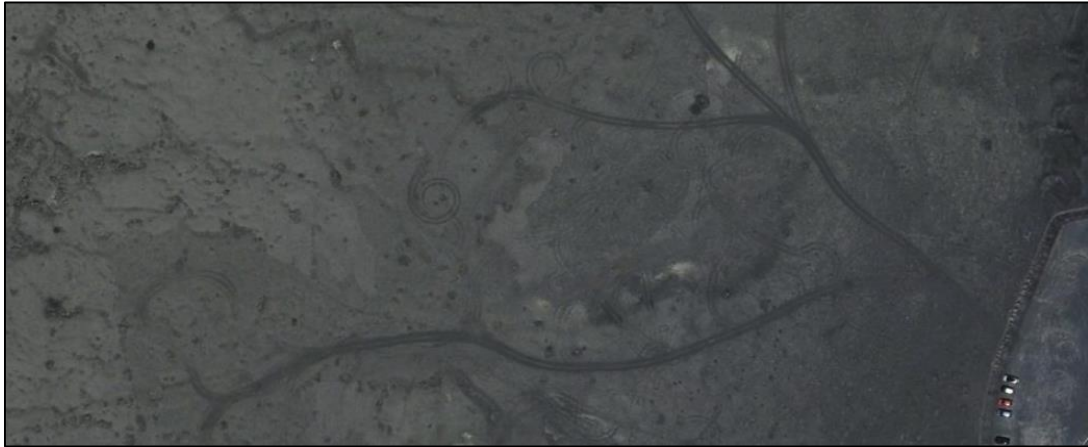
### **Imagen 1. Fotografía aérea del lugar de estudio**

La imagen 1 presenta un ejemplo de dichas vías que habían sido creadas años atrás y que, en la actualidad, están totalmente inhabilitadas. Entre las actuaciones de Restauración que se llevaron a cabo en el año 2014, se habilitó un espacio para aparcamientos, el cual dejó sin acceso las vías que se aprecian en dicha imagen.

Para esta intervención se llevarán a cabo dos actividades. La primera se centrará en la eliminación de huellas de senderos antiguos. En la imagen 1 se puede observar como, a pesar de no estar siendo utilizados, la huella sigue presente, cierto es que no están aumentando la degradación del lugar pero si están ocasionando un impacto visual que puede ser eliminado. La segunda actividad se basará en cerrar el paso a los senderos

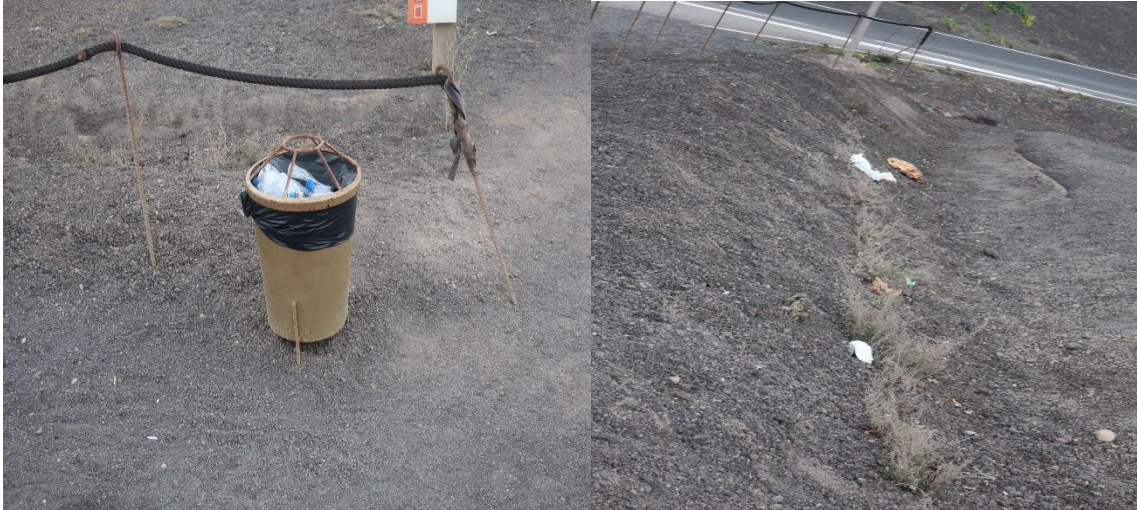
En la llegada a los aparcamientos se pudo observar que las papeleras utilizadas no logran retener los residuos de forma eficiente, detectándose la dispersión de alguno de ellos por efecto del viento. El aparcamiento de Caldera de Los Cuervos se encuentra completamente abierto hacia el Norte, viéndose afectado continuamente por los vientos. Esto hace que la basura acumulada en la papeleras, descubierta en su parte superior, sea arrastrada hacia el Sur, cubriendo así un perímetro de plásticos y papeles.

## Imagen 2. Papelera actual y restos de los residuos en la zona cercana

Se puede observar como el espacio que existe entre la LZ-56 y la primera parte del sendero presenta restos de los residuos depositados en la papelera, los cuales han quedado atrapados en las aulagas, mostrando así un aspecto descuidado que no pasa desapercibido a la vista de cualquier visitante.

Una vez que se hayan modificado las papeleras se realizará una recogida de residuos, abarcando la zona sur de los aparcamientos hasta llegar al sendero secundario.

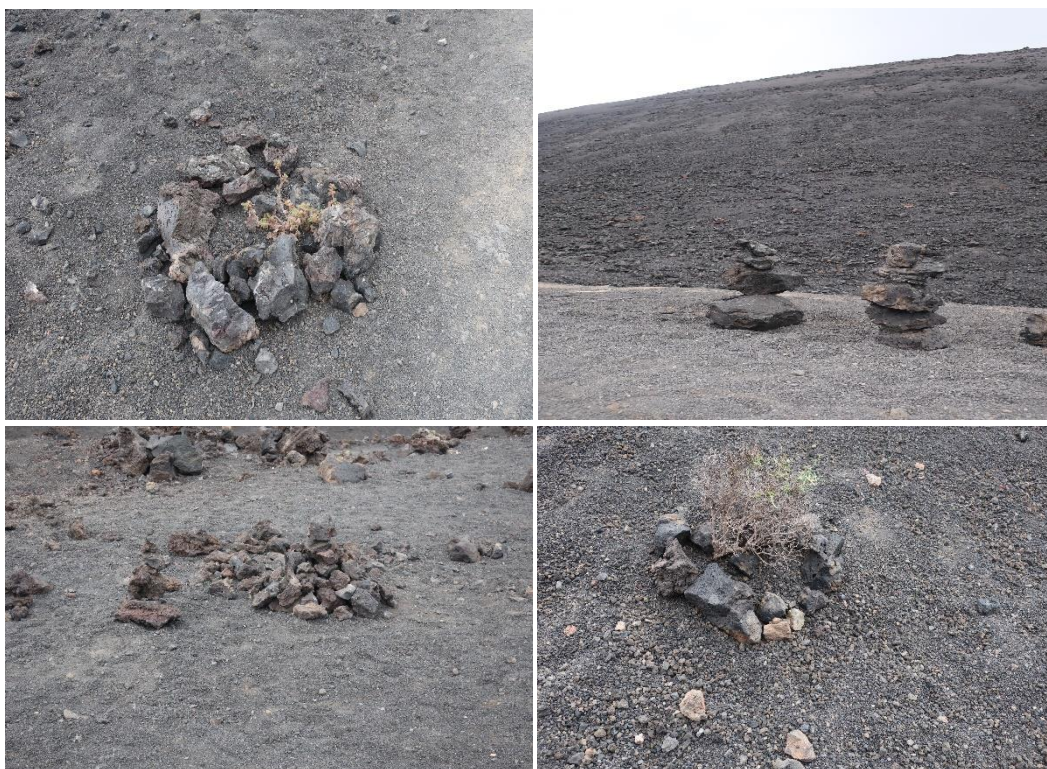
El lugar de estudio también se está viendo afectado por esta práctica irregular de aquellos que lo visitan. Principalmente, se han localizado estos pequeños apilamientos en los bordes del sendero, en la entrada del cráter y en su interior, aunque no se trata de un elevado número de montículos se debería controlar esta práctica con el fin de evitar mayores consecuencias para los ecosistemas y para el paisaje, siendo este último uno de los mayores atractivos que presenta este lugar.

### **Imagen 3. Apilamiento de piedras y zocos para la vegetación**

Además de estos apilamientos de rocas, en el interior del cráter se ha llevado a cabo otra práctica similar, puesto que han ido colocando las rocas alrededor de todas aquellas especies vegetales que se encuentran a su paso. Esta técnica tiene los mismos efectos negativos que la creación de montículos, pues se trata de realizar movimientos de rocas para cubrir y proteger las especies vegetales, en su gran mayoría Malvarrosas. Además,

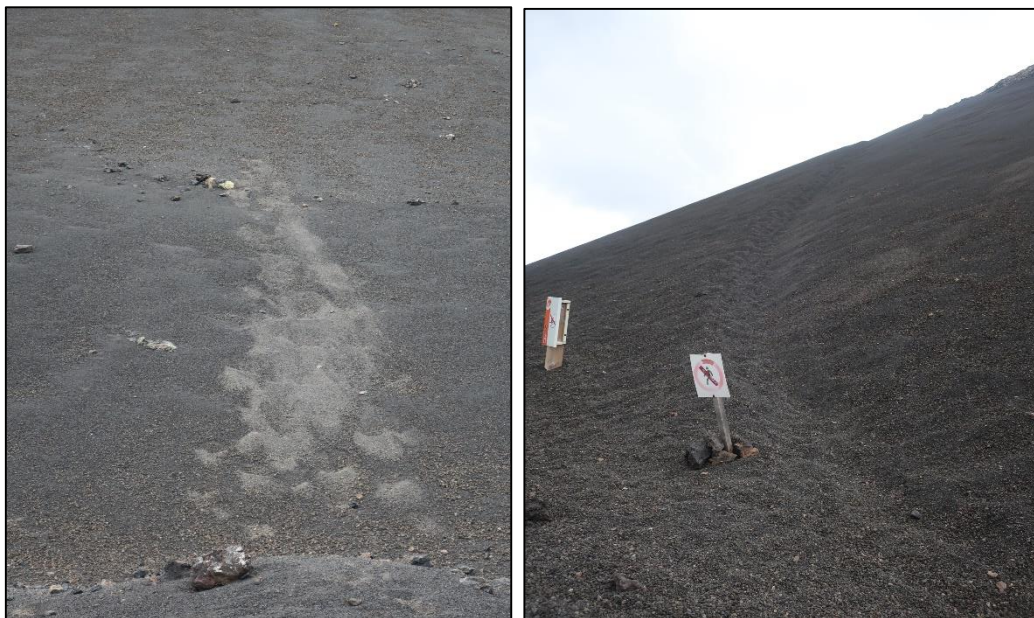
#### **Imagen 4. Huellas fuera de los senderos**

En la imagen 4 (derecha) se puede apreciar como a pesar de encontrarse con un cartel de prohibido el paso, los visitantes siguen accediendo por la ladera del cono. También podemos ver como han accedido, en la imagen de la izquierda, para realizar un pequeño zoco a alguna especie vegetal, dejando huellas que no pueden pasar desapercibidas.

Todas estas prácticas irregulares que se vienen desarrollando en el lugar de estudio podrían frenarse a través de algunas intervenciones, en muchas ocasiones es el desconocimiento de los visitantes lo que hace que realicen actos como los expuestos en párrafos anteriores. Se debe actuar con la mayor brevedad posible ante este tipo de actuaciones, evitando así que se conviertan en una moda y los daños sean aún mayores. Por todo ello, este estudio tratará de aplicar una serie de intervenciones que contribuyan con la eliminación de las prácticas irregulares y, además, tratará de evitar que se sigan desarrollando este tipo de actos.

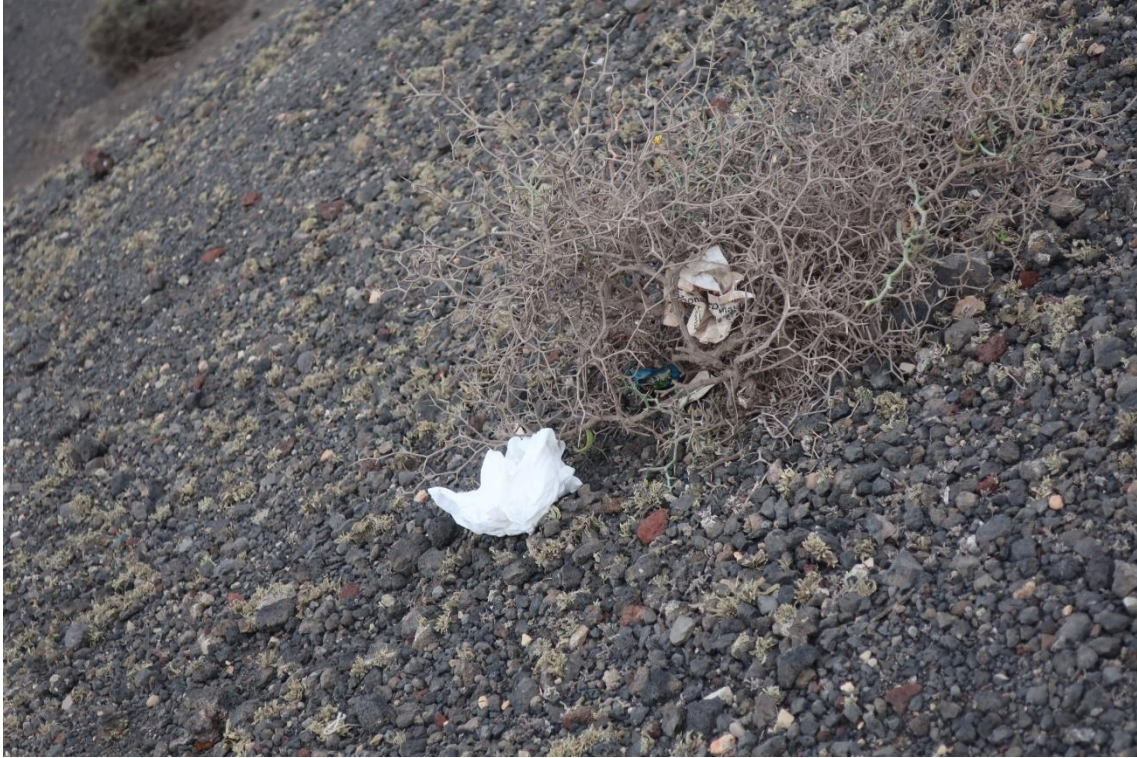
**Imagen 5. Residuos cercanos a la zona de aparcamientos**

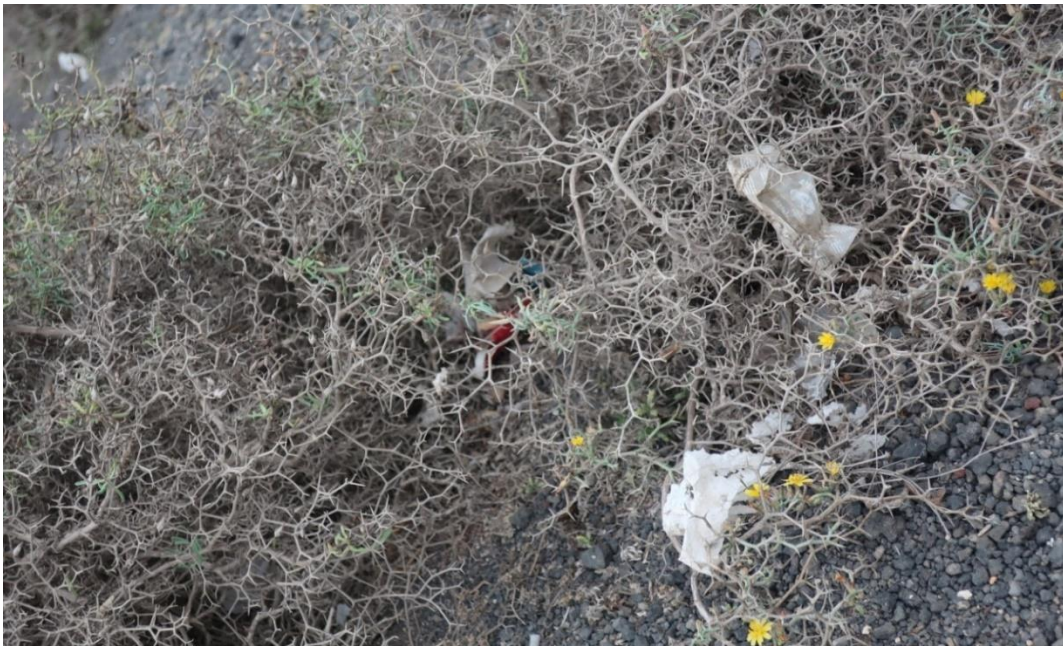
**Imagen 6. Residuos cercanos a la zona de aparcamientos**

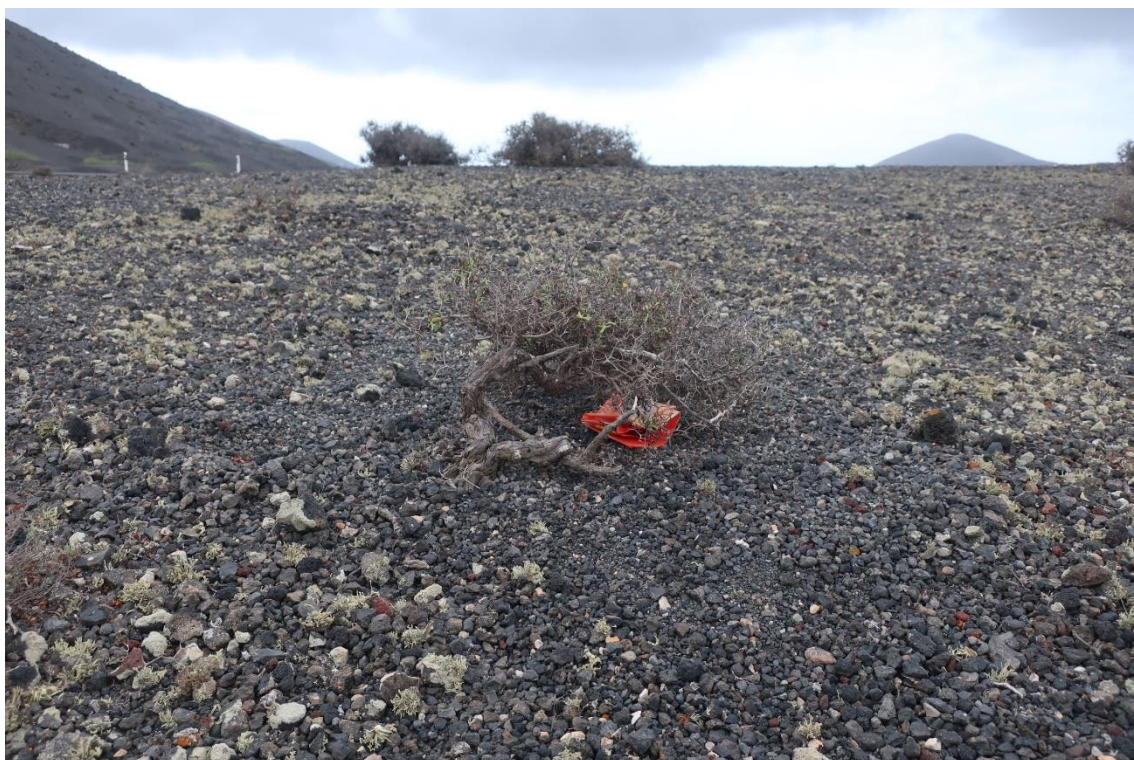
**Imagen 7. Residuos cercanos a la zona de aparcamientos**

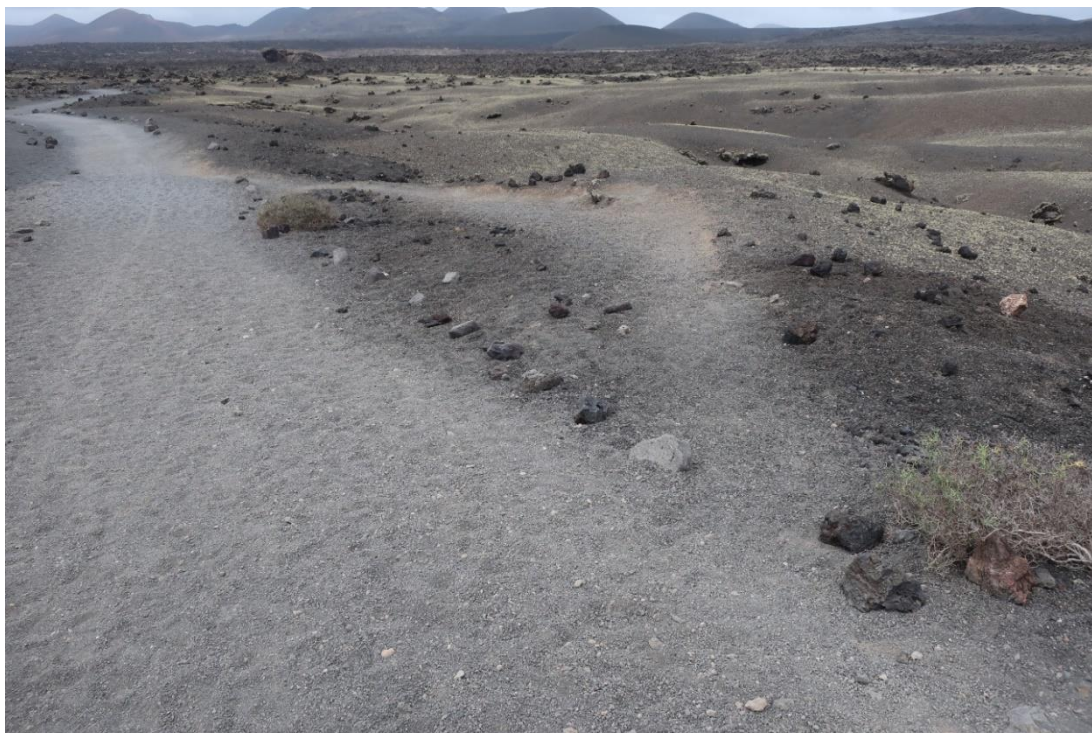
**Imagen 8. Ampliación de un tramo del sendero creado por bicicletas**

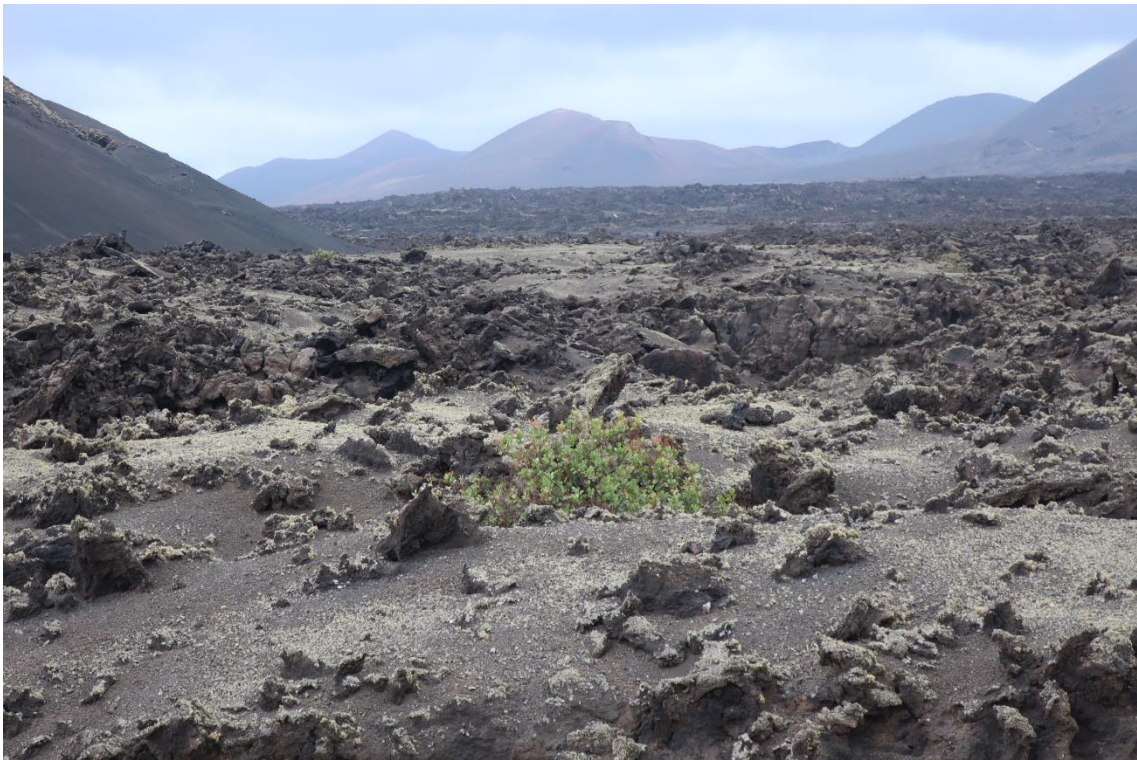
**Imagen 9. Calcosa en medio de las coladas**

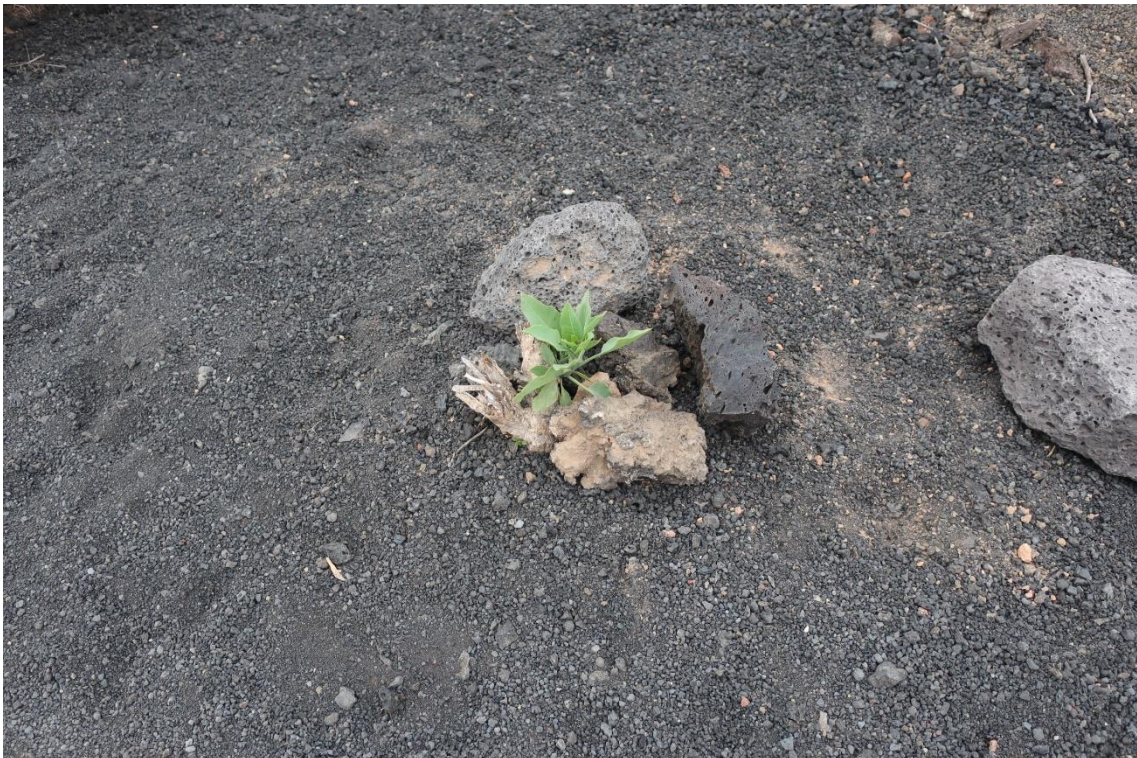
**Imagen 10. Creación de zoco**

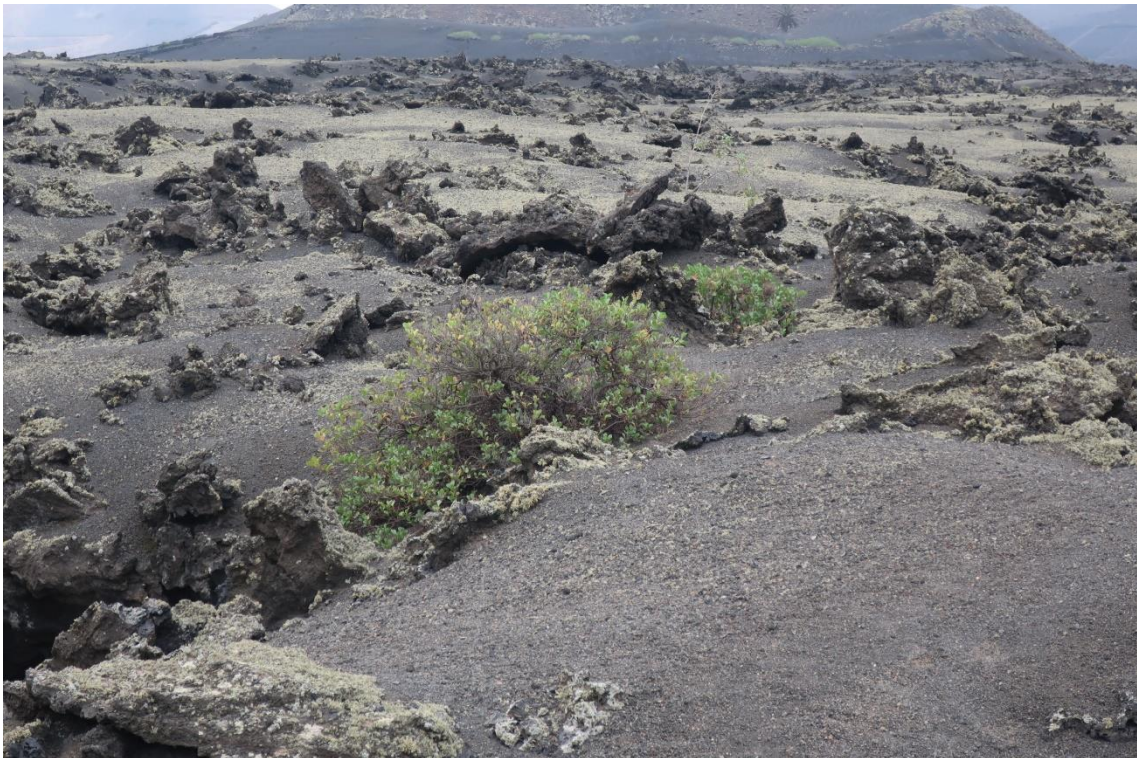
**Imagen 11. Calcosa en medio de las coladas**

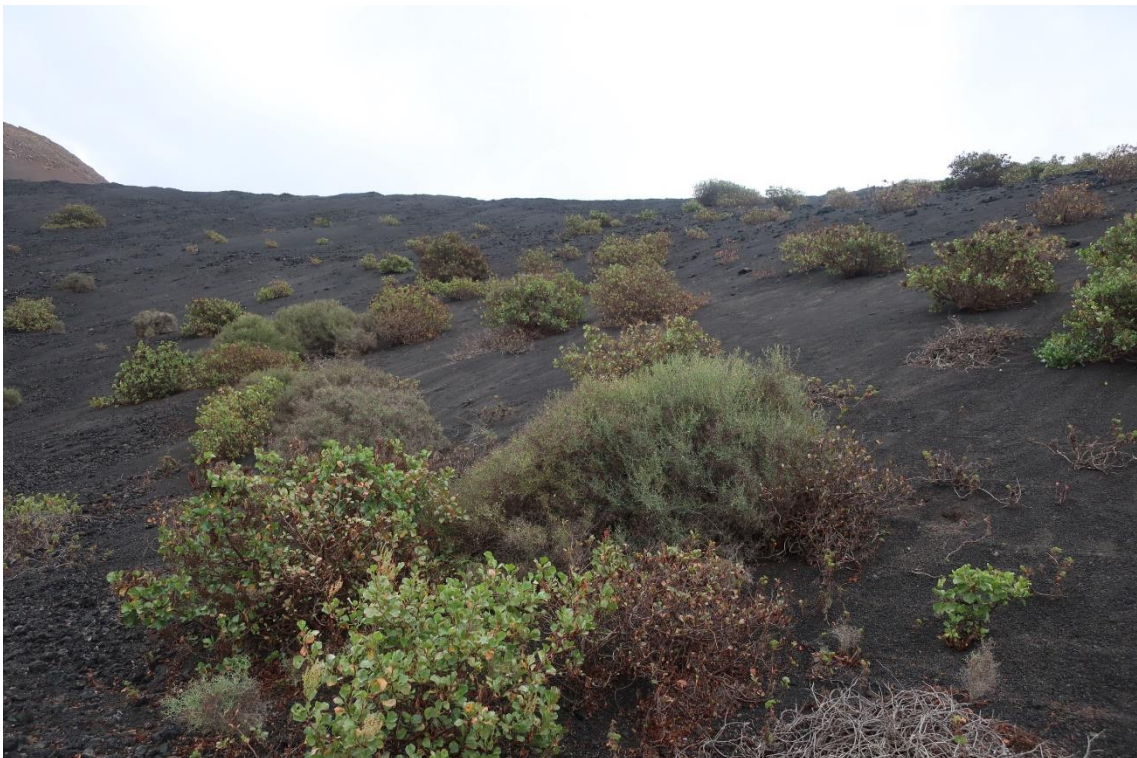
**Imagen 12. Población de Calcosa**

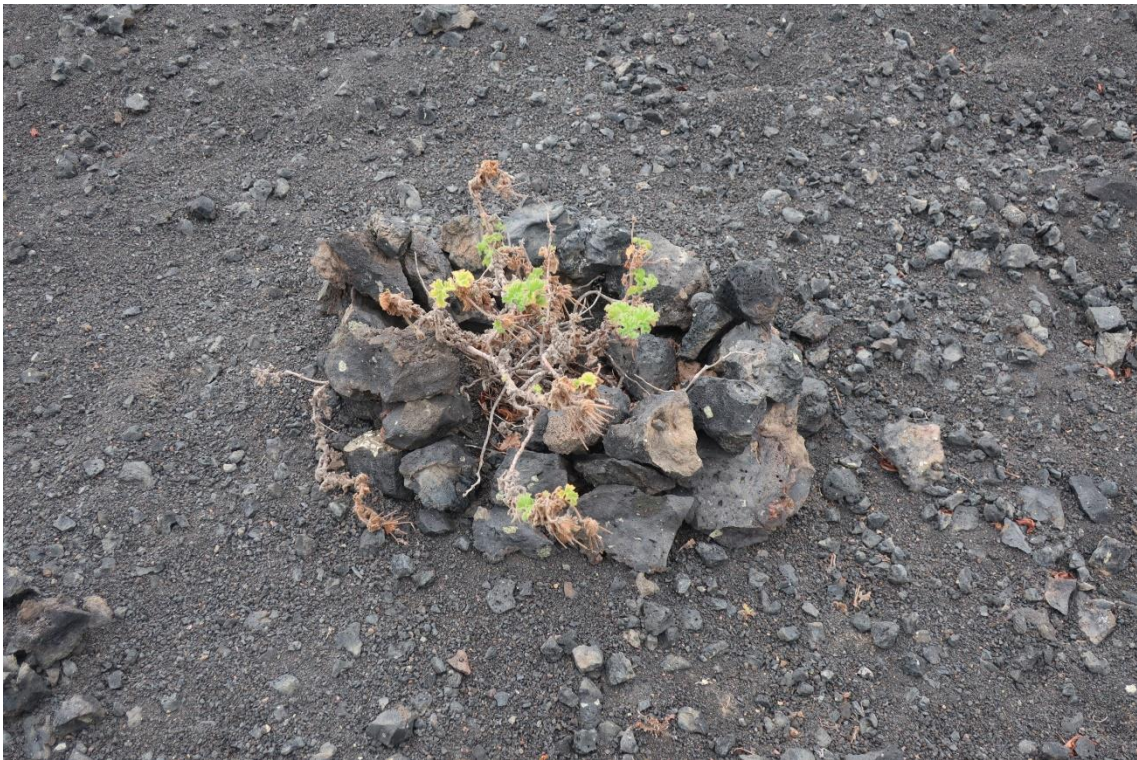
**Imagen 13. Creación de zoco**

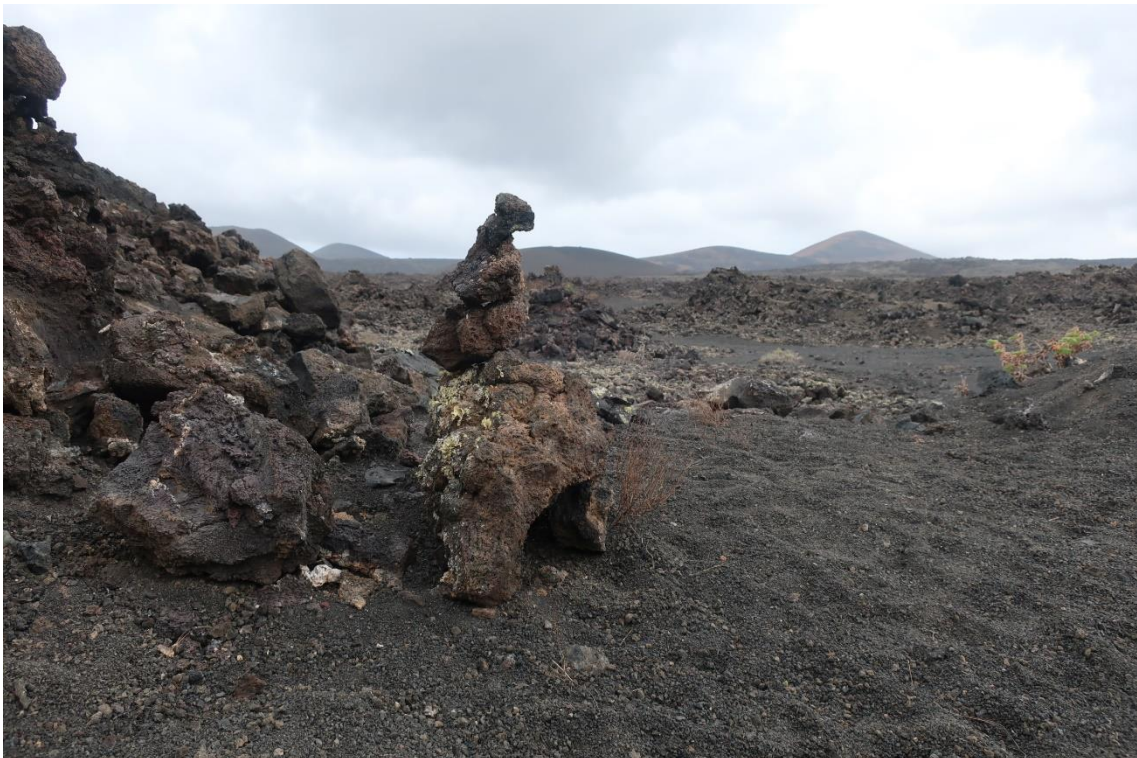
**Imagen 14. Apilamiento de rocas**

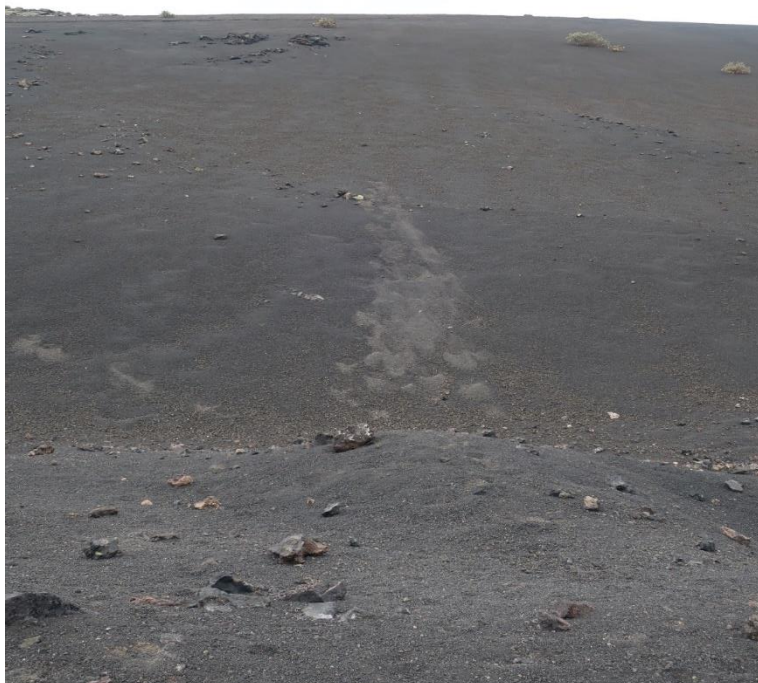
**Imagen 15. Huellas en la ladera del cono volcánico**

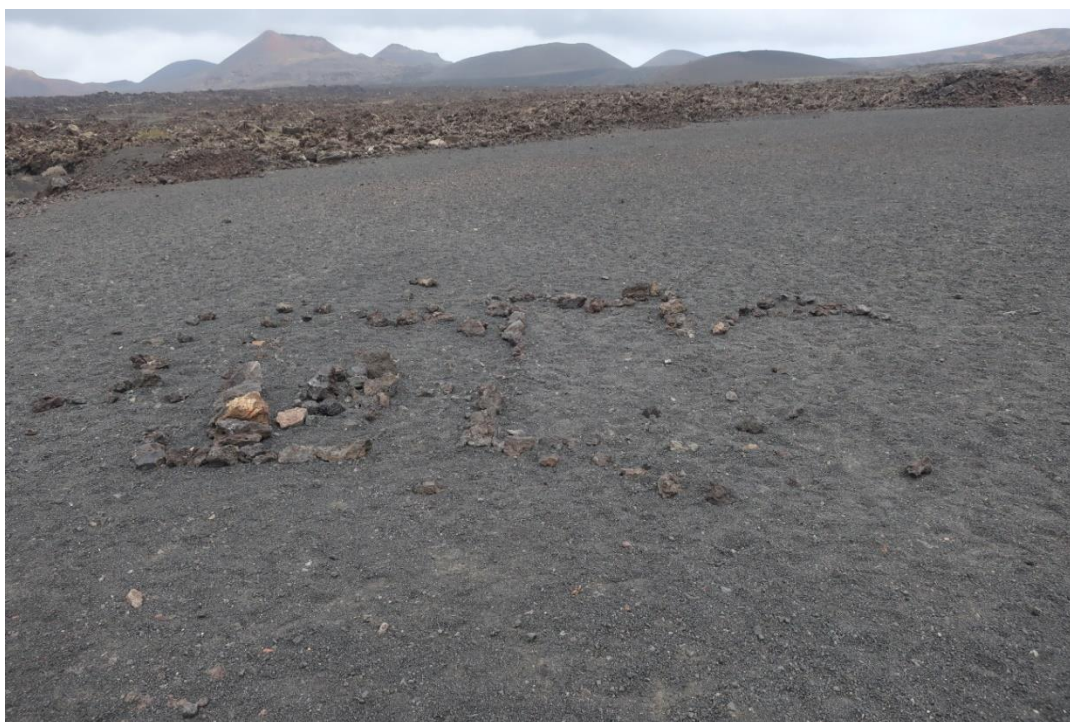
**Imagen 16. Apilamiento de rocas para grabado de nombres**

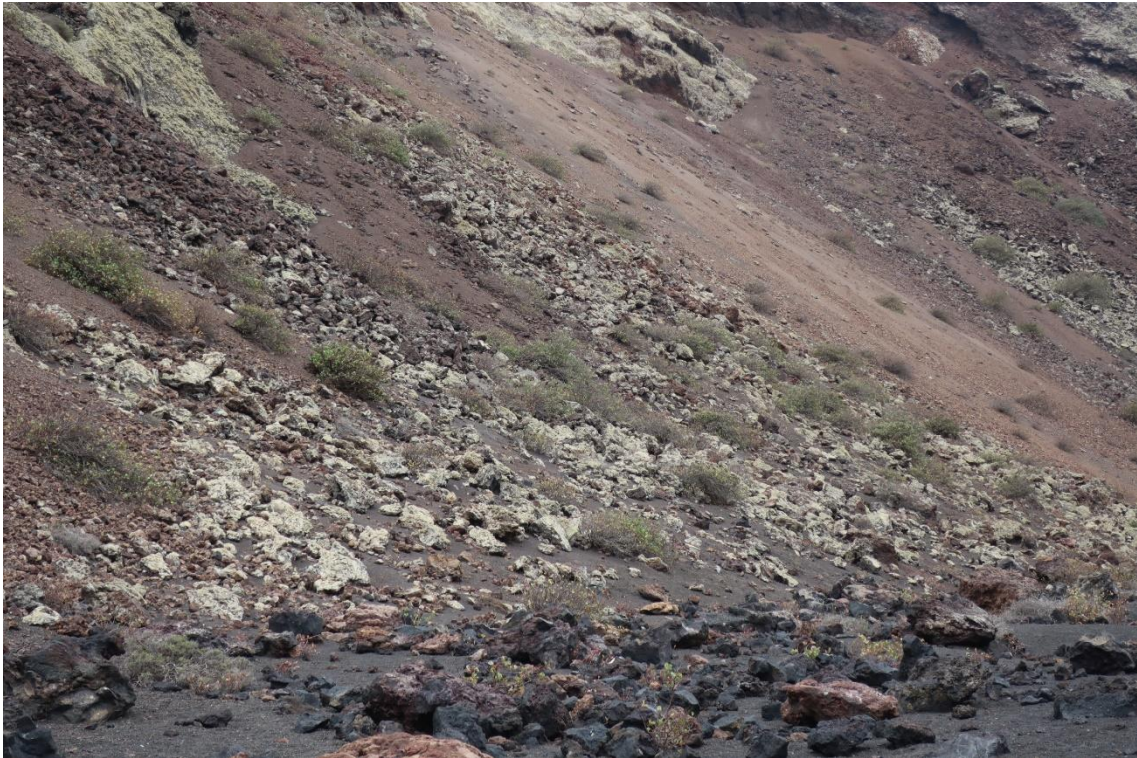
**Imagen 17. Población de Calcosa en el interior del cráter**

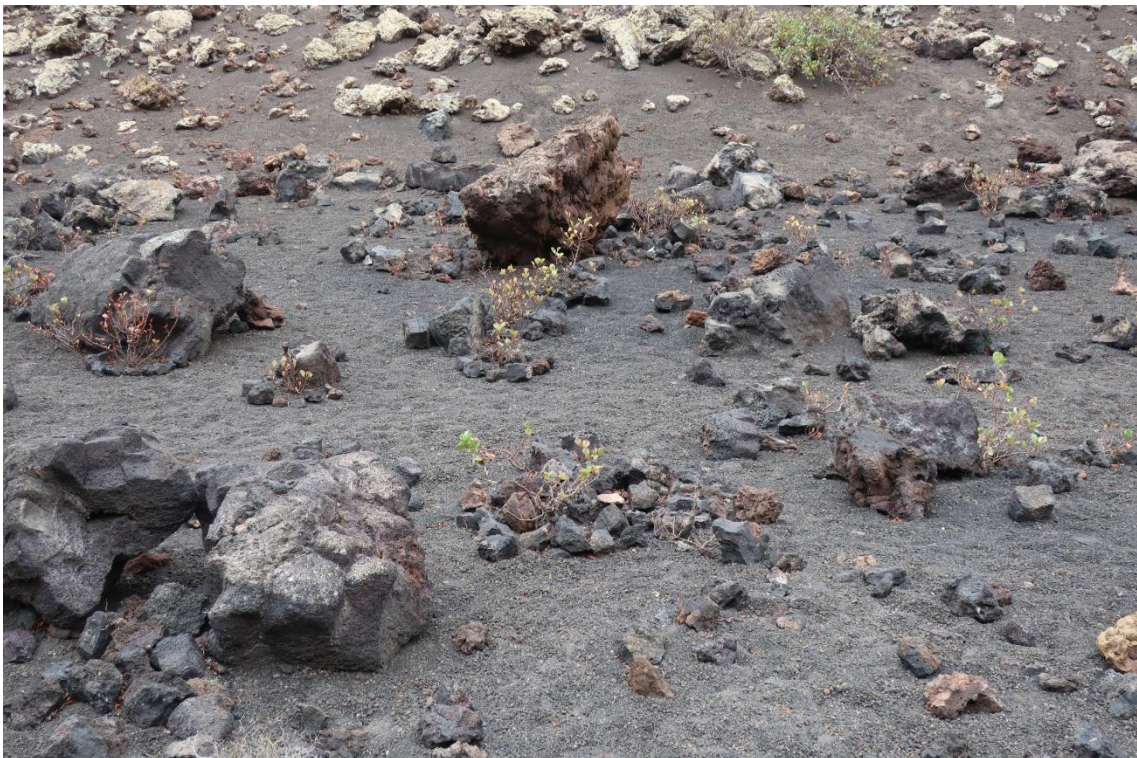
**Imagen 18. Apilamiento y zocos de rocas en el interior del cráter**
