TRABAJO FIN DE GRADO

**EXPLICACIÓN – ETAPAS PARA LA REMOTORIZACIÓN DE UN
MCI EN UNA PLANTA DE PROPULSIÓN GENÉRICA**

Samuel Bonilla Reyes

Junio 2016

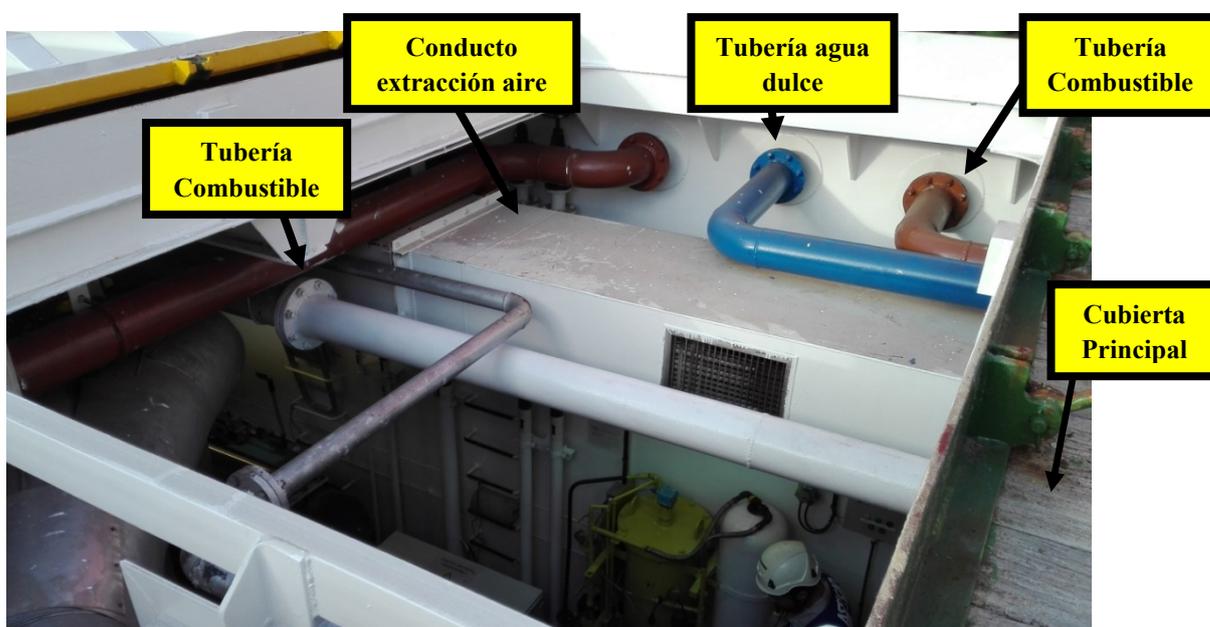
Ilustración n° 28. Conductos que obstaculizan la lumbrera de la sala de máquinas.

Como se puede apreciar en la imagen, por la lumbrera pasan una serie de conductos y tuberías. Por tanto para poder realizar la izada de ambos motores fue necesario liberar el espacio de ambas lumbreras.

Para retirar ésta tubería, se cerraron las válvulas que alimentaban a ésta tubería y luego se precedió a retirar los tornillos de la brida situada cerca del mamparo, así como la siguiente brida de conexión que nos permitiera salvar el espacio de la lumbrera. Al aflojar los tornillos la tubería comenzó a fugar, fue necesaria la colocación de un balde bajo la fuga. Una vez retirada la tubería se colocaron bridas ciegas en ambos extremos, ahora libres, tras retirar ese tramo de tubería.

La maniobra de extracción de ésta tubería fue exactamente el mismo que la de la tubería azul, con la diferencia de que el contenido de ésta era combustible. Por tanto, hubo que actuar con más seguridad ya que al aflojar los tornillos la fuga era de combustible. Para ello se colocó un balde bajo la fuga hasta que dejó de fugar. Finalmente se retiró el tramo de tubería y se colocaron bridas ciegas.

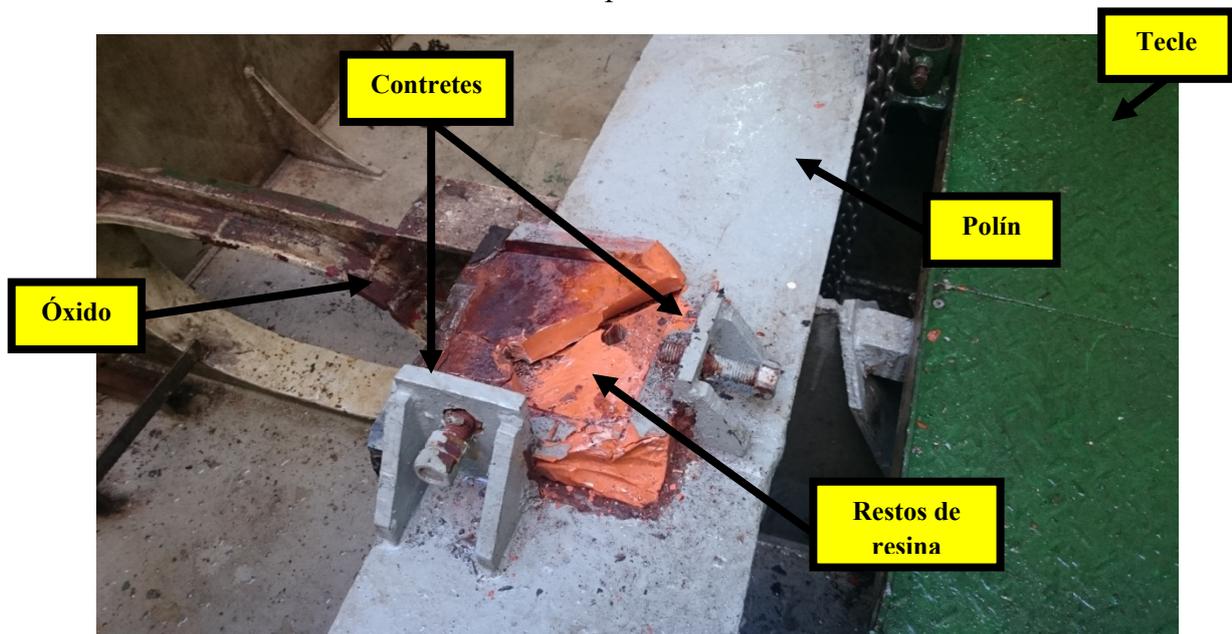
Ilustración n° 50. Vista del polín antes de ser acondicionado.

- Primero se retiraron los restos de resina epoxi del taqueado (chockfast orange), así como el óxido del polín, mediante la utilización de herramientas manuales (martillo y cincel). Una vez retirados los restos

- Una vez eliminados los restos del taqueado, óxido y otros materiales, se limpiaron y recogieron las bancadas y sus alrededores.
- Luego se procedió al pintado de los polines.
- Con los polines de ambos motores preparados, el ingeniero de la empresa encargada de la reparación (FEROHER) y el jefe de buque del astillero (ASTICAN) decidieron repasar el mecanizado de los agujeros de los polines donde se alojan los pernos de anclaje de los soportes de ambos motores, ya que en su día fueron realizados a soplete oxiacetilénico obteniendo un mal acabado, el cual imposibilitaría la colocación de los nuevos pernos previstos. Para éste mecanizado se utilizó un taladro magnético. El taladro magnético consiste en un taladro que dispone de

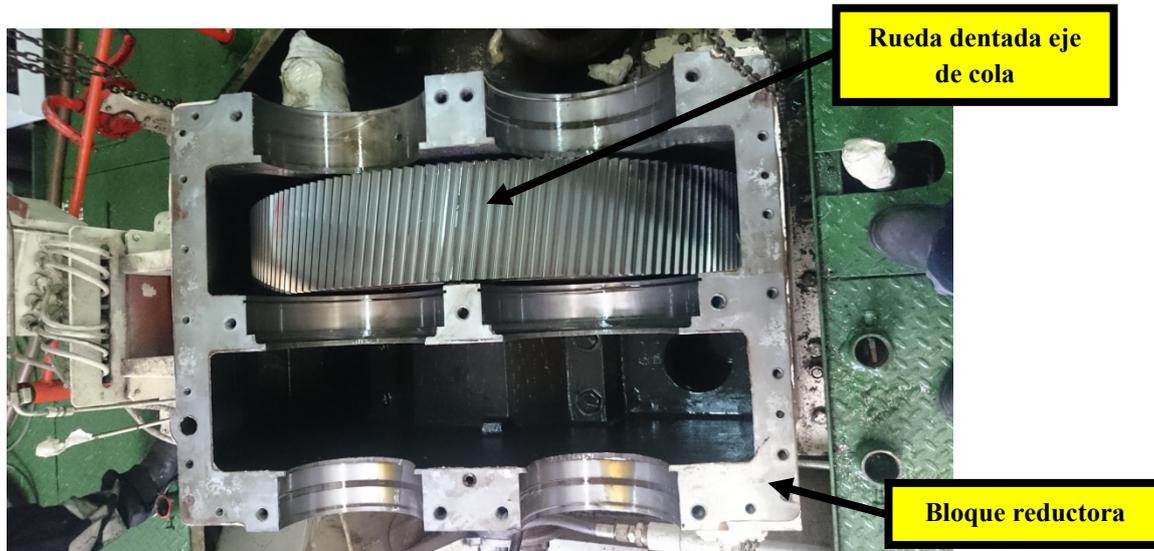
Ilustración nº 92. Interior de la reductora desmontada.

Con la tapa de la reductora desmontada, se verificó visualmente el estado de la reductora. El análisis visual buscaba desgastes o algún tipo de corrosión. Aparentemente se podía observar un poco de desgaste en uno de los ejes, pero tanto el ingeniero de FEROTHER como el jefe e inspector del barco estimaron que no era importante. Al mismo tiempo éstos decidieron llevar ambos ejes al taller de FEROTHER para inspeccionarlos detenidamente y repararlos si fuese necesario. Para sacar ambos ejes de la sala de máquinas al igual que los motores hubo que hacerlo con la utilización de diferenciales a través de la sala de máquinas hasta que se ubicó bajo el hueco de la lumbreira. Una vez en ese punto la grúa del barco los enganchó y los depositó en el camión de FEROTHER que estaba ubicado en el muelle del astillero junto al barco.
