PINTURA MURAL EN
LA UNIVERSIDAD DE
LA LAGUNA.
Catalogación y estado de
conservación

Autora: Fabiola María
Morales García

**Grado en Conservación
y Restauración de
Bienes Culturales**

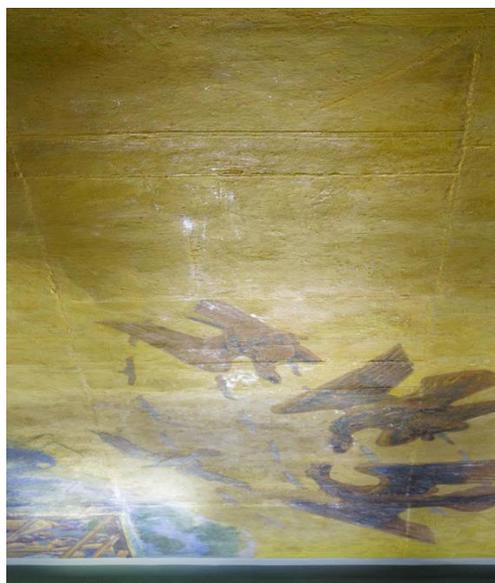
Fig 15: Cambio de texturas en la capa pictórica.

De manera general, el mural se encuentra en buen estado de conservación, la lectura de la obra se mantiene intacta. Y de manera específica, en la capa pictórica, se observaron; cambios de texturas, ciertas zonas más satinadas en una superficie predominantemente más mate. (Fig 15)

Posible tratamiento preventivo	Se recomienda realizar un examen más detallado de la obra para confirmar las hipótesis en cuanto a los daños nombrados, si es necesario, intervención puntual, revisar los conductos de ventilación para paliar los cambios drásticos de temperatura cuando el paraninfo esté en uso y datalogger para controlar la exposición climatológica de la obra.
--------------------------------	--

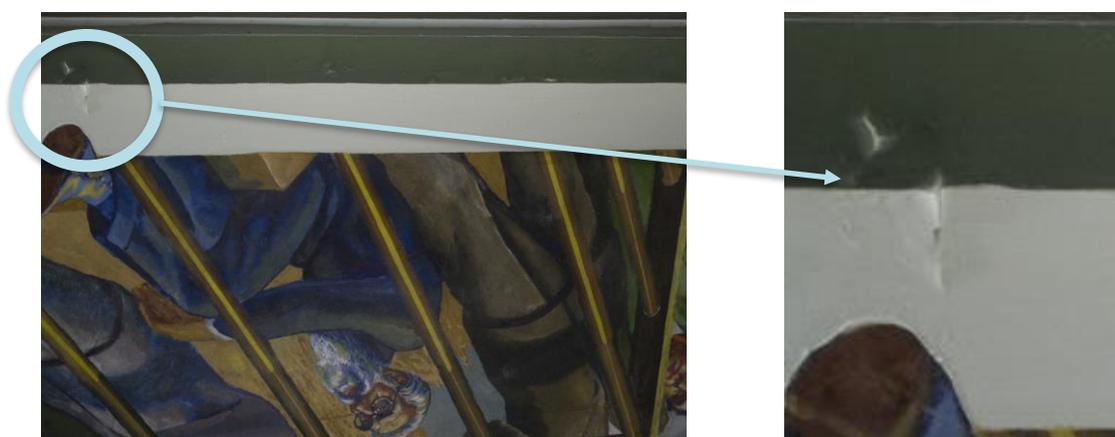
Fig 17: Levantamiento de la capa pictórica en forma de cresta.

Así como, de manera puntual, levantamientos de la capa pictórica dejado entrever lo que puede ser el soporte, eso se deba, quizás a una posible pérdida de adhesión (Fig 16). Se asume como levantamiento de la capa pictórica y no como bolsas puesto que la morfología en forma de cresta indica que la gravedad incidió en esta pérdida de adhesión. Hablamos en tono hipotético puesto que se necesitaría observarlo de cerca para confirmarlo. El resto de las pérdidas de adhesión y lagunas pictóricas que se encontraron no pertenecen a la obra en sí sino a la cornisa que rodea el techo (Fig 18)

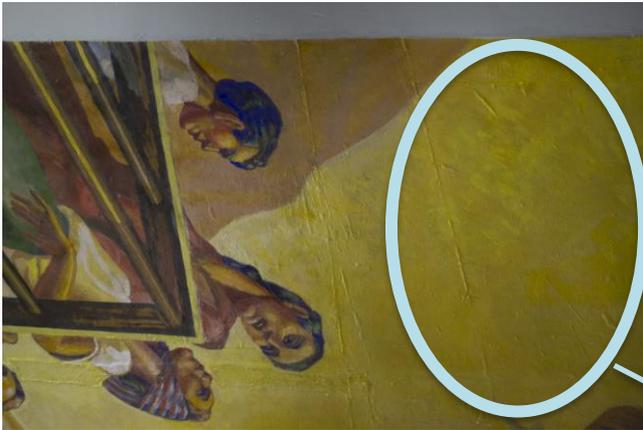
Fig 19: Formación de bolsas.

Por otro lado, también se encontraron bolsas en diferentes secciones de los lienzos, posiblemente sean fruto del estrés sometido por dilataciones debido a cambios de temperatura como se comentaba anteriormente (Fig 19).

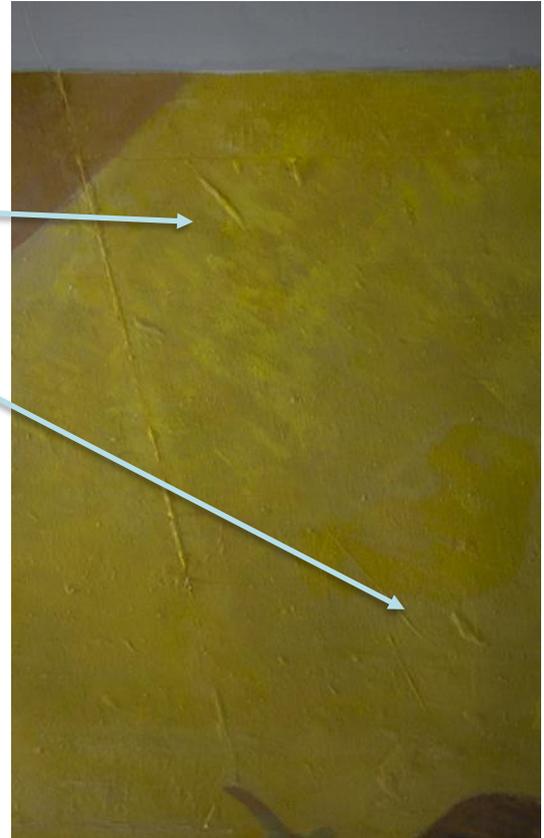
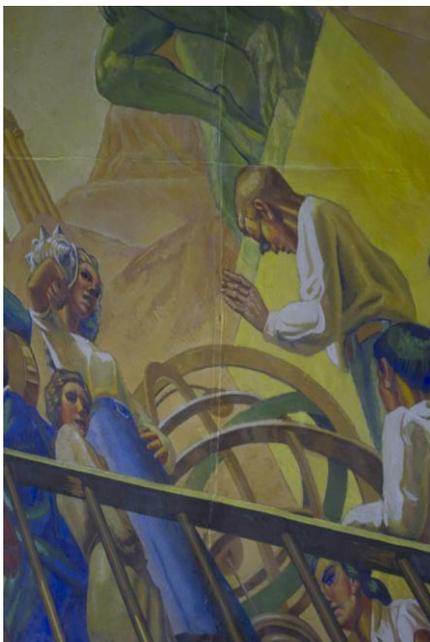
Fig 20: Detalle unión de bordes de los lienzos.

Dado que la naturaleza del mural se caracteriza por ser una pieza compuesta por secciones de lienzos adheridos a la pared y que aún es posible observar esas divisiones, es por estas por las que nos guiaremos a la hora de afrontar el mapa de daños (Fig 20).

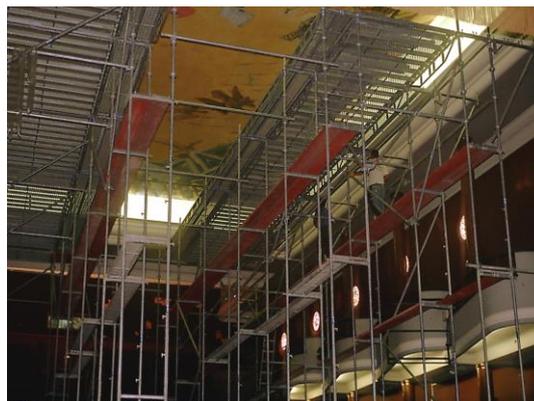
Fig 22: Andamios Paraninfo. (Autoría Severo Acosta)

Se conoce que, tras la restauración de la obra, el 26 de octubre de 2007, se llevaron a cabo reformas en el edificio por el arquitecto Pedro Domínguez Anadón, con el fin de cumplir la normativa de seguridad, además de climatización e instalaciones añadidas. Esto derivó en proteger el mural el cual fue cubierto durante el proceso de reformas y visitado para comprobar su estado, ya que sería sometido a vibraciones y polvo, como mínimo. Factores evidentes de deterioro.

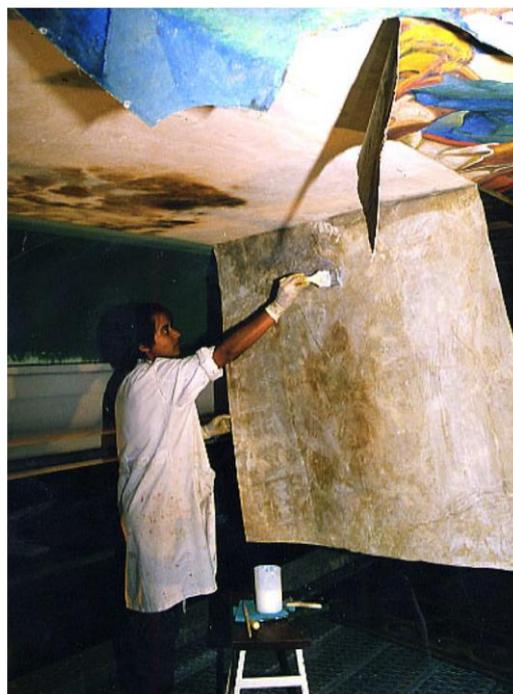
Fig 23: Proceso de restauración. (Autoría Severo Acosta)

La obra fue intervenida en el año 2000 por lo que consta de una restauración completa, actualmente han pasado 21 años desde esta intervención y no se ha realizado previamente ningún reconocimiento del envejecimiento de dicha restauración.

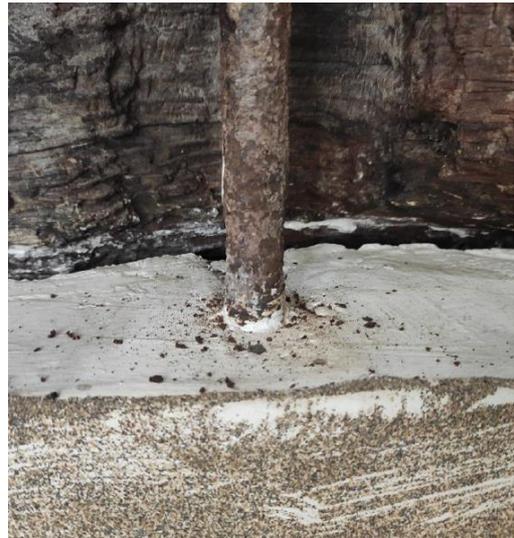
Fig 26: Oxidación ferrosa.

muy corrosivos, esta alteración química afecta también a los materiales colindantes como la madera, ya que la herrumbre puede crear manchas en dicho material.

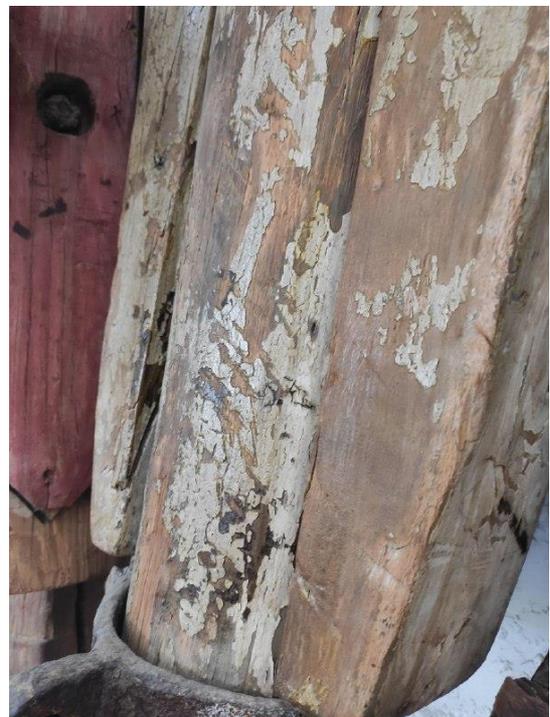
Fig 28: Elemento de madera con pérdidas de policromías y ataque xilófago.

Con respecto a las piezas de madera, algunas presentan patologías como ataques xilófagos (Fig 29) y pérdidas de capa pictórica (Fig 28), estas patologías posiblemente ya pertenecieran a dichos materiales mientras el artista realizaba la obra, dado que son elementos reutilizados que ya han tenido otra vida posiblemente durante la década de los 50 del siglo XIX

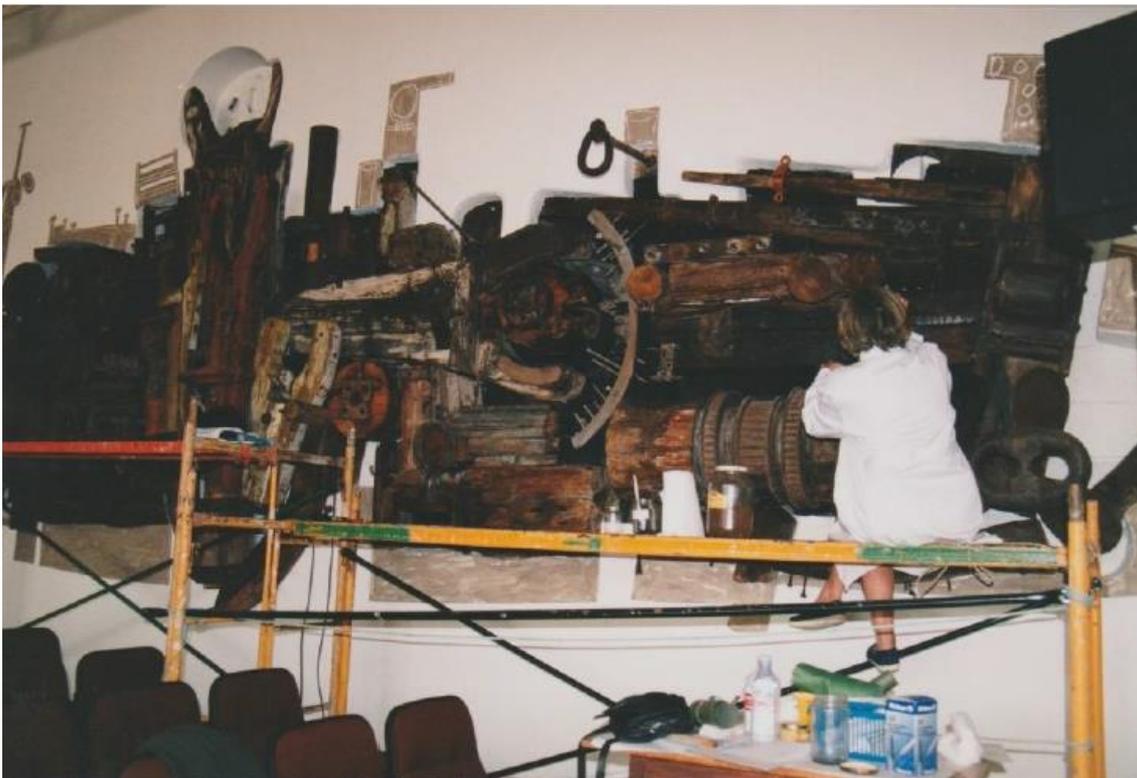
Fig 31: Proceso de restauración

La obra consta con antecedentes de intervención ya que consta dentro del Programa de Restauración de Bienes Muebles de interés Histórico-Artístico insular del año 1997 por parte del Cabildo insular de Tenerife, donde no solo fue intervenida esta obra sino otra de César Manrique ‘Máquina para la mar’. En este proyecto participaron María del Carmen Cebada Macías y Esperanza Sancho Fernández, con colaboradores de investigación; Severo Acosta y Luz María García Rodríguez, proyecto dirigido por Dácil de la Rosa Vilar.¹

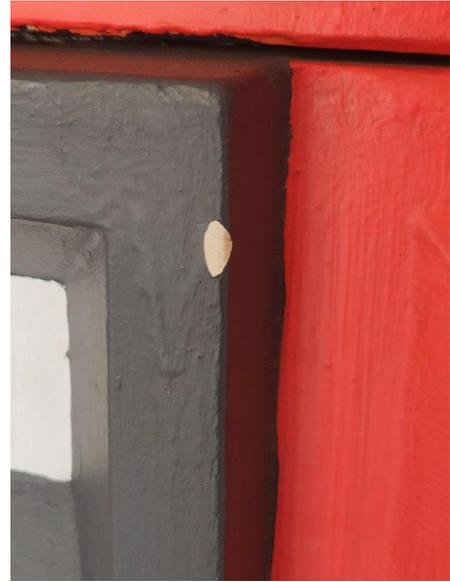
Fig 34: Pérdida de la capa pictórica.

En cuanto al estado de conservación, por lo general el examen organoléptico determina que es bueno, ya que no consta de patologías graves que dificulten ni su lectura ni su integridad. A nivel específico se puede decir que el único estrato afectado es la capa pictórica, que contiene daños como pérdidas (Fig 34), grietas (Fig 35), suciedad ambiental en forma de polvo y manchas (Fig36).

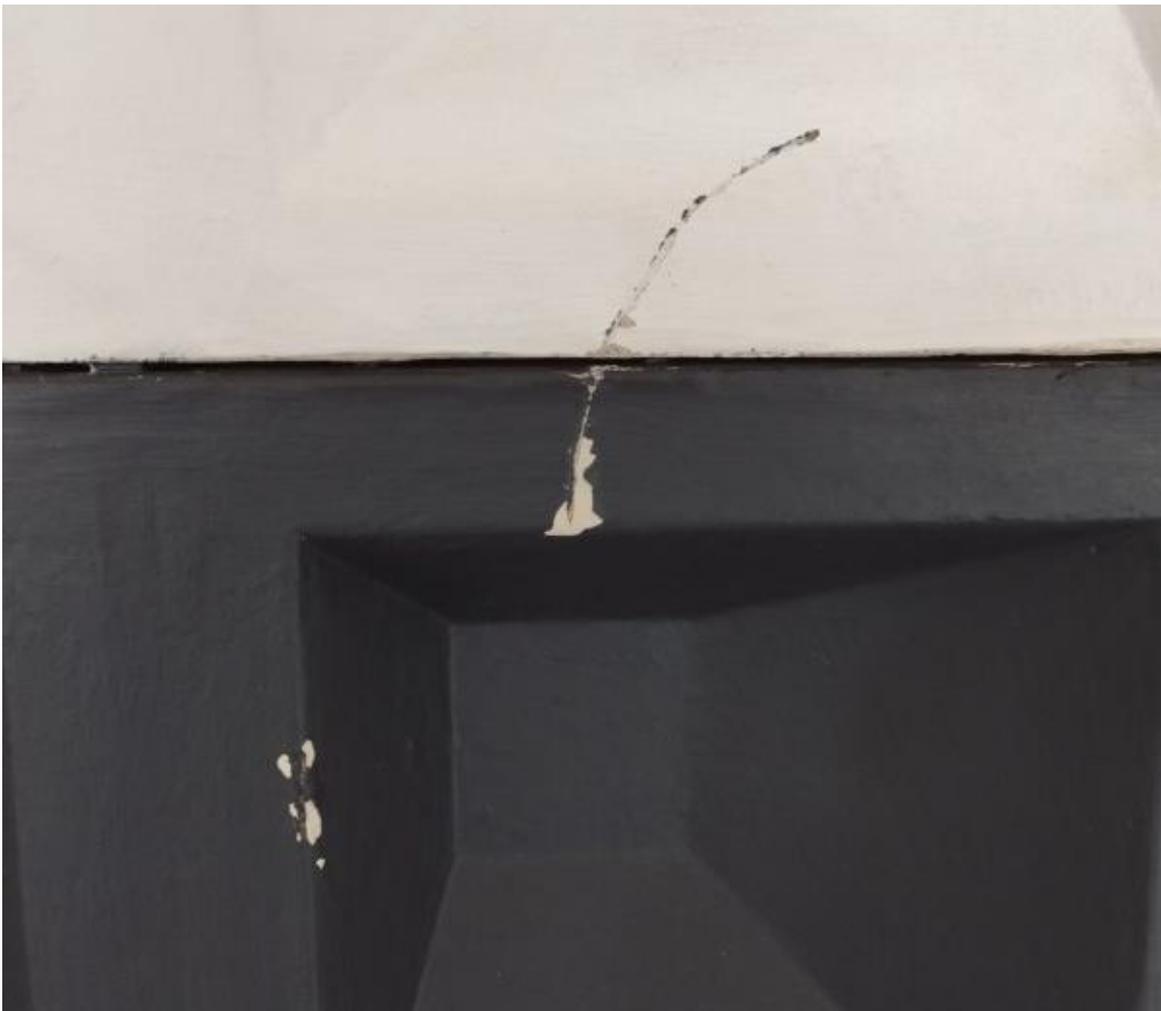
Fig 35: Grietas

Se pone en el punto de mira el factor humano para aquellas manchas de origen desconocido, ya que por su morfología parecen fruto de roces, esto se debe a la ubicación del mura una entrada principal de acceso al edificio. La aparición de grietas puede deberse a las dilataciones de los cambios de temperatura y el peso del soporte indirecto. Se procede a ubicar los daños en un mapa de daños:

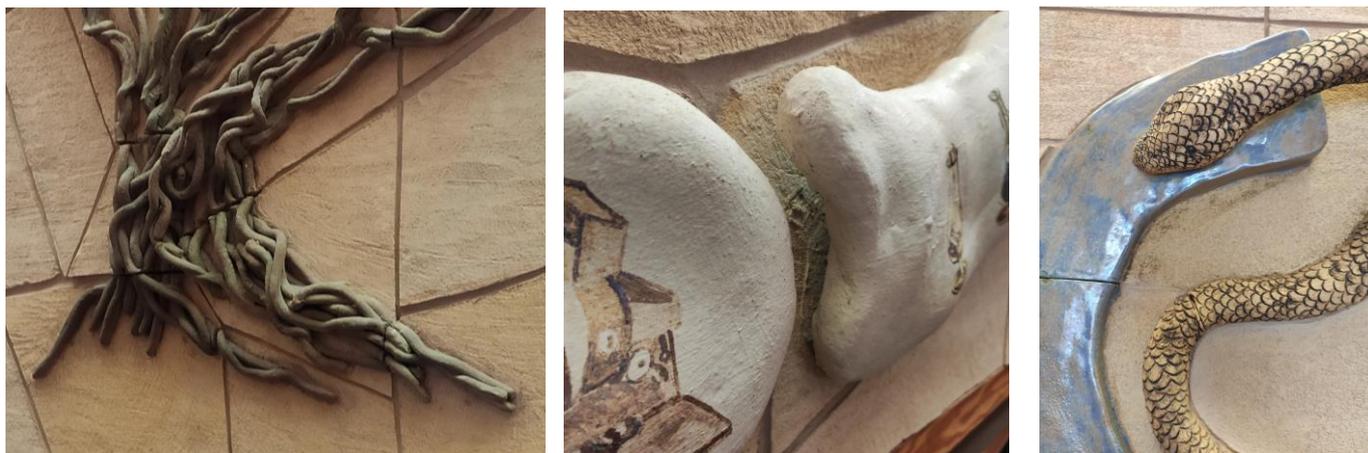
Fig 51. Foto detalle

En la fotografía Fig 51 se pueden observar las franjas de separación que existen entre piezas y como se respetó esa misma franja en los ornamentos que toman relieve en la obra. Las partes fueron colocadas con posteridad en el montaje llevado a cabo por Óscar Suárez Espino y Luisa García Notebaert.

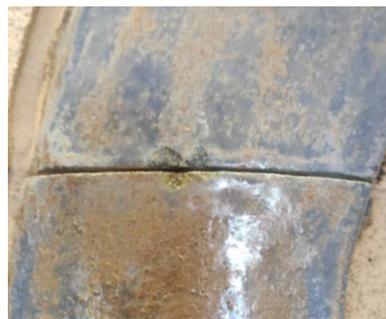
Fig 52. Foto detalle, rotura.

El examen organoléptico concluye que el estado de la obra es bueno, no presenta daños significativos, alteraciones generales o específicas, salvo de manera muy puntual y única, una rotura en la unión entre dos piezas de la esfera con la serpiente (Fig 52), se desconoce el origen de este daño dado que puede ser fruto incluso del montaje.

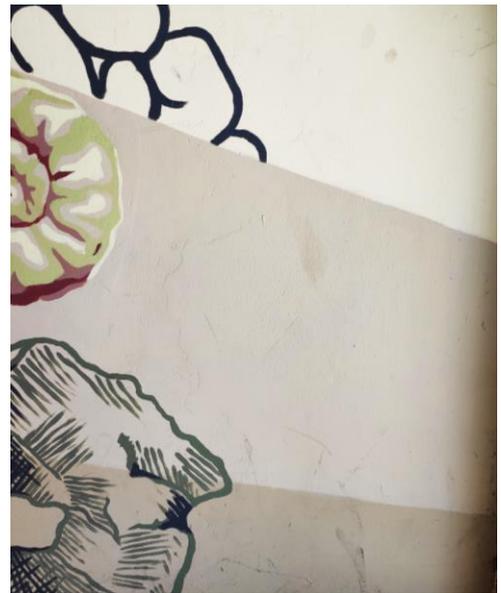
Fig 58: Detalle suciedad en la capa pictórica.

El examen organoléptico de las obras determina que el estado de conservación es bueno, dado que no existen grandes alteraciones que impidan la lectura de las mismas. De manera específica en cada mural se han encontrado diferentes patologías que se procederán a desarrollar; En primer lugar, suciedad y elementos que no pertenecen a las obras, como telaraña, manchas de sustancias indeterminadas... se puede concluir que, por su ubicación en la entrada del edificio de la Facultad de Biología, se convierte en un lugar de paso donde constante por parte

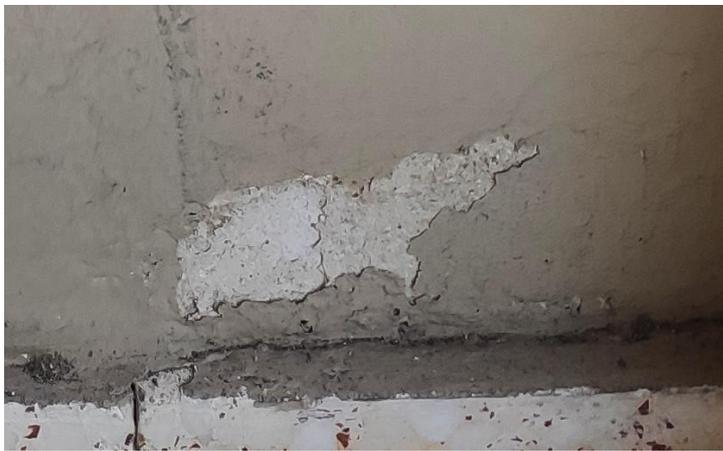
Fig 61: Perdida de la capa pictórica (laguna).

También en la capa pictórica es donde se encuentran ciertas pérdidas por patologías como lagunas, incisiones, rozaduras o golpes. Algunas de estas pérdidas pueden ser el resultado del factor humado que se comentaba con anterioridad, y otras como las lagunas por humedad, cambios de temperatura y exceso de exposición lumínica, puesto que estas pérdidas se encuentran, sobre todo, en las partes del mural donde entra luz directa (más cerca de la puerta de acceso) y cerca del suelo, donde es posible que hayan humedades por capilaridad, es por este motivo por lo que se presupone que ese conjunto de factores ha podido alterar la naturaleza de este estrato.

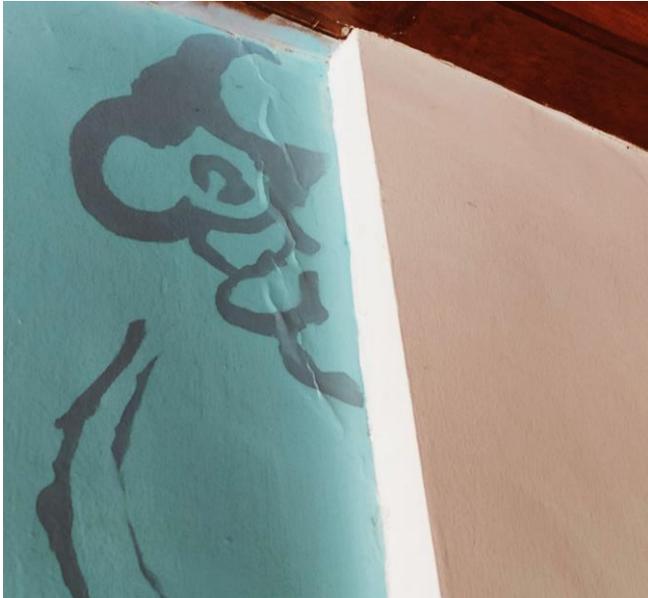
Fig 65: Bolsas

Además de esto, se pudieron observar grietas en algunos de los lados de ambos murales, que continúan las esquinas perimetrales, algunas de ellas bifurcando directamente al interior acompañadas en una ocasión puntual en bolsas, como se puede observar en la Fig 65

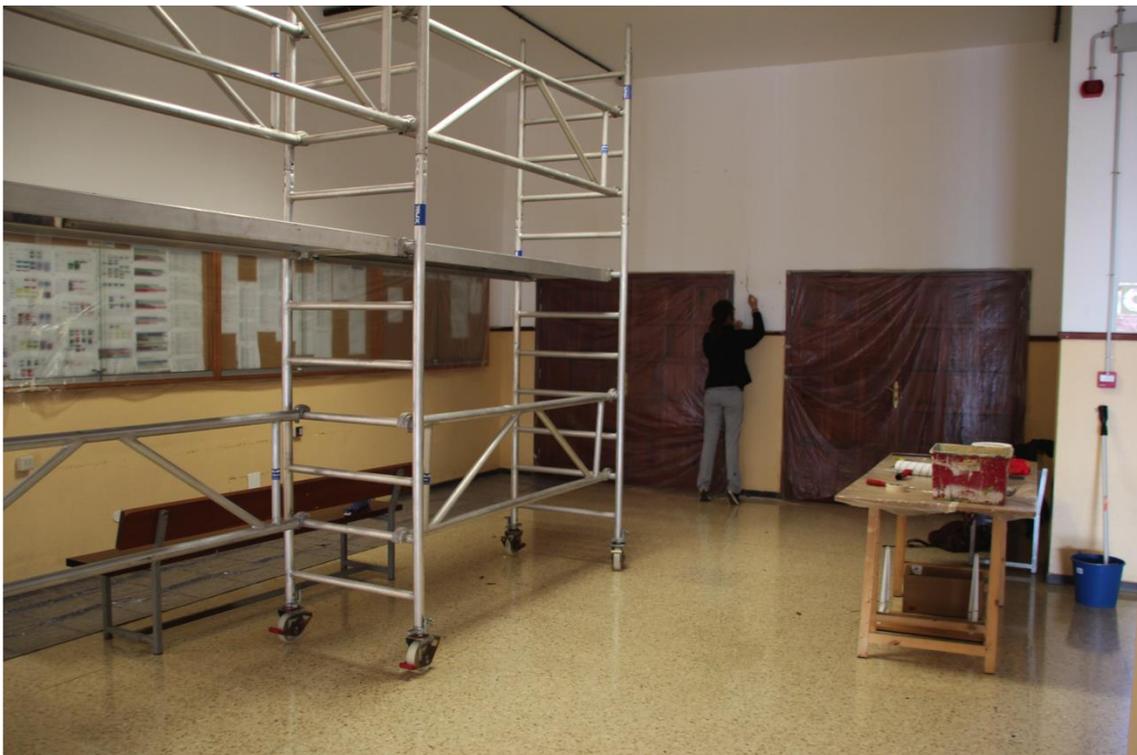
Fig 70: Terminada la preparación del soporte.

Para la **preparación** del muro (**soporte directo**) se retiró el gotelé y se taparon imperfección con yeso para trabajar con una superficie lisa, posteriormente se procedió al lijado para luego cubrirlo con pintura blanca y crear un tono general con el que trabajar.

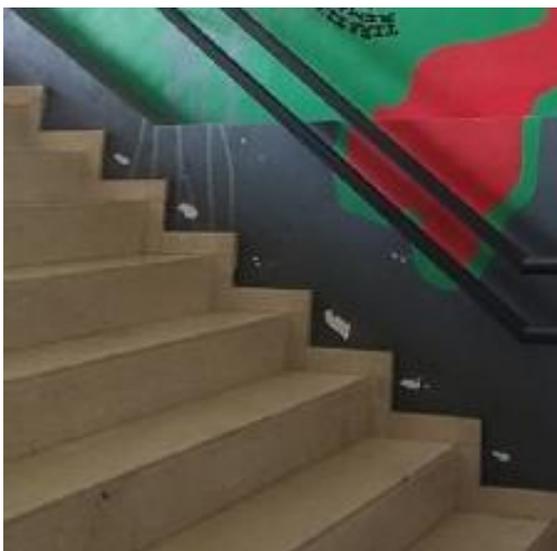
Fig 81: Perdas de la capa pictórica. (lagunas)

Los resultados obtenidos tras el examen organoléptico concluyen que el estado de conservación es bueno ya que la lectura de la obra está intacta, pero de manera más específica si se encontraron patologías o daños que responden, en mayor medida, a su ubicación, puesto que la obra viste las escaleras del vestíbulo de entrada, lugar de paso diario de alumnos y personal de la ULL, así mismo se procederá a enumerar dichos daños.

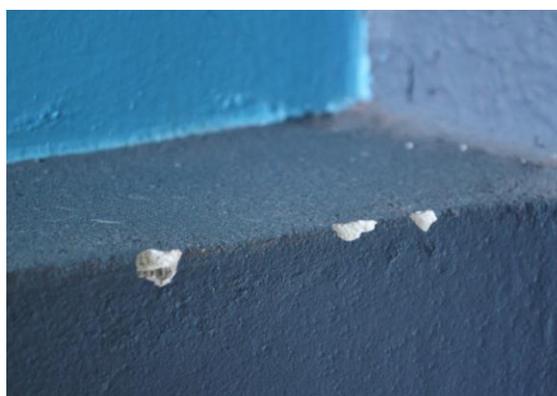
Fig 82: Pérdidas de la capa pictórica.

Se encontraron pérdidas de la capa pictórica a modo de lagunas en la parte baja cercana al segundo tramo de escaleras que suben al segundo piso, por la morfología, se puede deber a humedades que han penetrado por capilaridad en el soporte directo (muro) hasta la superficie, causando pérdida de adhesión en la capa pictórica, también habrá favorecido este

proceso las posibles vibraciones del trasiego de la zona. Por otro lado, el resto de las pérdidas pictóricas se pueden deber a golpes que han hecho pequeñas incisiones puntuales, en algunas zonas del mural. También se hallaron restos de suciedad en forma de manchas, así como encima del rodapié del descansillo entre el primer y segundo tramo de las escaleras, posiblemente resultado del factor humano ya comentado.

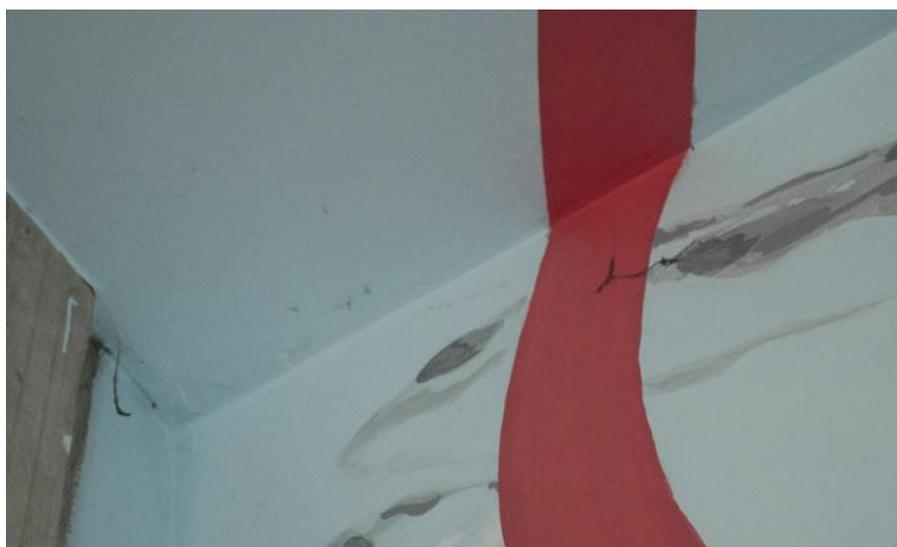
Fig 90: Suciedad: Telarañas.

Tras realizar el estudio organoléptico se concluyó que el estado de conservación es bueno, no se encontraron patologías graves que afectaran a ninguno de los estratos. Salvo algunas telarañas en una de las esquinas superiores del mural (Fig 90). Sin embargo, cabe destacar la ubicación de la obra, puesto que se encuentra en la planta baja del edificio, donde la HR es más alta y hay más riesgo de humedades por capilaridad, dado que la entrada del aula da directamente a uno de los jardines de dicha planta, este edificio a pesar de ser relativamente nuevo cuenta ya con grandes humedades y eflorescencias, se recomienda seguir la evolución del estado de conservación de la obra, incluyendo un reconocimiento de la Humedad relativa con un dataloger.

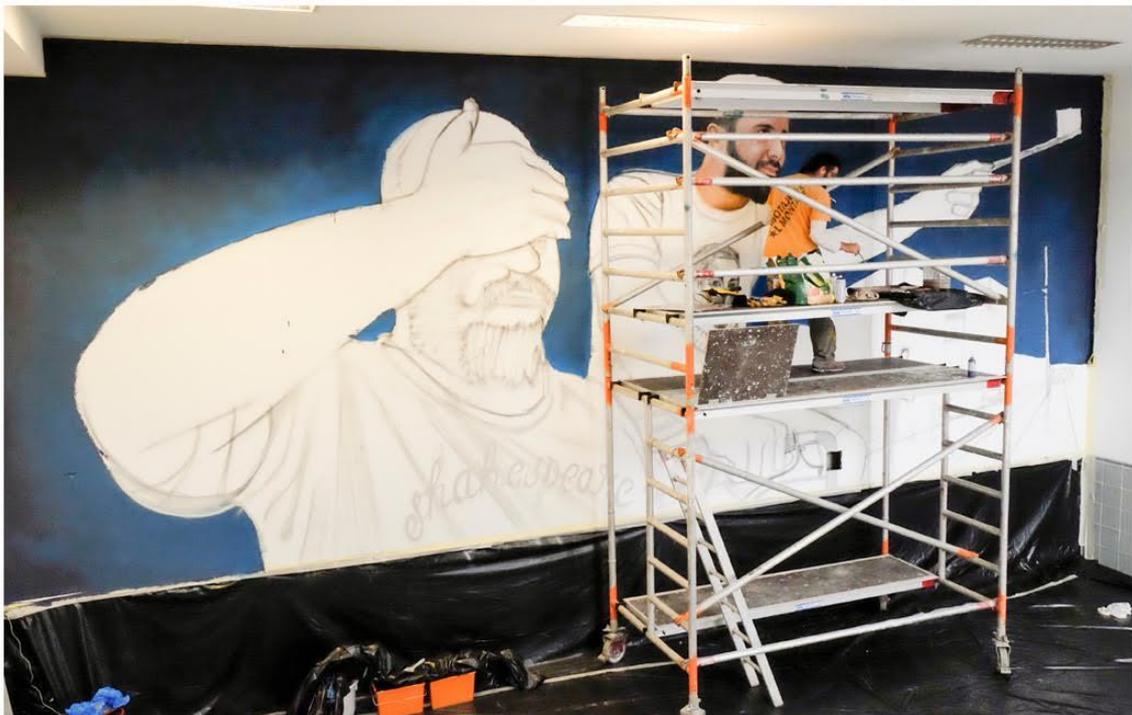
Fig 93: Proceso de realización del mural. Foto de Emérito Suárez.

Fueron usados pintura acrílica y espray industrial para resolver el encargo, además, debido a la altura y las dimensiones del mural fue necesario el uso de un andamio. Se cubrió el suelo con plástico, y se cubrieron las paredes colindantes con cinta de carroceros.

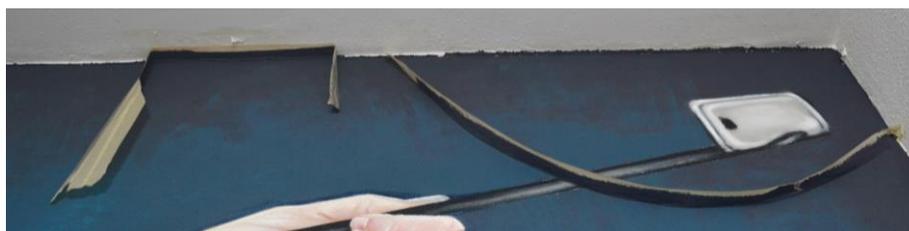
Fig 93: Restos de cinta de carroceros.

Después de realizar el estudio del estado de conservación se llegaron a las siguientes deducciones; si se considera suciedad, aquellas sustancias o materiales que no pertenecen a la misma, que no permiten una correcta lectura de la obra y además pueden causar patologías, se concluye que el estado de la obra es bueno, salvo los restos de cinta de carroceros que cuelgan del techo sobre la obra, que sí se considera como suciedad. Así mismo no se encontraron otras patologías ni alteraciones.

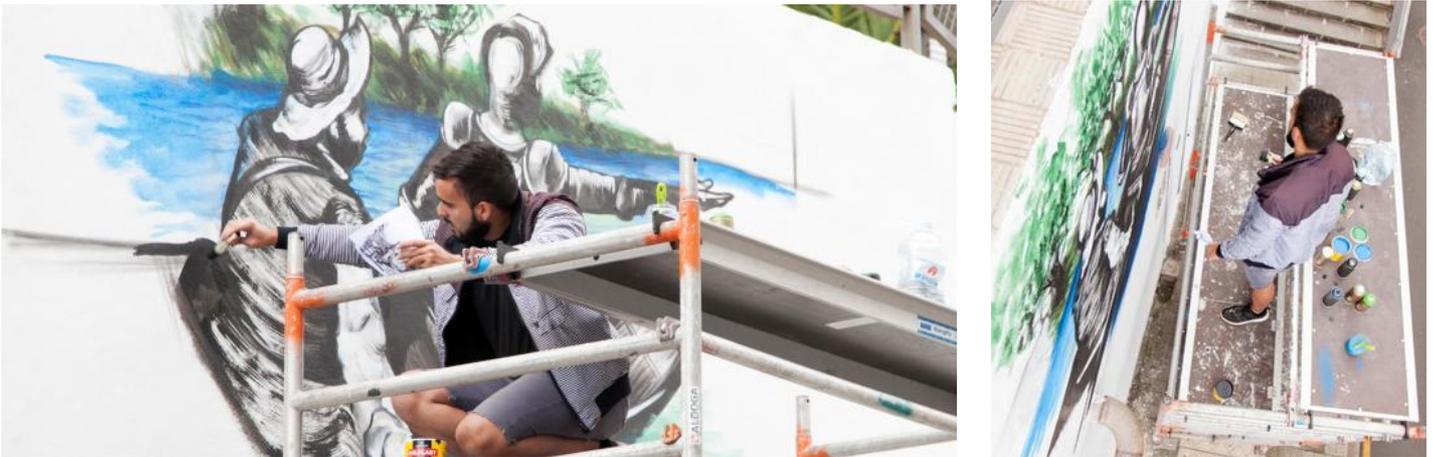
Fig 96: Procesos de realización del mural

La naturaleza de la pintura acrílica Palplast un látex acrovínílico para interiores y exteriores, además de spray acrílico que se combinaron a la hora de resolver la obra. También fue necesaria la utilización de un andamiaje debido a las características de esta.

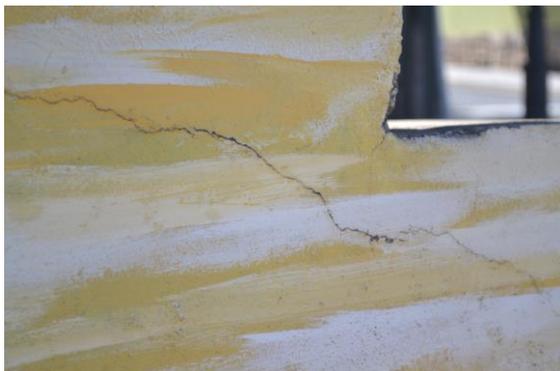
Fig 97: Grietas de soporte.

Tras realizar las acciones pertinentes para determinar cuál es el estado del mural, se concluyó que su estado es malo, consta de patologías graves que dañan desde el soporte, hasta la capa pictórica. La exposición de la obra a los factores climatológicos propios de La Laguna, donde se caracteriza por ser una zona húmeda y con más cantidad de lluvias, además de fuentes de luz solar directa han puesto en juego la integridad de la obra. Algunos de estos daños dificultan la correcta lectura de la obra, debido a su evidente deterioro; a nivel del soporte directo, se pudieron observar grietas, localizadas más cerca de la superficie del segundo tramo de escaleras, por la parte superior del mural, posiblemente

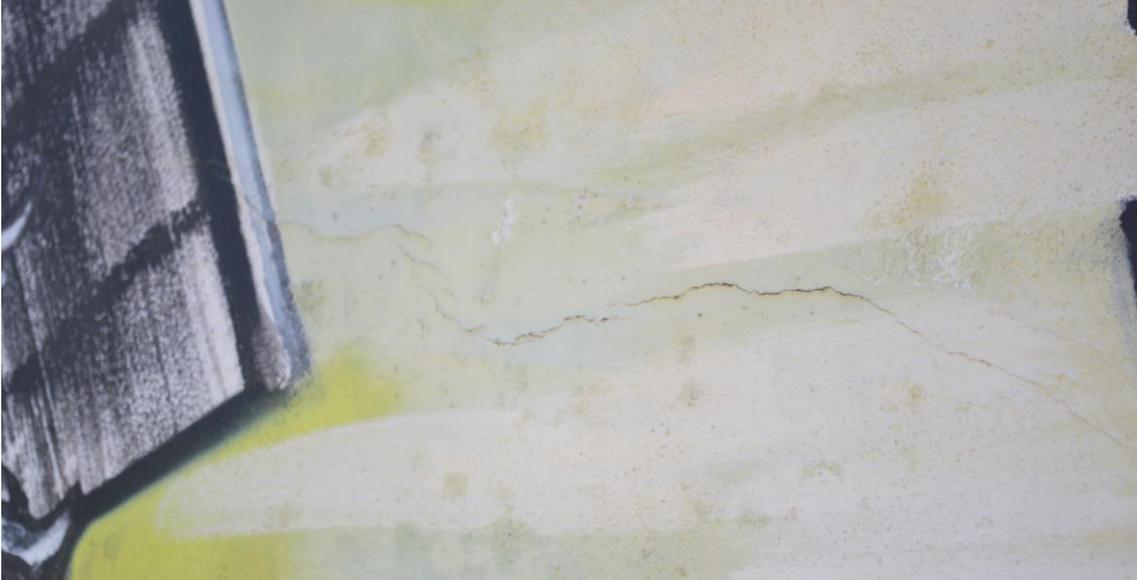
Fig 99: Grietas de la capa pictórica.

También, por estos mismos factores, grietas que afectan a la preparación y a la capa pictórica.

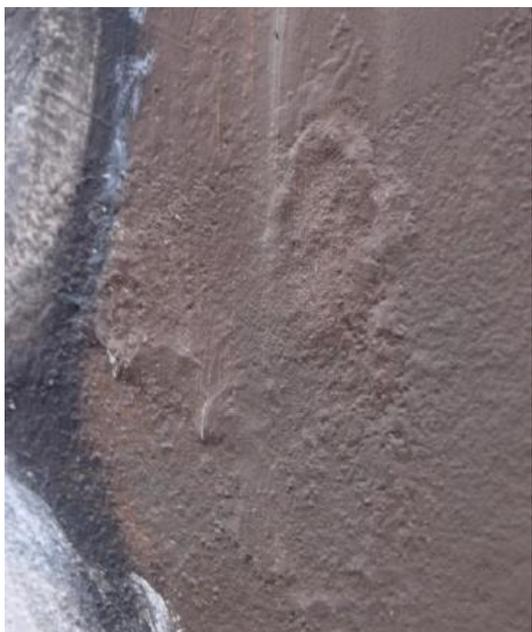
Fig 101: Bolsas

higroscopicidad de los materiales pueda variar, la condición constante a estos factores de deterioro, suponen una alteración de estos estratos.

la siguiente fase que acontece a las bolsas suele ser la completa pérdida pictórica por desprendimiento, la naturaleza del material se debilita por completo y se desprende creando lagunas completas de esta capa.

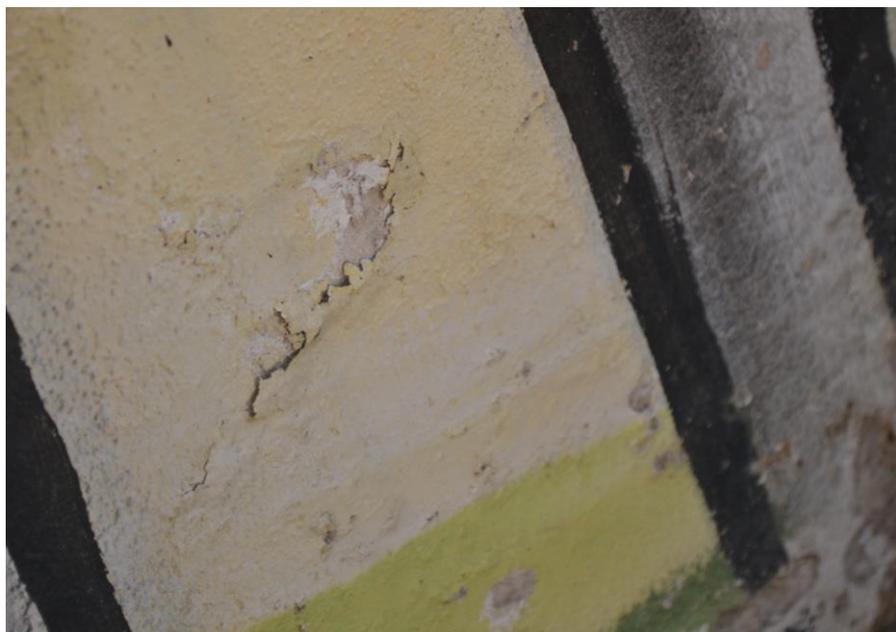
Fig 102: Bolsas con pérdidas

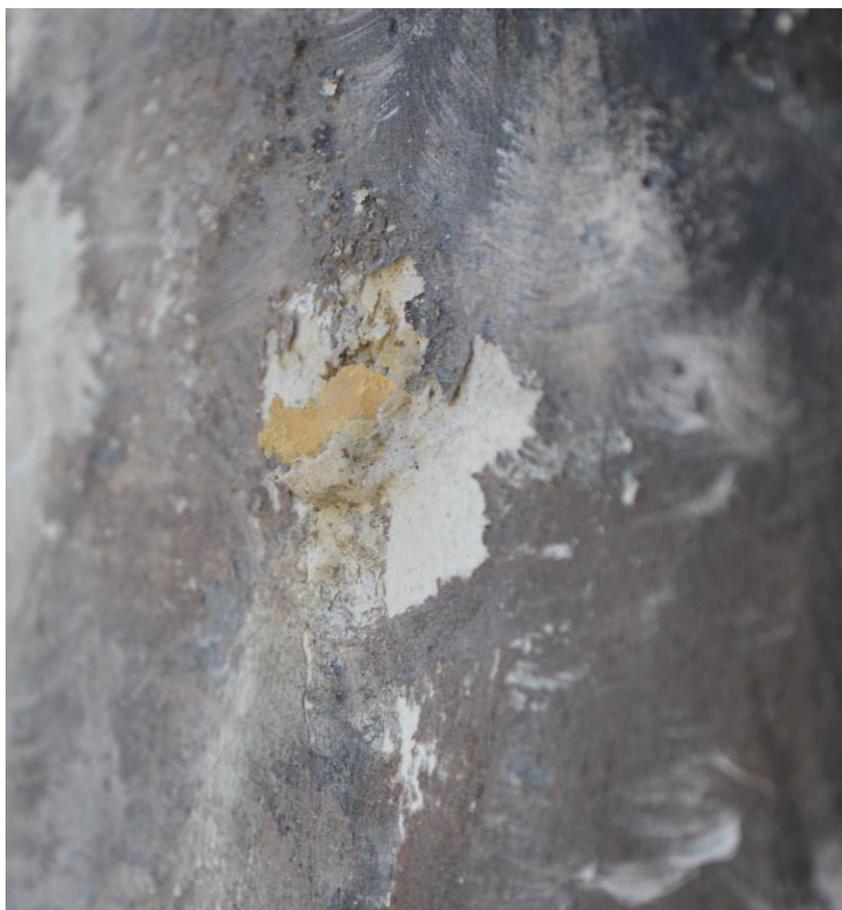
Fig 103: Levantamientos de la capa pictórica con pérdidas

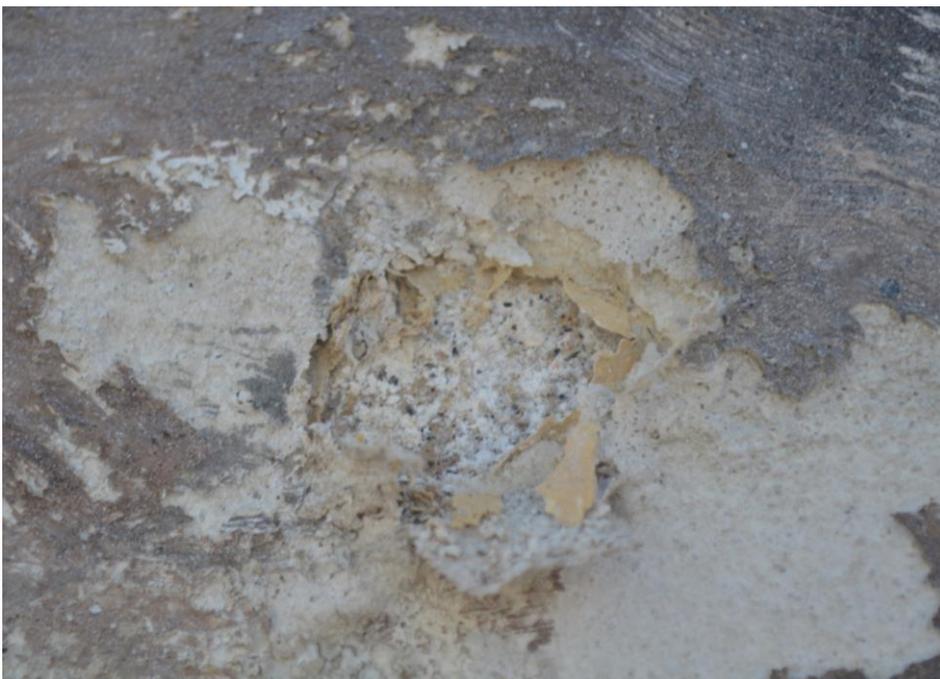
Fig 105:
Cristalización de sales en las lagunas de capa pictórica

Algunas de estas pérdidas están acompañas de posibles sulfobacterias estas son otro factor, son transportadoras de agua y se cristalizan por todo el soporte alterando la cohesión de los materiales, siendo también causantes de estos daños.

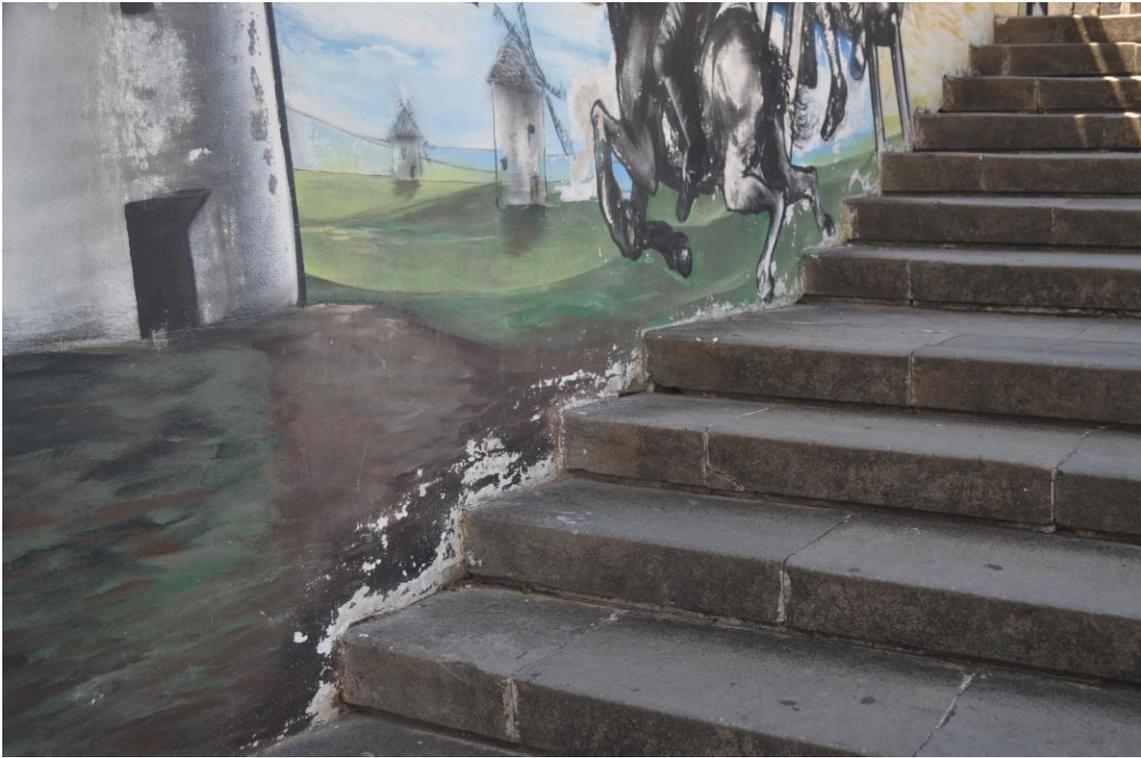
las lagunas se dispersan por todo el mural, pero están más concentradas en la parte baja, pegadas al suelo, donde la humedad por capilaridad llega antes.

Fig 106: Lagunas

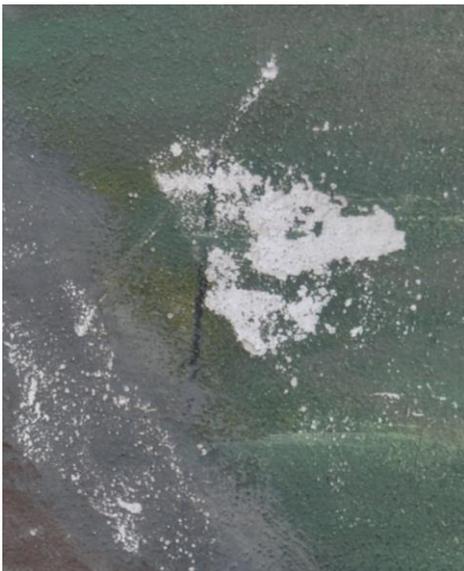
Así mismo, se puede hablar de suciedad, en algunas zonas donde se encontraron manchas que no pertenecen al mural posiblemente por factor humano al ser un lugar transitado.

Fig 107: Suciedad en forma de mancha oscura y lineal

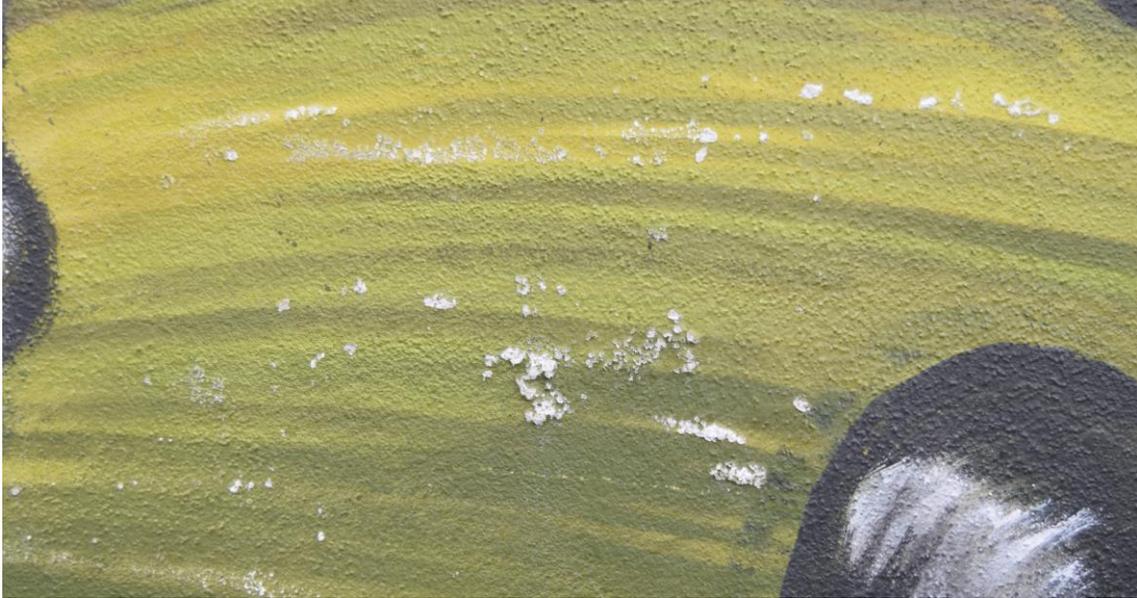
Fig 109: Eflorescencias.

A las condiciones climatológicas ya comentadas se le añaden los cambios de temperatura y la exposición de luz solar directa, siendo esta la culpable de excitar las moléculas causando otros daños como decoloración, dilataciones y contracciones. También se hallaron eflorescencias.

Las patologías nombradas como las grietas, pueden ser vías de entrada para la humedad por infiltración. Además, la condición de exterioridad del mural puede desencadenar también en humedad por condensación, debida a la diferencia de temperatura del mural y la ambiental.

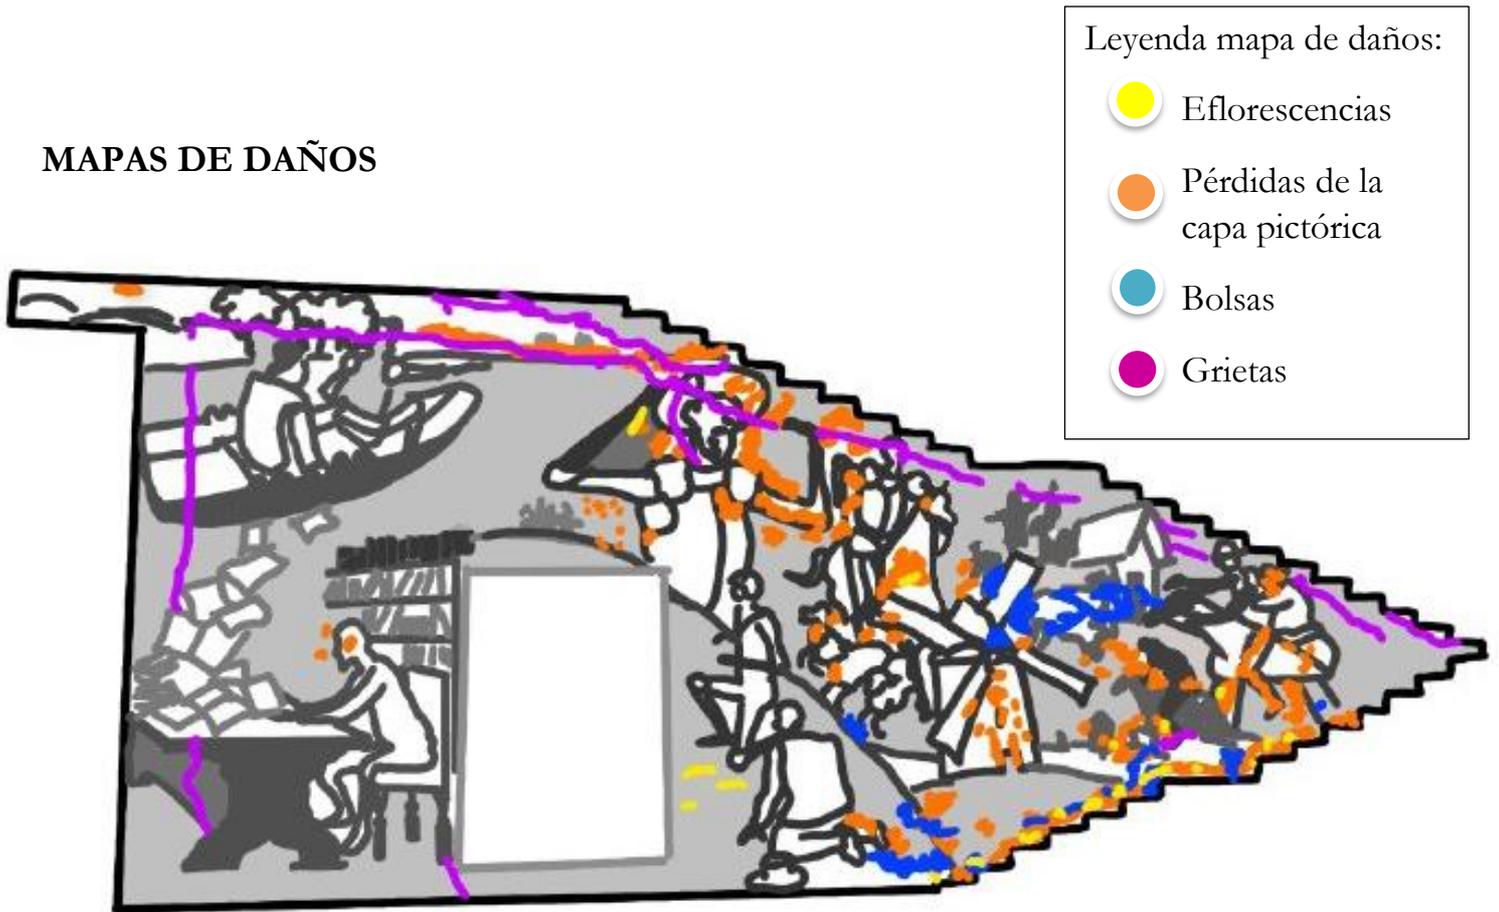
MAPAS DE DAÑOS

ESTADO (bueno/regular/malo)
SOPORTE (muro):	Regular
PREPARACIÓN:	Malo
CAPA PICTÓRTICA:	Malo

FECHA Julio 2021					
Control De Condiciones Ambientales	Lux			Humedad Relativa	Temperatura Media
	Max/Min/Medio				
	7443	5404	6764	56,9	24,12 C°
Examen organoléptico	Durante el estudio del examen organoléptico se pudo llegar a la conclusión de que dado al poco tiempo que tiene el mural, se encuentra en malas condiciones, contiene patologías de pérdida de adhesión de la capa pictórica, pérdidas de la misma y bolsas debido al exceso de humedad, grietas superficiales y algunas estructurales.

Dado al estado de la obra se prevé que a no muy largo plazo correrá la misma suerte de deterioro a la misma velocidad.
Posible tratamiento preventivo	Se recomienda una intervención, consolidación del soporte, sellar grietas y consolidar capa pictórica. Al estar en exteriores el control de la climatología es casi imposible, pero se puede proponer un control anual del estado de conservación.

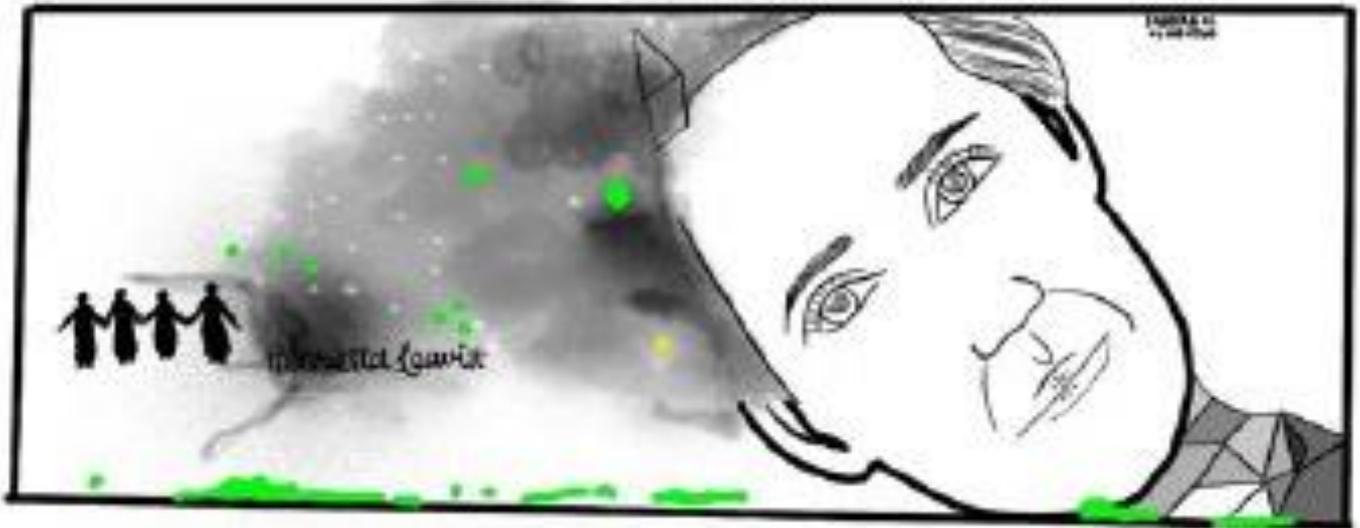
MAPAS DE DAÑOS

En este caso cuando se habla elementos encontrados que no pertenecen a la obra, se refiere al clavo oxidado que se encontró en el soporte indirecto. Con respecto a la humedad por capilaridad, ha hecho estragos sobre todo en la parte baja del mural, donde llega antes al estar en contacto con el suelo, causando pérdidas de soporte indirecto. Se especificarán los daños en el siguiente mapa de daños:

Leyenda mapa de daños:

- Suciedad (clavo oxidado)
- Pérdidas de soporte directo

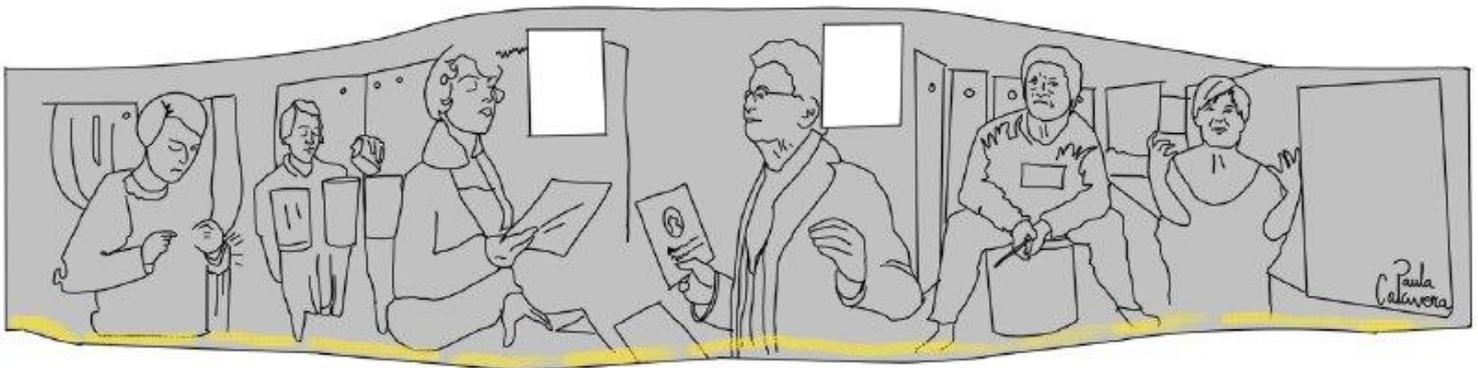
MAPAS DE DAÑOS

De manera única se observaron manchas en la parte baja del mural colindantes al suelo, se presume que pueda sr suciedad de origen orgánico fruto de encontrarse en un exterior que da a parterres ajardinados, el trasiego del alumnado y personal de la ULL, podrían actuar de manera mecánica a ensuciar esta parte.

Leyenda mapa de daños:
