PINTURA MURAL EN
LA UNIVERSIDAD DE
LA LAGUNA.
Catalogación y estado de
conservación

Autora: Fabiola María
Morales García

**Grado en Conservación
y Restauración de
Bienes Culturales**

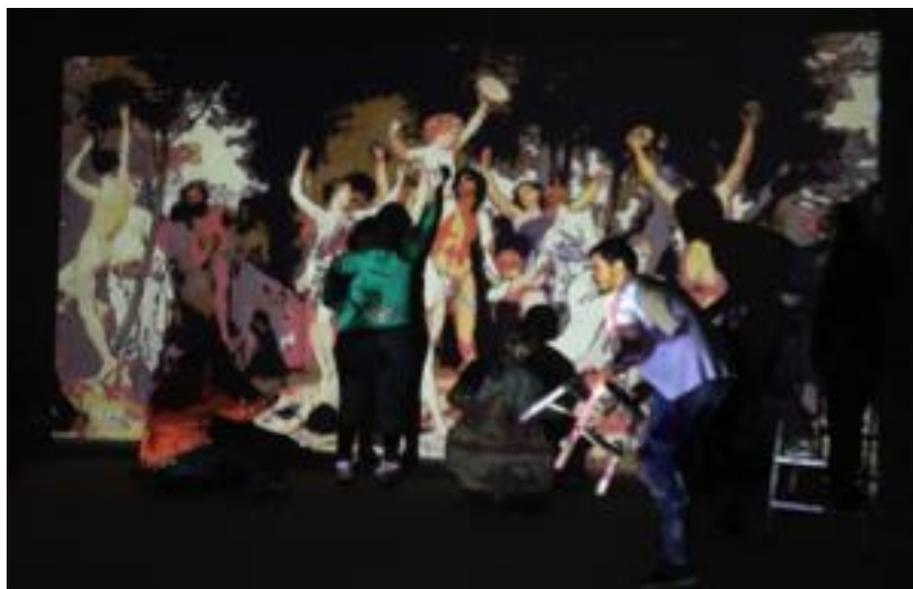
La técnica usada para la obra es mixta, pintura acrílica sobre papel Kraft (**soporte indirecto**) y sobre pared (**soporte directo**). Para el encajado primero se proyectaron las formas principales en papel con ayuda de un proyector, se resolvieron y luego se trasladaron al espacio para adherirlas a la pared con una disolución de cola y agua, que también fue pintado con algunas formas que responden al fondo de la obra.

Fig 127: Encajado con proyector

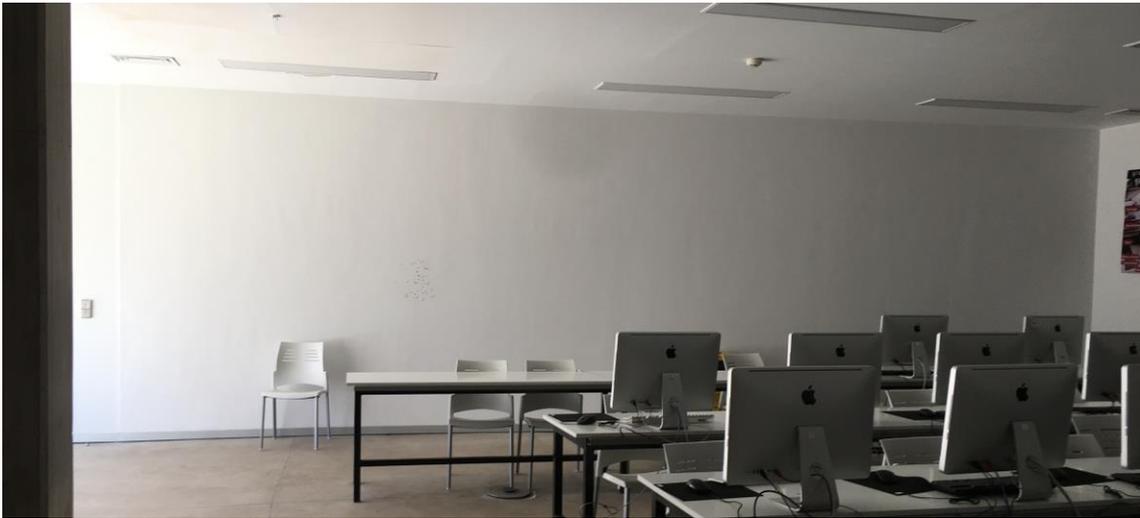
En este caso el **soporte directo** es la pared del interior del aula Mac de la Facultad de bellas artes. Se usó papel Kraft como **soporte indirecto** ya que la obra fue realizada primero sobre este y luego pegada al muro.

Fig 133: Pared antes de la realización de la obra. soporte directo

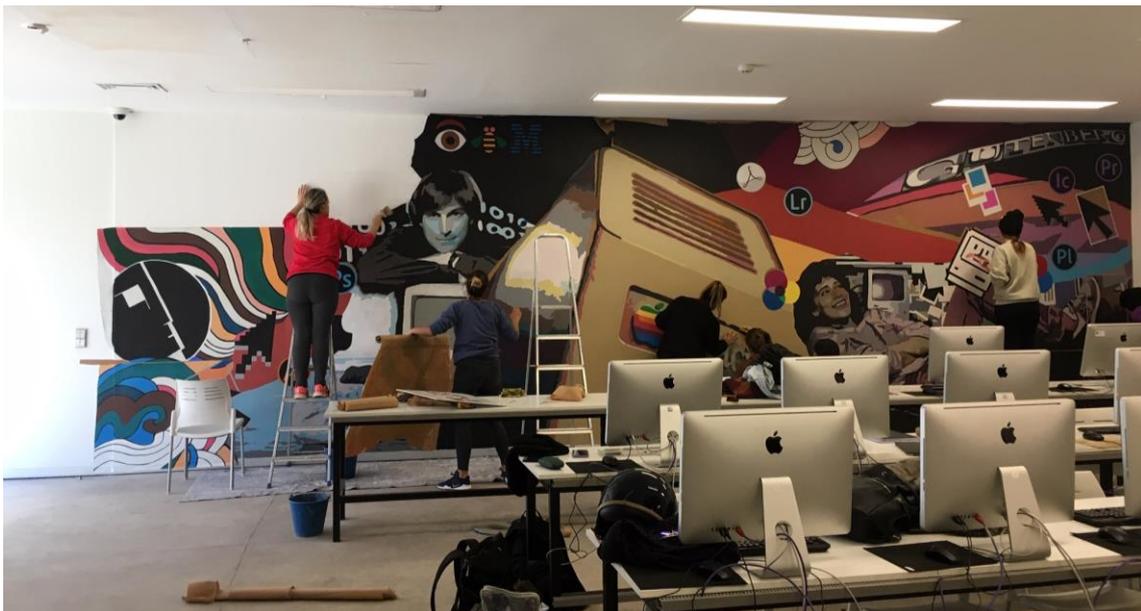
La obra fue resuelta con pintura acrílica Valentine Mate sobre papel Kraft, luego fue llevada al espacio y adherida al soporte con una disolución de agua y cola.

Fig 134: Adhesión del soporte indirecto al soporte directo

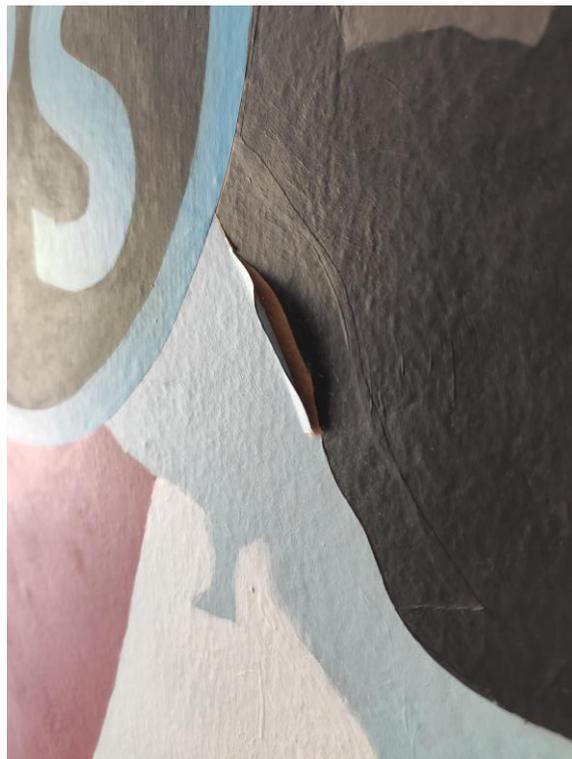
Fig 135: Levantamiento del soporte indirecto

Tras realizar el examen organoléptico se concluyó que el estado de conservación por lo general es bueno. De manera más específica se pudieron observar leves patologías como suciedad en forma de manchas de origen desconocido, algunas grietas y de manera muy puntual levantamiento del soporte indirecto posiblemente por pérdida de adhesión, así como pérdidas muy ocasionales de la capa pictórica. El papel es un material muy higroscópico y altamente sensible a la luz, conviene tener en cuenta la humedad por capilaridad como factor de deterioro más agravante ya que la exposición lumínica en este caso no supone un gran problema, dado los resultados obtenidos con el luxómetro. Aun así, cabe destacar que el extremo izquierdo de la obra está más expuesto a este factor, por lo que habrá que tener en cuenta que este lado pueda registrar una evolución diferente con respecto al otro.

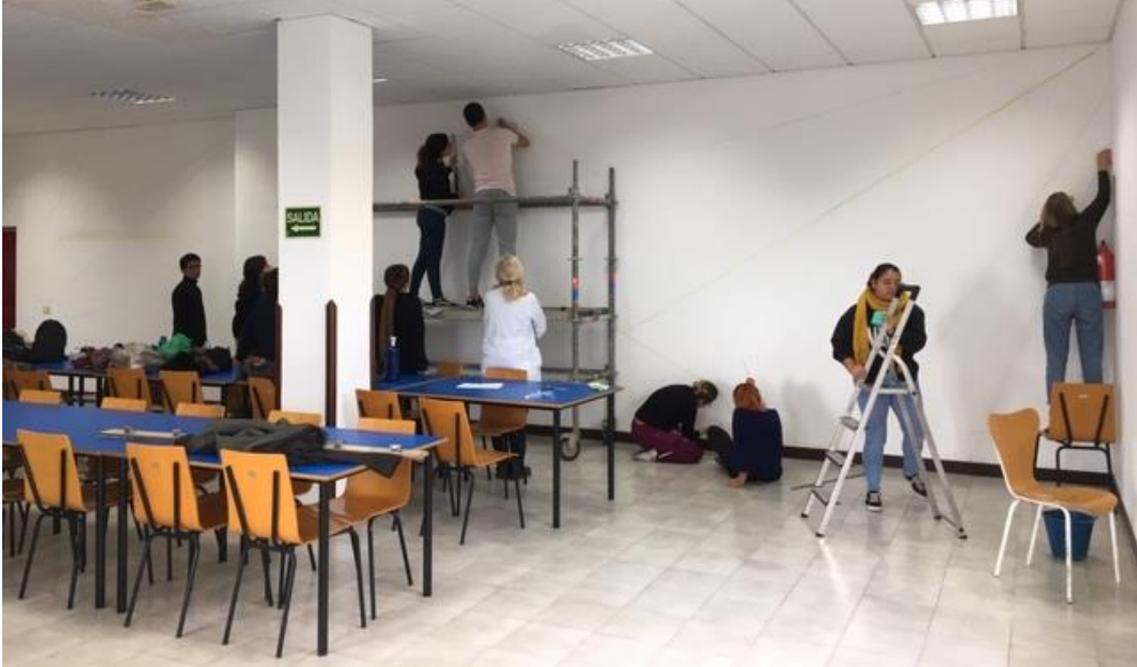
El **soporte directo** es la pared del comedor de la residencia Colegio Mayor de San Fernando. La preparación del soporte consistió en limpiar la pared y pintarla de blanco como color homogéneo.

Fig 149: Encajado del mural

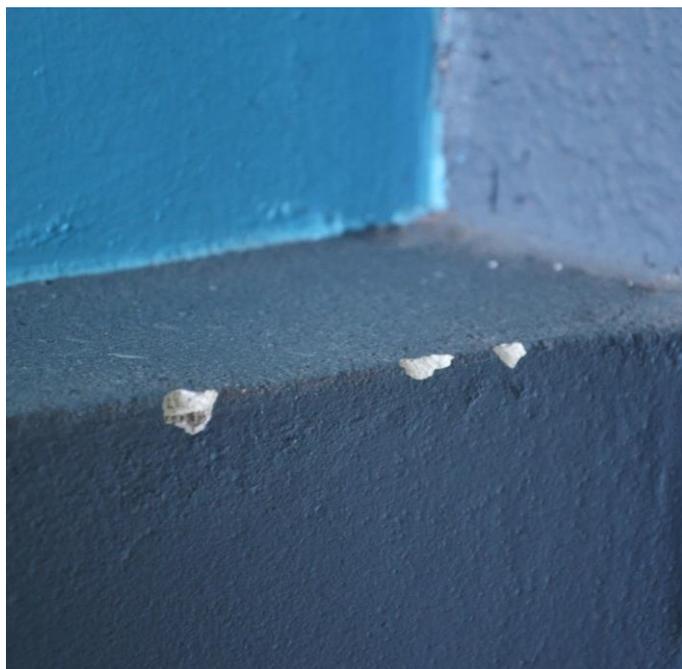
Fig 154: Foto detalle, Mural Conmemoración 20 años de Servicio de idiomas de la ULL.

Dentro de los tipos de pérdidas de capa pictórica distinguimos dos diferentes, clasificadas por su naturaleza. Por un lado, aquellas provocadas por golpes o rozaduras (fig154) debido a estar en un sitio de paso, escaleras, pasillos estrechos, cerca de puertas... son identificables por su forma en la que se puede ver la incisión por fuerza física, en la que se observa también pérdida del soporte (muro).

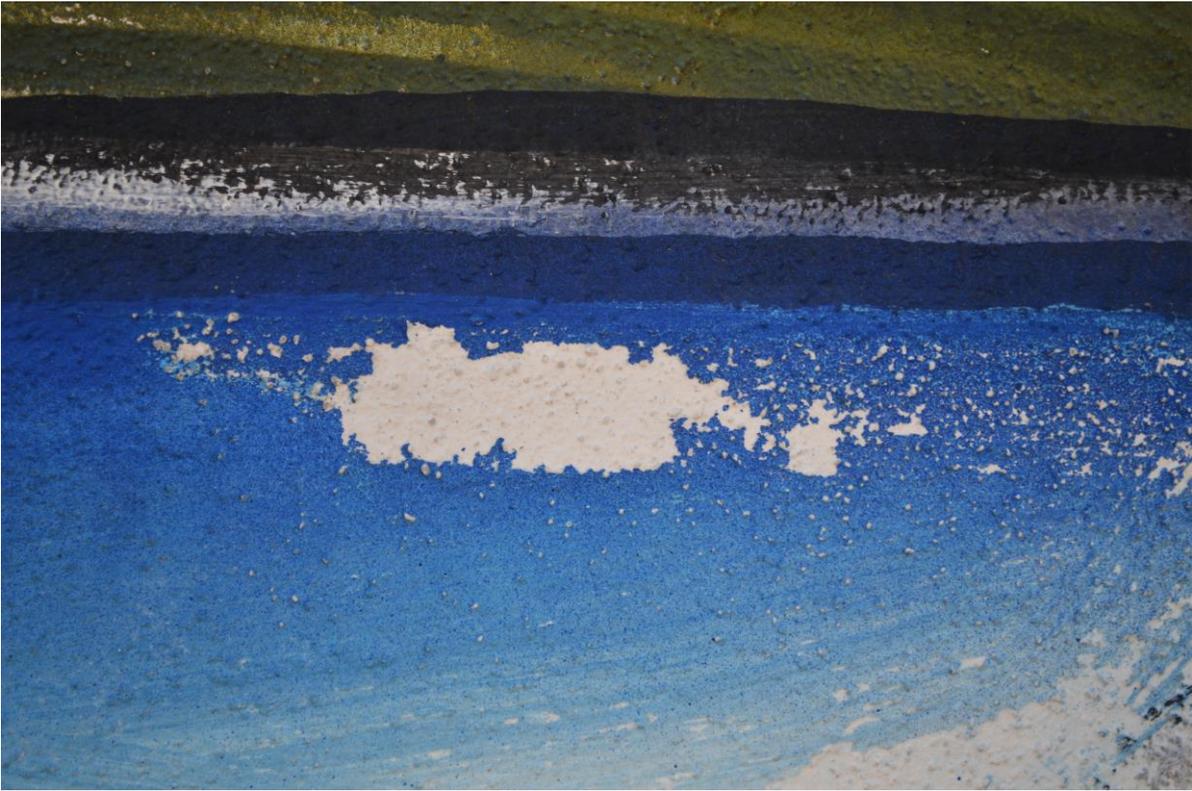
Fig 155: Foto detalle, Mural 'El viaje de Don Quijote'

La otra naturaleza que se le supone a este tipo de pérdidas es la falta de adhesión al soporte, por exceso de humedad, (Fig 155) esta se caracteriza por su forma de volverse ligeramente pulverulenta, a veces acompañadas de las bolsas que se comentaban anteriormente, dado que esta patología suele ser la fase previa a la formación de dichas lagunas.

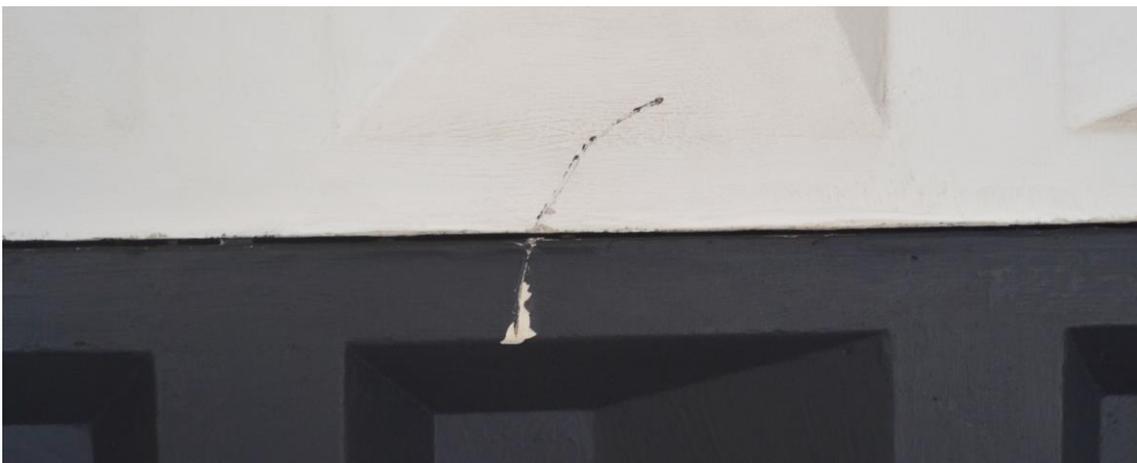
Fig 156: Foto detalle, Mural Composición Modular.

repetidos, alguna de ellas no se puede suponer fácilmente su origen (Fig 156) mientras que de otras como es el caso de la Fig 157, si se intuye de forma más

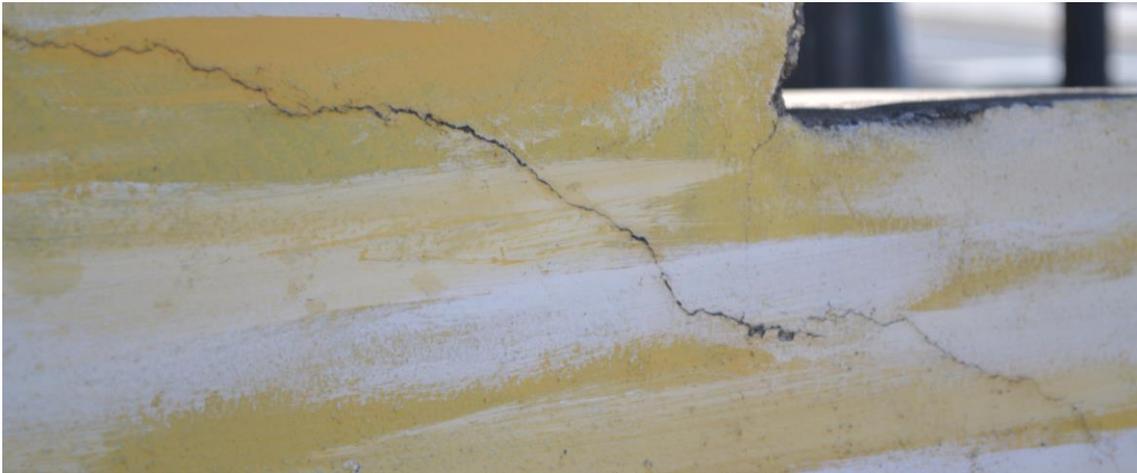
Fig 157 Foto detalle, Mural El viaje de Don Quijote.

clara, como puede ser el caso de la imagen que se observa en la fig.4 el mural está situado en las escaleras exteriores de la Facultad de educación, esta grieta se sitúa justo debajo de la esalonada donde resive el peso del trasiego del personal docente y estudiantes universitarios, las vibraciones generadas por esta cotidianidad pueden estar ligadas a la formación de estas patologías.

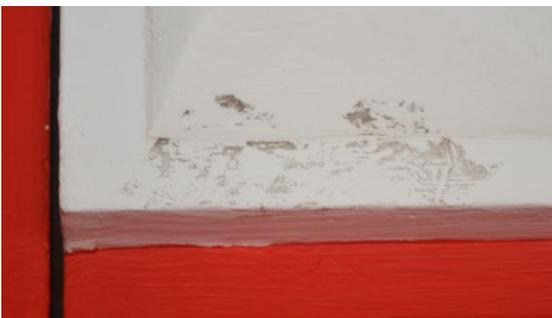
Fig 159: Foto detalle, Mural Composición modular

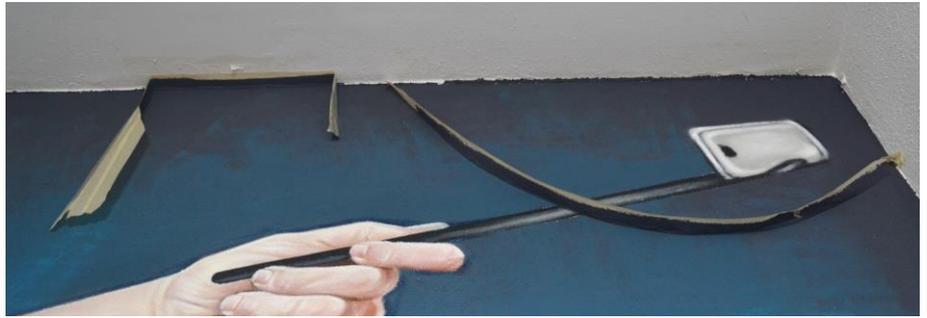
Fig 160: Foto detalle, Mural 'Shakespeare VS Cervants. Ver o no ver.

Con esta premisa se destaca la situación de mural ‘Shakespeare VS Cervantes. Ver o no ver’ el cual su lectura se ve interrumpida por diferentes elementos que deslucen la obra, como los restos de cinta de carroceros que se descuelga del techo en diferentes formas sobre el mural. (Fig 160).
