**ESTUDIO SOBRE POTENCIALES DERRAMES DE
HIDROCARBUROS EN LAS AGUAS DE CANARIAS
PROCEDENTES DE BUQUES**

Trabajo Fin de Grado
Grado en Náutica y Transporte Marítimo
Junio de 2023

Escuela Politécnica Superior de Ingeniería
Sección Náutica, Máquinas y Radioelectrónica Naval
Universidad de La Laguna

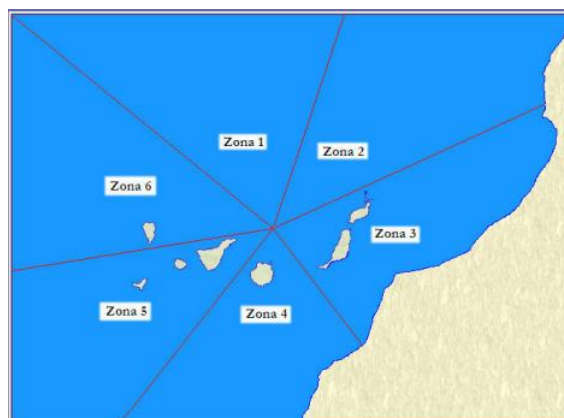
- Zona 1: Norte.
- Zona 2: Noreste.
- Zona 3: Este (Lanzarote y Fuerteventura)
- Zona 4: Sur (Gran Canaria)
- Zona 5: Suroeste (Tenerife, La Gomera y El Hierro)
- Zona 6: Oeste (La Palma)

Ilustración 2. Zonas de riesgo. Fuente:

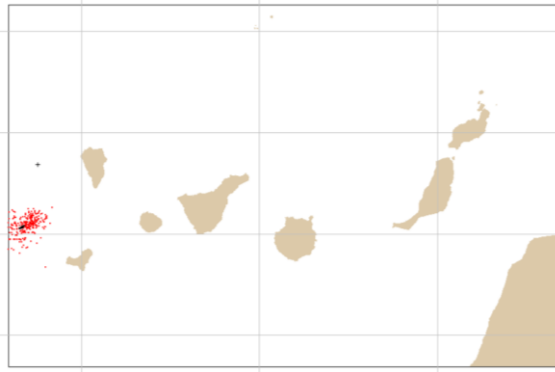
Ilustración 103. Día cinco del accidente del buque MOUNT EVEREST. Fuente: GNOME.

Al quinto día, la mancha continúa hacia el suroeste de las islas, comenzando a desaparecer del mapa y eliminando el riesgo que corría la isla de El Hierro de verse afectada.

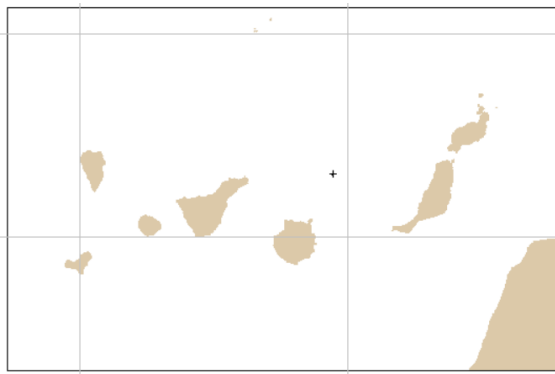
Ilustración 130. Día uno del accidente del buque AEGEAN UNITY. Fuente: GNOME.

Comienza el primer día de estudio al noreste de la isla de Gran Canaria, como podemos ver en la ilustración 130.

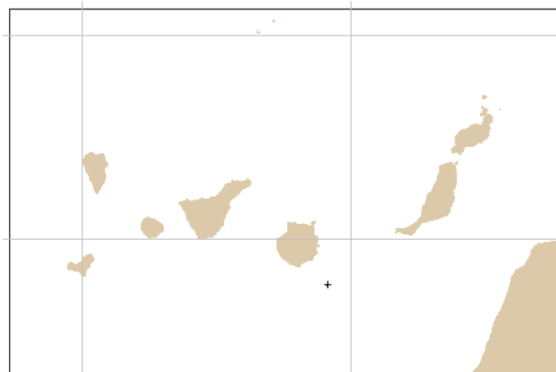
Ilustración 140. Día uno del accidente del buque EAGLE SAN FRANCISCO. Fuente: GNOME.

Comenzamos nuestro estudio sobre el accidente producido al sureste de la isla de Gran Canaria, encontrándose bastante próximo a esta, como observamos en la ilustración 140.

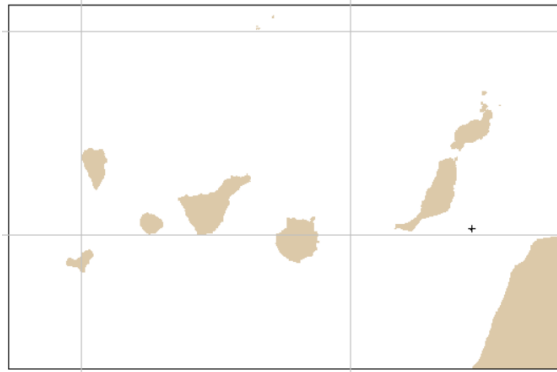
Ilustración 150. Día uno del accidente del buque FRONT SEOUL. Fuente: GNOME.

El primer día de estudio comienza tras el derrame de fueloil al sureste de la isla de Fuerteventura, como se muestra en la ilustración 150, donde se observa la posición exacta donde se produce el accidente.

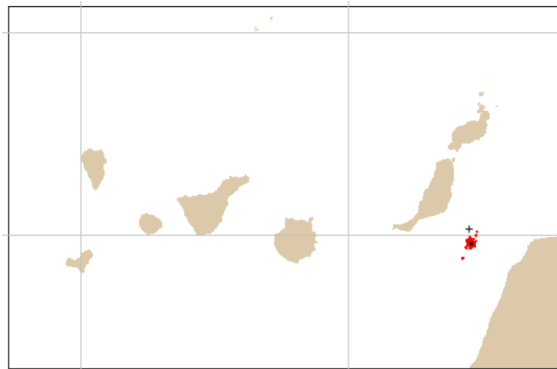
Ilustración 151. Día dos del accidente del buque FRONT SEOUL. Fuente: GNOME.

Al segundo día de estudio, la mancha de este hidrocarburo no se ha desplazado demasiado. Esta se ha transportado hacia el sur a muy baja velocidad, quedando aún concentrada en un mismo punto.

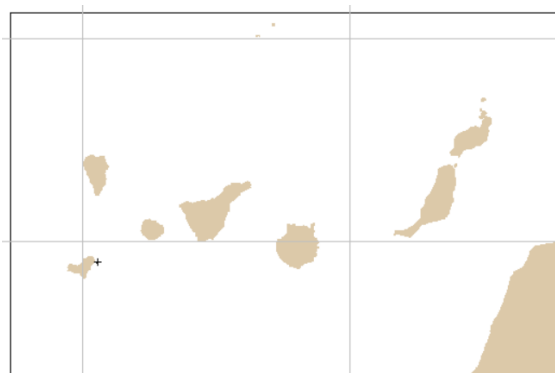
Ilustración 161. Día uno del accidente del buque MENCEY. Fuente: GNOME.

El primer día de estudio tras el derrame de fueloil producido a una distancia muy corta de la isla de El Hierro, en concreto por su costa noreste. Este derrame se produce tan cerca de la isla ya que el buque se estaba aproximando al puerto de La Estaca. En la imagen 161 se aprecia el momento y la posición exacta del accidente.

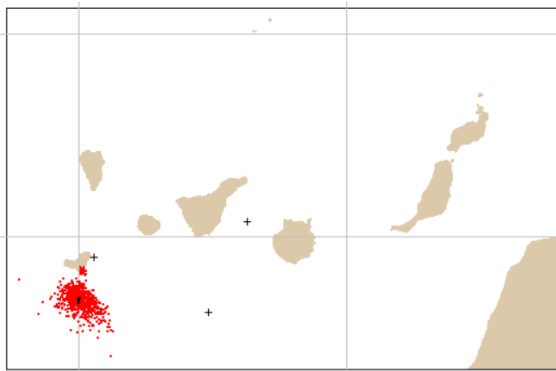
Ilustración 164. Día tres del accidente del buque MENCEY. Fuente: GNOME.

Al tercer día del accidente, y después de verse afectada parte de la costa del sureste de la isla de El Hierro, el hidrocarburo parece alejarse de la isla, dejando a esta atrás y dirigiéndose hacia el sur.

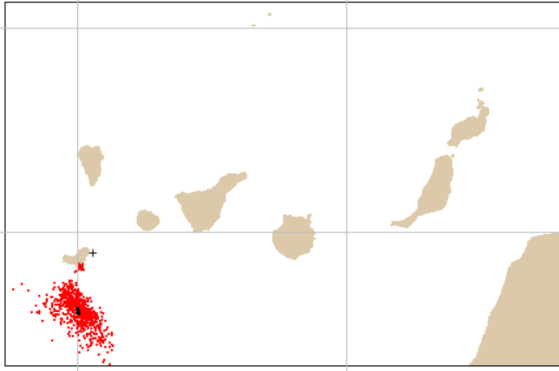
Ilustración 166. Día cuatro del accidente del buque MENCEY. Fuente: GNOME.

Sin embargo, el resto del hidrocarburo derramado se desplaza ahora dirección suroeste, alejándose así de la isla de El Hierro como anteriormente mencionamos y por lo tanto, dejándola fuera de riesgo de manchar más partes de sus costas, a pesar de que navega por un área protegida. [Ilustración 166]

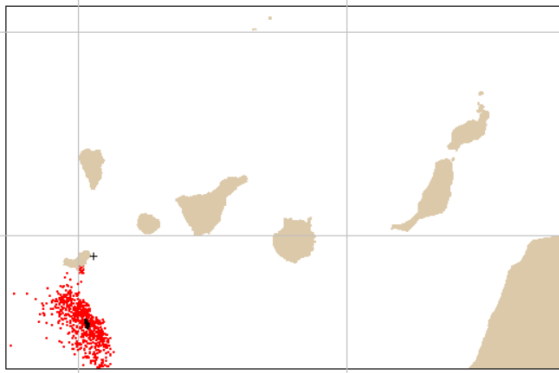
Ilustración 168. Día cinco del accidente del buque MENCEY. Fuente: GNOME.

Al quinto día, parece que algunos restos de la mancha han cambiado su dirección y se dirigen esta vez hacia el suroeste de El Hierro, pero, a pesar de ello, la isla sigue estando afectada en las mismas zonas que el día anterior.

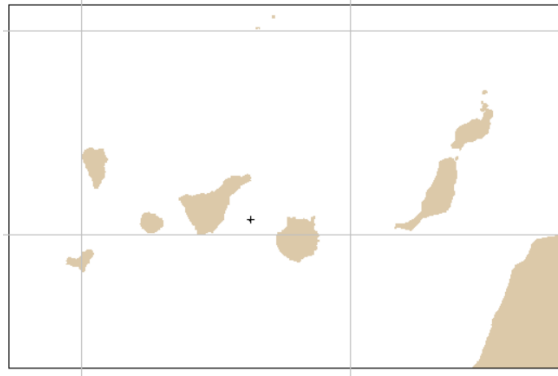
Ilustración 176. Día uno del accidente del buque MED ARCTIC. Fuente: GNOME.

El primer día de estudio comienza cuando, pasando por el dispositivo de separación de tráfico ubicado entre las islas de Tenerife y Gran Canaria, este buque derrama 5000 toneladas de diésel. En la imagen 176 se puede ver la posición y el momento exacto del accidente.

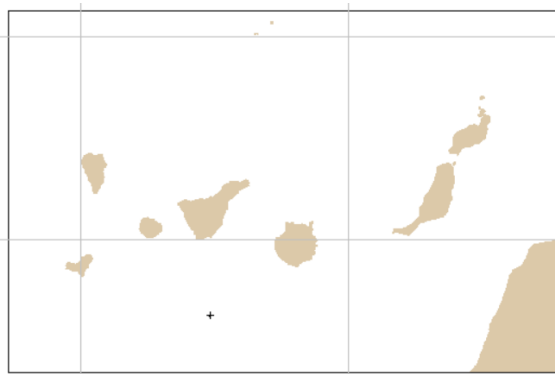
Ilustración 186. Día uno del accidente del buque ORIENT M. Fuente: GNOME.

El primer día de estudio comienza tras el accidente sufrido al sur de la isla de Tenerife, en la ilustración 185 se puede observar el momento exacto en el que este sucede.

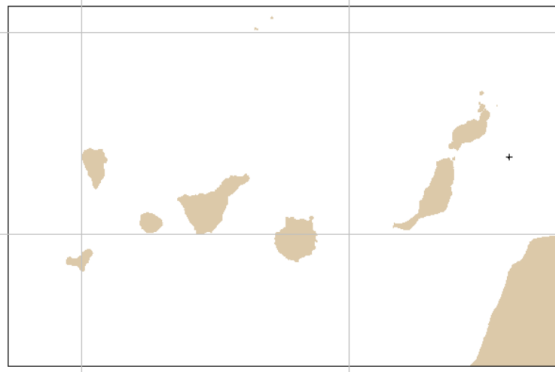
Ilustración 197. Día uno del accidente del buque *BRITISH ENGINEER*. Fuente: GNOME.

Este día comienza el estudio sobre el derrame de fueloil provocado al sureste de la isla de Lanzarote y al noreste de Fuerteventura.

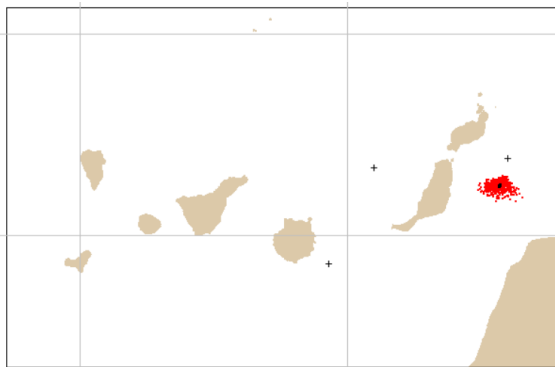
Ilustración 198. Día dos del accidente del buque *BRITISH ENGINEER*. Fuente: GNOME.

A las 24 horas siguientes del derrame, el hidrocarburo comienza a descender hacia el sur, expandiéndose de este a oeste, pudiendo llegar a la isla de Fuerteventura en los próximos días, así como podría afectar a su vez a la costa occidental africana.

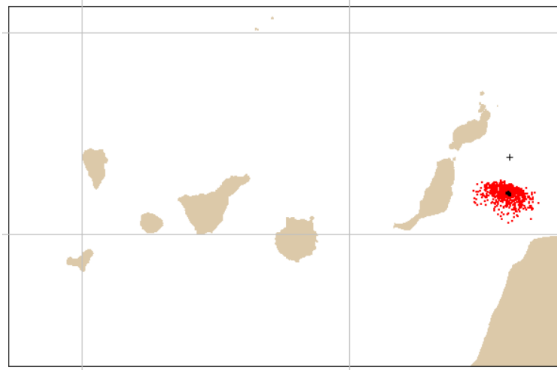
Ilustración 199. Día tres del accidente del buque *BRITISH ENGINEER*. Fuente: GNOME.

En el tercer día de estudio observamos como la mancha de hidrocarburo derramado días atrás se encuentra muy próxima a la costa este de la isla de Fuerteventura, como se sospechaba que pasaría en el día anterior. A su vez, se encuentra muy cerca de la costa de Marruecos, en África.

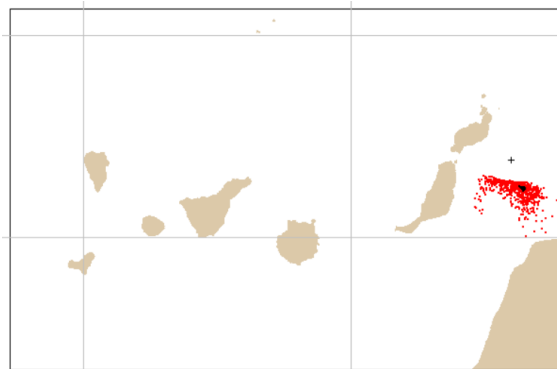
Ilustración 200. Día cuatro del accidente del buque *BRITISH ENGINEER*. Fuente: GNOME.

Al cuarto día, parte del derrame comienza a desplazarse hacia el este, estando cada vez más próxima a la costa africana de Marruecos, mientras que la parte más cercana a la isla de Fuerteventura aún se encuentra a la misma distancia de esta que el día anterior.

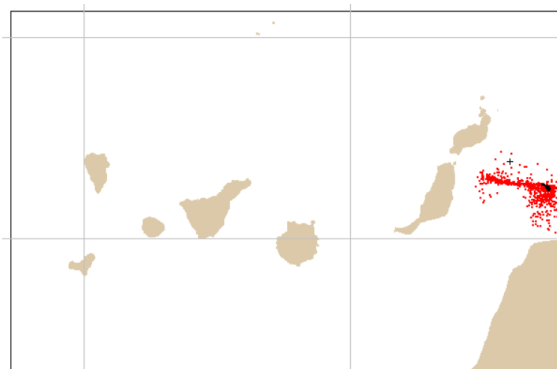
Ilustración 201. Día cinco del accidente del buque *BRITISH ENGINEER*. Fuente: GNOME.

Pasados cinco días, observamos en la ilustración 201 como el derrame de fueloil se ha desplazado rápidamente hacia el este, quedando muy próxima a la costa de Marruecos y a su vez separándose levemente de la isla de Fuerteventura.

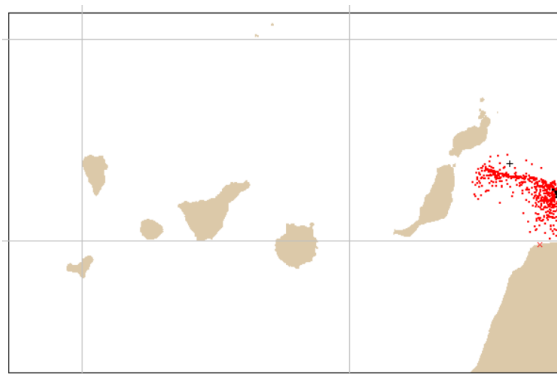
Ilustración 202. Día seis del accidente del buque *BRITISH ENGINEER*. Fuente: GNOME.

El día seis del estudio, vemos en la imagen 202 como la mancha ha llegado a la costa marroquí tras días rodeando la zona. Sin embargo, Canarias sigue a salvo de verse afectada por el fuel derramado ya que, a consecuencia de los fenómenos meteorológicos que se registran en la zona, han impedido que este hidrocarburo se acerque a las islas.

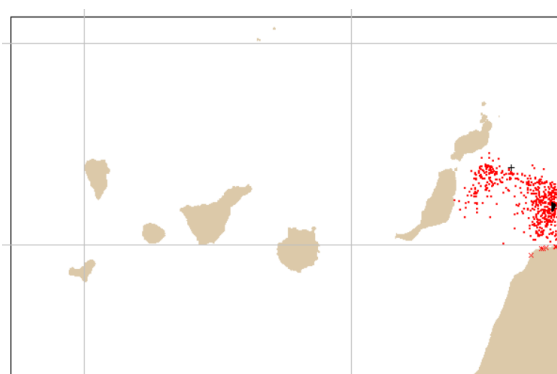
Ilustración 203. Día siete del accidente del buque *BRITISH ENGINEER*. Fuente: GNOME.

Al séptimo día, el fueloil comienza a acercarse a la isla de Fuerteventura después de haber bañado parte de la costa de Marruecos. Este se encuentra muy cerca de la costa este de la isla, la cual se verá afectada sin remedio por la zona en las próximas horas. Además, la isla de Lanzarote también comienza a verse en riesgo ya que el hidrocarburo está cada vez más cerca de esta también debido al cambio repentino en la dirección del viento.

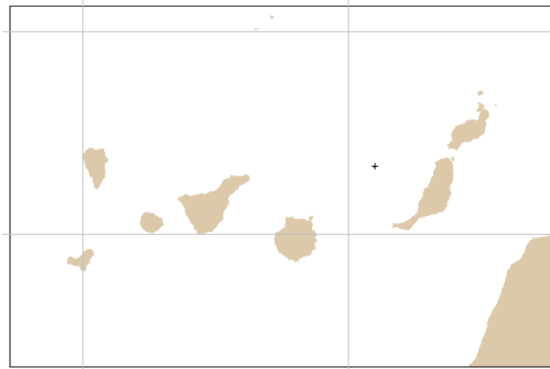
Ilustración 208. Día uno del accidente del buque SAN JACINTO. Fuente: GNOME.

Comienza el primer día de estudio del accidente producido al oeste de la isla de Fuerteventura, el cual podemos ver indicado en la imagen número 208.

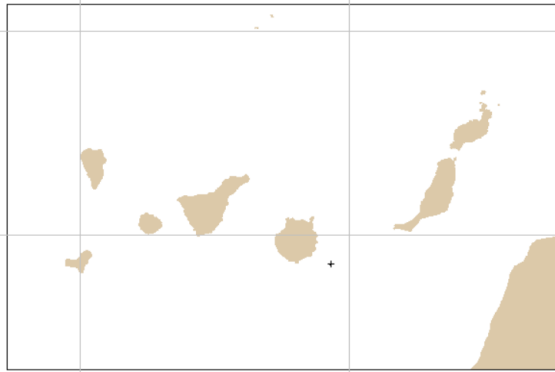
Ilustración 224. Día uno del accidente del buque THE JUDGE. Fuente: GNOME.

El primer día de estudio comienza en el momento exacto del accidente. Este se produce al sureste de la isla de Gran Canaria, encontrándose muy cercano a la costa de esta isla, como se puede observar en la ilustración número 224.

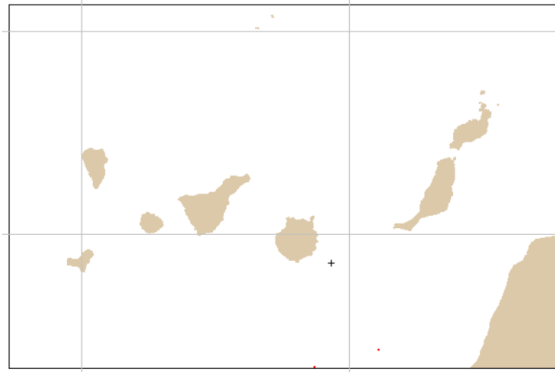
Ilustración 229. Día seis del accidente del buque THE JUDGE. Fuente: GNOME.

En el sexto día de estudio, la zona ha quedado prácticamente limpia de keroseno, solo si nos fijamos en la parte baja de la imagen 229 podemos ver como quedan algunos restos de este hidrocarburo en la zona.

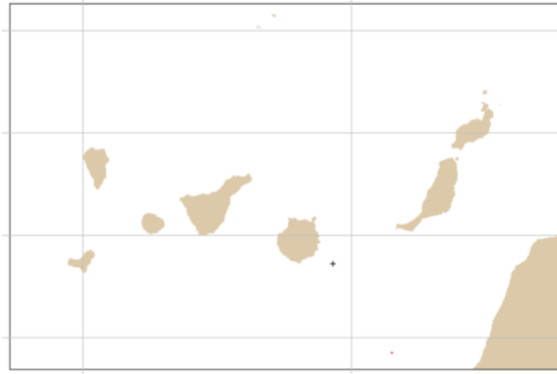
Ilustración 231. Día ocho del accidente del buque THE JUDGE. Fuente: GNOME.

Llegados al último día de estudio, la zona de estudio se encuentra casi limpia al completo. Si nos fijamos bien, en la parte baja de la imagen 231 podemos ver algún resto de keroseno a la deriva dirigiéndose hacia el este, a una distancia muy alejada de las costas canarias.

En conclusión, el derrame producido por el buque marshalés THE JUDGE no ha afectado a las costas canarias en absoluto a pesar de su corta distancia a la isla de Gran Canaria. El keroseno derramado siete días atrás se ha desplazado rápidamente hacia el suroeste debido a las condiciones atmosféricas que registraban las islas en los últimos días. Finalmente, la zona de estudio queda prácticamente limpia de hidrocarburo desde los últimos días estudiados, quedando solo algunos restos en el sur.

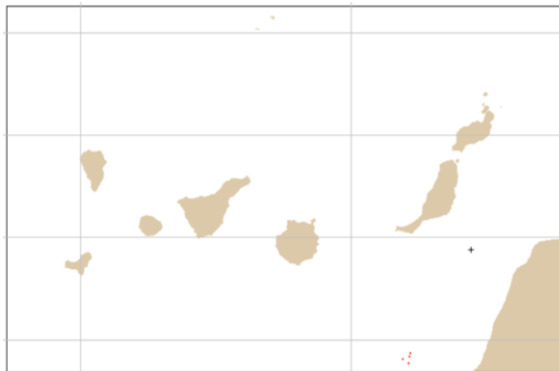
Ilustración 436. Día ocho del accidente del buque MONTE UDALA. Fuente: GNOME.

Llegados ya al último día de estudio podemos ver en la ilustración 436 como el crudo se encuentra fuera de la zona estudiada, dejando en ella solo unos pocos restos de crudo, los cuales desaparecerán muy probablemente en las próximas horas.

En conclusión, podemos decir que el crudo derramado siete días atrás no ha afectado a ninguna de las costas de las Islas Canarias tras desplazarse continuamente hacia el suroeste, bordeando la costa oeste de África y abandonando la zona de estudio en los últimos días.

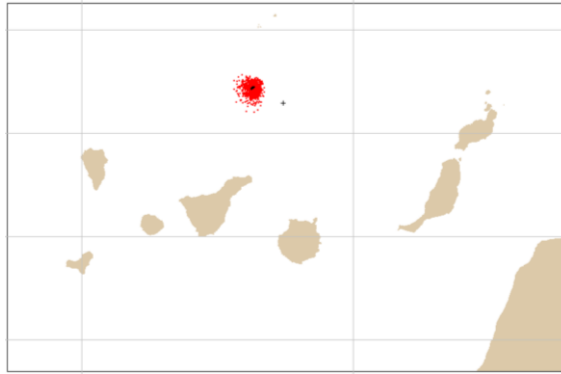
Ilustración 481. Día dos del accidente del buque MARAN PLATO. Fuente: GNOME.

Al día siguiente del suceso, el derrame se ha desplazado en dirección noroeste y por ahora sigue contenido en un mismo lugar, sin expandirse demasiado y abarcando un pequeño espacio en el mar.

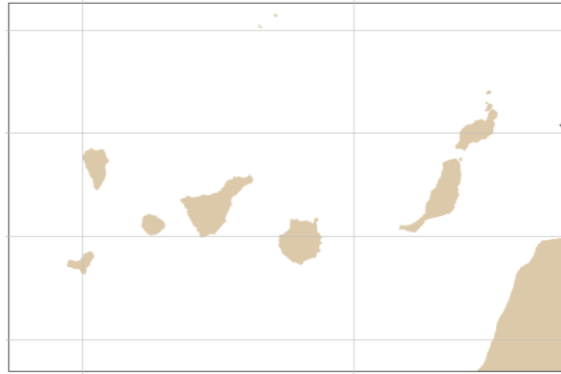
Ilustración 509. Día uno del accidente del buque SUNDARI. Fuente: GNOME.

El primer día de estudio comienza tras el accidente de este buque producido al este de la isla de Lanzarote, separado a una gran distancia de ella, como vemos en la imagen 509.
