ESCUELA POLITÉCNICA SUPERIOR DE INGENIERÍA

**Trabajo de Fin de Grado
de Tecnologías Marinas**

**Estudio termográfico de fallos y pérdidas térmicas
en instalaciones marítimas**

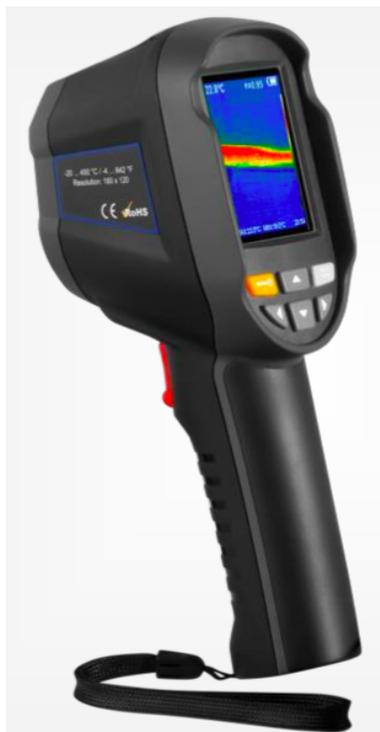
Figura 3.1: Cámara PCE-TC 30N

- La marca de la cámara es la PCE instruments, más concretamente el modelo PCE-TC 30N. Esta es capaz de transformar la energía emitida por un material en una imagen que se obtiene en la pantalla, la nitidez dependerá de la paleta de colores y en función de la temperatura.
- En la figura 3.1 se puede apreciar una imagen de la cámara.
- Por otro lado, en la tabla 3.1 se pueden apreciar las características técnicas de dicha cámara.
- También se pueden apreciar en la figura 3.2 los valores reflejados en la pantalla y una descripción de cada uno de ellos.

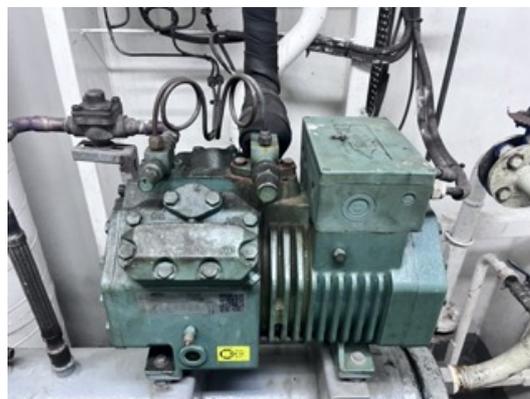
Figura 3.5: Compresor de aire acondicionado del control
Fuente: Recopilación propia

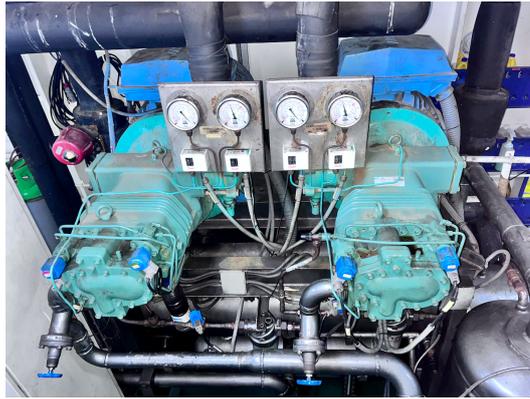
Figura 3.6: Compresores de aire acondicionado de pasaje
Fuente: Recopilación propia

Cada unidad enfriadora está compuesta por dos motores y dos compresores, como se puede apreciar en la figura 3.6. Cada una es independiente de las otras, y son capaces por separado de cubrir la demanda normal del buque.

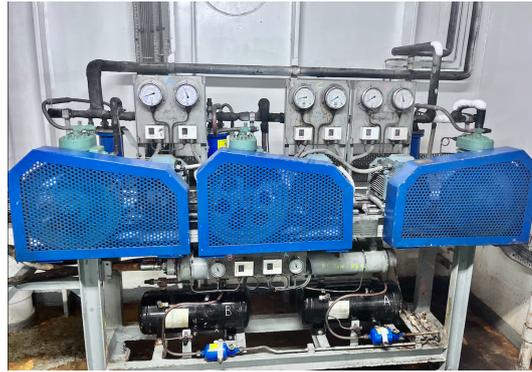
Figura 3.7: Equipo frigorífico de las gambuzas
Fuente: Recopilación propia

Este sistema es el de refrigeración de las gambuzas del barco, en la que se mantienen todos los víveres a la temperatura requerida. Está compuesta por 3 unidades de refrigeración, cada una formada por un motor eléctrico y un compresor. Son los encargados de 2 gambuzas de refrigeración y dos de congelado. Tan solo se tienen en uso dos unidades, la tercera está de reserva. Solo se pone en servicio si alguna de las primeras falla o se les hace mantenimiento. Es por lo mencionado anteriormente que solo disponen de 2 acumuladores de refrigerante y dos condensadores para los 3 equipos, esto se puede apreciar en la figura 3.7.

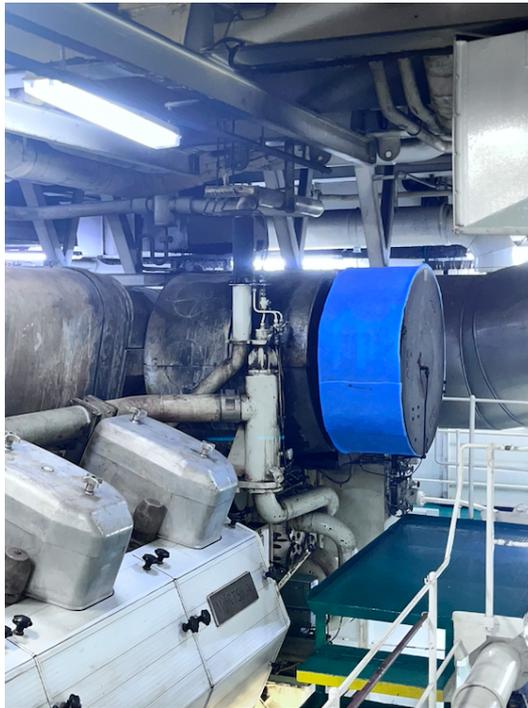
- Tipo: de turbina axial
- T^o máxima: 650 °C
- Presión máxima de carga: 3,10 bar
- Caudal máximo: 18 m³/s
- Velocidad de giro máxima: 20.087 rpm
- Lubricación: con el aceite del motor

Figura 3.9: Turbo compresor ABB
Fuente: Recopilación propia

Estos dos elementos anteriores se pueden apreciar en la figura 3.9 y 3.10. La información y características de este sistema se encuentran en el manual que está dispuesto en el control de máquinas. [21]

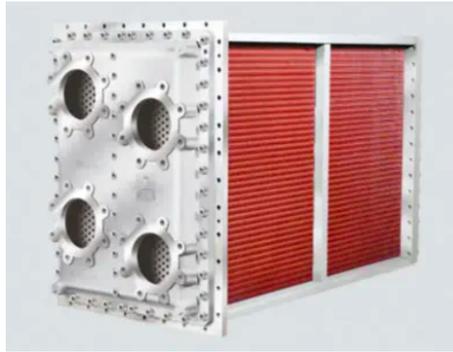
Figura 3.10: Enfriador de aire de carga
Fuente: [16]

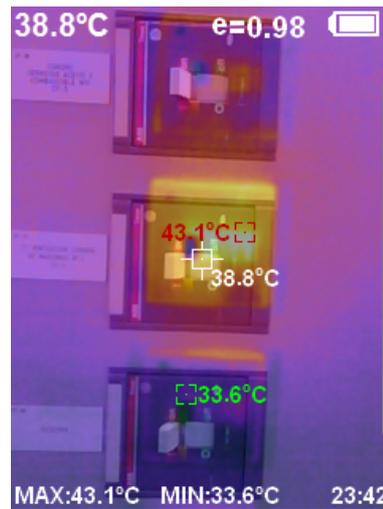
En la figura 4.1 se puede apreciar la diferencia de temperatura, la cual llega a alcanzar los valores de 43,1°C en el centro de la figura. Es por ello que, como se observa a la derecha de la propia figura, en el indicador de colores, el centro y parte con mayor temperatura se encuentra entre amarillo y blanco, y marcados los números en rojo, 43,1°C la mayor temperatura, en blanco 38,8 °C la temperatura intermedia y ya fuera del interruptor en uso la menor temperatura, en verde que son 33,6°C. Esto es como consecuencia de la falta de refrigeración del local, derivado de la rotura del ventilador centrífugo. La media de la sala suele rondar los 22°C y los aparatos sobre 35 °C cuando están en uso.

Figura 4.1: Machete del Control de Máquinas
Fuente: Recopilación propia

Tras trabajar en el equipo, se consigue dejar en funcionamiento un ventilador y, como remplazo del otro, se sitúa en su lugar uno portátil, de palas, como solución provisional hasta recibir uno nuevo,

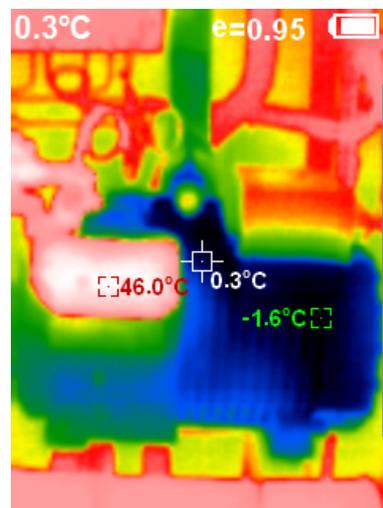
Figura 4.2: Compresor Congelado
Fuente: Recopilación propia

pero pasado unas horas se congelaba todo el compresor y la tubería de aspiración. Esto es como consecuencia de que la válvula de expansión termostática está calculada para un caudal de aire mayor, por lo que al no estar diseñada para este nuevo caudal, se va de sus parámetros de funcionamiento, y aunque está actuando, no es lo suficiente y está pasando líquido, e incluso del evaporador y llegando al compresor. En el anexo A podemos observar cómo incluso llega a congelarse el compresor en la figura A.6. Al congelarse el evaporador y la tubería, se terminaba parando el compresor por baja presión de freón en la aspiración.

Como se puede ver en la imagen termográfica 4.2, el compresor está a $-1,6\text{ }^{\circ}\text{C}$ de temperatura y esto puede ser por varios motivos.

1º Caudal de aire deficiente. Si la ventilación no es la adecuada y se introduce aire nuevo por la puerta del control de máquinas, se obtiene como resultado la introducción de humedad al circuito, la cual es la que se transforma en hielo. Si el caudal que pasa por el evaporador es menor al de diseño, genera que el refrigerante al pasar por las VET, que está regulada para un caudal mayor de aire, expande el líquido, y se produzca el cambio térmico, y como consecuencia el cambio de estado en el principio del evaporador. Es por ello que se produce la congelación de la humedad en el exterior de las aletas del evaporador y por consiguiente a lo largo de la tubería de aspiración del compresor,

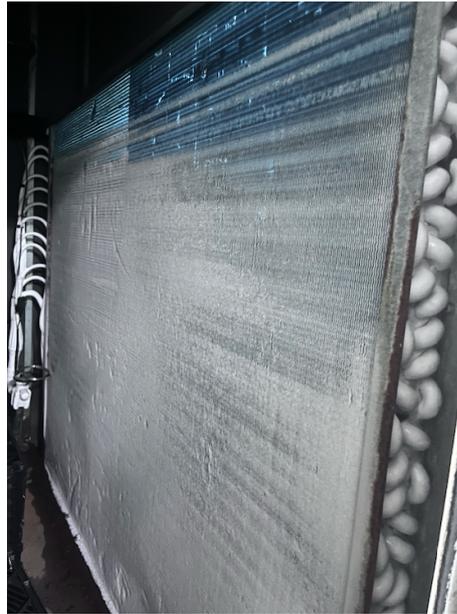
Figura 4.3: Evaporador y Válvula de expansión termostática congelados

Por otro lado, puede ser que el sensor de bulbo esté defectuoso, y no actúe lo suficiente el diafragma de la válvula, y esta deja pasar más cantidad de refrigerante al evaporador.

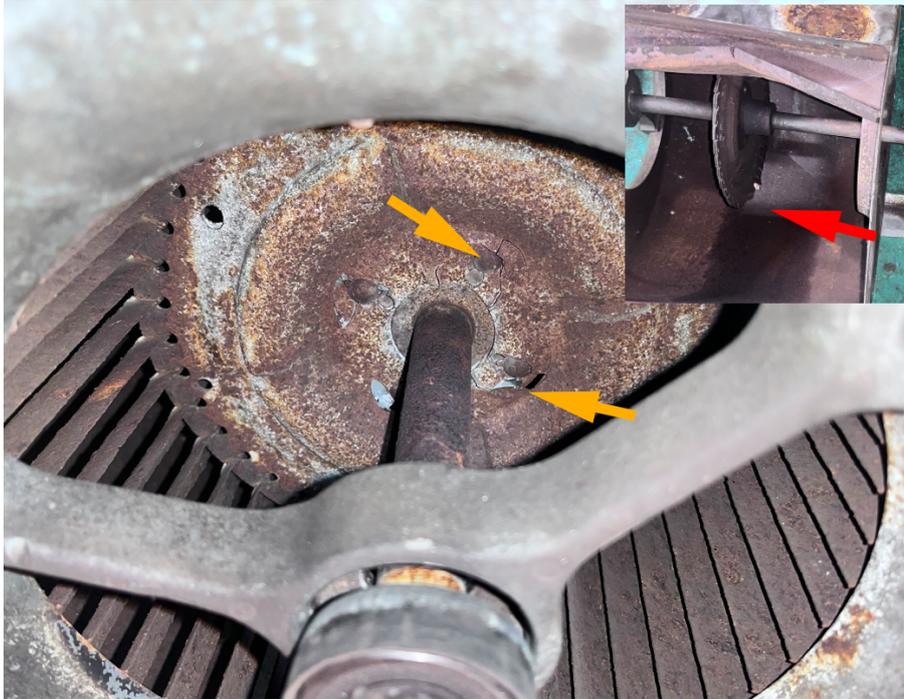
Como se puede observar en la figura 4.4, ha sido un cúmulo de sucesos los que han generado la congelación del evaporador y del compresor. Empezando por los problemas del ventilador centrífugo. Pues el primer problema que sucedió fue la rotura del eje que une los dos ventiladores, ya que se salió el cojinete de la caja como se ve en la parte inferior de la figura 4.4, lo cual generó la rotura del eje. El segundo problema se produjo al destruirse uno de los ventiladores, pues se desarmaron todas las aletas, como se observa en la figura 4.4 señalada con la flecha roja. Esto fue a raíz de soldar el eje, pues quedó desequilibrado, ya que se soldó en el lugar. Y en tercer lugar, junto con la rotura de los alabes, se fisuró el núcleo del ventilador que quedaba, pues como se aprecia en la figura 4.4 con las flechas amarillas, quedó inutilizado.

La congelación del evaporador se generó por el deficiente caudal de aire, y la congelación del compresor al retornar el gas frío al compresor por no parar el grupo y seguir dejándolo en funcionamiento, siendo conscientes del mal estado del ventilador.

Figura 4.4: Ventilador agrietado y sin aletas
Fuente: Recopilación propia

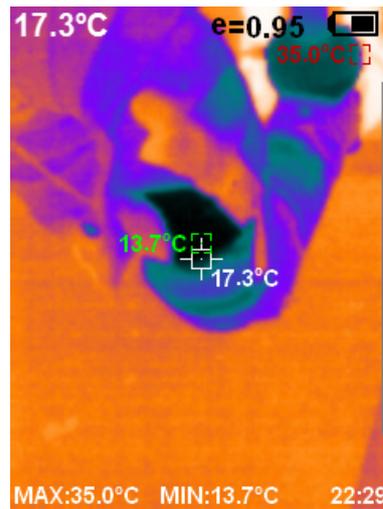
Este desperfecto genera un intercambio de temperatura, y que se caliente el gas que pasa por la tubería. Si son muchas las roturas del aislante a lo largo de toda la línea, genera un aumento de la temperatura del gas que le llega a la aspiración del compresor, y por consiguiente un aumento de la temperatura de descarga del mismo.

En la figura 4.5, se puede apreciar el color azul-negro, la zona en la cual el aislante térmico está defectuoso, pues marca $13,7\text{ }^{\circ}\text{C}$ que, como indica el rango de colores, es el lugar más frío y donde se producen las pérdidas, pues en el resto de la tubería el aislante está bien y marca una temperatura uniforme de $17,3\text{ }^{\circ}\text{C}$. Las pérdidas en este tramo las calcularán en el apartado A.

Este desperfecto se tiene que dividir en dos rectángulos y un triángulo para obtener el área. Para ello se toman las medidas totales, las cuales se han reflejado a papel para calcular las

Figura 4.5: Aislante deteriorado 1
Fuente: Recopilación propia

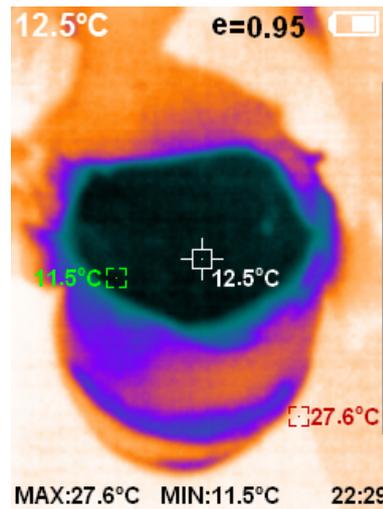
Figura 4.6: Aislante deteriorado 2
Fuente: Recopilación propia

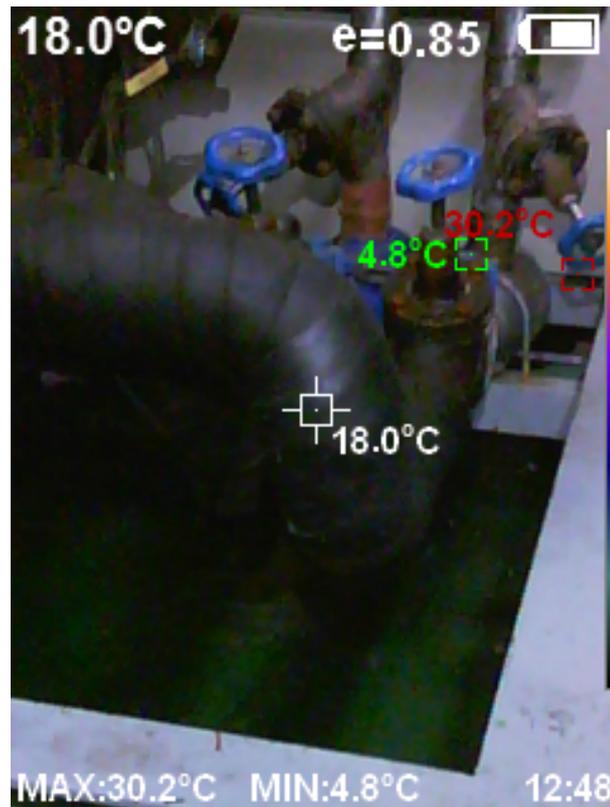
Figura 4.7: Aislante reparado
Fuente: Recopilación propia

Se han conseguido en estos dos desperfectos unas mejoras del 45,45%. Por lo que se ha mejorado el rendimiento del sistema.

Después de solucionar el problema del recubrimiento de las tuberías con el material aislante para los sistemas frigoríficos, se modifica la emisividad a 0,85 como figura en la tabla 3.2, y se realizan mediciones transcurrido un día en funcionamiento, y se observa cómo ya las temperaturas en esos puntos se encuentran aproximadamente a 18 °C como se aprecia en la figura 4.7. Esto quiere decir que la pérdida de energía que se producía en ese punto al robarle calor al medio se han minimizado. Estas pérdidas energéticas no eran muy importantes porque es un área muy pequeña para las dimensiones del sistema, pero se subsanaron los daños y, por mínimo que sea, la instalación reduce su temperatura de trabajo.

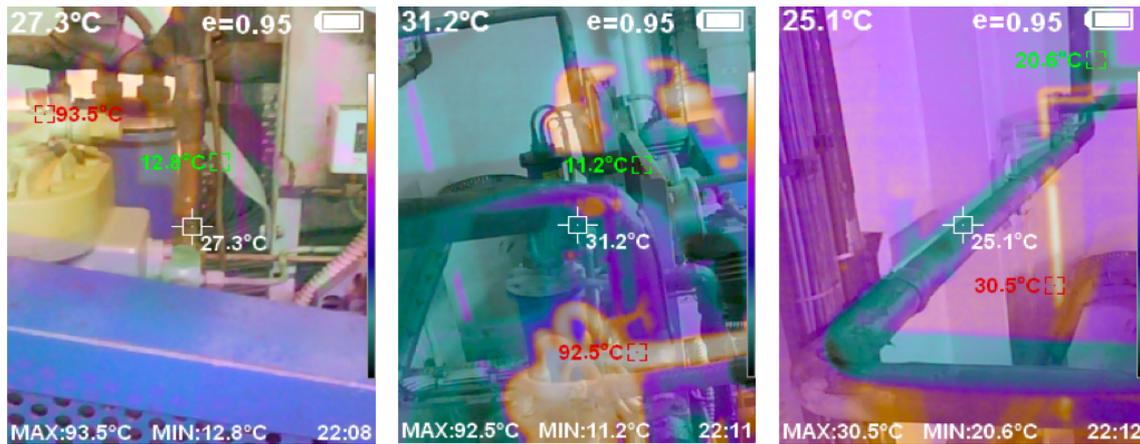
Figura 4.8: Con recalentamiento
Fuente: Recopilación propia

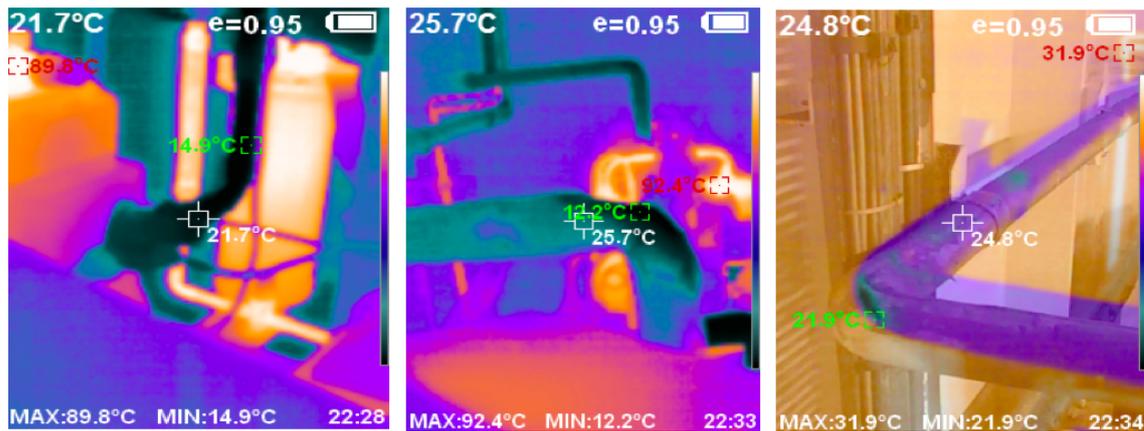
Figura 4.9: Sin recalentamiento
Fuente: Recopilación propia

se encuentran las temperaturas después de interponer las láminas de material aislante sobre el separador de aceite para disipar el calor y no se transfiera a la tubería de aspiración.

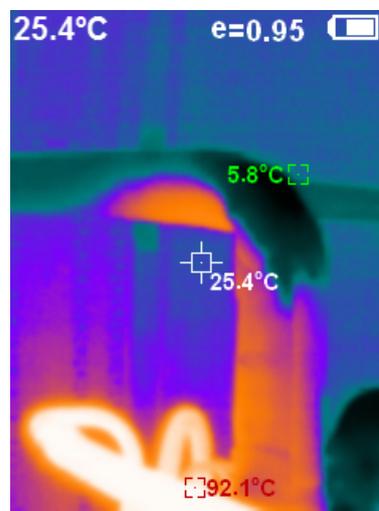
Figura 4.10: Recalentamiento por el filtro separador de aceite
Fuente: Recopilación propia

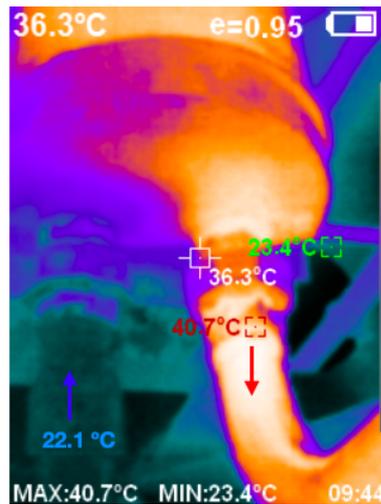
Figura 4.11: Condensador caliente
Fuente: Recopilación propia

Transcurridos unos 20 minutos, nuevamente sucedió lo mismo, se volvió a parar por alta presión.

- Seguidamente se sacan las tapas laterales del condensador para proceder a baquetear los tubos interiores de cobre, por los cuales pasa el agua salada que hace que descienda la temperatura del gas procedente del compresor y se produce el cambio de estado a líquido. Al sacar las tapas no se obtuvo el resultado esperado, pues no tenía mucha suciedad como normalmente. Se pasó la baqueta y se limpiaron todos los tubos, pero no se atascaba como cuando estaba sucio y obstruido. Se sanearon las tapas con un estropajo, se colocaron las juntas nuevas de las tapas con un poco de aproximador. Se apretaron todos los tornillos y se abrieron las válvulas. Se puso la alimentación del magneto térmico de la bomba de agua salada y se puso en marcha, verificamos que no existían pérdidas. Se subieron los magnetos térmicos tanto del ventilador como del compresor y se puso el equipo en funcionamiento.

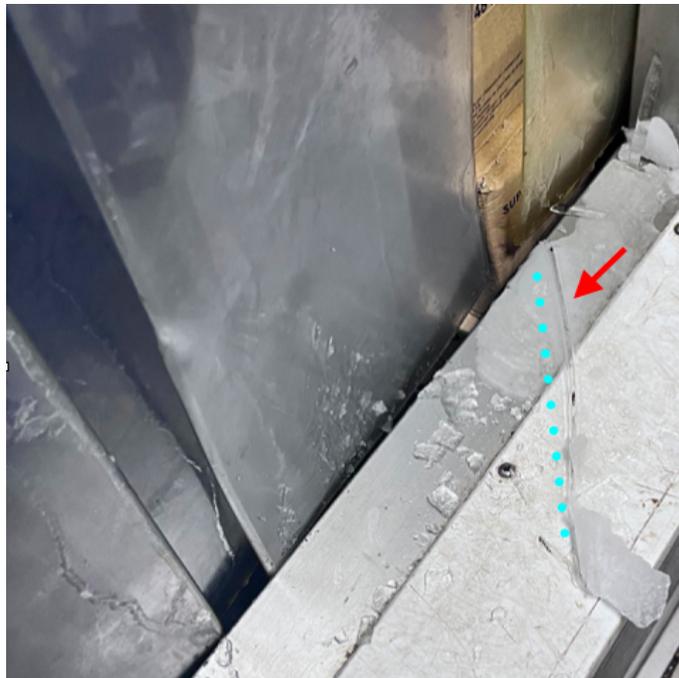
También se puede ver cómo se fue congelando todo el evaporador y la válvula de expansión, creándose una capa de hielo considerable. Esto se puede apreciar en el anexo, en la figura A.7.

Figura 4.13: Hielo por la introducción de humedad
Fuente: Recopilación propia

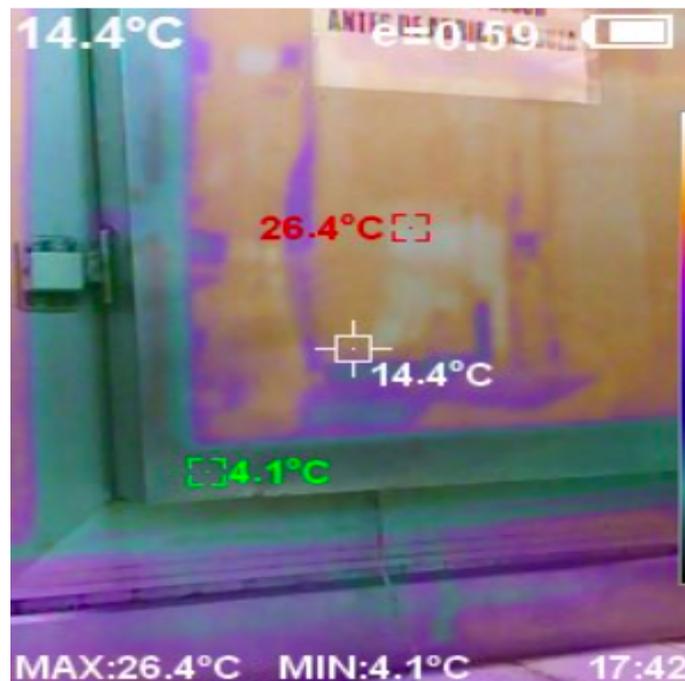
El fallo era evidente, pero se tomaron unas capturas termográficas para ver por dónde entraba la humedad. Se cambió la emisividad de la cámara, pues en este caso se trataba de acero inoxidable y se tuvo que poner a 0,59.

Figura 4.14: Junta de sellado trabada en la puerta

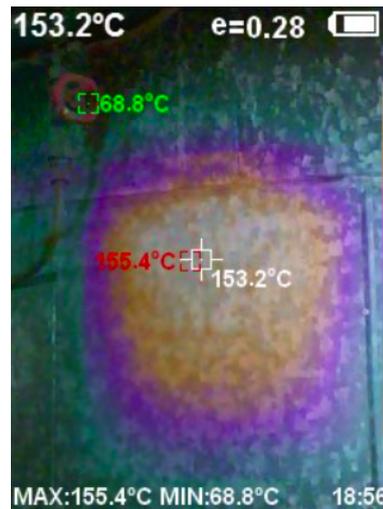
En el economizador de proa se encontró un cuadrado de chapa galvanizada por el cual irradiaba calor. En la figura termográfica 4.15 se puede apreciar cómo se ve claramente que el aislante de lana de roca o se encuentra defectuoso o en su defecto no existe. La chapa ronda unos 70 °C y en ese punto sobrepasa los 150 °C.

Figura 4.15: Chapa galvanizada.
Fuente: Recopilación propia

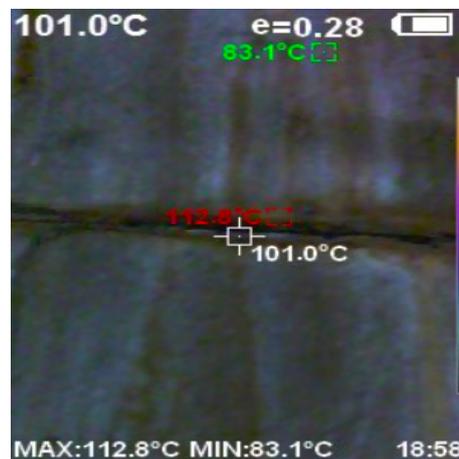
También se encontró en una unión de chapas, deterioros y óxidos. Se observaba cómo la lana se había descompuesto, dejando escapar la temperatura al recinto. En ese lugar alcanza su máxima temperatura sobre los 110 °C, como se aprecia en la figura 4.16.

Figura 4.16: Grieta en la chapa.
Fuente: Recopilación propia

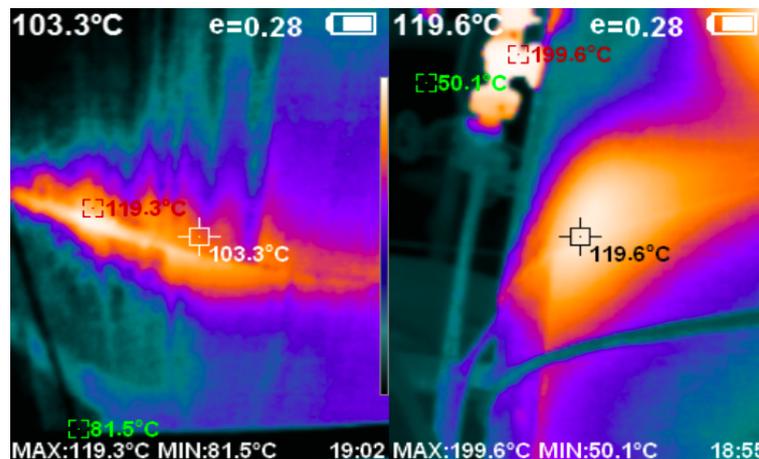
En cuanto al aislante del economizador de popa, destacar que, al igual que en el de proa, existían defectos. Había una grieta considerable en el recubrimiento, por la cual se aprecia el óxido y el deterioro de la lana de roca. En este caso, su temperatura llegaba a alcanzar casi los 120 °C como se aprecia en la figura 4.17 en la parte izquierda. En la misma figura en la parte derecha, se puede apreciar la temperatura de esa zona, en la que en su exterior no se observaba ningún desperfecto aparente, pero algo pasaba, pues en esa zona se alcanzaba los casi 120 °C cuando la temperatura media del aislante son unos 75 °C.

Se informó de que se captaba en la imagen termográfica una anomalía de exceso de temperatura en ese lugar y comentaron que hace unos años se fisuró el economizador, y un taller se metió dentro por unos registros en la parte de agua, y soldaron una chapa de hierro fundido por esa zona, que seguro era por ello que se veía así, pues se puso otro tipo de material aislante.

Figura 4.17: Desperfectos eco de popa.
Fuente: Recopilación propia

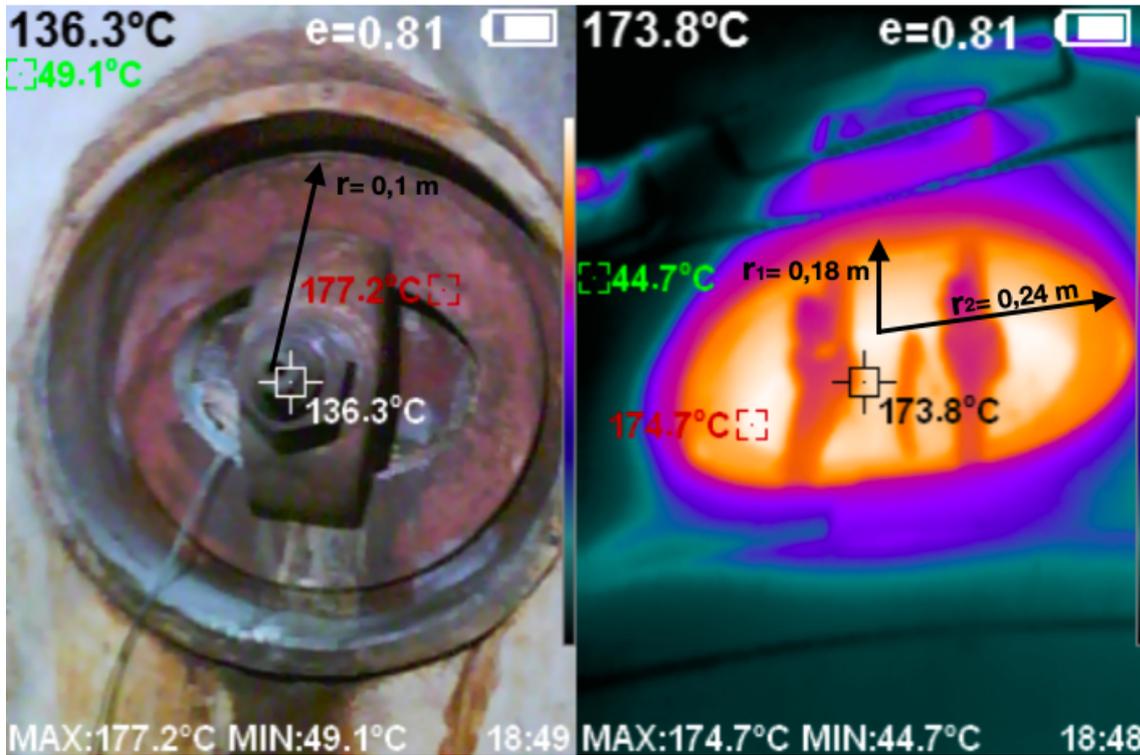
- En los dos economizadores se encontraron pérdidas, pero las más relevantes eran por las tapas, por lo que de cara a realizar los cálculos de la energía radiada, se toman capturas y mediciones de las tapas de registro. A todas les falta la carcasa aislante y chapa que traen originalmente cuando sale de fábrica. Los trabajadores las han ido quitando a medida que se iban reparando las tapas y nunca se pusieron, porque se gripan los tornillos a consecuencia de las altas temperaturas.

Figura 4.18: Tapas de economizadores.

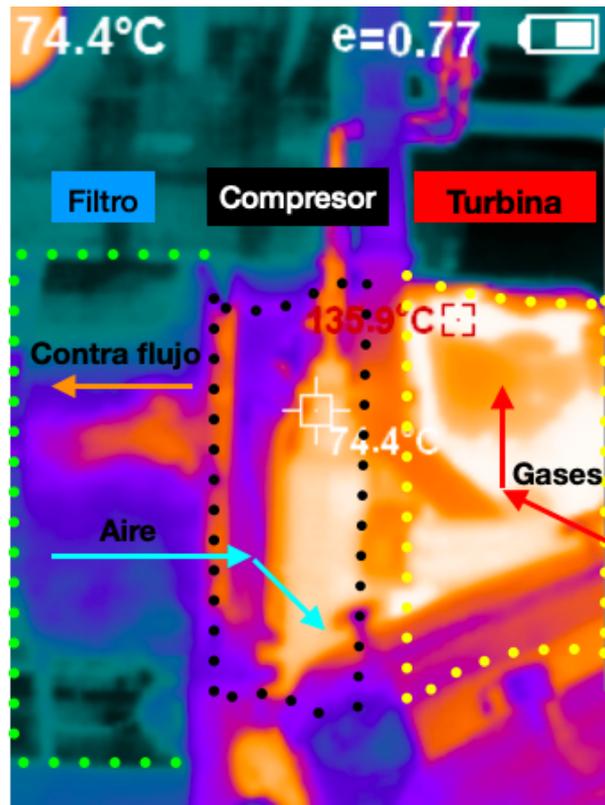
En el cuarto se empezó a captar que había algo extraño, pero no se descifraba qué era lo que le pasaba. Se cambió de carta de colores para ver si apreciaba lo que era, pero no se distinguía. Por lo tanto, se cambió a la paleta de Arco Iris, que suele ser la mejor para ver los cambios térmicos, pero tampoco se distinguió lo que sucedía. Se pensó que era la batería, pero tenía carga. Se apagó la cámara, se encendió y se seguían viendo cosas raras. Pues se tomó la captura a una distancia de 1 o 2 m, había momentos en los que se producía un cambio de color. Lo que quiere decir que cambiaba la temperatura.

Figura 4.19: Pérdida en el turbo 4.

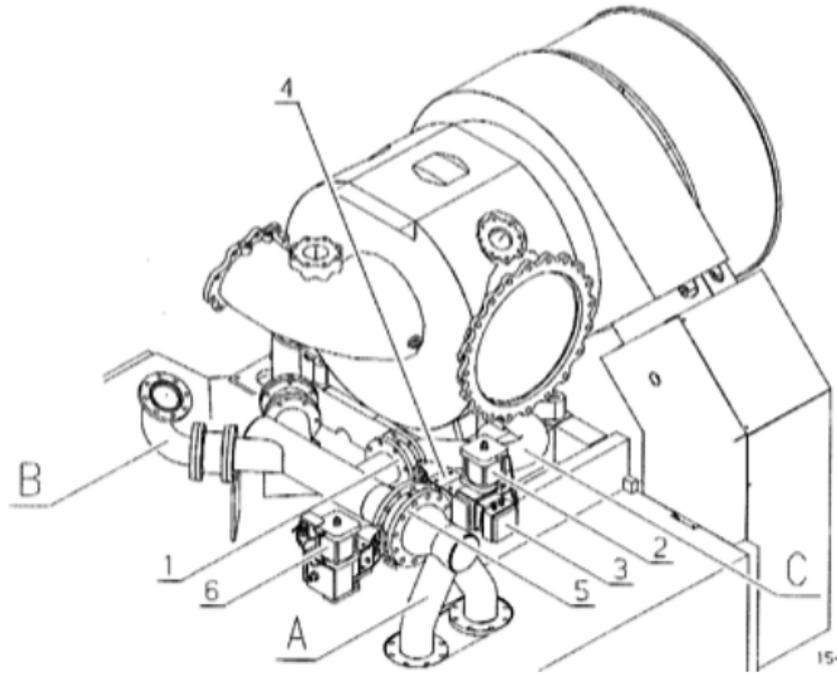
Por otro lado, cuando se detecta una sobrecarga, los gases de escape circulan por el tubo B, se abre

Figura 4.21: Esquema del turbo

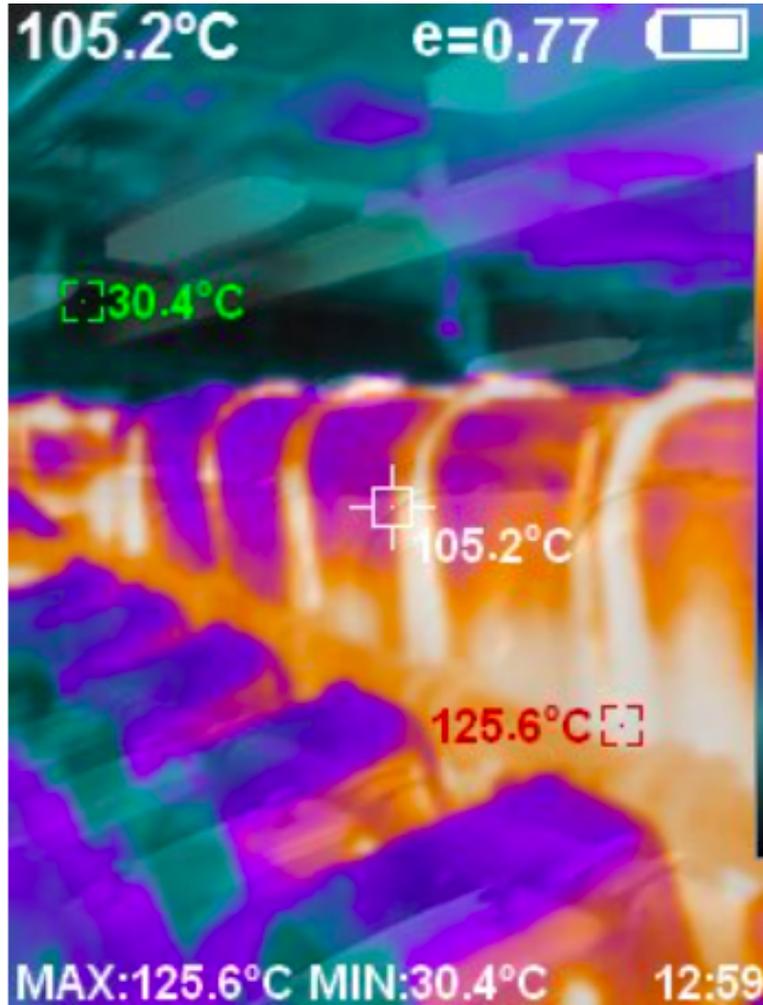
Por otro lado, se realizan capturas termográficas por las zonas de escape, con la misma emisividad que en los turbos, y se observa en las tapas de aluminio, que van protegiendo los colectores de escape como están irradiando temperatura. Esta se disipa por las uniones de las tapas, que no sellan de manera hermética. Sobre ellas llevan unas bandas de aluminio con lana de roca en su interior, para sellar mejor, pero ya de tantas veces que se han sacado, acaba fugando calor, como se puede apreciar en la figura 4.22.

Figura 4.22: Tapas de protección del colector
Fuente: Recopilación propia

Para solucionar este inconveniente, se podría realizar un pedido de tapas nuevas y protecciones, pues están todas dobladas y ovaladas. Esto es porque al sacarlas con patas de cabra para reapretar el colector y revisar el estado de las expansiones de gases, se extraen las tapas todos los meses.

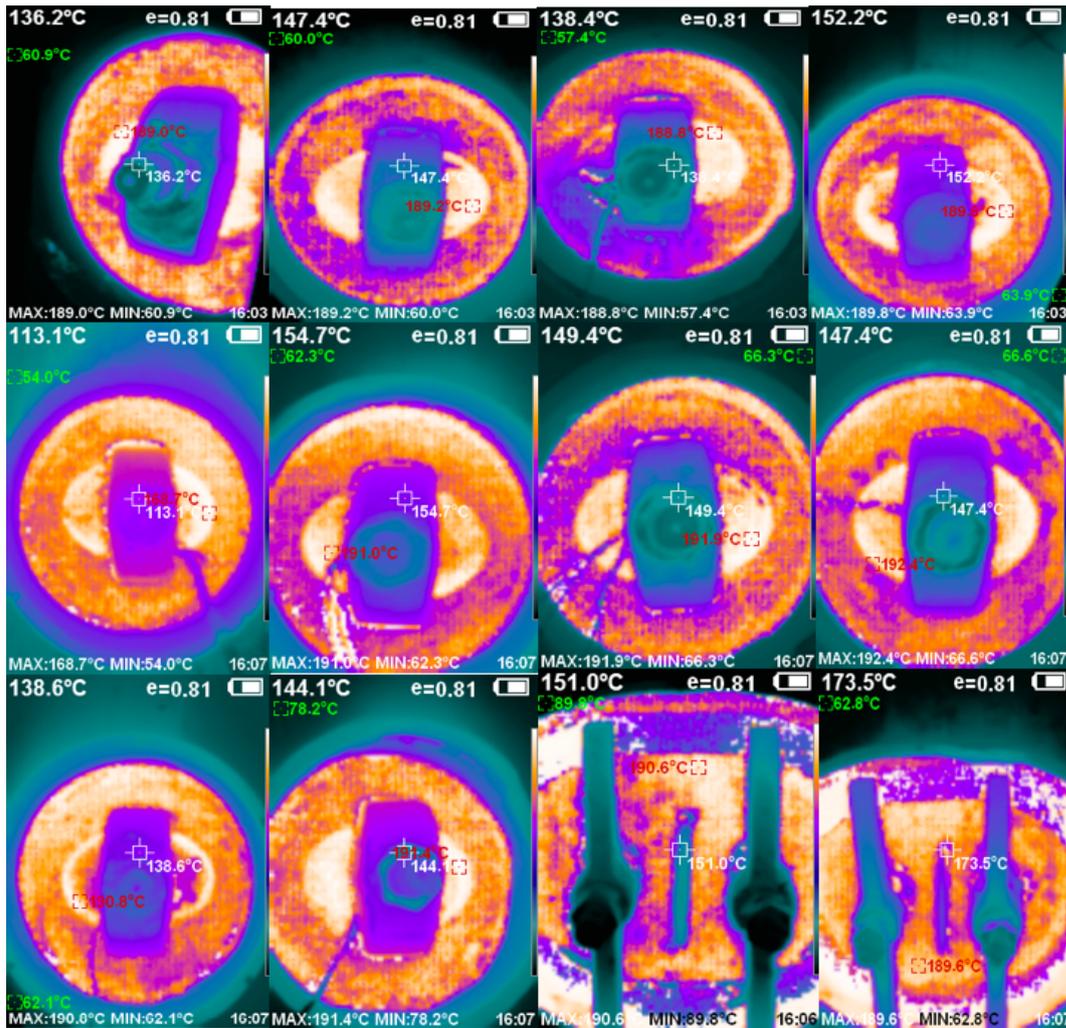
Figura A.2: Temperatura de las tapas del economizador de proa
Fuente: Recopilación propia

Estos parámetros se ven reflejados en el anexo A, en las figuras A2, A3 y A4.

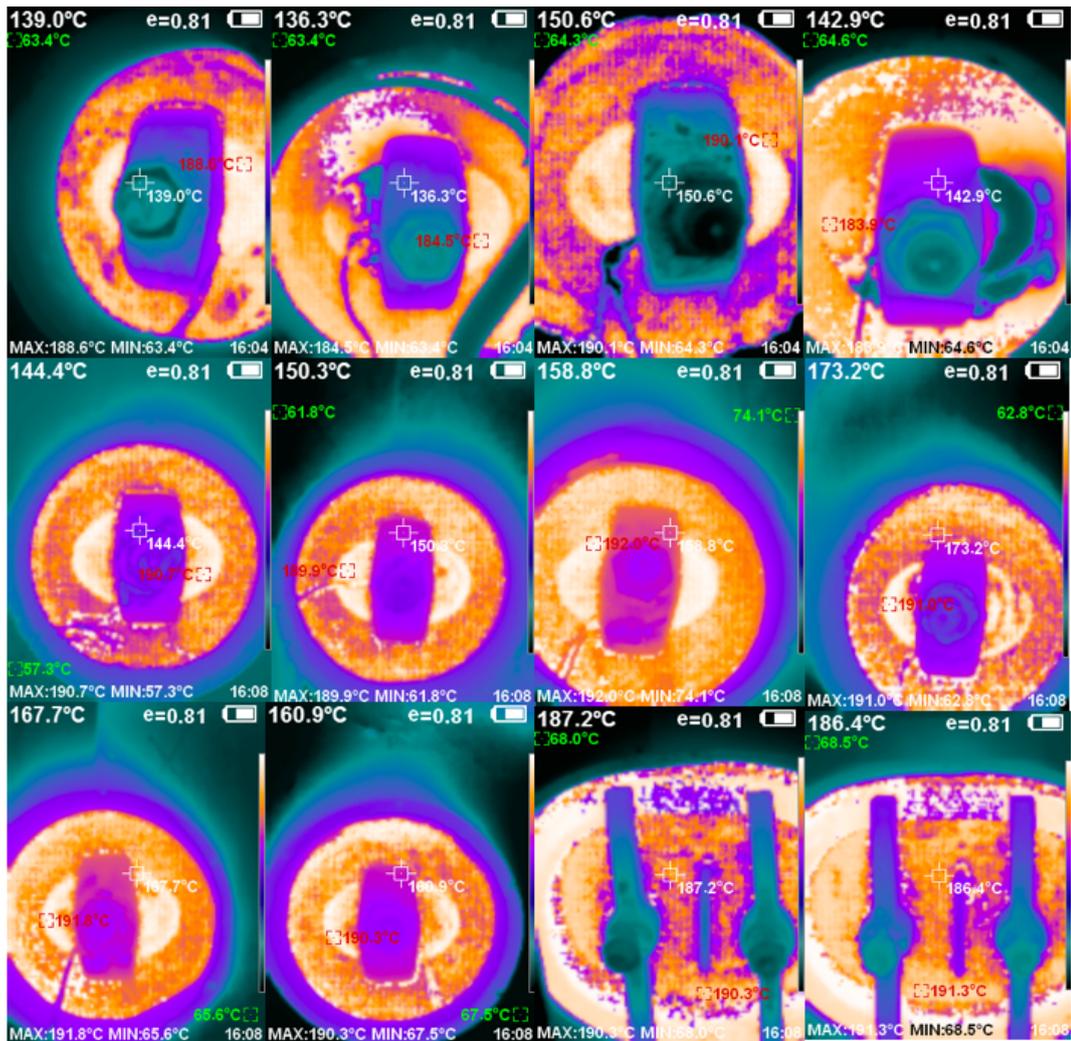
Figura A.3: Temperatura de las tapas del economizador de popa
 Fuente: Recopilación propia

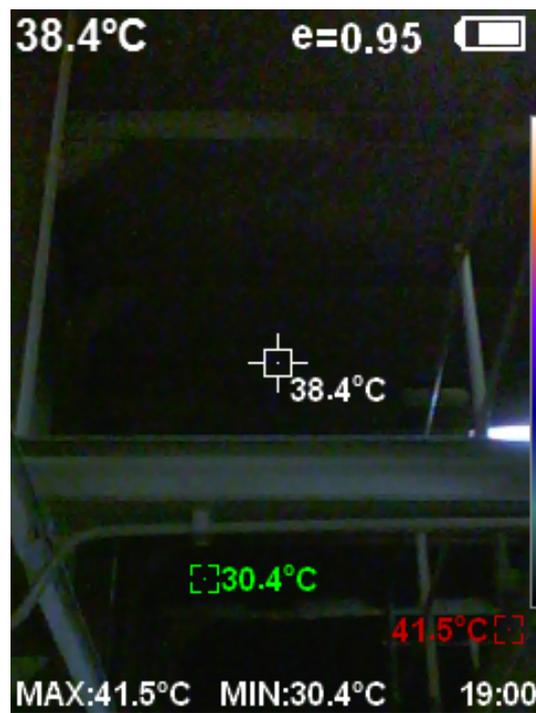
Figura A.4: Temperatura ambiente de la sala de economizadores
Fuente: Recopilación propia

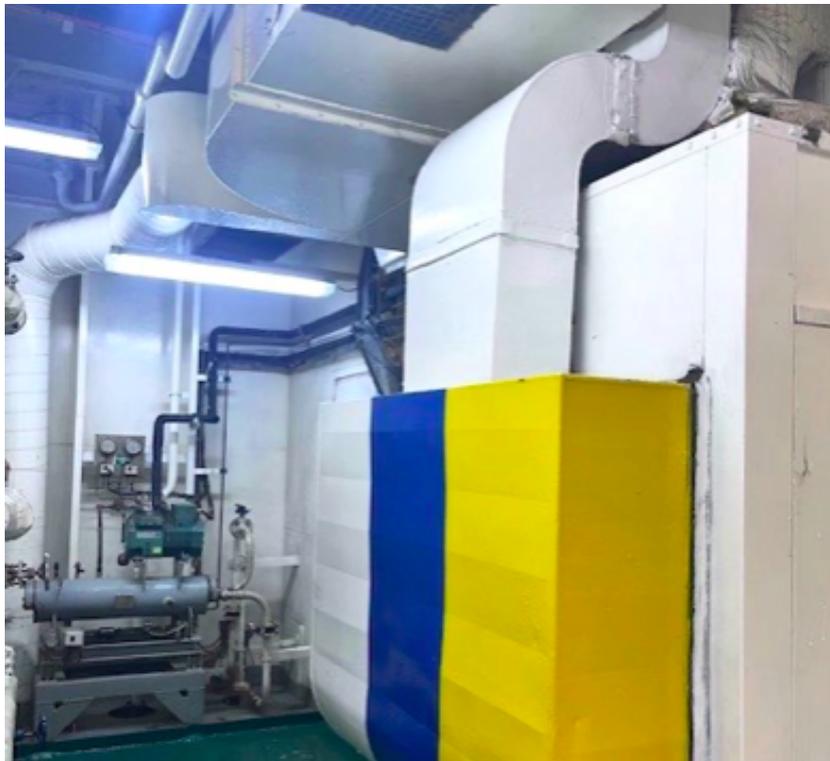
Figura A.5: Grupo de frío de aire acondicionado del control
Fuente: Recopilación propia

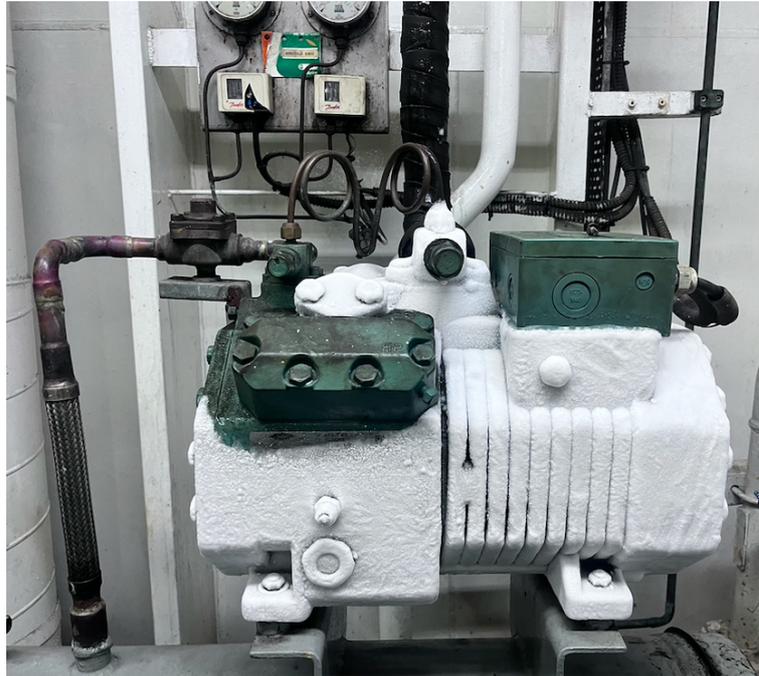
Figura A.6: Compresor congelado por fallo en el ventilador
Fuente: Recopilación propia

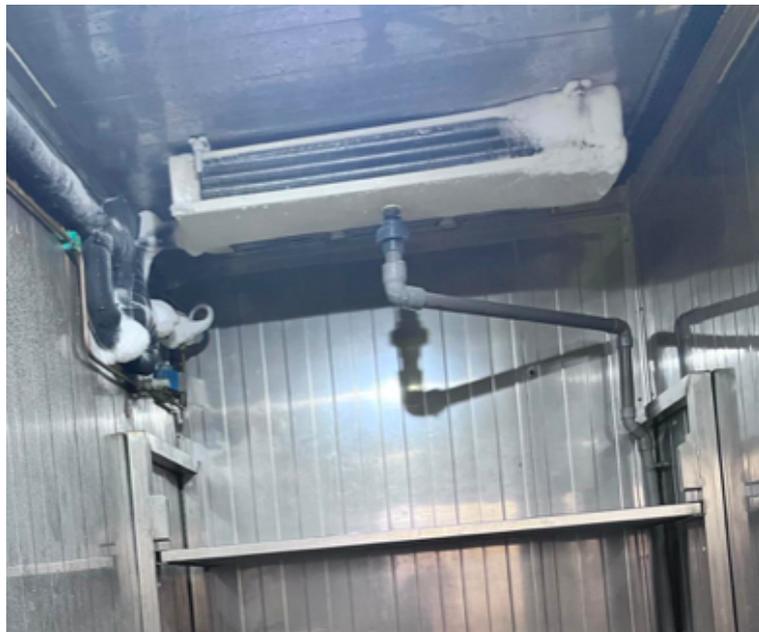
Figura A.7: Hielo en la gamba de congelado
Fuente: Recopilación propia
