**Trabajo de Fin de Grado
de Tecnologías Marinas**

**Estudio termofísico mediante simulación con
FreeCAD de la avería de una válvula en un motor
de combustión interna**

Eduardo Arteaga Rosquete

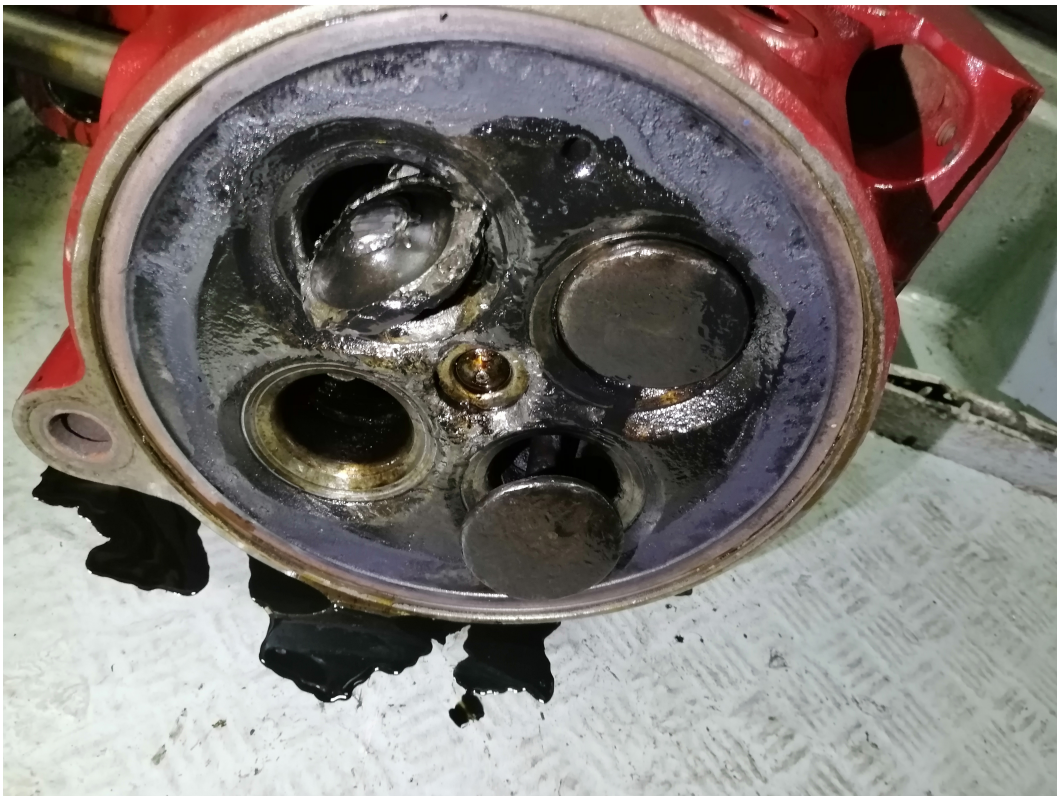
Figura 1.2: Culata N°9 del motor auxiliar N°2 dañada
Fuente: Colección propia

Después se procedió al desmontaje del cilindro en cuestión. Y se observó que las válvulas estaban golpeando el aro de fuego hasta que estas se doblaron y se partieron, produciendo daños en la culata (fig.1.2), en la camisa y en la cabeza del pistón (fig.1.3). La causa de esta avería es que la válvula de admisión y de escape estaban intercambiadas, es decir la de admisión estaba en el orificio de escape y viceversa. Este intercambio se produjo en el montaje posterior al *overhaul*. Este mantenimiento consiste en desmontar por completo el motor y sustituir o reacondicionar las piezas que lo requieran.

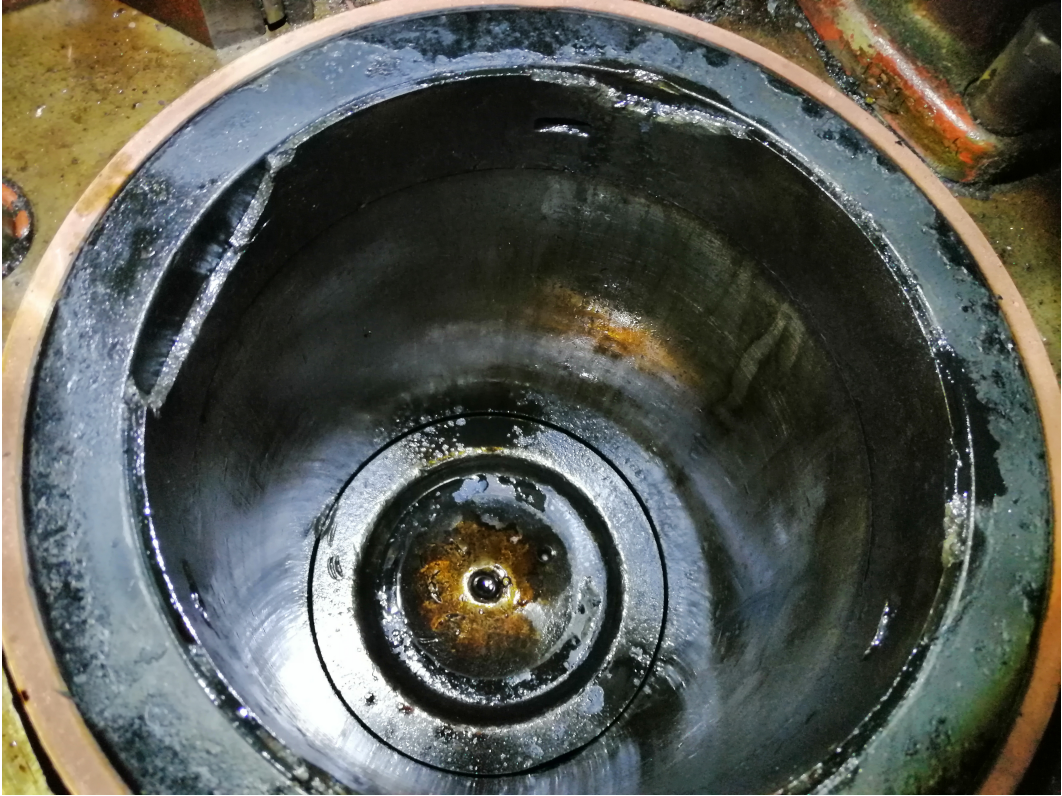
Figura 1.3: Camisa dañada del cil. N^o9 del motor aux. N^o2
Fuente: Colección propia

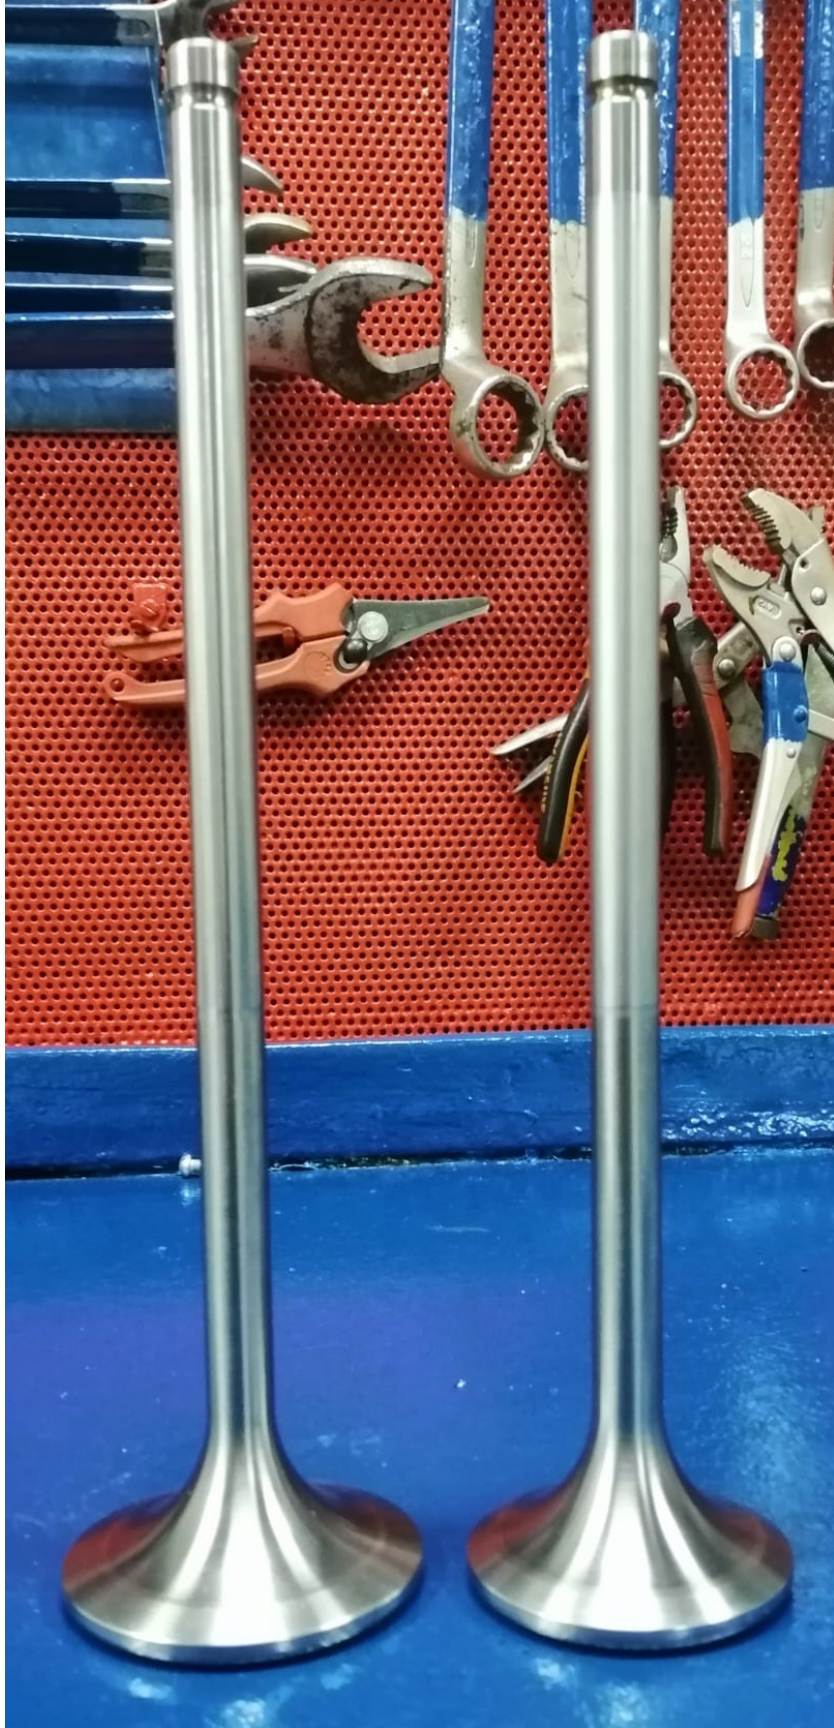
Figura 3.1: Válvulas de admisión y de escape sin dañar
Fuente: Colección propia

Las dimensiones comunes de las válvulas están reflejadas en la tabla 3.4. Luego las dimensiones de admisión están expuestas en la tabla 3.5 y por último las dimensiones de escape están en la tabla 3.6. En las figuras 3.1 y 3.4 se puede observar las dos válvulas sin daños y la diferencia de tamaños.

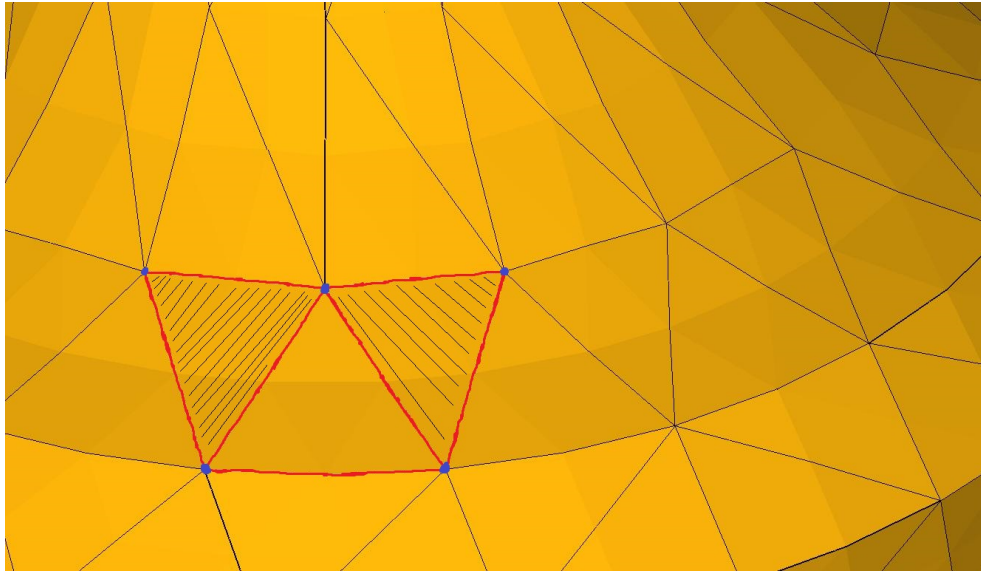
Figura 3.3: Ejemplo de nodos y elementos
Fuente: Colección propia

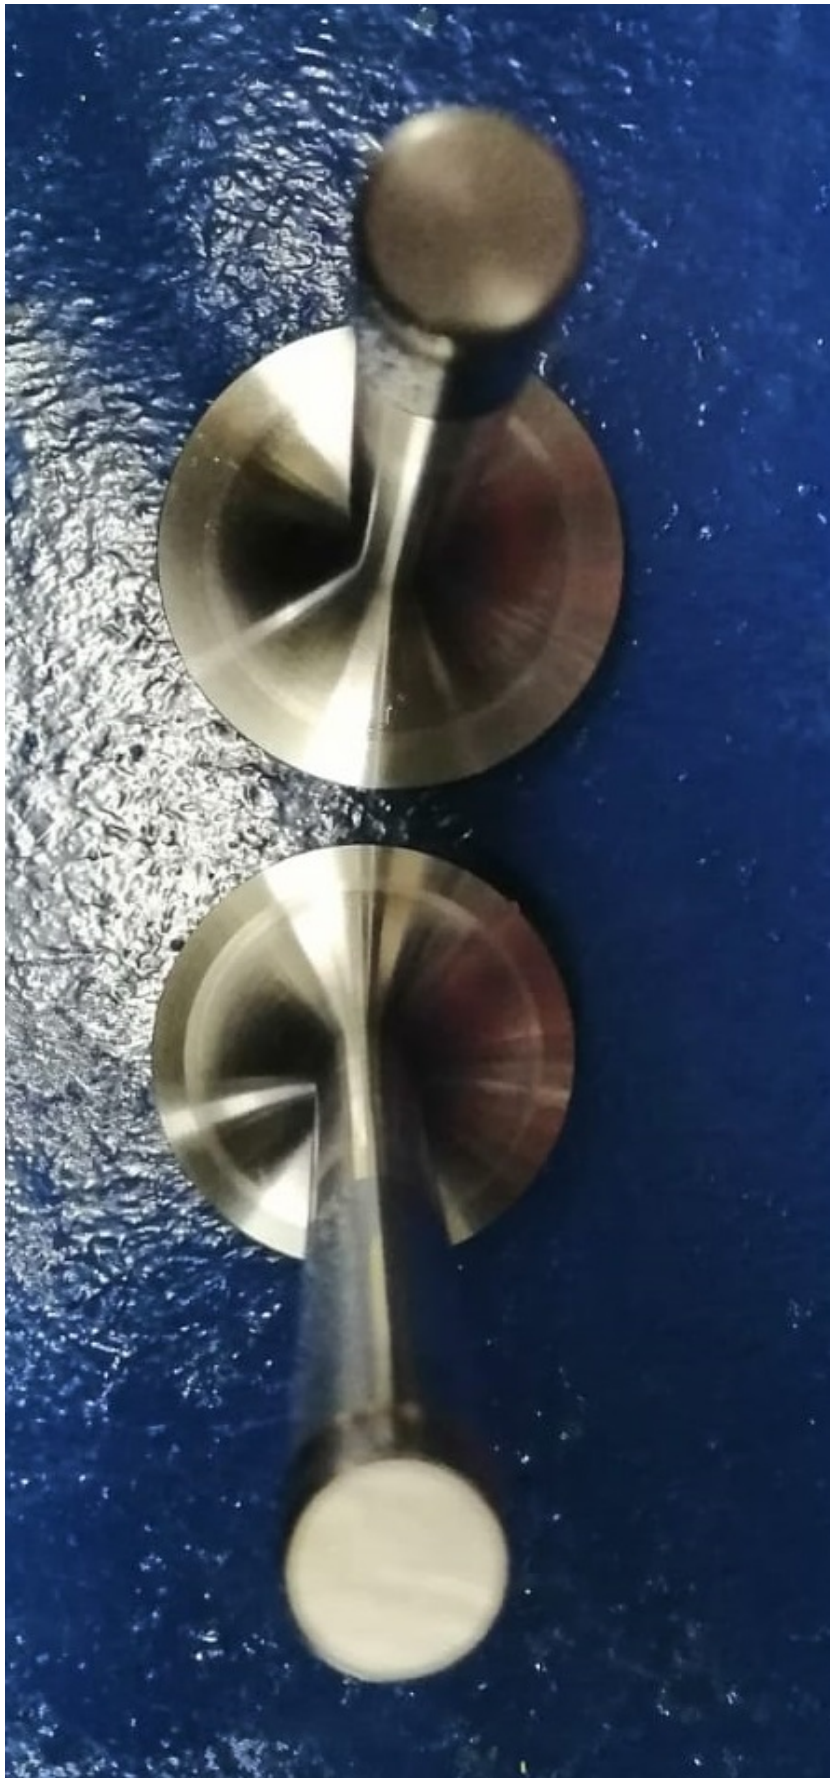
Figura 3.4: Diferencia de tamaños entre las válvulas
Fuente: Colección propia

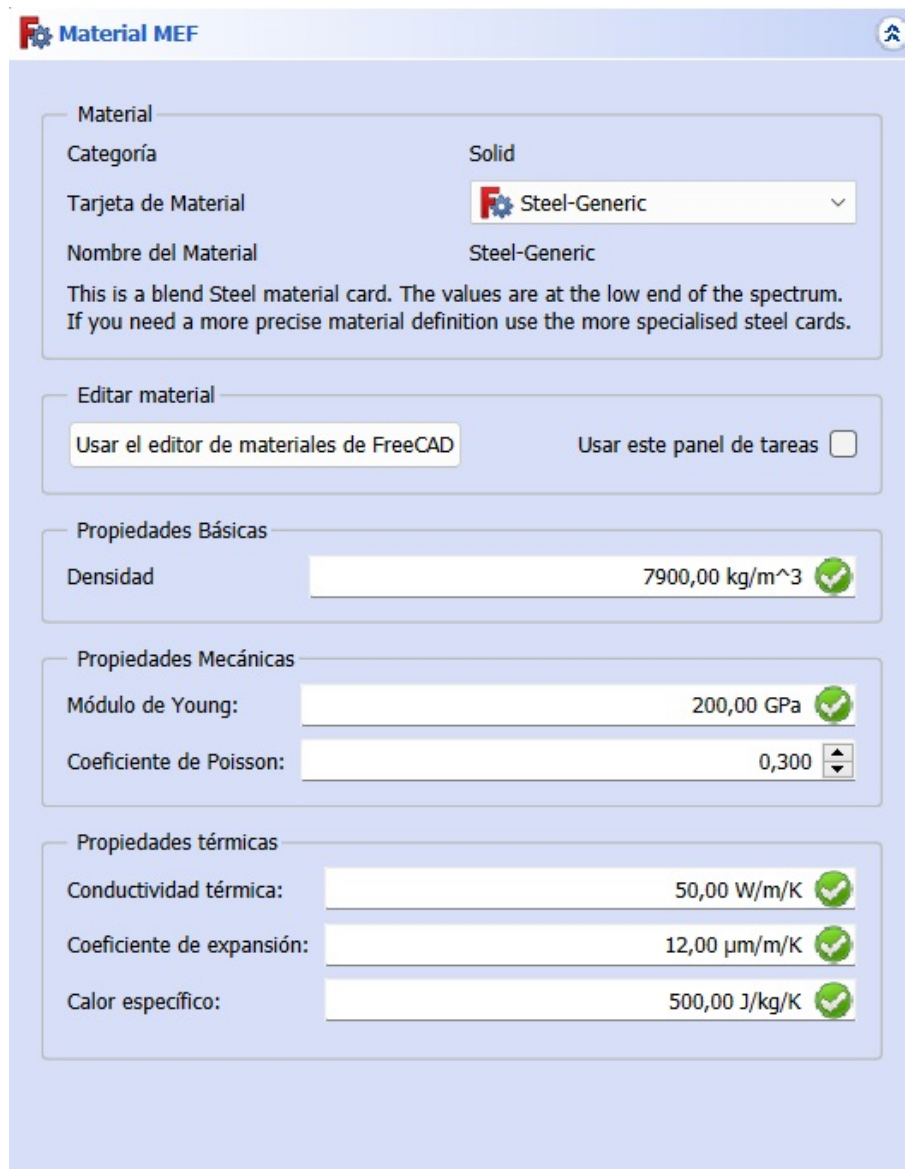
Figura 3.5: Características del material utilizado para las pruebas termomecánicas
Fuente: Colección propia

Según el manual del motor, las válvulas están fabricadas con acero fundido, pero al no tener las características exactas del material para las diferentes pruebas que se ha realizado, se ha optado por utilizar las características de un material disponible en FreeCAD, que es el acero genérico. Sus características se especifican en la fig. 3.5.

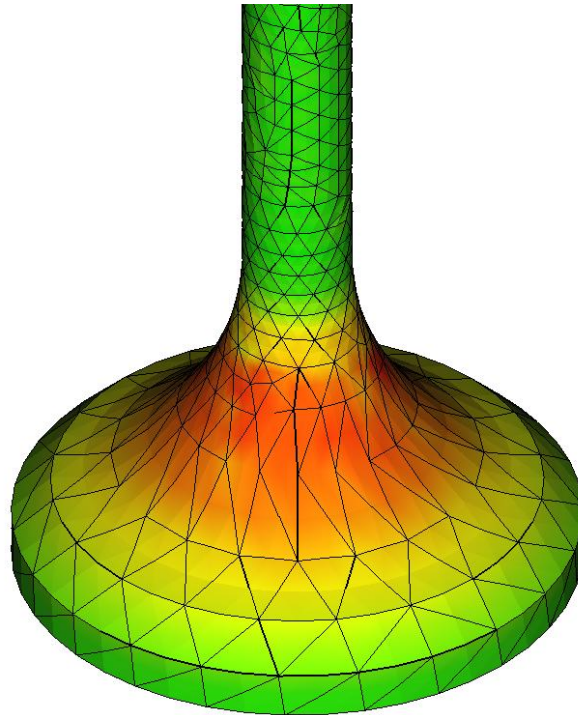
Como se puede observar en las figuras 4.3, 4.4, 4.5 y 4.6. Los daños recibidos cuando la válvula está cerrada se concentran en la galleta de la válvula, que es por donde empezó a fracturarse y cuando está abierta se concentran en la intersección donde la válvula se introduce en la culata y donde está expuesta a los diferentes gases, temperaturas y presiones en el colector correspondiente, de admisión o de escape.

Figura 4.3: Esfuerzo cortante máximo cuando la válvula de admisión está cerrada
Fuente: Colección propia

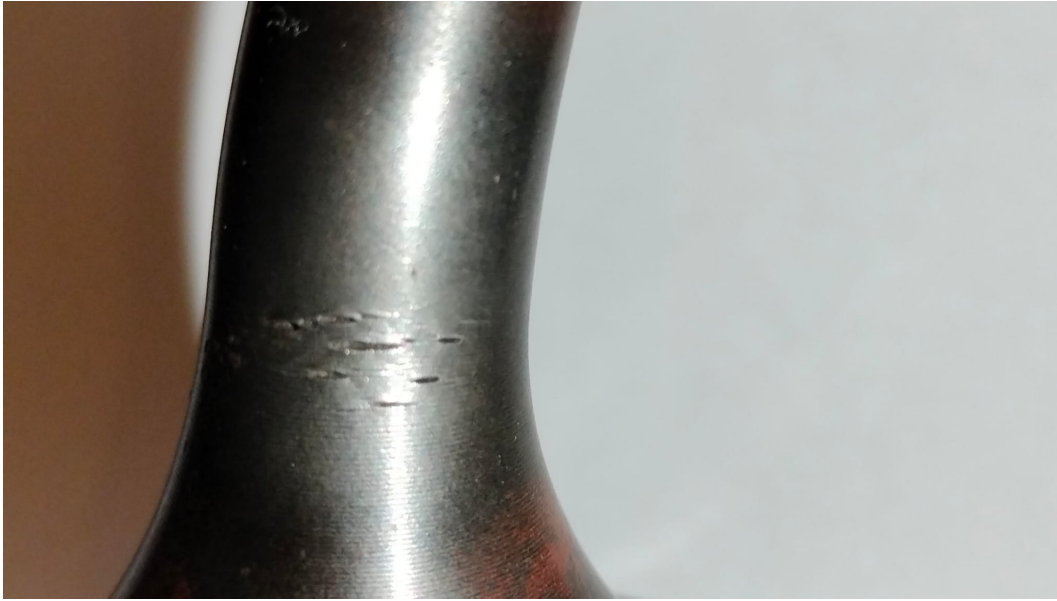
Figura 4.4: Daños en la válvula
Fuente: Colección propia

Según todos los resultados expuestos anteriormente de los análisis y las marcas de las piezas que se tuvieron que sustituir, la hipótesis más plausible de como ocurrió en sí la avería, es que la válvula se deformó hasta tal punto que se atascase en el alojamiento de las válvulas de la culata. Haciendo que esta golpease con el pistón, provocando los daños que se pueden observar en la zona donde están los balancines. Después, aparte del golpeteo de las válvulas, dos de ellas se fracturaron por compresión golpeando el cilindro y la culata, para finalmente una de ellas incrustarse en la misma, y la otra no se pudo encontrar ya que se introdujo por el colector de escape produciendo daños en la turbo.

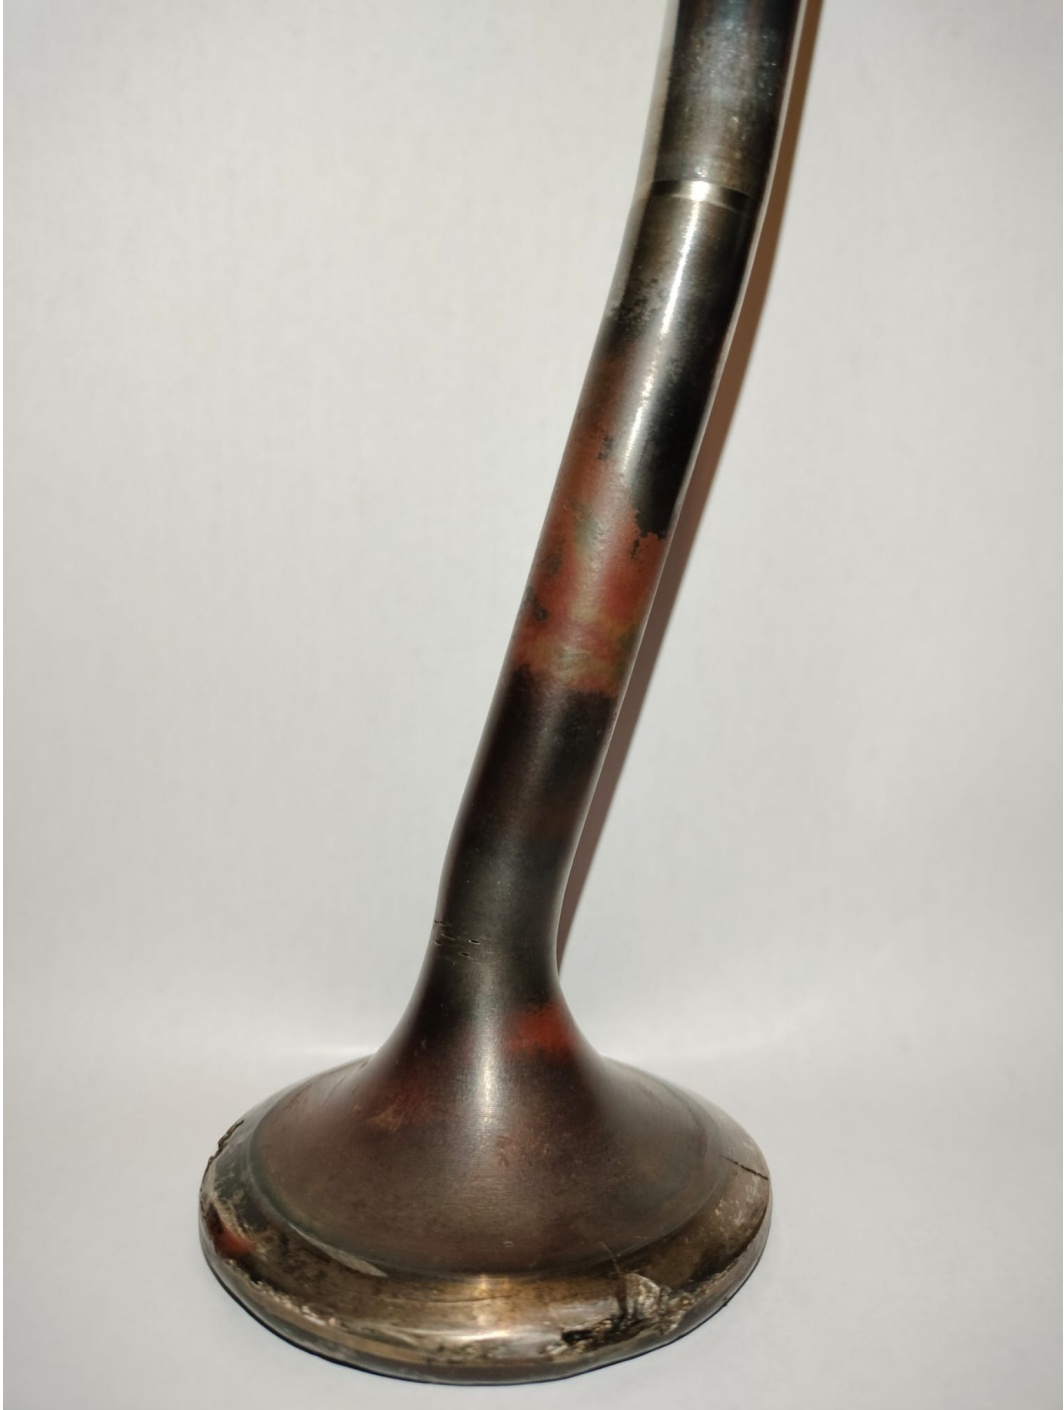
Figura 4.6: Deformación de la válvula.
Fuente: Colección propia

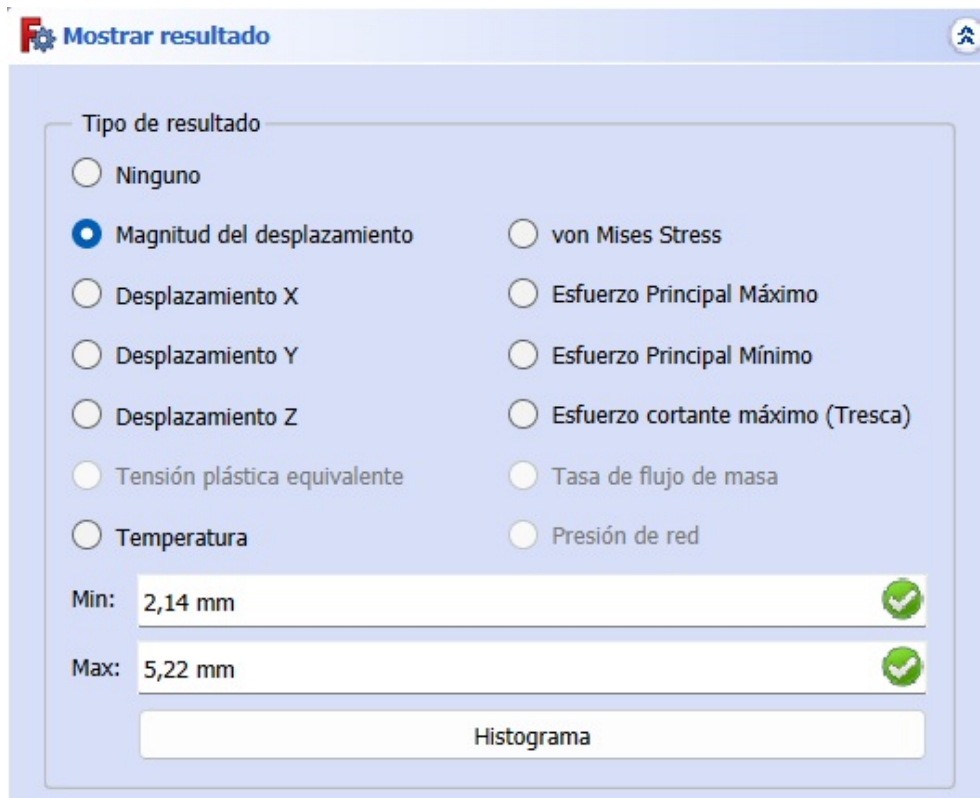
Figura 4.9: Datos de la deformación causada por la temperatura en admisión cuando está cerrada

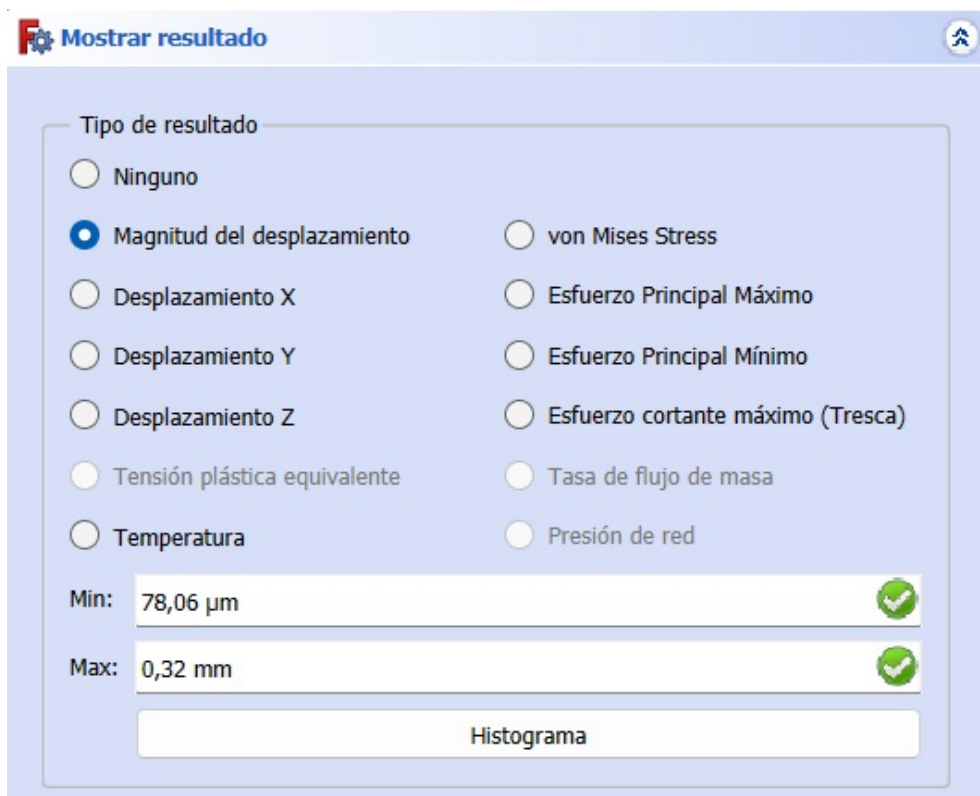
Figura 4.10: Datos de la deformación causada por la temperatura en escape cuando está cerrada

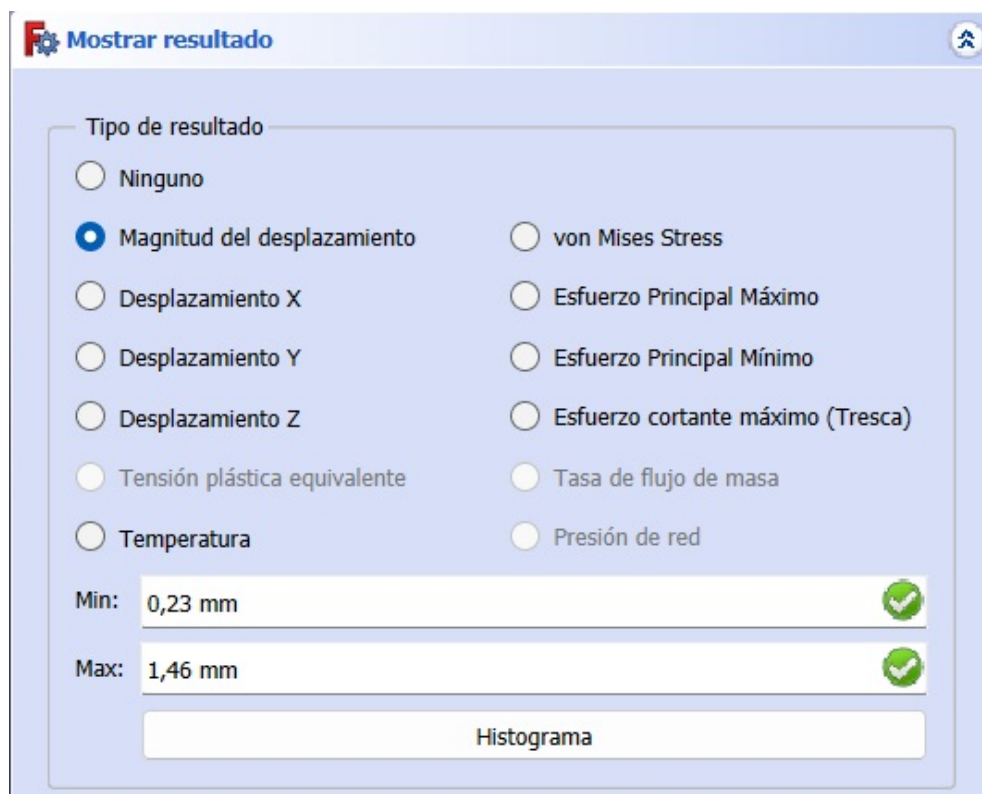
Figura 4.14: Datos de la deformación causada por la temperatura en escape cuando está abierta

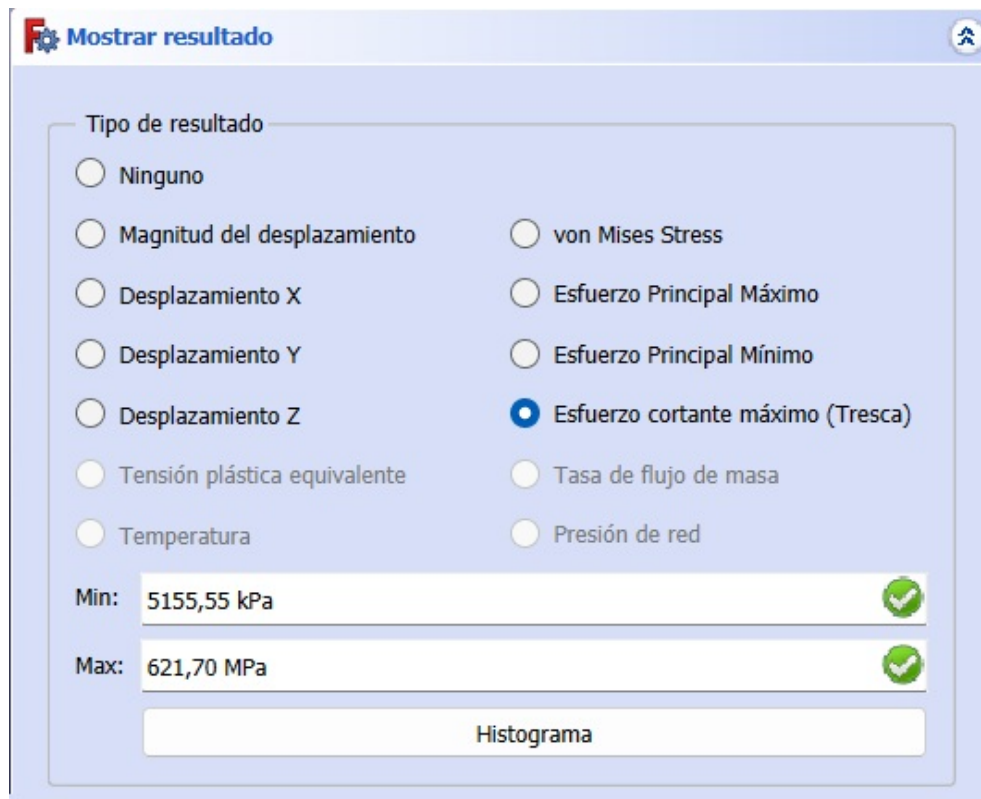
Figura 4.17: Datos del esfuerzo máximo causado por la presión en admisión cuando está cerrada

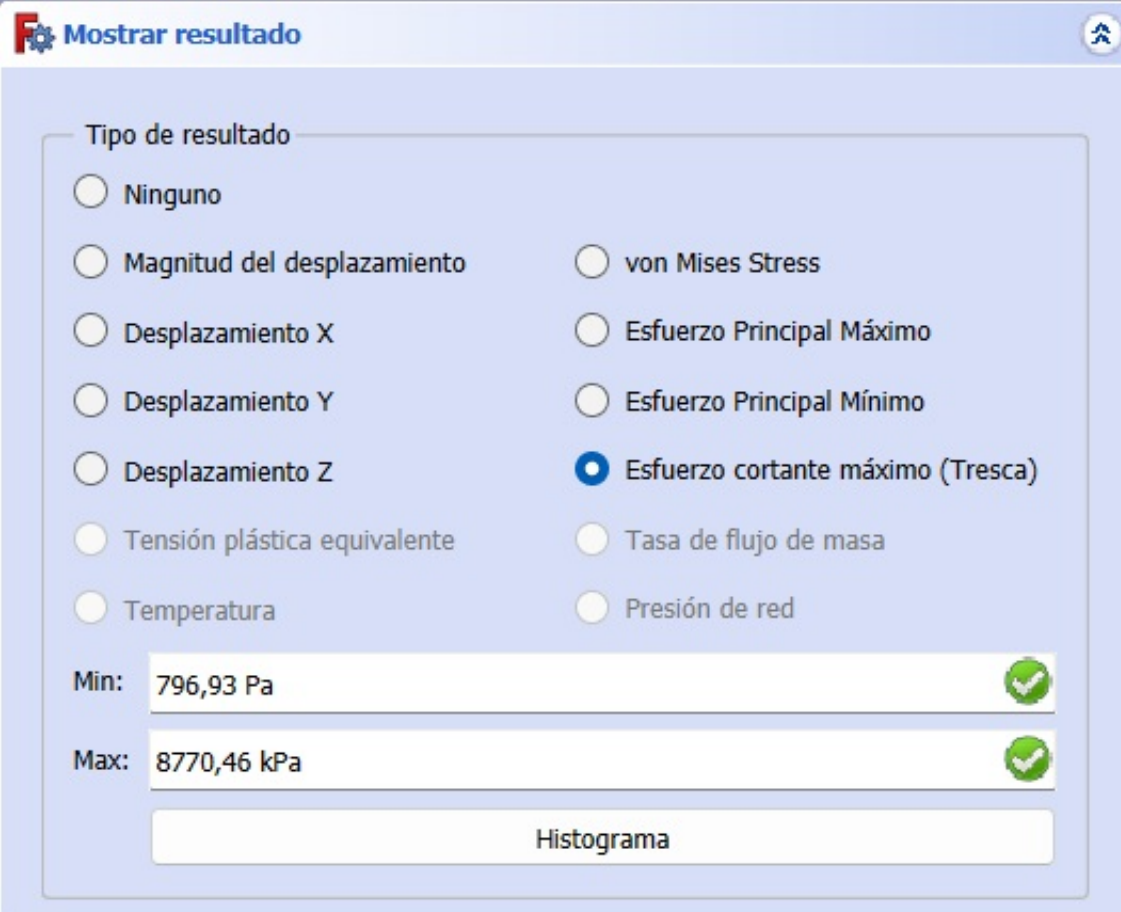
En la figura 4.16 se aprecia la zona donde el esfuerzo cortante es máximo. Sufre una presión de 796,93 Pa y 8770,46 kPa en la válvula de admisión (fig.4.19) y de 793,56 Pa y 817,78 kPa en escape (fig.4.20).

Figura 4.19: Datos del esfuerzo máximo causado por la presión en admisión cuando está abierta

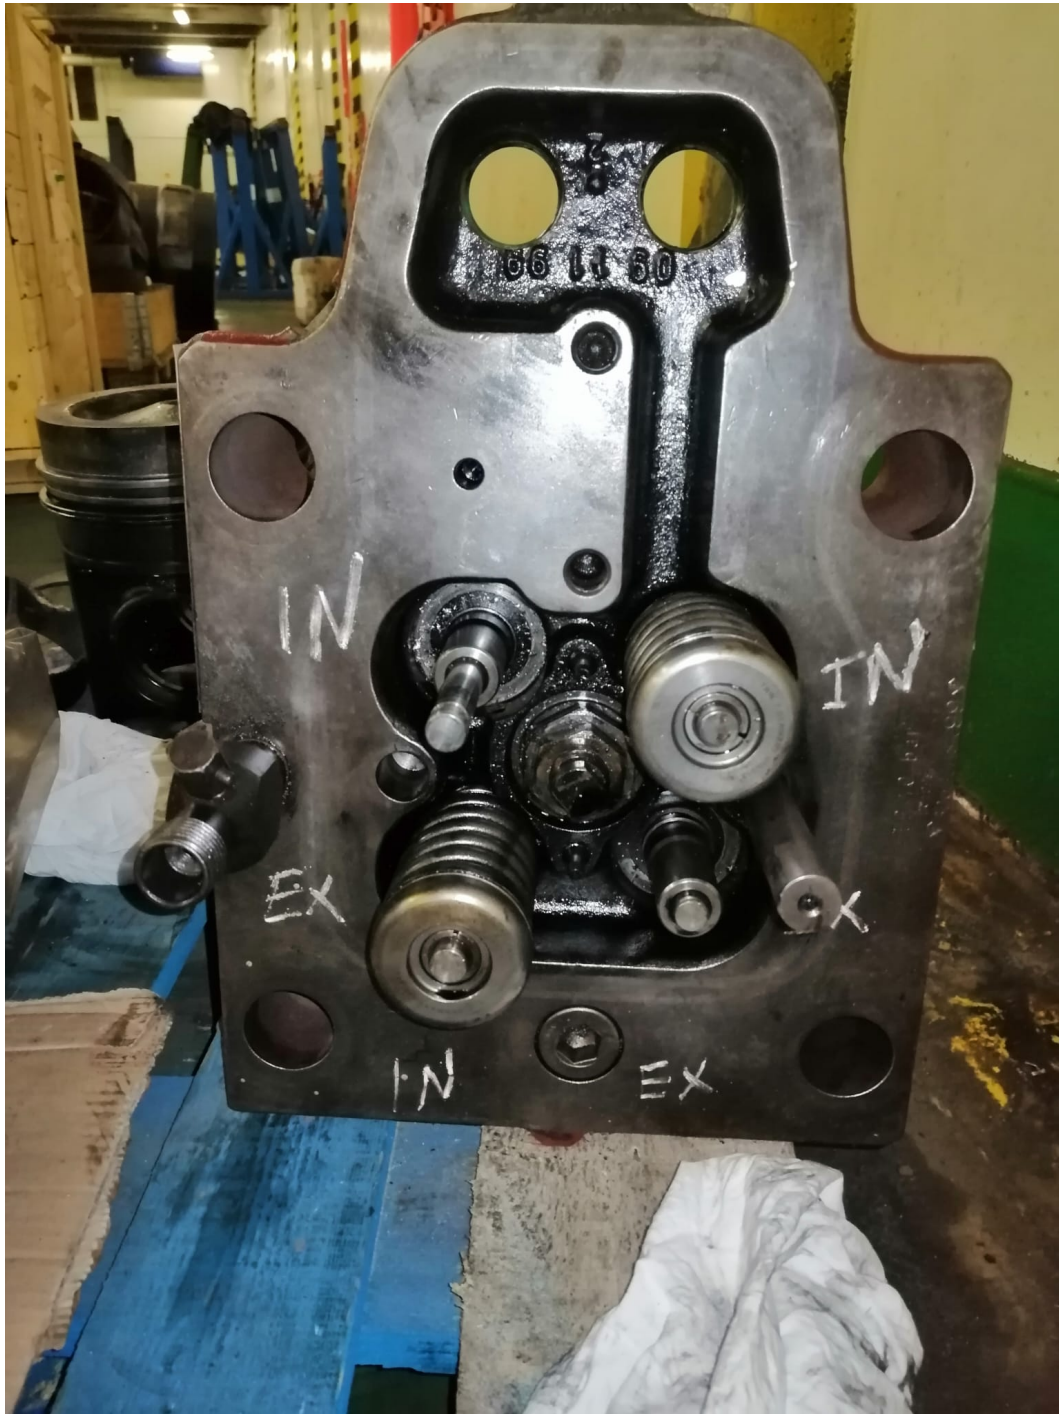
Figura A.1: Posición de las válvulas en la culata dañada
Fuente: Colección propia

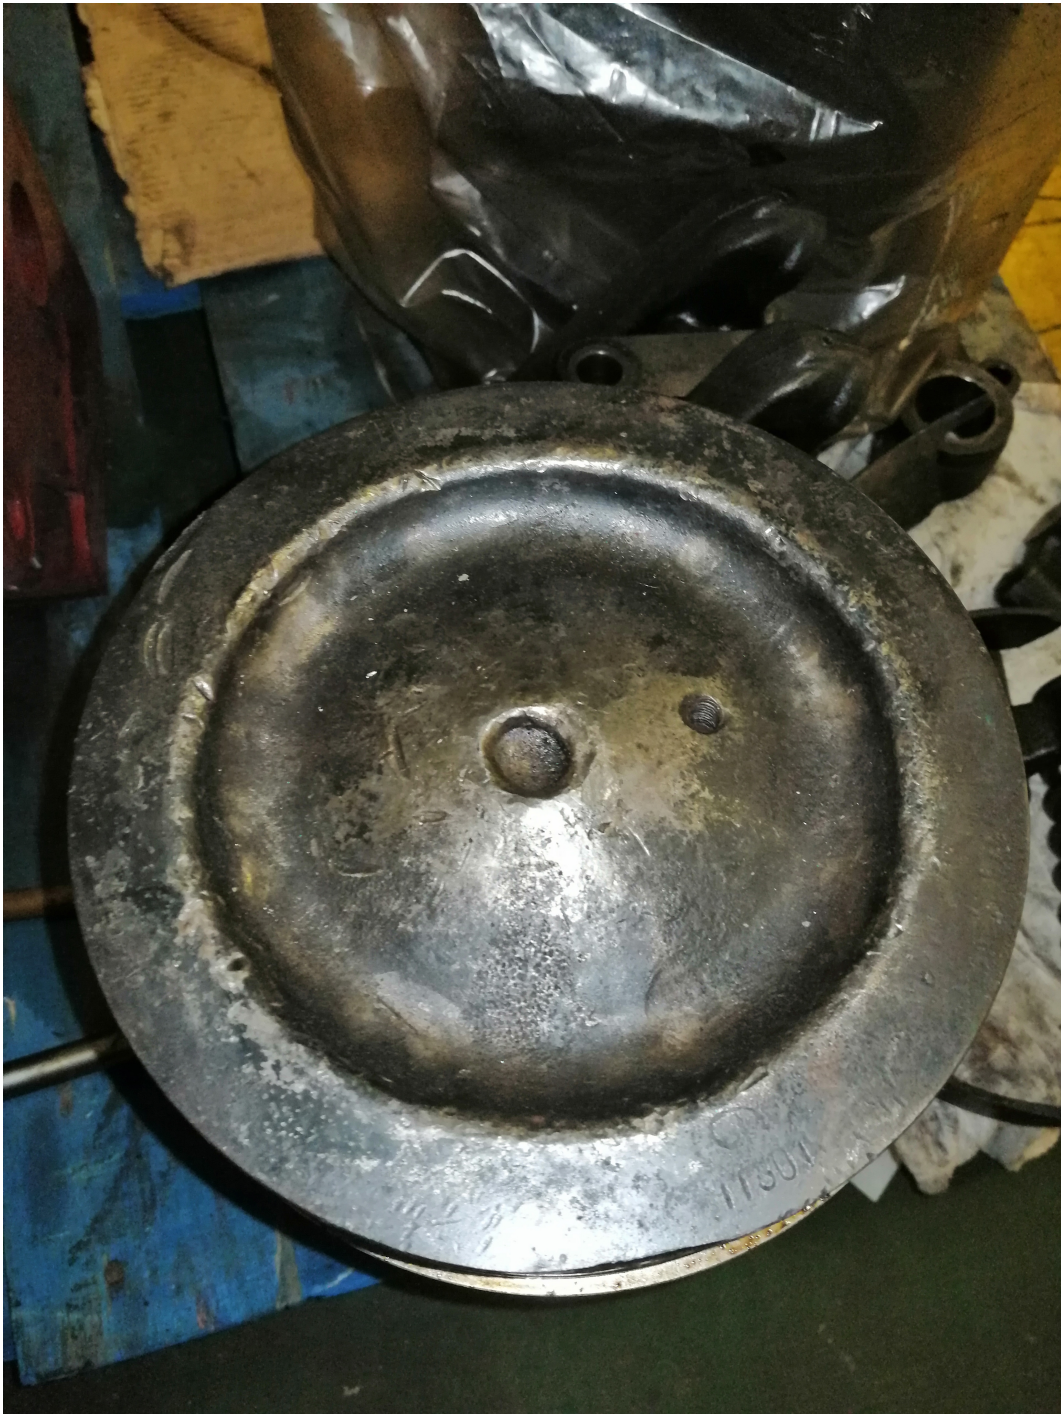
Figura A.2: Marcas en la cabeza del pistón causadas por el golpeteo de las válvulas
Fuente: Colección propia

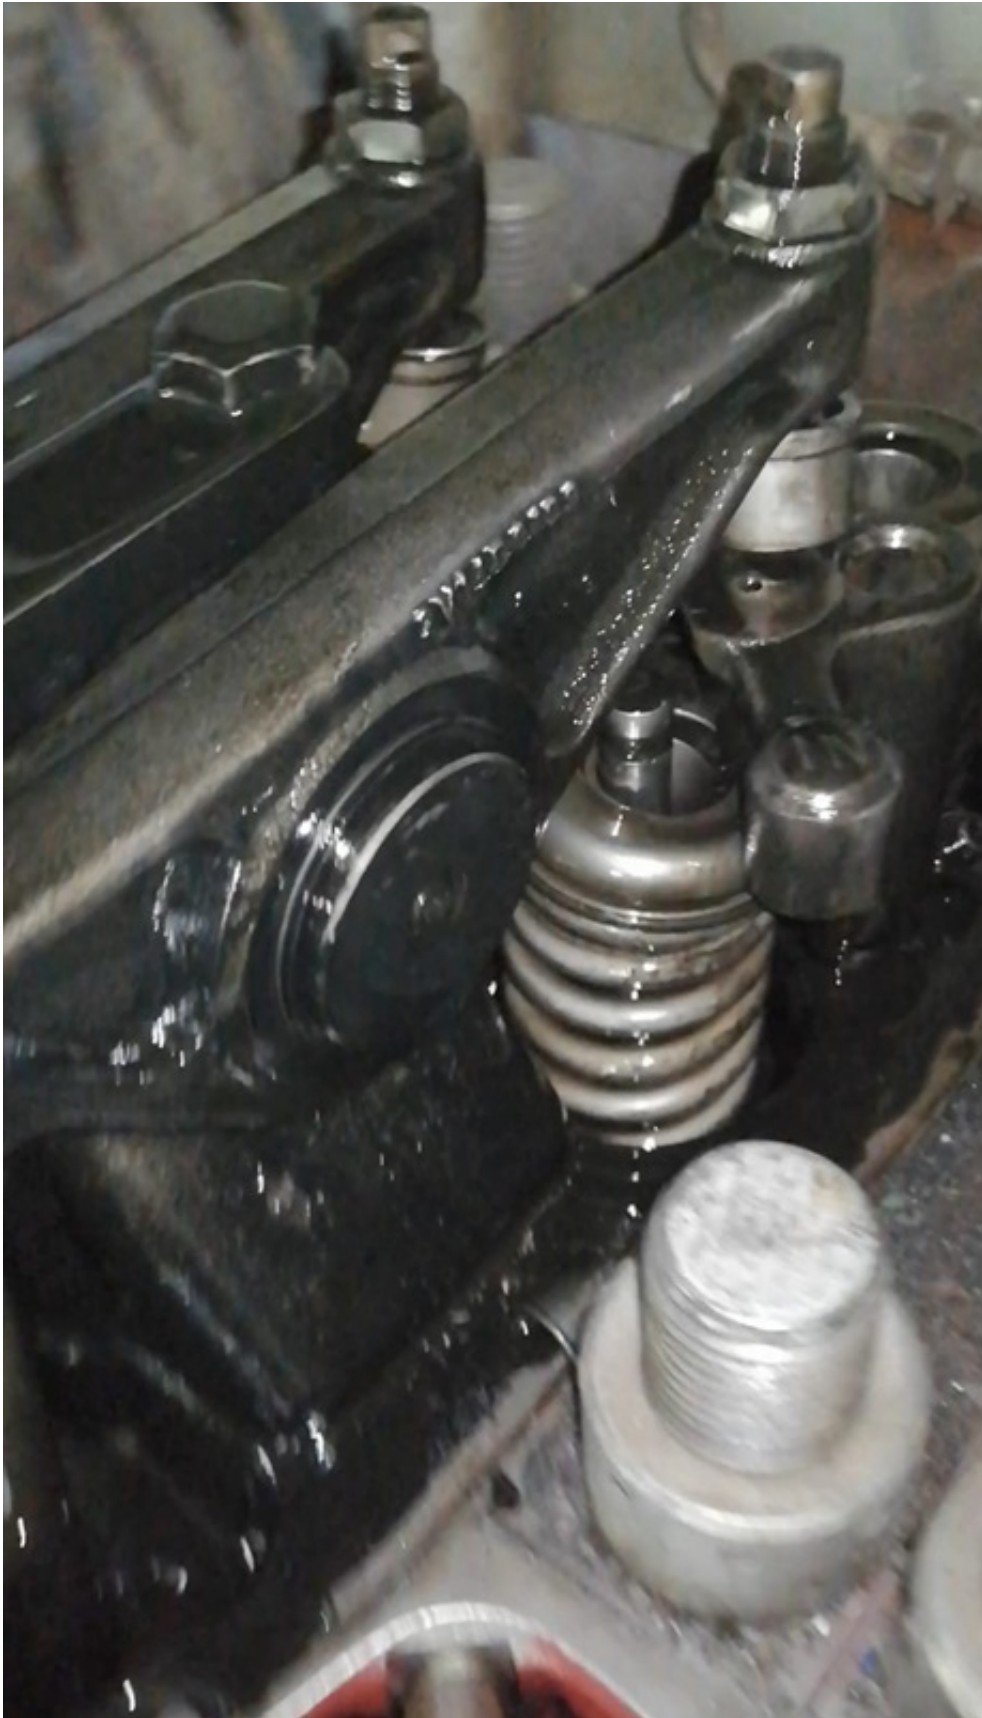
Figura A.3: Daños observados en los balancines de la culata N^o9 del motor auxiliar N^o2

La avería se produjo en medio de una maniobra. En ese momento, de los tres motores auxiliares están arrancados el N°2 y el N°3. De repente se escuchó un golpeteo por la zona de la turbo y del cilindro N°9 del motor auxiliar N°2. Rápidamente se arrancó el N°1 y se paró el N°2. Al quitar la tapa de balancines se podía observar que los balancines, el yunque y demás elementos estaban gravemente dañados (fig. A.3).

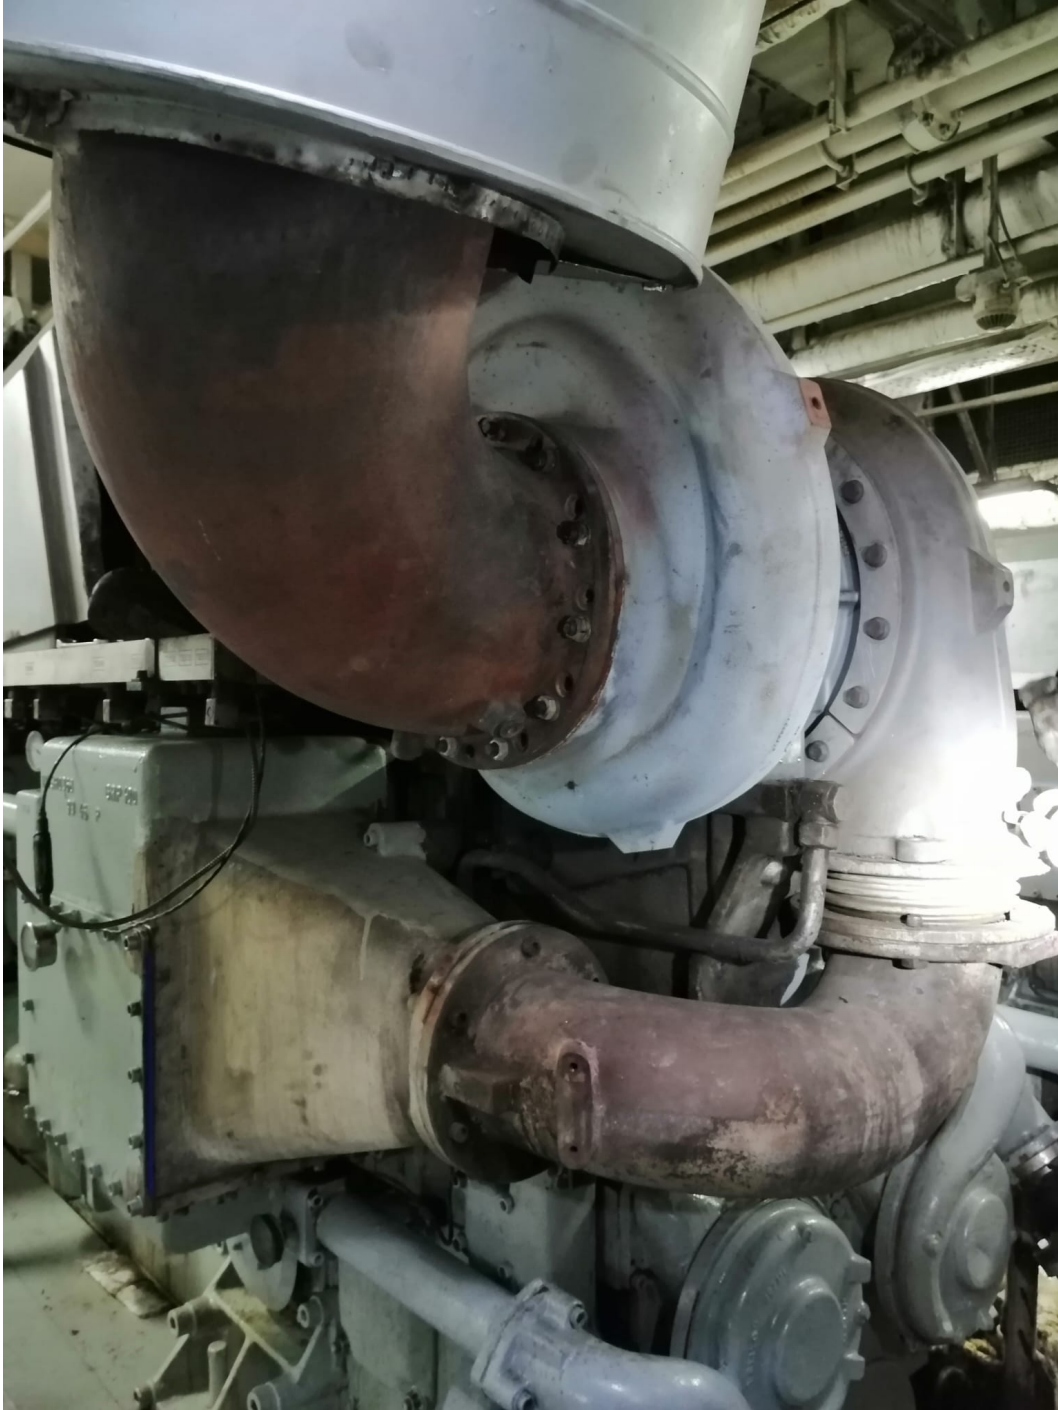
Figura A.5: Motor con la turbo dañada
Fuente: Colección propia

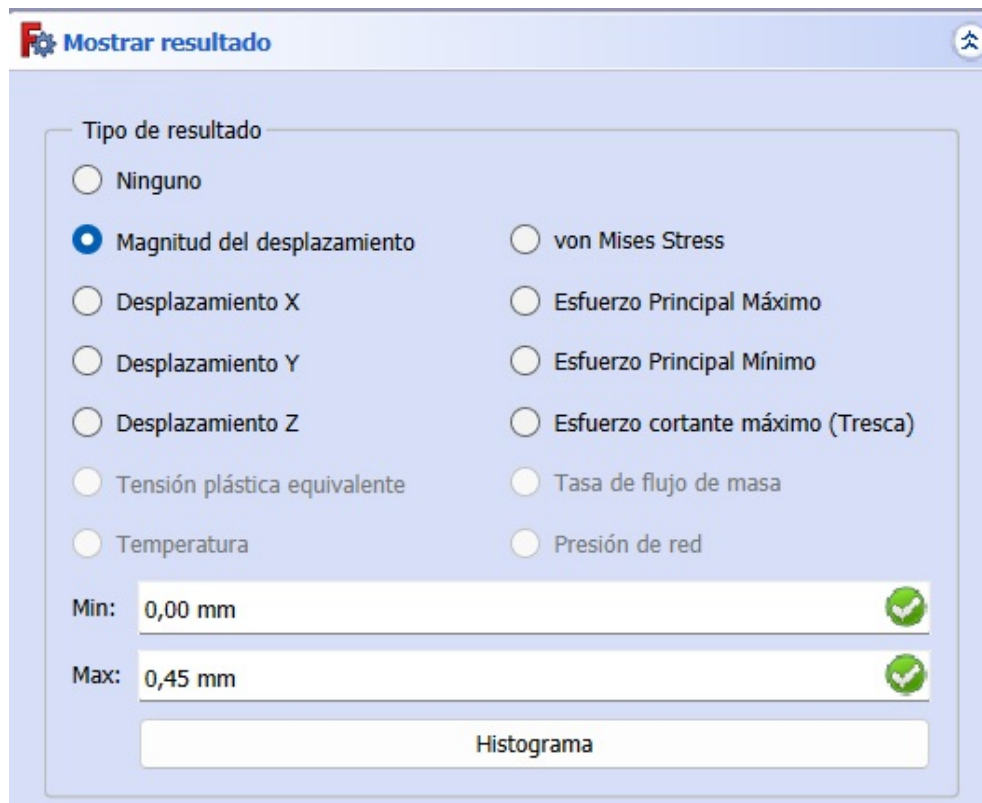
Figura A.9: Deformación causada por la presión en admisión en condiciones normales de trabajo cuando la válvula esta cerrada

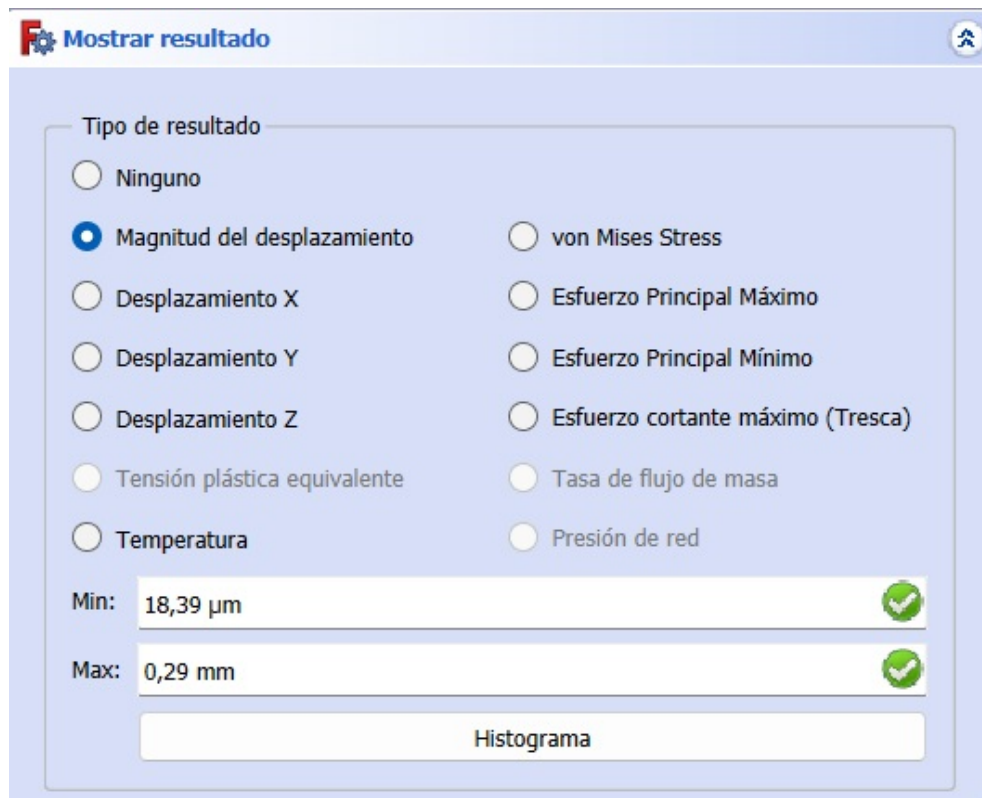
Figura A.14: Deformación causada por la temperatura en escape en condiciones normales de trabajo cuando la válvula esta cerrada
