GRADO EN GEOGRAFÍA Y ORDENACIÓN DEL TERRITORIO

# La ordenación del paisaje en torno a cauces de barrancos

Desembocadura del Barranco de Guía de Isora

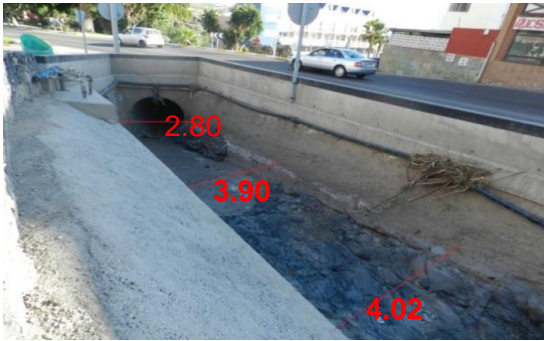
Ilustración 1: Imágenes del problema nº1.

Canalización antes de la desembocadura. Tiene un diámetro de 2 metros por lo que podría ser insuficiente para que haga su función. Como se puede observar, el cauce se va estrechando a medida que se va acercando a la canalización.

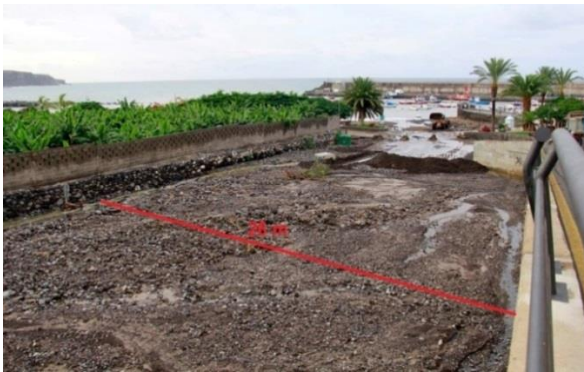
Ilustración 2: Imagen del problema nº2

Esto es la desembocadura, que tiene como función actual aparcamiento público para las personas que deseen ir a la playa. Se puede apreciar los escombros que dejó las lluvias del día 19 de octubre de 2014. Donde se recogieron 4.000 toneladas de escombros.

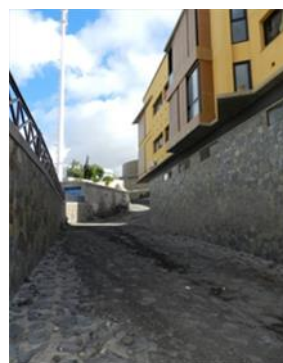
Construcción privada que se construye en medio del cauce en Guía de Isora

- Construcción de un edificio privado de tres plantas que se sitúa justo en el centro del Barranco de Guía de Isora. Lógicamente esta edificación está obstruyendo el paso del agua del cauce correctamente. Esta obra puede provocar un riesgo de inundación en la zona y aumentar el daño por la inundación en zonas adyacentes. El cauce está modificado con un obstáculo, por lo que, el agua llega con fuerza al meandro del barranco (modificado por el edificio).

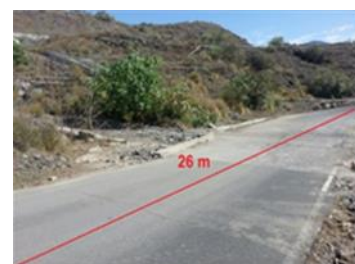
Zona de “El Cardonal”, el cauce se desbordó en esta zona, dejando marcas de 26 metros de ancho

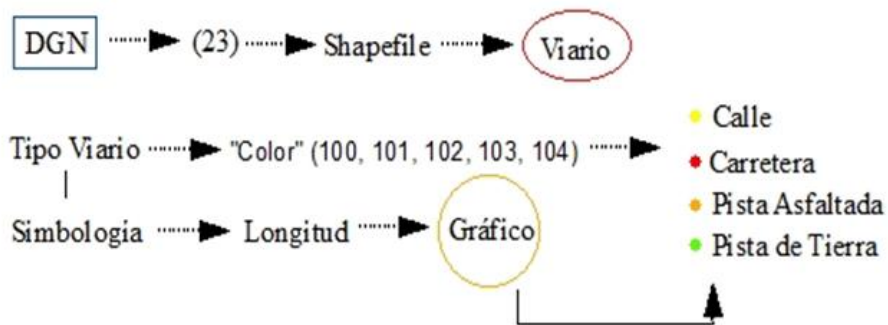
#### Mapa Nº 4: Viario

Mapa N°4 Viario: La distribución vial por el municipio evita las zonas escarpadas y se construye siguiendo una curva altitudinal evitando las zonas llanas y los lomos de los barrancos. La antigua carretera pasaba casi al fondo del cauce de los barrancos, con pequeños puentes. Hay dos carreteras principales en el municipio. Una se distribuye cruzando los núcleos de las medianías y los barrancos. La otra pasa por toda la costa. La nueva autovía del Anillo Insular se distribuye en las medianías del municipio surcando los barrancos y buscando las zonas llanas donde asentarse. En definitiva, la morfología del municipio juega un papel importante en distribución espacial del viario. La construcción de puentes sobre los cauces una norma lógica.

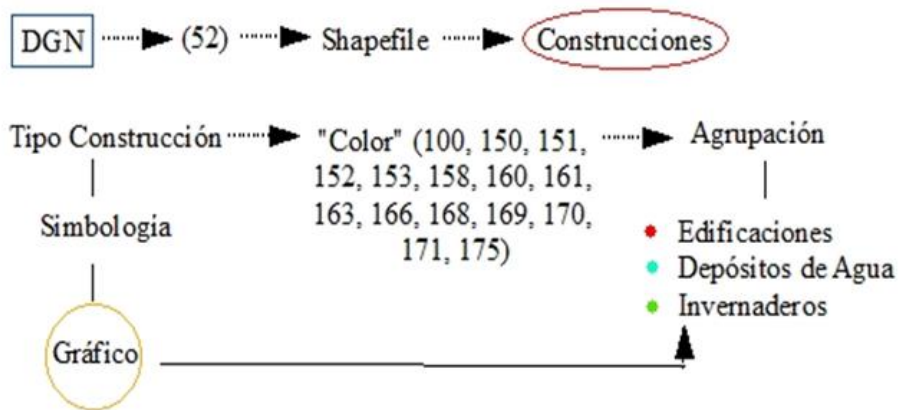
#### Mapa Nº 5: Construcciones

Mapa N° 5 Construcciones: el asentamiento se construye en zonas menos abruptas o lomos de los barrancos y en zonas llanas donde es más fácil la construcción de edificios. También en este mapa observamos la construcción de invernaderos en la zona baja - medianías del municipio, dado que durante años Guía de Isora, ha tenido una agricultura de fuerte impulso económico para el municipio pero que ha ido en decadencia. Este tipo de construcción tiene mucho peso en el municipio ya que abarca mucho espacio en sólo este ámbito analizado, cuenta con 80,79%, las edificaciones (Playa de San Juan, Agua Dulce, Guía de Isora, Aripe, Chirche y dispersa) cuenta con 15,07% y por último, 4,13% de depósitos de agua.

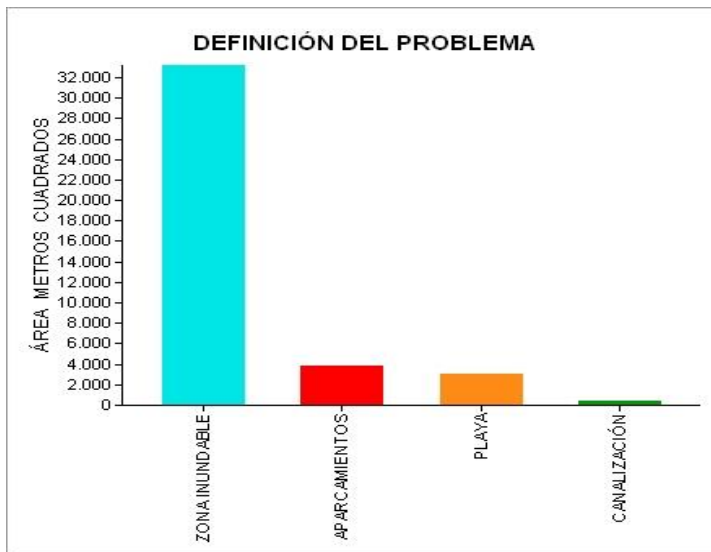
Gráfico 1: Distribución de lugares del problema

Mapa N°1: Definición del problema: Representamos la mancha máxima de inundación. Localizamos los puntos críticos a partir de los trabajos de campo que he realizado. Hay tres zonas vulnerables ante posibles inundaciones: la canalización (verde); el aparcamiento (rojo); y la playa (naranja). Esto unido a la macha de inundación, hacen que Playa de San Juan sea un punto negro o un punto muy vulnerable ante las inundaciones.

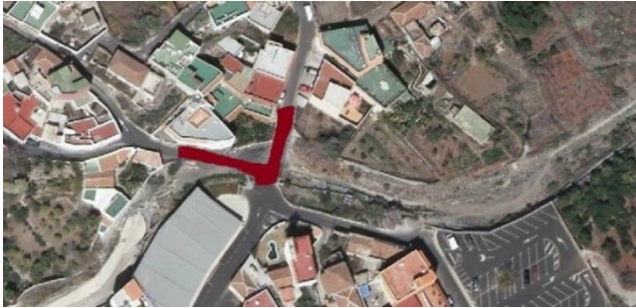
Ilustración 6: Boceto de propuesta

que se divida en dos partes. Este cambio remitiría a los vecinos a pasar sin riesgo.

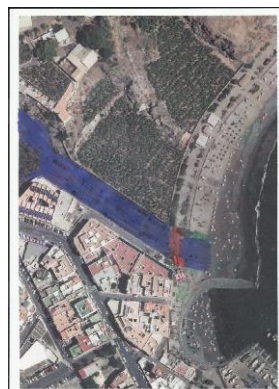
Ilustración 8: Boceto de propuesta

Propongo hacer un puente o pasarela en la desembocadura del Barranco de Guía en el paseo de Playa de San Juan. Así a la hora de lluvias torrenciales no se quedan aislados al otro extremo de la playa.

- a) hacer un reposa escombros en el barranco de Tejina de Isora, ya que reduce los escombros que van a parar a la desembocadura.
  - b) Quitar la función de aparcamiento de esa zona porque es un punto muy vulnerable. Como he observado en los dos temporales que ha ocurrido en la zona, han arrastrado coches y se ha llenado este lugar de escombros aunque eso sí, sin víctimas. Si no se toman medidas correctas podría producirse una verdadera catástrofe. El agua que lleva el barranco llegaría a la desembocadura en muy poco tiempo y arrasaría con todo, por lo que es una situación muy peligrosa. Por ello, creo que debería de quitarse este aparcamiento y parte de la playa donde desemboca el barranco y hacer un pequeño puente en el paseo para que la gente no tenga que pasar por el propio cauce. Sin embargo, el Plan General de Ordenación Urbana del municipio de Guía de Isora (PGOU), plantea para el futuro en esta zona del aparcamiento el establecimiento de canchas de fútbol y de baloncesto.

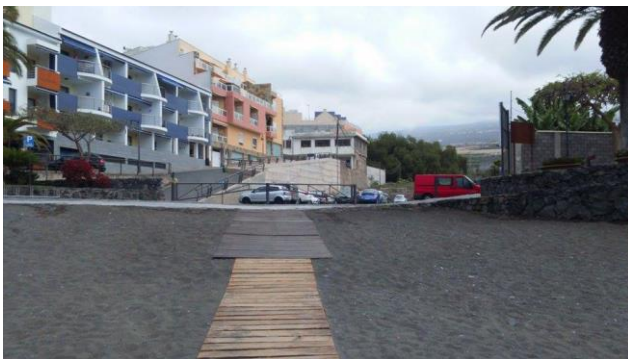
Ilustración 9: Imagen actual de la desembocadura del barranco

Aplicación de la normativa del PTEOP a las propuestas. En el capítulo 4º sobre los asentamientos rurales del Artículo 26.- Tratamiento del paisaje respecto a las intervenciones sobre la red viaria y de transporte. (NAD)<sup>16</sup> En sus cruces con los barrancos, barranquillos y líneas de acumulación de flujo, las vías deben habilitar soluciones que no interrumpan la evacuación de agua hacia los cursos principales ni la conectividad longitudinal. Aplicación al puente de “El Cardonal” y al barranco en su paso por Guía de Isora.

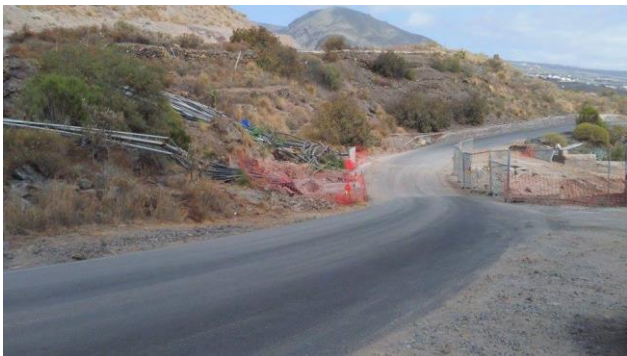
Ilustración 11: Imagen actual de “El Cardonal”

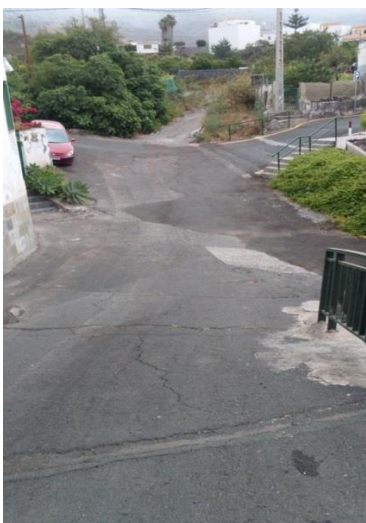
Ilustración 13: Imagen actual de la zona centro de Guía de Isora

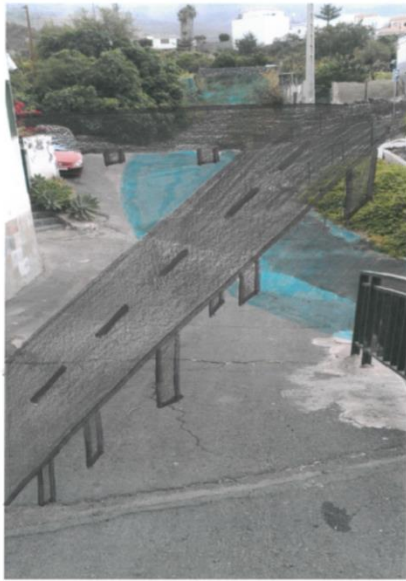
#### Ilustración 14: Propuesta para la zona centro de Guía de Isora

Según el PTEOPT en el capítulo 7º sobre el uso turístico en suelo urbano y urbanizable del artículo 41.- tratamiento del paisaje en cuanto a las intervenciones sobre la flora y fauna (r). Deberá reservarse alrededor de las zonas turísticas espacios libres adecuados a la transición paisajística entre zonas públicas y privadas, con una anchura orientativa entre 15 y 30 metros, proporcionalmente a la dimensión y densidad de la actuación.

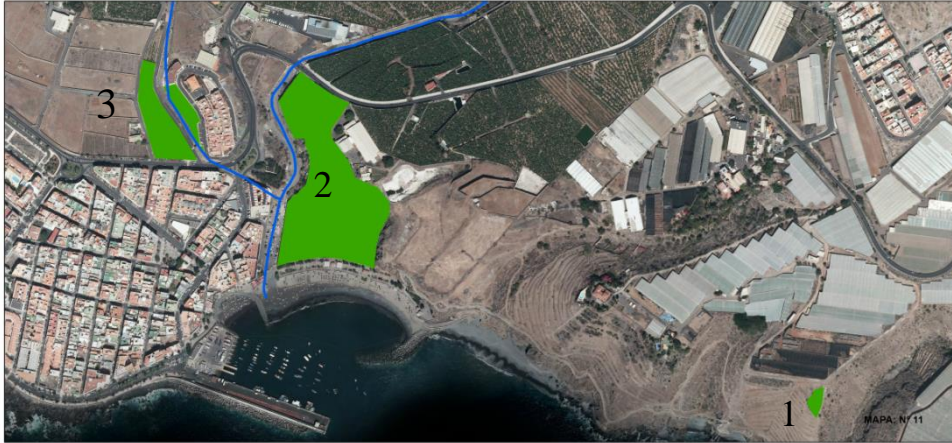
Ilustración 15: Propuesta para la amortiguación en zonas próximas al barranco

parque urbano donde los vecinos y visitantes puedan disfrutar de espacios verdes que no disponen.
