Geografía y Ordenación del Territorio

El impacto sobre la sostenibilidad urbana de la renovación de los espacios públicos de las áreas turísticas de Tenerife

Trabajo realizado por: Carlos Flores Rodríguez

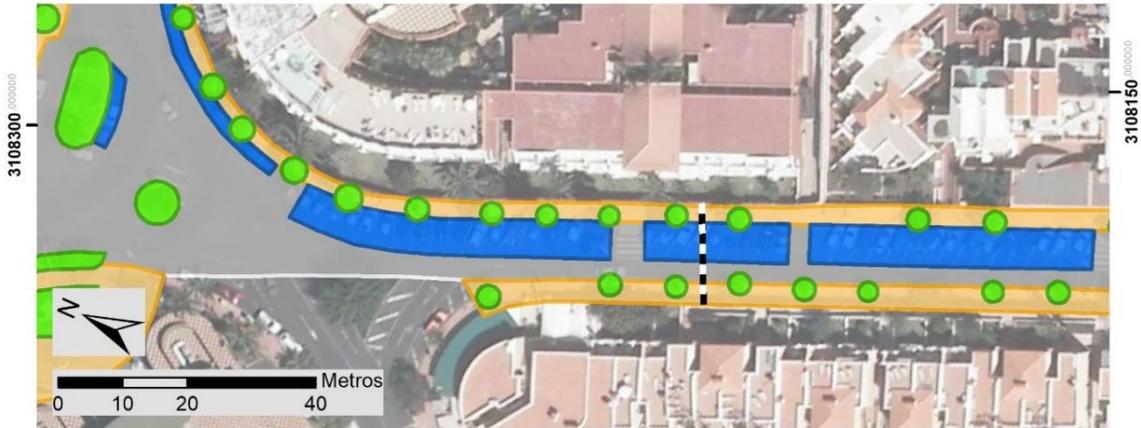
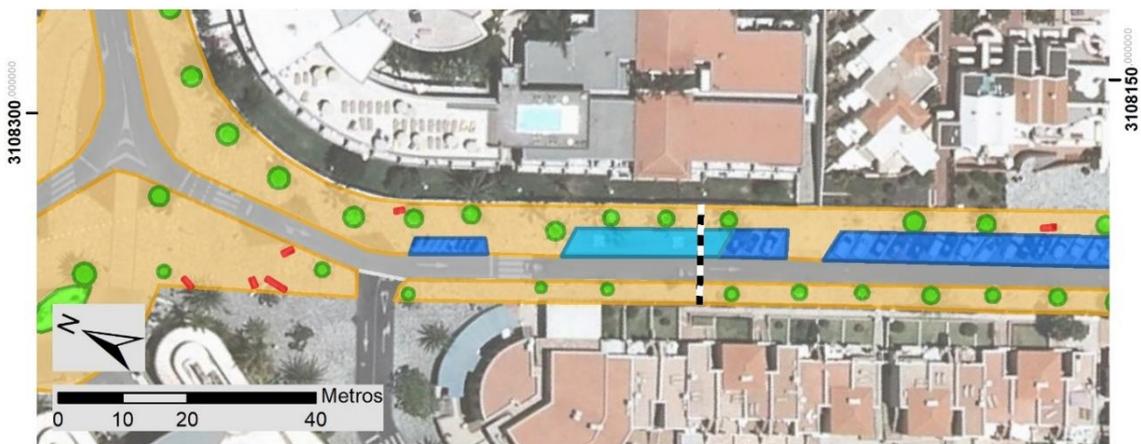
Figura 1. Cartografía, distribución de la superficie total y sección tipo de la Calle Londres en 2008 y 2018. Fuente: GRAFCAN. Elaboración propia. 2020.

Los indicadores aplicados en la Calle Londres (tabla 4) refrendan lo descrito en el párrafo anterior. La prueba es que con los ISU 1 y 2 se observa cómo se pasa de valores deficientes en 2008 a eficientes en 2018, fruto de la remodelación de la trama vial, la trama peatonal y la superficie de aparcamiento llevada a cabo. Estos resultados eficientes no se cumplen con el resto de parámetros.

Y es que como se ha mencionado anteriormente, la superficie de transporte público y de zonas verdes ha disminuido, traduciéndose en que los indicadores 4 y 9 respectivamente han pasado de valores eficientes y de objetivo mínimo en 2008 a valores deficientes en 2018. Con respecto a los demás ISU básicos, el 7 presenta valores deficientes en ambos años de análisis, mientras que el 10 en 2008 es deficiente y, en 2018, se llega a cumplir el objetivo mínimo pretendido. Esta evaluación confirma que el grado de sostenibilidad urbana en la Calle Londres ha pasado de ser muy deficiente en el primer año de estudio a deficiente, incumpliendo los objetivos mínimos de sostenibilidad urbana.

ISU de la Calle Londres		Variación
	2008	2018	
ISU 1	39,31%	22,05%	-17,26%
ISU 2	27,99%	62,03%	34,04%
ISU 3	20,00%	8,03%	-11,97%
ISU 4	5,00%	2,67%	-2,33%
ISU 7	0%	0%	0%
ISU 8	0%	0,02%	0,02%
ISU 9	10,62%	7,53%	-3,09%
ISU 10	0%	0,24%	0,24%
ISU 13	2,2 puntos Muy deficiente	4,7 puntos Deficiente

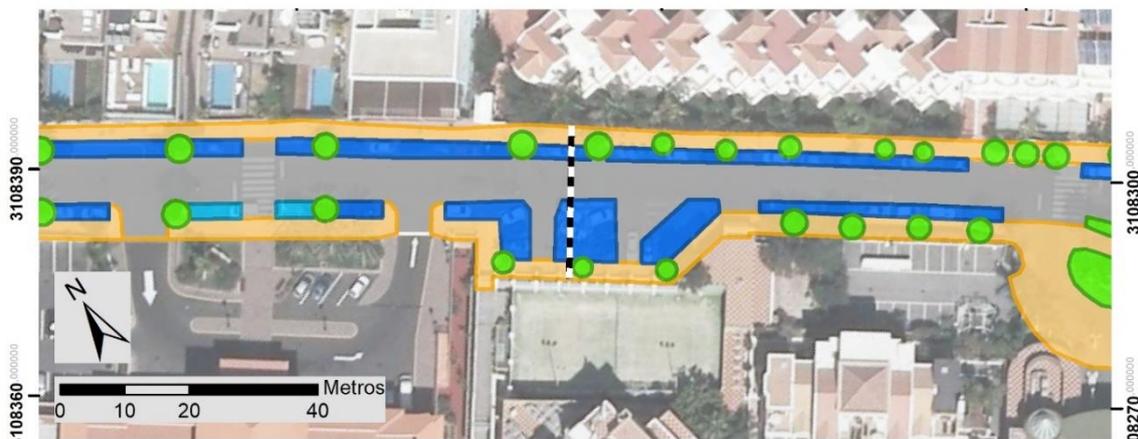
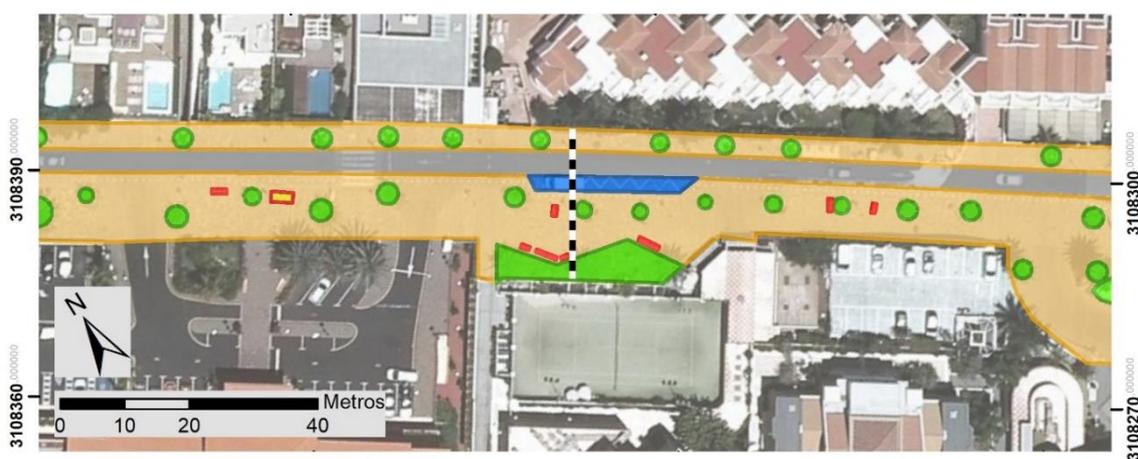
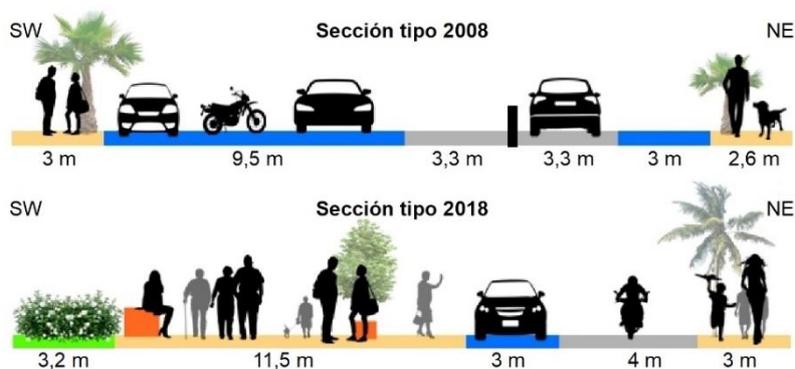
Figura 2. Cartografía, distribución de la superficie total y sección tipo de la Calle Londres en 2008 y 2018. Fuente: GRAFCAN. Elaboración propia. 2020.

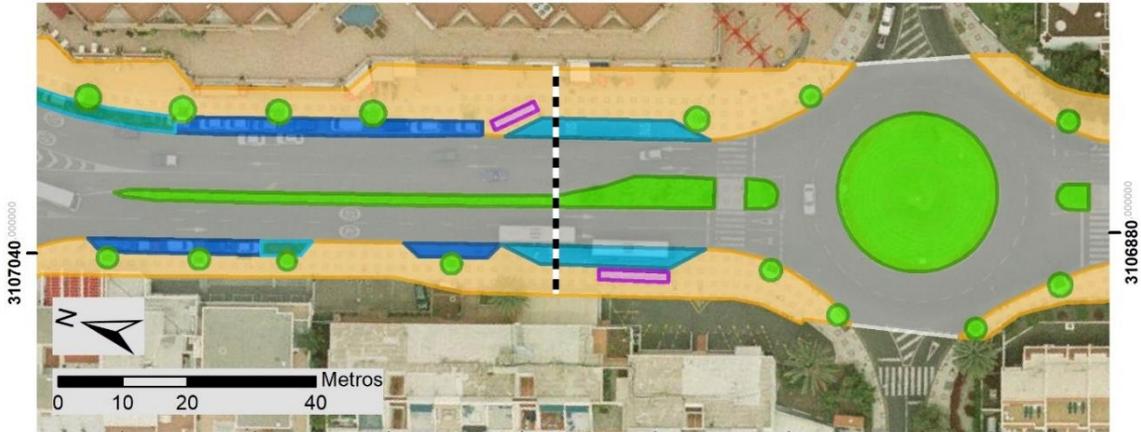
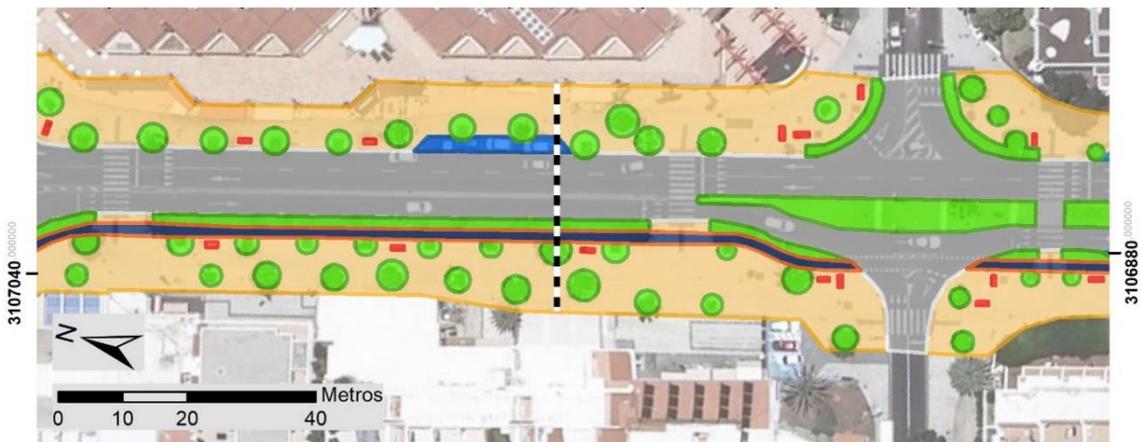
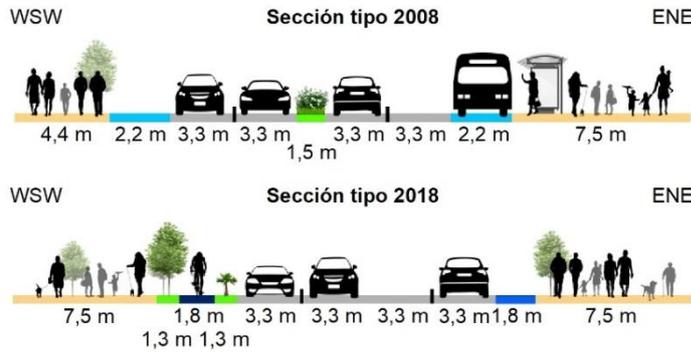
Figura 4. Cartografía, distribución de la superficie total y sección tipo de la Avenida de los Pueblos en 2008 y 2018. Fuente: GRAFCAN. Elaboración propia. 2020.

A pesar de que la superficie total ha variado levemente, la población turística a escala microdestino desde el 2008 a 2018 en los núcleos de San Eugenio Bajo y Playa de Las Américas ha disminuido, provocando que los indicadores hayan mostrado un importante cambio entre los dos años de análisis, sin obviar que parte de la avenida ha sufrido una renovación. Ello ha favorecido que los indicadores presenten valores poco eficientes después de las actuaciones realizadas (tabla 5). Mientras en 2008 los únicos ISU con parámetros aceptables eran los 4 y 9, en 2018 solamente los ISU 1, 2 y 3 presentaban deficiencias, dando como resultado que en 2008 el grado de sostenibilidad urbana fuera muy deficiente y, en 2018, poco eficiente. Este cambio se debe al proceso de peatonalización de la vía, al aumento de superficie de espacio para el transporte público, la supresión de zonas de carga y descarga y una mayor eficiencia en zonas verdes. Cabe destacar que la Avenida de los Pueblos es la única vía que cumple el ISU nº7 después de ser renovada y, además, con un resultado eficiente.

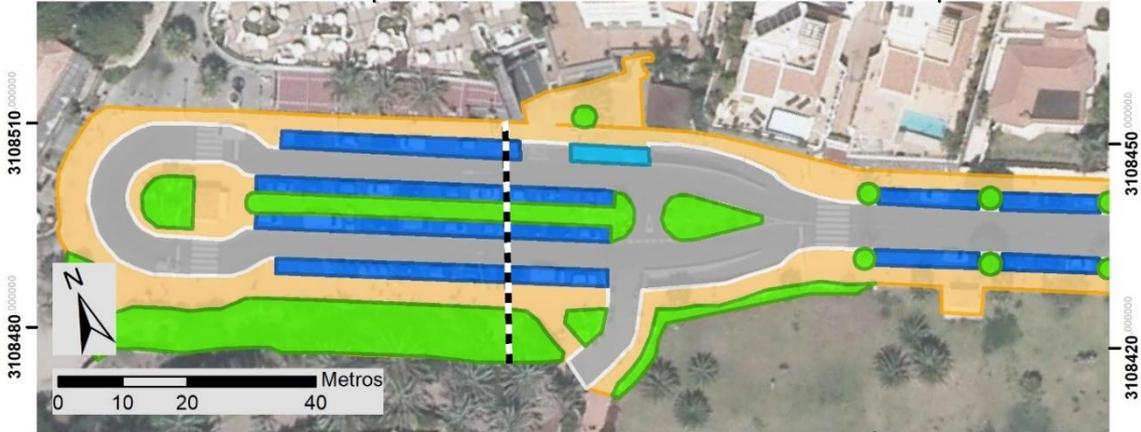
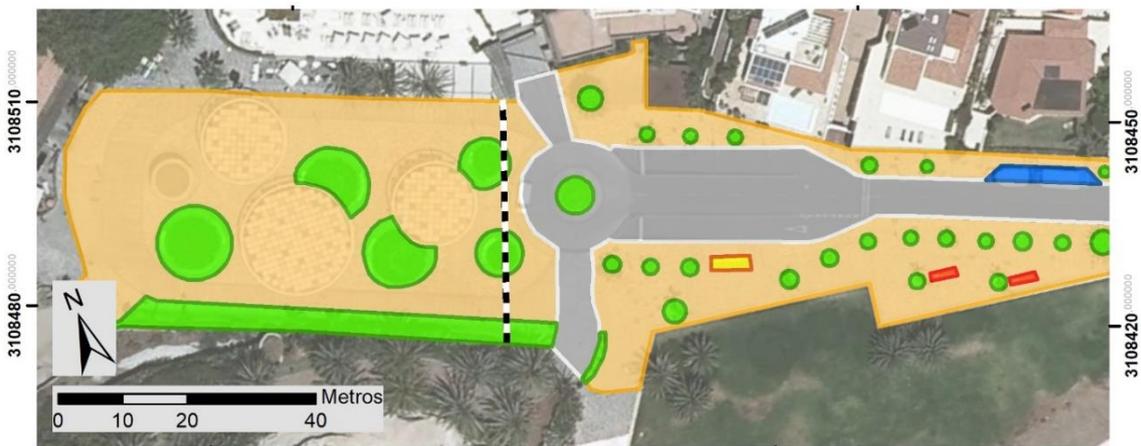
Figura 6. Cartografía, distribución de la superficie total y sección tipo de la Calle Unterhaching en 2008 y 2018. Fuente: GRAFCAN. Elaboración propia. 2020.

En sintonía con la superficie del área estudiada se encuentran los ISU aplicados (tabla 6). Estos desvelan que en 2008 la sostenibilidad se observaba solamente en el ISU 3 y, parcialmente, en el 9, dando como resultado una vía pública con un balance muy deficiente. Sin embargo, el indicador 1 presentaba valores cercanos al objetivo mínimo, algo que no sucedía, por ejemplo, con el indicador relacionado con la trama peatonal (ISU 2). En 2018 los parámetros relevan que la situación se ha invertido para la inmensa mayoría de los indicadores, tal y como demuestra la eficiencia de los ISU 2, 3 y 5, que han visto mejorados sensiblemente sus niveles. Destaca la eficiencia que tiene los ISU

ISU de la Calle Unterhaching		Variación
	2008	2018	
ISU 1	35,15%	24,07%	-11,08%
ISU 2	34,23%	62,81%	28,58%
ISU 3	9,97%	1,12%	-8,85%
ISU 4	0,90%	0%	-0,90%
ISU 7	0%	0%	0%
ISU 8	0%	0,15%	0,15%
ISU 9	12,85%	10,12%	-2,73%
ISU 10	0,03%	0,18%	0,15%
ISU 13	1,87 puntos	5,62 puntos	
	Muy deficiente	Poco eficiente

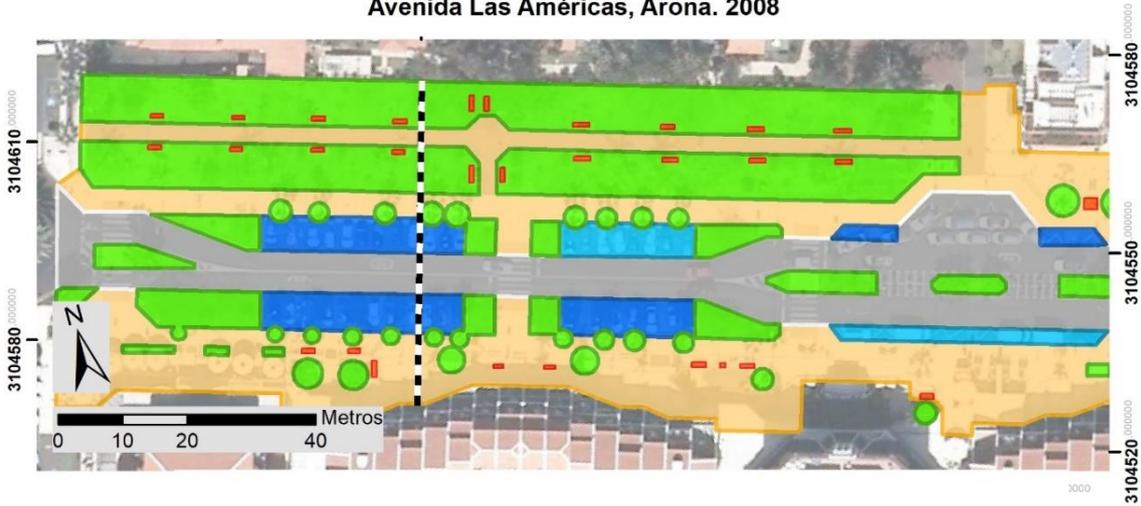
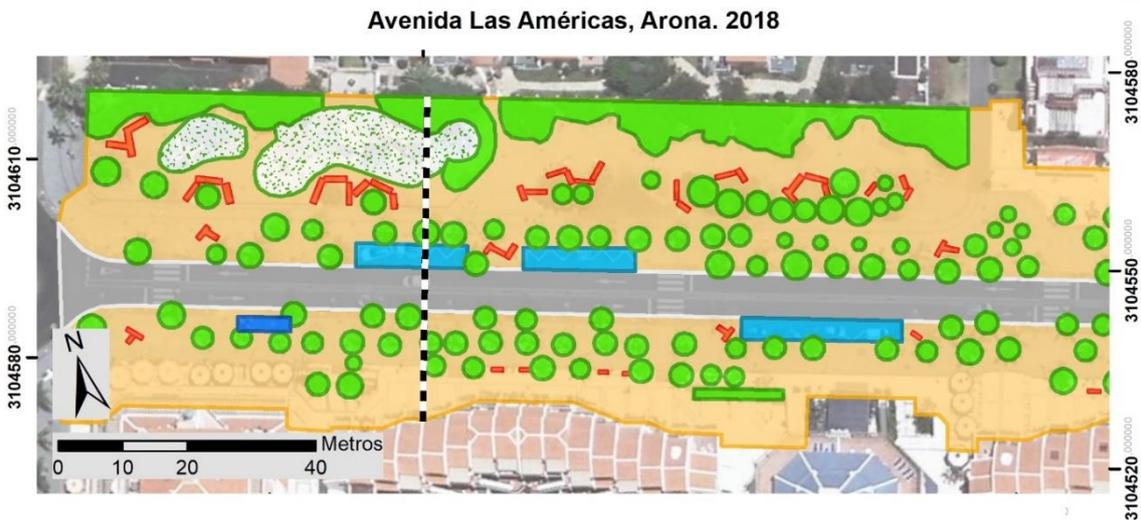
Figura 8. Cartografía, distribución de la superficie total y sección tipo de la Avenida de Las Américas en 2008 y 2018. Fuente: GRAFCAN. Elaboración propia. 2020.

Si se presta atención a la comparación y evolución de los ISU aplicados en la Avenida de Las Américas, se puede observar cómo en 2008 el espacio tiene valores con baja eficiencia, destacando la eficiencia de los indicadores 3, 9 y 10, cumpliendo con los objetivos mínimos y siendo deficiente, respectivamente, los indicadores relacionados con la trama vial y la trama peatonal (tabla 7). Tras las actuaciones de renovación llevadas a cabo en este lugar, en 2018 casi todos los parámetros mejoran sensiblemente. Los ISU 3 y 9 siguen presentando parámetros eficientes, uniéndose los 4 y 11, estando dentro del criterio de objetivo mínimo. Por su parte, ISU nº1, 2 y 10 pierden eficiencia, pero se mantienen dentro de valores aceptables. Por tanto, las renovaciones han surtido efecto y el grado de sostenibilidad urbana es más que aceptable. A partir de estos resultados se puede establecer de modo cuantitativo que la redistribución de la superficie de la Avenida de Las Américas se ha visto reflejada en la puesta en práctica de los diferentes ISU.

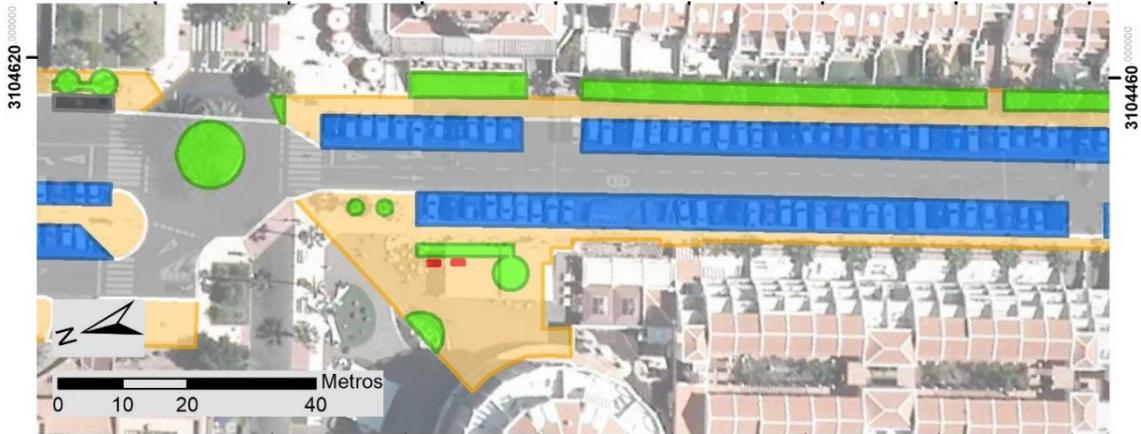
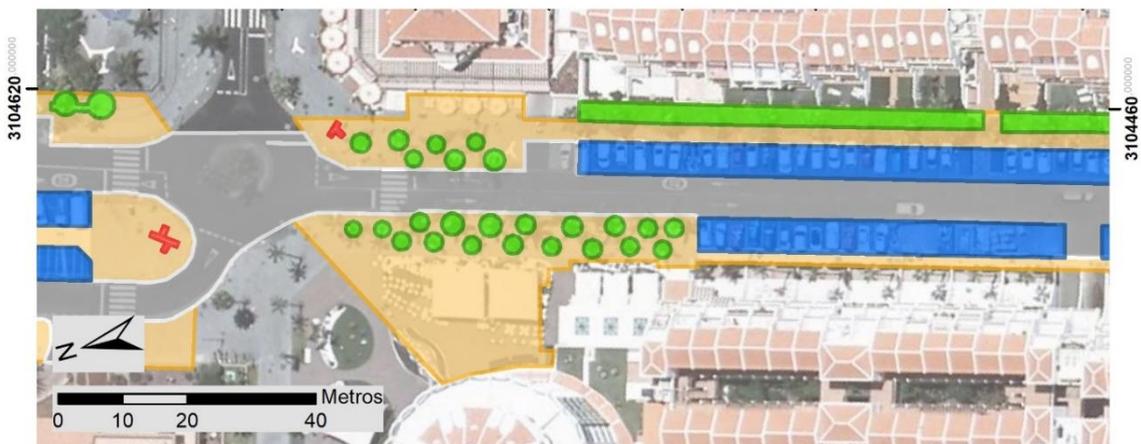
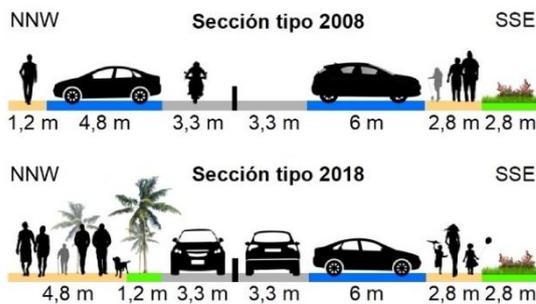
Figura 9. Cartografía, distribución de la superficie total y sección tipo de la Avenida Rafael Puig Lluvina en 2008 y 2018. Fuente: GRAFCAN. Elaboración propia. 2020.

En relación con los indicadores, en global la eficiencia es la predominante en 2008, encontrándose en esta categoría los ISU 1, 9, 10 y 12. Por su parte, cumplen con el objetivo mínimo los parámetros 2, 3 y 4, presentando deficiencias el 5 y, una vez más, el relacionado con la existencia de carril bici. En 2018 los criterios derivados de la aplicación de los ISU se mantienen exactamente igual, destacando el aumento del porcentaje de eficiencia del indicador relacionado con las zonas verdes y la disponibilidad de los bancos fruto de intervenciones menores. Tanto en 2008 como en 2018 el grado de sostenibilidad urbana es eficiente (tabla 8).

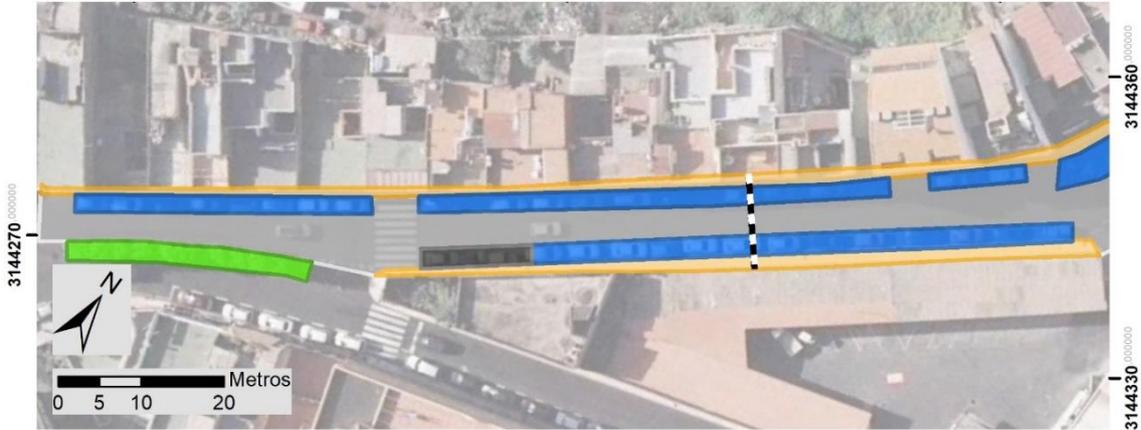
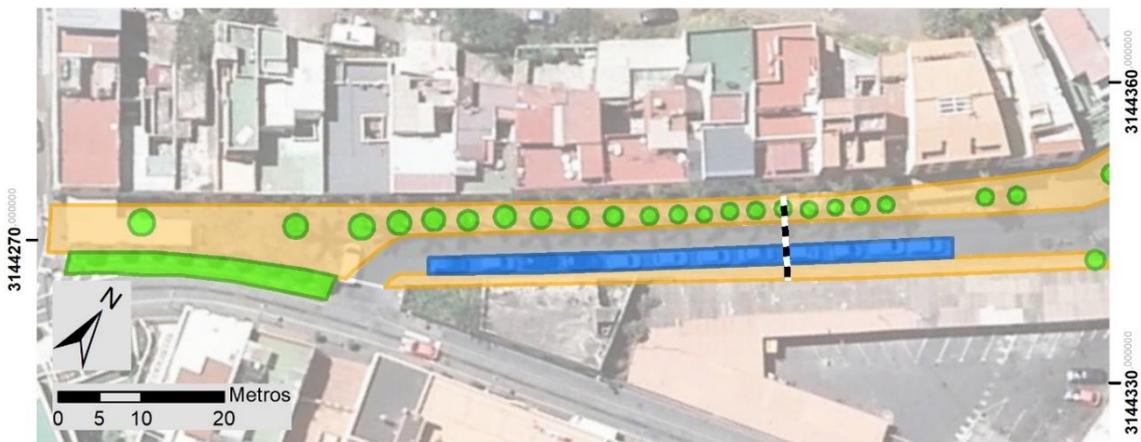
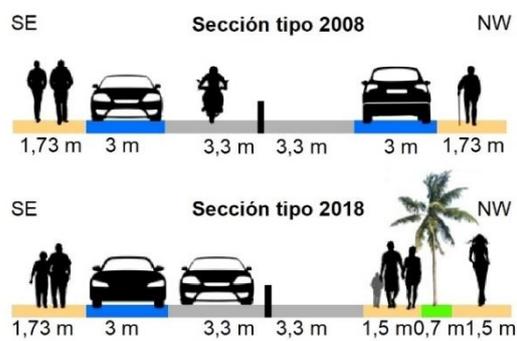
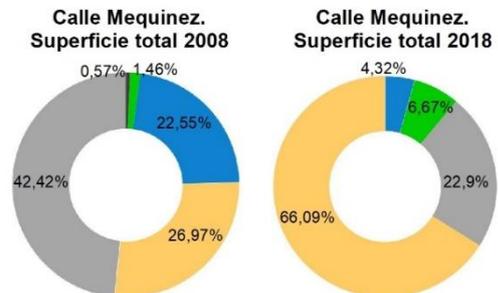
Figura 11. Cartografía, distribución de la superficie total y sección tipo de la Mequinez en 2008 y 2018. Fuente: GRAFCAN. Elaboración propia. 2020.

Si se analizan los indicadores aplicados a la Calle Mequinez, hay una correspondencia con respecto a la superficie de los elementos que conforman este espacio y los criterios obtenidos mediante los indicadores (tabla 10). Y es que, sin duda alguna, esta vía pública ha tenido en materia de ISU una evolución considerable, dando la totalidad de los indicadores en 2008 un resultado deficiente, por lo que el grado de sostenibilidad es muy deficiente. En 2018 la situación es completamente distinta,

puesto que las renovaciones han provocado que los ISU 1, 2 y 3 hayan obtenido parámetros eficientes siendo evidente la mejoría. Por su parte, el ISU 9 entra en parámetros de objetivos mínimos, mientras que el ISU 10 es deficiente al igual que el 7, es decir, el relacionado con el carril bici que, como la práctica totalidad de los espacios estudiados, salvando la Avenida de los Pueblos, presenta valores deficientes por la inexistencia de este componente. Por consiguiente, la Calle Mequinez ha pasado de tener una puntuación de 0 puntos en 2008 a tener un valor cercano a 6 puntos en 2018, catalogándose este espacio como poco eficiente, pero con una clara tendencia a tener un mayor grado de sostenibilidad urbana y muy cerca de ser un espacio con un criterio eficiente.

ISU de Calle Mequinez		Variación
	2008	2018	
ISU 1	48,43%	22,90%	-25,53%
ISU 2	26,97%	66,10%	39,13%
ISU 3	50,07%	8,71%	-41,36%
ISU 7	0%	0%	0%
ISU 9	3,25%	13,45%	10%
ISU 10	0%	0%	0%
ISU 13	0 puntos	5,83 puntos	
	Muy deficiente	Poco eficiente

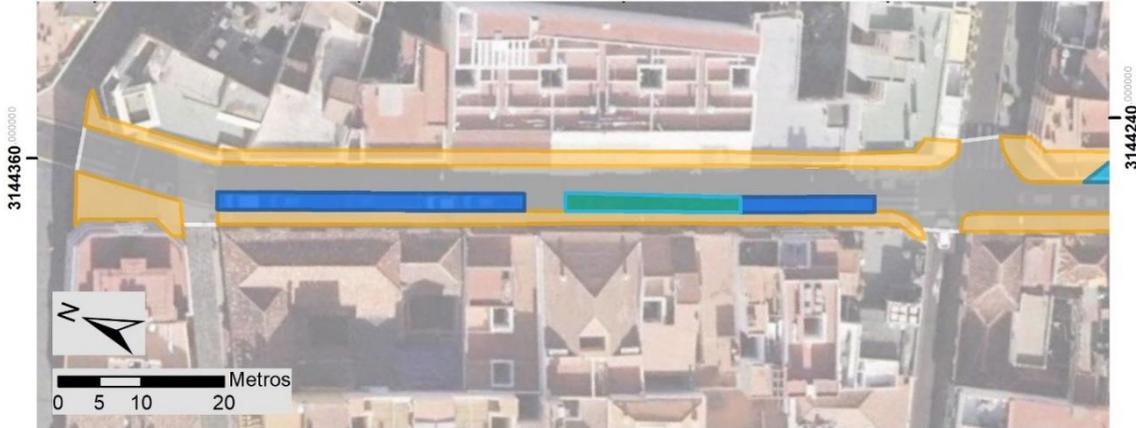
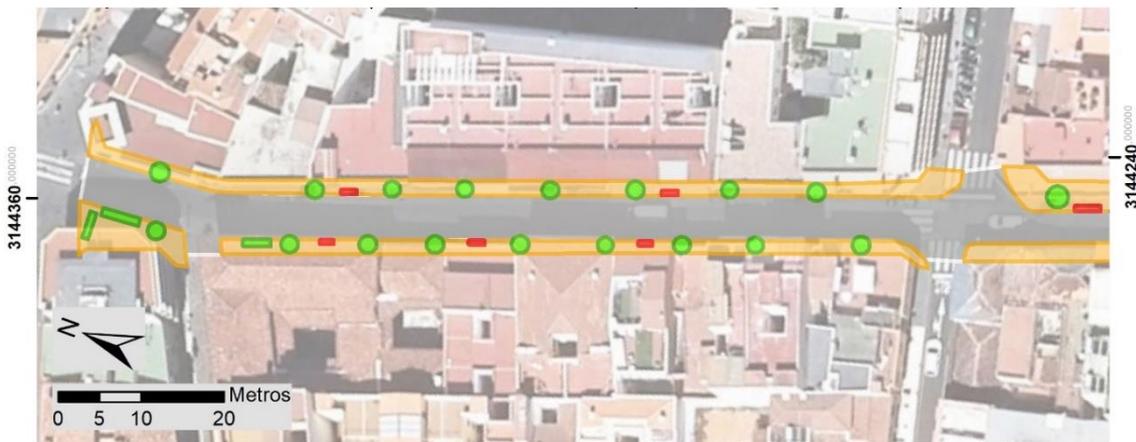
Figura 13. Cartografía, distribución de la superficie total y sección tipo de la Calle Zamora en 2008 y 2018. Fuente: GRAFCAN. Elaboración propia. 2020.

ISU de Calle Zamora		Variación
	2008	2018	
ISU 1	52,18%	59,39%	7,21%
ISU 2	37,48%	34,31%	-3,17%
ISU 3	4,40%	0%	-4,40%
ISU 4	1,45%	1,09%	-0,36%
ISU 5	42,40%	0%	-42,40%
ISU 7	0%	0%	0%
ISU 9	0,85%	4,13%	3,28%
ISU 10	0%	0,30%	0,30%
	1,87 puntos	3,12 puntos	
ISU 13	Muy deficiente	Muy deficiente

Esta escasa renovación se ve corroborada a través de los parámetros resultantes de los ISU. En 2008 solamente el indicador 3 muestra valores eficientes, mientras que el 5 cumple con el objetivo mínimo. Los ISU 1 y 2, relacionados con la trama vial y peatonal respectivamente, presentan valores deficientes, al igual que sucede con los parámetros obtenidos de los indicadores 4, 7, 9 y 10. En 2018 hay una muy sutil mejoría, ya que al ISU 3 se le une el 5 en términos de eficiencia, consiguiendo el objetivo mínimo el número 10. Los indicadores 1, 2, 4, 7 y 9 siguen dando resultados deficientes. Es por ello por lo que, tanto en 2008 como en 2018, el nivel es muy deficiente, no cumpliendo esta vía pública con los objetivos mínimos que le otorgarían la condición de espacio sostenible (tabla 11). Por tanto, la aplicación de los ISU está en consonancia con el análisis realizado de la distribución de la superficie.

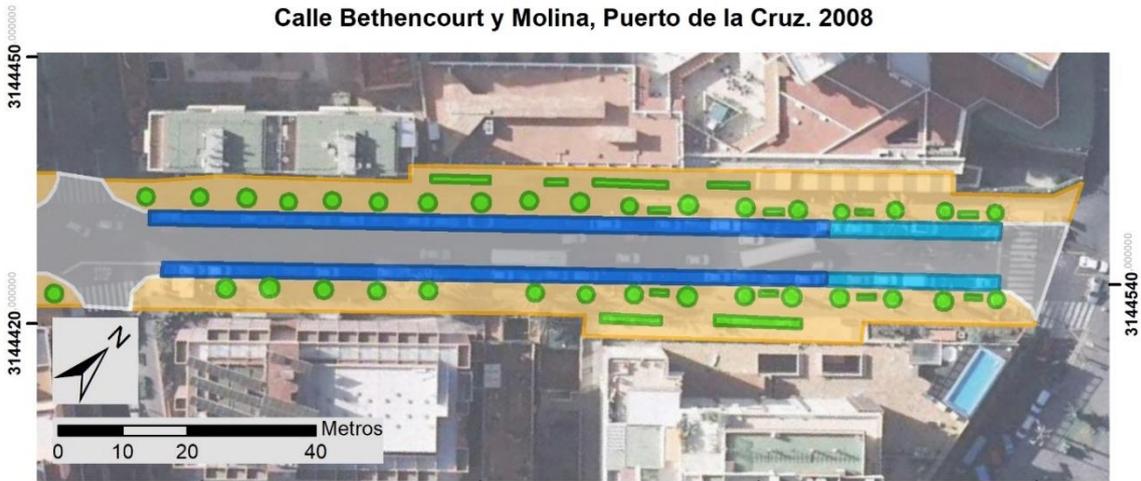
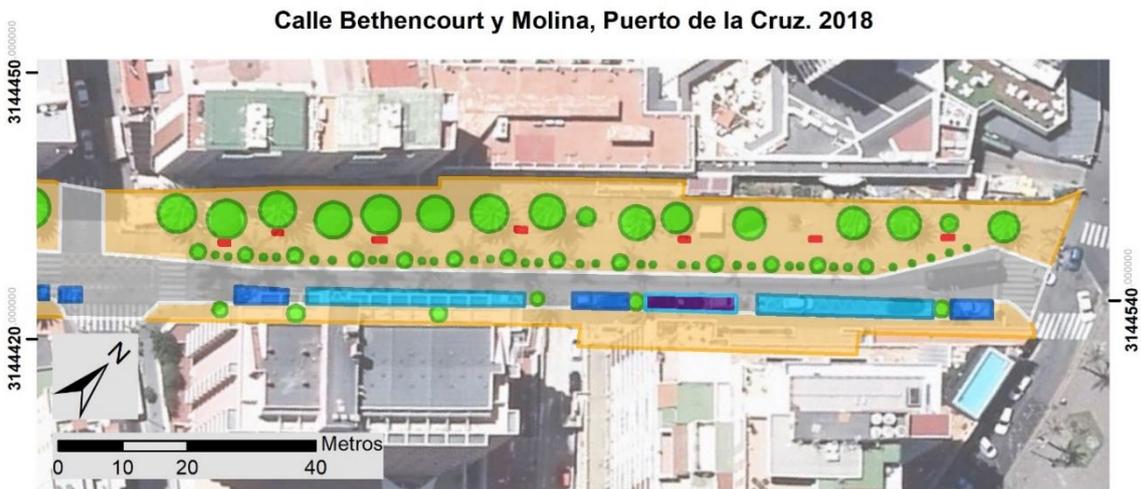
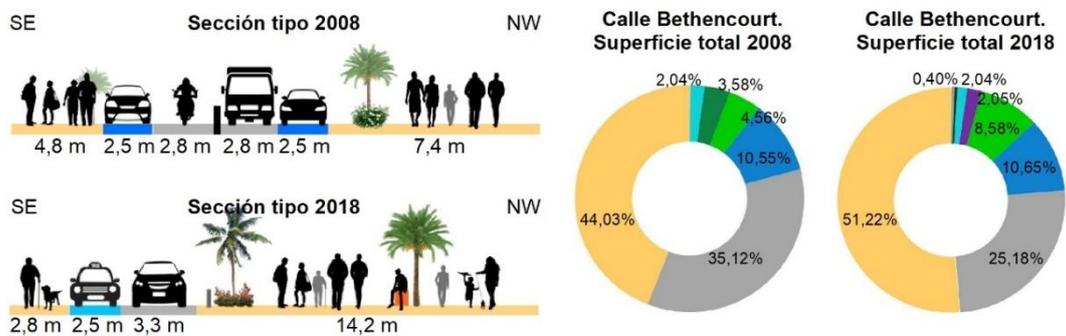
Figura 14. Cartografía, distribución de la superficie total y sección tipo de la Calle Bethencourt en 2008 y 2018. Fuente: GRAFCAN. Elaboración propia. 2020.

de la Calle Bethencourt varíen de 2008 a 2018. En 2008 los indicadores 1 y 2 presentan deficiencias, al igual que el 3, 5, 7, 10 y 11. Por su parte, los ISU 4, 9 y 12 son eficientes. El grado de sostenibilidad urbana en 2008, por tanto, es muy deficiente. En 2018 la evolución es favorable, ya que tanto los indicadores 1 y 2, además del 11 pasan de tener parámetros muy deficientes a cumplir con los objetivos mínimos. Por otro lado, a la eficiencia del ISU 4 se une el 5, 9 y 10, mientras que en esta ocasión presenta deficiencias el 12 al igual que los indicadores 3, 6 y 7.

ISU de Calle Bethencourt		Variación
	2008	2018	
ISU 1	35,13%	25,19%	-9,94%
ISU 2	44,03%	51,22%	7,19%
ISU 3	59,09%	59,69%	0,60%
ISU 4	11,47%	8,06%	-3,41%
ISU 5	77,73%	9,32%	-68%
ISU 6	0%	58,71%	58,71%
ISU 7	0%	0%	0%
ISU 9	25,59%	48,14%	22,55%
ISU 10	0%	1,01%	1,01
ISU 11	0%	1,09%	1,09
ISU 12	0,50%	2,26%	1,76
ISU 13	3,63 puntos	5 puntos	
	Muy deficiente	Poco eficiente

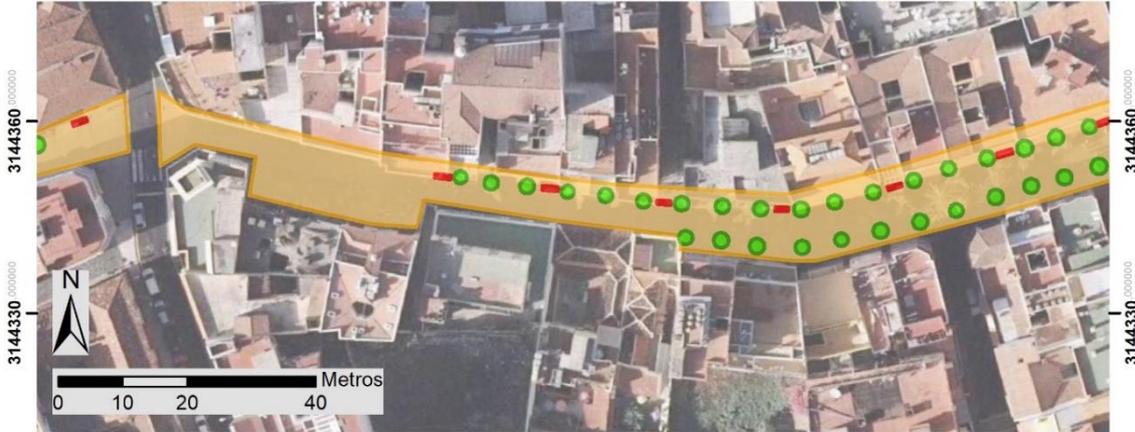
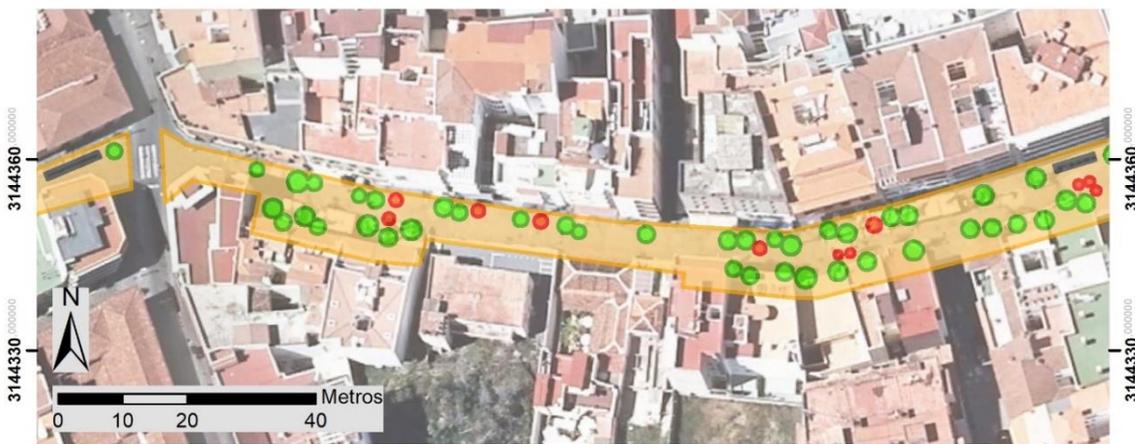
Figura 16. Cartografía, distribución de la superficie total y sección tipo de la Calle La Hoya en 2008 y 2018. Fuente: GRAFCAN. Elaboración propia. 2020.

En esta trama pública los indicadores apenas han sufrido variaciones comparando 2008 con 2018 (tabla 13). Además, si hay un modelo de espacio público que se puede considerar como referente es este, ya que la práctica totalidad de los indicadores en ambos años presentan valores de eficiencia, salvo el ISU 7, que obtiene un resultado deficiente siguiendo la tónica general de las anteriores vías analizadas. Aquí destaca la elevada eficiencia de los indicadores 1, 2 y 9 en ambos años y, también, del 12 en relación con la presencia de contenedores de residuos, que se mantiene en los parámetros de eficiencia a pesar del 1% de superficie aproximada que presenta en la distribución de la vía. Es por todo ello por lo que el grado de sostenibilidad en 2008 y 2018 de la Calle La Hoya es muy eficiente catalogándose, como se ha mencionado anteriormente, como un modelo de espacio público turístico a seguir.

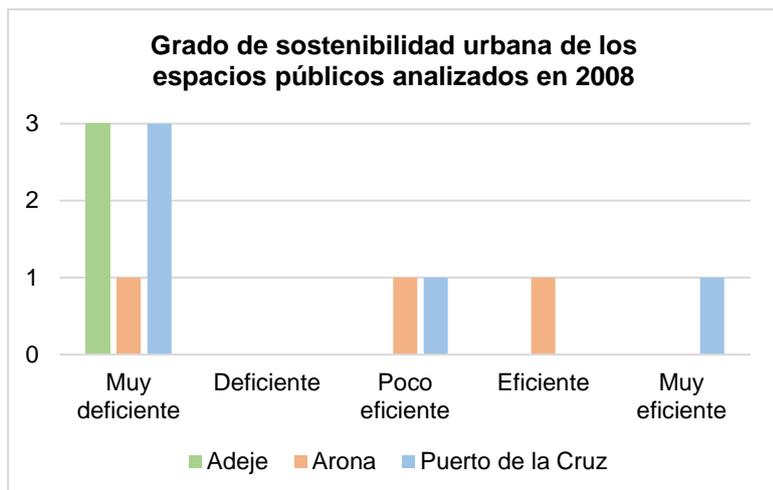
Gráfico 1 La sostenibilidad urbana en los espacios turísticos analizados en 2008. Elaboración propia. 2020.

En segundo lugar, en relación directa con la respuesta a la primera pregunta, las áreas analizadas que mayor redistribución de su espacio han experimentado coinciden con las áreas donde las renovaciones han sido más profundas, exceptuando Calle La Hoya, donde la renovación no ha pasado por una redistribución relevante de sus elementos, sino por una optimización de ellos. Un caso similar al de Calle La Hoya ha sido el de la Avenida Rafael Puig Lluvina, ya que con anterioridad a 2008 también fue renovada. Sin embargo, las actuaciones de renovación no han sido tan acentuadas ya que estas se han concentrado prácticamente en la sección S de esta zona, dejando sin intervenir al resto de la Avenida, siendo insuficientes las actuaciones a la hora de percibir relevantes en la distribución del espacio desde 2008 a 2018. Por su parte, la Avenida de los Pueblos presenta la particularidad de que ha sido renovada, al igual que la Avenida Rafael Puig Lluvina, en un solo tramo situado al norte, sin haber sufrido el resto de la vía ningún tipo de renovación en el período de análisis, arrojando como resultado una redistribución, a niveles generales, muy escasa. Por otro lado, Calle Zamora ha sido renovada en su gran mayoría, aunque se ha demostrado insuficiente la renovación realizada de cara a una redistribución de la superficie de sus variables. En el caso de Paseo San Telmo, la distribución de sus componentes también ha sido escasa, destacando tanto en 2008 como en 2018 la hegemonía que la zona reservada para el tránsito de personas sobre el resto de variables y, también, su elevado nivel de accesibilidad fruto de la superficie dedicada a escaleras, rampas y barandillas, siendo este último factor una característica distintiva en relación con los demás espacios públicos examinados.

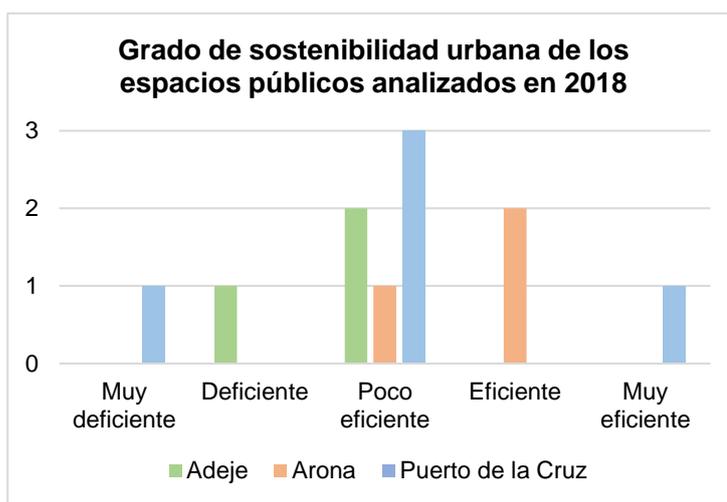
Gráfico 2. La sostenibilidad urbana en los espacios turísticos analizados en 2018. Elaboración propia. 2020.

Por último, y en relación con los criterios obtenidos a raíz de la aplicación de los ISU, en general se puede afirmar que existe una relación entre renovación, redistribución y cambios de criterios del grado de sostenibilidad, traduciéndose en un mayor nivel de complejidad de los espacios públicos turísticos. Así, aquellos viarios públicos que más han visto cómo sus variables

han sido modificadas en cuanto a su superficie y, por consiguiente, han sufrido un mayor impacto en su renovación, han pasado de tener en 2008 valores muy deficientes a valores, de manera global, poco eficientes o eficientes, siendo el caso la Calle Unterhaching, Avenida Las Américas, Paseo Orinoco, Calle Mequinez y Calle Bethencourt (gráfico 1). Por su parte, la Calle Londres a pesar de su renovación total sigue poseyendo un grado de sostenibilidad urbana deficiente por centrar sus esfuerzos en la trama vial y peatonal y no haber desarrollado otras variables, mientras que la Avenida de los Pueblos, aunque haya sufrido una pequeña redistribución, ha sido suficiente para aumentar los niveles de eficiencia, al igual que sucede con la Avenida Rafael Puig, que mantiene la eficiencia que ya tenía en 2008. Por otro lado, Calle Zamora ha sido un ejemplo de una insuficiente renovación, ya que prácticamente no ha mejorado sus indicadores y sigue con un grado de elevada deficiencia, mientras que Paseo San Telmo se mantiene con un grado de poca eficiencia en 2018. Para finalizar, el ejemplo de una actuación de renovación bastante efectiva es el de Calle La Hoya, que sin duda ha sido la más efectiva a pesar de haber sido renovada previamente a 2008. La renovación aquí ha sido sensible y no se ha tenido que acudir a una redistribución reseñable de sus elementos, manteniéndose los valores de muy alta eficiencia en 2018 en relación a 2008. (gráfico 2).
