Valoración de la calidad ambiental del Camino Viejo (Tenerife)

Geografía y Ordenación del Territorio

Trabajo realizado por: Sofía Suárez Cabrera

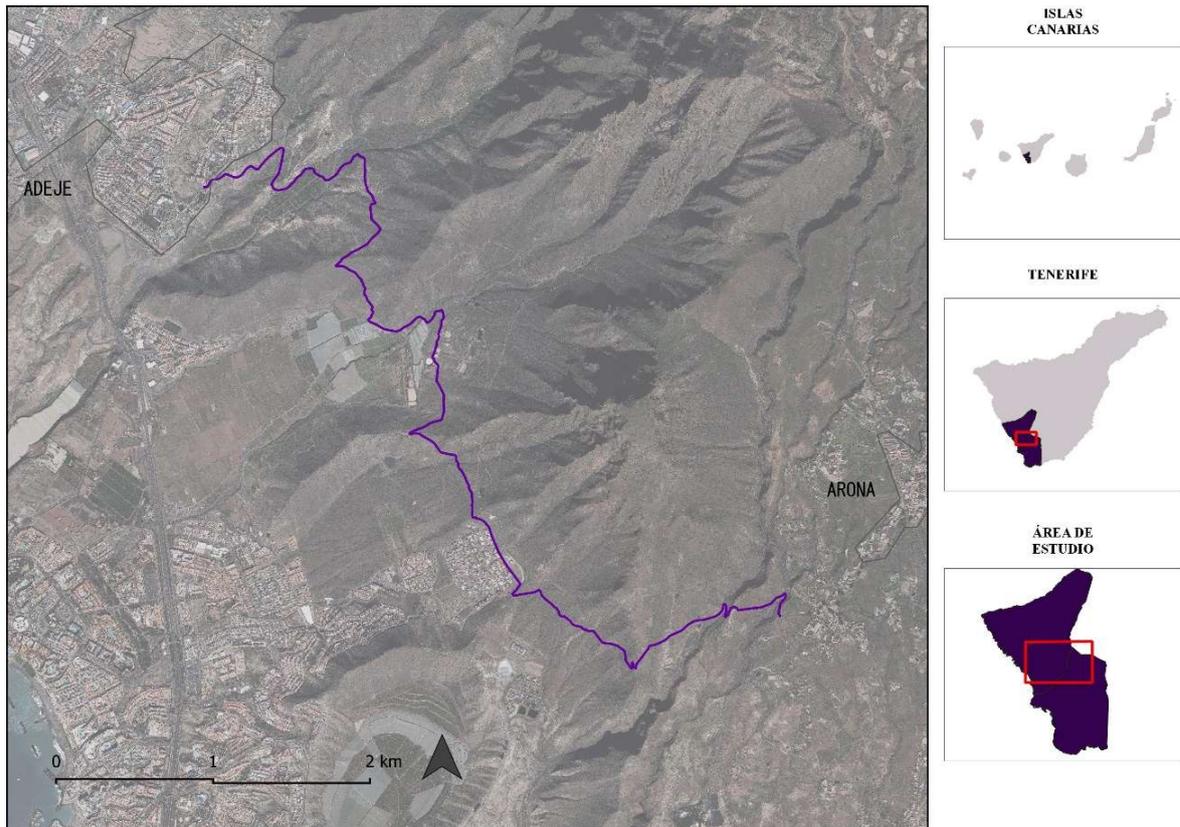
MAPA 1. LOCALIZACIÓN Y DELIMITACIÓN DEL ÁREA DE ESTUDIO

El camino se localiza entre los municipios de Arona y Adeje (Tenerife), a una altitud entre los 523 metros a los 230 metros (ver mapa 1). Así, por el barranco del Rey, las faldas de la cara sur del Roque del Conde y continúa por las Vueltas de Adeje, el Barranco del Agua y finaliza cruzando el Barranco del Infierno llegando al cementerio de Adeje.

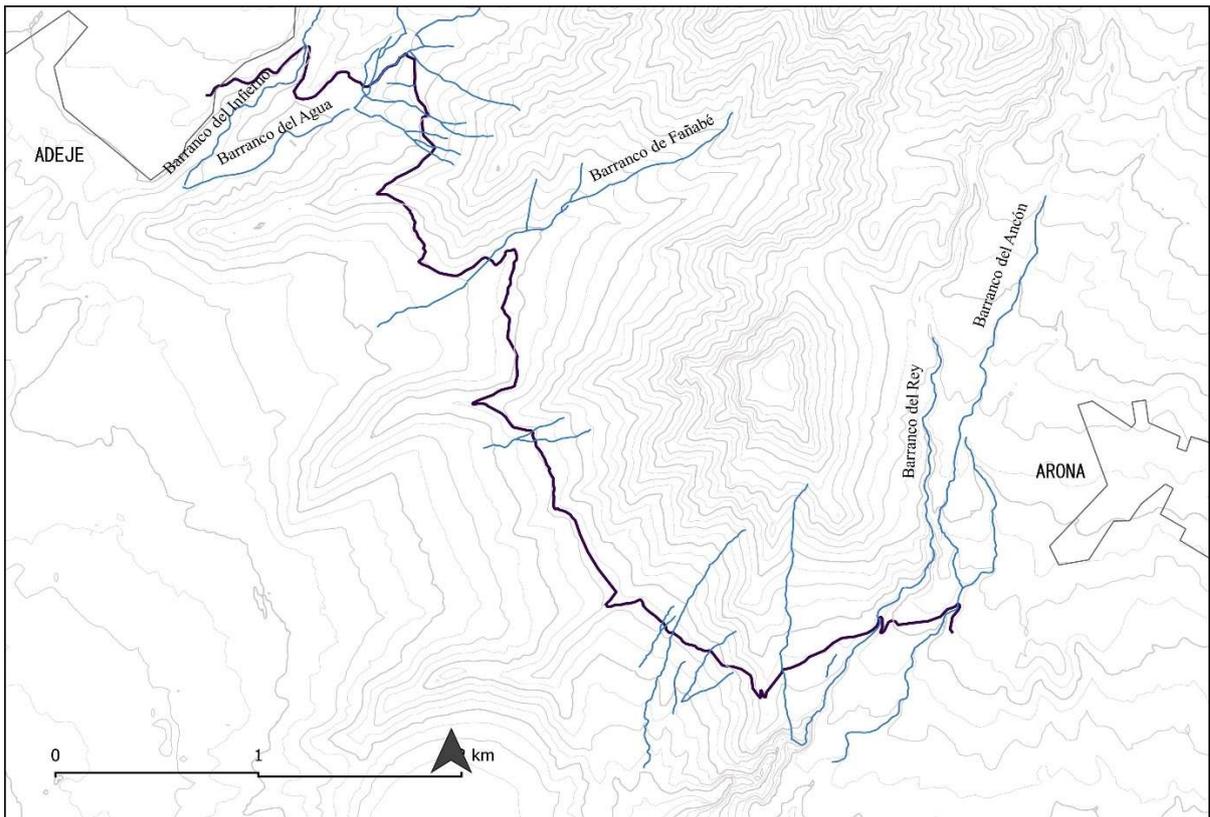
MAPA 3. RED DE BARRANCOS

Los barrancos que más dificultan el trazado son los tres últimos pertenecientes al municipio de Adeje. El Barranco de Fañabé que solo puede cruzarse a través de un pequeño “puente”. El barranco del Agua, difícilmente transitable, ya que hay un exceso de material grosero de tipo basáltico, sumado a la erosión y a la presencia de grandes cardonales. El barranco del Infierno, localizado prácticamente al finalizar el camino (ver mapa 3).

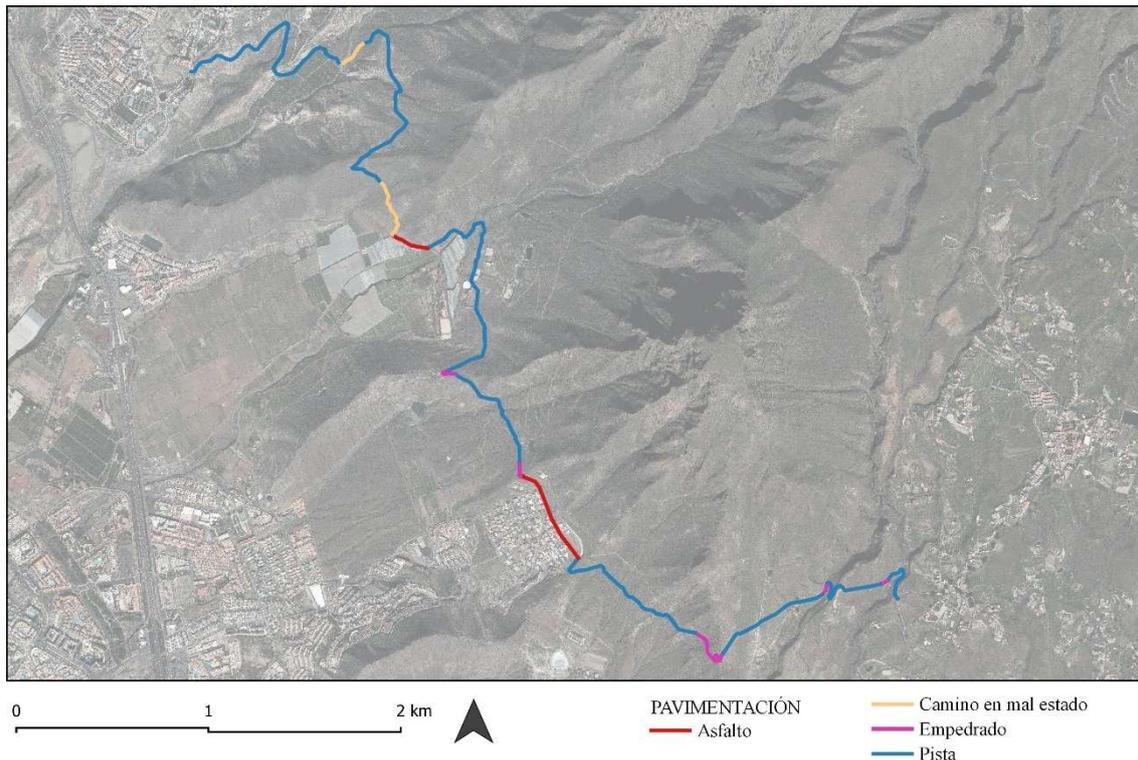
MAPA 4. TIPOLOGÍA DE PAVIMENTACIÓN EN EL CAMINO VIEJO DE ADEJE

4. Usos del camino. Los principales usos observados son: pedestre, vehículos para acceder a las pocas viviendas o fincas existentes y el uso para rutas de caballos.

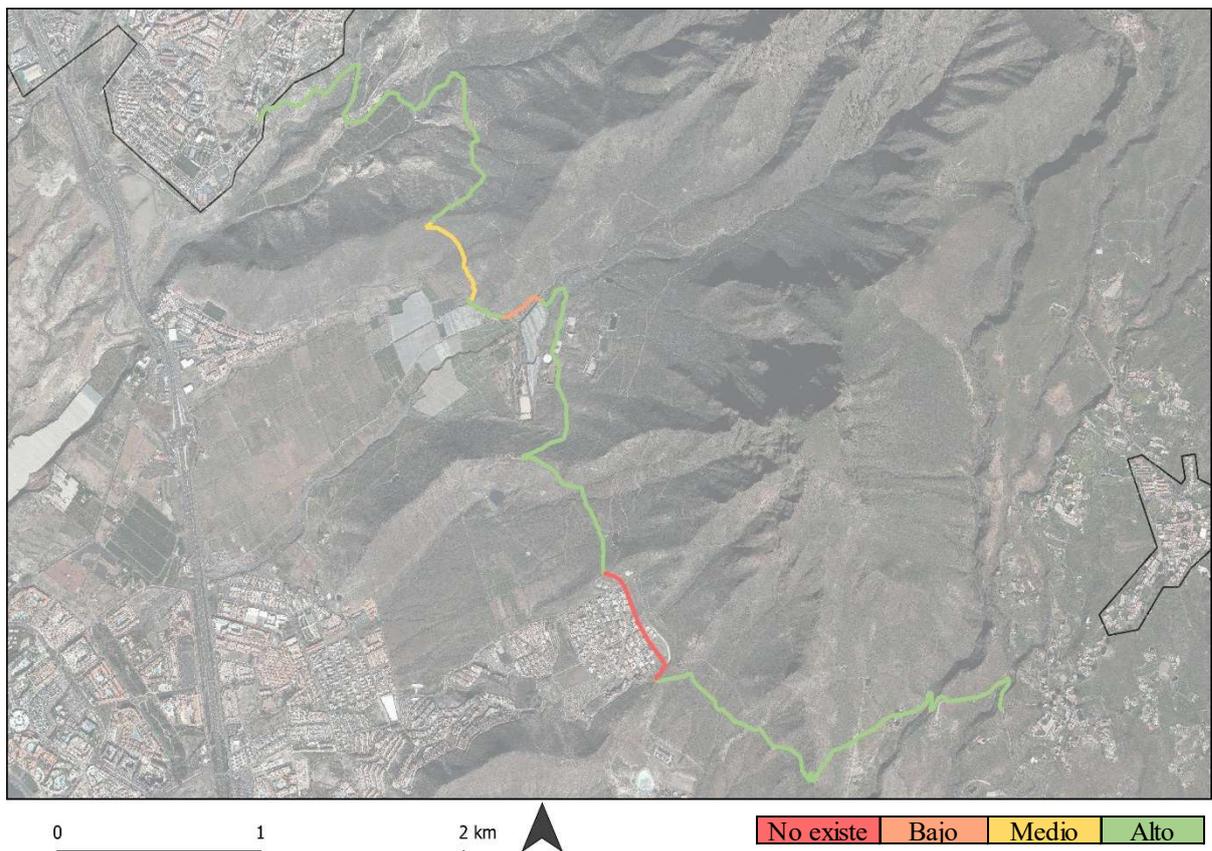
MAPA 5. CALIDAD AMBIENTAL POR TRAMOS

El camino no presenta la misma calidad ambiental durante todo su recorrido (ver mapa 5). Es por ello por lo que se hacen hasta siete divisiones y se justifica con imágenes el motivo de asignarle el correspondiente valor de calidad ambiental.

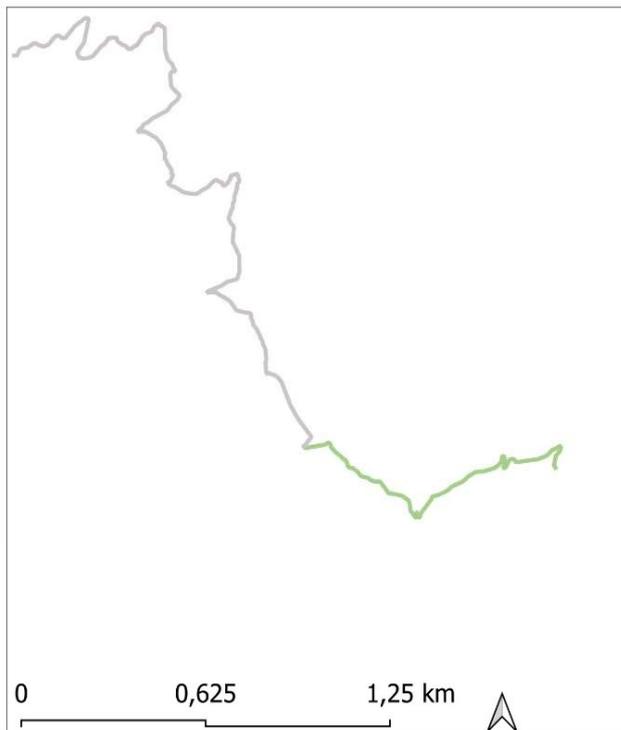
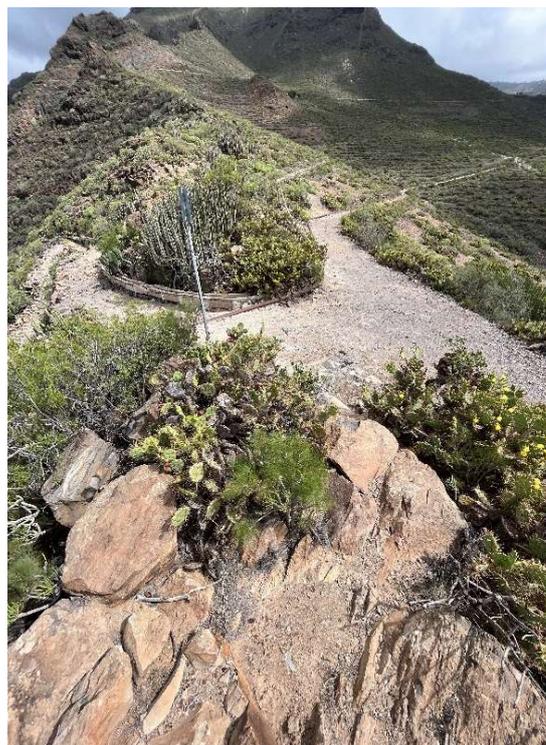
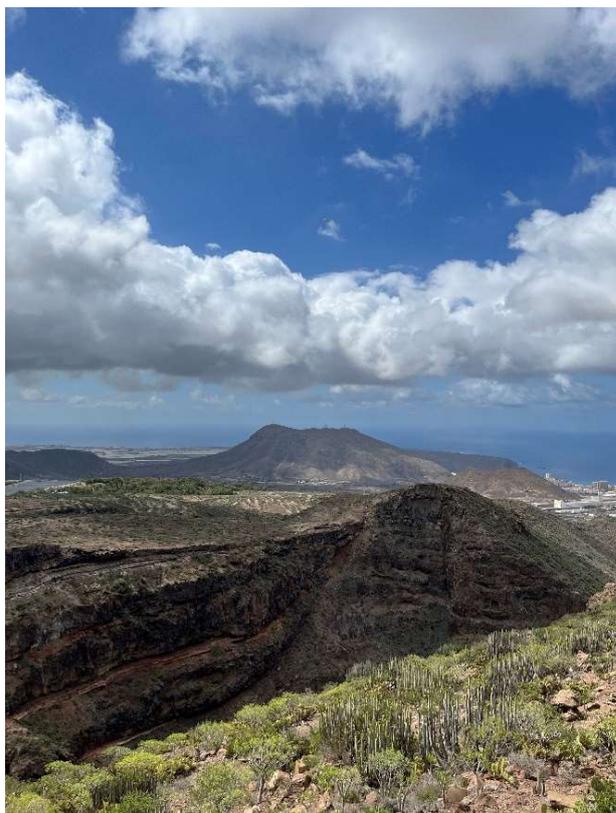
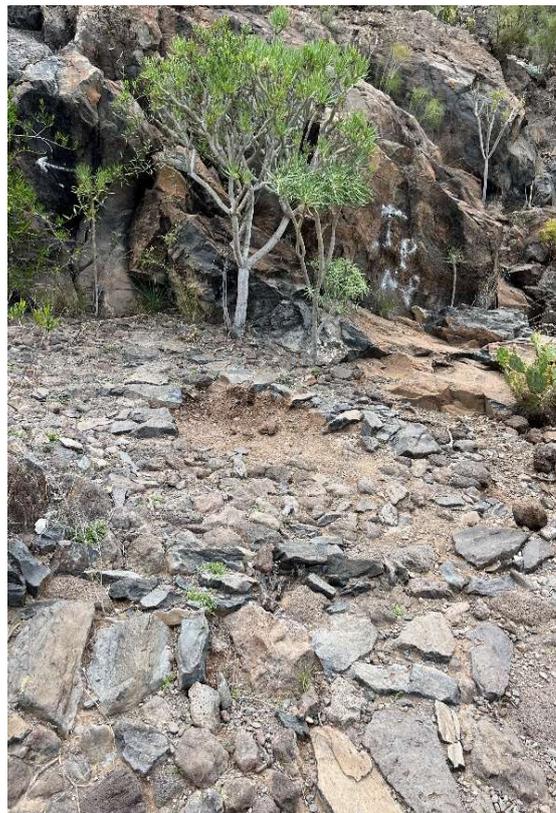
ILUSTRACIÓN 4. TRAMO 1. CALIDAD AMBIENTAL ALTA

<div style="text-align: center;">Valor cuantitativo</div> <div style="text-align: center;">Valor cualitativo</div>	Nulo	Bajo	Medio	Alto
	Valor natural			
Flora (especies endémicas)				
Fauna				
Geomorfología				
Confort acústico (ausencia de ruidos)				
Estado de conservación				
Valor paisajístico				
Calidad paisajística desde un punto (mirador)				
Campo visual				
Presencia humana (impacto antrópico)				
Valor sociocultural				
Elementos etnográficos				
Elementos patrimoniales

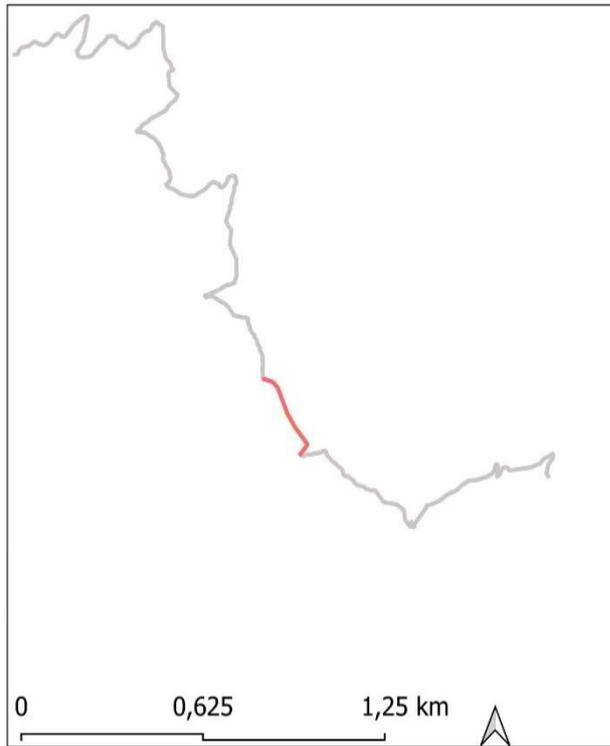
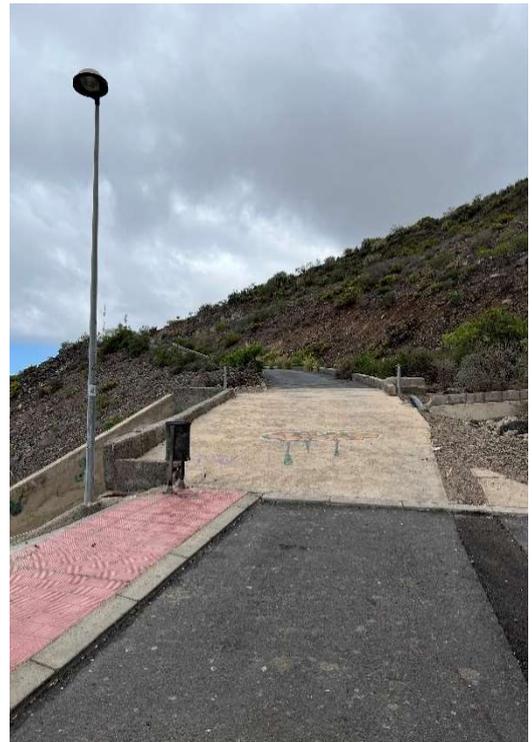
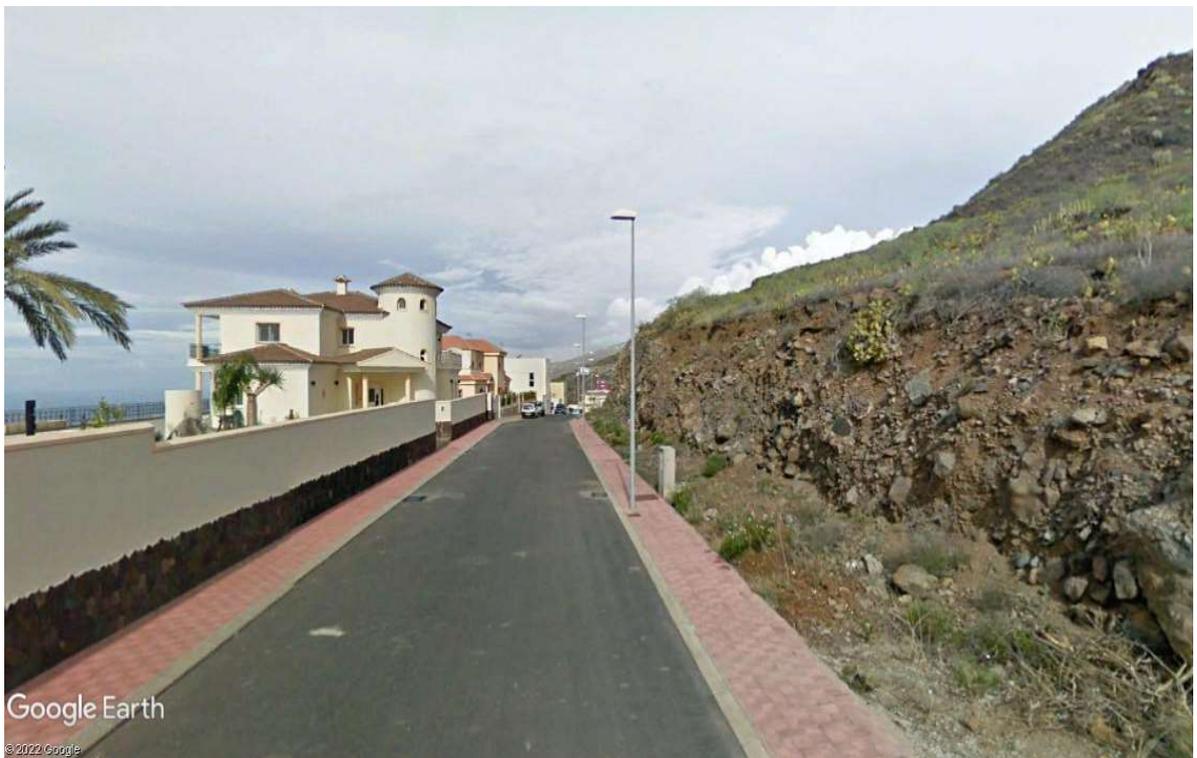
ILUSTRACIÓN 5. TRAMO 2. **NULO**

El siguiente tramo se caracteriza por ser la antítesis del anterior. Todos los elementos a tener en cuenta para la correcta valoración de la calidad ambiental han sido eliminados. En este tramo el asfalto ha borrado por completo el camino, las construcciones sustituyen a la vegetación y a las formaciones geológicas, así como las aceras, ejercen el papel de los muros de piedra. En estos 520 metros, el camino ha desaparecido por completo. No existen valores naturales, ni paisajísticos ni mucho menos socioculturales. Por todo lo anterior la calidad ambiental de este tramo es nula.

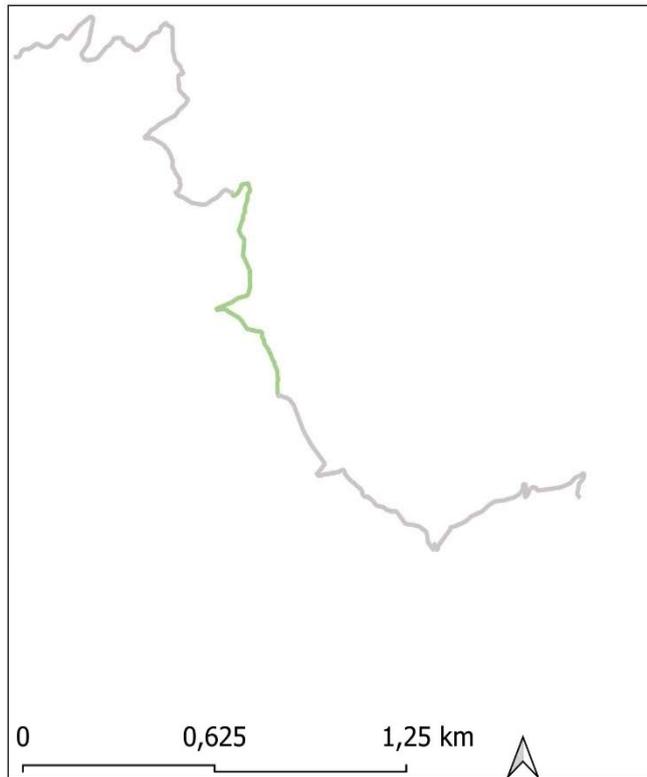
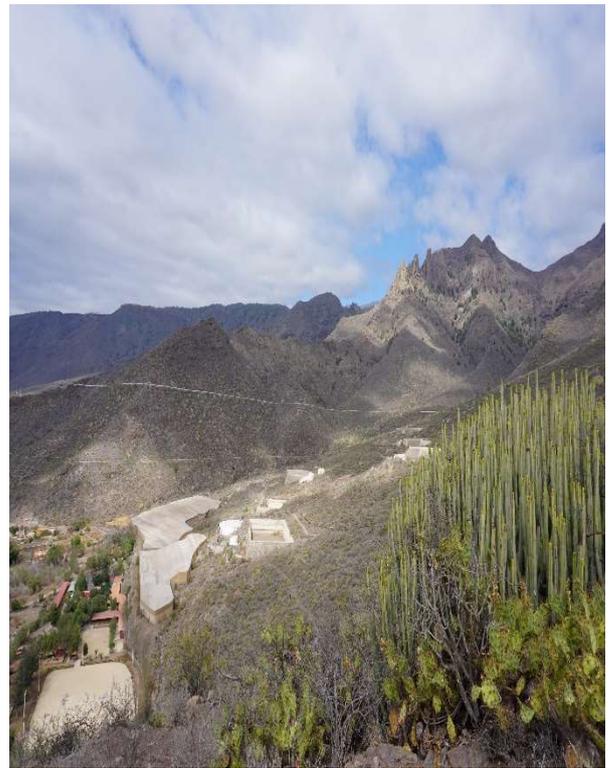
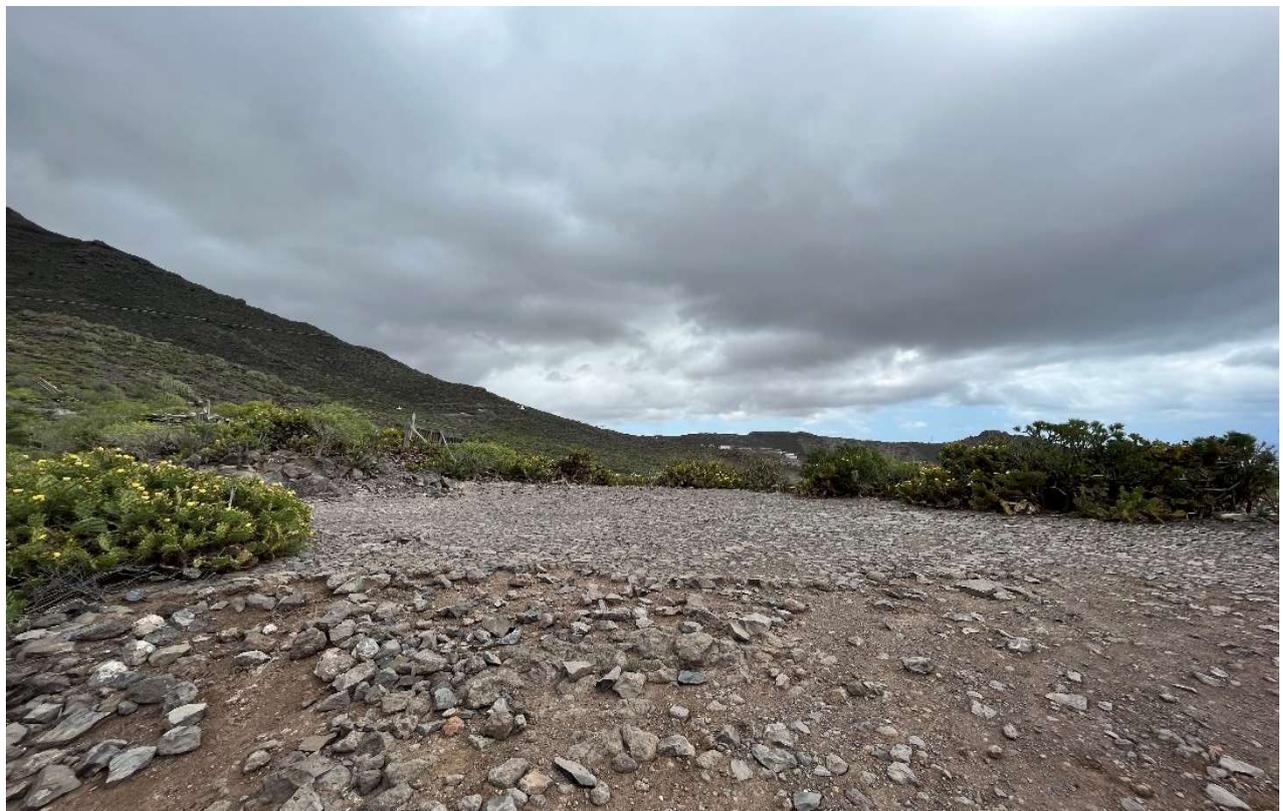
ILUSTRACIÓN 6. TRAMO 3. CALIDAD AMBIENTAL ALTA

<div style="text-align: center;">Valor cuantitativo</div> <div style="text-align: center;">Valor cualitativo</div>	Nulo	Bajo	Medio	Alto
Valor natural				
Flora (especies endémicas)				
Fauna				
Geomorfología				
Confort acústico (ausencia de ruidos)				
Estado de conservación				
Valor paisajístico				
Calidad paisajística desde un punto (mirador)				
Campo visual				
Presencia humana (impacto antrópico)				
Valor sociocultural				
Elementos etnográficos				
Elementos patrimoniales

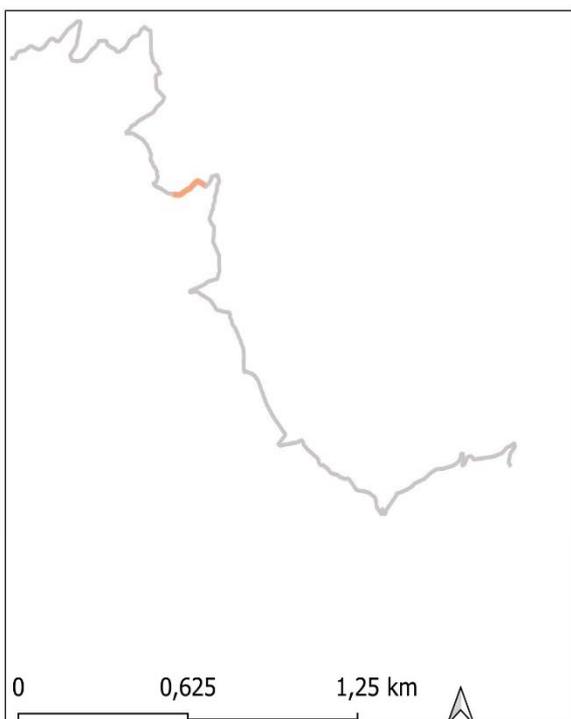
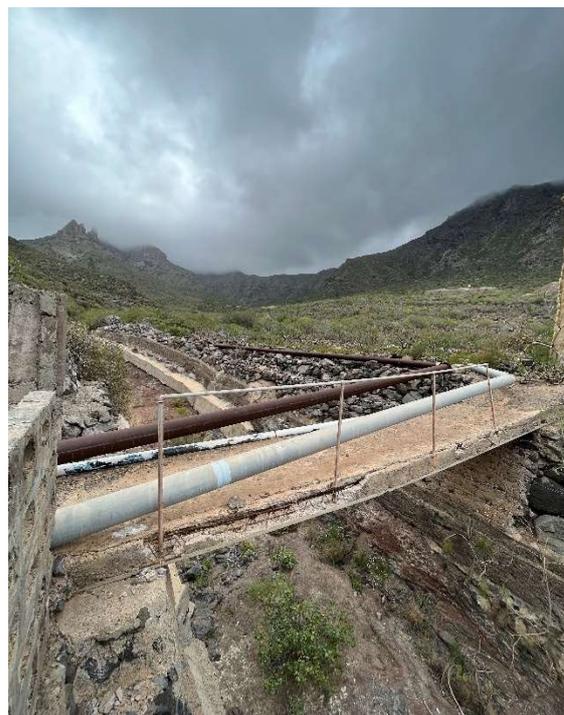
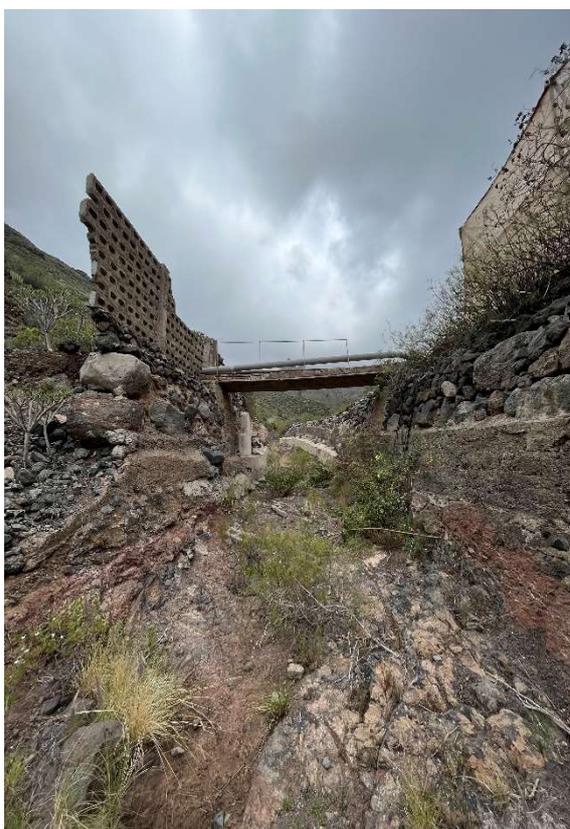
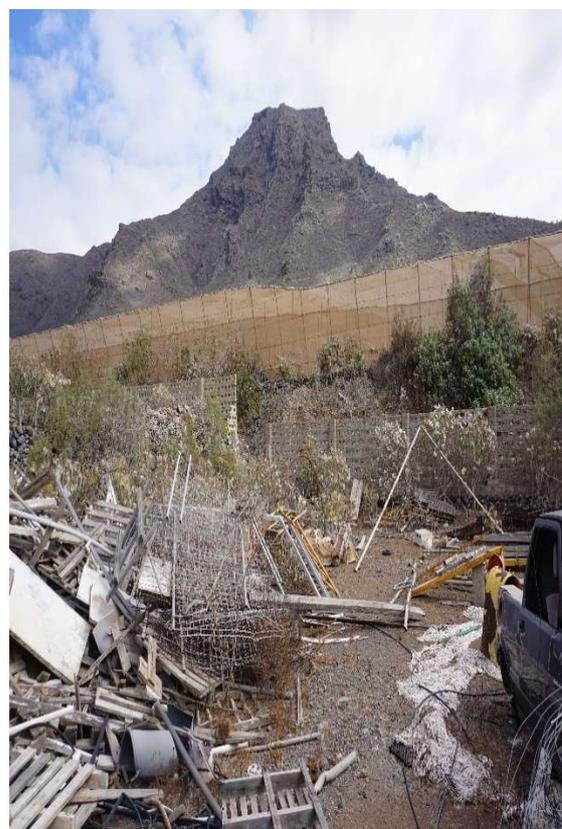
ILUSTRACIÓN 7. TRAMO 4. CALIDAD AMBIENTAL BAJA

En el cuarto tramo, de 237 metros, disminuye considerablemente la calidad ambiental en todos los aspectos, siendo el primer tramo al que se le asigna un valor bajo. Son varios los motivos:

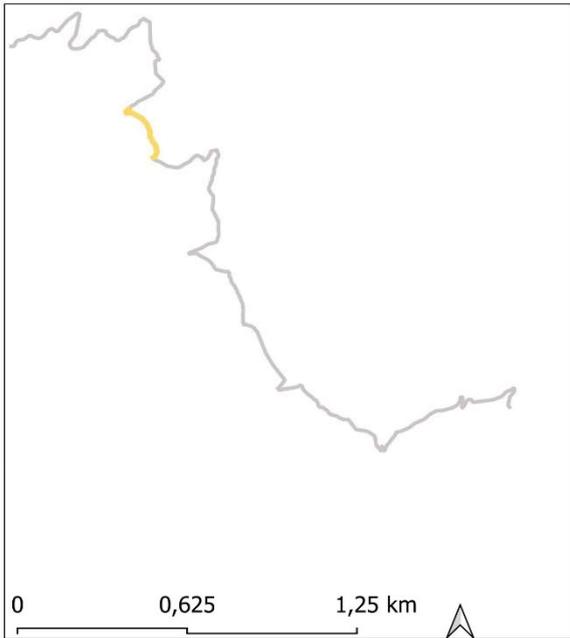
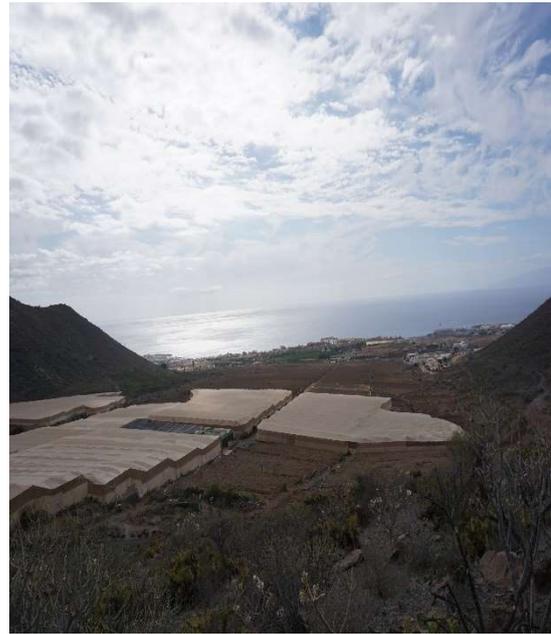
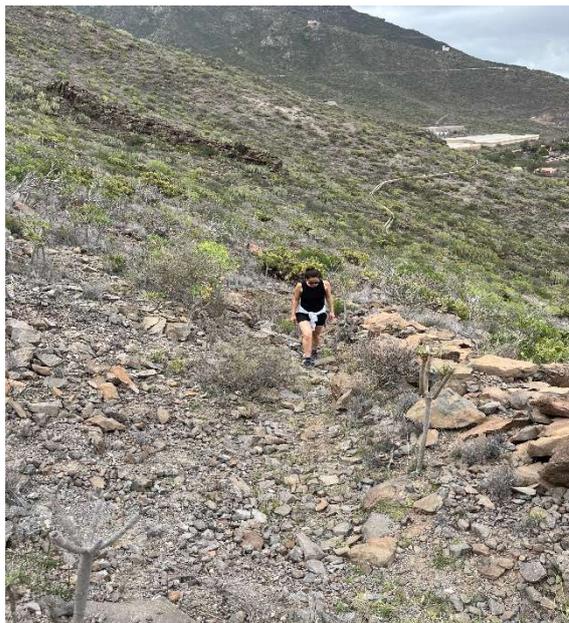
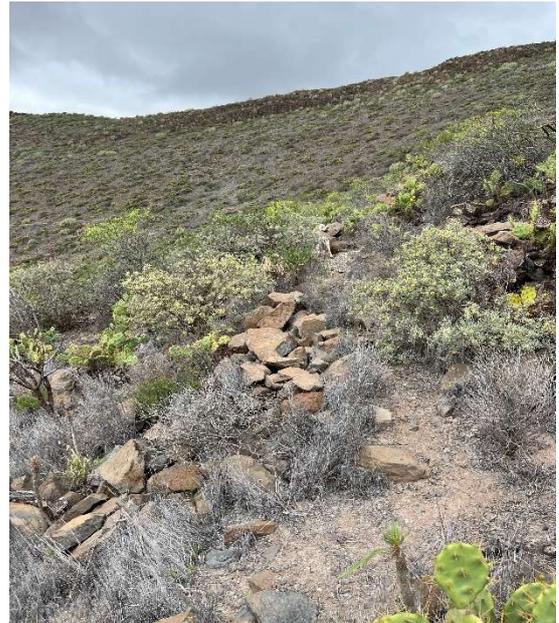
ILUSTRACIÓN 9. TRAMO 6. CALIDAD AMBIENTAL MEDIA

- Valor natural: Este tramo, al igual que los anteriores, conserva un alto valor natural: alta presencia de unidades endémicas de vegetación, extensas coladas basálticas, así como variedad de piroclastos basálticos.

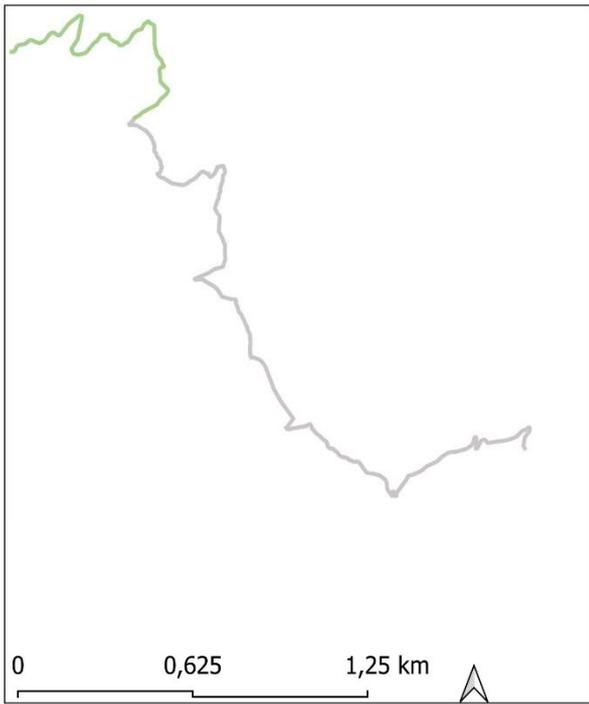
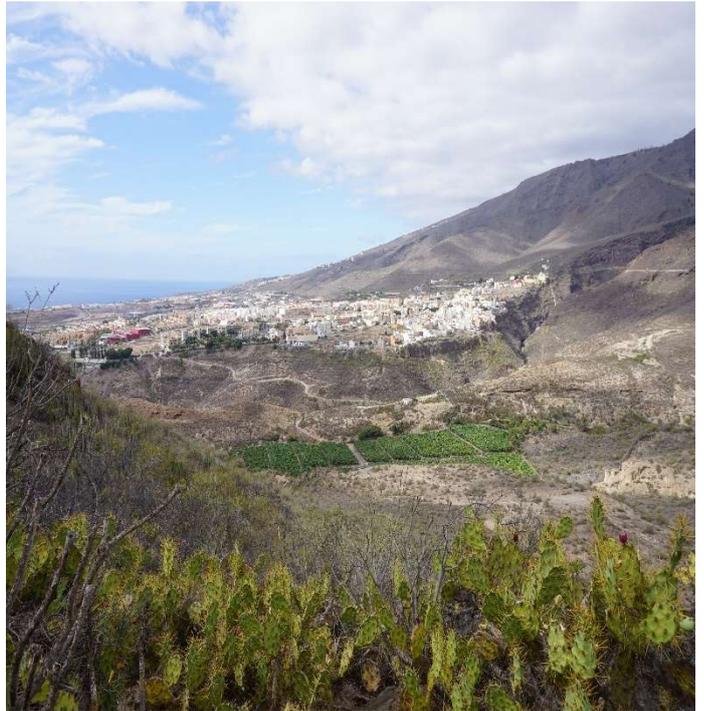
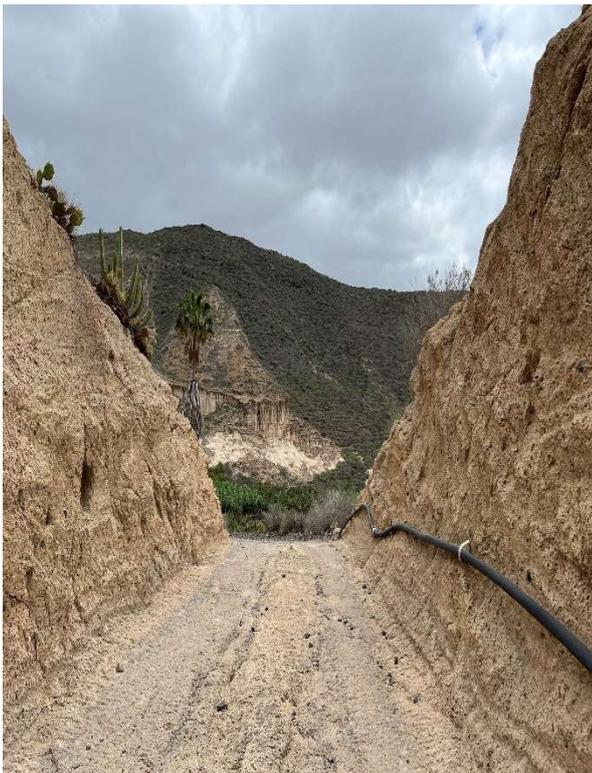
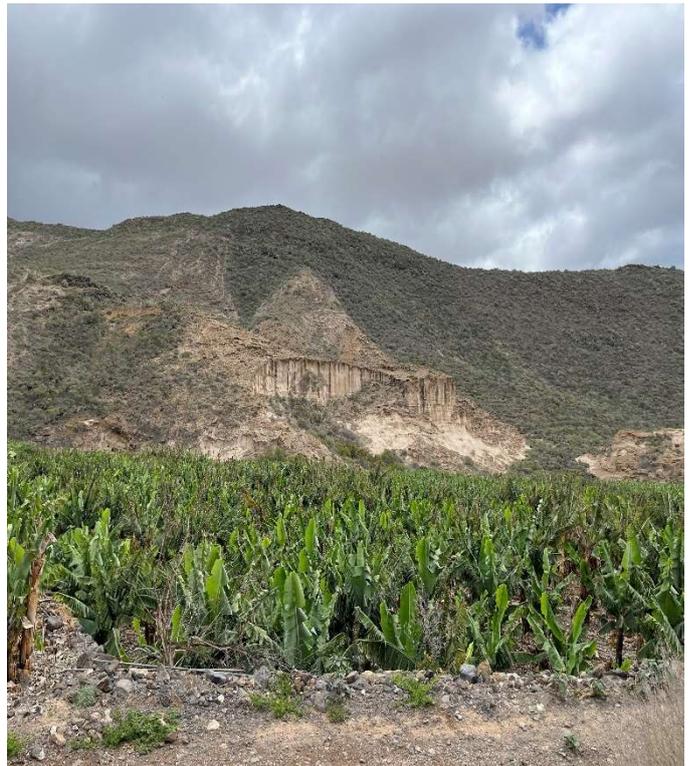
ILUSTRACIÓN 10. TRAMO 7. CALIDAD AMBIENTAL ALTA

El último tramo en el que se ha dividido el camino es el más extenso, de 2,6 kilómetros.

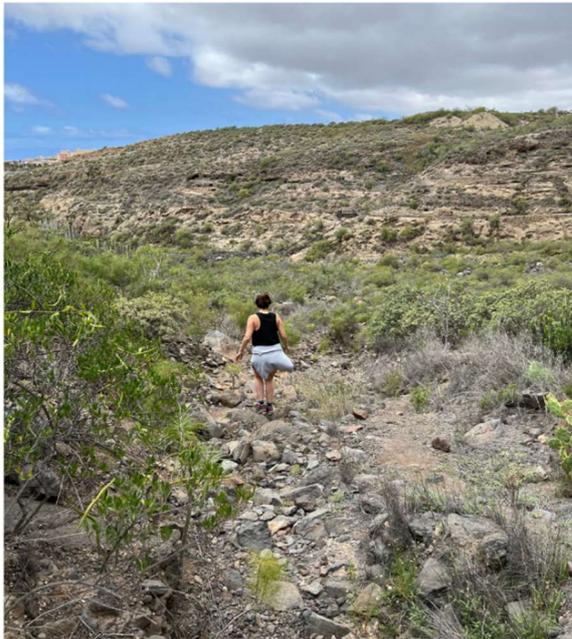
Imagen 1. Pérdida del camino por acumulación de materiales

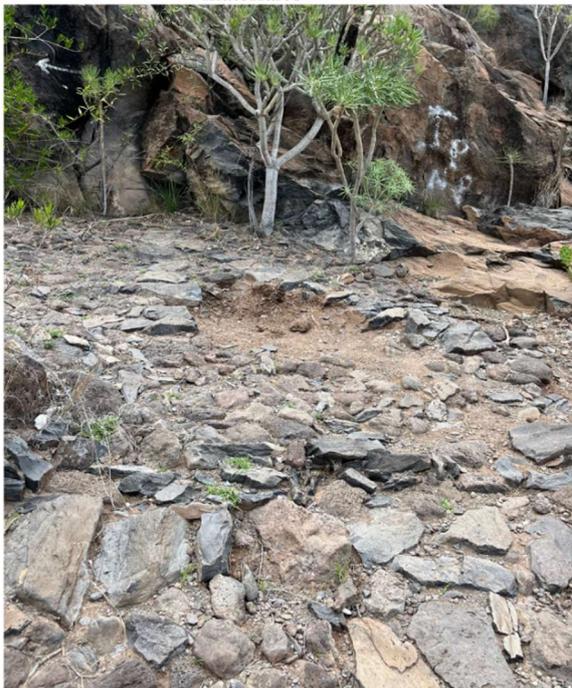
Empedrado (imagen 3 y 4 del anexo). Los caminos empedrados deben valorarse y guardarse en la memoria cultural y material, ya que se encuentran en una acentuada situación de deterioro y desaparición. El empedrado está vinculado directamente con el patrimonio caminero y con los caminos de carros y carreteros. Así, los empedrados eran continuos y uniformes, para evitar el deterioro del firme por el tráfico frecuente o por la acción de las aguas (Cano, 2018)

- Deterioro del empedrado. Si bien el empedrado es un símbolo identitario de los caminos reales es, a su vez, un bien patrimonial que debe conservarse para mantener la esencia del camino original. En alguno de los tramos en los que el empedrado aparece, el deterioro es fácilmente visible (imagen 4 del anexo). El tránsito de personas, de caballos, de agua y, en definitiva, el paso del tiempo ha hecho que los adoquines se hayan desprendido de su base original. Cano (2018) recalca en el *Informe territorial definitivo con los principales recursos geográficos y patrimoniales del Camino Real de Chasna* lo importante que es la colocación de elementos de retención, tanto para los caminos de tierra como los empedrados. En el Camino Real de Chasna se observa que el colapso del firme empedrado se debe a la inexistencia de elementos de contención lateral o en inicio

Imagen 3 Empedrado deteriorado

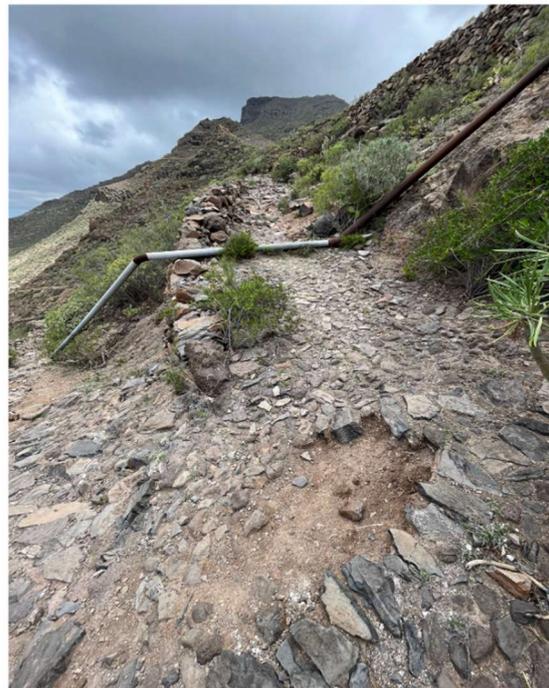
Imagen 4. Empedrado deteriorado

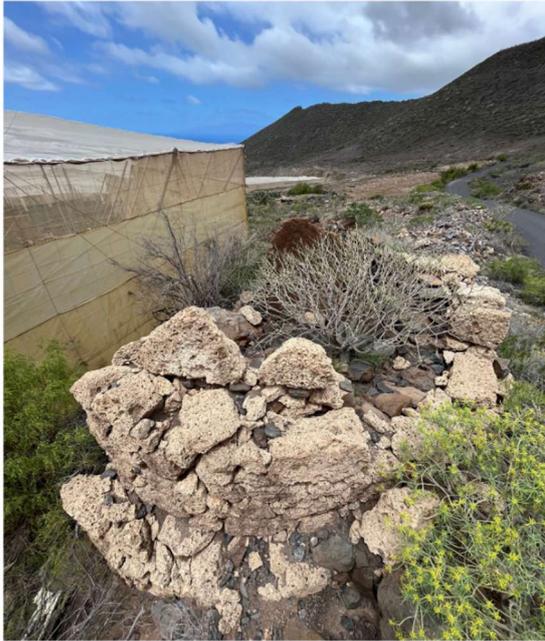
Horno de teja (imagen 5 del anexo). Uno de los elementos encontrados en el camino ha sido un horno de teja y es, sin duda alguna, una de las señas más importante y distintiva del camino. La expansión de la industria de la teja y el ladrillo tiene lugar con el desarrollo de la población entre finales del siglo XIX y principios del XX, cuando aparecen hornos en lugares cercanos a las terreras (de tierra arcillosa) y a las fuentes o puntos donde discurría el agua (Socorro, 2011). Los materiales empleados en la confección de las tejas eran el barro y el agua. Se usaba una clase de barro fuerte, conocido como “tierra de teja”, al que se reconocía por ser más pegajoso y abundante en terrenos malos que no se araban (Espinel et al. 2017).

Imagen 5. Horno de teja

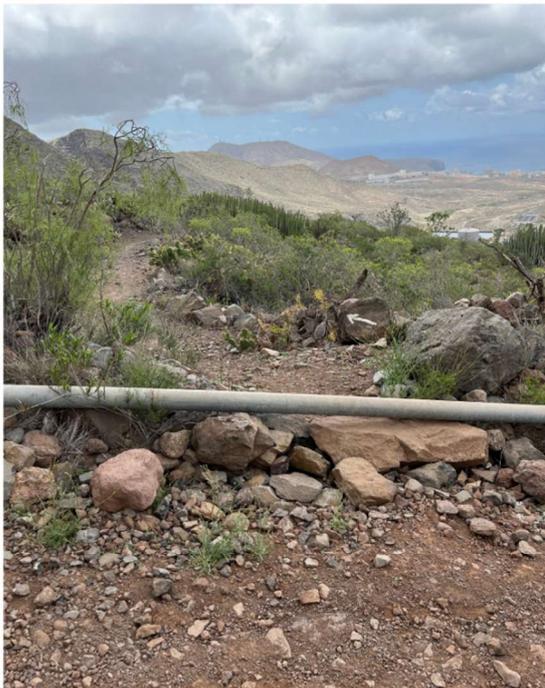
Imagen 7. Tubería dificultando el tránsito

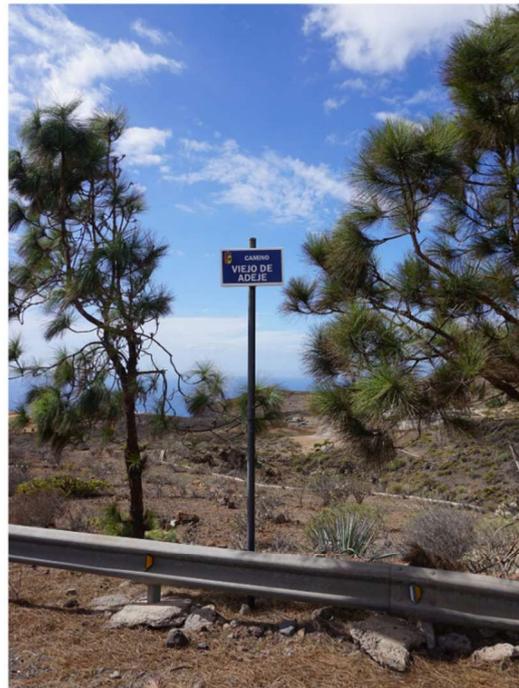
Imagen 8. Señalización entrada al camino

1. Acceso. El camino comienza en la Carretera General [latitud: 28° 05' 31,17"N longitud: 16° 41' 23,73"O] (TF-51). El primer problema que presenta el camino es el acceso hasta su comienzo. Si bien hay una señalización que indica dónde empieza (imagen 8 del anexo), no hay acceso seguro hasta el mismo. El tramo anterior, que discurre entre Granadilla de Abona y Arona, no tiene continuidad debido a la dicha carretera general.
2. Señalización. Como ya se ha comentado, el Camino Viejo de Adeje no está incluido en la Red de Senderos de Tenerife, por lo que no cuenta con ningún tipo de señalización. Durante el recorrido hay varias bifurcaciones que pueden

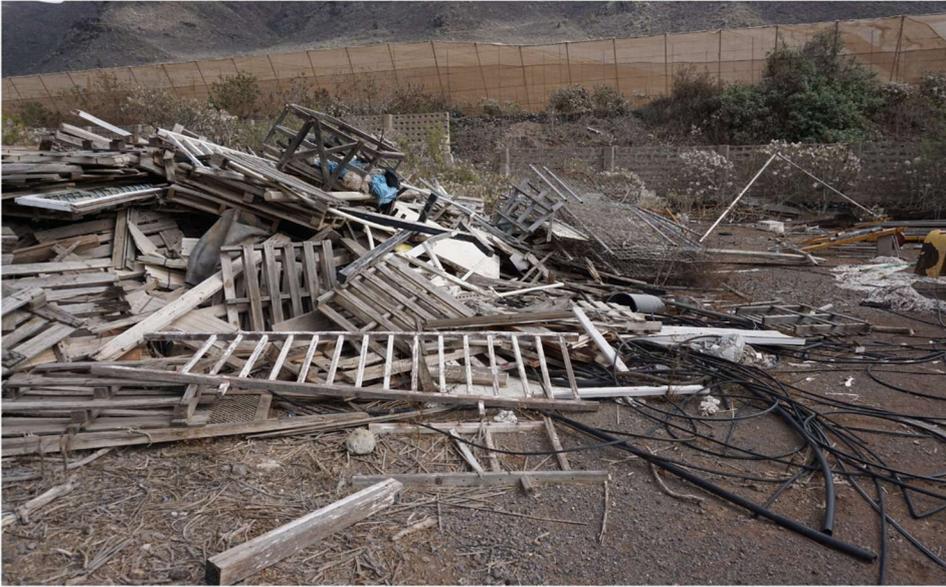
- Residuos. Estos se localizan en la única zona de invernaderos presente en el camino: vallas metálicas, tuberías de riesgo, vehículos abandonados, depósitos, palets, electrodomésticos y un sinfín de objetos acumulados que no dejan de crecer (imagen 12 y 13 del anexo). Este es uno de los puntos más críticos del camino y que genera rechazo para quien lo visita.

Imagen 12. Residuos

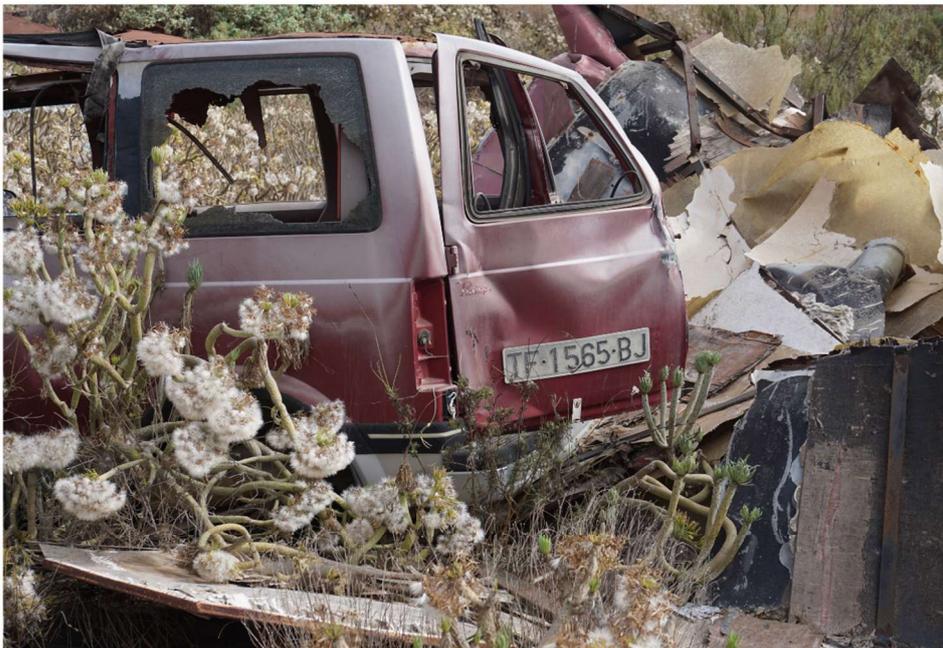
Imagen 13. Residuos

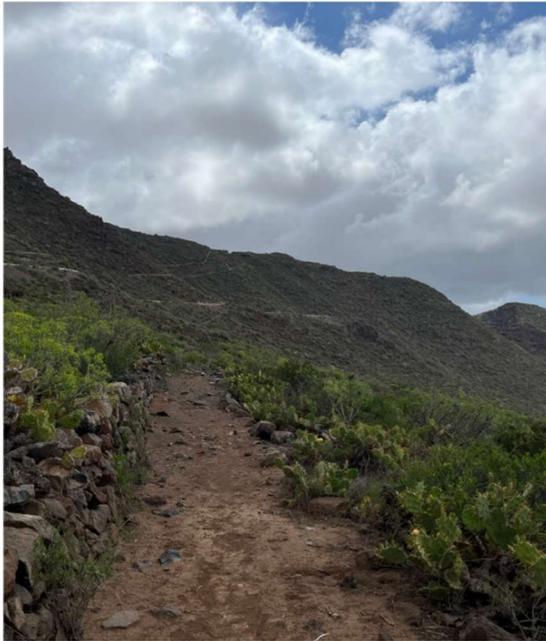
7. Deterioro de los muros. Los muros o elementos de contención ya sean del terreno o del propio firme, son los que se denominan “pared de piedra en seco”. A lo largo del camino estos muros de contención se manifiestan en diferentes tramos. En algunos de ellos permanecen prácticamente intactos (imagen 14 del anexo) y en otros se han ido derrumbando (imagen 15 del anexo), interponiéndose en el paso o deteriorando el propio camino.

Imagen 14. Muro de piedra conservado

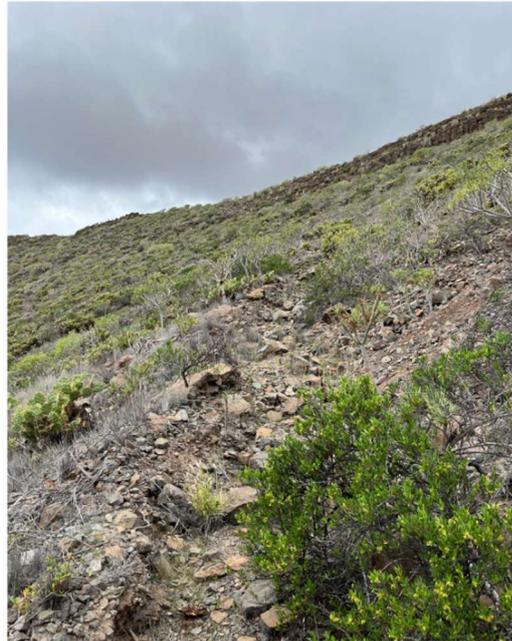
Imagen 15. Muro de piedra desaparecido

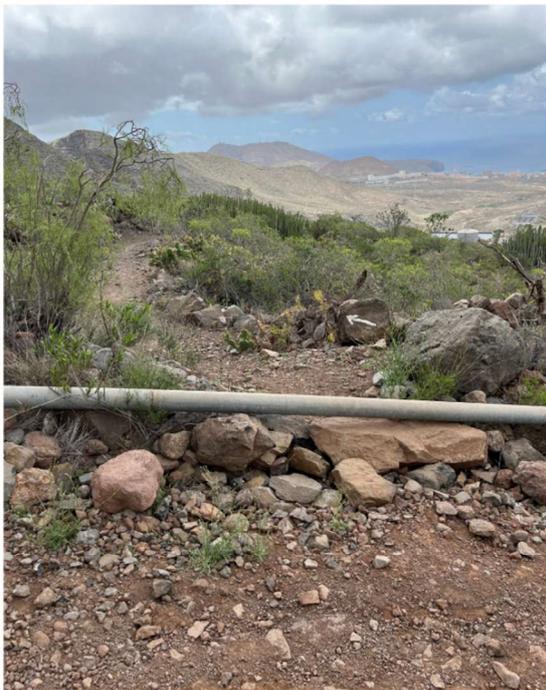
Imagen 16. Tubería dificultando el tránsito

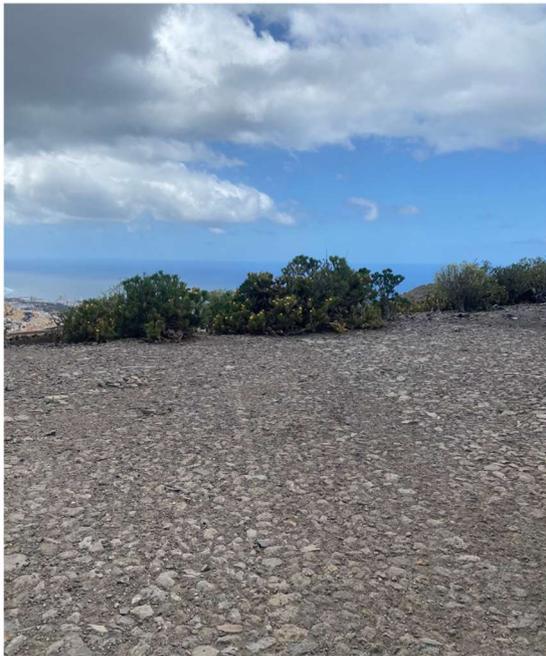
Imagen 18. Empedrado en buen estado

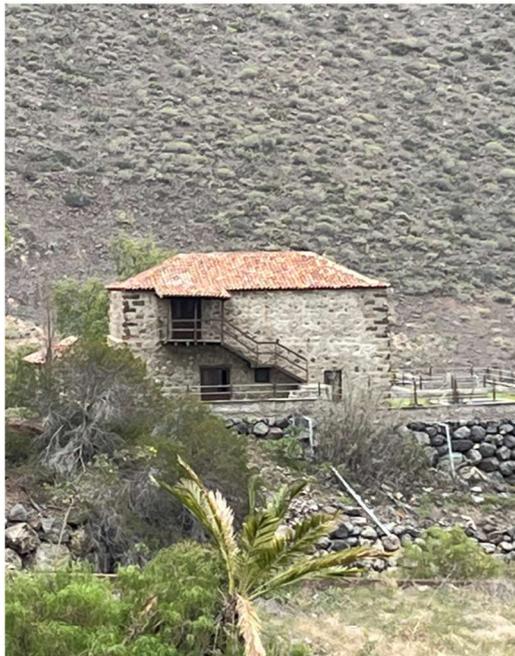
Construcciones (imagen 19 del anexo). La arquitectura tradicional de nuestro medio rural es, posiblemente, uno de los elementos más importantes del patrimonio cultural de Canarias y por supuesto del paisaje de las islas (Sabaté et al, 2088). El abandono de las tierras cultivadas en las zonas de medianías supuso un gran deterioro y pérdida de construcciones que tienen un gran valor arquitectónico. Sin embargo, aún pueden observarse alguna de ellas a lo largo del camino. El paso del tiempo ha hecho que la cubierta y, en algunos casos, también la fachada, hayan perdido la estabilidad llegando a desaparecer por completo estos elementos de la construcción. Uno de los principales problemas de la arquitectura tradicional en nuestras islas es el abandono. La situación actual del patrimonio tradicional en el medio rural es compleja. Es fácilmente observable el estado de abandono en el que se encuentra gran parte de este patrimonio y esto es observable hasta en tres ocasiones en el camino. La emigración

Imagen 19. Edificación

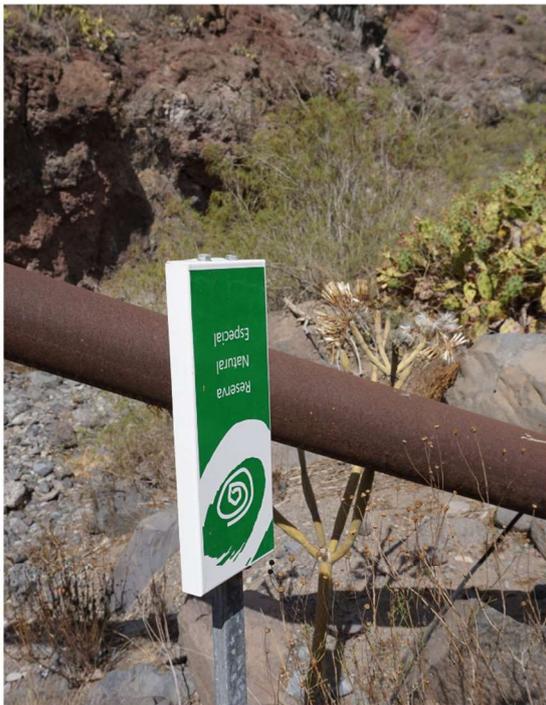
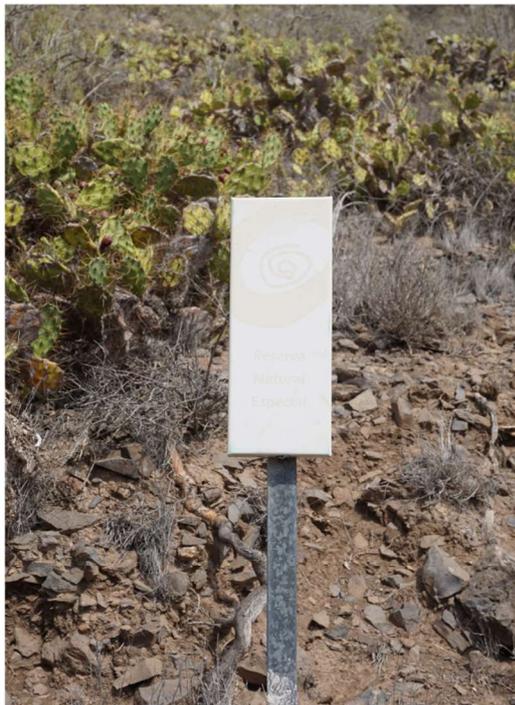
confundir al visitante; así, la ausencia de indicaciones es otro de los puntos débiles del camino. Por otro lado, se ha observado que las señales que delimitan la Reserva Natural de Roque del Conde están deterioradas, en mal estado e incluso mal instaladas (imagen 20 y 21 de anexo). La necesidad de incluir indicaciones y señalizaciones homologadas en el camino es uno de los retos y para ello debe incluirse en la Red de Sendero de Tenerife.

Imagen 20. Señalización Reserva Natural Especial
