*Estudio del sistema constructivo y estructural del
Retablo Mayor de la Iglesia de San Francisco
en Icod de los Vinos*

GRADO EN CONSERVACIÓN Y RESTAURACIÓN DE BBCC
SECCIÓN DE BBAA, FACULTAD DE HUMANIDADES
UNIVERSIDAD DE LA LAGUNA

CURSO ACADÉMICO 2016-2017

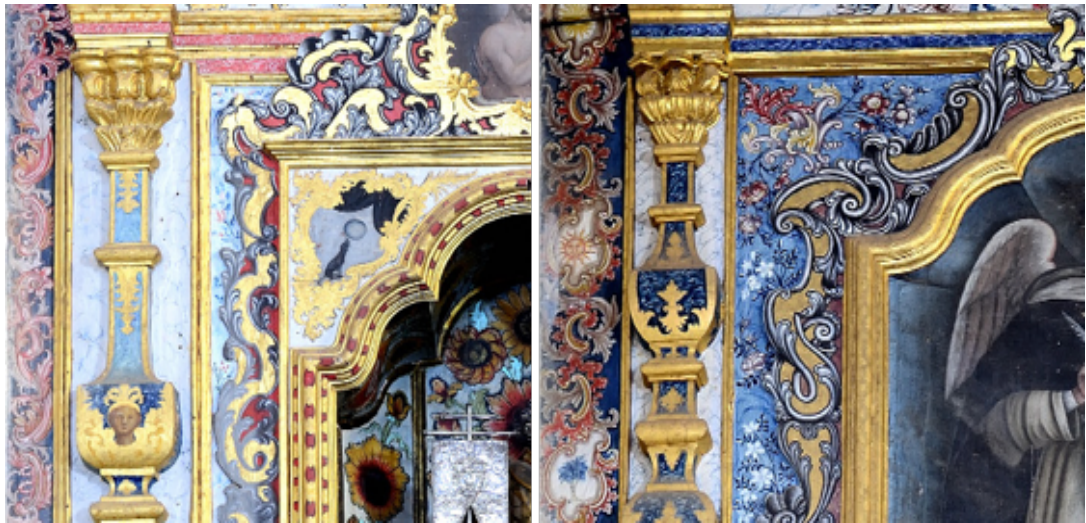
Por un lado, las diferencias en la policromía, tanto en la paleta de colores como los motivos utilizados. Las tonalidades tienen a azules más intensos con una paleta más saturada en el caso del segundo cuerpo con respecto al primero. También en la policromía vemos que la anatomía de los ángeles no es igual en un cuerpo que en el otro (imágenes nº 6-9).

Imagen 4 y 5. Diferencias en la saturación del color del primer (izda.) y segundo cuerpo (dcha.) en el Retablo Mayor de la Iglesia de San Francisco. Fuente: de la autora.

Tanto la cara externa como la interna del retablo refuerzan esta teoría, notándose diferencias significativas entre el primer y segundo cuerpo.

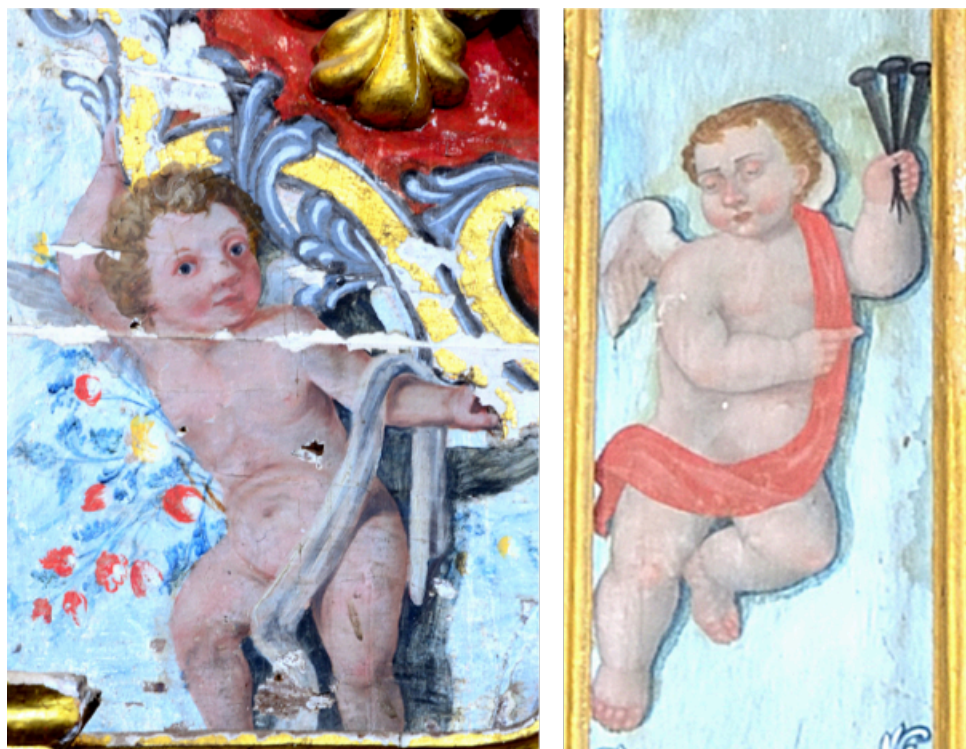
Imagen 8 y 9. Diferencias en la anatomía de los ángeles. Ángel tenante bajo una hornacina del primer cuerpo (izquierda). Ángel pasionario en el nicho del Cristo de las Aguas (derecha). Fuente: de la autora.

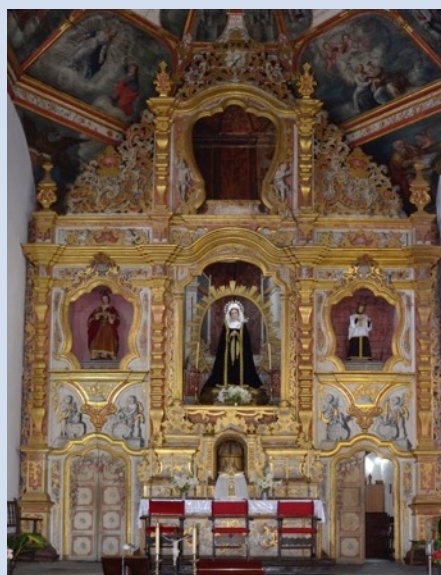
Destaca el empleo de encuadres de molduras ondulantes en hornacinas laterales y el ático. La localidad en la que encontramos más retablos de esta variante es Icod de los Vinos. Teniendo en cuenta el uso reiterado de este recurso y la cronología de los retablos, se cree que en la zona existía algún maestro encargado.

Imagen 11. Retablo de la Capilla de los Dolores. Icod de los Vinos. Fuente: de la autora.

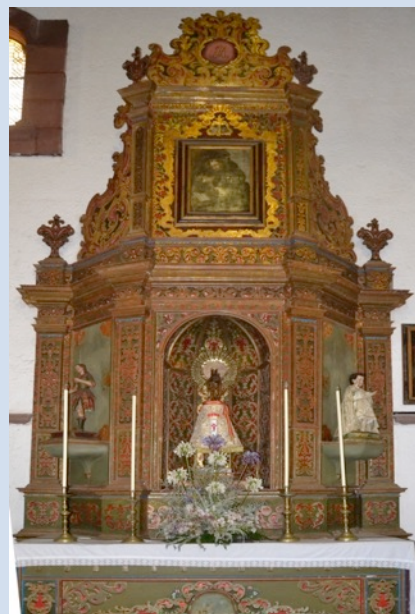
Retablos de mediados de siglo, con planta poligonal que se levanta sobre la mesa del altar. Se estructura con un cuerpo determinado por tres caras, las cuales constituyen la frontal, la zona de la hornacina y el ático, y los laterales cerrados con paneles. Las aristas que se forman quedan rebajadas, situándose ahí los elementos sustentantes del retablo.

Imagen 12. Antiguo Retablo de San Roque. Iglesia de Santo Domingo, La Laguna. Fuente: de la autora.

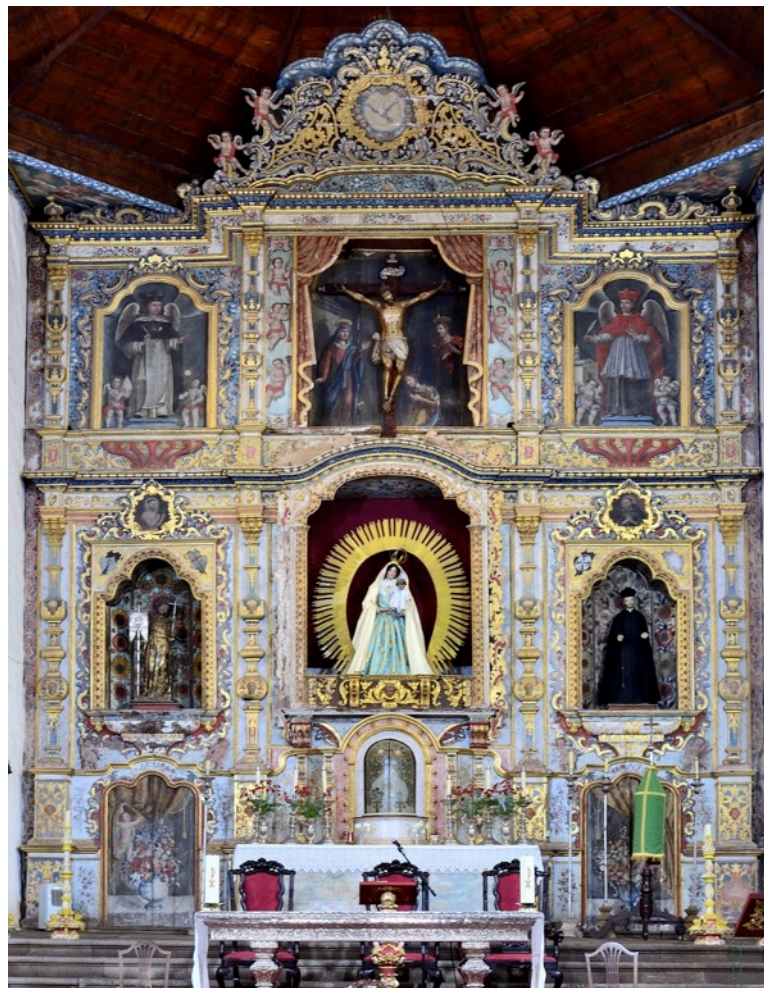
Imagen 15. Fotografía del Retablo Mayor de la Iglesia de San Francisco. Convento del Espíritu Santo, Icod de los Vinos. Fuente: de la autora.

TÍTULO	Retablo Mayor de la Iglesia de San Francisco
MATERIAL Y TÉCNICA	Madera tallada, dorada y estofada, y policromada.
DIMENSIONES GLOBALES	892 cm de largo x 1100 cm de alto
DATACIÓN	Segunda mitad s. XVIII
AUTOR	Atribuido a Cristóbal Afonso (policromía y dorado)
UBICACIÓN	Iglesia de San Francisco. Convento del Espíritu Santo.
LOCALIDAD	Icod de los Vinos. Tenerife.
TITULARIDAD	Obispado de Tenerife.

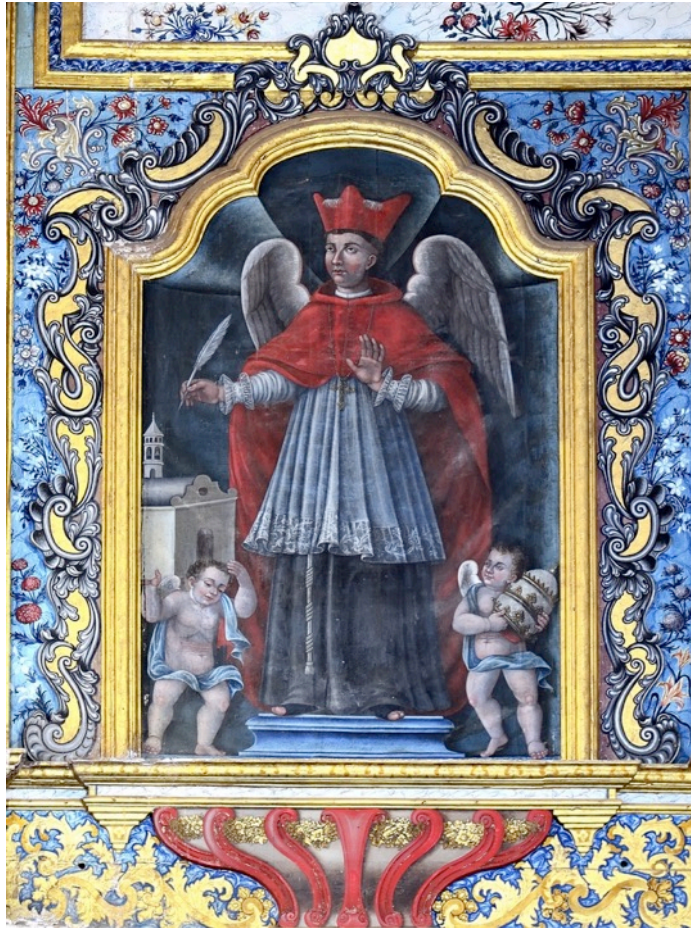
Además de la coincidencia con los motivos de la policromía, también se utilizan recursos técnicos de la época, como es la simulación de peanas y la creación de perspectivas que buscan la tridimensionalidad (*Trompe l'oeil*).

Imagen 17. Simulación del nicho y peana a partir de recursos pictóricos. San Buenaventura. Pintura sobre tabla del segundo cuerpo del Retablo Mayor de la Iglesia de San Francisco, Icod de los Vinos. Fuente: de la autora.

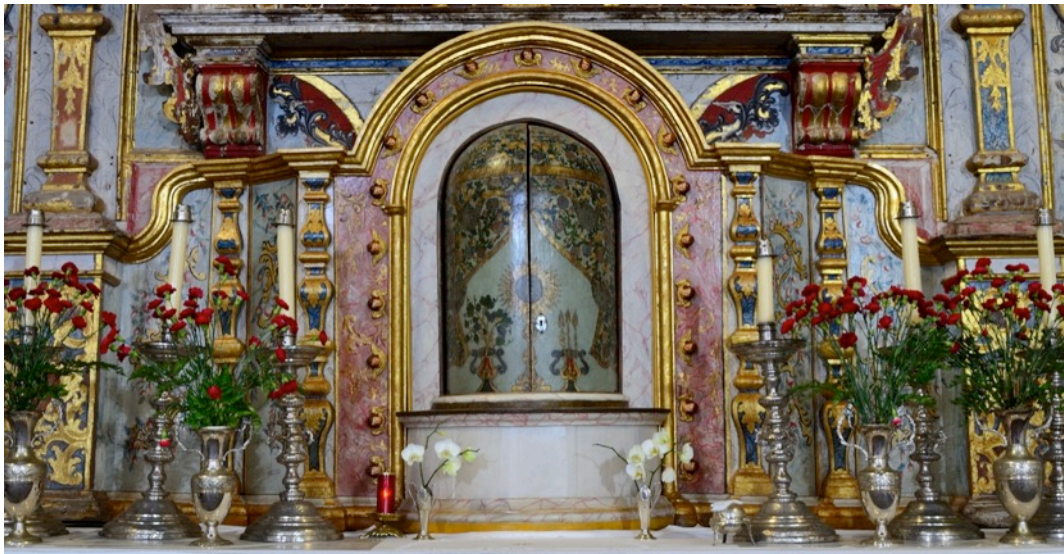
Sobre la mesa del altar encontramos el manifestador *cupuliforme y practicable* (Martínez, 1977, pp. 177), que sobresale limitado por dos pares de pequeñas pilastras abalaustradas. La zona que ocupa el manifestador es la única que ha sido intervenida, no siendo actualmente la original. De dicha restauración se hablará en el apartado III.5. INTERVENCIONES REALIZADAS (pág. 65).

Imagen 30. Manifestador del retablo Mayor de San Francisco. Fuente: de la autora.

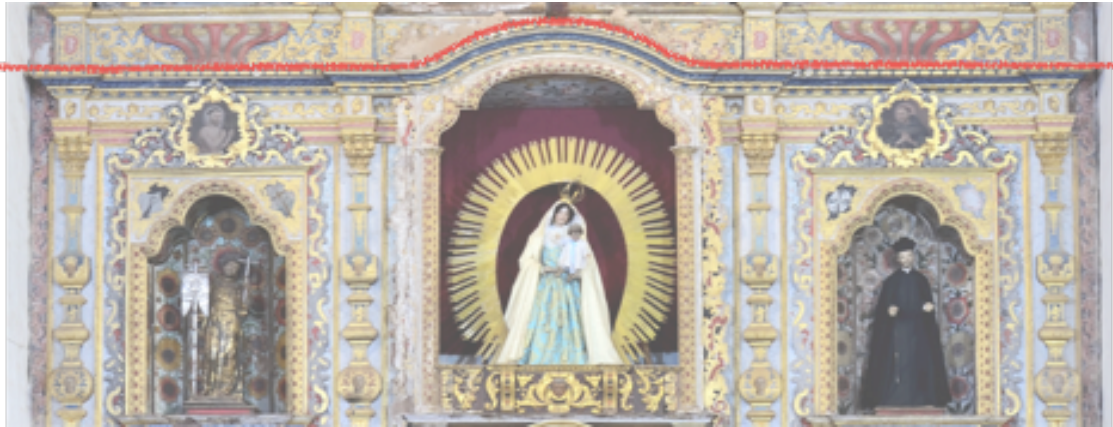
Imagen 32. Dibujo de la cornisa del entablamento del primer cuerpo. Fuente: de la autora.

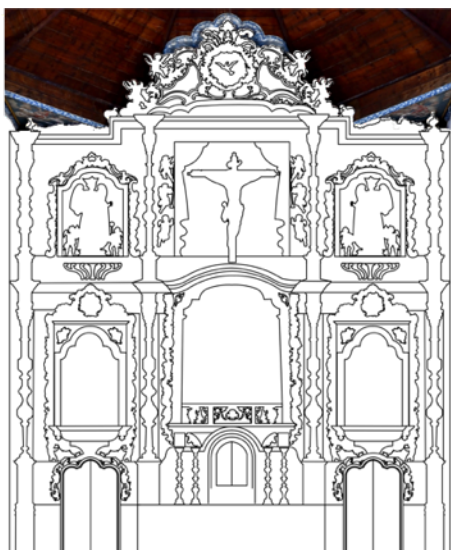
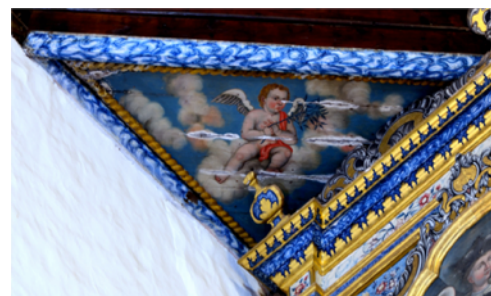
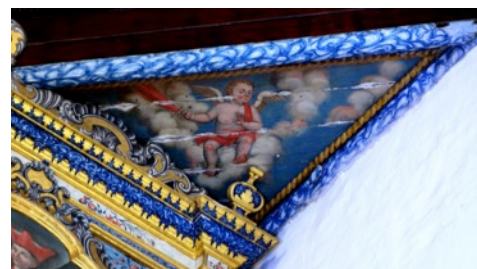
Al alcanzar el artesanado, la policromía se extiende en la zona de la coronación, siguiendo su perímetro en tonos azules y blancos, igual que el entablamento del segundo cuerpo. En los cuadrales, aparecen ángeles con la misma anatomía que los que rodean la coronación, portando flores y una espada de fuego. Parece evidente que hubo intención de policromar la techumbre.

Imagen 35. Detalle del cuadrado del lado del Evangelio (izda.) y Epístola (dcha.). Fuente: de la autora.

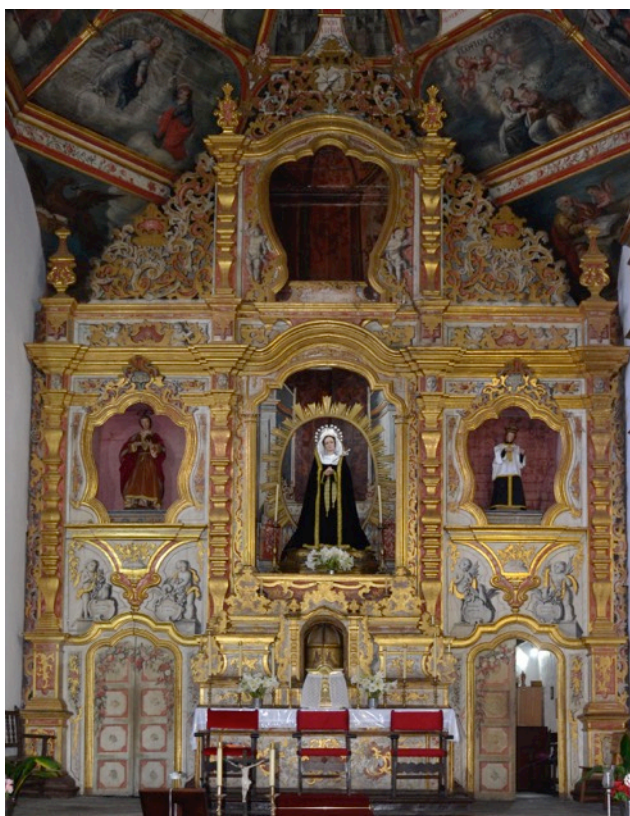
Imagen 36. Retablo Mayor de la Capilla de Los Dolores, Icod de los Vinos. Fuente: de la autora.

De los citados retablos, todos parecen atender a la tipología de caja arquitectónica, siendo el Retablo Mayor de la Capilla de Los Dolores uno de los que además conserva

la disposición del camarín en dos estancias – alta y baja- como existiera en su momento en el Retablo Mayor de la Iglesia de San Francisco.

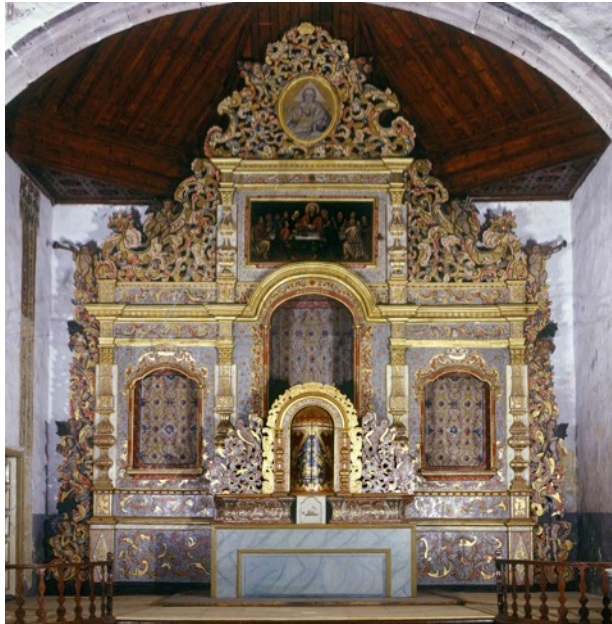
También atiende a esta misma tipología el Retablo de la Virgen del Buen Viaje (El Tanque), el primer retablo de caja arquitectura del que se estudió su sistema constructivo, y el Retablo Mayor de la Iglesia de Santo Domingo de Guzmán. Güimar. Tenerife, que conserva un camarín con la misma distribución que el que existiera en su momento en el Retablo Mayor de San Francisco. Ninguna de estas dos arquitecturas están en la catalogación de Alfonso Trujillo.

Imagen 37. Retablo de Nuestra Señora del Buen Viaje. El Tanque. Fuente: de la autora.

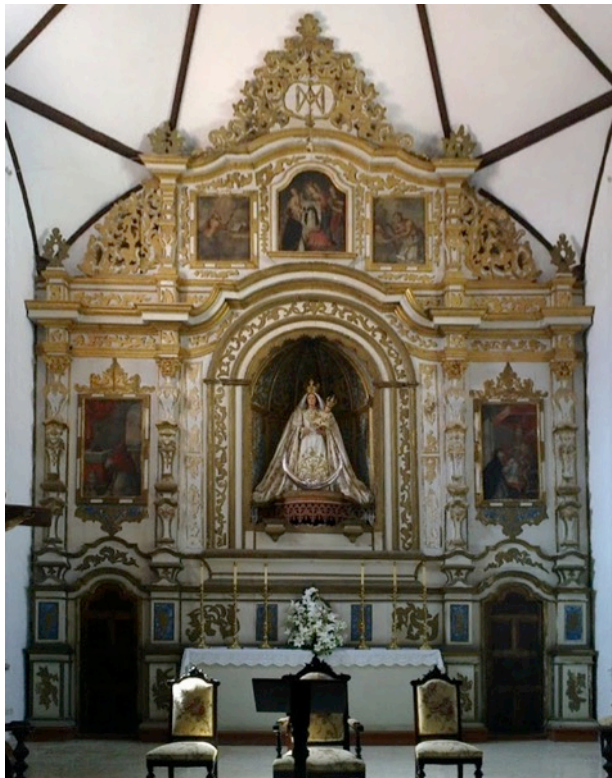
Imagen 38. Retablo Mayor de la Iglesia de Santo Domingo de Guzmán, Güimar. Fuente: de la autora.

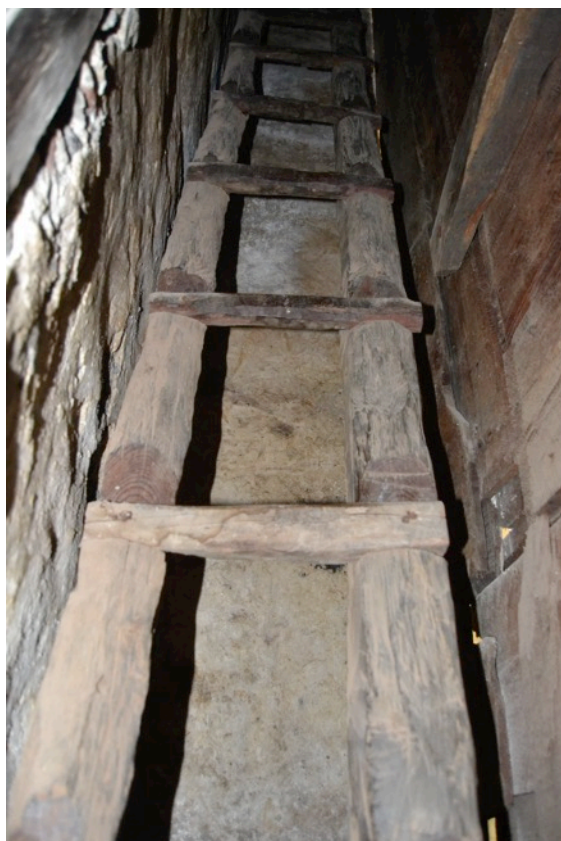
Imagen 39. Escalera original de acceso al segundo de cuerpo desde el lado de la Epístola. Fuente: de la autora.

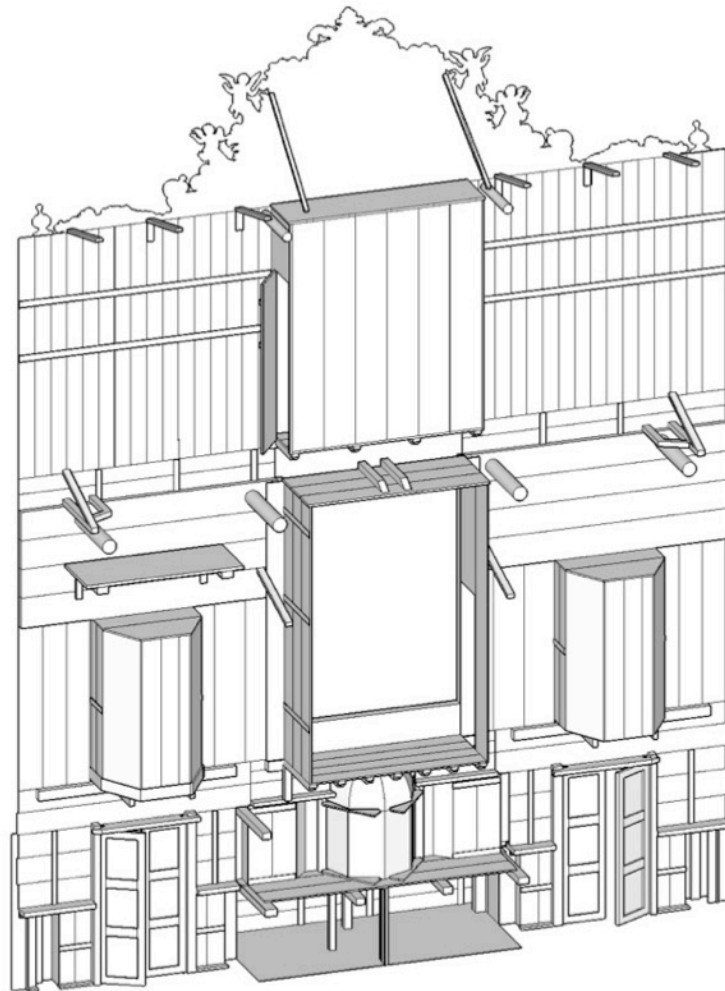
Imagen 44. Reconstrucción 3D del Retablo Mayor de San Francisco. Fuente: de la autora.

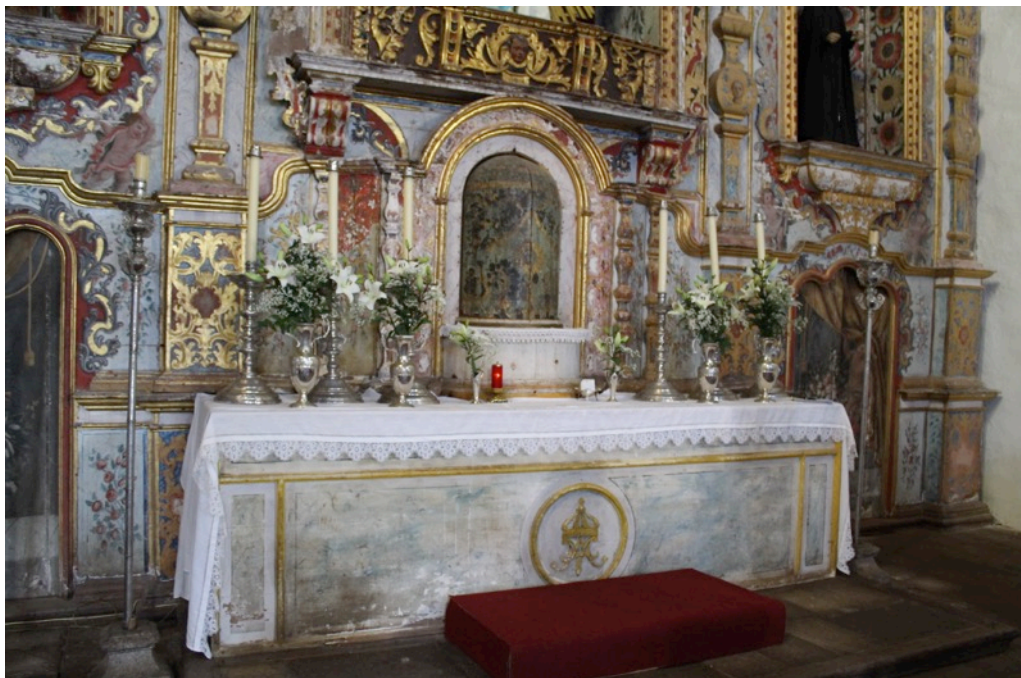
Imagen 46. Estado de conservación antes de la intervención. Fuente: Pablo Torres Luis.

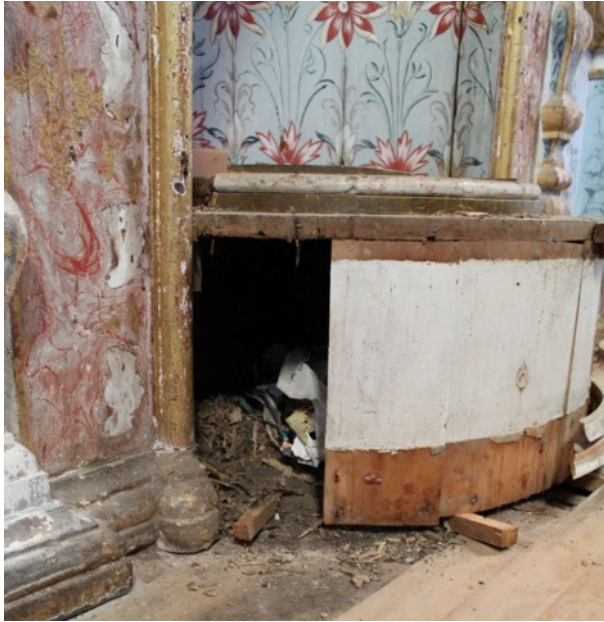
Imagen 47. Acumulación de residuos y restos de roedores en el interior del tambor. Fuente: Pablo Torres Luis.

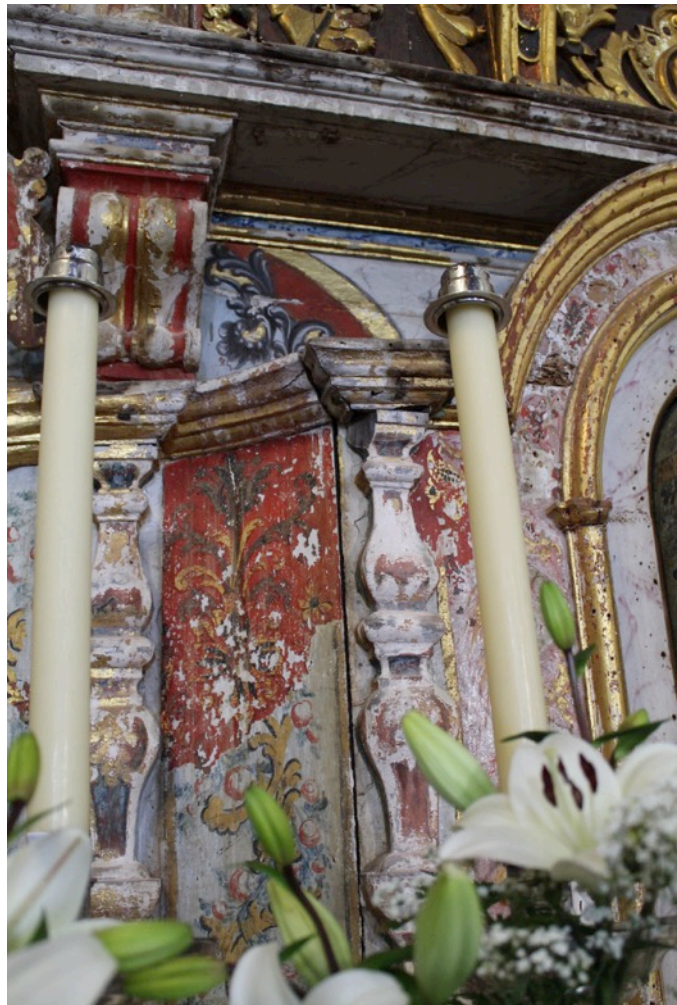
Imagen 48. Cata de una policromía anterior. Fuente: Pablo Torres Luis.

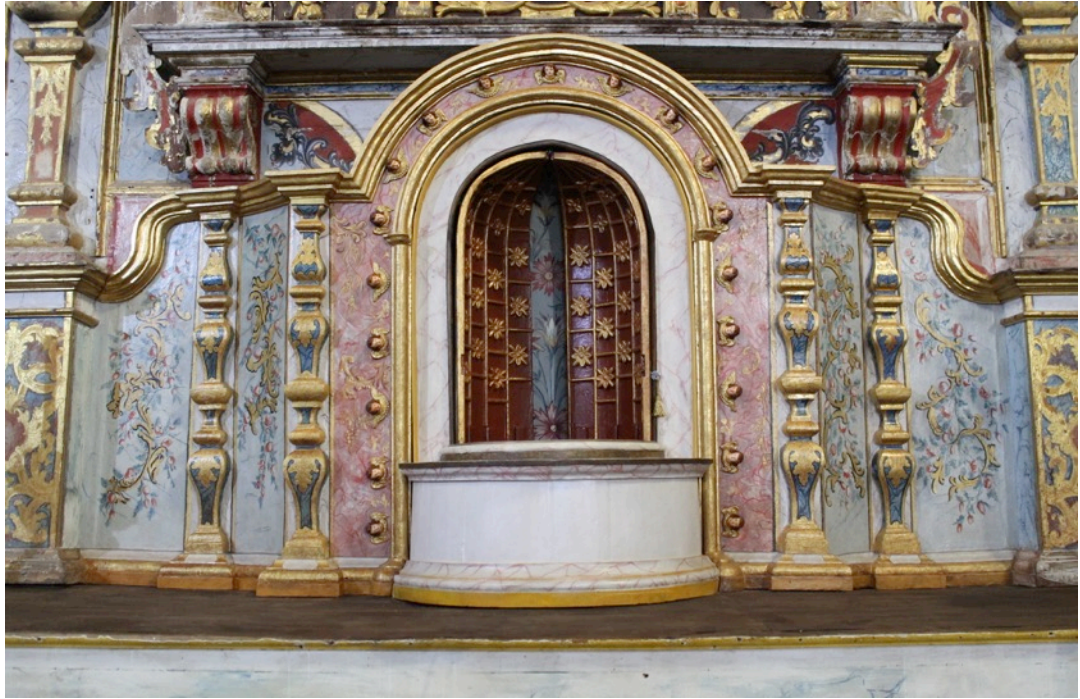
Imagen 49. Resultado final tras la intervención. Fuente: Pablo Torres Luis.

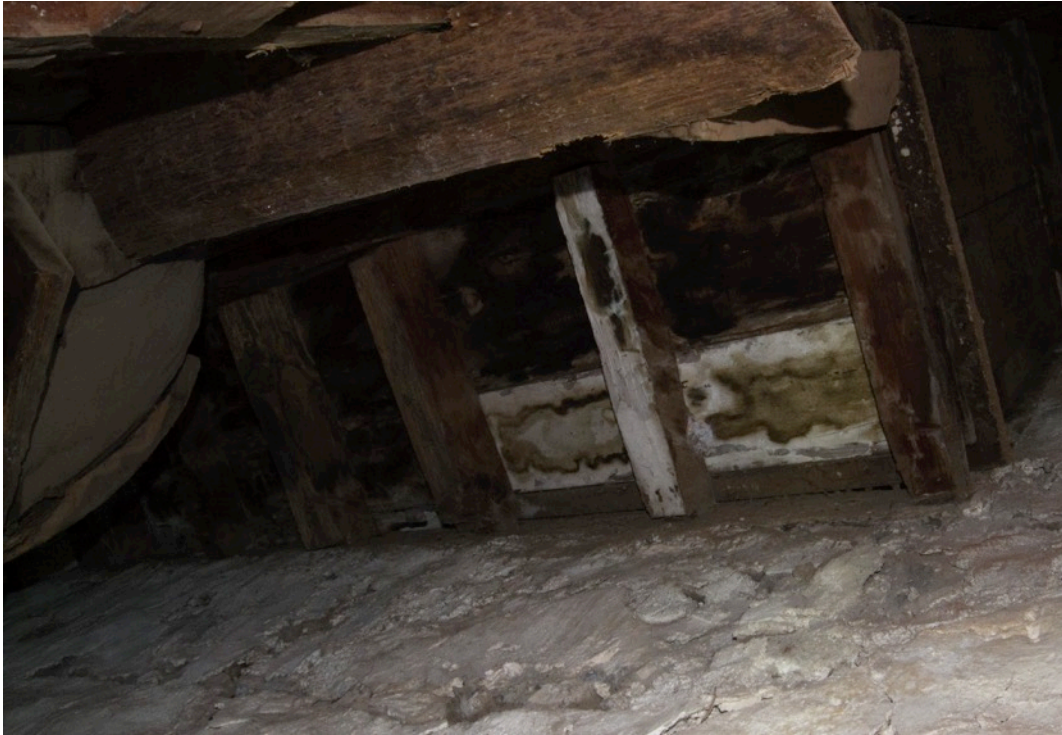
Imagen 50. Vigas apoyadas de la hornacina central. Ataque de microorganismos. Fuente: de la autora.

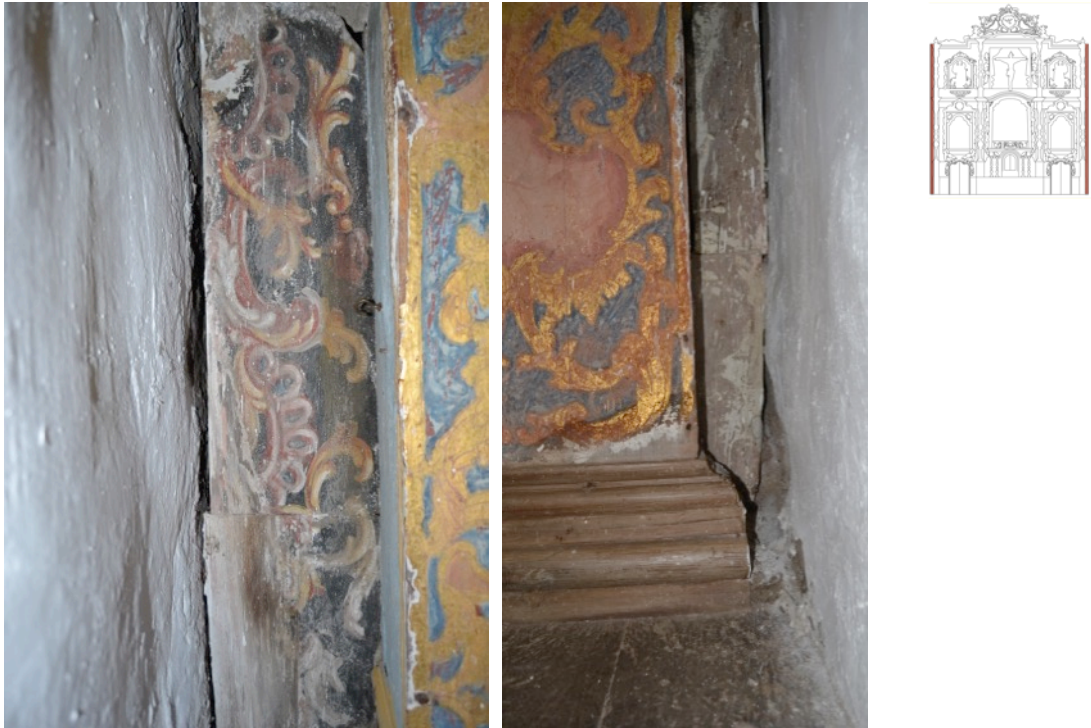
Imagen 51 y 52. Estado de conservación de los guardapolvos. Lagunas que dejan a la vista la capa de preparación y el soporte, suciedad superficial y pérdida de sección de soporte. Fuente: de la autora.

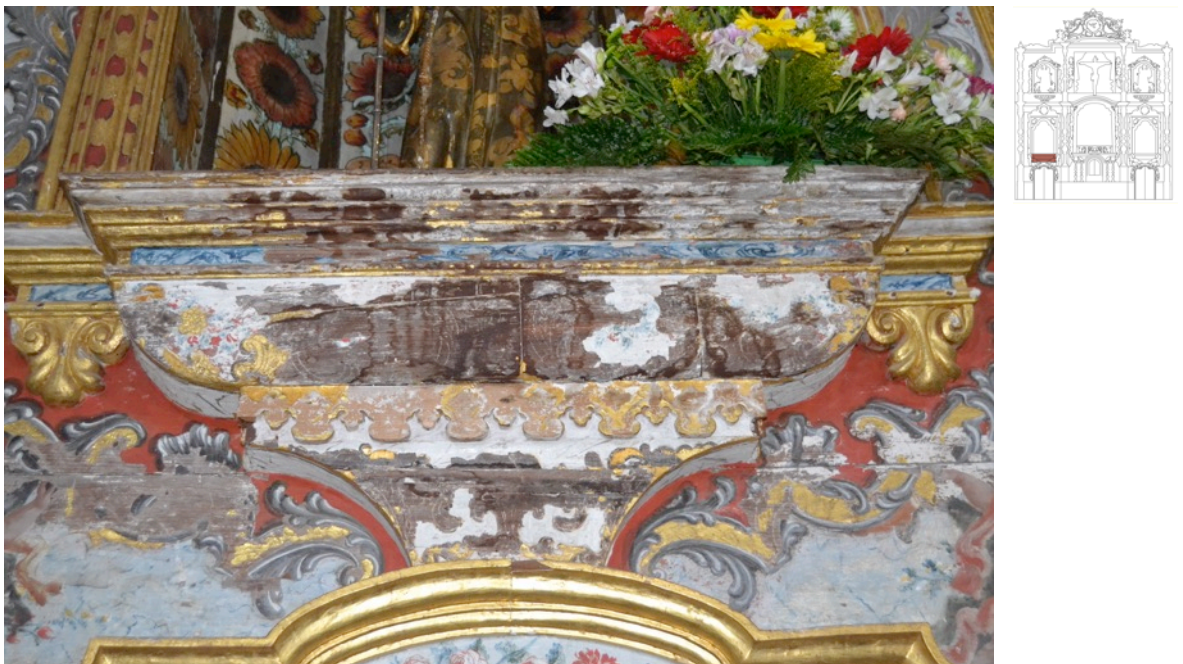
Imagen 53. Estado de conservación de la peana del lado del Evangelio. Lagunas que dejan a la vista la capa de preparación y el soporte. Fuente: de la autora.

Los movimientos del soporte leñoso, muy higroscópico, son muy influyentes dentro de la aparición de craqueladuras y grietas, así como levantamientos y lagunas que afectan a la capa de policromía e incluso pueden llegar a todos los estratos hasta quedar visible el soporte. Hay que tener en cuenta que las capas superpuestas de la materia pictórica pierden su elasticidad a medida que envejecen, por lo que resultan incapaces de soportar las contracciones y dilataciones del soporte bajo el influjo de los cambios de temperatura y humedad⁴⁰ (imagen 53).

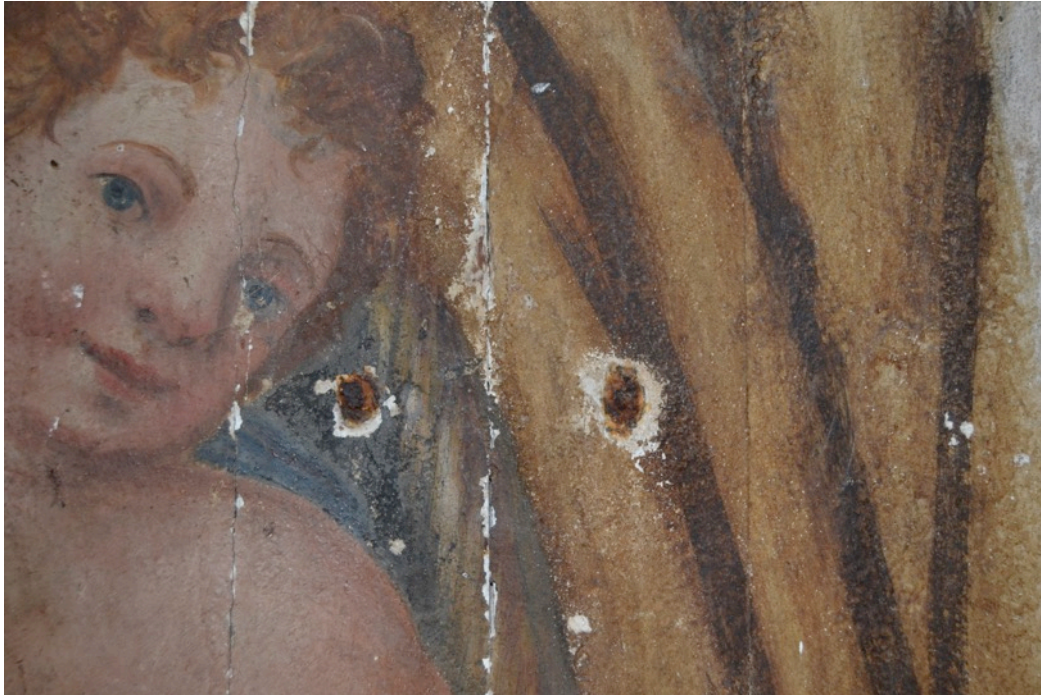
Imagen 54. Oxidación por clavos. Unión de maderas en las hojas de las puertas. Fuente: de la autora.

Otro de los daños más visibles en la cara externa del retablo son ocasionados por la *oxidación de los calvos*. Utilizados como elementos de unión de molduras y elementos constructivos del retablo. Estos clavos, con el paso del tiempo, tienden a oxidarse y el hierro se va deslaminando poco a poco, produciéndose una hinchazón que va a repercutir

directamente en las capas superpuestas de pintura y preparación. Esta hinchazón ocasiona alteraciones a nivel estético y a nivel conservativo, pudiendo llegar a agrietar y hacer saltar la pintura original. En el primer cuerpo, se aprecia a simple vista la oxidación de clavos en puertas y molduras (imagen 54).

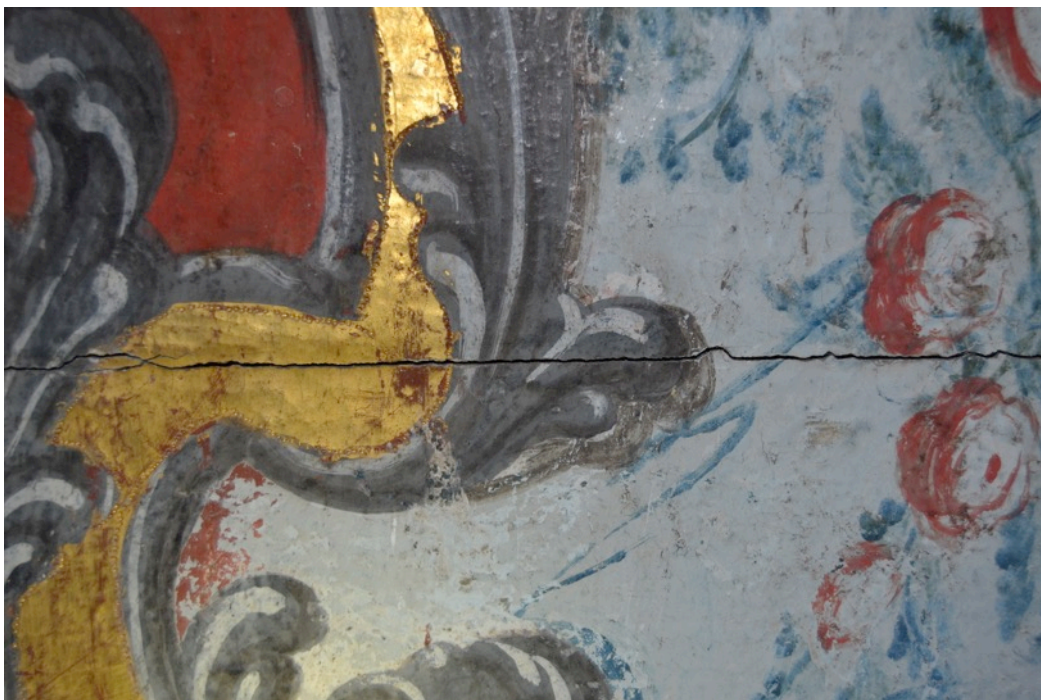
Imagen 55. Separación entre tablas que se hace visible en la cara externa. Fuente: de la autora.
