Informe de
Conservación y Restauración
de la escultura *Homenaje a Dácil Vilar*

Directoras del proyecto: Dra. Maribel Sánchez Bonilla
Dra. Dácil de la Rosa Vilar
Colaboradora: Clío Suárez Suárez
Becaria de investigación: Luján Hurtado de Mendoza Bernal
Facultad de Bellas Artes. Universidad de La Laguna.

Diciembre 2013

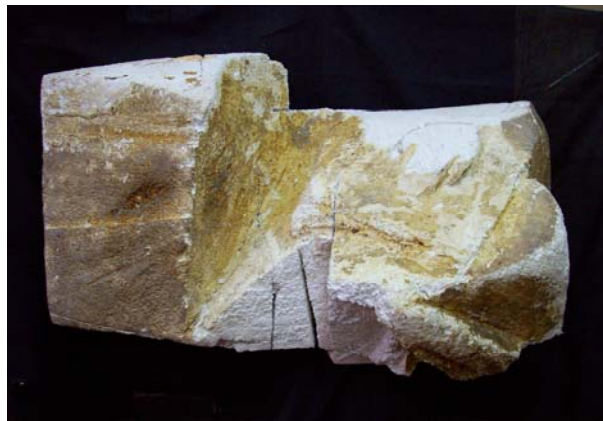
Observamos en este fragmento que sobre el estuco de cal hay aún restos de grasa de color amarillento. El autor de la obra nos informa que una vez tallado y estucado paso el original al vaciador y no conoce por tanto, en detalle, el proceso de moldeo, vaciado, picado del molde, etc. Teniendo en cuenta la época y los hábitos predominantes entre los vaciadores de ese momento y lugar, identificamos como desencofrante, la grasa sólida de uso en mecánica industrial, lo que justificaría en parte el tono amarillento que tienen tanto el modelo de poliestireno como el original de hormigón (*Imagen 2*).

Imagen 2.- Fragmento del modelo original. Observar la capa de estuco que se utilizó con el fin de unificar la superficie

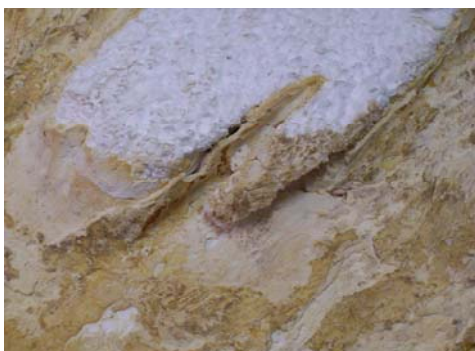
Imagen 3.- Como se observa en las imágenes, sobre el corcho blanco tallado se aplicó estuco de cal.

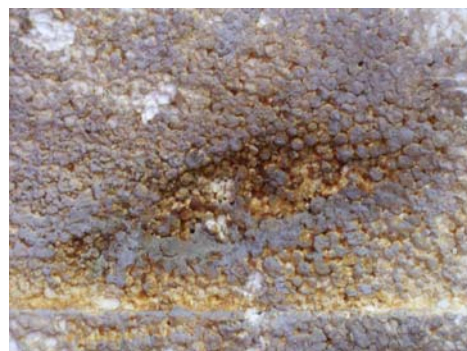
Imagen 4.- Detalle del desencofrante (posiblemente grasa sólida de coche que, era el desencofrante usual en la Escuela de Arte, durante aquel tiempo)

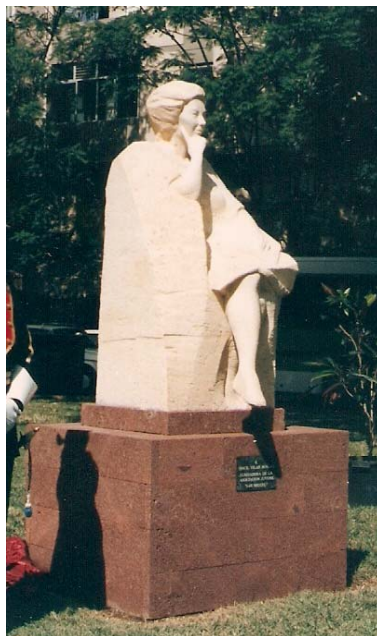
Imagen 15.- Escultura antes de la rotura, como referencia para su reconstrucción.

Por tanto, observando que el método de intervención no dio resultados se descarta una actuación de características similares y como alternativa se propone el modelado directo con mortero de cemento, en hueco, sobre armadura metálica, Con esta técnica, aunque tiene el inconveniente de requerir tratamiento superficial imitativo, conseguiremos quitar peso al injerto y al mismo tiempo reforzar la estructura de sujeción.

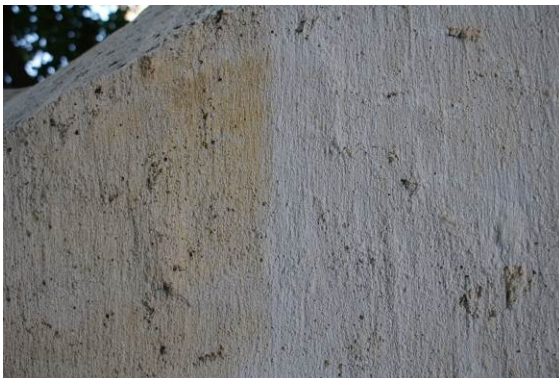
Imagen 18. Comparativa de la limpieza superficial. En ella se observa cómo el tono amarillento va desapareciendo y aclarando tras la limpieza

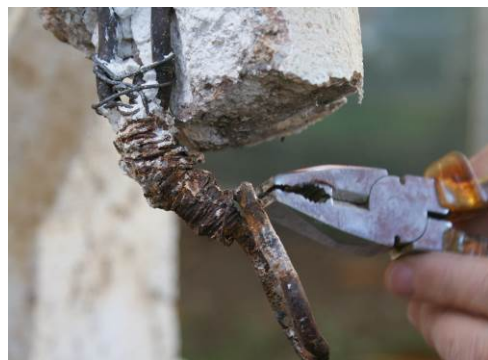
Imagen 24.- Eliminación de los materiales originales que presentan un avanzado estado de deterioro.

Para la reconstrucción del elemento ausente en la obra (el pie) en primer lugar se eliminaron los alambres oxidados que servían de atadura (*Imagen 23, Imagen 24*), respetando el perno principal sobre el que se sujetó el armazón de hierro (*Imagen 25*), con un corazón de espuma de poliuretano, lo que sirvió de base para el modelado del pie in situ realizado con la misma mezcla que el relleno de lagunas (cemento blanco, marmolina, Compaktuna® y agua), aunque añadiendo como refuerzo una primera capa de fibra de vidrio (*Imagen 26, Imagen 27*). Todo ello dota a éste elemento de la obra una mayor resistencia frente a impactos de futuros actos vandálicos.

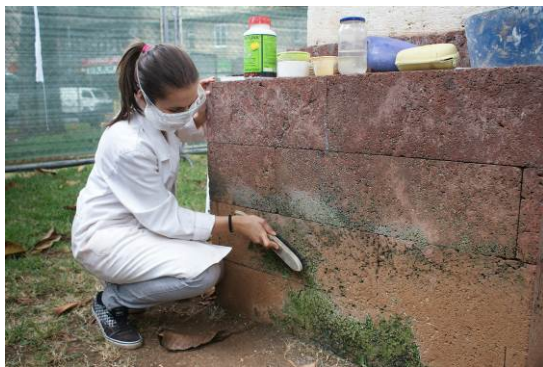
La base revestida con una piedra natural (conglomerado basáltico) al estar embutida en el jardín, presenta una serie de patologías derivadas de la humedad que recibe constantemente, bien por capilaridad o por aplicación directa de agua de regadío. Se observan zonas de concentración de sales (manchas blanquecinas) y la aparición de agentes fúngicos que han ido deteriorando poco a poco la superficie de la piedra.

Para retirar el moho, en primer lugar se realizó una limpieza superficial en seco mediante cepillo metálico (*Imagen 32*), para luego continuar en húmedo con cepillos plásticos de cerdas semi-duras. Posteriormente se limpió la piedra mediante lijas diamantadas, agua y jabón de PH neutro (*Imagen 33*).

Imagen 32.- Eliminación superficial del moho en seco.

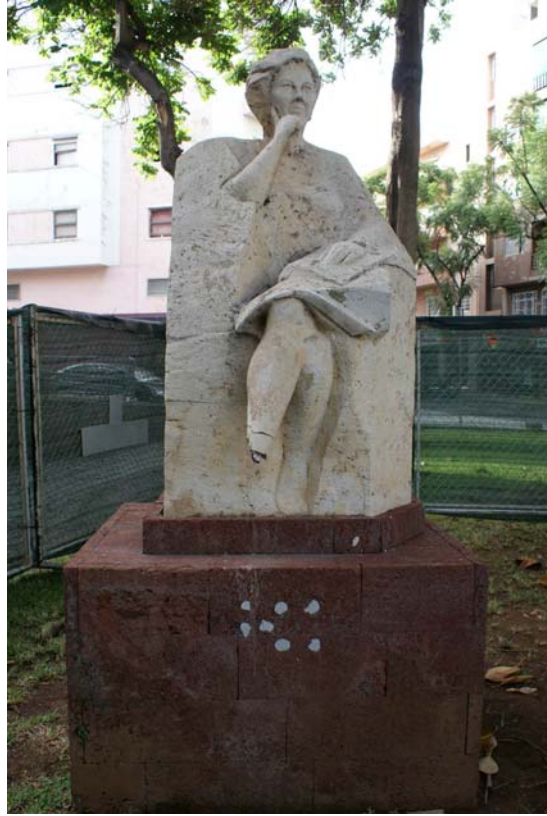
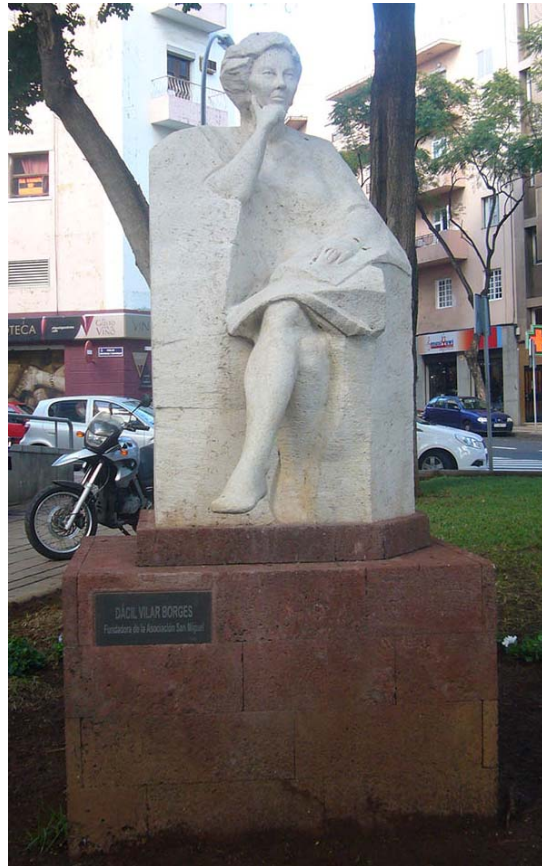
Imagen 53. Escultura completa antes y después de su restauración.
