**TRABAJO DE FIN DE GRADO**

**DERRAMES DE HIDROCARBUROS EN CANARIAS**

**Titulación:** GRADO EN NÁUTICA Y TRANSPORTE MARÍTIMO

Julio 2017

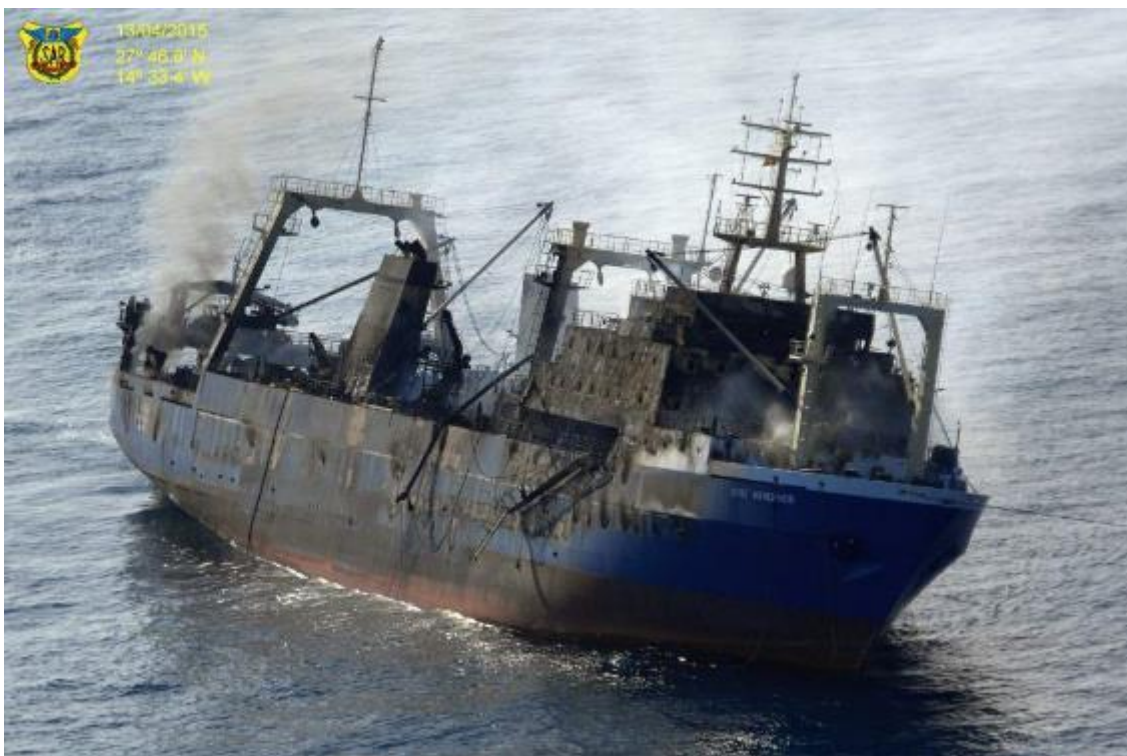
*Ilustración 39. Su aspecto a las 15:00h del 13 de Abril. Fuente: <http://www.elmundo.es/album/espana/2015/04/15/552e1e36e2704e313f8b456c.html>*

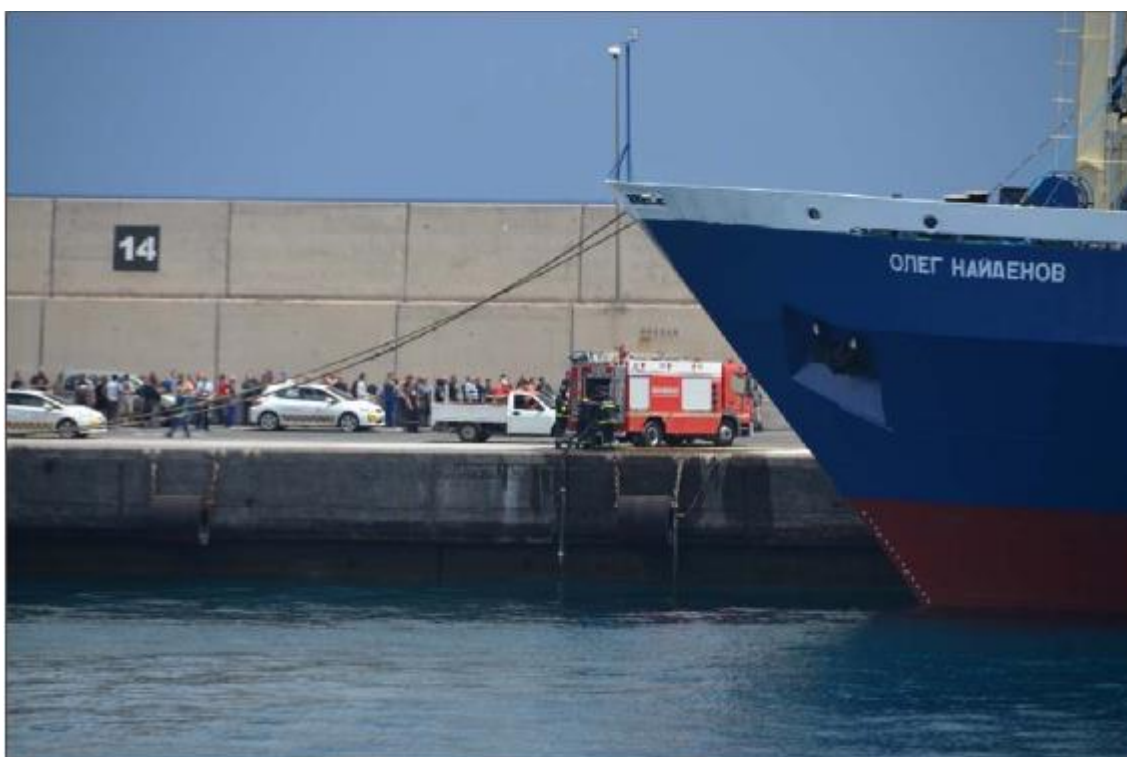
*Ilustración 43. Desaloje de la tripulación. Fuente: [https://www.fomento.gob.es/NR/rdonlyres/426E149A-DABD-4DD5-9C06-F57A86AF081B/138104/IC\\_01\\_2016\\_OLEGNAYDENOV\\_WEB.pdf](https://www.fomento.gob.es/NR/rdonlyres/426E149A-DABD-4DD5-9C06-F57A86AF081B/138104/IC_01_2016_OLEGNAYDENOV_WEB.pdf)*

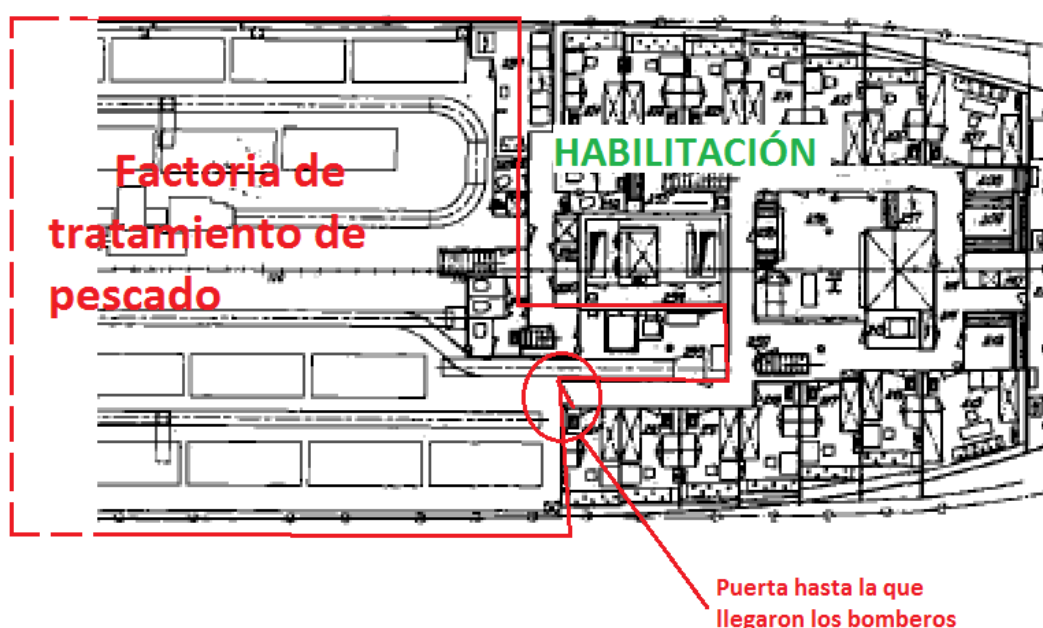
*Ilustración 44. Hasta donde inspeccionaron inicialmente. Fuente: [https://www.fomento.gob.es/NR/rdonlyres/426E149A-DABD-4DD5-9C06-F57A86AF081B/138104/IC\\_01\\_2016\\_OLEGNAYDENOV\\_WEB.pdf](https://www.fomento.gob.es/NR/rdonlyres/426E149A-DABD-4DD5-9C06-F57A86AF081B/138104/IC_01_2016_OLEGNAYDENOV_WEB.pdf)*

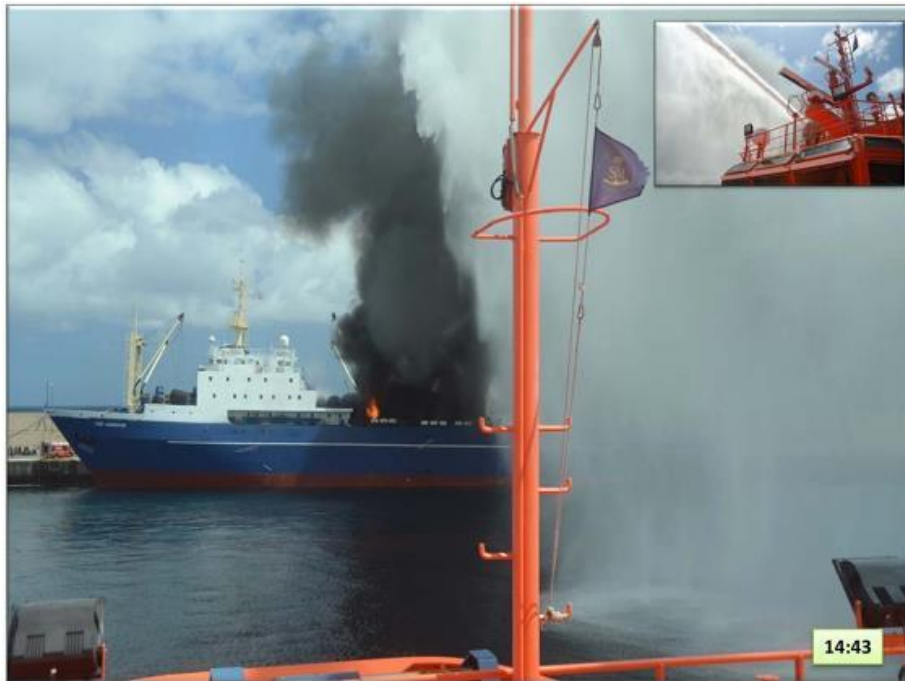
Ilustración 45. Preparativos para el incendio. Fuente: [https://www.fomento.gob.es/NR/rdonlyres/426E149A-DABD-4DD5-9C06-F57A86AF081B/138104/IC\\_01\\_2016\\_OLEGNAYDENOV\\_WEB.pdf](https://www.fomento.gob.es/NR/rdonlyres/426E149A-DABD-4DD5-9C06-F57A86AF081B/138104/IC_01_2016_OLEGNAYDENOV_WEB.pdf)

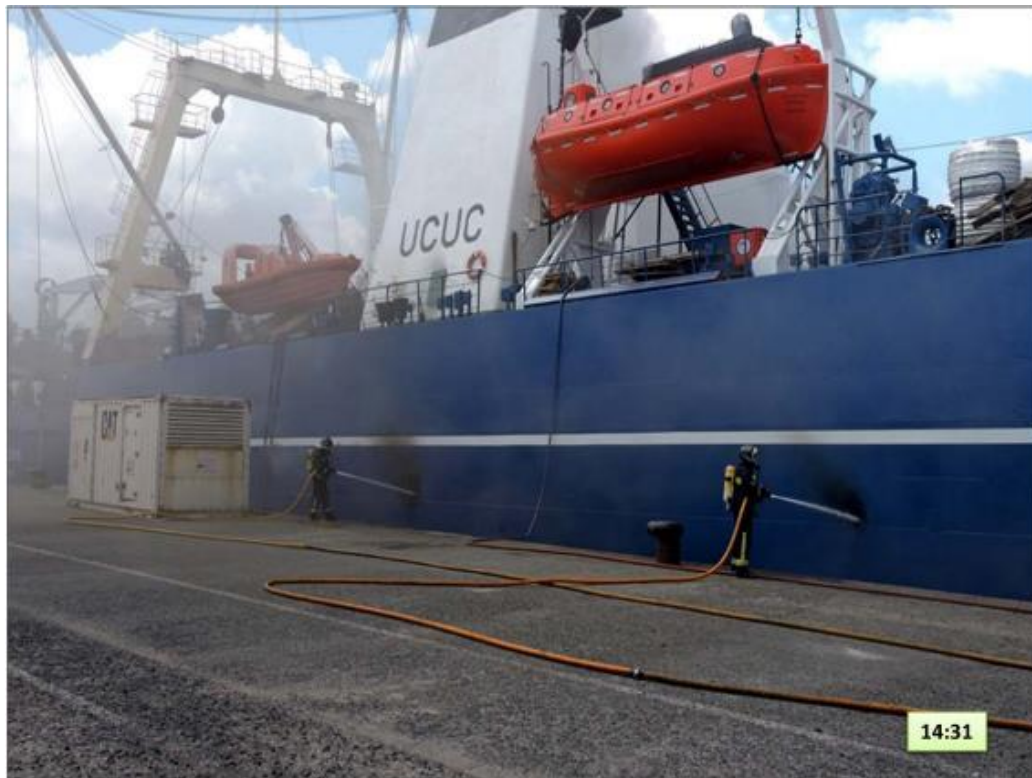
Ilustración 46. Primer intento de extinguir el fuego. Fuente: [https://www.fomento.gob.es/NR/rdonlyres/426E149A-DABD-4DD5-9C06-F57A86AF081B/138104/IC\\_01\\_2016\\_OLEGNAYDENOV\\_WEB.pdf](https://www.fomento.gob.es/NR/rdonlyres/426E149A-DABD-4DD5-9C06-F57A86AF081B/138104/IC_01_2016_OLEGNAYDENOV_WEB.pdf)

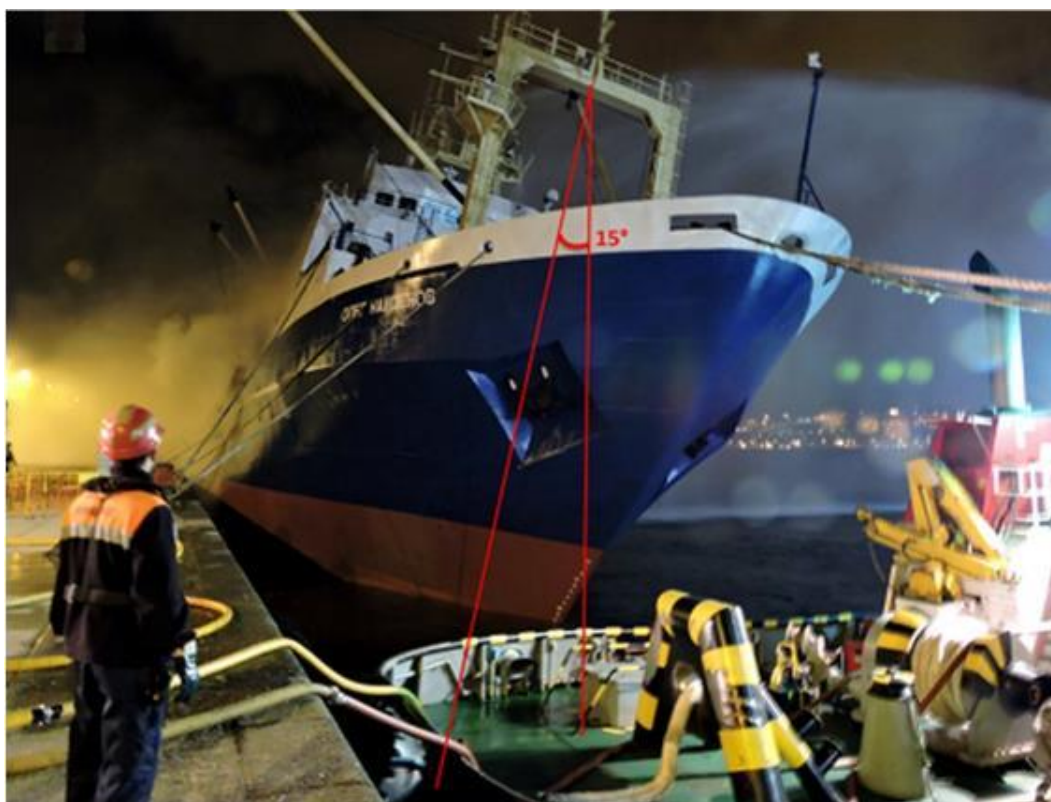
*Ilustración 47. Escora del buque antes de remolcarlo. Fuente: [https://www.fomento.gob.es/NR/rdonlyres/426E149A-DABD-4DD5-9C06-F57A86AF081B/138104/IC\\_01\\_2016\\_OLEGNAYDENOV\\_WEB.pdf](https://www.fomento.gob.es/NR/rdonlyres/426E149A-DABD-4DD5-9C06-F57A86AF081B/138104/IC_01_2016_OLEGNAYDENOV_WEB.pdf)*

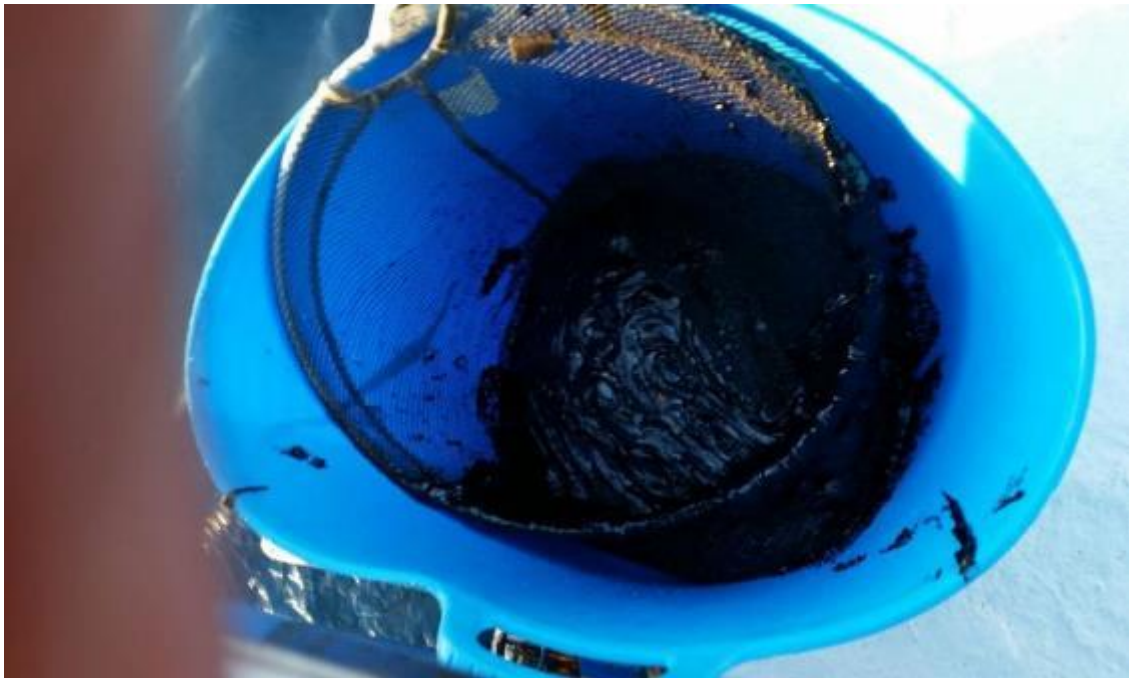
*Ilustración 49. Restos del fuel hallado en las inmediaciones donde se encuentra el barco hundido. Fuente: [http://www.elmundo.es/album/espana/2015/04/23/5538f92222601db1098b456b\\_9.html](http://www.elmundo.es/album/espana/2015/04/23/5538f92222601db1098b456b_9.html)*

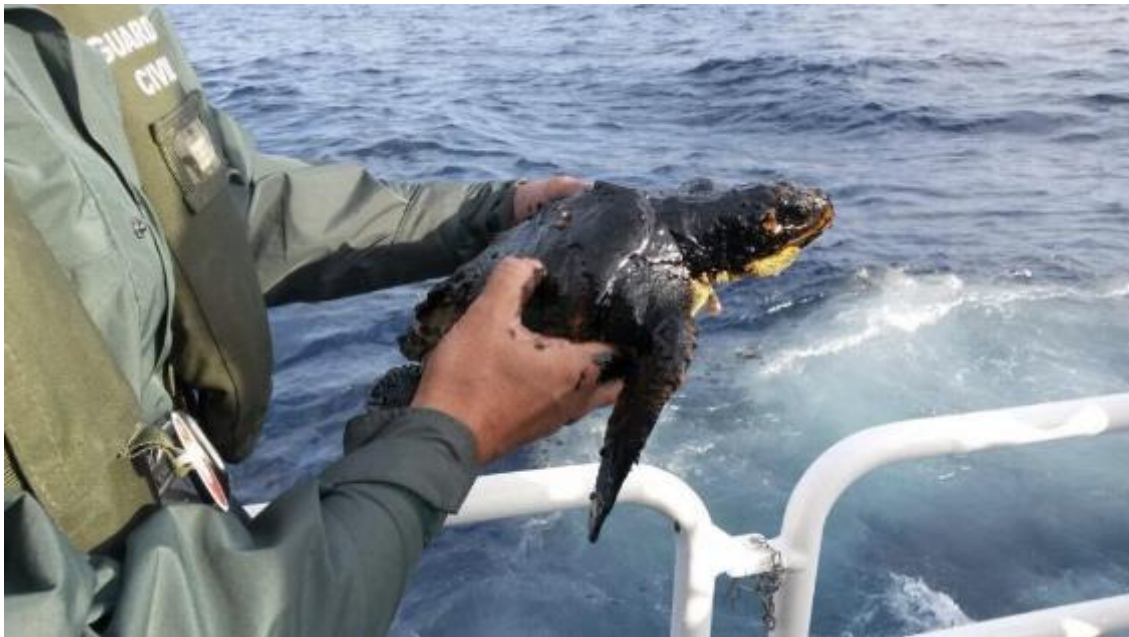
El 16 de abril se encontraron con la primera consecuencia con respecto a la fauna marina, en la primera imagen podemos ver una tortuga contaminada por el fuel que procedía del barco hundido y fue rescatada por Seprona. En la segunda imagen podemos observar una pardela afectada por el fuel, el día 20 de abril.

*Ilustración 50. Tortuga boba afectada por el fuel. Fuente:*  
[http://www.elmundo.es/album/espana/2015/04/23/5538f92222601db1098b456b\\_4.html](http://www.elmundo.es/album/espana/2015/04/23/5538f92222601db1098b456b_4.html)

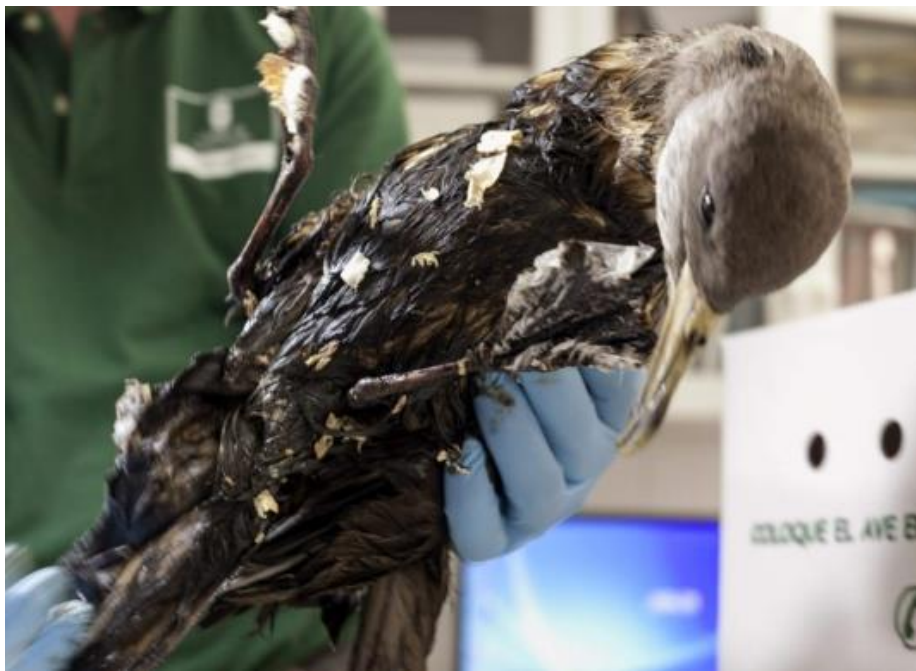
*Ilustración 51. Pardela contaminada por el fuel. Fuente:*  
[http://www.elmundo.es/album/espana/2015/04/23/5538f92222601db1098b456b\\_6.html](http://www.elmundo.es/album/espana/2015/04/23/5538f92222601db1098b456b_6.html)

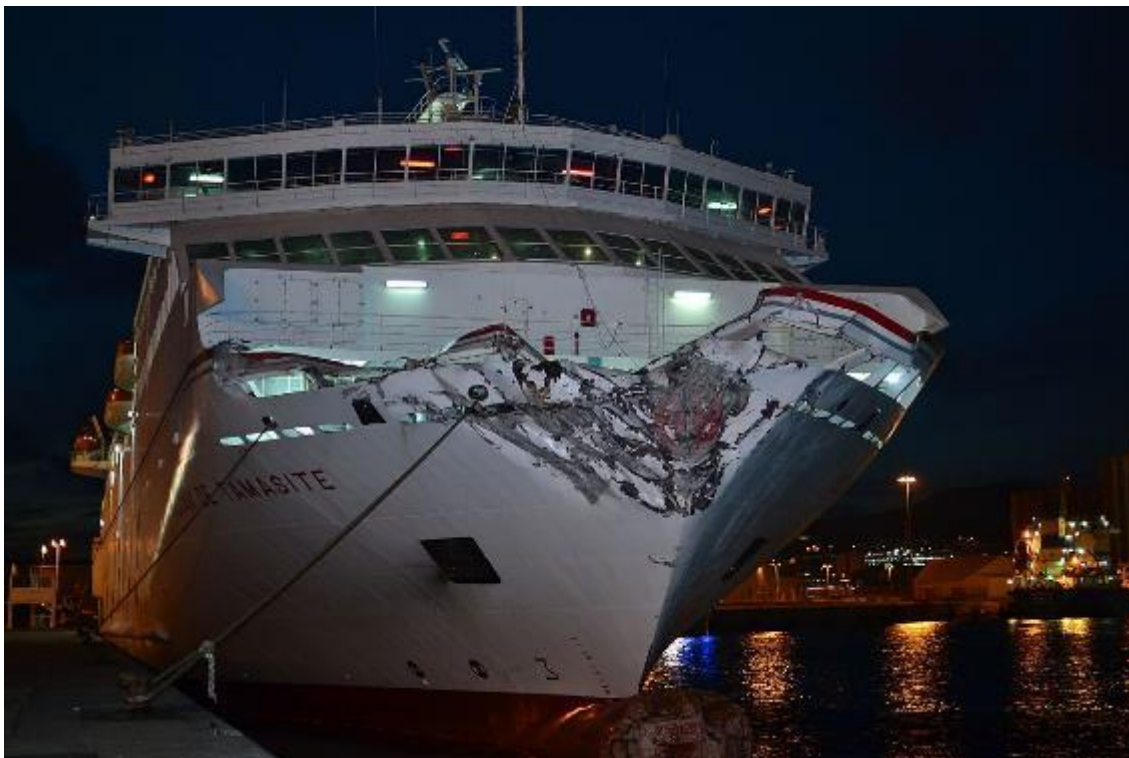
Ilustración 58. Buque atracado después del accidente. Fuente: [https://es.wikipedia.org/wiki/Accidente\\_del\\_Volc%C3%A1n\\_de\\_Tamasite\\_en\\_Las\\_Palmas\\_de\\_Gran\\_Canaria](https://es.wikipedia.org/wiki/Accidente_del_Volc%C3%A1n_de_Tamasite_en_Las_Palmas_de_Gran_Canaria)
