Estudio de la catalogación y estado de conservación de los retablos e imágenes de la Parroquia de San Juan Bautista de la Villa de Arico

Grado en Conservación y Restauración de Bienes de Interés Cultural
Facultad de Bellas Artes

2018/2019

Trabajo de fin de Grado

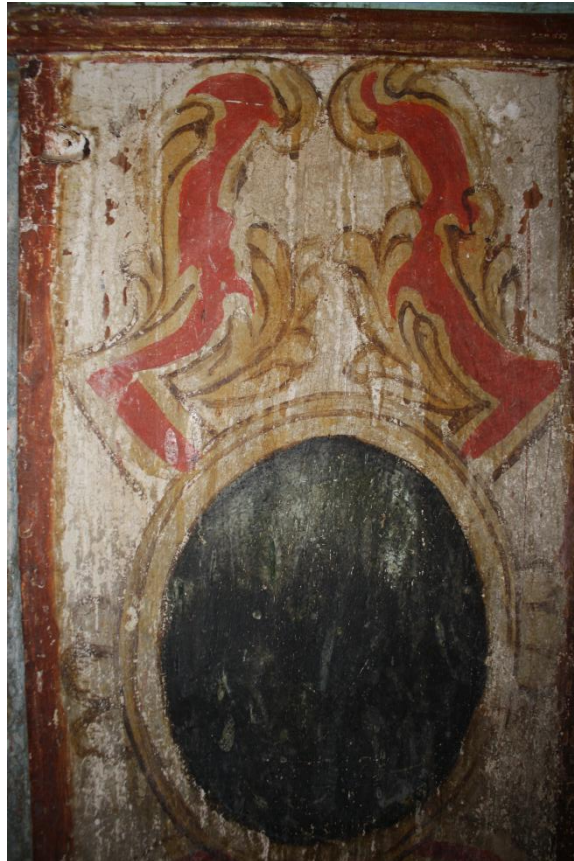
Figura 134. Amarilleamiento de la capa de protección. Sotabanco, lado de la epístola.

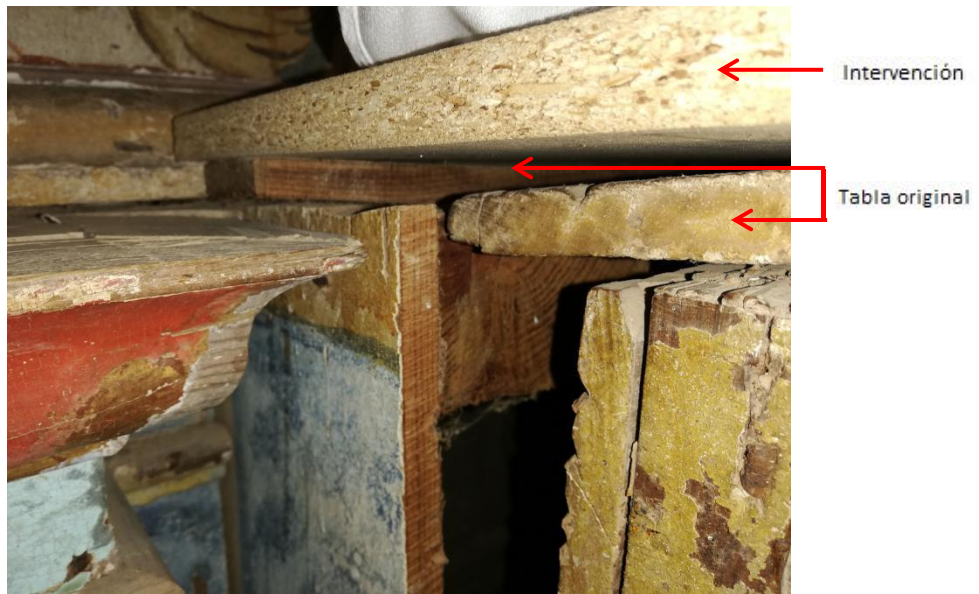
Figura 135. Detalle de la mesa del sotabanco intervenida.

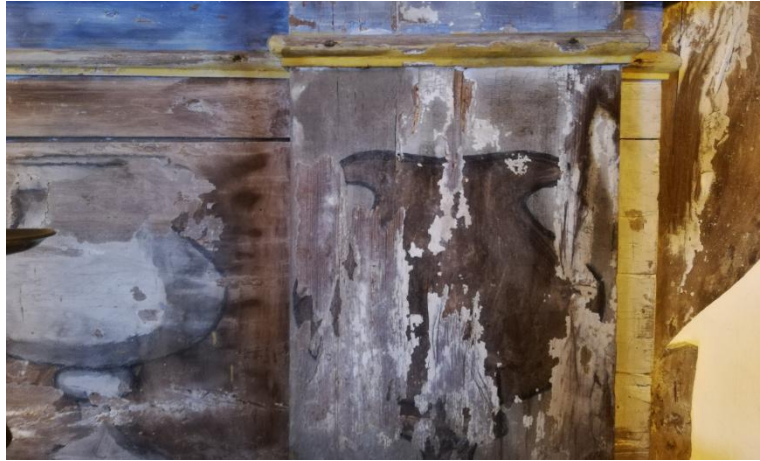
Figura 141. Manchas de humedad que afectan a la zona del banco.

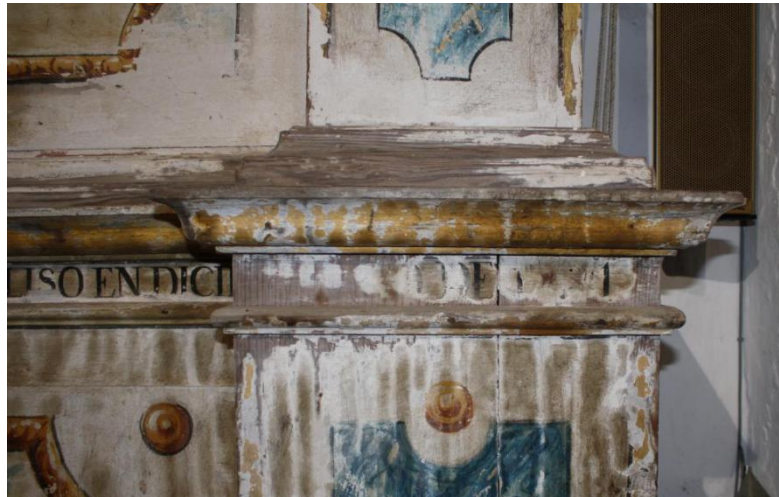
Figura 234. Detalle del fragmento afectado por la humedad "...finaliso en diciembre de [...] 1...1 (1791).

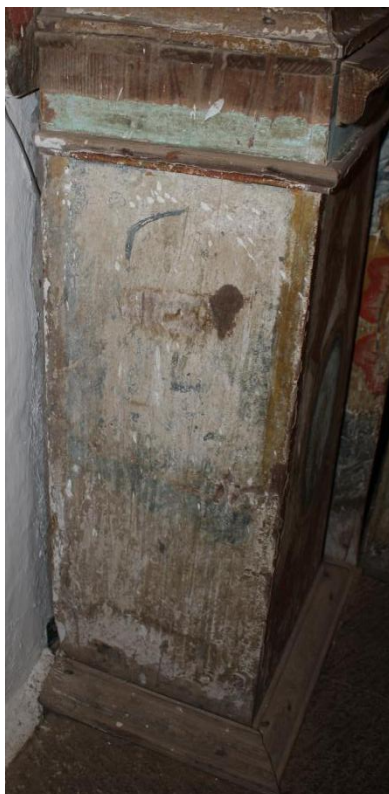
Figura 268. Desaparición de la policromía por efectos de la humedad y envejecimiento.

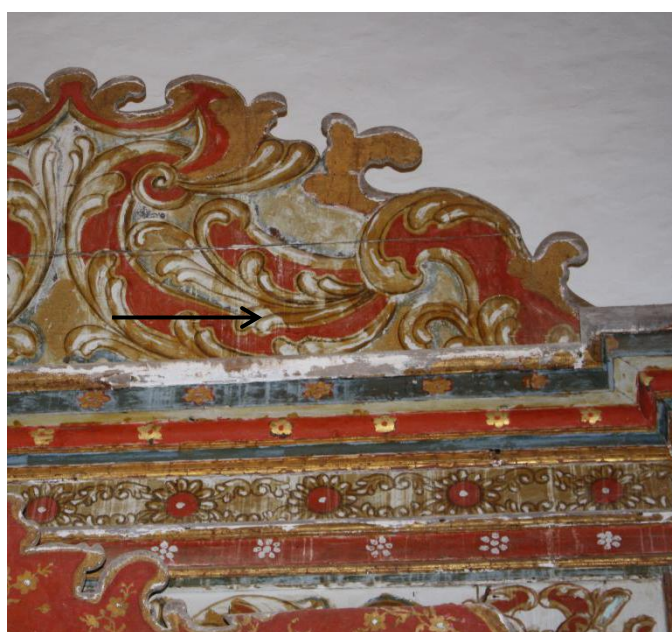
Figura 269. Detalle del recorrido de la escorrentía en la parte de la coronación y entablamento.

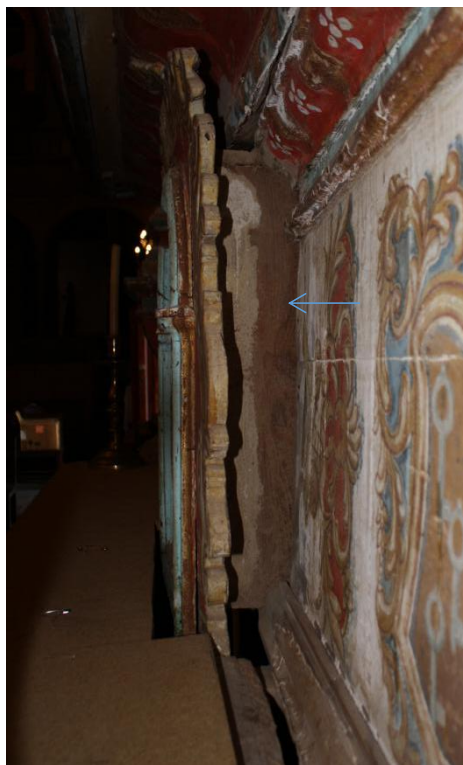
Figura 270. Desplazamiento del pequeño nicho del banco.

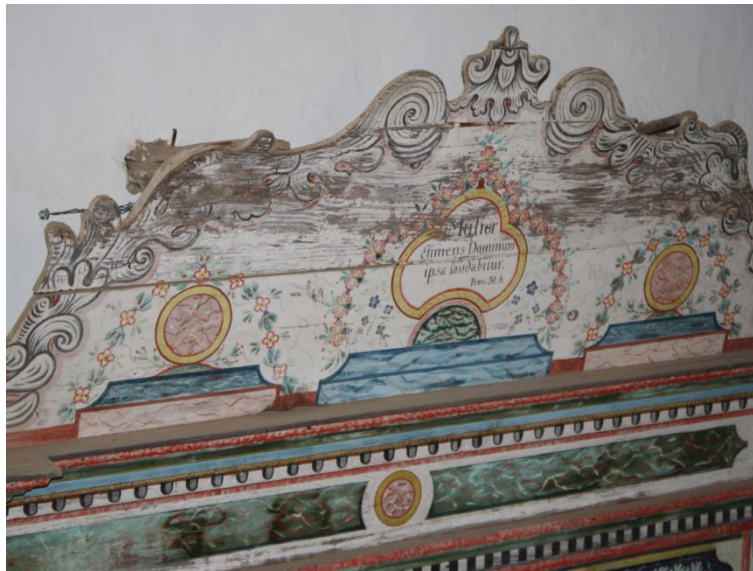
Figura 274. Pérdida parcial de la policromía en la coronación.

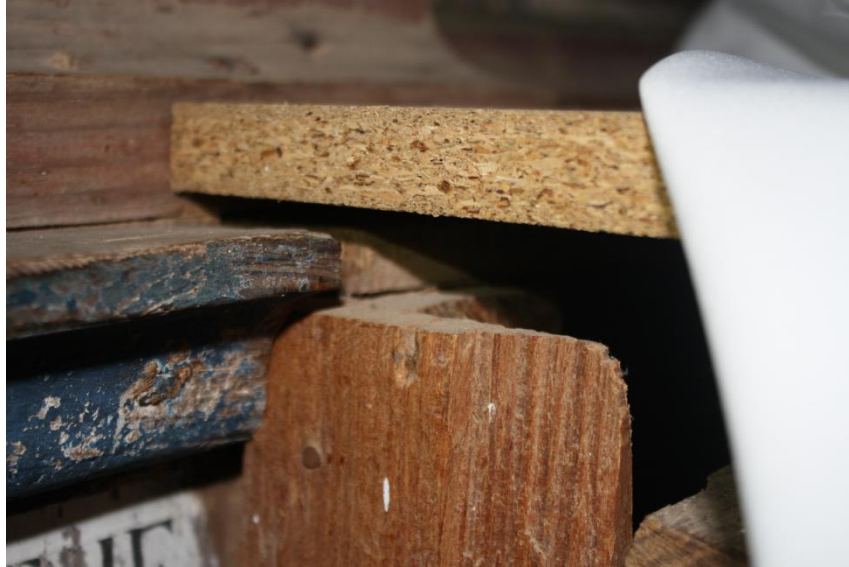
Figura 278. Intervención en el sotabanco, aplicación de conglomerado en la mesa del altar. Tablas originales partidas.

- 7- Reconstrucción de pérdidas del soporte/ Reintegración volumétrica: Mediante el uso de resina epoxi en grietas o separaciones del soporte, una vez secas deberán tallarse. En caso del conglomerado de los retablos, es necesario sustituirlo por otro tipo de madera correspondiente a la original o de similares características. Colocar tablas a la medida de los huecos que quedan, en el caso de los retablos debido al retranqueo de las tablas del altar. Las partes de madera que vayan a ser reconstruidas deben tratarse previamente mediante fungicidas e insecticidas.

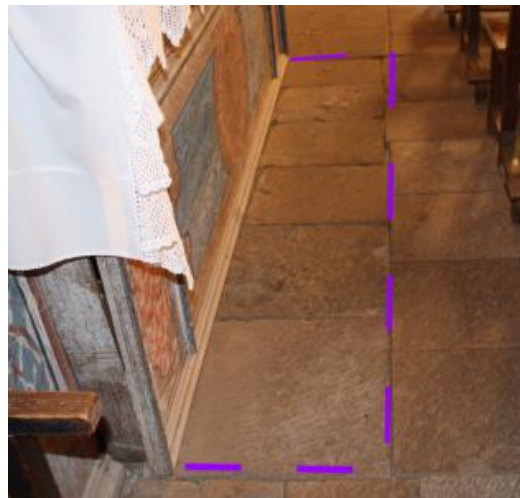
Figura 279. Antigua disposición del sotabanco. Marcas en el pavimento.

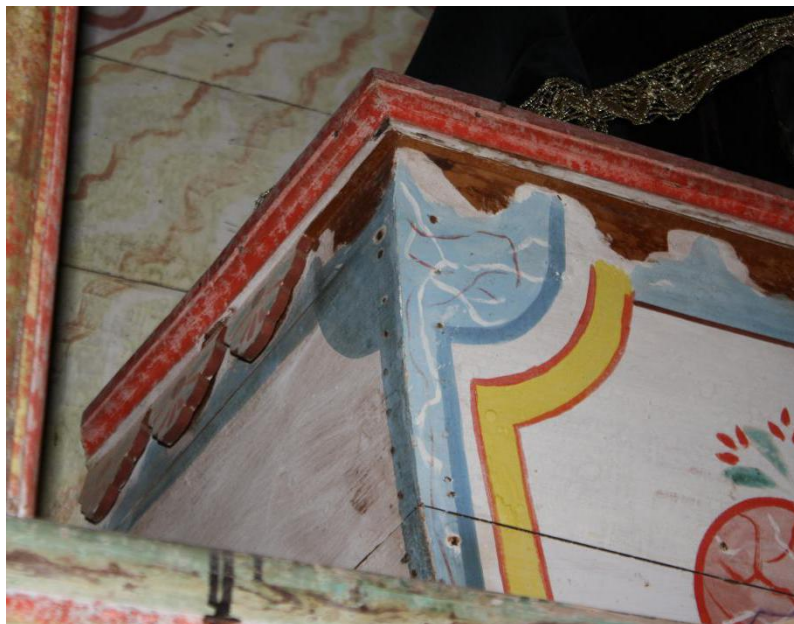
Figura 281. Pérdida volumétrica de los dentallones.

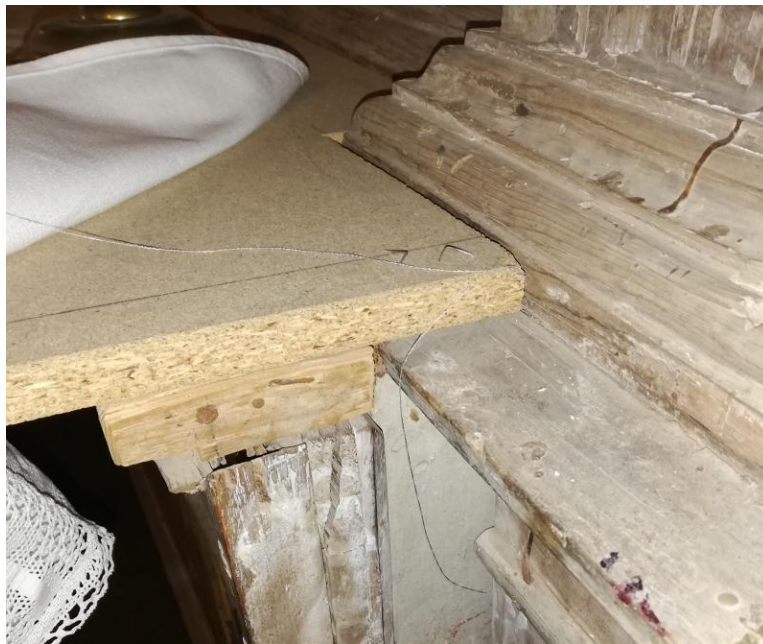
Figura 285. Intervención en el sotabanco tras el rebaje sufrido.

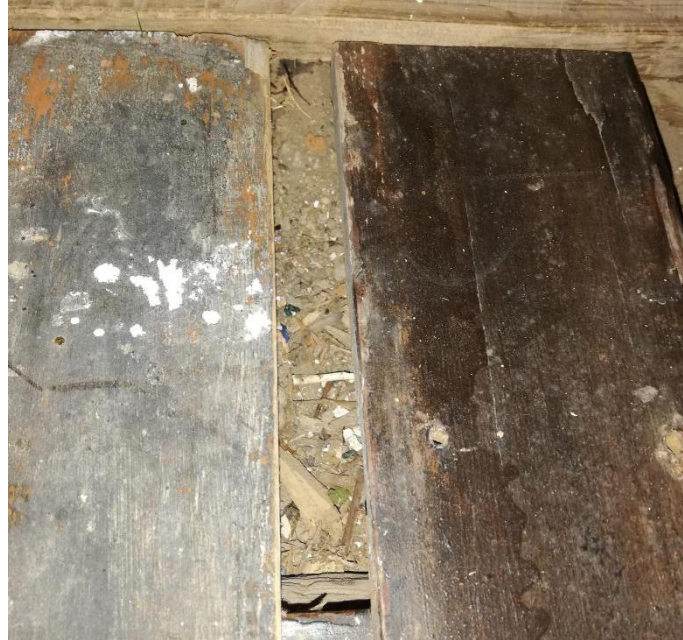
Figura 286. Acumulación de escombros y suciedad ambiental. Mesa del Altar.

La limpieza de las obras no se deben realizar mediante el empleo de productos líquidos (en el caso de obras estado crítico de deterioro no se debe efectuar). Las limpiezas se deben realizar mediante instrumentos suaves, como plumeros, brochas o pinceles suaves.

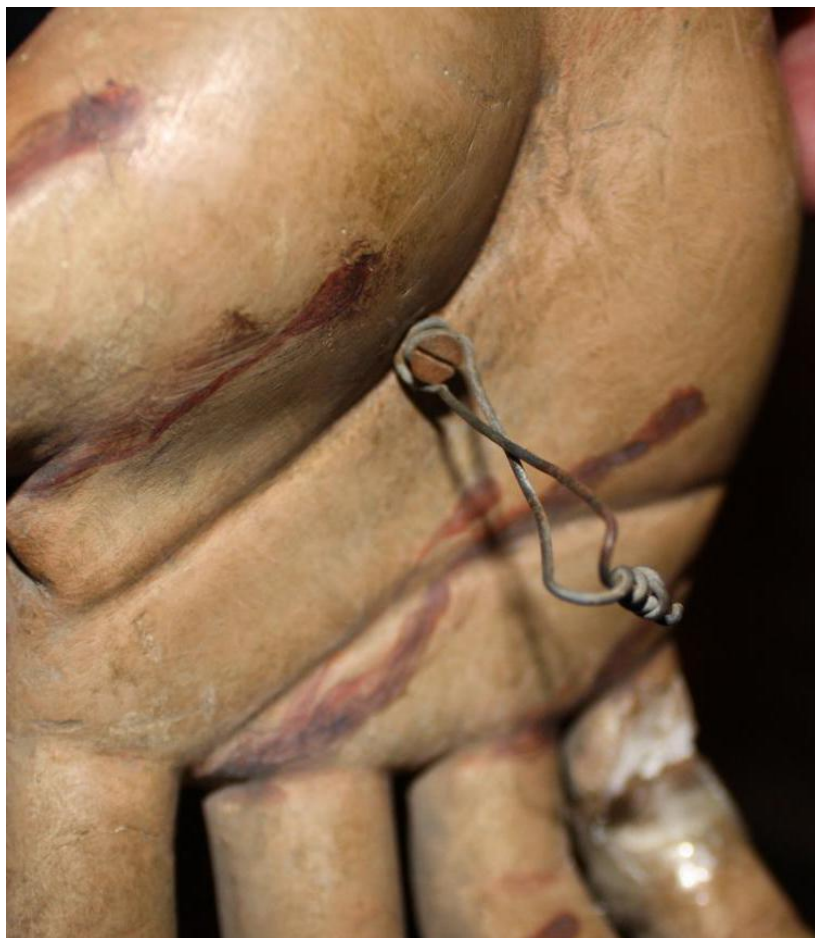
Figura 297. Presencia de un tornillo y un alambre para la sujeción de la Cruz.

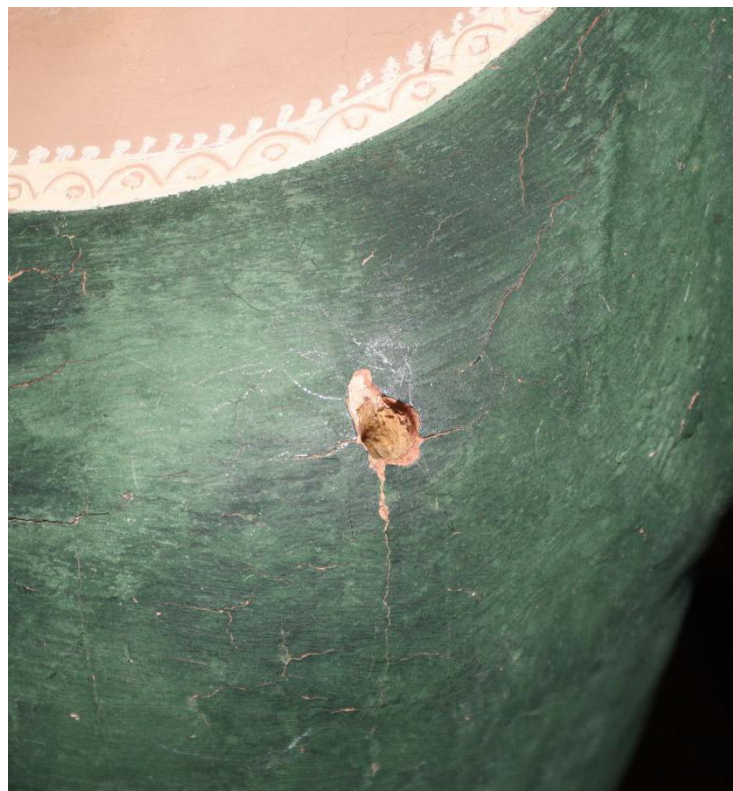
Figura 305. Detalle del agujero realizado para la inserción del puñal en el pecho.

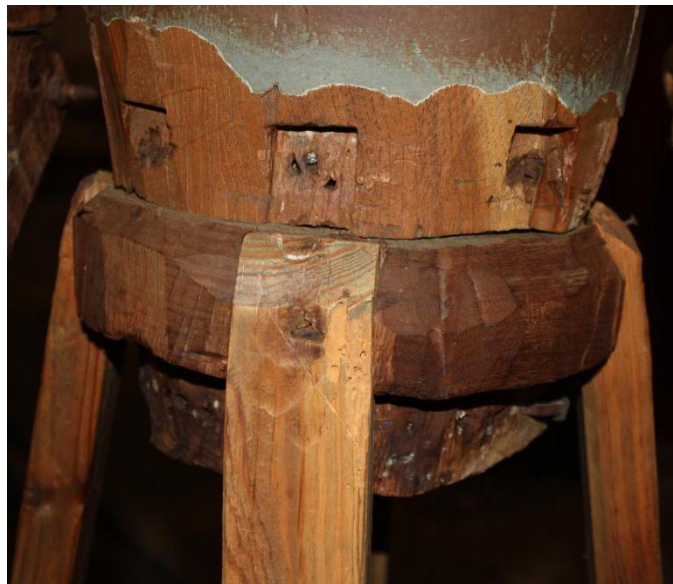
Figura 313. Alteración de la colocación original de la estructura de candelero.

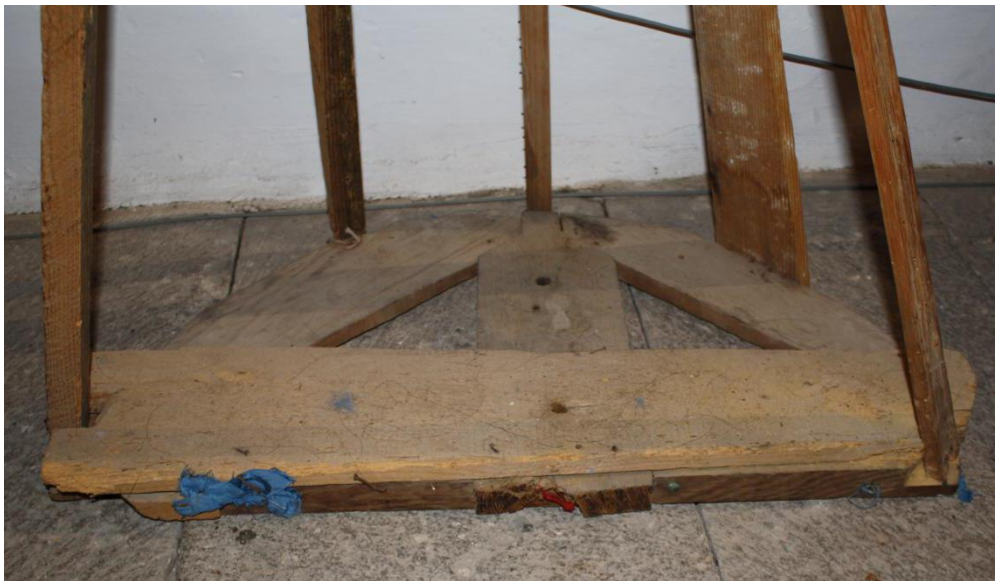
Figura 319. Alteración en la parte inferior de la estructura de candelero.

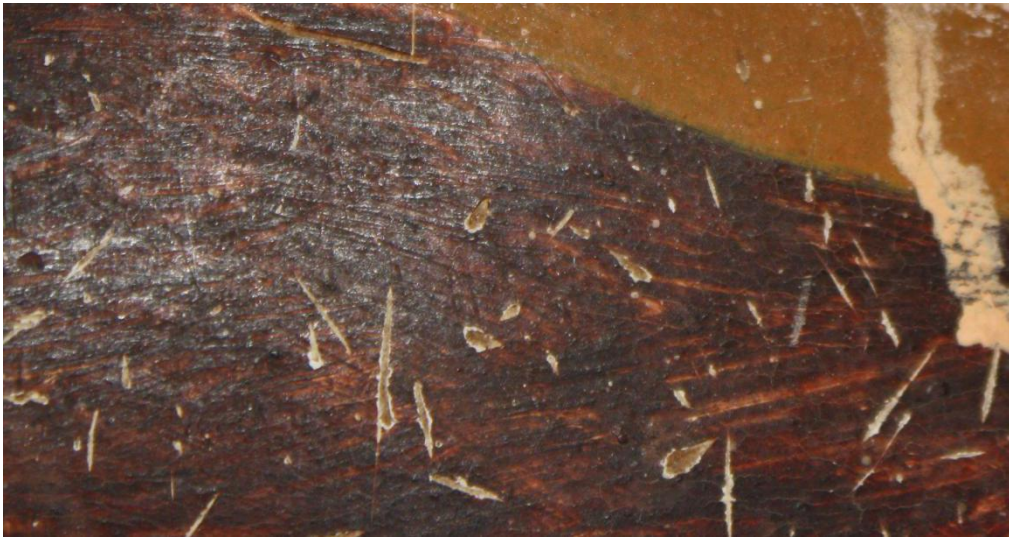
Figura 320. Marcas de elementos punzantes en la zona del pecho de la Virgen.

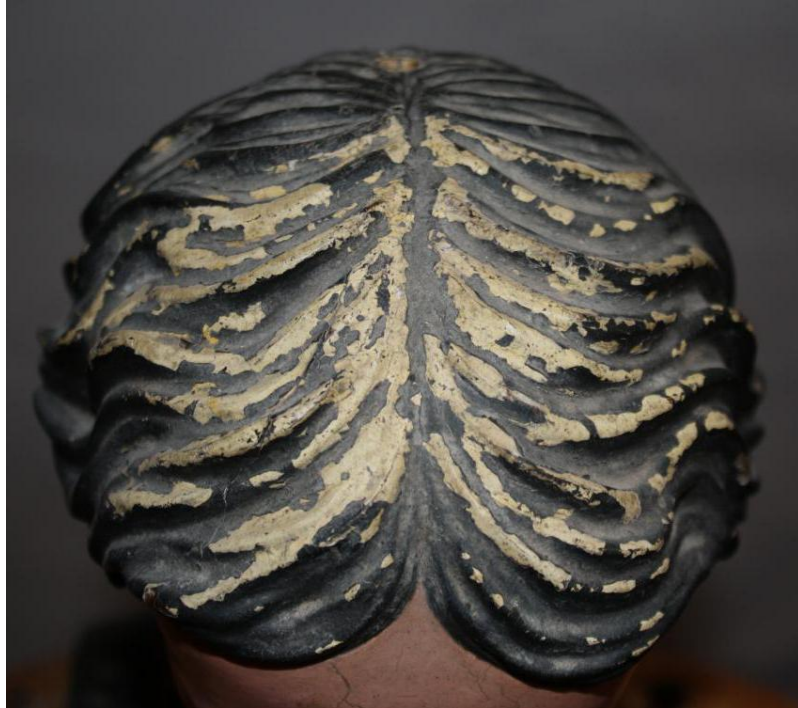
Figura 324. Pérdida polícroma debido a la constante presencia de escorrentías.

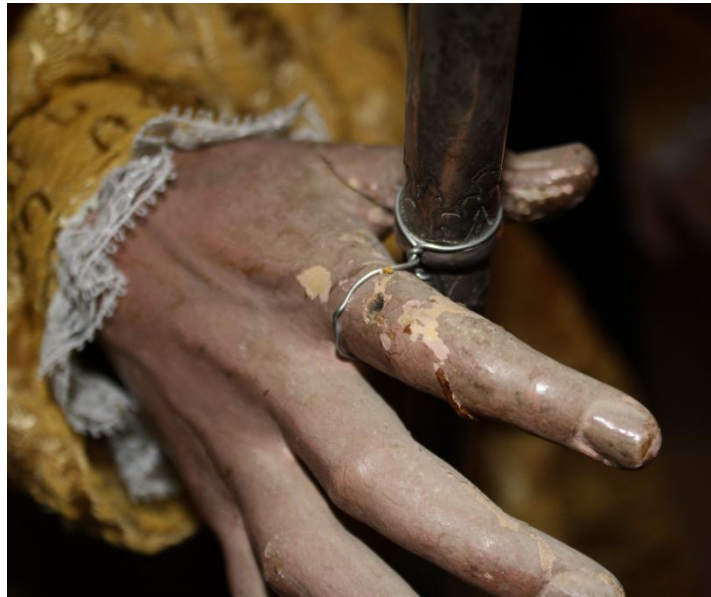
Figura 326. Colocación del alambre con consecutiva pérdida de estratos.
