**Universidad  
de La Laguna**

TRABAJO DE FIN DE GRADO

# ANÁLISIS DE ACCIDENTES E INCIDENTES MARÍTIMOS EN ESPAÑA

GRADO EN NÁUTICA Y TRANSPORTE MARÍTIMO

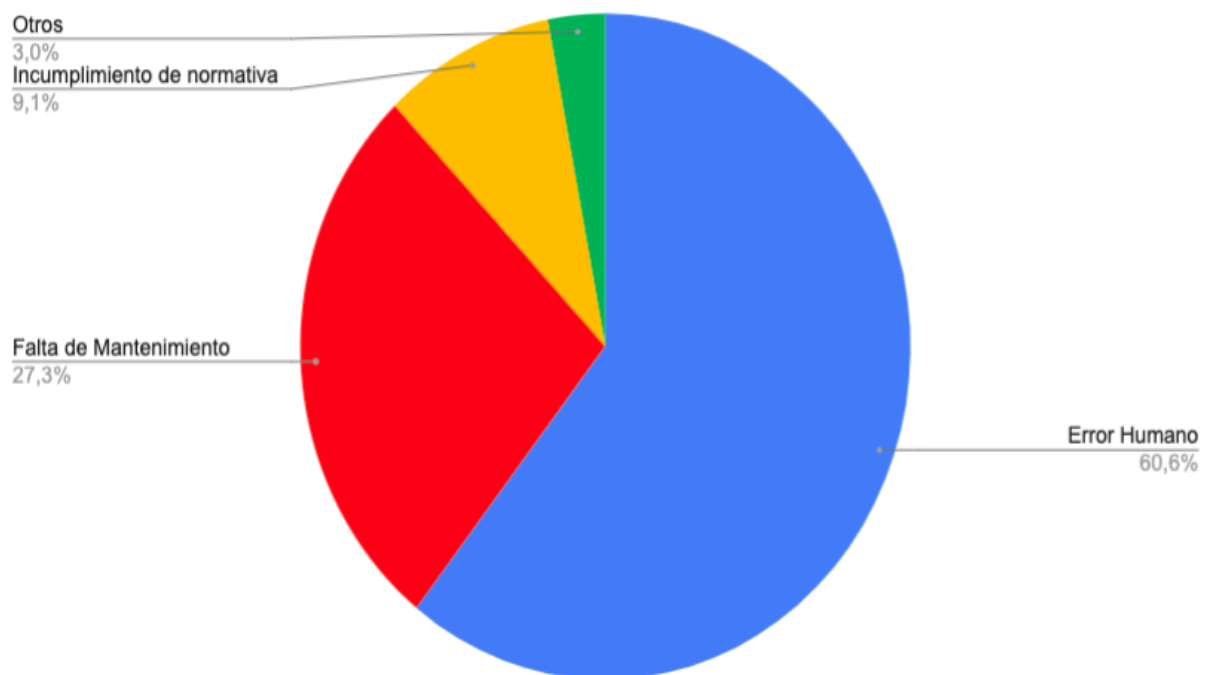
*Ilustración 1: Estadística de accidentes del CIAIM*

En esta Ilustración 1 se puede observar como el factor humano es el más predominante (60,6%), seguido de la falta de mantenimiento (27,3%) y del incumplimiento de la normativa (9,1%), así como otros casos menos comunes (3,0%). Debido a que el error humano es la principal causa de los accidentes, se ha decidido ahondar en este factor para conocer las razones de forma más precisa. Por ello se ha realizado una segunda estadística enfocada en las causas de los errores humanos.
