TRABAJO DE FIN DE GRADO

**PROCEDIMIENTOS DE ACTUACIÓN
EN SITUACIONES DE EMERGENCIA:
B/T MENCEY**

ALUMNO: SAÚL GONZÁLEZ GONZÁLEZ

JULIO 2019

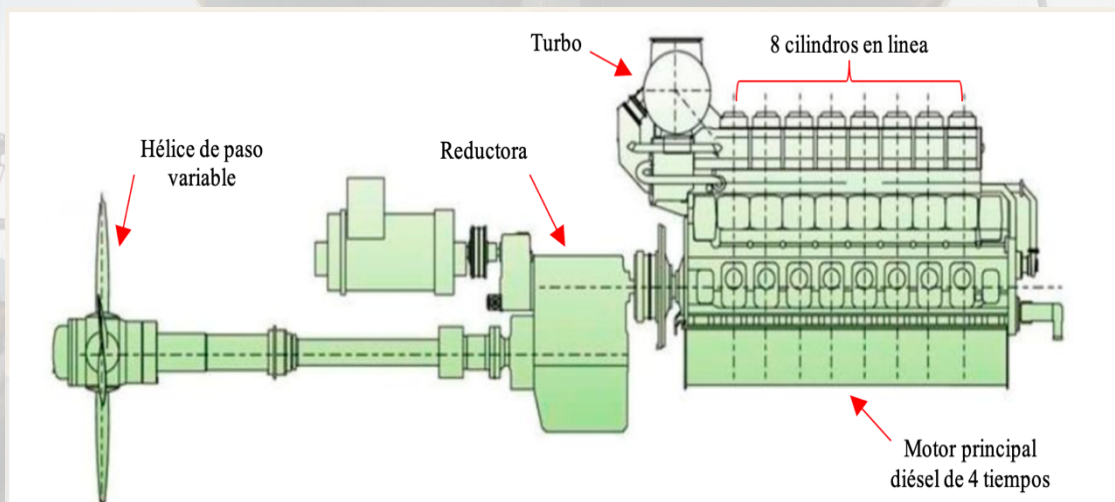
Ilustración 17. Sistema de propulsión diésel de 4 tiempos con reductora y hélice de paso variable

- 3) Minutos antes del incidente, el rango de temperaturas de la reductora, los niveles de aceite hidráulico y demás sistemas que componen el sistema de propulsión se encontraban en parámetros normalizados, hasta que se produjo ese gran estruendo cerca de la reductora y el rotor de la hélice, no pudiendo determinar exactamente de donde provino en ese momento.

4) En ese instante, el personal de máquinas detectó el nivel de la temperatura del cojinete de empuje de la reductora aumentó considerablemente por encima de lo normal, así como una descompensación descomunal del nivel de aceite de la Controlable Pitch

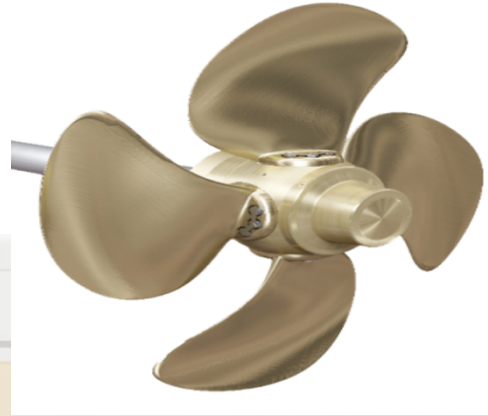
Ilustración 18. Controllable Pitch Propeller

Propeller. Rápidamente, mientras el Primer Oficial de Máquinas y el Jefe de Máquinas supervisaron los sistemas a ver que ocurría, éste último ordena al Engrasador y al Segundo Oficial de Máquinas a rellenar inmediatamente la falta de aceite hidráulico en el sistema de propulsión previo a la reductora. Segundos más tarde, el Jefe de Máquinas informa al puente de la pérdida descomunal de aceite y la alta temperatura en la reductora, recomendando al Capitán que debe bajar las revoluciones de la hélice para evitar perder la planta. El Capitán le informa de que está a mitad de la maniobra y que necesita máquina por el mal tiempo existente en el momento, ya sea para continuar la maniobra o abortar para salir de esa situación de peligro.

El equipo de abordaje considera que el aumento de la temperatura en el cojinete de empuje, así como la pérdida a gran escala de aceite hidráulico en el sistema de engranajes de la hélice de paso variable podría explicarse por dos causas: *un desgaste pronunciado en la rueda dentada de la reductora produciendo esta una excesiva fricción haciendo elevar la temperatura del mismo o un cabo que haya obstruido el eje de cola de la hélice y este ofreciendo resistencia al giro de la misma y este produciendo un sobreesfuerzo sobre la reductora.*

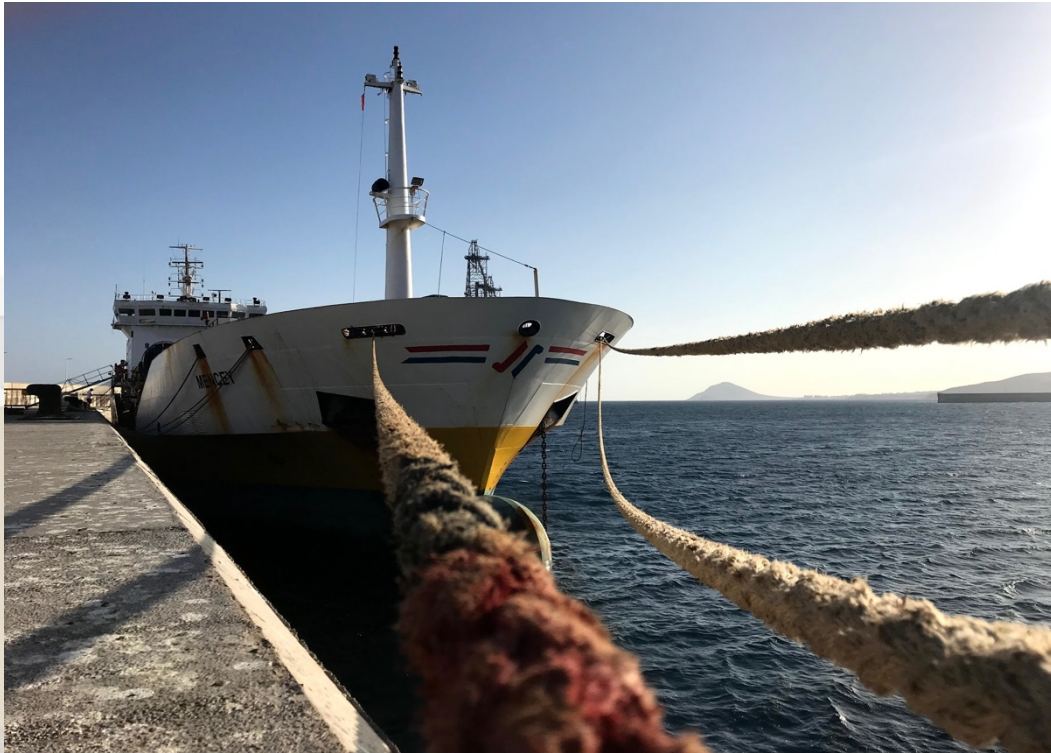
Ilustración 20. Buque Mency atracado en el Puerto de Granadilla

revisó de extremo a extremo todo el sistema de propulsión observando que existía un desplazamiento de la bancada de la reductora y una pequeña fuga de agua en la parte posterior a esta debido al desplazamiento del eje. Por tanto, se sospechó lo peor que es que se haya podido introducir un cabo alrededor de la hélice y haya provocado la obstrucción del giro natural de ésta y a su vez daños en la reductora y el sistema rotacional de la misma.
