Estudio de los elementos pétreos exteriores de los Bienes de Interés Cultural del municipio de Granadilla de Abona.

Realizado por Virginia Corujo Padrón

Dirigido por la Doctora Dña María Isabel Sánchez Bonilla

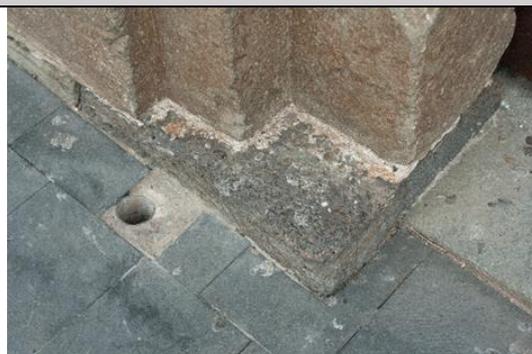
7

DEPÓSITO. Depósitos de salpicaduras de pintura o de mortero y partículas atmosféricas como el hollín o el polvo.

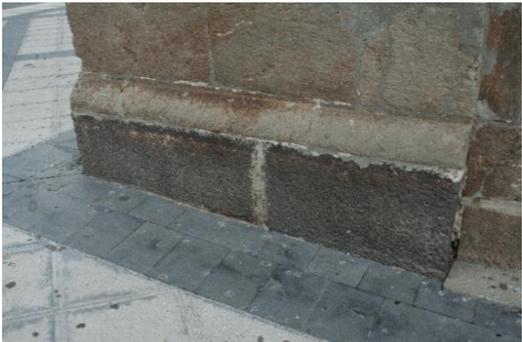
<p>18</p>
<p>EFLORESCENCIA. En este caso, es probable que se deba a la composición del mortero utilizado en las juntas de la piedra, cuyas sales se han disuelto y se han acumulado en los poros de la piedra.</p>

<p>16</p>
<p>ALTERACIÓN CROMÁTICA. Como consecuencia de la corrosión de las varillas de hierro que sobresalen de la piedra, cuyo óxido, arrastrado por el agua de lluvia, se deposita en los poros de la parte rocosa inferior.</p>

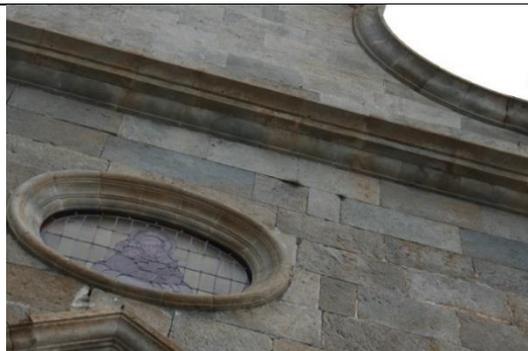
22

COLONIZACIÓN BIOLÓGICA. Se observa, situada entre la unión de sillares por dos puntos, un avispero.

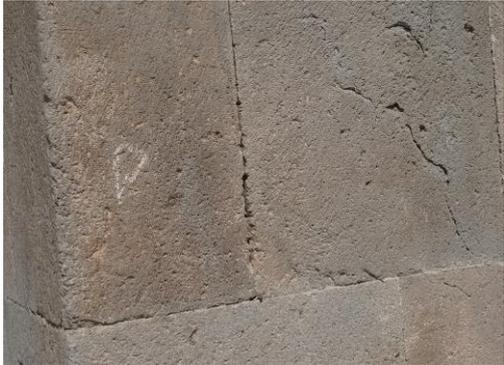
31

30
GRAFFITI. Dibujo en la roca con pintura blanca.

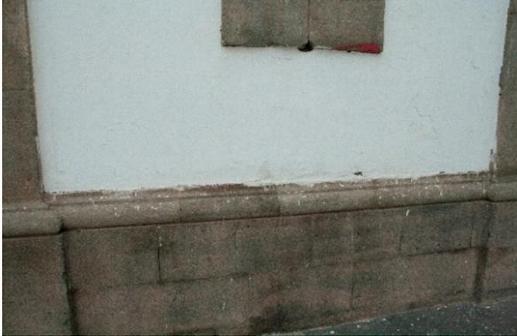
<p>33</p>
<p>MANCHA. Chorreteo de alguna sustancia que ha caído sobre la piedra.</p>

<p>32</p>
<p>DEPÓSITO. Salpicaduras de pintura blanca y mancha de pintura roja en el marco de la ventana.</p>

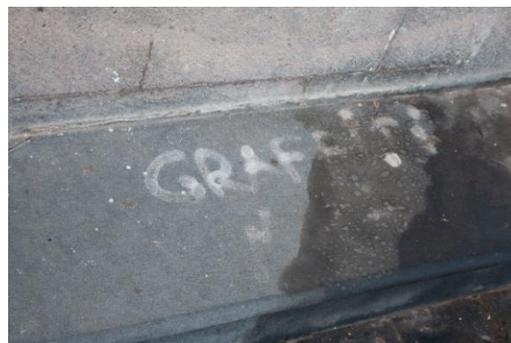
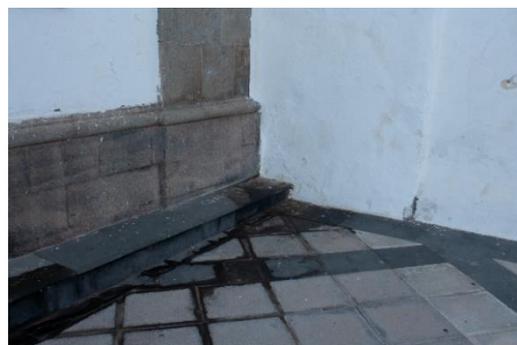
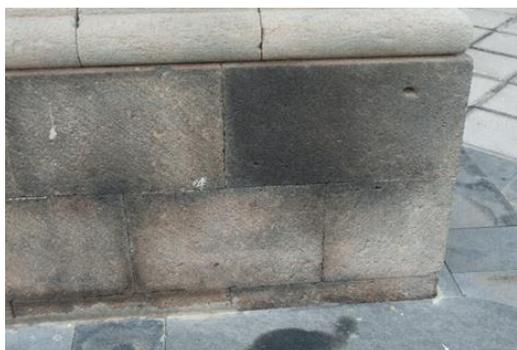
GRAFFITI. Letras en el zócalo dibujadas
MANCHAS DE HUMEDAD. Se pueden deber al
agua de lluvia o a los orines de animales y
personas.

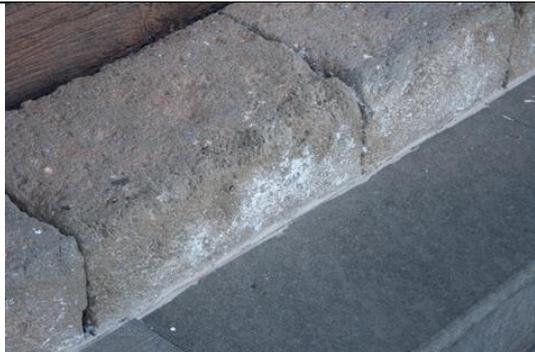
<p style="text-align: right;">47</p>
<p>ALTERACIÓN CROMÁTICA. Debido a la humedad.</p>

<p>EFLORESCENCIAS. Posiblemente por la presencia de sales solubles arrastradas por el agua de lluvia introducida en los poros de la piedra.</p>

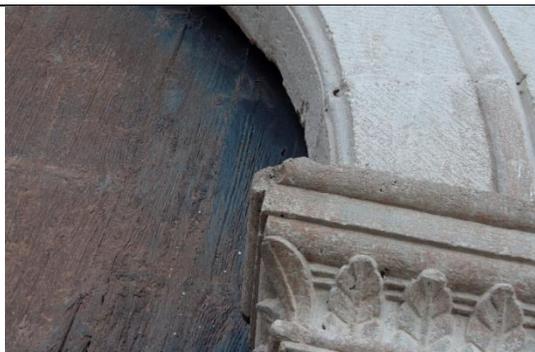
<p style="text-align: right;">50</p>
<p>INTERVENCIONES ANTERIORES</p>	
<p>Sí (X)</p>	<p>No</p>

<p style="text-align: right;">49</p>
<p>PÉRDIDA DE MATERIAL. Probablemente por el impacto de algún elemento que se ha introducido a la nave central a través de esta puerta.</p>

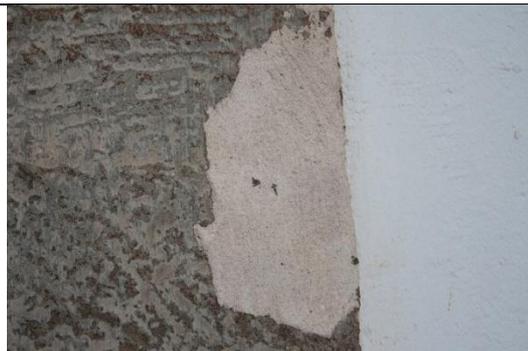
Relleno con mortero de un hueco en la piedra.

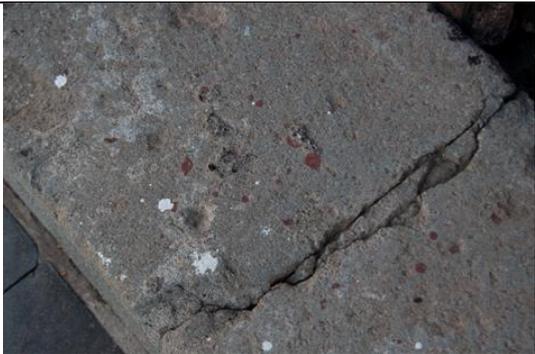
<p>56</p>
<p>DAÑO DE ORIGEN MECÁNICO. Inserción de clavos metálicos en el arco de medio punto y en la columna izquierda de la portada.</p>

OBRA		
Denominación	Puerta de entrada situada en el lateral izquierdo de la iglesia.	
Descripción (datos históricos)	Este arco de medio punto, al igual que el central (de mayor tamaño) y el lateral derecho, está revestido de cantería, aunque sin decoración floral, como presenta este último.	
Tipo de piedra	Traquita. Hecha en piedra de cantería procedente del propio entorno, que identificamos inicialmente como similar a la existente en la cantera histórica, aún activa, del Barranco de la Orchilla.	
Datación	1617.	
Localización en el inmueble	Fachada noroeste.	
ESTADO DE CONSERVACIÓN		
Bueno	Regular	Malo(X)
El estado de conservación en general es malo. La piedra presenta patologías en muchas zonas.		
PATOLOGÍAS DE LA PIEDRA		
Tipo de deterioro	Localización	
DEPÓSITO DE PINTURA. Debido a descuidos al pintar la pared y la puerta.

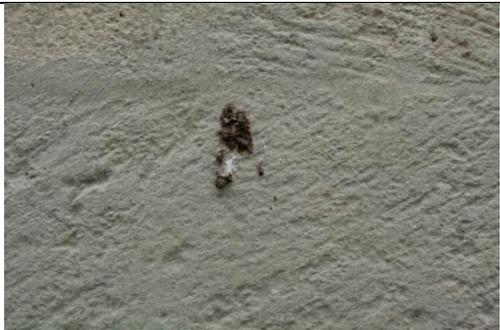
68
PÉRDIDA DE MATERIAL. Probablemente debido al impacto con algo contundente.

67
DEPÓSITO. Deyecciones de ave.

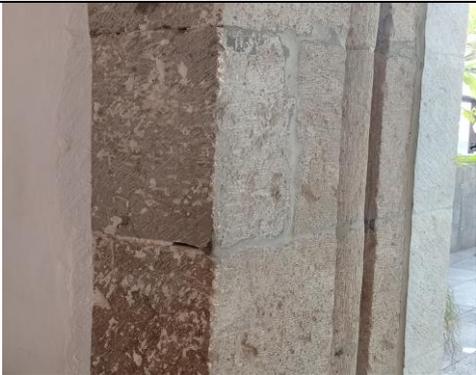
<p>MANCHA. Por alguna sustancia. DEPÓSITO. Depósitos de mortero blanco y pintura blanca en la piedra probablemente debido a descuidos a la hora de aplicar estos productos.</p>

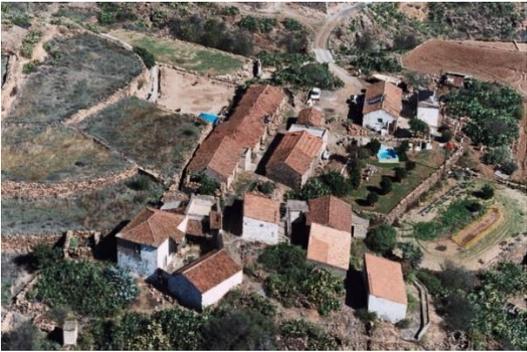
Tipo de piedra	Ignimbrita no soldada (tosca).	
Datación	S. XVIII (probablemente).	
ESTADO DE CONSERVACIÓN		
Bueno	Regular	Malo(X)
El estado de conservación en general es malo. La piedra presenta patologías en muchas zonas.

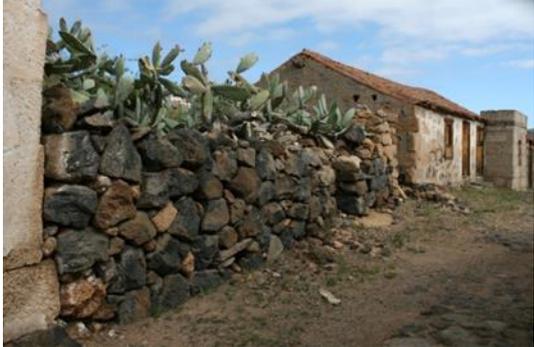
92
<p>DESMORONAMIENTO DE MUROS PERIMETRALES. Algunos muros que dividen las diferentes estancias y el camino central están en muy mal estado e incluso se han derrumbado al paso de los años.</p>

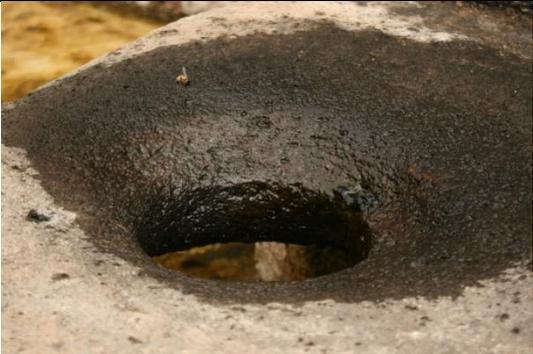
96

95	
OBRA		
Denominación	Fuente del Lugar.	
Descripción (datos históricos)	La Fuente del Lugar constituye un hito histórico muy destacado de Granadilla, al contribuir al primer poblamiento castellano de la zona y, posiblemente, favorecer la presencia aborigen en épocas anteriores. Dispone de un vaso de mampostería, con una inscripción que indica el año de su construcción, 1859, así como una canalización que conducía el agua desde el nacimiento hasta este punto, que finaliza en un caño de metal.	
Tipo de piedra	Traquita.	
Datación	1859.	
ESTADO DE CONSERVACIÓN		
Bueno	Regular	Malo(X)
El estado de conservación en general es malo. La piedra presenta patologías en muchas zonas.		
PATOLOGÍAS DE LA PIEDRA		
Tipo de deterioro	Localización	
EROSIÓN. Se debe al goteo continuo y al flujo del agua sobre la roca a través de los años.

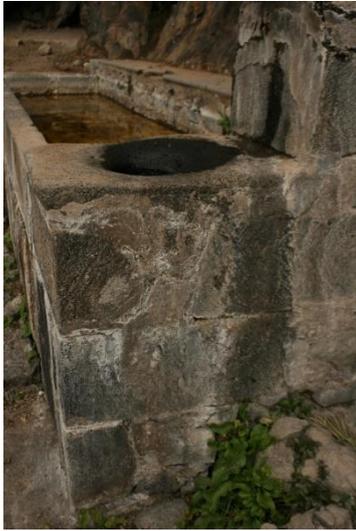
<p style="text-align: right;">98</p>	
<p>INTERVENCIONES ANTERIORES</p>		
<p>Sí(X)</p>	<p>No</p>	
<p>Aplicación de morteros en las uniones de la piedra a lo largo del muro de la fuente.</p>

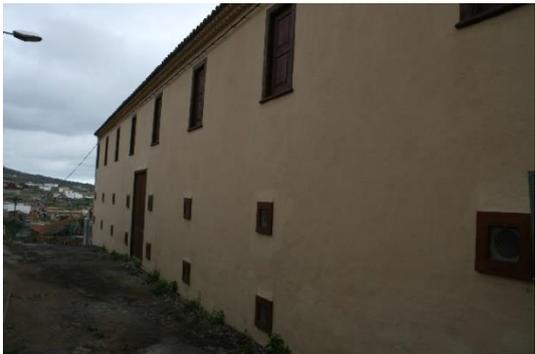
104

PATOLOGÍAS DE LA PIEDRA	
Tipo de deterioro	Localización
FALTANTE. Localizado en el lateral derecho del secadero, junto a la puerta de acceso.

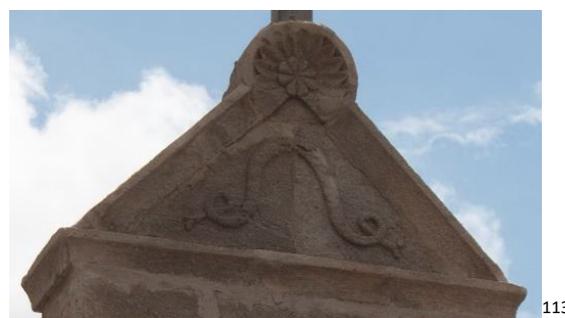
En general, la espadaña está toda intervenida con mortero en todas las uniones de los sillares que conforman los pilares del vano. En cuanto al frontón, tanto la parte delantera como la trasera están intervenidas con mortero en las uniones. De hecho, se puede observar como la parte trasera está completamente cubierta con una capa de mortero. Por último, cabe añadir que estas cubiertas de cemento son a la larga muy dañinas para el edificio en general, dado que incluye notables cantidades de sales solubles que la humedad disuelve y traslada hasta formar eflorescencias en los lugares de mayor evaporación.
