**CONSERVACIÓN Y
RESTAURACIÓN DE LA
HORNACINA CENTRAL DEL
RETABLO MAYOR DE LA CAPILLA
DE LOS DOLORES,
ICOD DE LOS VINOS**

CURSO 2020-2021

**GRADO EN CONSERVACIÓN Y
RESTAURACIÓN DE BIENES CULTURALES**

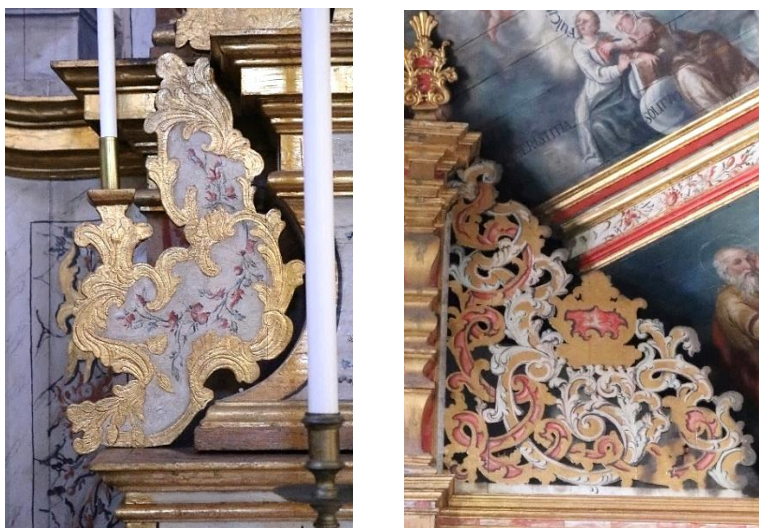
Este banco presenta diferencias de estilo de dibujo respecto a los diversos elementos decorativos florales y trabajos de dorado. Así como la relación entre sus elementos constructivos como pueden ser las claras diferencias entre las aletas del banco y del ático, las labores de cincelado también son diferentes (*Fig.14-15*).

Fig.14-15. Detalles de aleta del banco en relación con la aleta del ático, donde se puede ver una pincelada más delicada en la primera que en la segunda.

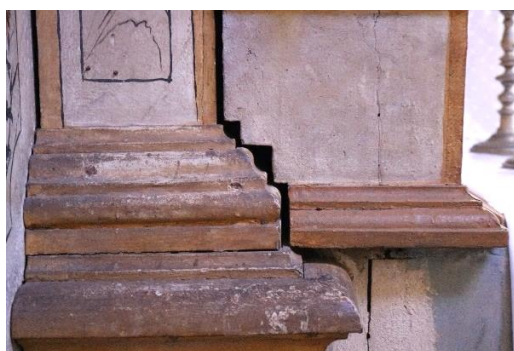
Por otro lado, la unión de esta pieza al retablo no tiene un acabado limpio, se ha hecho sin tener en cuenta la forma curva de la moldura que lo recibe, por lo que se intuye que este banco no pertenecía originalmente a este retablo (*Fig.16*).

Fig.16. Detalle del perfil del banco superponiéndose a la moldura del banco.

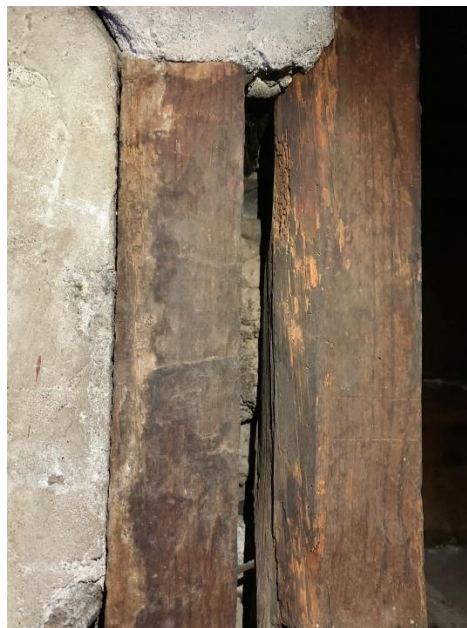
Durante el estudio constructivo de la Hornacina central, ha sido posible ver ciertos elementos que insinúan que, inicialmente, el hueco que recibe la Hornacina ha estado sobredimensionada, pues no está en contacto directo con la pared (tanto en el techo como en los laterales de esta). Este espacio cuenta con un material de relleno, entre la tablazón de los laterales y el muro (*Fig.22*). Con esto concluimos, que posterior al montaje del retablo, decidieran realizar una Hornacina central más pequeña, intentando rellenar este espacio hueco. Esto ha podido favorecer la reducción de la humedad en esta zona, causando indirectamente, un aislamiento.

Fig.22. Techo de la Hornacina, material de relleno.

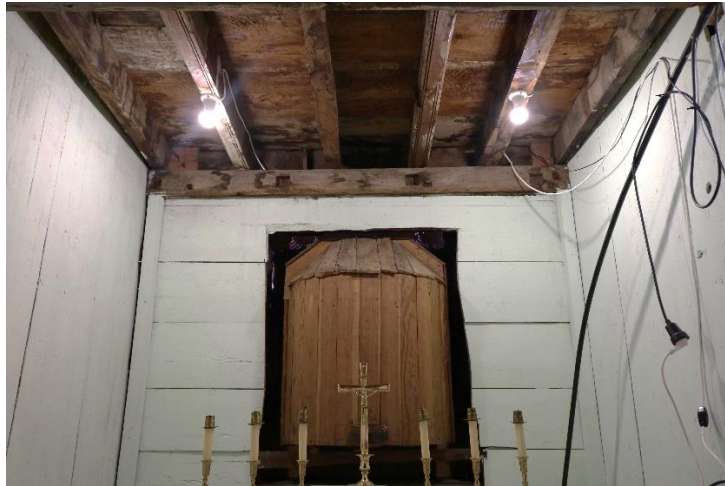
La Hornacina no tiene función estructural, pero, al estar parte de ella embutida en el muro, arriostra de alguna manera a la cara externa del retablo, donde no recae peso sobre la misma. Todo sustentado mediante vigas apoyadas, que descansan sobre una viga de apoyo horizontal (*Fig.23*), claveteada a la mazonería del retablo.

Fig.23. Habitáculo o acceso al manifestador desde la sacristía. Vista trasera del suelo de la Hornacina.
Vigas apoyadas sobre la viga de apoyo

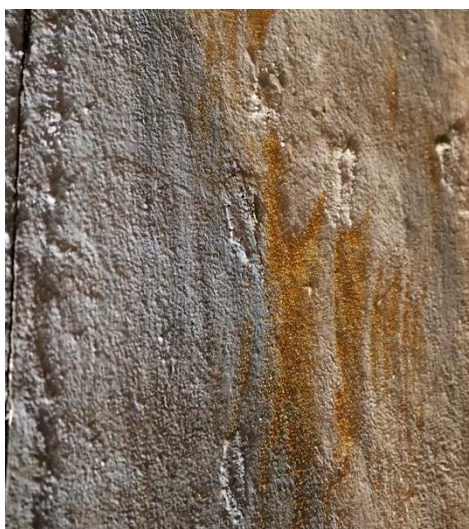
Se estima, que su elaboración haya sido ejecutada a partir de la unión de distintos tablones de madera de tea, de diferente grosor y tamaño, que dieran lugar a las distintas partes de la estructura de la Hornacina. Señalamos que este tipo de madera es de tea, debido a que en toda la Capilla se ha utilizado este tipo de material, por su color característico, su gran resistencia y puesto que, sigue exudando resina (*Fig.37*) incluso al estar tratada.

Fig.37. Ejemplo de la exudación de la resina en superficie

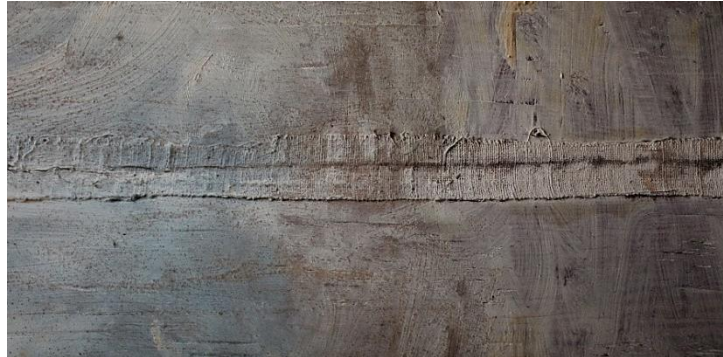
Fig.38. Ejemplo de las telas encoladas colocadas entre las uniones de las tablas.

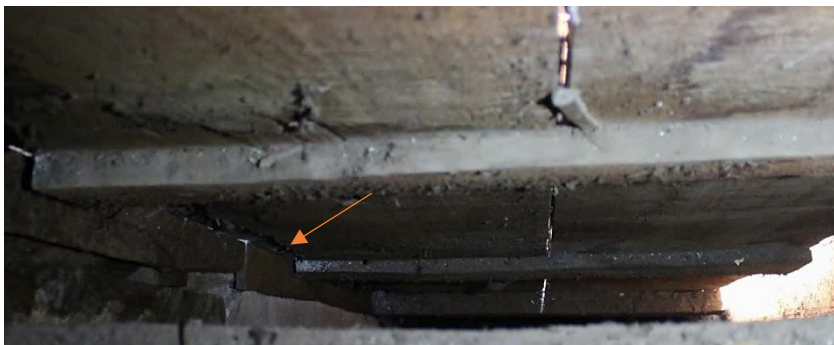
Fig.40. Ejemplo de la disposición de tablas en los paneles de la Hornacina. La flecha situada a la izquierda de la imagen señala al relleno encontrado en la parte trasera de los paneles.

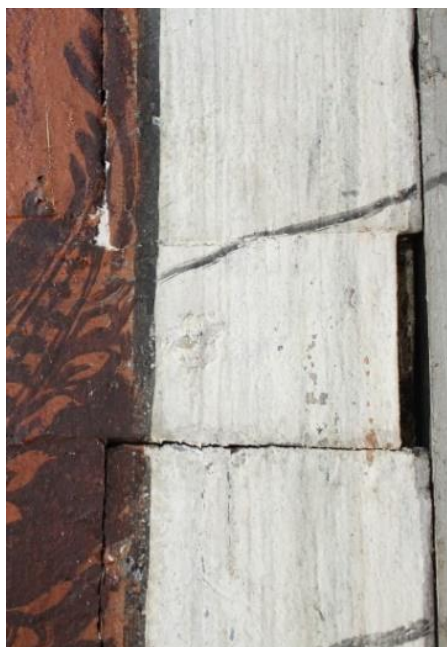
- Separación de los sistemas de unión ■
 - *Datos técnicos:* hacemos referencia a las alteraciones que se presentan en el soporte cuando las uniones entre tablas se han separado, perdiendo su función y presentándose de forma holgada o desajustada. Se deben generalmente a causa del movimiento de la madera o a una mala ejecución en el proceso de ensamblaje.

- *Porcentaje:* se estima alrededor de 6 sistemas de unión de entre las diferentes tablas.
- *Localización:* se encuentran en las uniones presentes en las zonas derechas de los paneles interiores (Fig.46).

Fig.46. Imagen ejemplo de la separación entre las uniones.

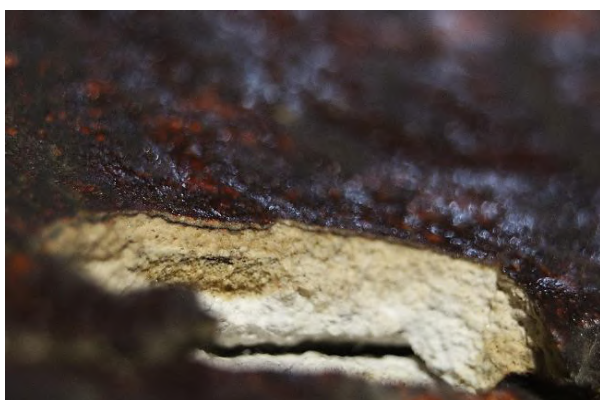
En cuanto al número de capas y el grosor con el que esta está formada, podemos decir que cuenta con una numerosa cantidad de capas y son bastante espesas, dando lugar a que tenga un grosor considerable (*Fig.47*). Sin embargo, esta preparación no es homogénea y totalmente lisa en su superficie, sino que se encuentra con una textura granula y con apariencia de impastos, sobre todo en aquellas zonas de unión de los tablones y las telas encoladas (*Fig.48*).

Fig.47. Macrofotografía del grosor del aparejo.

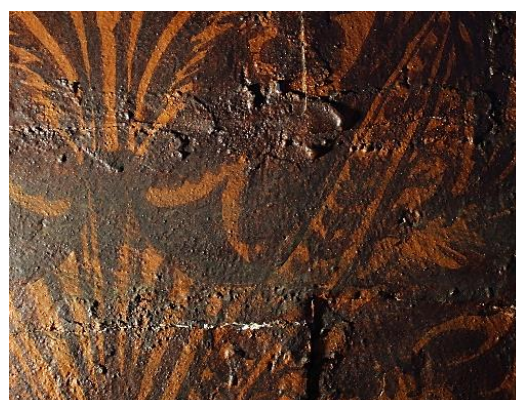
Fig.48. Ejemplo de la textura del estuco en superficie.

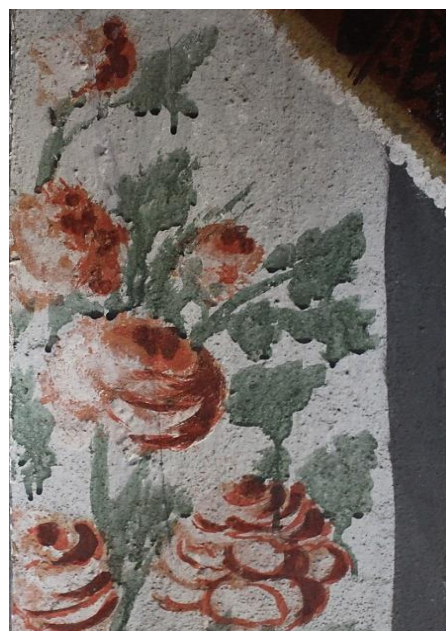
A la hora de hacer referencia de las técnicas de aplicación artística, encontramos en su mayoría la utilización de pintura cubriente y en menor medida podemos apreciar transparencias y veladuras, que correspondería a los paisajes de los fondos. El uso de la superposición y fundidos es muy recurrente con respecto al juego con la perspectiva, luces y sombras. Además, de destacar como se encuentran presentes trazos creadas por el autor, y chorreos en los motivos vegetales (*Fig.50*) los cuales no son realizados de forma intencionada.

Fig.50. Ejemplo de la técnica del chorreo mal aplicado.

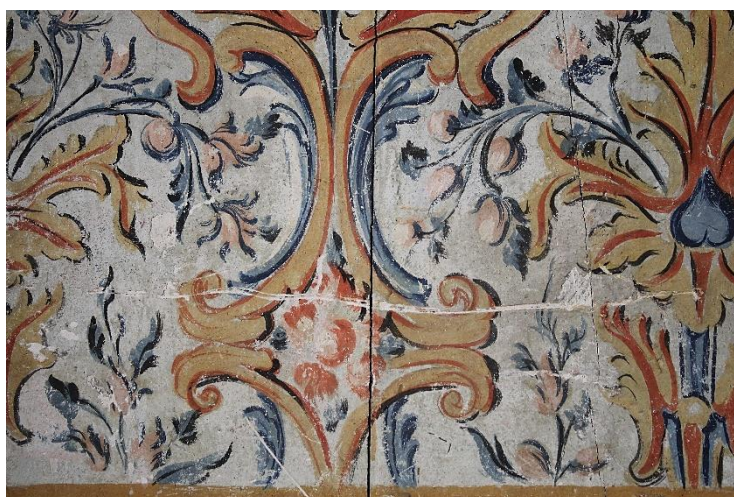
- Lagunas pictóricas. Arañazos ■
 - *Datos técnicos:* falta o pérdida de materia de la obra original. Alteración con forma lineal hecha con un objeto punzante (*Fig.52*), de forma accidental o intencionada. Se deben a la perforación de forma accidental con los extremos de las andas de la imagen de la Virgen de los Dolores, al entrar y salir de la Hornacina.

- *Porcentaje:* se estiman que afectan a un 5 % de la superficie pictórica.
 - *Localización:* se encuentran en la zona superior e inferior del tapajuntas de las puertas.

Fig.52. Imagen ejemplo de los arañazos localizados en la capa pictórica.

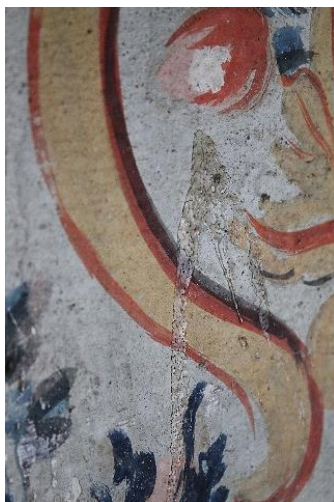
- Cera ■
 - *Datos técnicos:* sedimento depositado en la superficie de la obra, en este caso generado por salpicaduras y/o acumulación de cera, llegando a generar una costra o película de aspecto graso adherida (*Fig.53*).
 - *Porcentaje:* se estiman que afectan a un 5 % de la superficie.

- *Localización:* se encuentran en la mitad de la tabla intermedia que conforma la parte inferior de la puerta del lado de la Epístola.

Fig.53. Imagen ejemplo de las cazoletas localizadas, donde se puede comprobar la presencia de resina entre ellas.

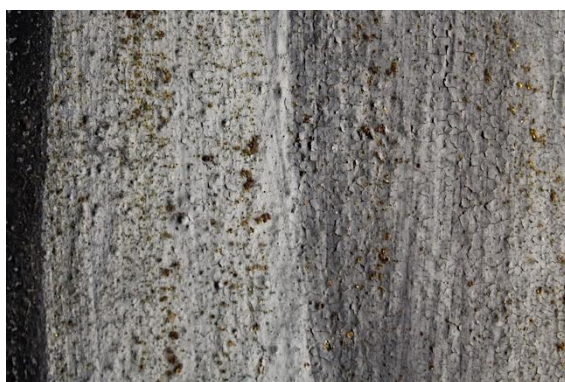
- Cuarteados de edad. Cazoletas
 - *Datos técnicos:* deformación de la película pictórica en forma cóncava. La capa de color se deforma adoptando forma de escama de pintura, con una ligera forma cóncava característica.
 - *Porcentaje:* se estiman que afectan a un 25% de la superficie pictórica. Se deben a causa del envejecimiento propio de la obra, por las malas características que presentan los estratos, los movimientos mecánicos del soporte y agudizado por la iluminación directa que recibe la zona afectada.
 - *Localización:* se encuentran en parte de las zonas izquierdas de los paneles interiores que corresponden a la ubicación de una de las luces principales que ilumina la Hornacina (*Fig.54*).

Fig.54. Ejemplo de la exudación de resina entre las separaciones de las cazoletas.

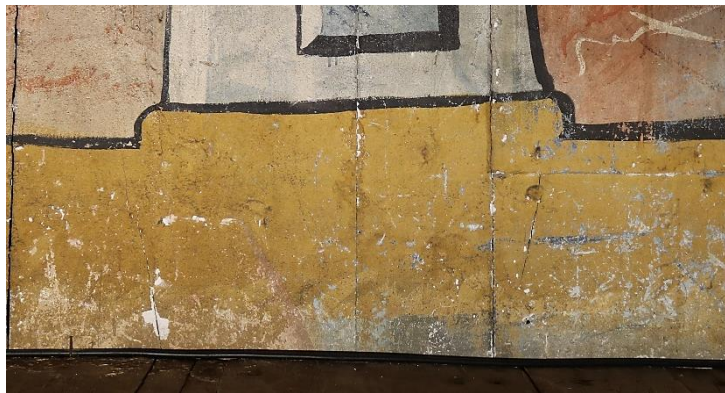
- **Desgaste de policromía** ■
 - *Datos técnicos:* pérdida progresiva de materia de la superficie pictórica de la obra (*Fig.55*). Se identifica, no sólo por la pérdida progresiva de grosor de los estratos, sino también por la aparición en superficie de la madera subyacentes.

- *Porcentaje:* se estiman que afecta a un 15% de la superficie pictórica. Se deben a causa del roce que sufre estas zonas de la policromía ya sea a causa de la limpieza de la Hornacina, como de pérdida progresiva de grosor de los estratos.

- *Localización:* se encuentran de forma general repartida por toda la zona del rodapiés tanto de las puertas como de los paneles interiores.

Fig.55. Imagen ejemplo de los desgastes encontrados en la policromía de los rodapiés.

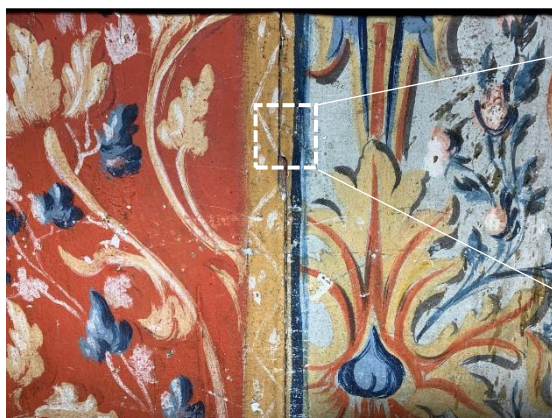
- **Nº 1.- Puerta derecha. Zona inferior**

Fig.57.. Zona de extracción de la muestra de la puerta derecha, zona inferior.

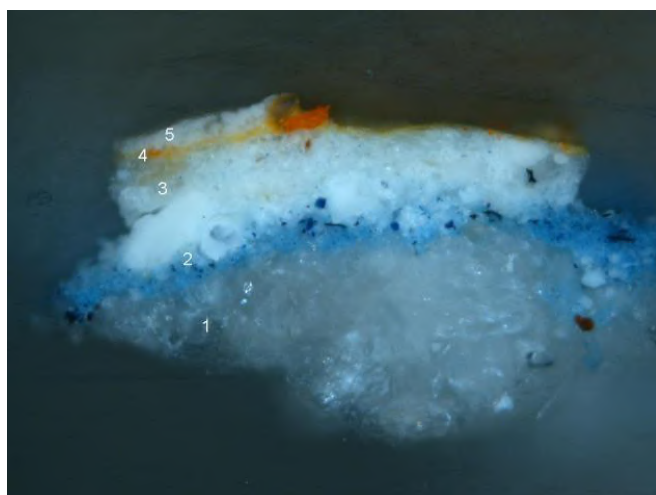
Capa	Color	Espesor (µm)	Pigmentos / cargas	Observaciones
5	Blanco	0-25	Albayalde, carbonato cálcico, silicatos (m. b. p.)	Capa de pintura
4	Amarillo	5-20	Albayalde, minio, carbonato cálcico, pigmentos de tierras (b. p.)	Capa de pintura
3	Blanco	65-90	Albayalde, yeso, silicatos (m. b. p.), carbón vegetal (m. b. p.)	Capa de pintura
2	Azul	10-60	Albayalde, carbonato cálcico, azul de Prusia, yeso (m. b. p.)	Capa de pintura
1	Blanco	70-210	Yeso, silicatos (m. b. p.)	Aparejo

Fig.58. Imagen obtenida al microscopio óptico de la sección transversal de la micromuestra Nº 1 (objetivo MPlan 20X/0,45). El orden numérico que se indica es el que aparece en la tabla correspondiente.

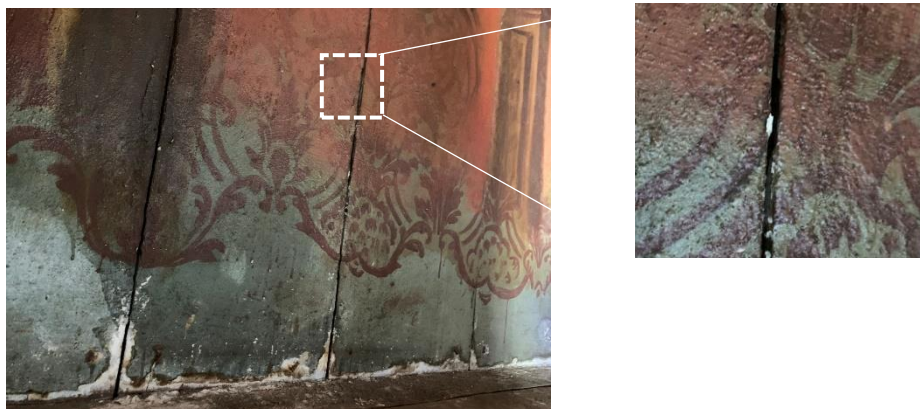
● **Nº 2.- Parte del ático**

Fig.59. Zona de extracción de la muestra del ático.

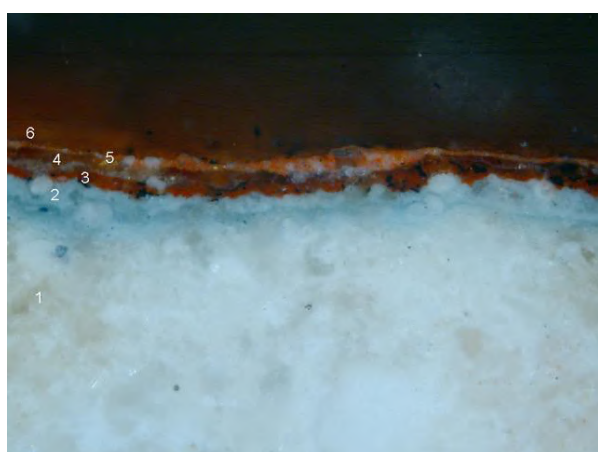
Capa	Color	Espesor (μm)	Pigmentos / cargas	Observaciones
6	Traslúcido	5-20	-	Barniz
5	Naranja	5-30	Yeso, albayalde, bermellón (m. b. p.), pigmentos de tierras (m. b. p.)	Capa de pintura (repinte)
4	Traslúcido	5-20	-	Barniz
3	Rojo	5-40	Pigmentos de tierras rojas, carbonato cálcico (m.b. p.), yeso (m. b. p.), carbón vegetal (m. b. p.)	Capa de pintura
2	Azulado	10-70	Albayalde, carbonato cálcico, azul de Prusia (m. b. p.), yeso (m. b. p.)	Capa de pintura
1	Blanco	1450-1800	Yeso, silicatos (m.b. p.)	Aparejo

Fig.60. Imagen obtenida al microscopio óptico de la sección transversal de la micromuestra Nº 2 (objetivo MPlan 10X/0,30). El orden numérico que se indica es el que aparece en la tabla correspondiente.

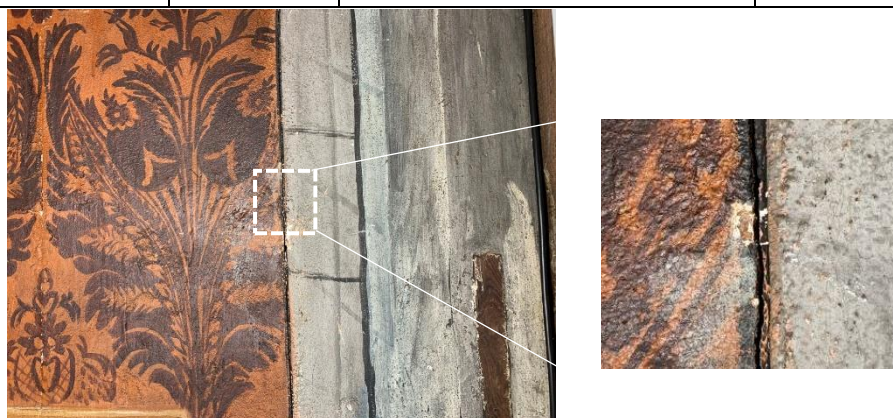
● **Nº 3.- Panel derecho adamasado**

Fig.61. Zona de extracción de la muestra del adamasado.

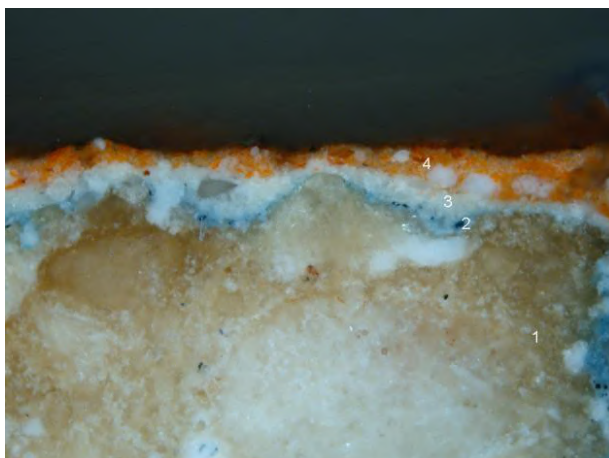
Capa	Color	Espesor(μm)	Pigmentos / cargas	Observaciones
4	Naranja	10-90	Albayalde, minio, carbonato cálcico, yeso (m.b. p.)	Capa de pintura
3	Blanco	5-60	Albayalde, carbonato cálcico (b. p.), yeso (m.b. p.)	Capa de pintura
2	Azulado	0-30	Albayalde, carbonato cálcico, azul de Prusia (m. b. p.), yeso (m. b. p.)	Capa de pintura
1	Blanco	1200-1600	Yeso, silicatos (m. b. p.)	Aparejo

Fig. 62. Imagen obtenida al microscopio óptico de la sección transversal de la micromuestra Nº 3 (objetivo MPlan 10X/0,30). El orden numérico que se indica es el que aparece en la tabla correspondiente.

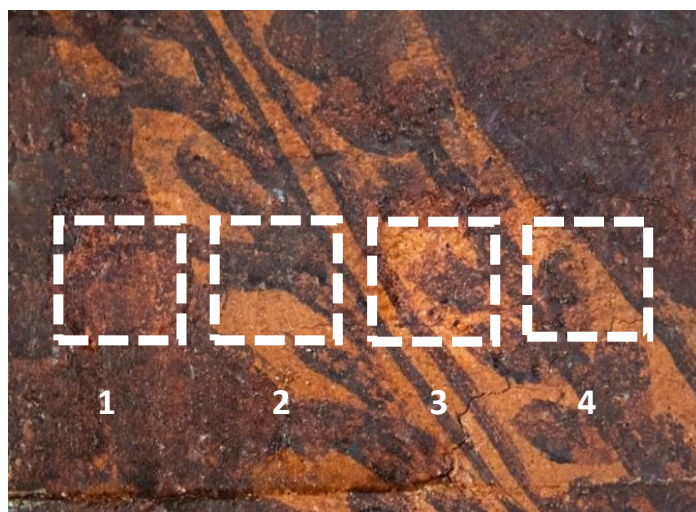
Fig.73. Catas de limpieza, adamascado.

- 1- Isopropanol 35 %+ alcohol 65 %
- 2- Alcohol bencílico 20 cc + W.S 80%
- 3- 3- 80% alcohol bencílico+ 20 W. S+ 2g Carbopol®+ 20m Ethomen® C-12 +1,5cc H₂O
- 4- Original

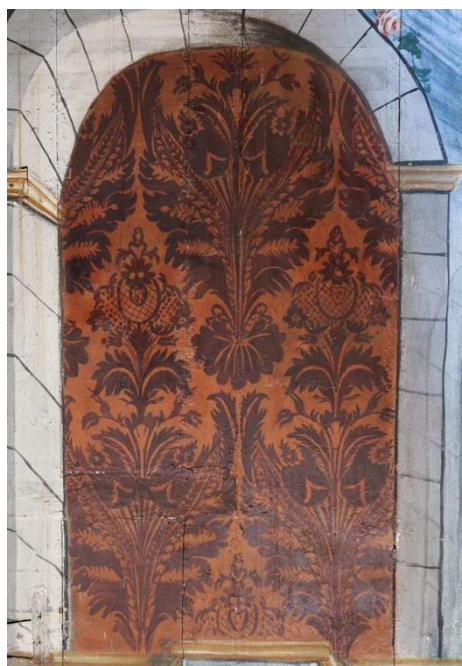
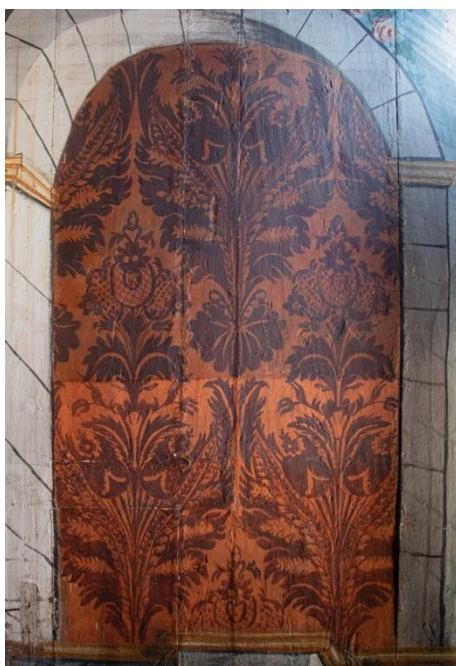
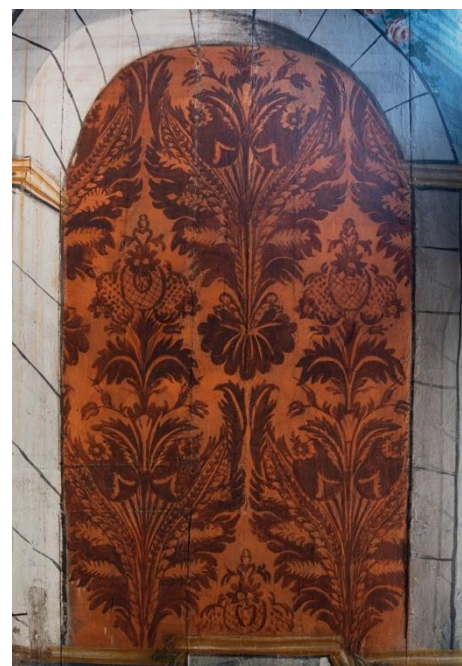
Fig.78. Adamascado del panel interior (Epístola) antes de la limpieza.

Fig.79. Adamascado del panel interior (Epístola) durante de la limpieza, mitad superior con barniz y mitad inferior sin barniz.

Fig.80. Adamascado del panel interior (Epístola) después de la limpieza.

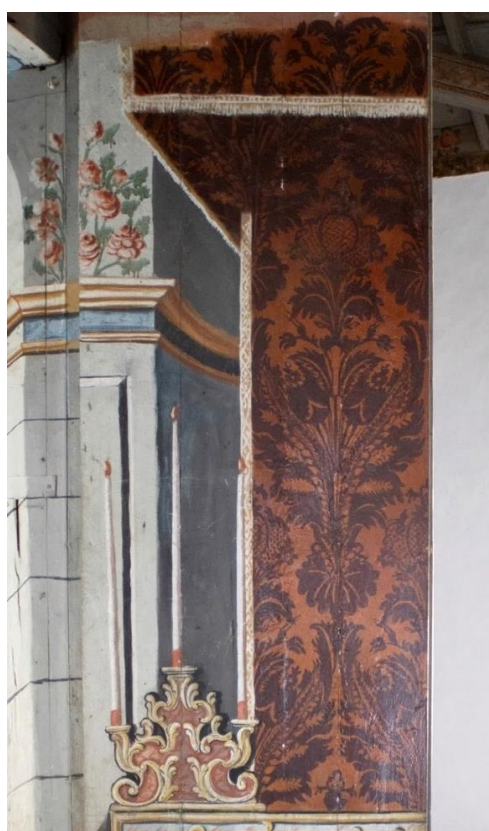
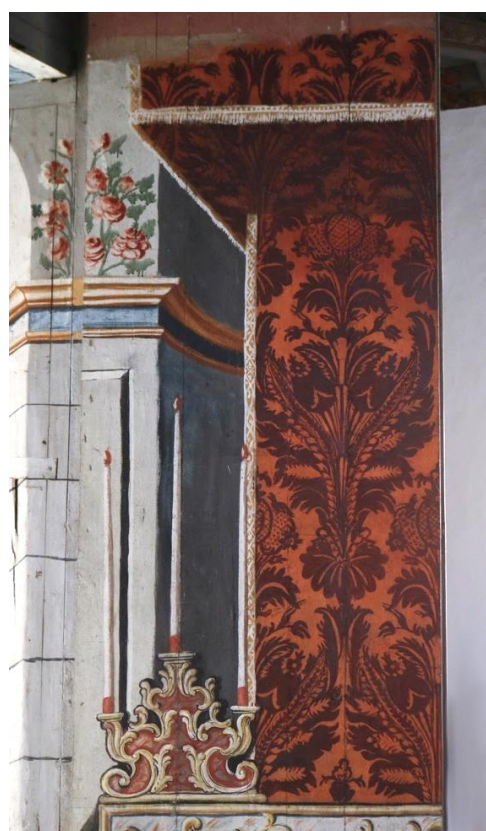
Fig.81. Adamascado de la puerta derecha antes de la limpieza.

Fig.82. Adamascado de la puerta derecha después de la limpieza.

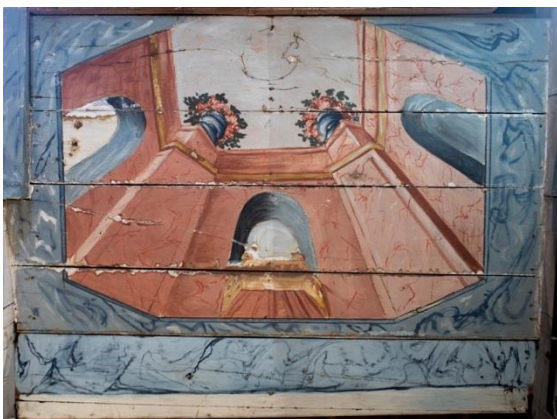
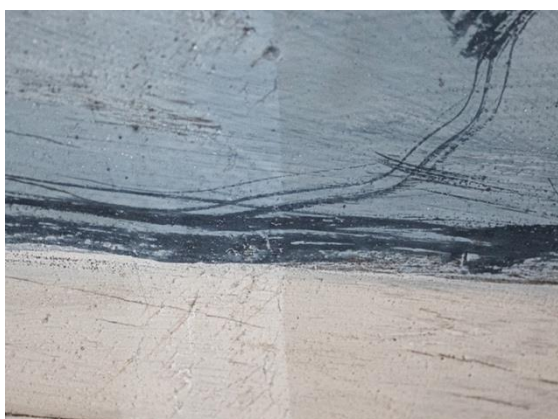
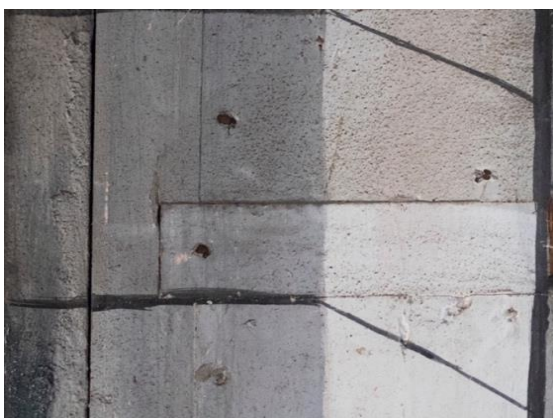
Fig.85. Imagen general del techo durante la limpieza, mitad izquierda limpia y mitad derecha con suciedad superficial.

Fig.86. Detalle del techo durante la limpieza, mitad izquierda limpia y mitad derecha con suciedad superficial.

Fig.84. Detalle del panel interior, mitad superior con suciedad superficial y mitad inferior limpia. Lado de la Epístola.

Mediante el siguiente procedimiento, se realizó una limpieza general de todos los paneles, siempre respetando el original y eliminando solamente la capa superficial de suciedad acumulada. Para retirar el resto de los residuos se realizaba una limpieza con una brocha.

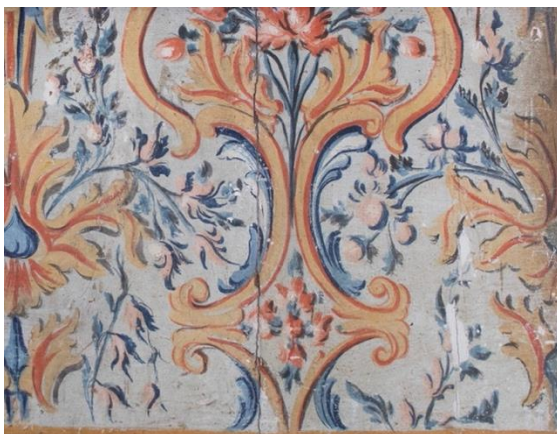
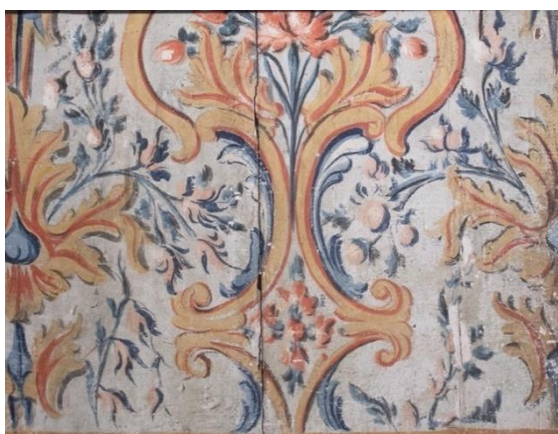
Fig.87. Detalle de la puerta inferior, antes de la limpieza. Lado de la Epístola.

Fig.88. Detalle de la puerta inferior, después de la limpieza. Lado de la Epístola.

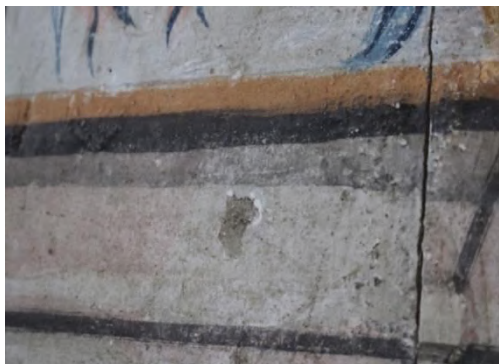
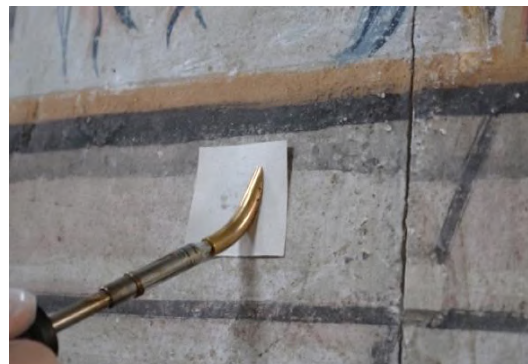
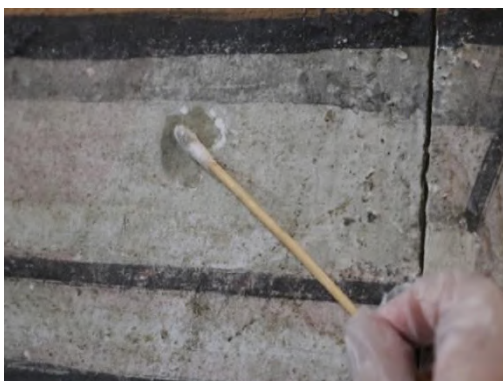
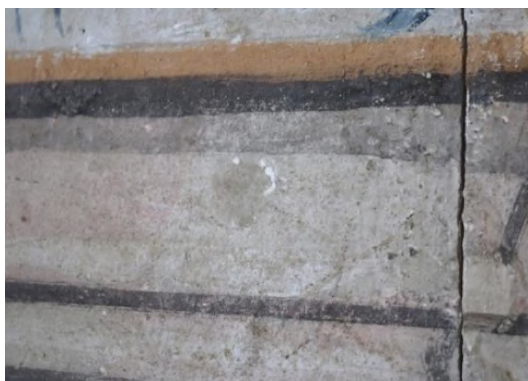
Fig.89. Detalle de la acumulación de cera sobre la policromía antes de la limpieza.

Fig.92. Detalle de la acumulación de cera sobre la policromía después de la limpieza.

Otra de las limpiezas puntuales realizadas, ha consistido en la eliminación de residuos de cera. Esta se ha realizado mediante la aplicación de calor con una plancha térmica, utilizando como protección intermedia y material absorbente de la misma, papel secante y xileno. El xileno es un disolvente que ayuda a la eliminación del humo y las grasas.

Fig.90. Aplicación de calor con la espátula térmica.

Fig.91. Aplicación de Xileno.

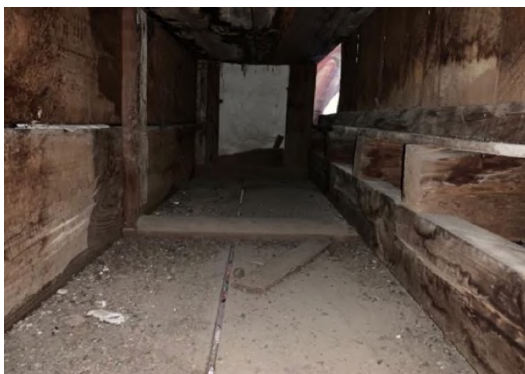
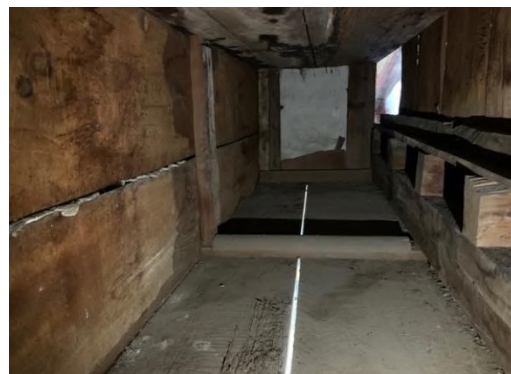
Fig.93. Zona intermedia entre el ático y el techo de la Hornacina, antes de la limpieza con aspiradora.

Limpieza mecánica en seco, llevada a cabo en la zona intermedia entre el ático y la Hornacina, se realizó empleando una brocha y aspiradora para retirar el polvo, la suciedad acumulada y además, las semillas de una fruta.

Fig.94. Zona intermedia entre el ático y el techo de la Hornacina, después de la limpieza con aspiradora.

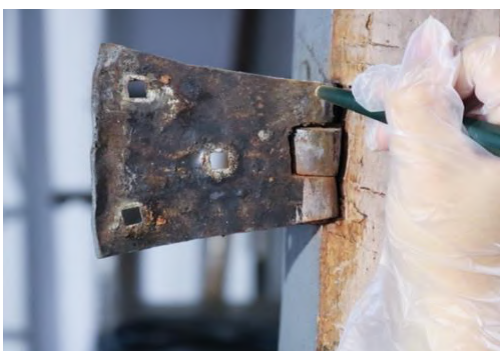
Fig.97. Limpieza de una bisagra con un lápiz de fibra de vidrio.

Conociendo la importancia de la pátina y la irreversibilidad del procedimiento, la limpieza se llevó a cabo, sin emplear de forma excesiva y con la finalidad de quitar la corrosión, un lápiz de fibra de vidrio de la marca Faber-Castell®. Gracias a las dimensiones de la mina de fibra de vidrio se facilitó la limpieza en las zonas pequeñas sin invadir la zona circundante.

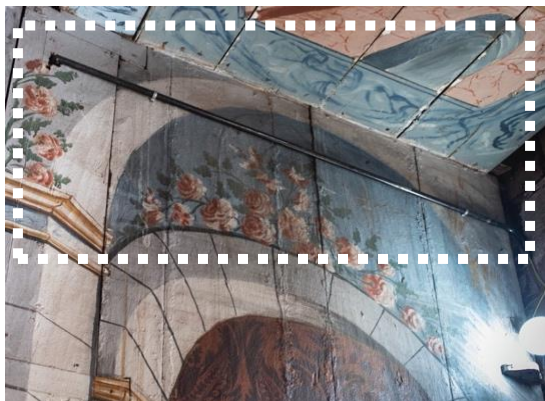
Fig.99. Tubo metálico en el panel interior de la Epístola.

En esta fase de la restauración se ha decidido retirar aquellos elementos metálicos que no forman parte de la obra (clavos industriales y un tubo metálico en la parte superior del panel izquierdo); para posteriormente rellenar la falta del soporte con resina epoxídica, marca comercial Axson®.

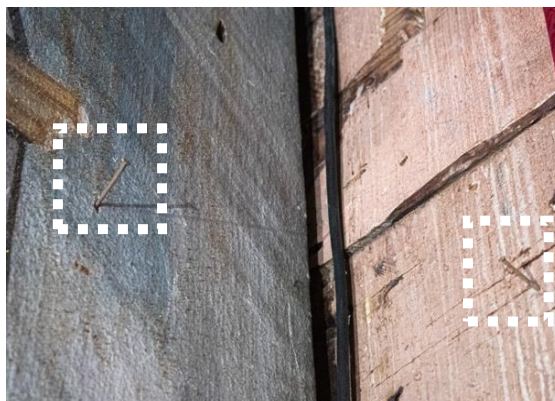
Fig.100. Clavos industriales en el soporte.

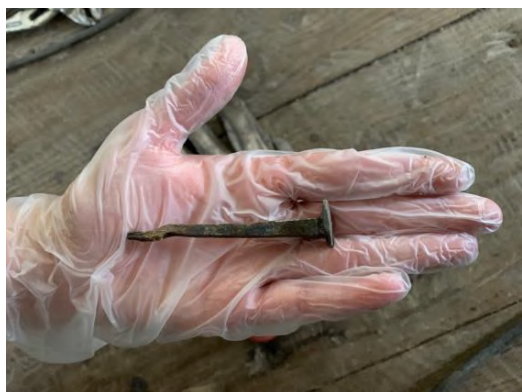
Los clavos de forja de las puertas se encontraban bien adheridos a la madera de tea, ya que con el paso del tiempo la resina de la madera se adhirió al clavo, a esto se le suma la oxidación lo que ha aumentado sus dimensiones originales. Por tanto, la mejor forma de extraer los clavos sin provocar fisuras y daños en la madera fue aplicando calor sobre estos.

Fig.105. Detalle y comparación de la longitud de un clavo con una mano de tamaño promedio.

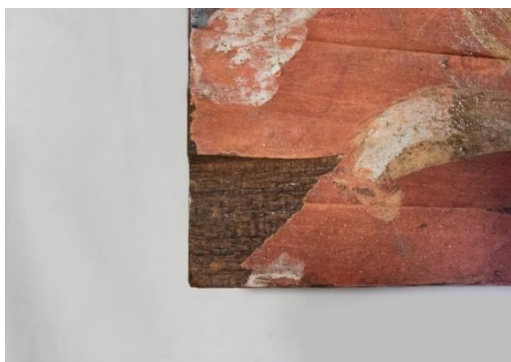
Fig.107. Pérdida de soporte en la puerta de la Epístola, antes de la reintegración volumétrica.

La resina epoxídica de madera, se emplea mezclando la resina con el catalizador en proporción en volumen 1:1. La fácil maleabilidad de este material permitió modelarlo fácilmente, ajustándolo a la forma deseada utilizando como herramienta una espátula metálica.

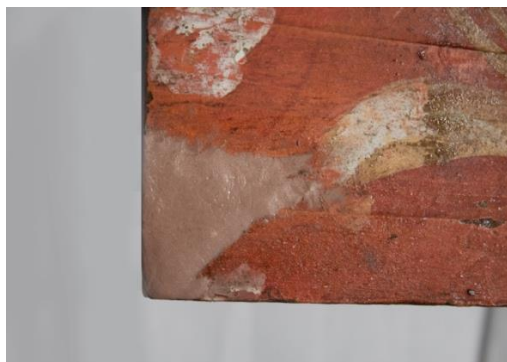
Fig.108. Pérdida de soporte en la puerta de la Epístola, después de la reintegración volumétrica.

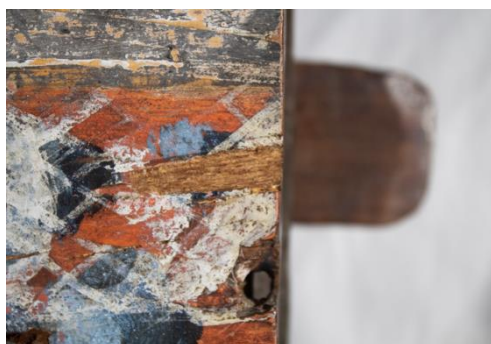
Fig.109. Pérdida de soporte en la puerta del Evangelio, antes de la reintegración volumétrica.

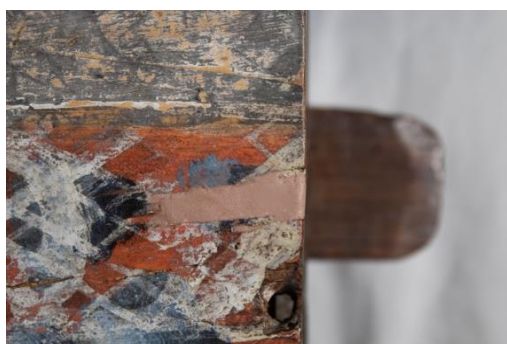
Fig.110. Pérdida de soporte en la puerta del Evangelio, después de la reintegración volumétrica.

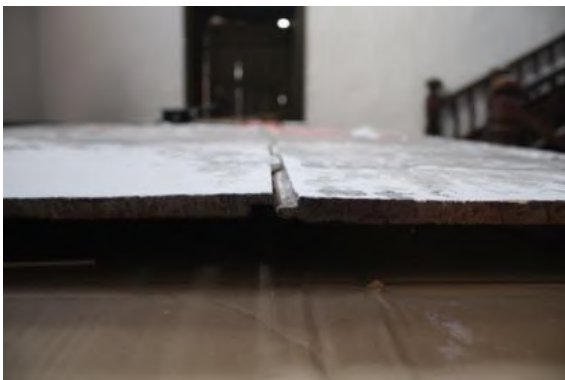
En este caso, se pudo comprobar que la capa de estuco era bastante irregular en muchas zonas, teniendo una mayor densidad los paneles interiores y en las puertas. Por consiguiente, se realizó una reintegración volumétrica con Milliput® White.

Fig.111. Detalle de la pérdida de la capa de preparación de la puerta del Evangelio, antes de la reintegración volumétrica.

Se ha seleccionado este material por su buena adhesión a la madera, color y fácil maleabilidad, el cual permitía realizar una capa de estucado similar en cuanto a grosor, color y textura al original.

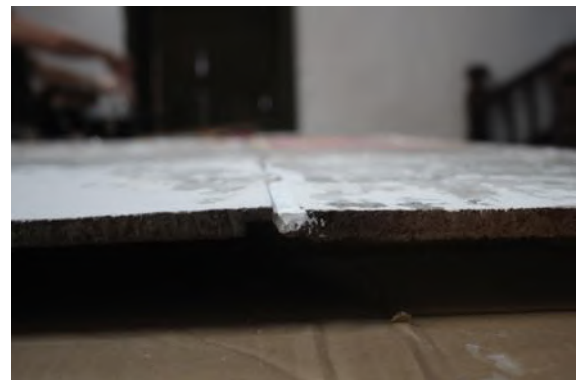
Fig.112. Detalle de la pérdida de la capa de preparación de la puerta del Evangelio, después de la reintegración volumétrica.

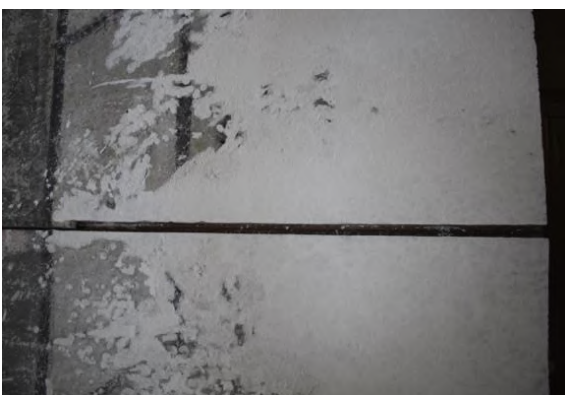
Fig.113. Detalle de la pérdida de la capa de preparación de la puerta de la Epístola, antes de la reintegración volumétrica.

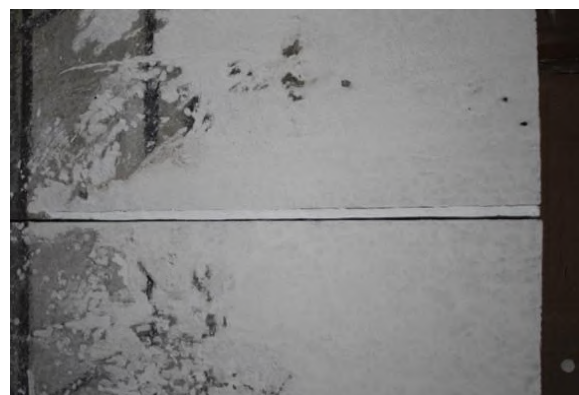
Fig.114. Detalle de la pérdida de la capa de preparación de la puerta de la Epístola, antes de la reintegración volumétrica.

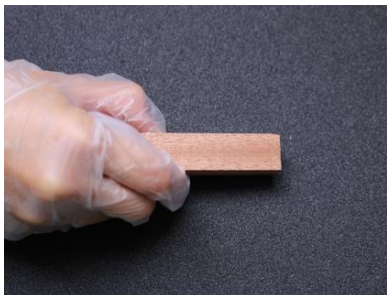
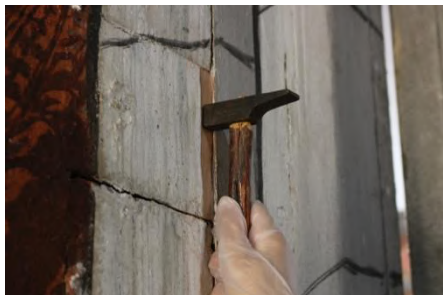
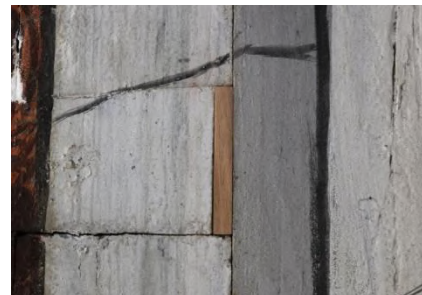
En el panel interior derecho de la Hornacina, se encontraba una oquedad en la madera, este espacio se presentaba una falta de madera entre una cola de milano y una tabla de madera.

En un primer lugar se realizaron varias medidas para obtener una plantilla y calzar bien la pieza de madera. Para ajustar el tamaño de la pieza, se utilizó una lija de alto gramaje para rebajar sus bordes, progresivamente se va introduciendo la pieza hasta encajar completamente.

Fig.115. Redimensión de cuña de madera de tea con una lija.

Fig.116. Introducción de la pieza de madera en la falta.

Fig.117. Reintegración con madera de tea finalizada.

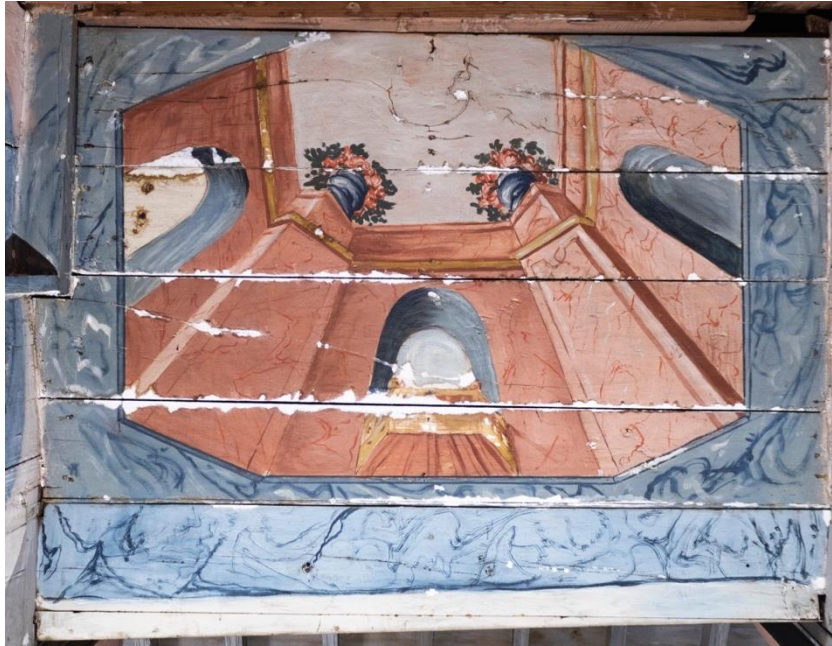
- Otro de los problemas a destacar se presentaba en el techo, la capa de preparación se encontraba dispersa y acumulada en distintas zonas a causa de las filtraciones de agua, siendo así inexistente en muchas partes. Para solucionar estas acumulaciones que no forman parte de la obra y ni aspecto estético, se nivelaron mediante el uso de lijas y estuco. Siempre teniendo cuidado y respetando el original y sin realizar abrasiones sobre este.

Fig.128. Imagen general del techo estucado y desestucado.

Puesto que la textura que presentaba la obra no era totalmente lisa, se optó por recrear la textura que presentaba, mediante la aplicación de una ligera capa de estuco y una esponja para simular la rugosidad de la obra. Esta decisión se realizó con la finalidad de disimular mejor la reintegración, además de tener en cuenta el acabado de la obra, ya que la iluminación de la Hornacina crea un efecto de luz rasante sobre los paneles interiores, haciendo que las reintegraciones sobre superficies lisas se vieran brillantes, mientras que en contraposición la rugosidad aportaba un efecto mate.

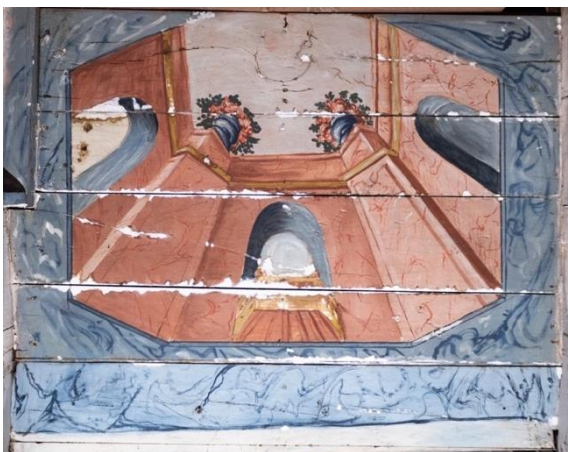
Fig.135. Techo, antes de la reintegración cromática con acuarela.

- En el caso de que el muro al que se adosa al retablo vuelva a presentar nuevas manchas producidas por filtraciones de agua de lluvia, (lo que en un pasado ha llevado al desprendimiento de la pintura en las zonas del techo del nicho), es recomendable realizar una inspección por el restaurador para prevenir un deterioro mayor a causa del exceso de humedad, y en tal caso, reparar nuevamente la techumbre.
- Se recomienda limitar lo máximo posible la colocación de plantas cerca de la Hornacina o en su interior.
- Evitar realizar limpiezas con productos de base acuosa pues la pintura es soluble en agua.

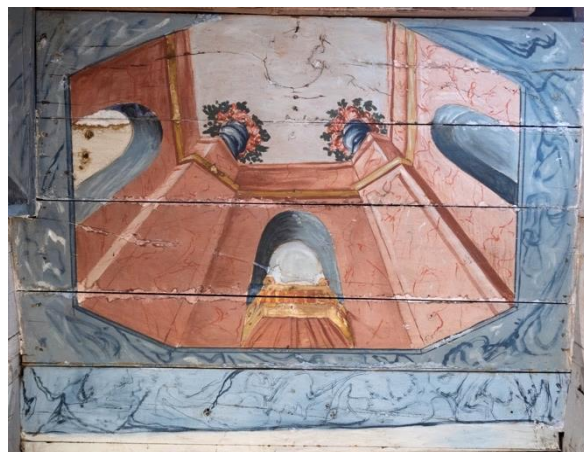
Fig.136. Techo, después de la reintegración cromática con acuarela.

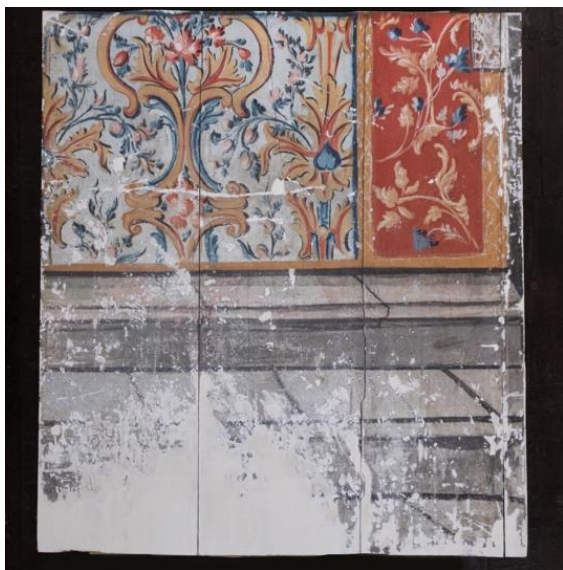
Fig.137. Puerta inferior, Epístola, antes de la reintegración cromática con acuarela.

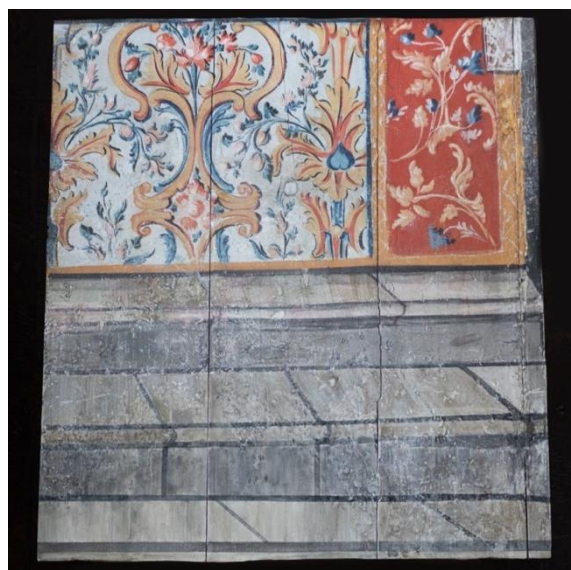
Fig.138. Puerta inferior, Epístola, después de la reintegración cromática con acuarela.

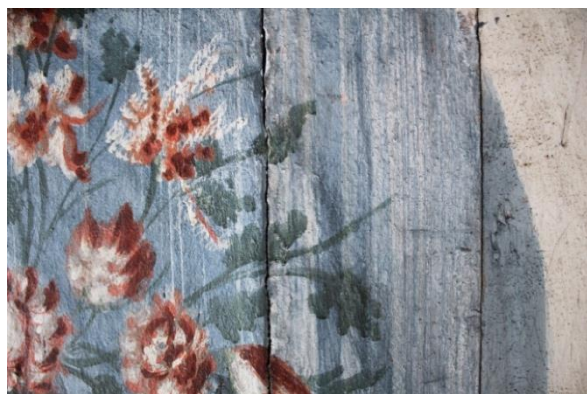
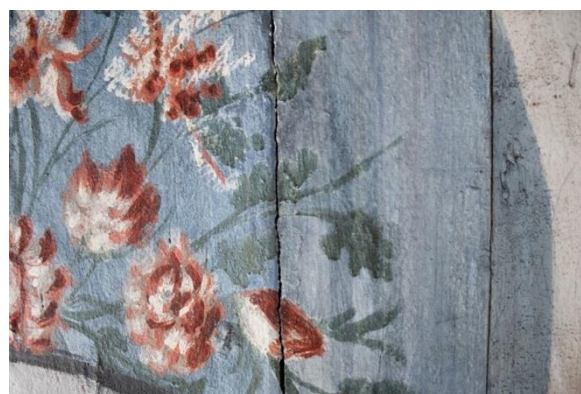
Fig.142. Detalle de chorretones causados por el agua en el panel interior, Evangelio, antes de la reintegración cromática con goma arábica y pigmentos.

Fig.143. Detalle de chorretones causados por el agua en el panel interior, Evangelio, después de la reintegración cromática con goma arábica y pigmentos.

Existen diferentes niveles de reintegración, en un primer lugar el nivel 0 en la que no reintegra nada, el nivel 1, se reintegran zonas seleccionadas y el nivel 2 se trata de una reintegración completa. Para la Hornacina se ha seleccionado en nivel 1, en la que solo se reintegrarán zona seleccionada, siendo así estas zonas las estucadas y las marcas de humedad.

La reintegración se llevó a cabo utilizando goma arábica a 5 % en agua y pigmentos. Como técnica de reintegración se empleó el *rigatino*.

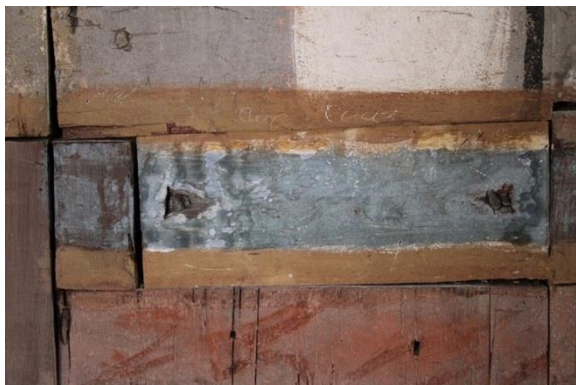
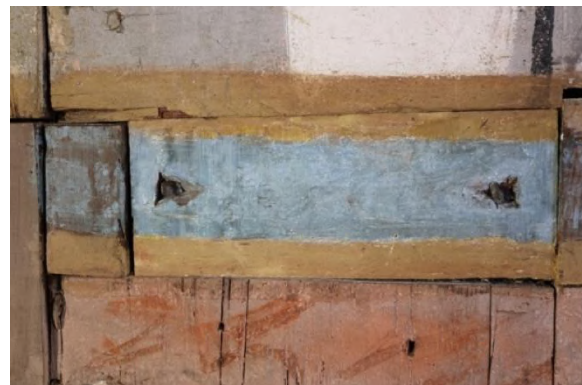
Fig.144. Detalle de Manchas de humedad causadas por el agua en el panel interior, Epístola, antes de la reintegración cromática con goma arábica y pigmentos.

Fig.145. Detalle de Manchas de humedad causadas por el agua en el panel interior, Epístola, después de la reintegración cromática con goma arábica y pigmentos.

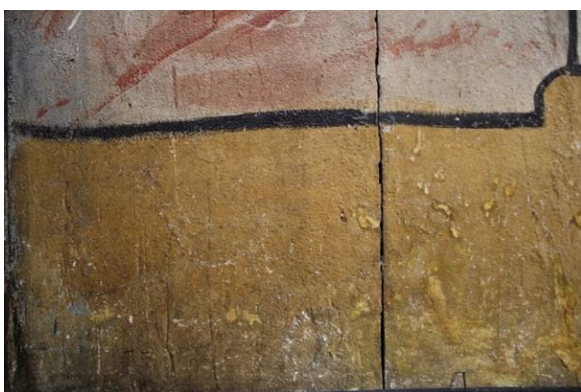
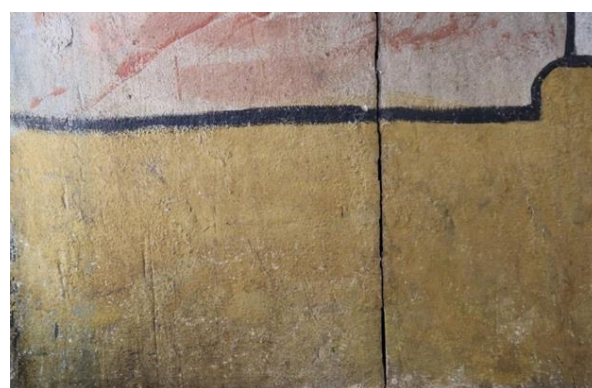
Fig.146. Detalles de manchas de humedad y estucado en el rodapié, Epístola, antes de la reintegración cromática con goma arábica y pigmentos.

Fig.147. Detalles de manchas de humedad y estucado en el rodapié, Epístola, después de la reintegración cromática con goma arábica y pigmentos.

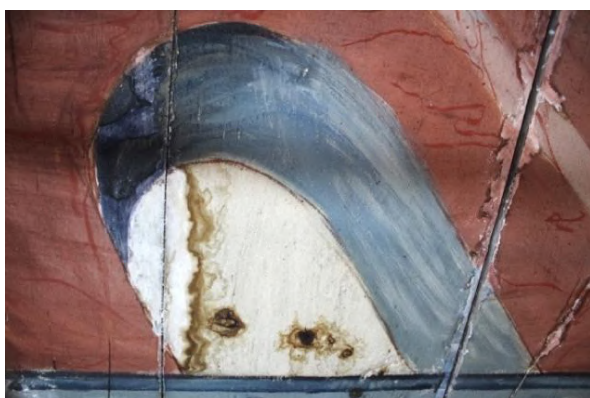
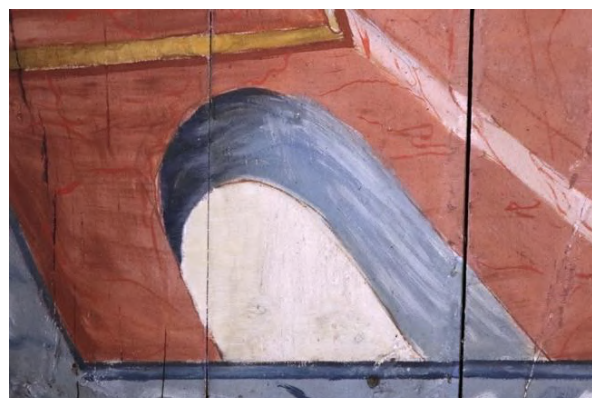
Fig.148. Detalles de manchas de humedad y estucado antes de la reintegración cromática con goma arábica y pigmentos.

Fig.149. Detalles de manchas de humedad y estucado después de la reintegración cromática con goma arábica y pigmentos.

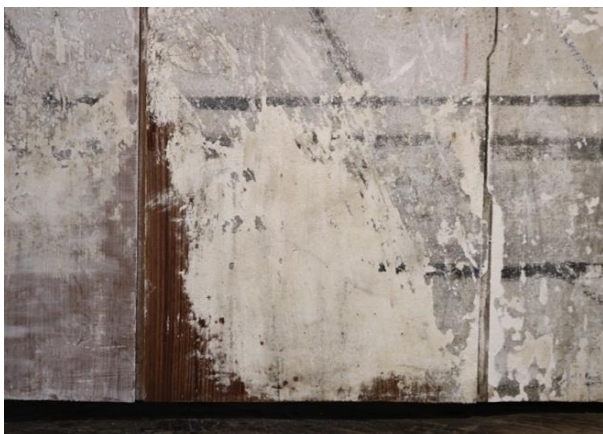
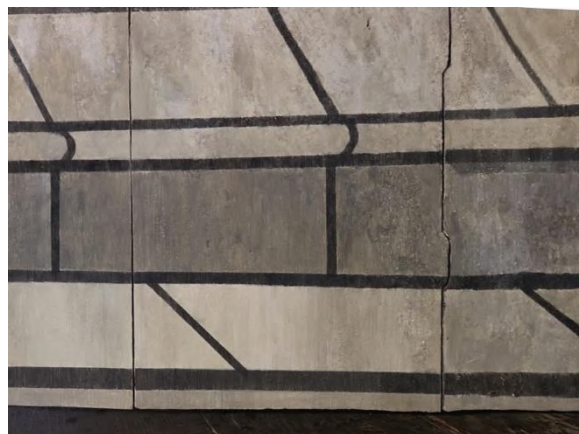
Fig.150. Detalle de la puerta de la Epístola, antes de la reintegración cromática con goma arábica y pigmentos.

Fig.151. Detalle de la puerta de la Epístola, después de la reintegración cromática con goma arábica y pigmentos.
