**CONSERVACIÓN Y
RESTAURACIÓN DE LA
HORNACINA CENTRAL DEL
RETABLO MAYOR DE LA CAPILLA
DE LOS DOLORES,
ICOD DE LOS VINOS**

CURSO 2020-2021

**GRADO EN CONSERVACIÓN Y
RESTAURACIÓN DE BIENES CULTURALES**

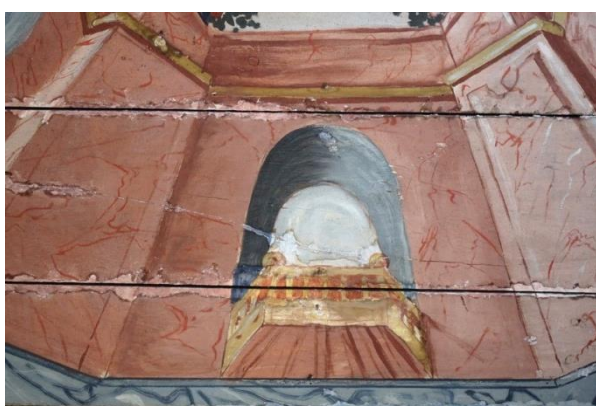
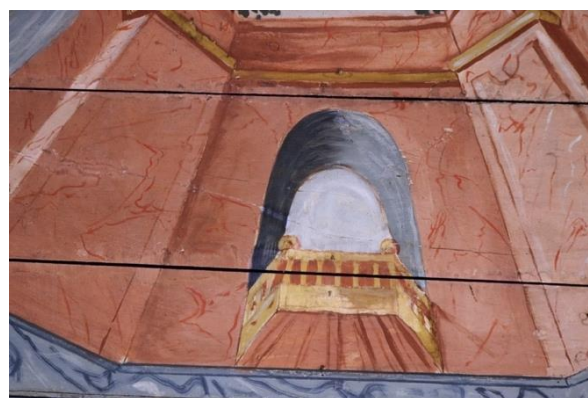
Fig.152. Detalle de la zona central del techo antes de la reintegración cromática con goma arábica y pigmentos.

Fig.153. Detalle de la zona central del techo después de la reintegración cromática con goma arábica y pigmentos.

- En el caso de que el muro al que se adosa al retablo vuelva a presentar nuevas manchas producidas por filtraciones de agua de lluvia, (lo que en un pasado ha llevado al desprendimiento de la pintura en las zonas del techo del nicho), es recomendable realizar una inspección por el restaurador para prevenir un deterioro mayor a causa del exceso de humedad, y en tal caso, reparar nuevamente la techumbre.
- Se recomienda limitar lo máximo posible la colocación de plantas cerca de la Hornacina o en su interior.
- Evitar realizar limpiezas con productos de base acuosa pues la pintura es soluble en agua.

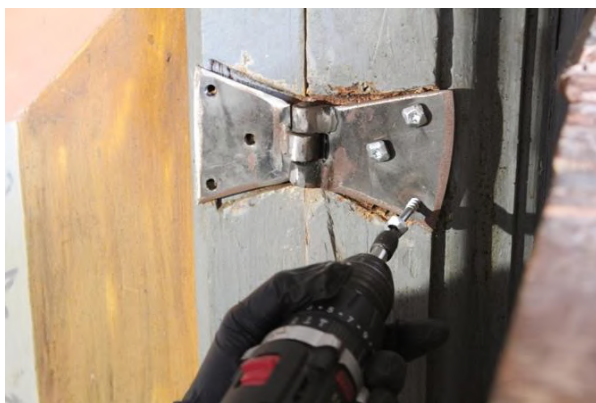
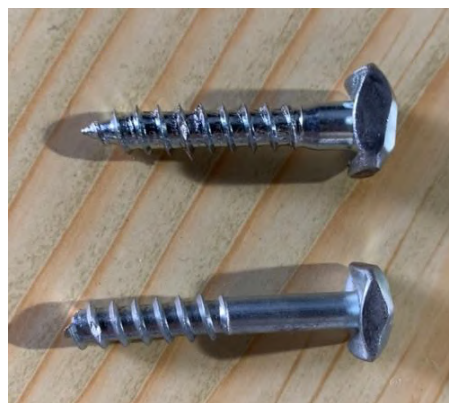
Fig.154. Introducción de los tornillos con taladro eléctrico.

Fig.155. Detalle de los tornillos. Tornillo superior normal y tornillo inferior de seguridad.

Se contaba con dos tipologías de tornillos para el montaje de las puertas, los primeros eran tornillos normales de punta fina y los segundos son tornillos de seguridad, los cuales tienen la punta plana. Se denominan de seguridad porque se introducen calientes a la madera, esta acción permite ablandar la resina y que se adhiera a los tornillos, generando un sistema de seguridad a partir del adhesivo natural de la madera y siendo un buen método de anclaje teniendo en cuenta el peso de las puertas.

Una vez se ha finalizado el montaje, se aplicaron varias capas de protección a los tornillos, con la finalidad de inhibir el proceso de oxidación. La protección se ha realizado a base de la aplicación de Paraloid[®] B 44 al 3 % en disolvente nitrocelulósico.

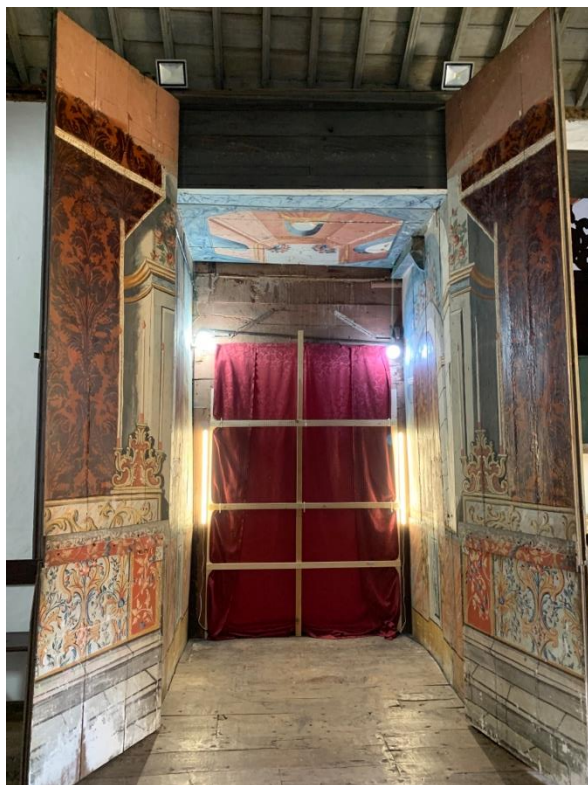
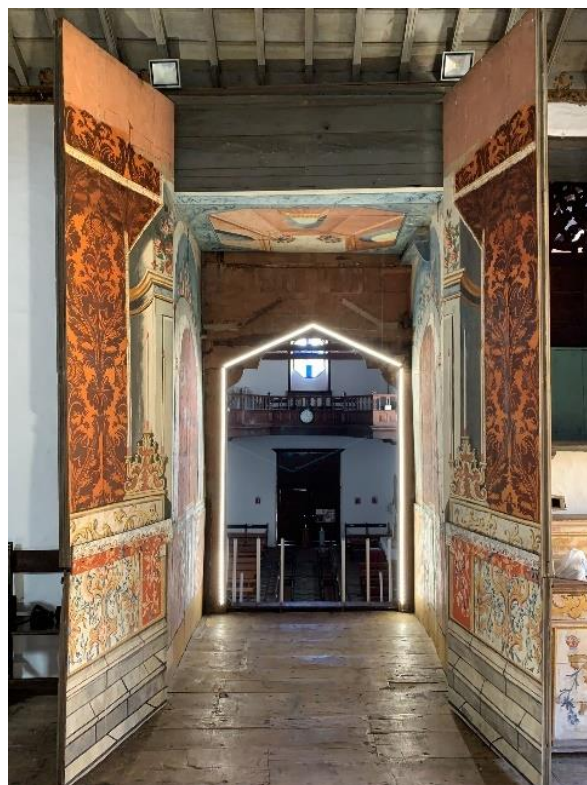
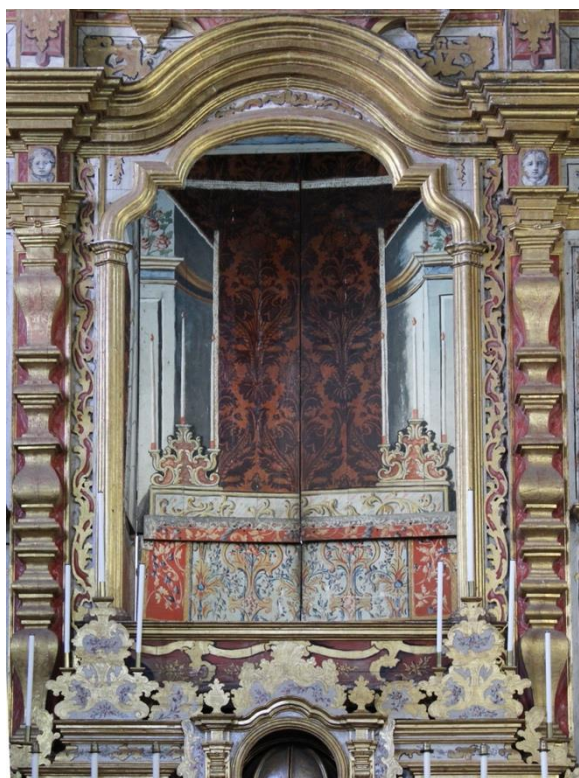
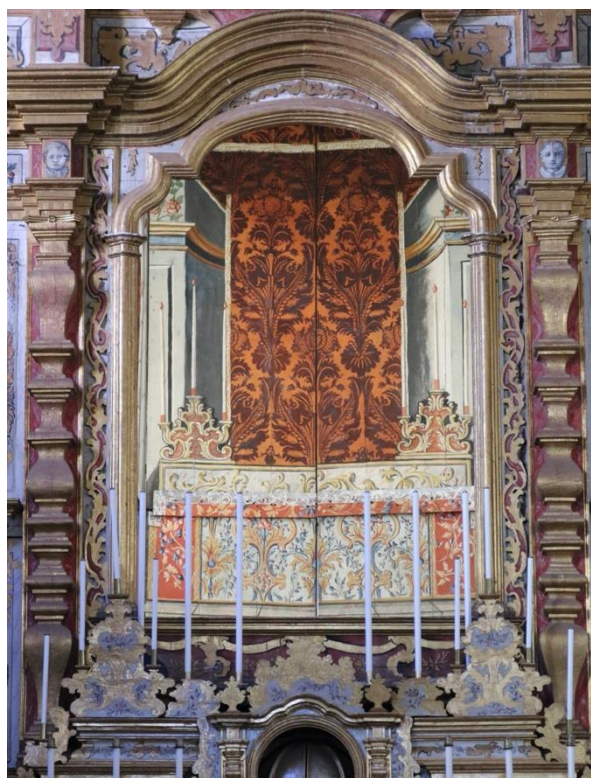
Fig.156. Imagen general de la Hornacina desde el interior de el retablo antes de la intervención.

Fig.157. Imagen general de la Hornacina desde el interior de el retablo después de la intervención.

Fig.158. Imagen general de la Hornacina desde el exterior de el retablo antes de la intervención.

Fig.159. Imagen general de la Hornacina desde el exterior de el retablo después de la intervención.

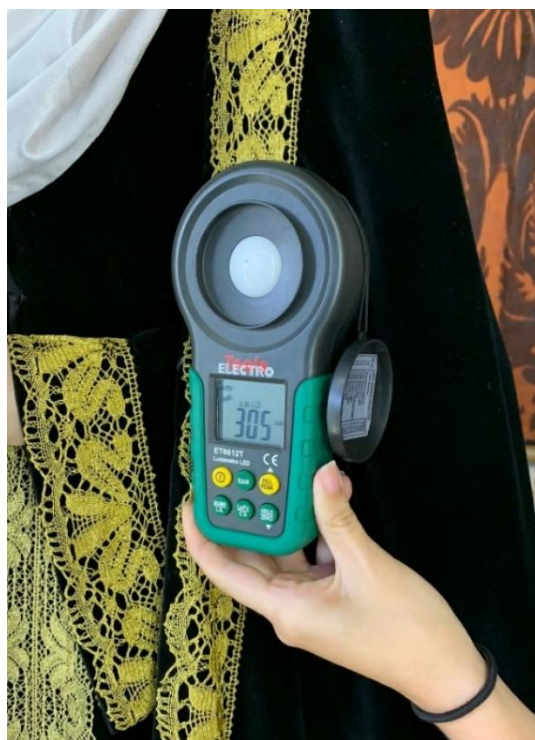
Sin embargo, este valor puede afectar de diferente forma sobre un material textil, más concretamente el de las vestimentas de la Virgen de los Dolores. El valor que favorece la conservación del material textil no debe ser mayor que 50 lux (Gil Gomero, 2014), por ello, se plantea la sustitución de los focos de iluminación LED actuales por un nuevo sistema de iluminación LED (*Fig.160*) que permita regular la iluminación.

Fig.160. Medición de lux con luxómetro, con la nueva iluminación LED, sobre el manto de la Virgen de los Dolores. Valores entre 25 a 30 lux aproximadamente.
