TRABAJO DE FIN DE GRADO

**CONSERVACIÓN Y RESTAURACIÓN DE UNA PINTURA SOBRE TABLA:
RETRATO DE MUJER**

Sarah Hiraldo Padilla

Grado en Conservación y Restauración de Bienes Culturales, Facultad de Bellas Artes
Curso 2021-2022

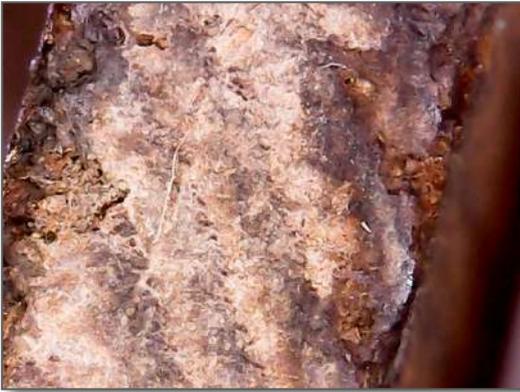
Fig. 2.9. Captura por microscopio digital portátil USB. Lugar: esquina superior izquierda.

Puesto que no ha sido posible el estudio morfológico del tablero, se ha ejecutado un examen visual, por lo tanto, se cree que es madera de pino, perteneciente a las coníferas. De acuerdo a sus características como por ejemplo, el color blanco amarillo y las vetas rojizas, además, se desconoce del tipo de pino específico pero presenta cierta similitud físico con *pino pinaster* y *pino nigra* (figura n^o2.8). No obstante, se ha realizado una captura mediante microscopio digital USB, del cual no ha sido posible su identificación (figura n^o2.9).

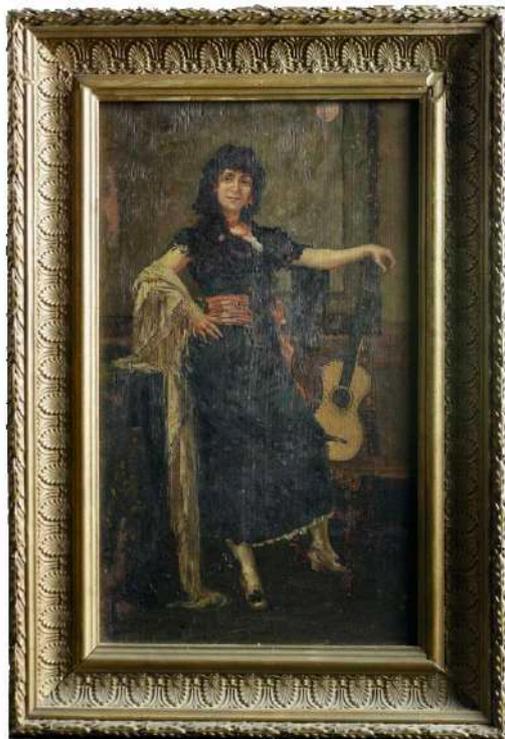
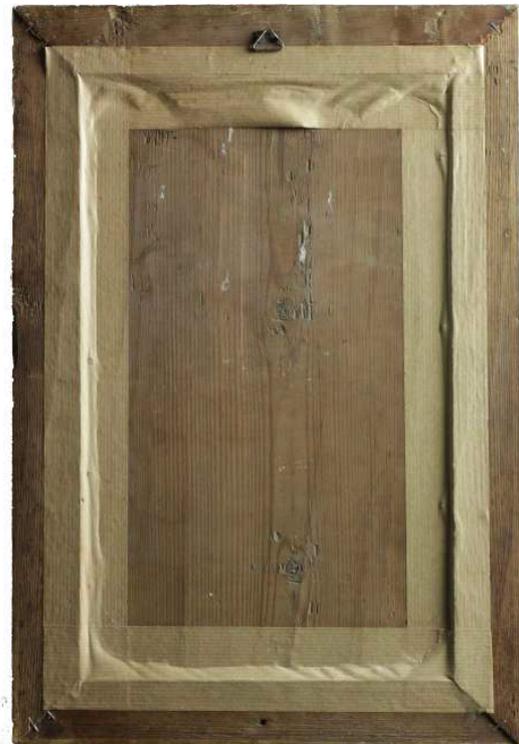
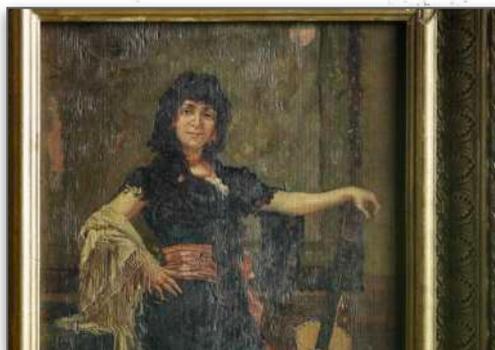
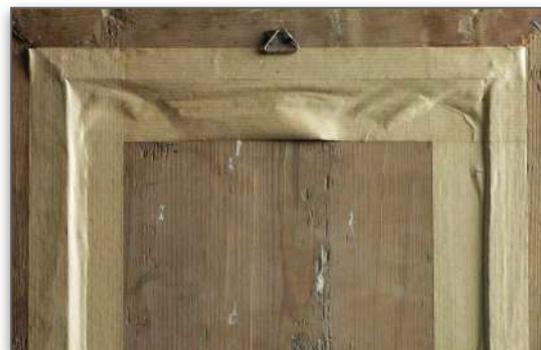
Fig. 3.4. Resultado captura luz rasante.

La luz rasante es una técnica de iluminación donde se emplea una única fuente lumínica para observar los distintos relieves, rugosidades, deformaciones, texturas de la superficie, etc. es decir, realza al igual que exagera la pieza. En este caso se empleó un foco de luz, el cual se posicionó en un ángulo de 25° con respecto a la tabla (figura 3.3). De este forma se percibieron las distintas estrías de la propia madera (figura nº3.4).

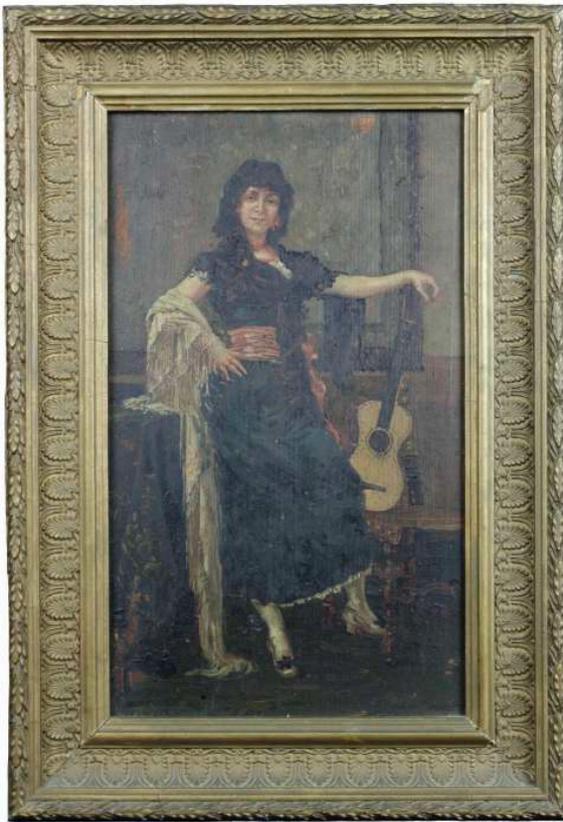
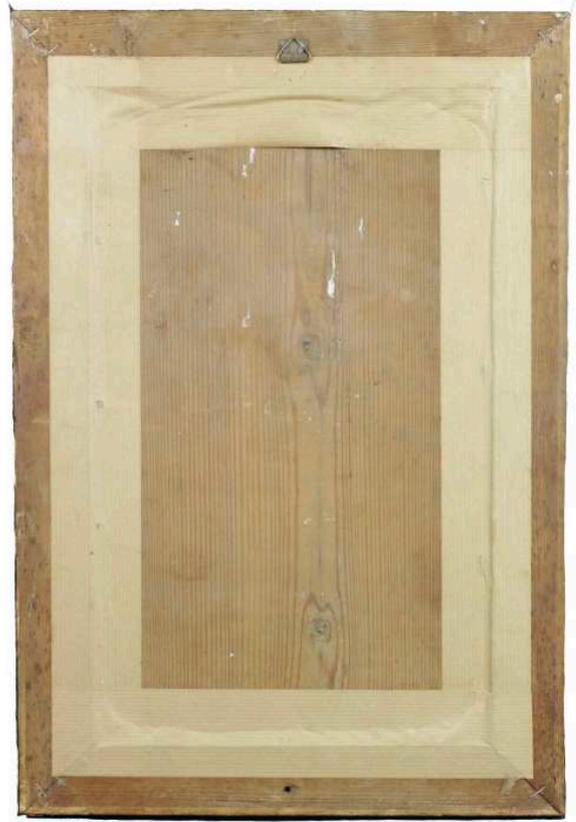
Fig. 3.6. Resultado captura luz transmitida.

La luz transmitida es una técnica de iluminación donde se emplea nuevamente un foco de luz y se posiciona detrás de la pieza (figura nº3.5). El resultado será el manifiesto de posibles grietas, perforaciones, etc. En las fotografías (figura nº3.6) podemos apreciar que la tabla no permite el paso de la luz debido a su gran densidad, por lo tanto, no presenta ningún tipo de cavidad u otra alteración visible.

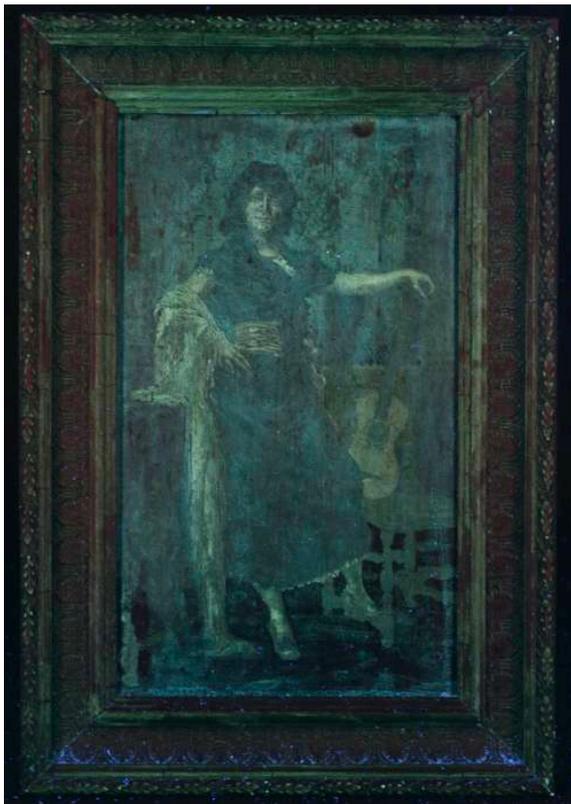
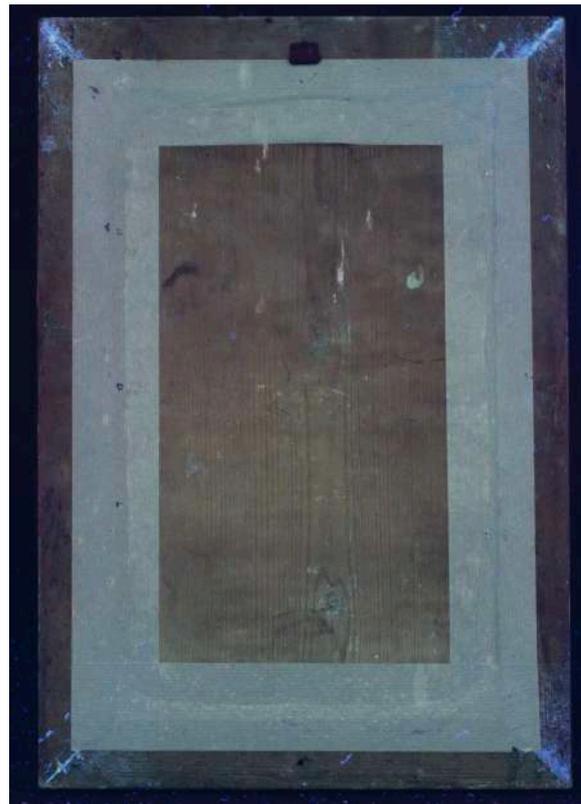
Fig. 3.8. Resultado captura radiación UV.

El barniz es la capa final que se aplica a modo de protección, para que así la estructura interna no entre en contacto directo con el medio. De modo que, la obra presenta una capa de barniz, la cual se ha manifestado a la hora de ejecutar el estudio mediante radiación ultravioleta (*véase figura n°3.8*).

esquema vuelve a ser el mismo que la captura de las fotografías generales: dos focos en posición de 45° apuntando hacia la obra (*figura n°3.7*). En la imagen (*figura. n°3.8*) podemos apreciar como la obra se encuentra revestida por una tonalidad verdosa, debido a la presencia del barniz envejecido.

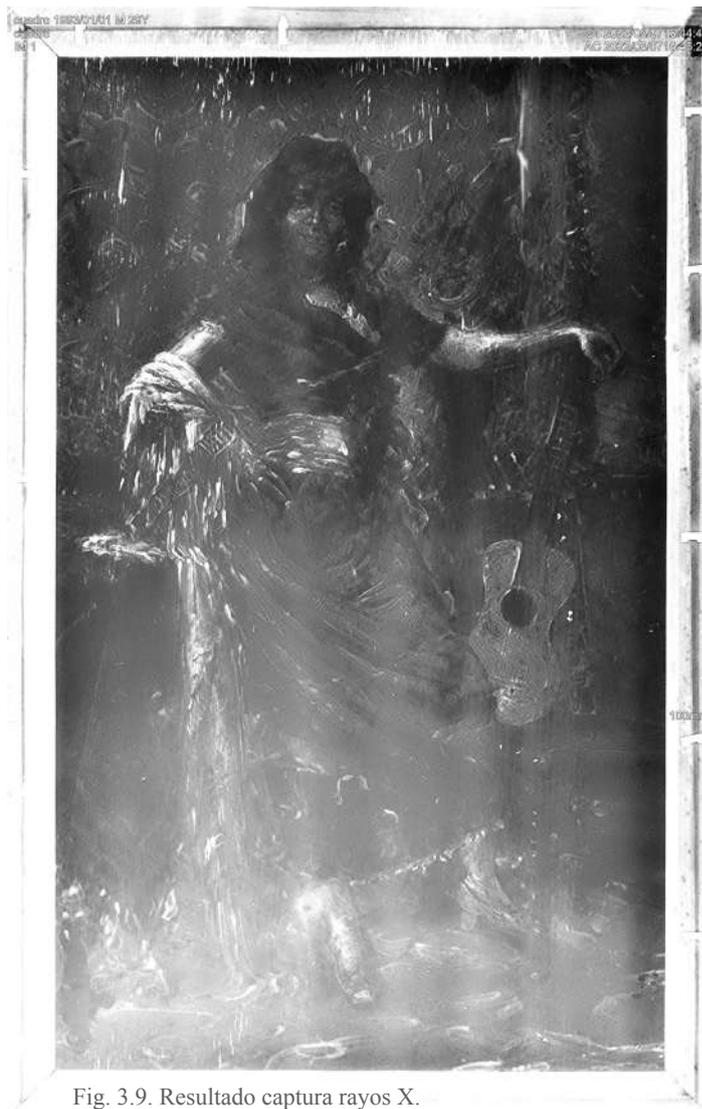
Fig. 3.9. Resultado captura rayos X.

Los rayos x es un tipo de radiación electromagnética cuya longitud de onda es mayor que la del espectro visible. Cada estrato está compuesto por materiales de propiedades distintas, haciendo que unos absorban mayor energía que otros. Por lo tanto cuando los electrones de la radiación atraviesen la obra, serán los más densos quienes no permitan el paso de dicha energía. Observamos (*figura n°3.9*) como destacan las zonas del blanco de plomo (ya que es un material muy denso). El esquema de la captura fue el siguiente (*figura n°3.10*).

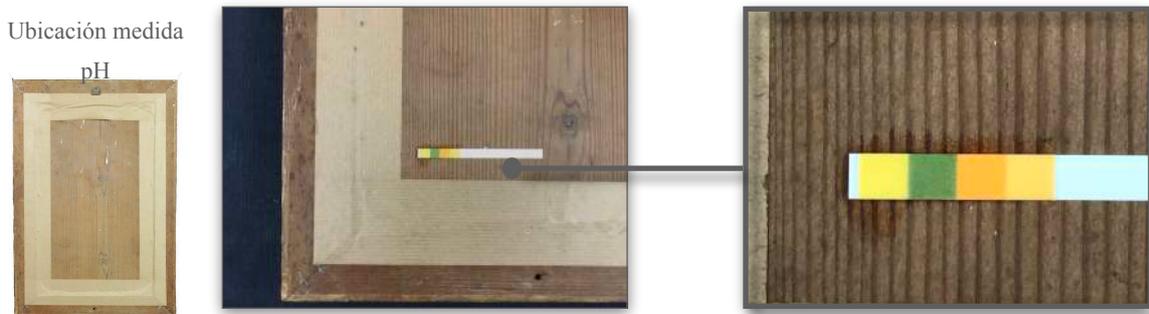
Fig. 3.11. Resultado mediciones de pH con tiras rígidas.

Aunque existen numerosos métodos para llevar a cabo este tipo de mediciones, se hizo uso de unas tiras plásticas con fibras de celulosa, mediante medio acuoso. Es decir, se aplicó una gota de agua en el anverso del soporte y seguidamente se coloca la tira encima de la gota (*figura. n°3.11*). El pH del soporte de madera es de 7 o neutro, lo que supone una prolongación en la persistencia vital del material orgánico, es decir, favorece su estado de conservación.

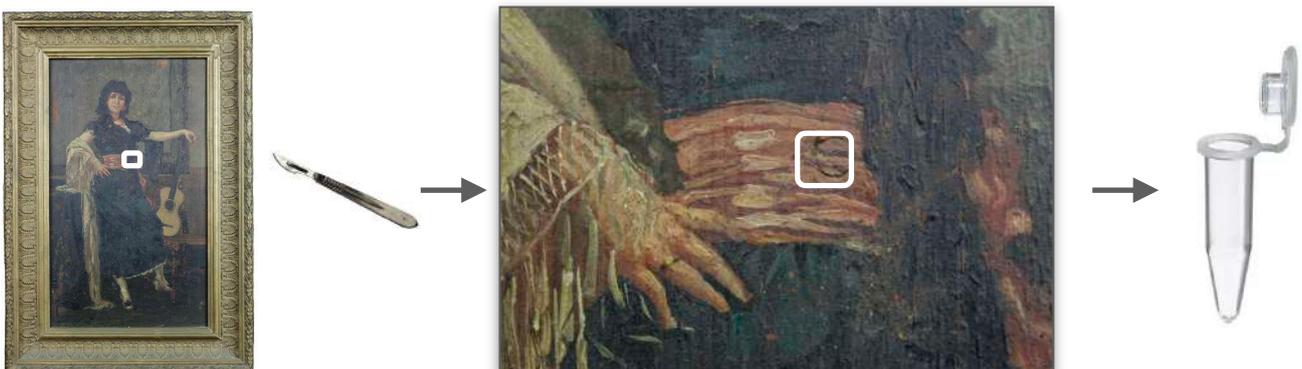
Fig. A. Procedimiento y lugar de extracción micromuestra.

Tras esta breve exposición teórica, el siguiente paso es la práctica: como se comentó con anterioridad, se escogió la zona próxima al nudo por los levantamientos y pérdidas de policromía. Seguidamente, se introdujo la micromuestra en un tubo de ensayo eppendorf de capacidad total de 0.5mL, para así enviarla analizar al laboratorio Arte-Lab® ubicado en Madrid. (figura A).

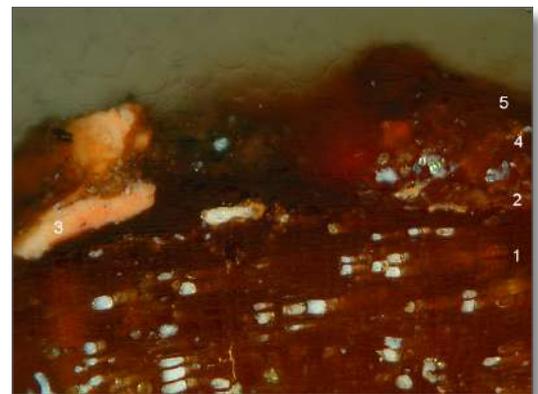
Fig. B. Estudio transversal de la obra.

Debido a la complejidad de la muestra, el único pigmento identificado ha sido el albayalde y pigmentos de tierras. (*Véase figura B*).

Capa	Color	Pigmentos/ cargas	Observaciones
5	Pardo rojizo	-	Restos de barniz
4	Rojizo	-	Cola animal
3	Rosáceo	Albayalde, pigmento de tierra	Capa pintura
2	Pardo rojizo	-	Cola animal
1	Pardo	-	Soporte madera

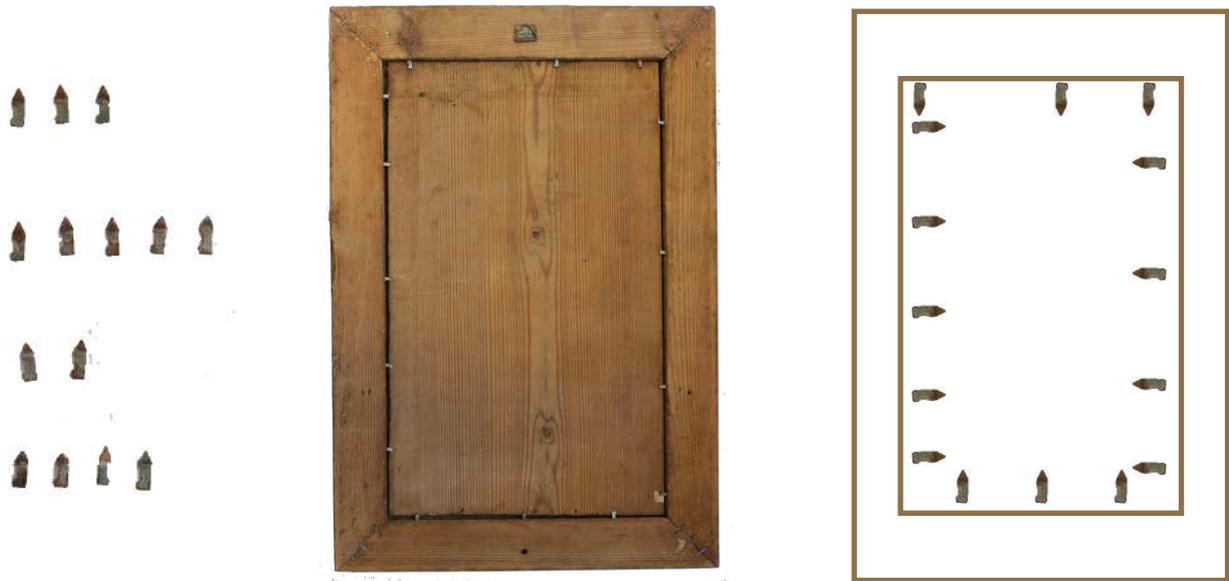
Fig. 4.4. A la izquierda, las grapas de sujeción de la obra. A la derecha, esquema de su disposición.

Como podemos observar en la imagen (*figura n°4.2*) la tabla se encontraba muy sucia, se limpió con un hisopo humectado en dicho detergente. Una vez limpio (*figura n°4.3*), se terminó de desmontar. El bien presenta una especie de grapas de sujeción que se encuentran clavadas en el perímetro del marco (*figura n°4.4*). Para ello, se hizo uso de una espátula para introducirla debajo de la grapa y ejercer la fuerza necesaria, sin producir daños por presión en el soporte de madera. Finalmente, con un alicate universal se retiraron del marco. Resumidamente (*figura n°4.5*)

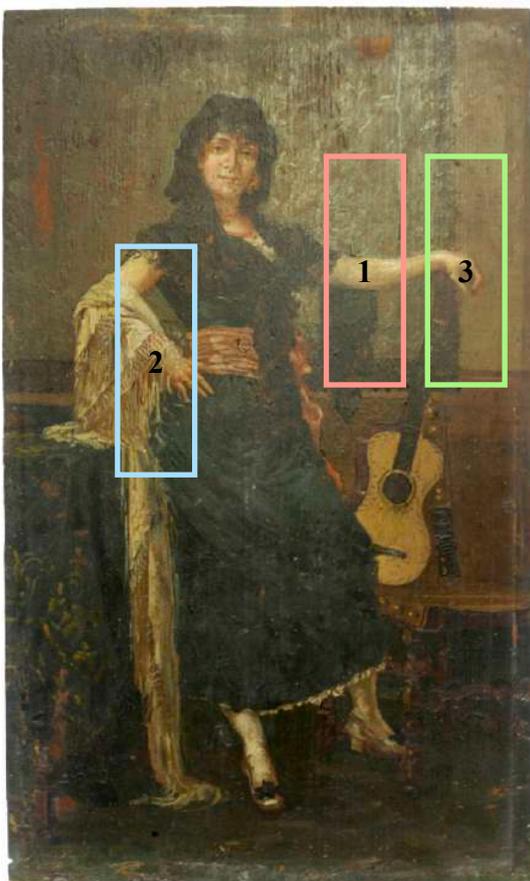
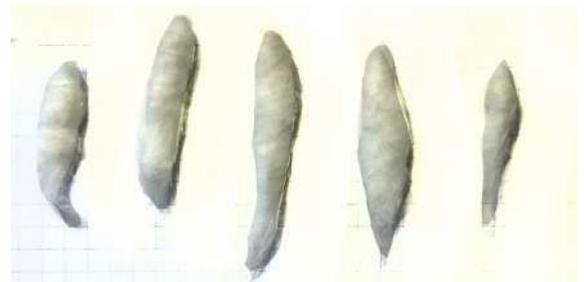
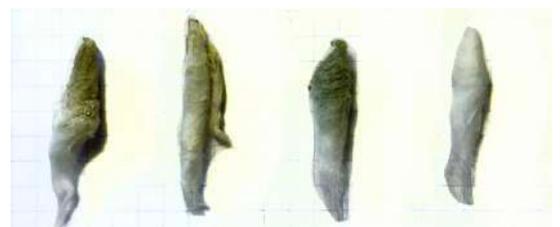
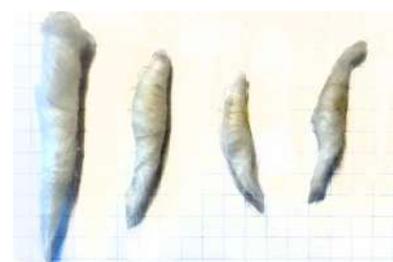
Fig.4.18. Esquema catas limpieza. A la izquierda el lugar de las catas según las series. A la derecha sus respectivos hisopos.

Con respecto a la obra, podemos observar como la superficie pictórica presenta ciertos tonos amarillentados que se hacen evidentes en las zonas más claras como, la zona del mantón, enaguas de color blanco, además del rostro. Se procede entonces a limpiar la superficie pictórica.

Nivel de actuación (de 0 a 5)	Observaciones
Serie 1	0	No elimina capa de protección
Serie 2	3	El único disolvente que elimina el barniz es la acetona pura.
Serie 3	0	No elimina capa de protección, exceptuando acetona:isopropanol (3:1) elimina en mayor proporción que el resto de la serie 3

El proceso de aplicación fue el siguiente: se humectó un hisopo en el disolvente o la mezcla de disolvente y se aplicó suavemente sobre la superficie pictórica. No obstante, se escogió una zona en específico para así realizar las catas de limpieza, en el siguiente esquema (*figura n°4.18*) podremos observar la ubicación exacta de cada una de las series, y en la tabla se encuentran los resultados de cada una de ellas.

Como podemos observar la serie 2 ha sido la más efectiva, aunque no lo suficiente como para eliminar el barniz en su totalidad. Por ello, se ha decidido limpiar con acetona pura. El resultado de la limpieza ha sido el siguiente (*figura n°4.19*).

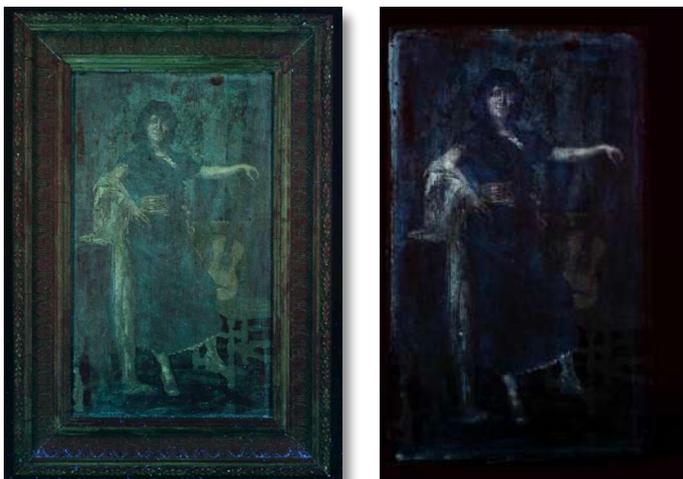
Fig. 4.20. A la izq la captura UV principio de la intervención. A la derecha, UV tras la limpieza.

Las zonas que manifiestan mayor grado de limpieza son aquellas que contienen pigmento blanco, tales como los tonos de la piel o el mantón del brazo izquierdo. Por lo tanto, nos encontramos ante una limpieza muy sutil.

Además, para evitar limpiar en exceso, se hizo uso de radiación ultravioleta, se puede observar como la tonalidad verdosa ha desaparecido (*figura n°4.20*).

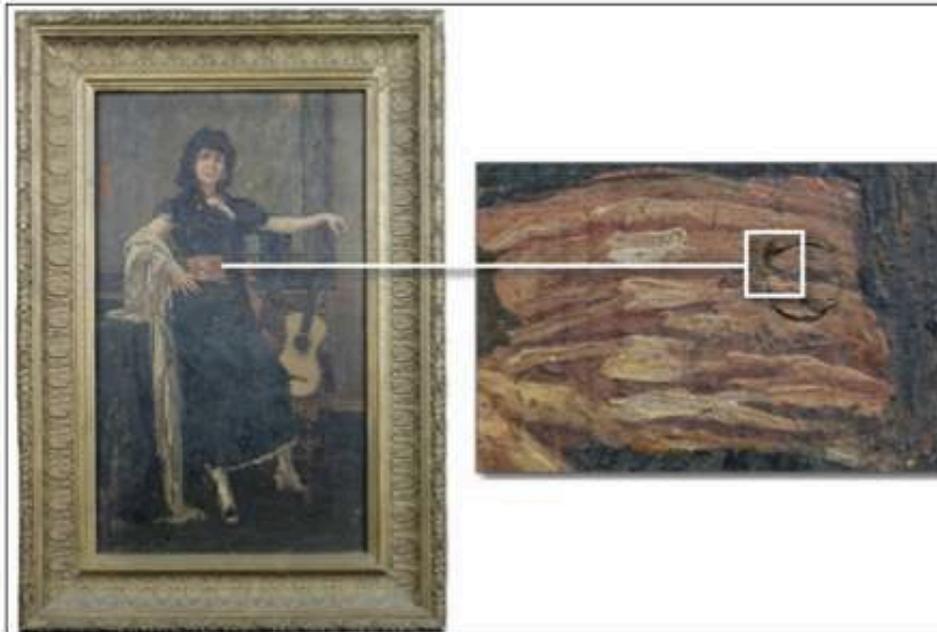
Nº 1	Micromuestra tomada del pañuelo que envuelve la cintura de la mujer
------	---------------------------------------------------------------------

Figura 1. Imagen de referencia de la obra en estudio. A la derecha se observa un detalle de la zona de toma de muestra.

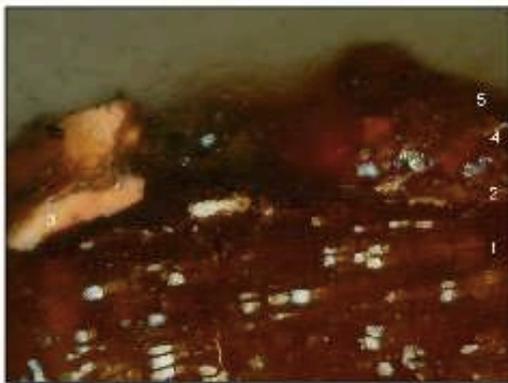
Capa	Color	Espesor (µm)	Pigmentos / cargas	Observaciones
5	pardo rojizo	variable	-	restos de barniz
4	rojizo	variable	.	cola de origen animal ¹
3	rosáceo	0-30	albayalde, pigmento de tierra roja (b. p. ²)	capa de pintura ³
2	pardo rojizo	variable	-	cola de origen animal ⁴
1	pardo	variable	-	soporte de madera

Figura 2.- Imagen obtenida al microscopio óptico de la sección transversal de la micromuestra Nº 1 (objetivo MPlan 20X/0,45). El orden numérico que se indica es el que aparece en la tabla correspondiente

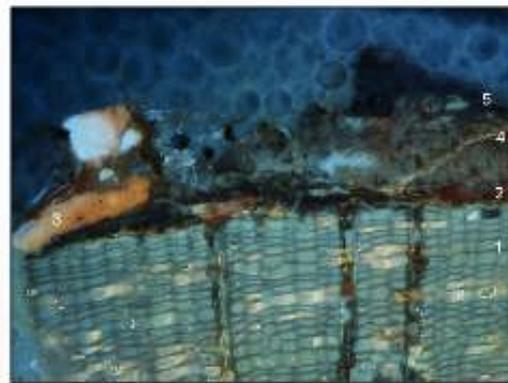
Figura 2a.- Imagen obtenida al microscopio óptico de la sección transversal de la micromuestra Nº 1 iluminada con luz UV (objetivo MPlan 20X/0,45). El orden numérico que se indica es el que aparece en la tabla correspondiente

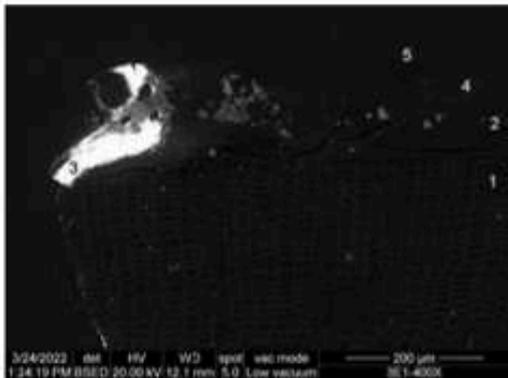
Figura 2b.- Imagen obtenida al microscopio electrónico de barrido con detector de electrones retrodispersados (BSE) de la sección transversal de la micromuestra Nº 1. El orden numérico que se indica es el que aparece en la tabla correspondiente

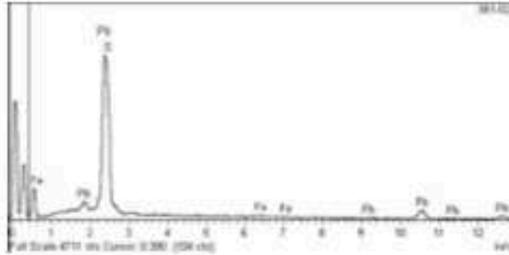
Figura 1.- Espectro EDX obtenido del análisis realizado sobre los restos de la capa de pintura de la micromuestra N° 1

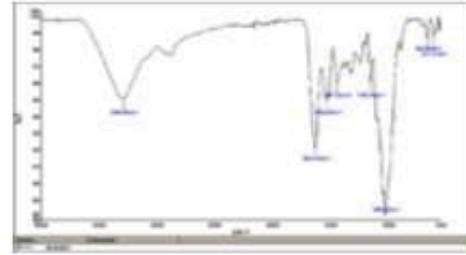
Figura 2.- Espectro FTIR obtenido del análisis realizado de la zona interna, próxima al soporte

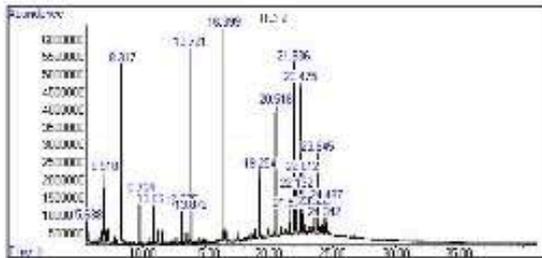
Figura 3.- Cromatograma obtenido del análisis de un pequeño gramo en la zona interna

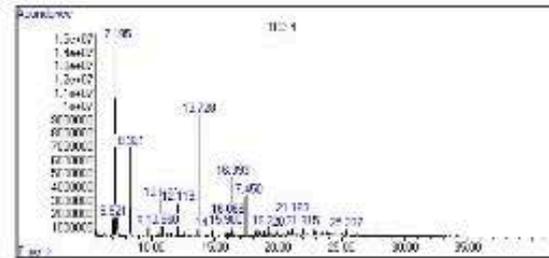
Figura 4.- Cromatograma obtenido del análisis de un pequeño gramo en la zona superficial (se ven los indicios del material sintético)

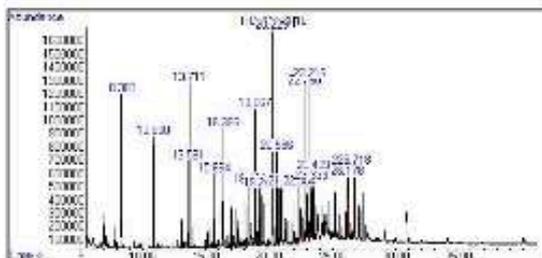
Figura 5.-Cromatograma obtenido del análisis de un fragmento de la muestra entera (notable heterogeneidad en la composición de materiales orgánicos)
