**UNIVERSIDAD DE LA LAGUNA
ESCUELA POLITÉCNICA SUPERIOR DE INGENIERÍA
SECCION DE NAUTICA, MAQUINAS Y RADIOELECTRONICA NAVAL**

TRABAJO FIN DE GRADO

**ANÁLISIS DE DESASTRES MARÍTIMOS CON VERTIDOS
CONTAMINANTES**

PERIODO ENTRE 1955 Y 1990

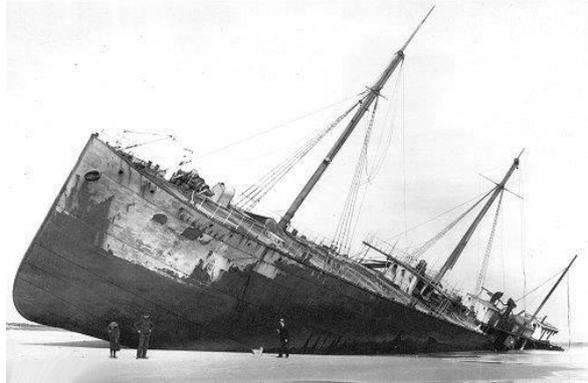
El buque Gluckauf encalló el 24 de Marzo de 1893 frente a las costas de la Isla Fire (Nueva York) debido a una escasa visibilidad producida por una espesa niebla. Tras numerosos intentos por recuperar el buque, éste termina hundiéndose. Gracias al anticipado procedimiento de rescate de los servicios de la estación de Salvamento de Blue Point Beach, la tripulación fue puesta a salvo al completo. (Amon, 2000)

Ilustración 5. Naufragio del Gluckauf. Fuente: (Amon, 2000)

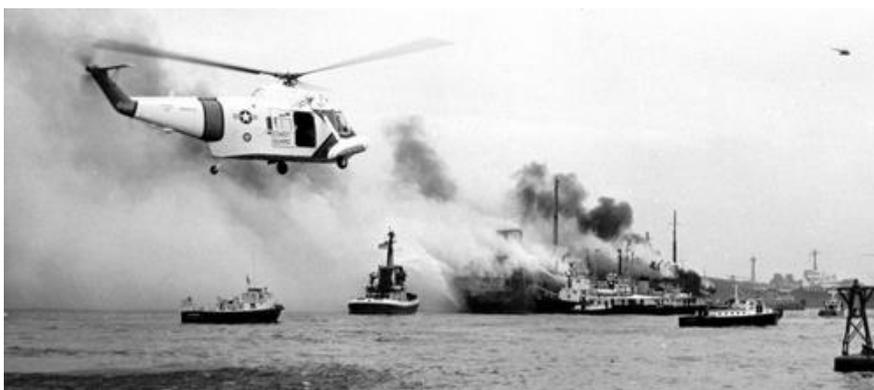
El jueves 16 de Junio de 1966, a las 14:12 hora local, a unos doscientos metros al sur del famoso puente Bayonne, y ambos buques escoltados por remolcadores, el Texaco Massachusetts abordó al Alva Cape, pero el impacto sólo ocasionó un corte en su costado. No fue hasta unos instantes después, mientras los buques se separaban entre sí, cuando la nafta comenzó a brotar del casco del Alva Cape.

Ilustración 10. Incendio Alva Cape. Fuente: (Beitler, 1966)

El líquido altamente inflamable roció al remolcador Esso Vermont que acompañaba al Alva Cape durante el accidente. Cuando la nafta accedió a la sala de máquinas, se desencadenó una serie de terribles explosiones. A pesar de la explosión y del fuego ocasionado, aun yacía en el interior del Alva Cape miles de litros de este peligroso producto inflamable.

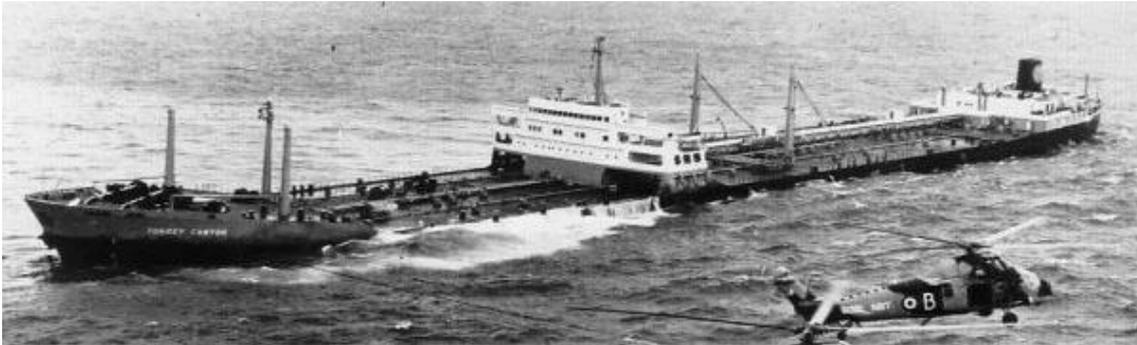
Ilustración 11. Torrey Canyon embarrancado. Fuente: (Zovko, 2016)

El 18 de Marzo de 1967 debido a unos errores de cálculos en la navegación y el Loran²² estropeado ocasionaron que el Torrey Canyon se desviara del destino establecido y se adentrara entre las Islas Scilly y los arrecifes de Seven Stones, donde finalmente embarrancó. El impacto a 17 nudos rasgó y abrió seis de sus tanques, además de deteriorar notablemente el resto.

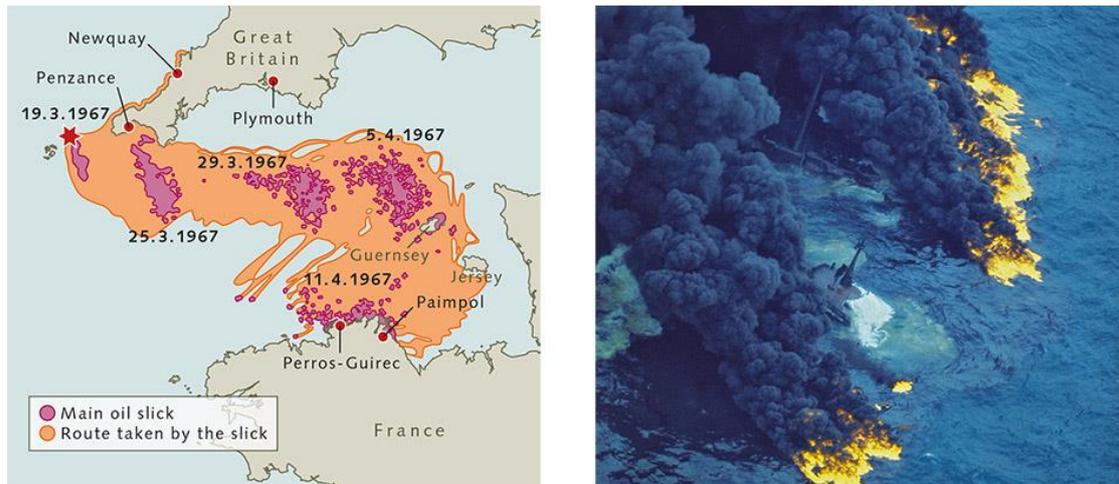
Las casi 120.000 toneladas de crudo fueron rápidamente puestas en libertad. El mal tiempo y los golpes de mar, desencadenaron una marea negra que alcanzaría las costas y playas de Cornwall, isla de Guernsey y el litoral de la Bretaña francesa, principalmente en la comarca de Treguier. Alrededor de 180 km de costas inglesas y 80 km de costas francesas fueron afectadas. Se trata de uno de los mayores desastres ecológicos sobre las costas de Francia e Inglaterra.

Ilustración 13. Desarrollo del vertido del Torrey Canyon. (World Ocean Review)

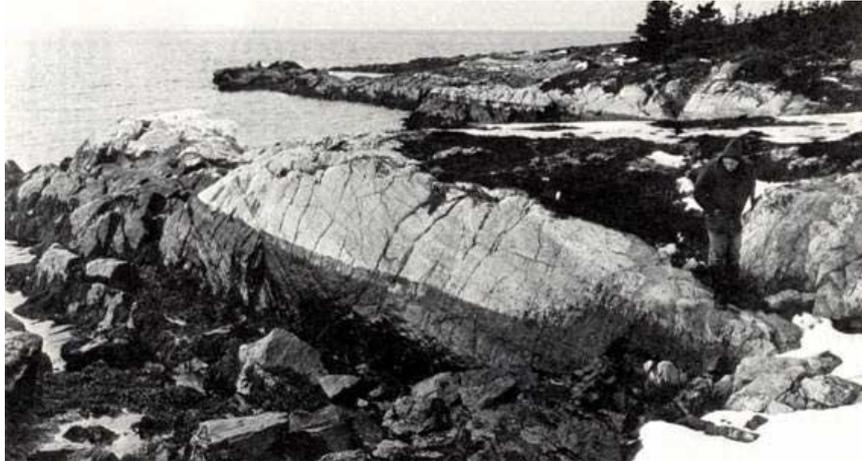
La limpieza de la costa fue un proceso difícil. En total, se vertieron aproximadamente 10.330 toneladas de combustible y la fauna a lo largo de 75 millas de costa se vio altamente perjudicada. La vida silvestre corrió un grave peligro y el sector pesquero fue paralizado. (Maritime Museum of the Atlantic)

Ilustración 20. Playas contaminadas por el Arrow. Fuente: (St. Francis Xavier University, 1970)

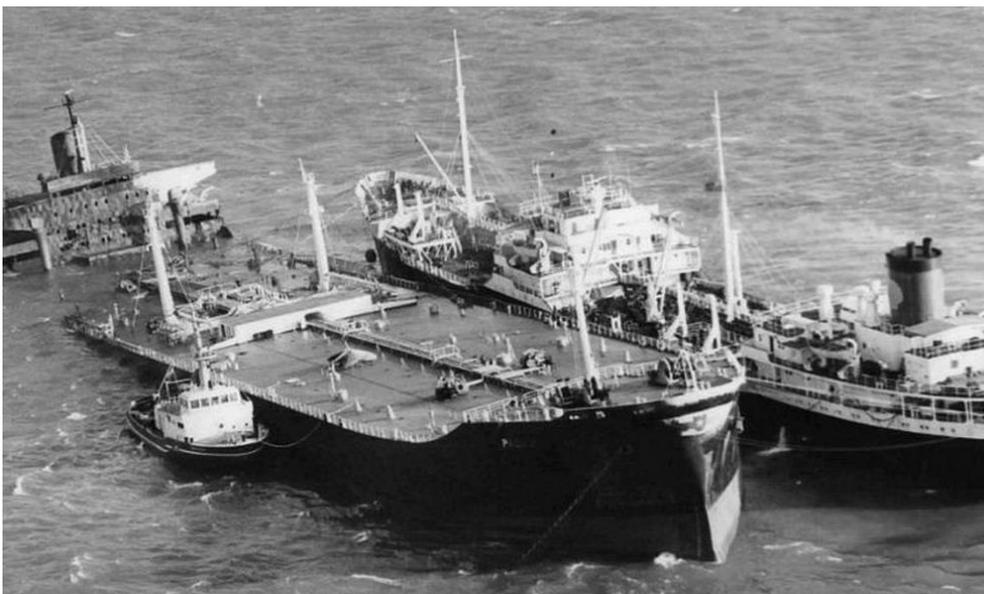
Ilustración 26. Pacific Glory descargando. Fuente: (History Heritage on the Isle of Wight)

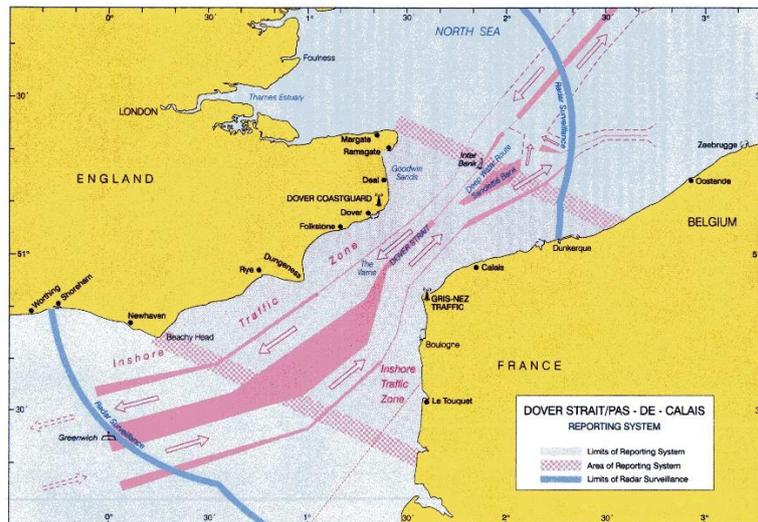
A raíz de este accidente, la OMI puso en marcha en la ruta de Dover el primer dispositivo de Separación de Tráfico Marítimo (TSS²⁸) controlado por radar. Como consecuencia, el canal quedó dividido en dos vías, con una distancia de separación, y se estableció que las embarcaciones que se dirigiesen al norte navegasen por la ruta francesa y las que fuesen al sur, por la inglesa.

Ilustración 29. Separación de tráfico marítimo de Dover. Fuente: Studfiles.ru

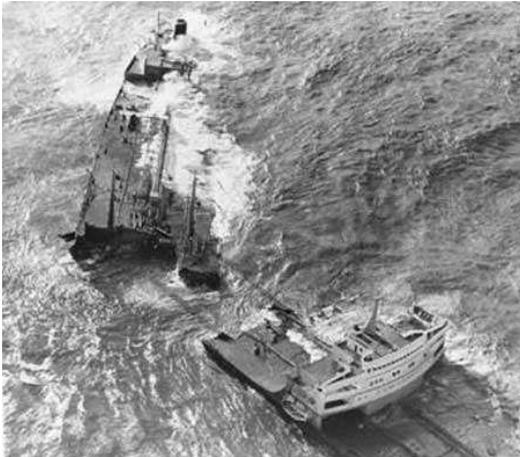
El 19 de Diciembre de 1972 el petrolero Sea Star y el buque Horta Barbosa colisionaron por falta de comunicación al avistarse en el Golfo Pérsico. Murieron 12 tripulantes y se produjo un vertido de 115.000 toneladas de crudo en el accidente.

Ilustración 34. Sea Star hundiéndose. Fuente: (Lettens, Wreck Site, 2013)

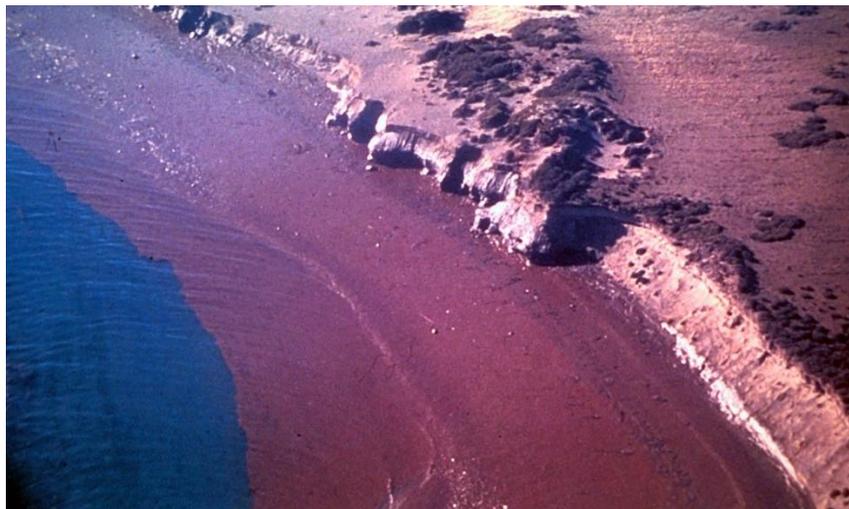
Los estudios realizados hasta el 6 de septiembre de ese año, indicaron que el petróleo que dejó el Metula fue extendido rápidamente por las corrientes y por la propia gravedad después de la descarga. Se informó que para el 20 de Agosto el Metula había provocado una marea negra de 53.500 toneladas de petróleo que afectó a 150 kilómetros de la costa chilena. Aproximadamente unos 2.560 kilómetros cuadrados entre la Bahía de San Felipe y el este de la Boca del Estrecho se vieron afectados por el crudo (D'Elía).

Ilustración 36. Imagen aérea del vertido del Metula. Fuente: oil-spill-info.com

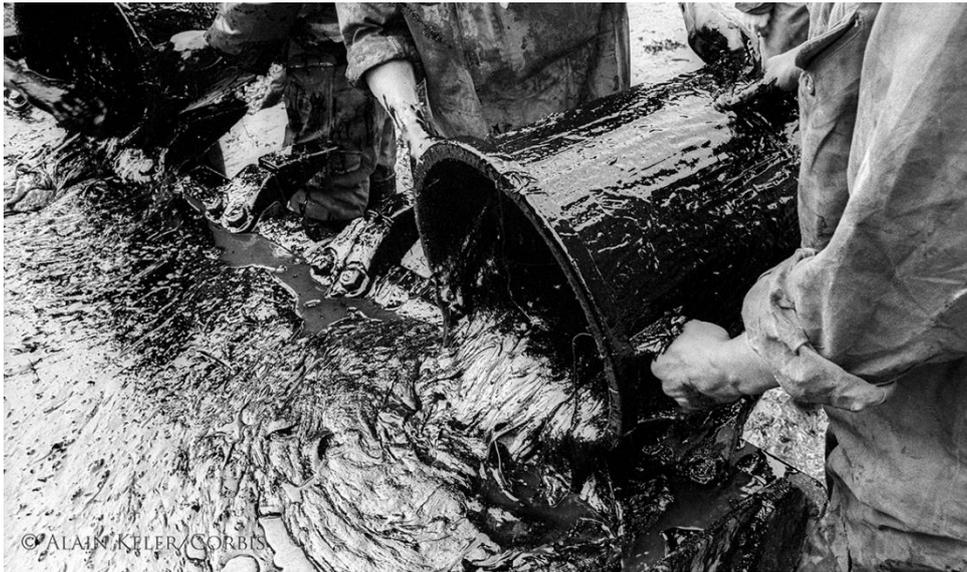
El vertido de 1.200 toneladas se extendió más de 4km de las costas de Quessant. El ejército se encargó de las tareas de limpieza de las costas utilizando palas y cubos para recoger los residuos. También se aplicaron dispersantes en la zona.

Ilustración 41. Limpieza del vertido del Olympic Bravery. Fuente: (Keler, 2013)

A partir del 2 de Mayo, se realizaron operaciones para extraer aproximadamente unas 400 toneladas del crudo restante de las bodegas de carga. Se volvió a calentar el crudo y exitosamente se pudo bombear al exterior para evitar una contaminación mayor. (CEDRE, 2000)

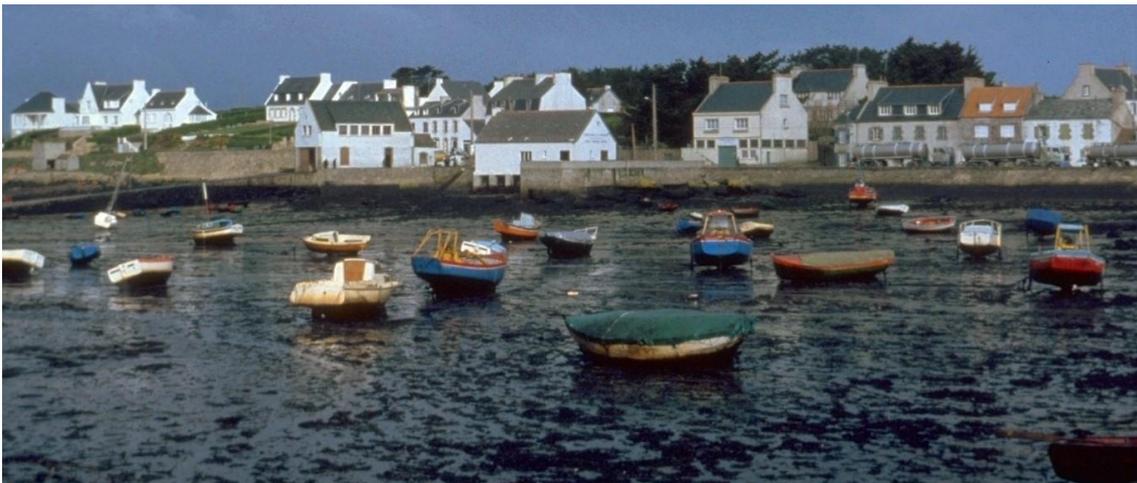
El incidente del Amoco Cádiz obtuvo la mayor pérdida de vida marina que se haya registrado después de un derrame de petróleo. Millones de moluscos y erizos de mar murieron entre otras especies los cuales salieron a flote. Muchas poblaciones de crustáceos y equinodermos pequeños desaparecieron por completo y un año después se pudieron recuperar casi por completo. 20.000 aves perecieron también en el accidente. Los estuarios de ostras "Abers" fueron destruidos totalmente por la contaminación y 9.000 toneladas de ellas murieron. Las algas marinas y peces de la zona también se vieron muy afectadas, incluido el turismo local.

Ilustración 49. Impacto ecológico del vertido del Amoco Cádiz. Fuente: (National Oceanic and Atmospheric Administration, 1978)

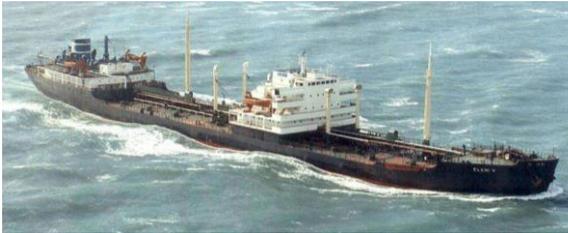
Ilustración 50. Eleni V. Fuente: (Van Eijk, 2014)

El petrolero griego Eleni V y el granelero francés Roseline colisionan a 10 km de la costa sudeste de Inglaterra bajo una espesa niebla y muy escasa visibilidad. El buque Roseline aborda al Eleni V y lo parte en dos. Esto produce un derrame total de unas 5.000 toneladas de crudo pesado, un producto muy difícil de combatir a pesar de la rápida actuación de los servicios de emergencias.

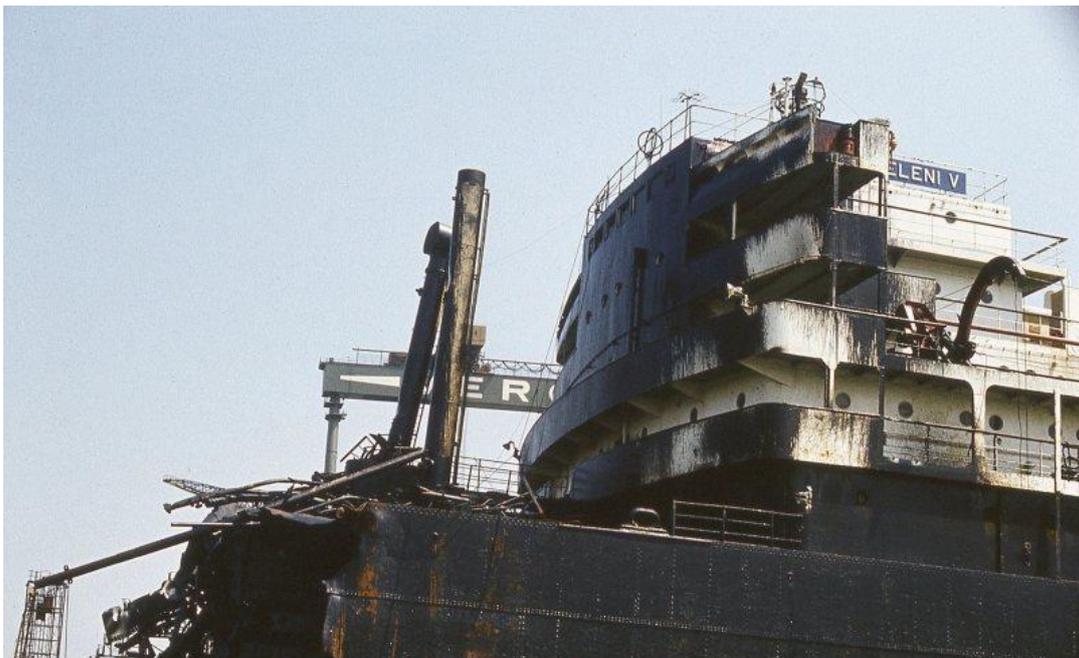
Ilustración 52. Sección de popa del Eleni V. Fuente: (Beauchamp, 2015)

El 6 de Mayo de 1978 el petrolero Eleni V y el granelero Roseline colisionaron a 10 km de las costas británicas de Norfolk, Inglaterra, bajo condiciones de espesa niebla y escasa visibilidad. El buque francés Roseline abordó al petrolero y lo partió en dos, produciendo un derrame inicial de 3.000 toneladas y luego 2.000 toneladas más procedentes de la sección de proa. Afortunadamente, los 39 miembros de la tripulación del Eleni V fueron rescatados por el buque Roseline, el cual los llevó hasta las costas francesas para luego ser repatriados a Grecia.

La sección de popa resultante fue remolcada con éxito a Róterdam. Allí se retiró el crudo de sus bodegas para luego ser vendida a un desguace español en la ciudad de Santander, donde finalmente sería demolida (NOAA, 1992). La sección de proa corrió otra suerte y tras varios días a la deriva encalló en un banco de arena, la cual tras varios intentos por reflotarla, las autoridades decidieron detonarla con dos toneladas de explosivos. (CTX, s.f.)

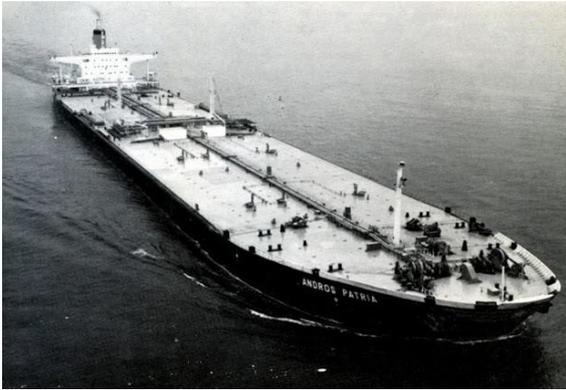
Ilustración 54. Andros Patria. Fuente: (blog elpescador56)

El petrolero griego Andros Patria se agrieta en medio de una tormenta frente a las costas de Galicia la nochevieja de 1978. La tragedia deja un derrame de unas 60.000 toneladas de crudo iraní y se cobra la vida de 30 personas. Solo tres tripulantes sobrevivieron al desastre.

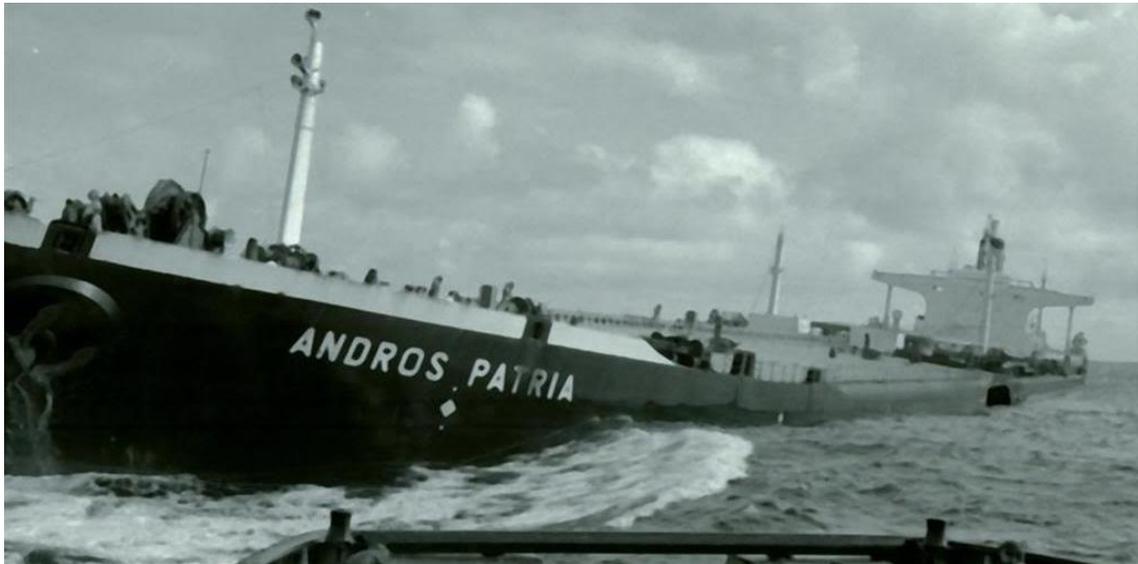
Ilustración 55. Andros Patria hundiéndose. Fuente: elpescador56.blogspot.com.es

El 31 de Diciembre de 1978, el petrolero Andros Patria se vio inmerso en un fuerte temporal que azotaba la costa occidental de Galicia con vientos de fuerza 7 y 8, mar gruesa del oeste y fuertes chubascos. Esa misma tarde, alrededor de las 19:20 horas, un fuerte pantocazo⁴⁷ produjo una brecha de unos 20 metros de largo que afectó a toda la cubierta.

El Capitán envió el mensaje de socorro y activó las señales de emergencia, pero antes de poder ser asistidos se produjo una explosión que desencadenó un incendio y que obligó a abandonar el buque. Todos salvo tres miembros de la tripulación subieron a los botes y balsas salvavidas (incluidos la esposa del capitán y su hijo de dos años), pero ninguno de los que bajó del buque sobrevivió aquel día. El contraamaestre Evangelos Milas, el bombero Dimitiros Teamarias y el Jefe de Máquinas Stavros Tserkezoglou se quedaron abordo con el fin de intentar hacer algo por el buque, resultando ser los únicos supervivientes de la tragedia. Ellos fueron finalmente rescatados por un helicóptero (Aguilar).

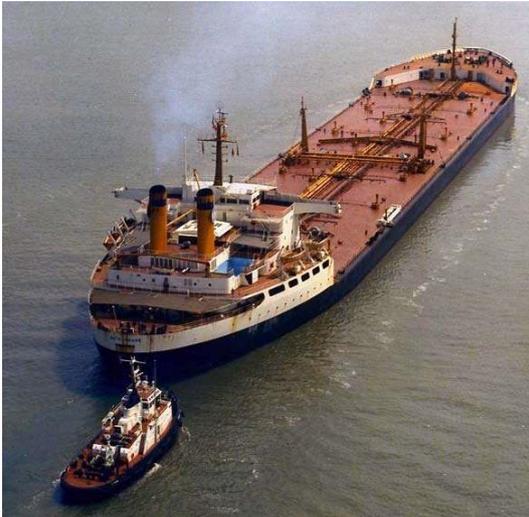
Ilustración 56. Betelgeuse. Fuente: Sergio de Phocéé (wrecksite.eu)

El superpetrolero Betelgeuse explota, se parte en dos y se hunde en la Terminal de Hidrocarburos de la isla de Whiddy⁴⁸, cerca de la Bahía de Bantry, Irlanda. El accidente provoca un derrame de unas 40.000 toneladas de crudo y deja un saldo de 49 fallecidos, entre los que se encontraba la tripulación al completo y 7 operarios del puerto.

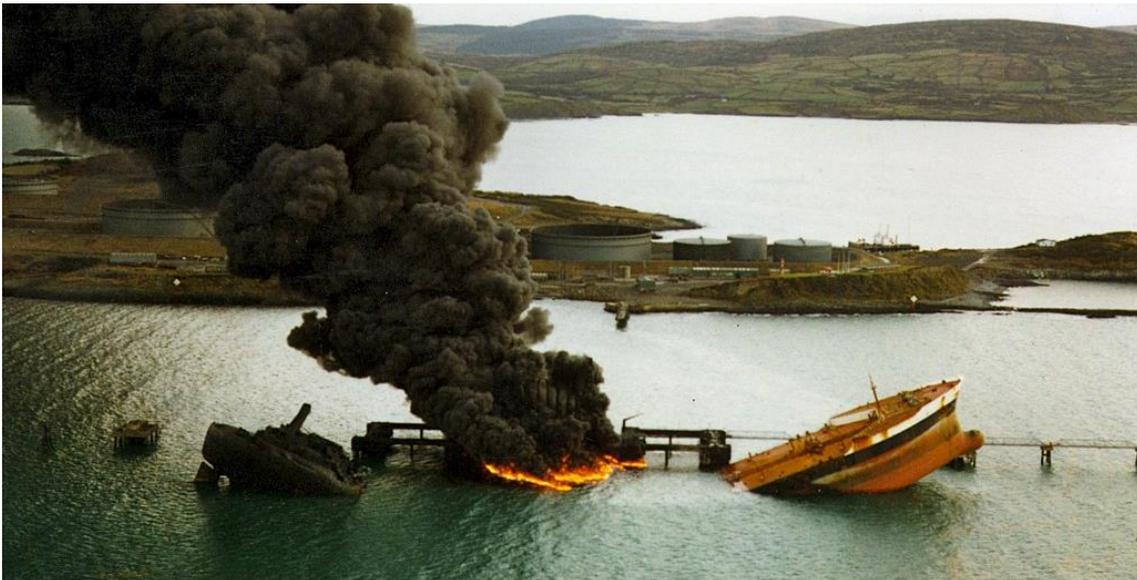
Ilustración 57. Incendio del Betelgeuse. Fuente: (Vickery, 2010)

En la madrugada del 8 de enero de 1979, el superpetrolero Betelgeuse se encontraba atracado en la Terminal de Hidrocarburos de la isla de Whiddy, Irlanda, mientras descargaba el crudo que transportaba desde Oriente Medio. Alrededor de la 1:00 A.M. se produjo una gran explosión que partió el buque en dos y desencadenó un fuerte incendio. Ambas secciones terminaron hundiéndose en el fondo del lago y la Terminal de Whiddy resultó gravemente dañada (CEDRE, 2004).

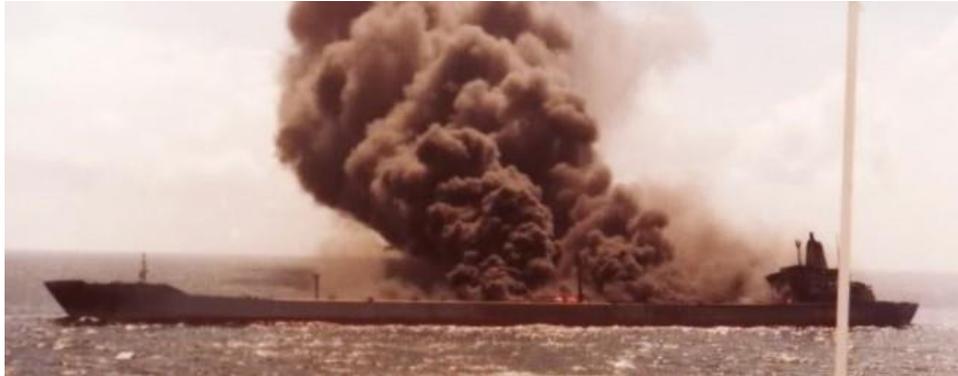
Ilustración 58. Atlantic Empress en llamas. Fuente: (Hinrichs, 1979)

Los superpetroleros Atlantic Empress y Aegean Captain colisionan cerca de la isla de Trinidad y Tobago. Ambos completamente cargados se incendian y ocasionan la muerte de 26 personas y derrame de 287.000 toneladas de crudo, el mayor vertido hasta la fecha.

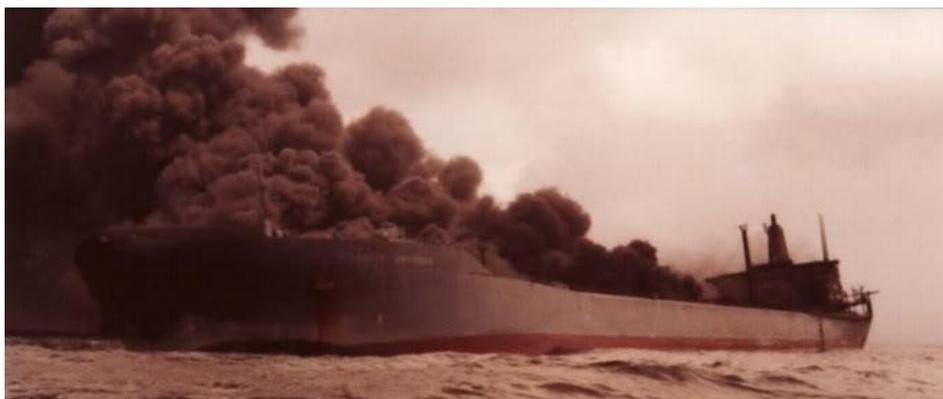
Ilustración 59. Incendio del Atlantic Empress. Fuente: (Hinrichs, 1979)

El 19 de Julio de 1979 los superpetroleros *Atlantic Empress* y *Aegean Captain* colisionaron a aproximadamente 10 millas de la isla de Trinidad y Tobago durante una tormenta tropical. Ambos buques produjeron serios derrames e inmediatamente se incendiaron; primero ardió la proa del *Aegean Captain* y luego el fuego alcanzó al *Atlantic Empress*. Aquel día fallecieron 26 marineros.

La tripulación controló el incendio del *Aegean Captain* y unos días después fue remolcado hasta la isla de Curazao para transferir su carga a otros buques. Por otro lado, el *Atlantic Empress* seguía en llamas durante su traslado hacia mar abierto, escoltado por otros buques que controlaban las llamas en una gran operación de lucha contra incendios. A pesar de ello, una serie de explosiones sacudieron el buque durante los días 23 y 24, y una potente explosión el

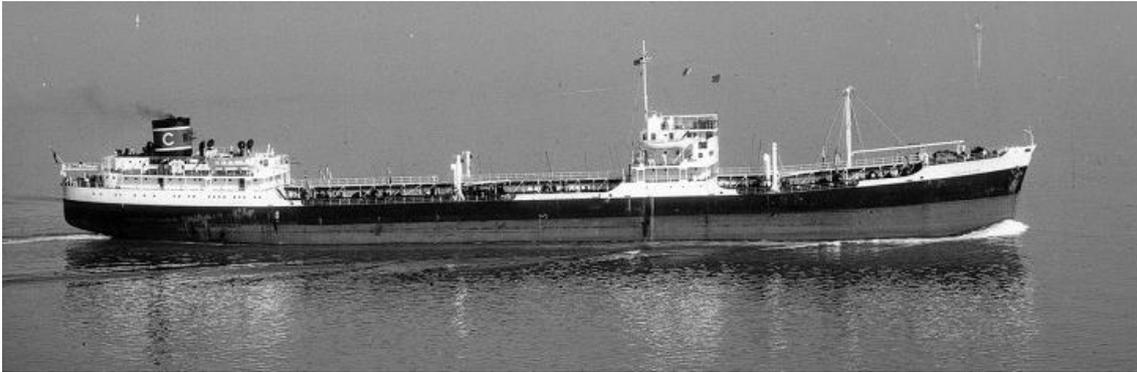
Ilustración 60. Kurdistan. Fuente: (Robinson, 2012)

El Petrolero Kurdistan se partió en dos frente a las costas de Nueva Escocia, Canadá, debido a un fallo estructural. El mal tiempo y las gélidas aguas repletas de icebergs aceleraron el proceso. Se derramaron unas 7.000 toneladas de crudo.

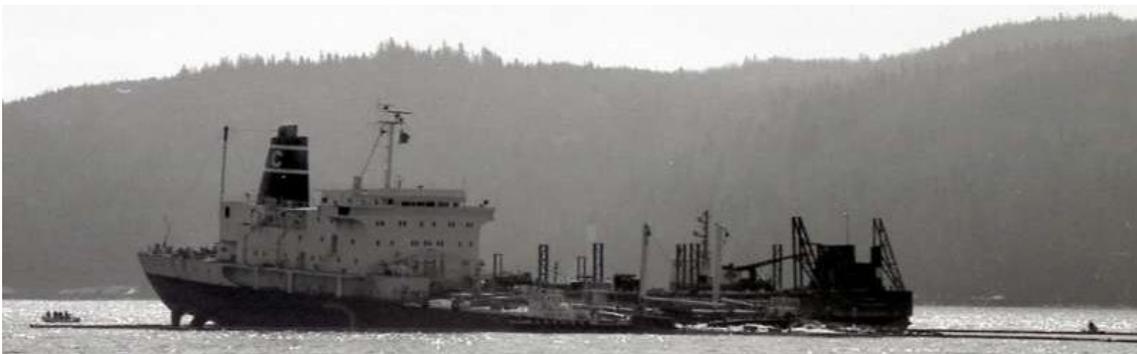
Ilustración 62. Sección de popa del Kurdistan. Fuente: (Mackay, 2009)

El 15 de Marzo de 1979 el petrolero Kurdistan se partió en dos al sur del Estrecho de Cabot, Terranova, en Canadá. La fractura se debió a un fallo estructural derivado de un defecto en las soldaduras y se agravó por el golpeo de las olas sobre la proa debido al mal tiempo a bajas temperaturas. El buque se mantuvo unido las primeras horas del accidente, hasta que la proa se separó de la popa y se derramaron unas 7.000 toneladas de crudo que transportaba. Afortunadamente toda la tripulación pudo ponerse a salvo y no se lamentaron víctimas mortales.

La empresa *Lloyd's Open Form* (LOF) fue la encargada de remolcar la sección de popa hacia el puerto de Hawkesbury, en Nueva Escocia, para la retirada del crudo. La sección de proa fue remolcada a 200 millas de Nueva Escocia y hundida mediante misiles por el buque destructor *HMCS Margaree* el 1 de Abril de 1979. (CTX, Center for Tankship Excellence, s.f.)

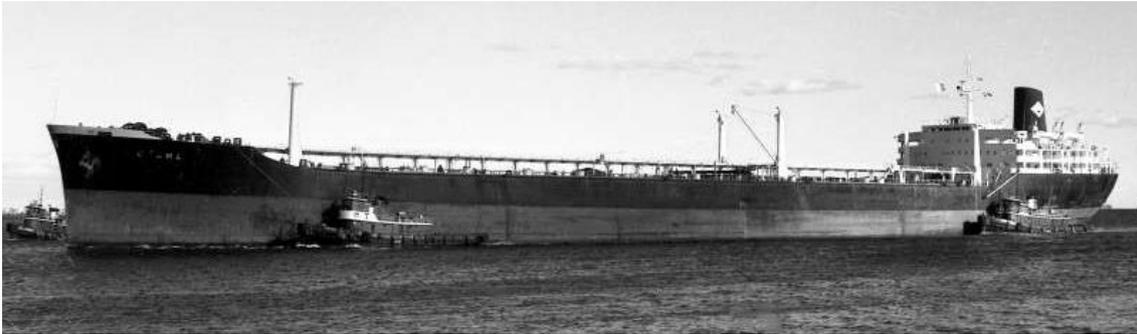
Ilustración 66. Ioannis Angelicoussis. Fuente: (Howell, Shiptopping.com, 2010)

El petrolero griego *Ioannis Angelicoussis* explotó tras cargar en la Terminal de hidrocarburos de Malongo, Angola. Fue remolcado a 90 millas de la costa donde, finalmente, se hundió al cabo de unos días. Fallecieron cuatro personas y se vertió aproximadamente 34.000 toneladas de crudo.

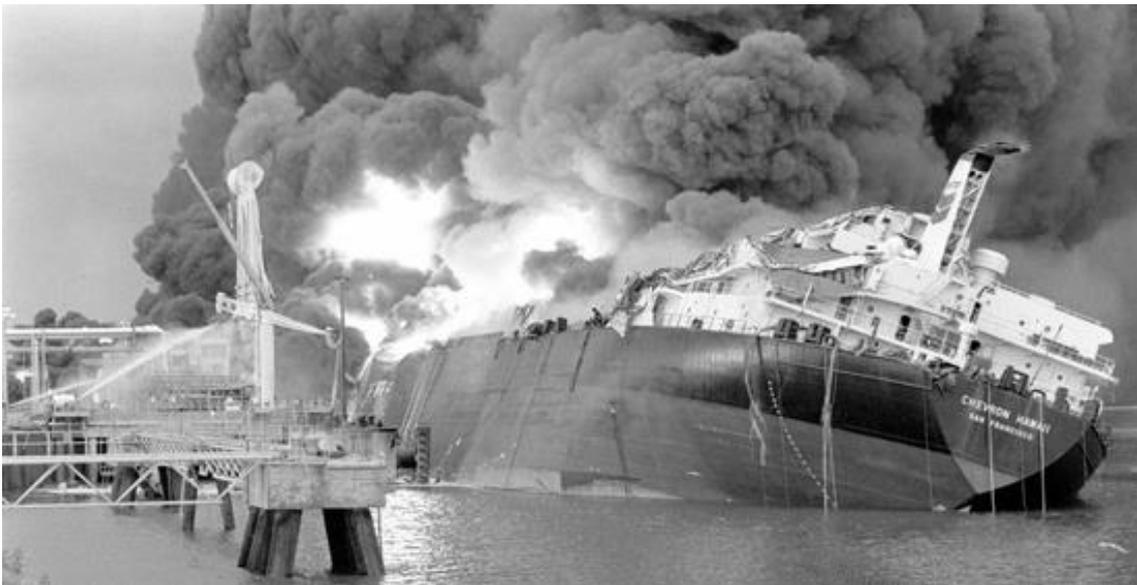
Ilustración 68. Incendio Chevron Hawaii. Fuente: (Industrial Fire World, 2011)

El 1 de Septiembre de 1979 el petrolero Chevron Hawaii se incendió y explotó mientras realizaba las tareas de descarga de crudo en la Terminal de hidrocarburos de la empresa petrolera Shell de Deer Park (Houston), Estados Unidos. El incendio creció cuando las llamas alcanzaron los tanques del buque que no habían sido desgasificados y toda carga derramada al canal ardió durante más de 10 horas. La explosión inicial disparó fragmentos del casco que acabaron impactando con tanques de almacenamiento en tierra a casi 200 metros de distancia. Estos contenían alcohol etílico y también se incendiaron.

Las condiciones climáticas ese día no fueron muy favorables, ya que el paso de la tormenta tropical Elena dejó lluvias y fuertes vientos de hasta 33 nudos (registrado a las 13:00h). Un rayo impactó en uno de los tanques y propició aún más el incendio. (Industrial Fire World, 2011)

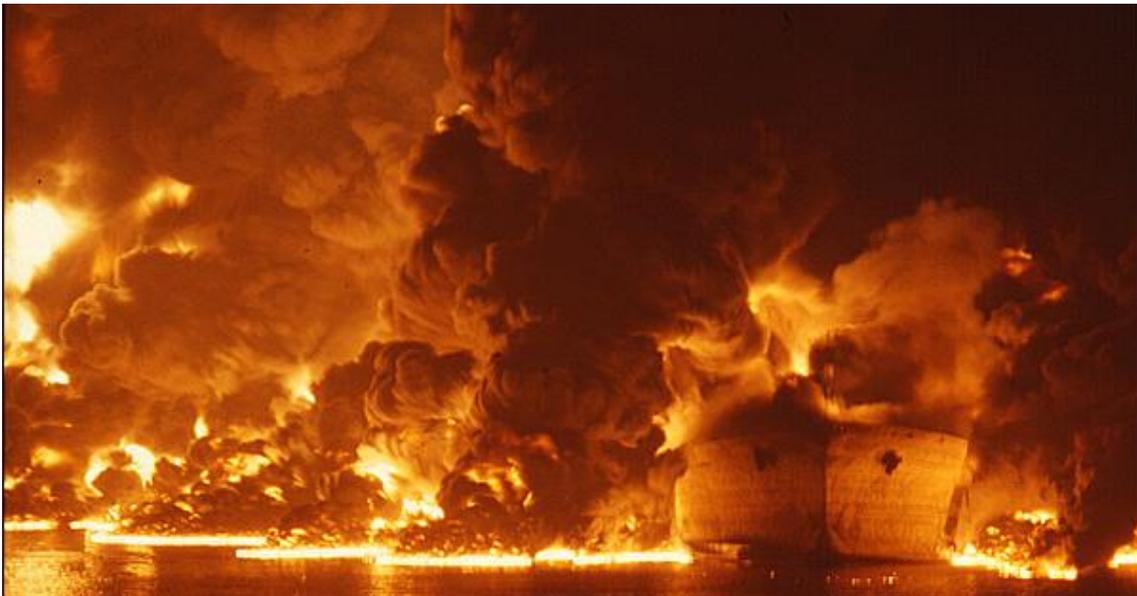
Ilustración 71. Incendio del Independeta. Fuente: (Özözlü)

La mañana del 15 de noviembre de 1979, el petrolero rumano Independenta colisionó con el Evrialy en la entrada sur del Bósforo, en Turquía. Tras el impacto, el Independenta explotó y ambos buques se incendiaron. El petrolero embarrancó a 1 milla del puerto de Hydrapasa, Turquía. El buque siguió quemándose hasta el 14 de diciembre, a pesar de los intentos de sofocarlos de la marina turca. Casi toda la tripulación murió en el accidente, 42 tripulantes. El petrolero ardió durante semanas, contaminando el aire y el mar de la zona del puerto Hydrapasa. (Marchskipper, 2015)

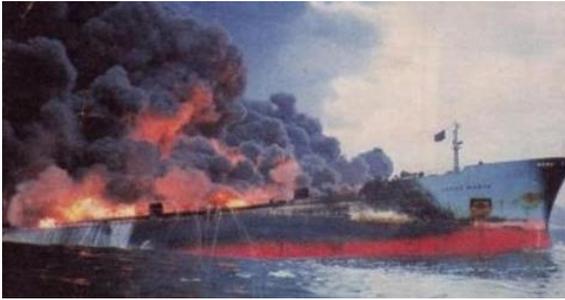
Ilustración 72. Irenes Serenade. Fuente: (Ημερολόγιον, 2015)

El 23 de febrero de 1980 se produce una explosión en la proa del petrolero Irenes Serenade, cargado de crudo iraní, mientras estaba anclado en una zona de abastecimiento de combustible.

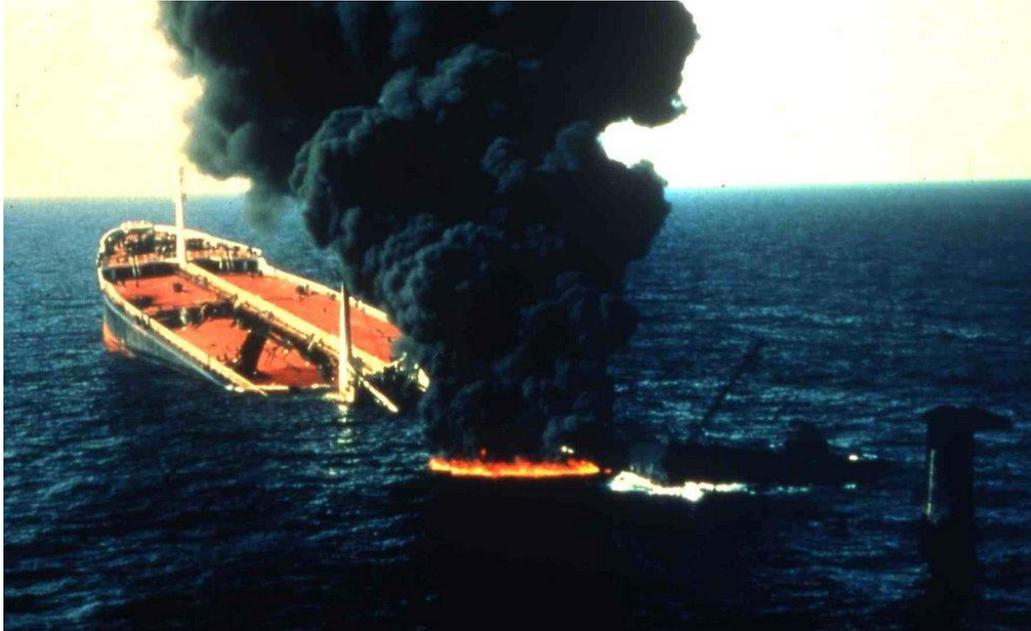
El buque Texaco Massachusetts soltó amarras y partió desde la terminal Bayonne, al sur de la bahía de Newark. Navegaba en lastre tras haber realizado una entrega de gasolina procedente de Port Arthur (Texas) y se disponía a volver al mismo sitio.

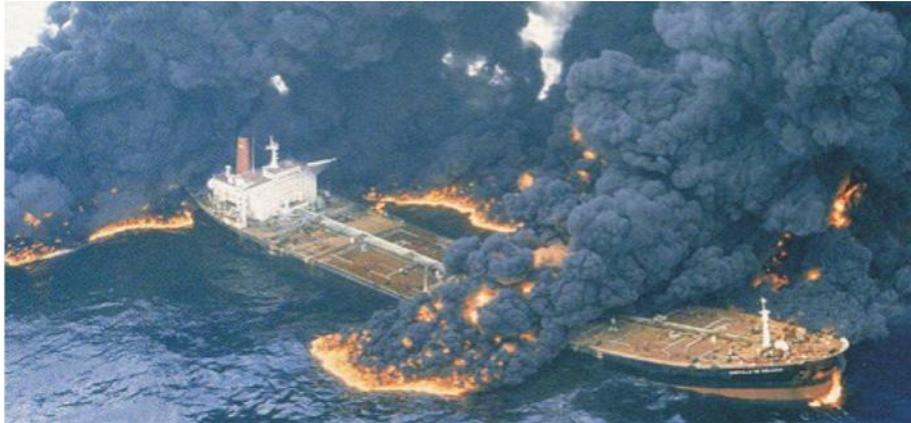
Ilustración 75. Incendio del Castillo de Bellver. Fuente: (Lanziano, 2016)

Fue un superpetrolero español construido en Cádiz en 1978. El 6 de agosto de 1983 sufrió un incendio y vertió 60.000 toneladas de crudo al mar y 3 de sus tripulantes murieron al hundirse la popa con ellos en el interior. Años después, el 25 de junio de 1994, el casco se rompió al corroerse y derramó 100.000 toneladas más de crudo.

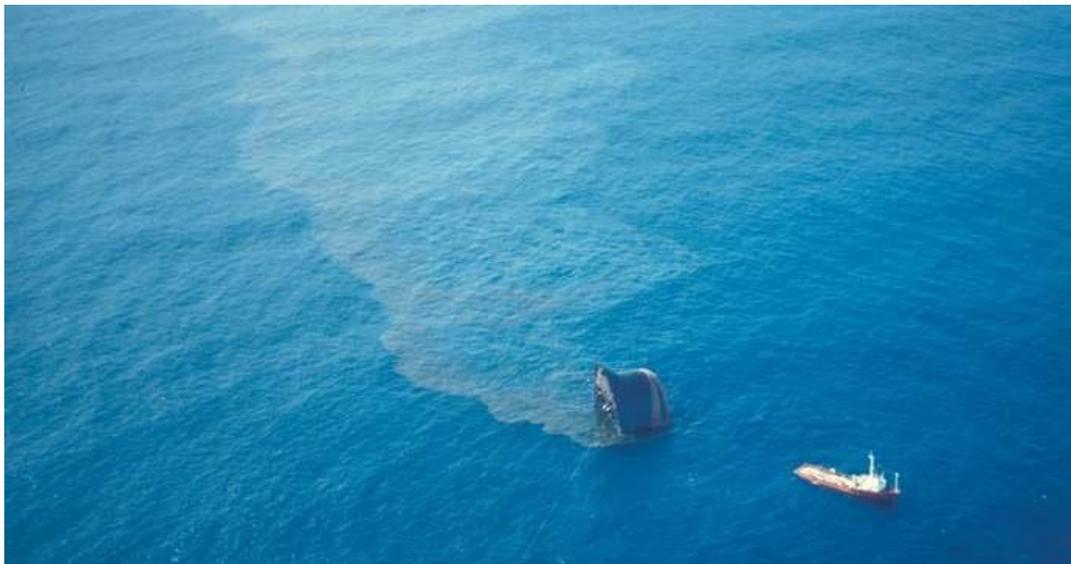
En el momento del accidente este petrolero vertió al mar 160.000 toneladas de crudo. La marea negra se dirigió hacia alta mar entrando en la corriente de Benguela. Años después, el 25 de junio de 1994 tuvo un nuevo escape por la corrosión del casco que estaba hundido, el barco aún contenía más de 100.000 t de crudo en su interior.

Ilustración 76. Vista aérea del derrame del Castillo de Bellver. Fuente: (Federation, Itopf.com)

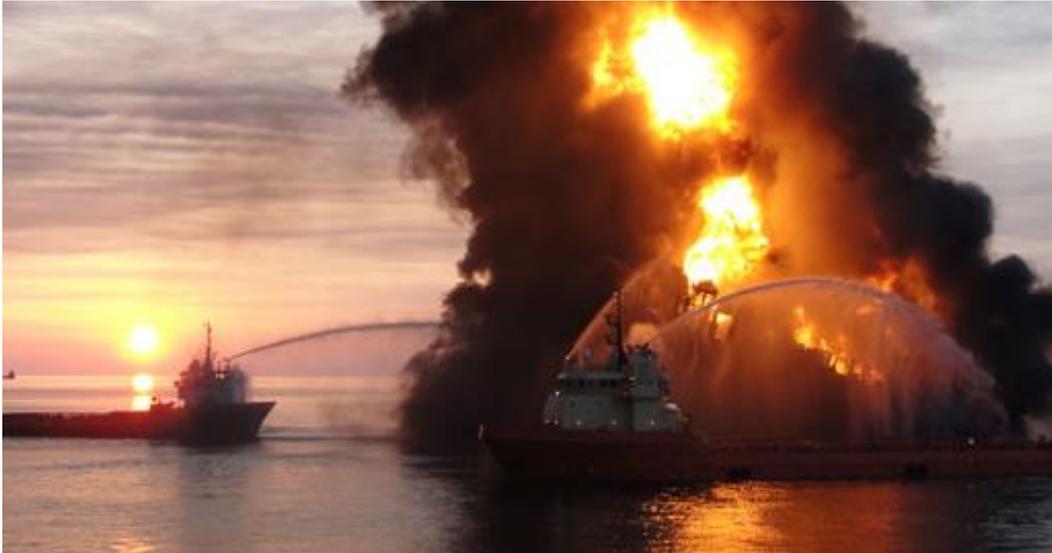
El 10 de noviembre de 1988, el Odyssey viajaba cerca de las costas de Nueva Escocia, Canadá, cuando un fuerte temporal provoca una gran explosión y parte en dos su casco, derramando toneladas de petróleo al mar. Mientras el barco se hundía, se produjo un incendio en la sección de popa haciendo que todo el crudo se prendiera fuego. Murieron los 27 tripulantes que estaban a bordo del buque. (Autencio, 2014)

Ilustración 77. Accidente del Odyssey. Fuente: (Collin.Roberge.109)

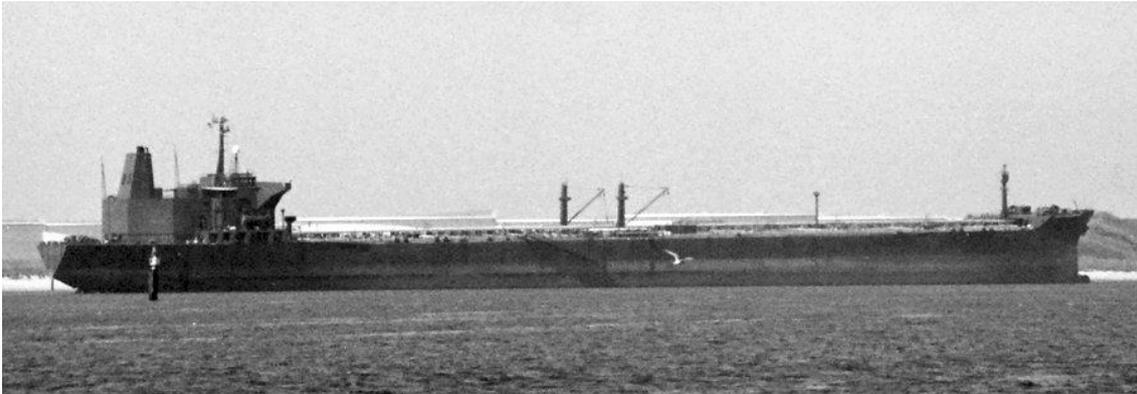
Ilustración 80. Buque Khark 5. Fuente: (Melissen)

El petrolero iraní entró en una gran tormenta y como consecuencia de ella uno de sus tanques explotó, vertiendo así 89.000 toneladas de crudo en aguas españolas y marroquíes.

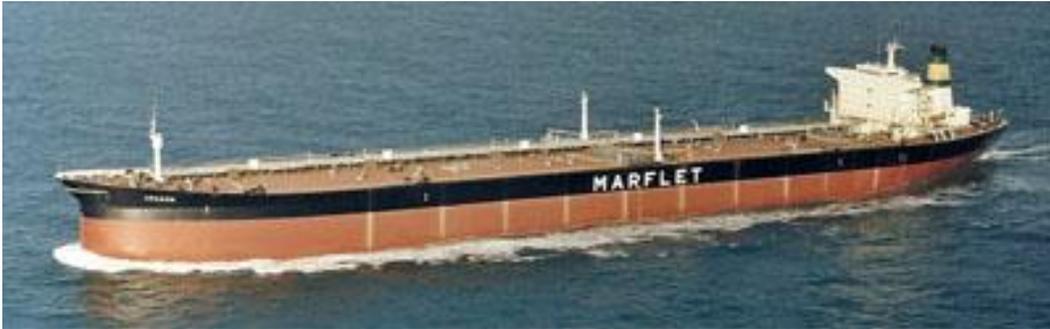
Ilustración 82. Aragón. Fuente: (Busto, 2011)

En 1985 sufrió un ataque por parte de la aviación iraní durante la guerra entre Irán e Irak, donde no fue gravemente dañado. Pasados unos años, el 26 de diciembre de 1989, sufrió un fallo estructural a causa del mal tiempo cerca de Madeira, Portugal, vertiendo 25.000 toneladas en las costas de la Isla Porto Santo.

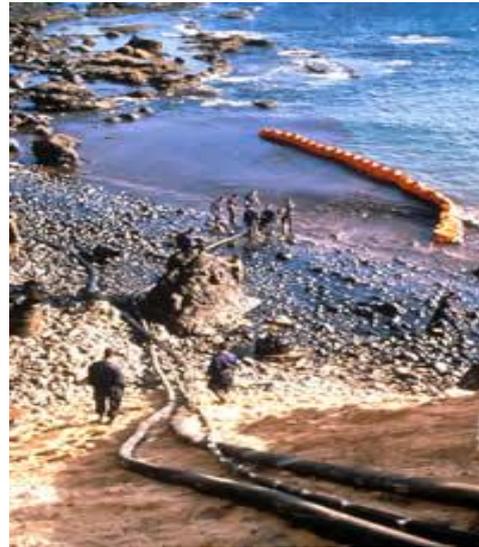
El 26 de diciembre de 1989, a causa de un gran temporal en la zona de las Azores, se produjo la rotura del timón y las hélices del Aragón (Busto, 2011) y seguidamente, el 29 de diciembre, una ruptura del casco a nivel de la cisterna nº1 provocó el vertido de 25.000 toneladas de petróleo crudo mejicano. Tras la obturación provisional de las grietas, fue remolcado hasta Tenerife donde descargó la mercancía y poco después llevado a Cádiz para su reparación. (CEDRE, 2007)

Ilustración 83. Labores de limpieza en playa de la Isla Porto Santo. Fuente: (CEDRE, 2007)
