Estudio e intervención de una imagen de vestir: Santa Bárbara de Nicomedia

Carla Mir Rivero

Trabajo Fin de Grado

Grado de Conservación y Restauración de Bienes Culturales

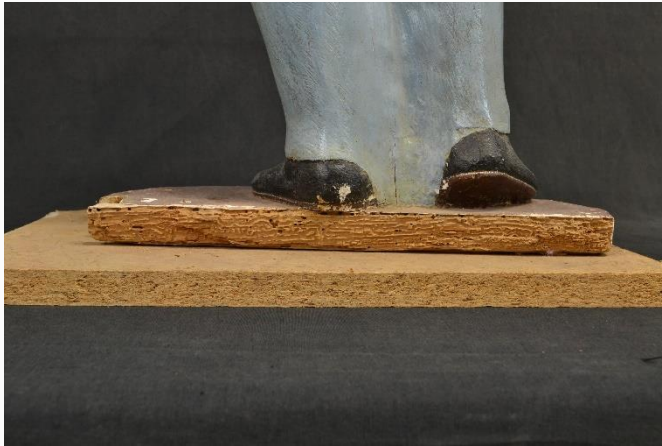
Fig. 12. Detalle de la peana. Parte trasera

conglomerado rectangular unida por un único tornillo central, y se encuentra fijada al resto de la pieza por medio de tres tornillos de grandes dimensiones, los cuales asoman por la parte inferior de la base, creando un relieve que compromete la estabilidad de la obra. Además, pueden observarse, talladas en dicha base, tres cajas para sus respectivas colas de milano, con la peculiaridad de que están partidas, cada una de ellas, a la mitad. Con todo esto, se puede imaginar que quizá esta base no pertenecía originalmente a la obra, sino que fue colocada en la pieza en alguna

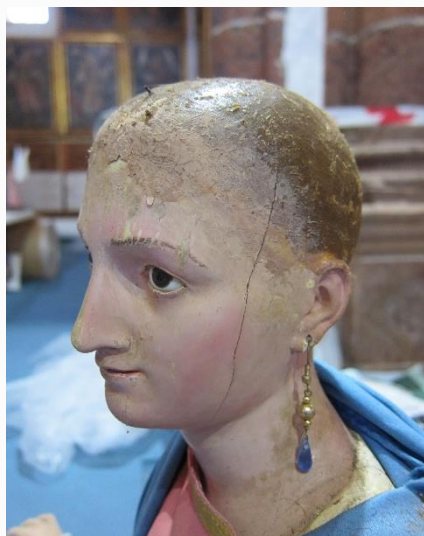
El soporte está en buen estado de conservación y no hay riesgo de descohesión ni pérdida de elementos. Sin embargo, presenta diversos deterioros, como signos de daño biológico causado por termitas en la base, separación de bloques en la unión de la mascarilla (**Fig. 18**) con el resto de la cabeza y separación bajo la cadera debido a la unión de embones. Además, existen pérdidas volumétricas, como, la ya mencionada, ausente mitad de la base, pero también un fragmento de dedo (**Fig. 17**), concretamente la última falange del índice de su mano derecha.

Fig. 18. Detalle de cabeza. Se observa la unión de la mascarilla. En su oreja, un pendiente colgando de una perforación

El soporte también se ha visto dañado por la colocación de varios clavos que se encuentran actualmente oxidados, tres por el reverso de la obra; el primero en la cabeza, el siguiente en la espalda (**Fig. 16**), y el último a la altura de la cadera; además de uno más pequeño que los anteriores que se ubica igualmente en la cabeza, pero esta vez en su mitad delantera. Los tres clavos de su espalda solo son visibles a través del TAC realizado a la pieza, puesto que se encuentran en el interior de grandes orificios y la cabeza de los clavos se ha perdido. En sus orejas se realizaron dos orificios (**Fig. 18**) para la colocación de pendientes.

Se empleó la masilla epoxi para rellenar una grieta producto de la separación entre la mascarilla y la cabeza (Fig. 66),

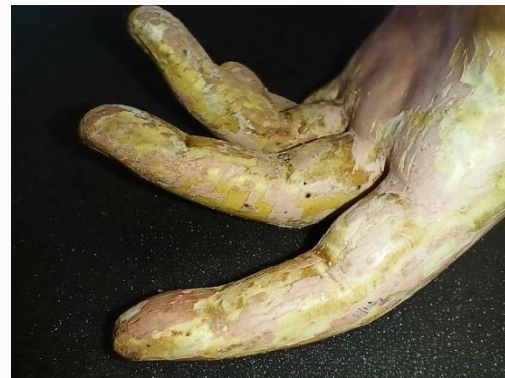
La capa pictórica es la que se encuentra en peor estado, puesto que cuenta con numerosas pérdidas, especialmente en la zona de la carnación de manos y rostro (**Fig. 20 y 21**), donde parte de la frente se ha perdido por completo debido a la acción abrasiva de la peluca, que en su interior cuenta con una malla muy áspera y rugosa. Para intentar sujetar el postizo de pelo, se colocó gran cantidad de adhesivo, que se derramó a lo largo de frente, cuello y orejas, dejando adherido el pegamento marrón a la policromía (**Fig. 22 y 23**). En esta zona, el adhesivo cubrió casi la totalidad de la pintura, rellenando huecos y pérdidas, además de ocultar el trabajo de talla que simula la línea de pelo, confundiendo así con el mismo tono del cabello que ha sido policromado.

Fig. 21. Detalle de carnación. Lagunas en los dedos de una mano

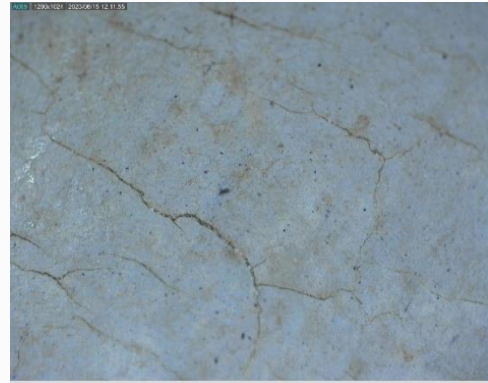
Fig. 25. Imagen de microscopio. Acreciones

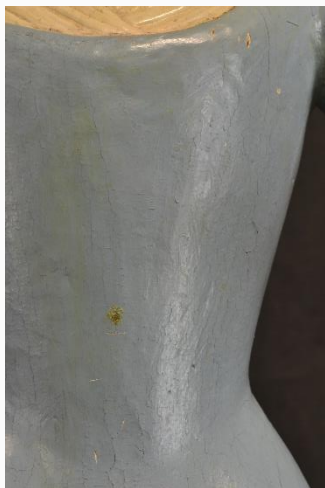
Finalmente, se observa que cuerpo de la pieza, en su policromía azul, se encuentra cubierta por un barniz en un estado muy oxidado (**Fig. 26 y 28**).

Fig. 26. Detalle, parte frontal. Barniz oxidado, arañazos de alfileres y policromía amarillenta

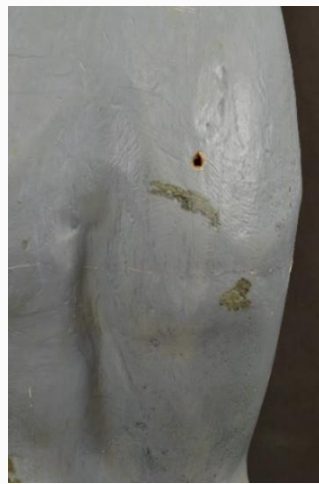
En el cuerpo, la policromía azul parece haber sufrido un repinte, igualmente de color azul celeste, y en numerosas lagunas de la capa más exterior puede verse el tono azul del estrato inferior (**Fig. 24**), además, en algunas zonas el azul se ha tornado de un tono verdoso, casi amarillento. La zona blanca del vestuario también ha sufrido daños que han causado pérdidas de policromía que dejan al descubierto tanto el aparejo como la madera. Se encuentran numerosos arañazos causados por los alfileres empleados para vestir la pieza (**Fig. 26**), así como acreciones de diversas naturalezas (**Fig. 26 y 27**) y cinta autoadhesiva adherida al brazo (**Fig. 28**).

Fig. 27. Detalle, parte trasera. Acreciones y orificio de clavo

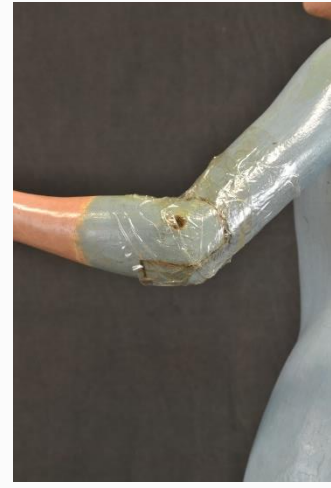
Fig. 28. Detalle. Cinta autoadhesiva sujetando el brazo izquierdo

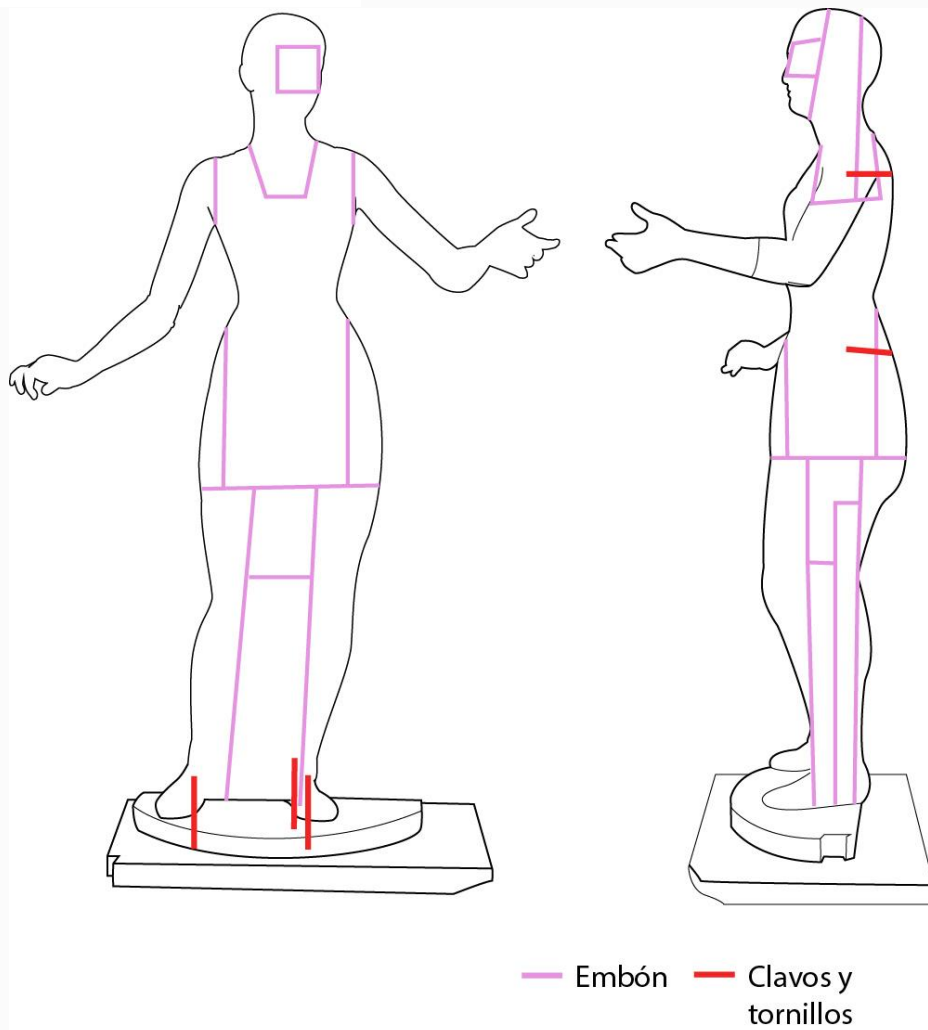
Esto, en otras palabras, quiere decir que se trata de un tipo de radiación capaz de atravesar materiales que la luz normal no puede pasar, y solo se detiene al tocar elementos como los metales. Por ello, esto permite tomar imágenes del interior de los objetos. En el caso del patrimonio, este ejercicio puede aportar valiosa información, sobre el interior de las piezas sin necesidad de realizar intervenciones invasivas, esto quiere decir que puede conocerse tanto estado de construcción (Fig. 38 y 39), como el estado conservación de una obra.

Fig. 38. Mapa del sistema de construcción

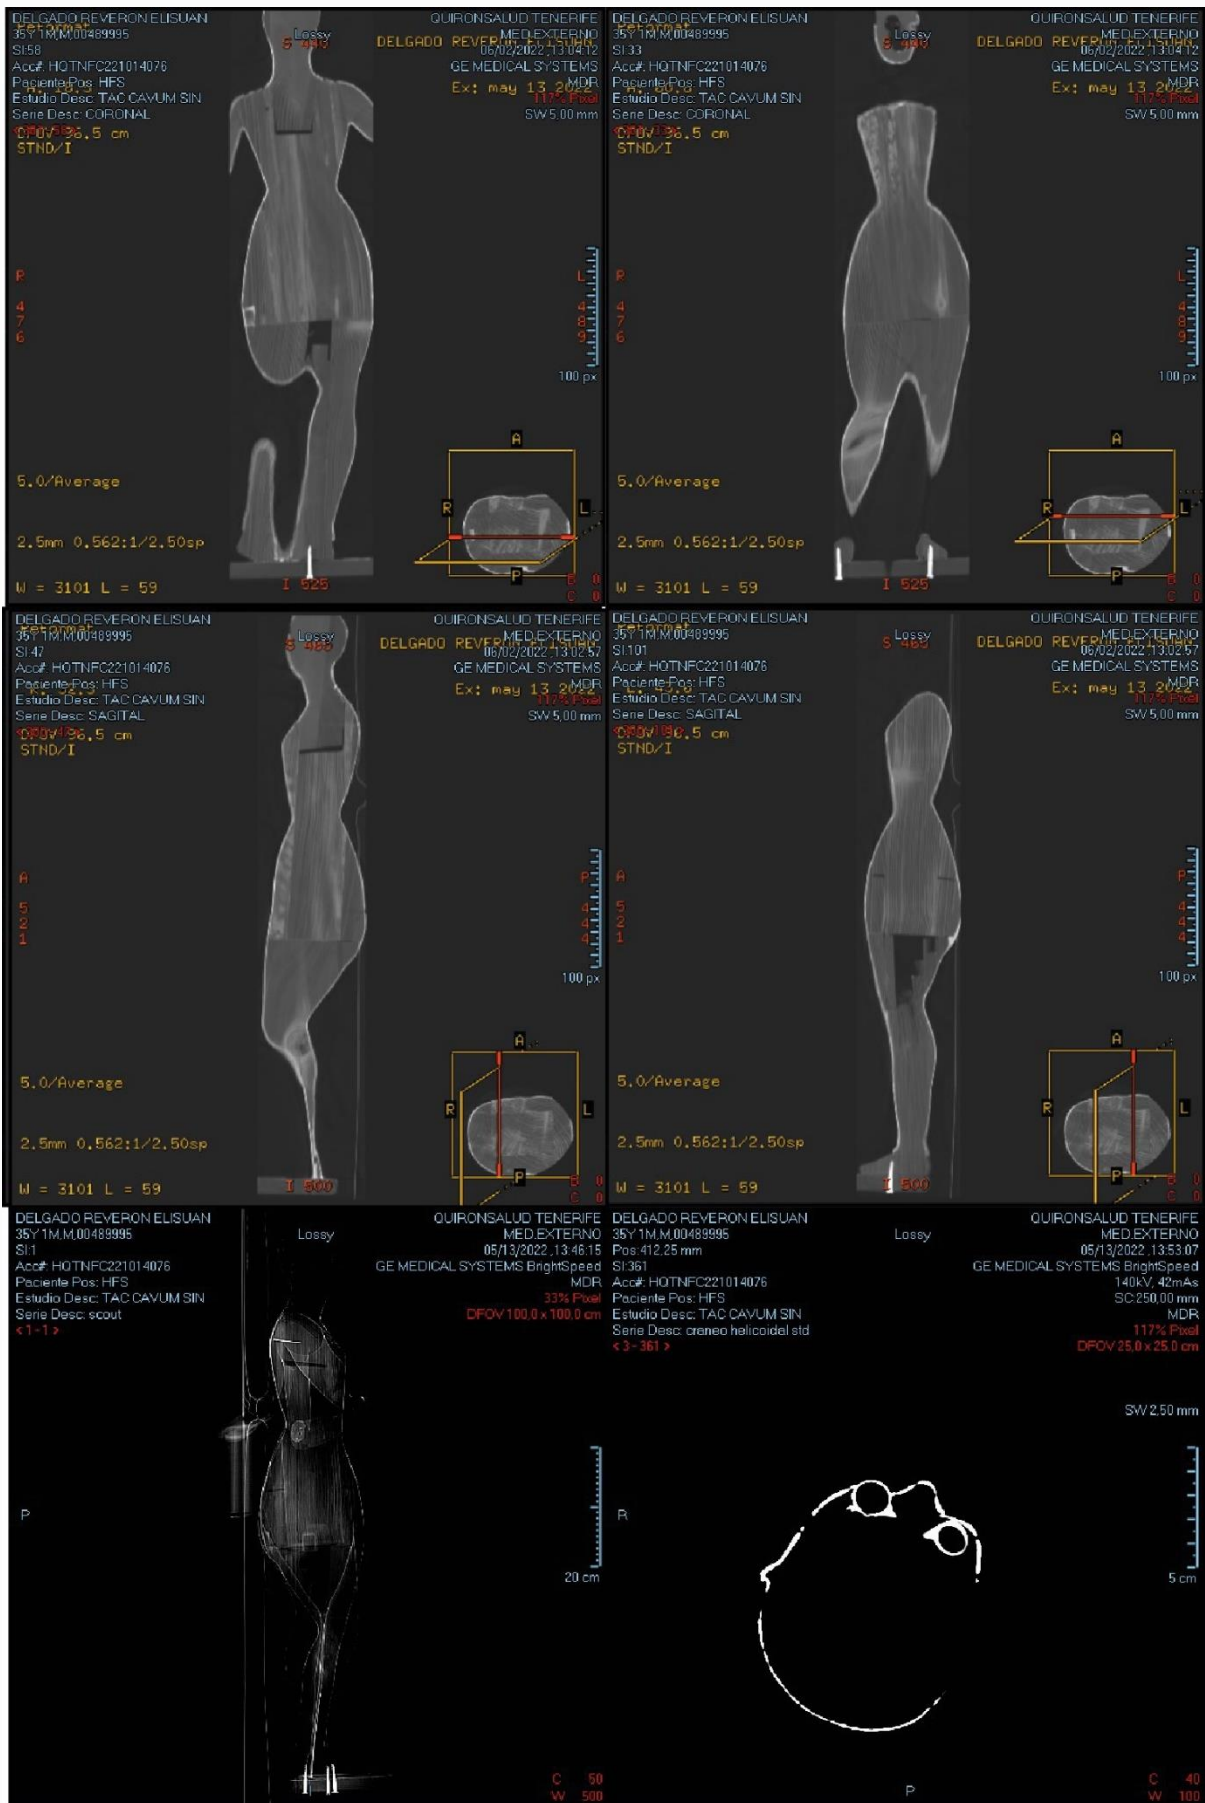
Fig. 39. Imágenes de interés tomadas durante la prueba

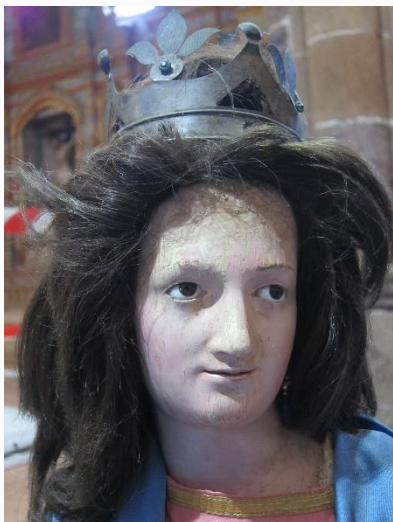
*Fig. 40. Detalle de cabeza.
Obra con corona y peluca sintética*

En cuanto a la peluca (**Fig. 40**), se encuentra en muy mal estado de conservación, pero cabe destacar que también se trata de una pieza contemporánea, fabricada industrialmente y confeccionada con pelo sintético. Además, no es de una talla adecuada para la escultura, presentando incluso un corte de pelo inapropiado, el cual incluye un fleco que no corresponde a la época representada. Se ha identificado que en algún momento se utilizó un adhesivo sintético para fijar la peluca a la cabeza de la escultura, aunque al momento de iniciar la intervención no se encuentra adherida, pero los restos de pegamento han quedado impregnados en la red interior del postizo, generando una superficie muy áspera, que ha causado daños significativos en la policromía de la pieza.

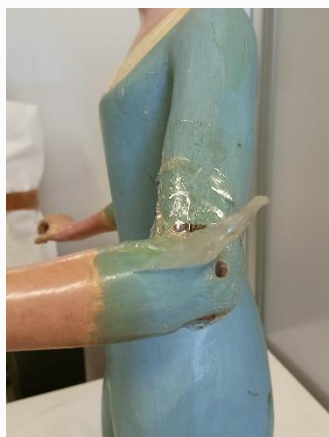
Fig. 41. Retirada de cinta autoadhesiva en el brazo

Como **primera intervención**, y con el objetivo de poder manipular la pieza correctamente para sus posteriores tratamientos, se optó por retirar la tabla de conglomerado (**Fig. 42**) sobre la que se situaba la peana. Del mismo modo, se removió la cinta autoadhesiva que sujetaba el antebrazo izquierdo (**Fig. 41**). Para ello se empleó una espátula de calor para suavizar el pegamento.

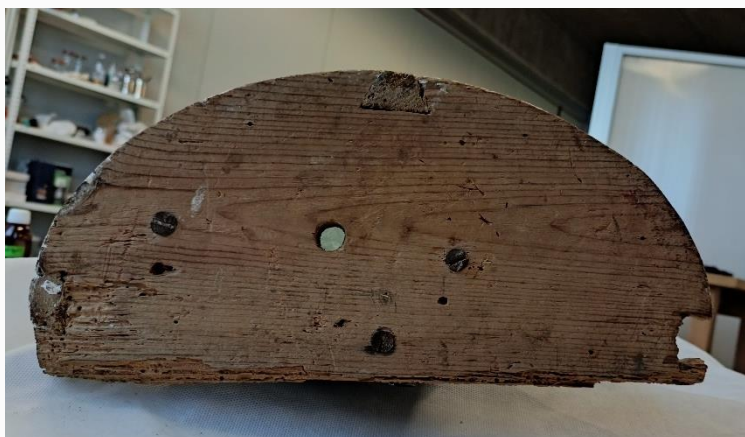
Fig. 42. Parte inferior de la peana tras la retirada de la tabla de conglomerado

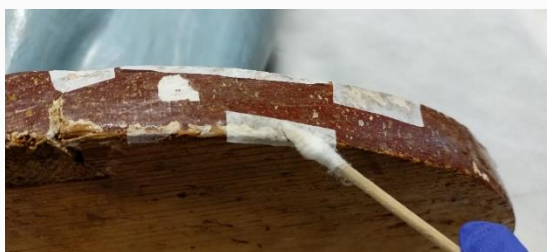
Fig. 44. Retirada del papel manila con ayuda de un hisopo humedecido

Sentado de color: La intervención continuó realizando un **sentado de color** (**Fig. 43, 44 y 45**), ya que la capa pictórica se encontraba en un estado de conservación muy preocupante, deterioro que, además, se acelera como resultado de los cambios de temperatura (como el producido al trasladar la obra desde el norte de la isla al taller de la universidad), al igual que con las temperaturas elevadas y una reducida humedad ambiental (HR) en el entorno.

Este tratamiento se realizó con cola de conejo en la proporción 1:7, ya que se buscó en todo momento emplear materiales tradicionales de naturaleza orgánica, debido a la búsqueda de la mayor compatibilidad posible entre la obra y las sustancias empleadas durante la intervención. La cola se depositó con ayuda de pincel y jeringuilla, tratando de elegir el método más adecuado para cada zona craquelada, y a continuación se colocó papel manila (con recubrimiento siliconado en cada una de sus caras, y cortado a medida para garantizar la cobertura de la zona a trabajar en cada momento), seguido de un film de poliéster, sobre el cual se aplicó calor de manera suave y controlada por medio de una espátula de calor, ayudando así a activar la cola de conejo y garantizando la fijación de las capas. Una vez seco, se retiró cuidadosamente el papel con ayuda de agua tibia, un hisopo y unas pinzas (**Fig. 44**).

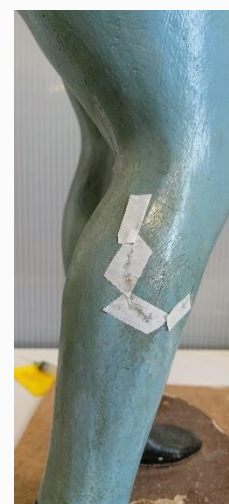
Fig. 45. Sentado de color en la pierna

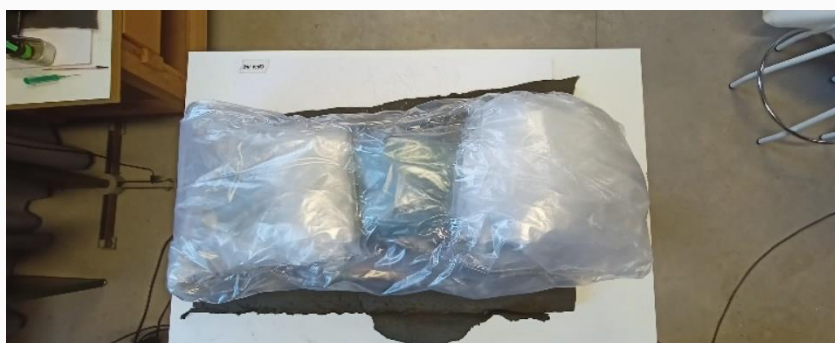
Fig. 47. Vista cenital. Pieza en el interior de la bolsa sellada

Este tratamiento consistió en la inyección de permetrina en la base (**Fig. 46**), y la posterior colocación de la obra en el interior de una bolsa bien sellada (**Fig. 47**). Este proceso se realizó introduciendo junto a la pieza un recipiente abierto con algodones impregnados en permetrina. La pieza permaneció en esta fase de la restauración durante un mes, a lo largo del cual se realizaron renovaciones semanales de la permetrina para asegurar que los gases desprendidos por el producto saturaran el ambiente en el interior de la bolsa, penetrando así en la madera.

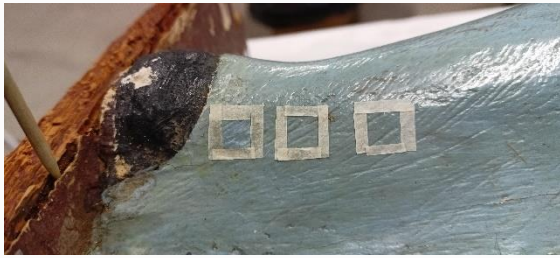
Fig. 48. Cata de limpieza en policromía azul

Se comprobó que la policromía azul tenía una alta solubilidad en disolventes muy polares, por lo que no se consideró la opción de limpiar con estos elementos, mientras en la carnación y el adhesivo de la cabeza, no se disolvían ante estos productos, pero eran insuficientes para realizar la limpieza.

Limpieza: A continuación, se continuó la intervención con una limpieza exhaustiva de la escultura para retirar el barniz oxidado (que amarillea la totalidad del tan característico cuerpo azul celeste de este tipo de obras), la suciedad, acreciones y otros elementos que afectaban su apariencia original. Para dicha limpieza se realizaron catas (Fig. 48 y 49) con los disolventes de uso de restauración (Del Pino Díaz, 2004) en cada policromía, para determinar así el mejor disolvente en cada caso. Esta cata se inició siguiendo así el orden, de polar a apolar, de algunos de los disolventes más comunes de la restauración (Tabla. 8). Los resultados obtenidos fueron los siguientes:

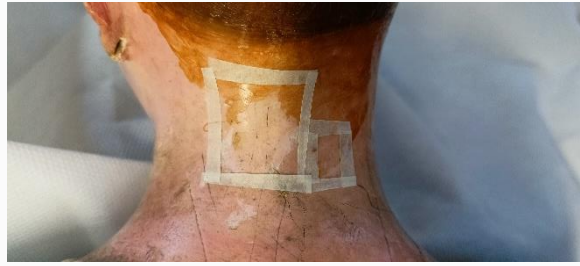
Fig. 49. Cata de limpieza en carnación

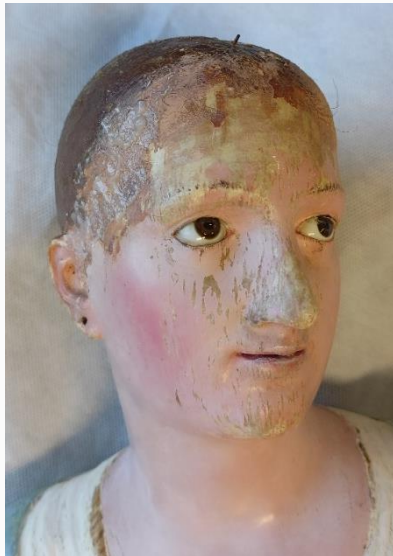
Fig. 50. Limpieza de la frente con gel de acetona

Para las acreciones ubicadas en la carnación, se empleó un gel de acetona (**Fig. 50 y 53**), ya que este formato proporciona un mayor control sobre la aplicación del disolvente, debido a que su evaporación es menor, y tampoco penetra en la capa pictórica, permitiendo neutralizar su efecto con WS una vez retirado, así el disolvente puede actuar de manera más precisa y permite controlar mejor el tiempo de exposición al mismo. También se empleó este gel para la policromía blanca, pero no en la azul debido a la rugosidad de su superficie, que impediría la retirada rápida y efectiva del químico.

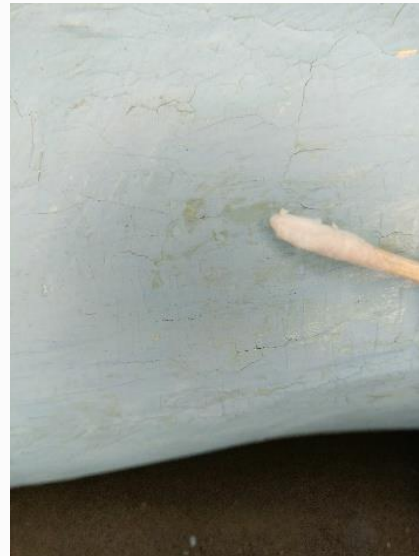
Fig. 51. Limpieza química del barniz

En todos los casos, la acetona fue el producto más indicado para la eliminación de suciedad, sin embargo, no parecía poder eliminar el barniz que cubría la policromía azul y blanca del cuerpo. Para evitar el empleo de productos más agresivos, se optó por el aumento de temperatura para aumentar su solubilidad, basándonos en los principios químicos explicados mediante el triángulo de Teas, el cual consiste en una representación gráfica que muestra la interrelación entre la solubilidad, la temperatura del disolvente, y el tiempo de exposición a éste. Según este concepto, al aumentar la temperatura de un disolvente, se acelera el proceso de disolución de sustancias insolubles, como barnices o acumulaciones de suciedad superficial. Debido a la condición de producto inflamable de la acetona, este aumento de temperatura se realizó por medio de agua tibia, calentando el agua en un recipiente, y luego introduciendo en este otro bote que contenía la acetona, subiendo ligeramente así la temperatura de la misma, pero evitando su combustión.

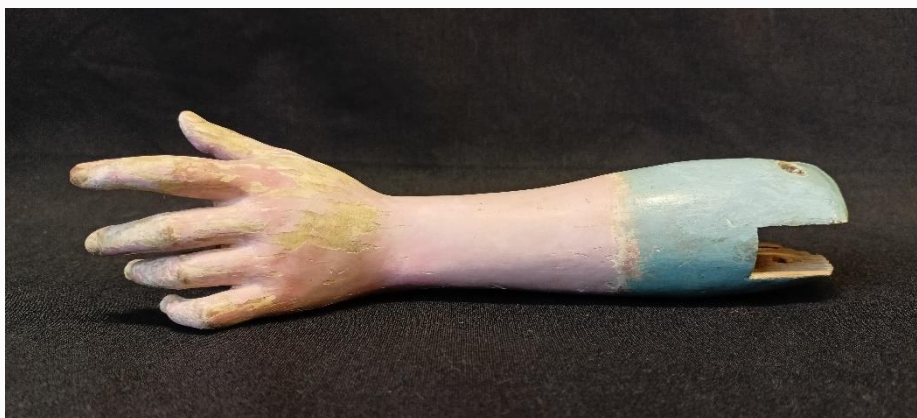
Fig. 52. Brazo tras la limpieza

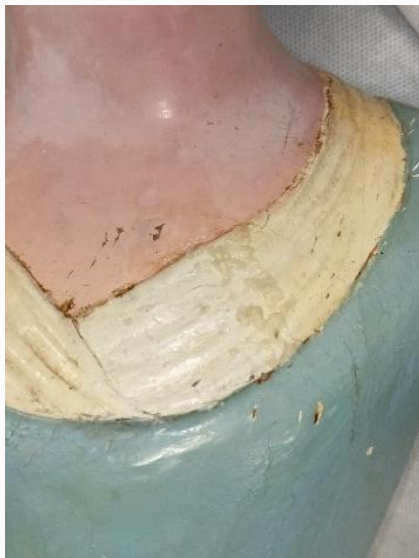
Fig. 53. Proceso de limpieza de policromía blanca (con gel de acetona)

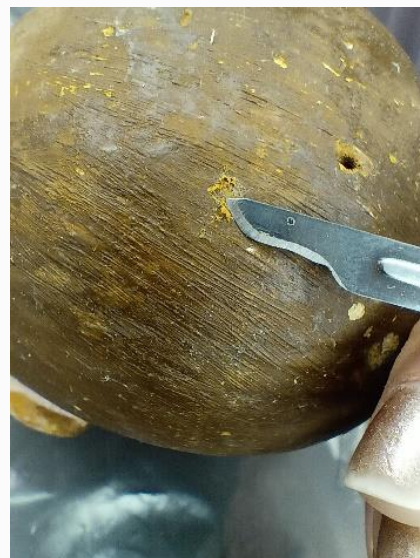
Fig. 54. Limpieza mecánica de adhesivo

Para la eliminación del adhesivo de la cabeza, debido al espesor de la capa y su grado de adherencia, se recurrió a un disolvente a base de White Spirit (25%), acetona (40%), etanol (25%), agua (4%) y amonio (1%). Con esta mezcla se retiró la capa más densa del adhesivo y se finalizó empleando acetona tibia con el procedimiento ya descrito.

Cabe mencionar que, en determinadas zonas, como en parte del adhesivo de la cabeza (**Fig. 54**) y manchas oscuras en la pierna de la figura, fue necesaria la limpieza mecánica con bisturí además de la limpieza química.

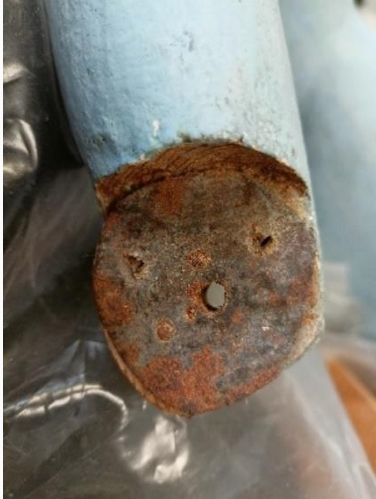
Fig. 55. Disco de la articulación previo a la limpieza

Limpieza y eliminación de elementos metálicos: para la limpieza de los tornillos que sujetan la pieza a su base, así como los discos metálicos colocados en las articulaciones de galleta (**Fig. 55 y 56**), el tratamiento consistió en la retirada de óxido empleando un lápiz de fibra de vidrio, y posteriormente, la aplicación de tanino por sus propiedades como inhibidor de óxido (es decir, una sustancia capaz de formar una capa que aísla la pieza del ambiente, evitando así su contacto con el oxígeno ambiental, evitando que se inicie un proceso anódico en el que la pieza se oxide), y finalmente su protección final (una vez seco el tanino) con resina acrílica (Paraloid® B72) en tolueno al 15%.

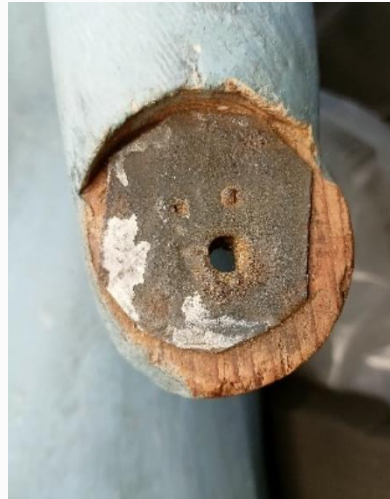
Fig. 56. Disco de la articulación tras la limpieza con lápiz de fibra de vidrio

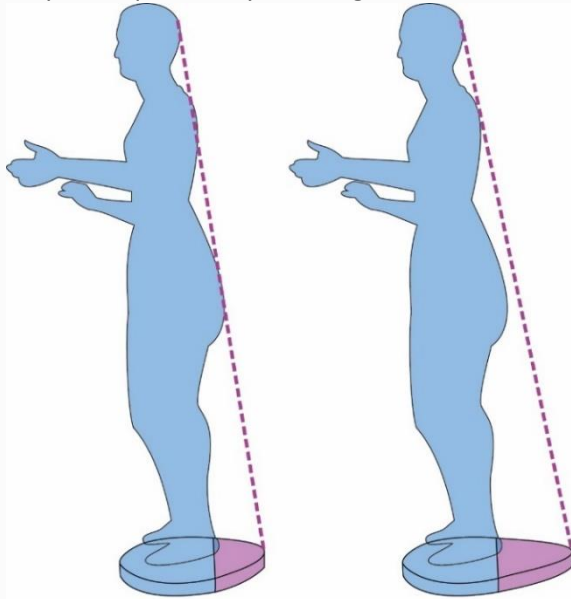
Fig. 59. Esquema de estabilidad de la figura

Se comenzó pues, encargando a un ebanista una semicircunferencia de madera de pino, del mismo grosor que la peana original. El motivo por el que se encargó una circunferencia en lugar de un óvalo, geometría que se asemeja más a la forma de la base, fue la necesidad de dotar la pieza de estabilidad. (Fig. 59) De esta manera, su rango de apoyo se extiende hacia atrás. Este interés se debe a que la obra tiende a caer hacia su espalda, y una mayor base de apoyo en esa zona dota a la obra de mayor seguridad. Una vez se tuvo la semicircunferencia, se trabajaron sus laterales con escofinas y lijas para hacerlo coincidir con la forma del óvalo, y que la transición entre ambas formas geométricas fuera más suave.

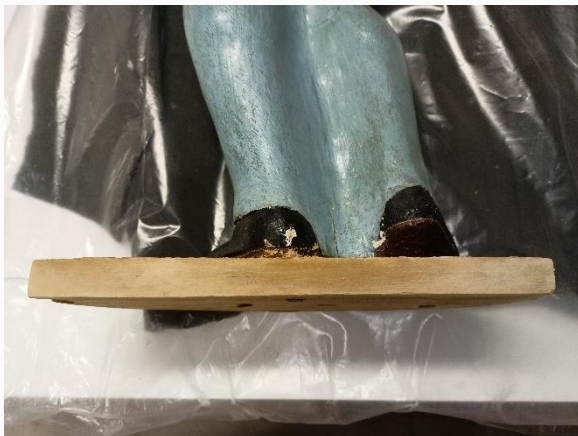
Fig. 60. Peana con pasta de madera

Se prosiguió la intervención preparando la base para la colocación de la otra mitad. Para ello se completó la zona atacada por xilófagos con pasta de madera (Fig. 60), mezclando los tonos haya y nogal claro, para así conseguir un tono que se acercase más al color de la madera de pino envejecida. Una vez conseguido un ángulo recto que completase esta parte de la pieza, se empleó un taladro para la colocación de pernos que permitieran unir ambas mitades, y se empleó adhesivo polivinílico para adherir las mitades entre sí.

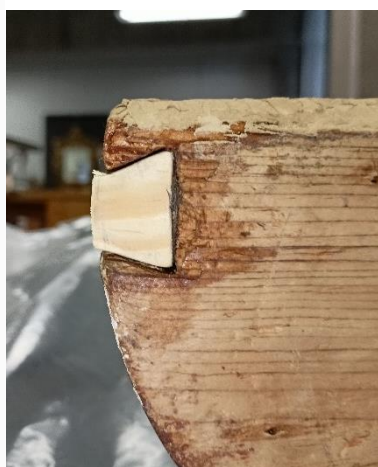
Fig. 61. Injerto de cola de milano

Se continuó la intervención preparando los injertos para la base; media cola de milano (Fig. 61) y un cilindro para el orificio circular del centro, el cual no supone un riesgo estructural para la obra, pero interrumpe su legibilidad, puesto que esta zona se encuentra muy expuesta en su cara frontal. Ambos injertos se realizaron con madera de pino; primeramente, cortada con serrucho hasta lograr un pequeño taco de madera que se aproximase a las proporciones correctas, luego tratado con formones para eliminar la mayor cantidad de madera sobrante posible, y finalmente se lijaron con escofinas y lija gruesa de 150 g/m². Tras finalizar ambos injertos, se fijaron a la madera de la base en sus respectivos lugares, empleando adhesivo polivinílico y respetando la dirección de las fibras de la madera.

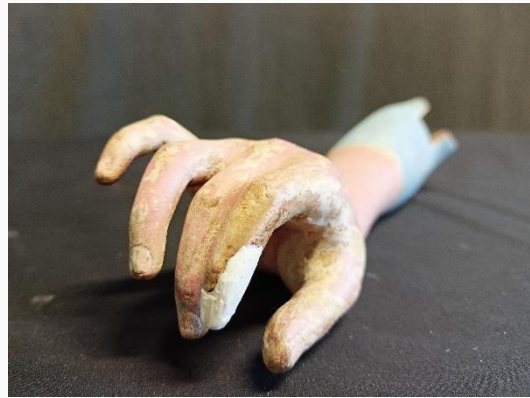
Fig. 62. Reintegración volumétrica. Ensayo con plastilina

Para completar la falange del dedo, se realizó un ensayo en plastilina (**Fig. 62**) que aportó una aproximación visual del resultado final, para así estimar el material faltante, además de la forma que debería tener una vez completado el dedo. Tras haber modelado esta prueba, se perforó el lugar a realizar el injerto con un aparato de microincisión, con el fin de acomodar en su interior un alambre de acero inoxidable (**Fig. 63**), que serviría de esqueleto para sostener la nueva estructura. Para fijar el alambre a la madera se empleó un adhesivo epoxi de dos componentes. A continuación, se modeló con masilla epoxi (**Fig. 64**), creando una base bien asegurada sobre la cual se estucaría, dando así el aspecto final de la forma del dedo.

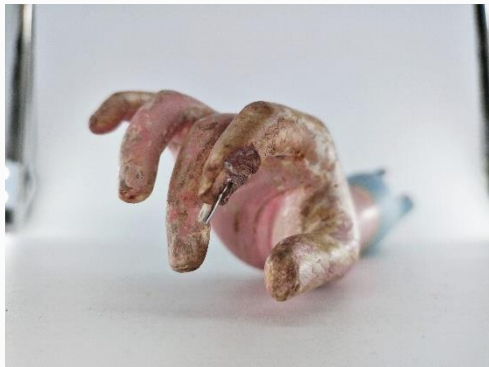
Fig. 63. Reintegración volumétrica. Colocación de perno de acero inoxidable

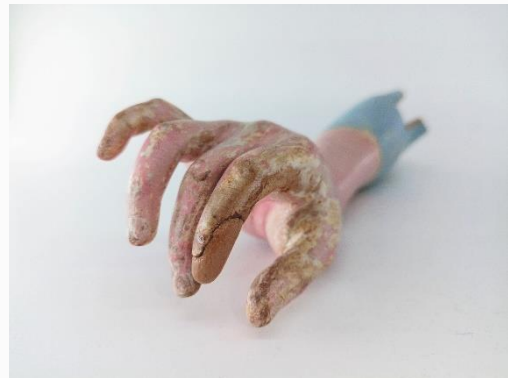
Fig. 64. Reintegración con resina epoxi

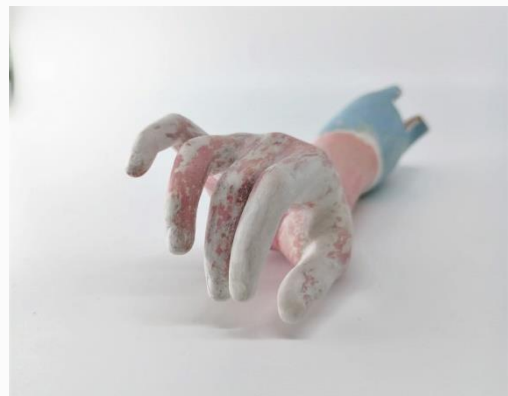
Fig. 65. Estucado del injerto

Estucado de lagunas: Se procedió a rellenar todas las lagunas presentes en el aparejo, así como en las lagunas de policromía, para posteriormente poder reintegrarlas con acuarela a nivel. Además, se aplicó estuco en las grandes grietas encontradas en la policromía, al igual que en la grieta de la máscara, así como cubriendo los nuevos injertos y elementos volumétricos, como la nueva mitad de la base, los injertos en la base original, y la falange de dedo añadida (**Fig. 65**). Este proceso se realizó tras diluir cola de conejo en agua tibia, en proporción 1/7, y aportando después sulfato cálcico, espolvoreándolo lentamente hasta conseguir una consistencia adecuada para su manipulación. Se aplicó con ayuda de pinceles, y se rebajó empleando bisturí (hoja nº10 y nº15), y lijas de distintos grosores, trabajando en el acabado hasta conseguir nivelar su superficie con la de la policromía original de la obra. Para el estucado del nuevo añadido de la peana, se empleó estuco coloreado con pigmentos para darle cohesión estética con su otra mitad.

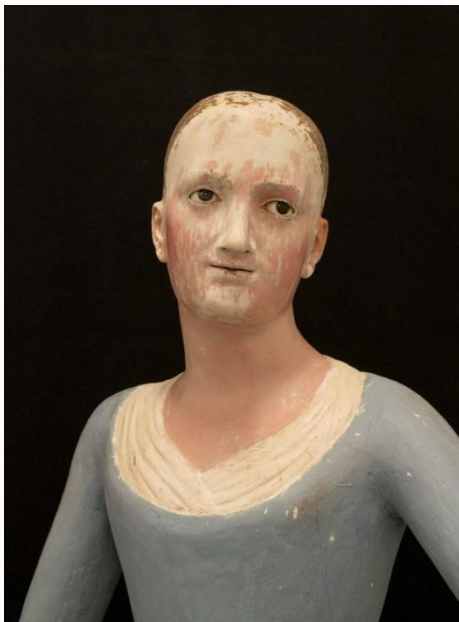
Fig. 68. Estucado. vista frontal

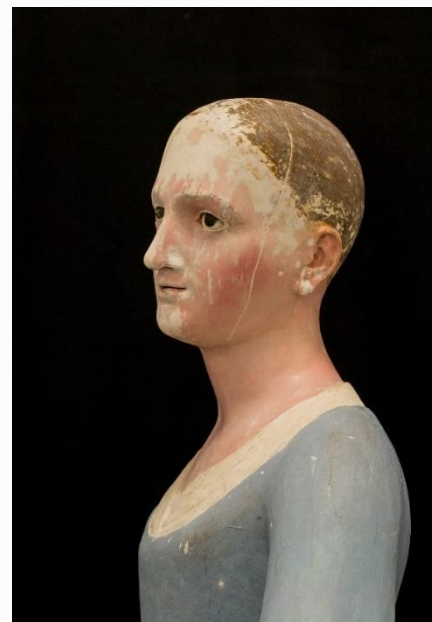
Fig. 69. Estucado. Vista lateral

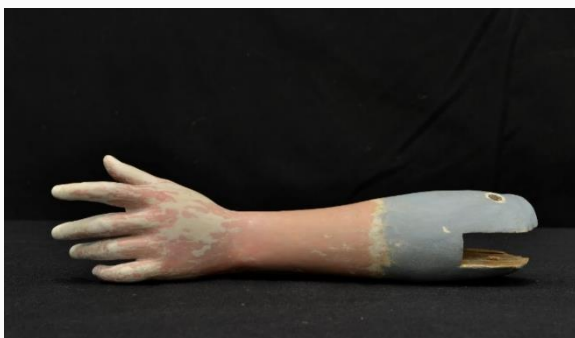
Fig. 70. Estucado. Brazo izquierdo

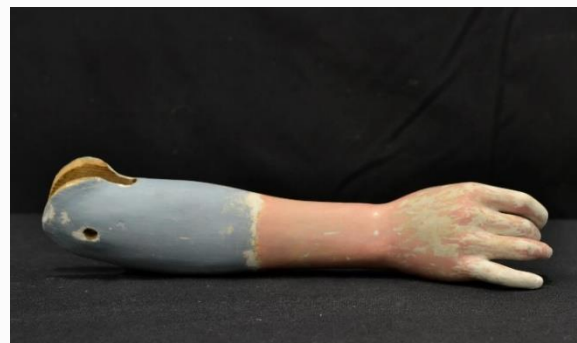
Fig. 71. Estucado. Brazo derecho

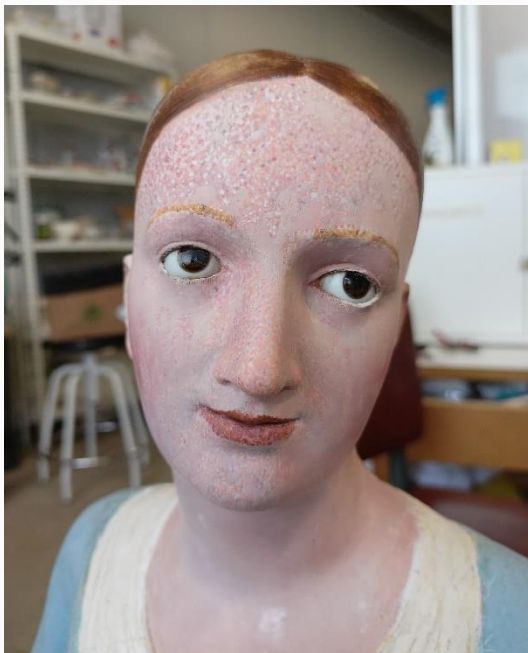
Fig. 72. Reintegración con acuarela. vista frontal

La reintegración cromática se realizó empleando la técnica de puntillismo en la totalidad de la pieza (**Fig. 72, 73 y 74**), a excepción de la zona policromada en marrón de la cabeza, ya que este espacio simula ser cabello y es el único área de la escultura en la que el autor permitió ver el trazo dejado por el pincel, lo que se entiende que es intencional y trata de imitar la dirección del cabello; así pues, se empleó *rigatino* en esta área en concreto con la intención de imitar estas mismas líneas de pelo. Para conseguir la igualación de color, se optó por realizar pruebas de color sobre probetas previamente preparadas con estuco.

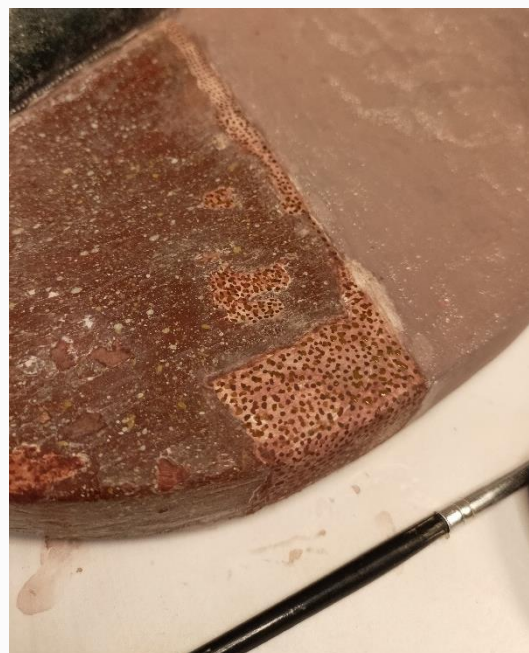
Fig. 73. Inicio de la reintegración en la peana.

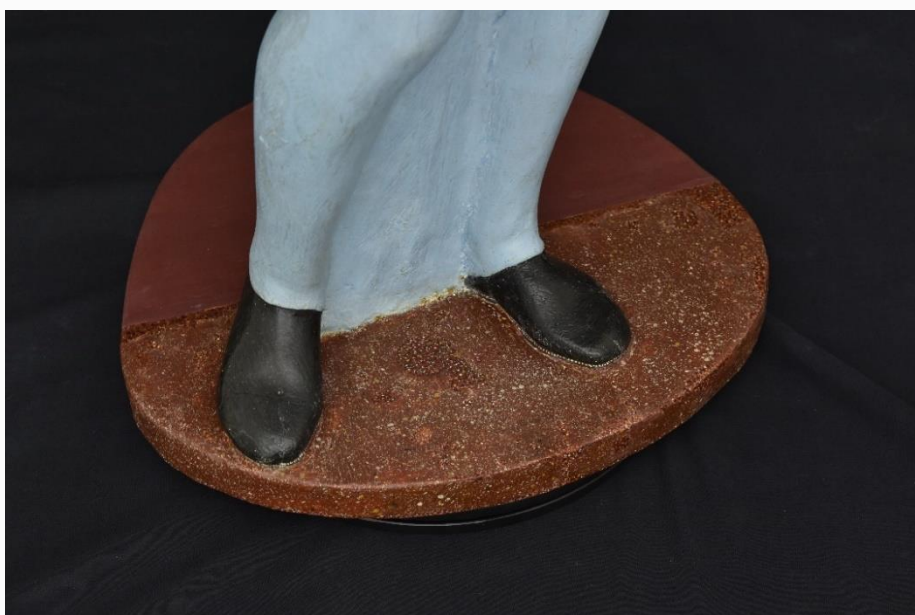
Fig. 74. Reintegración cromática de la peana finalizada

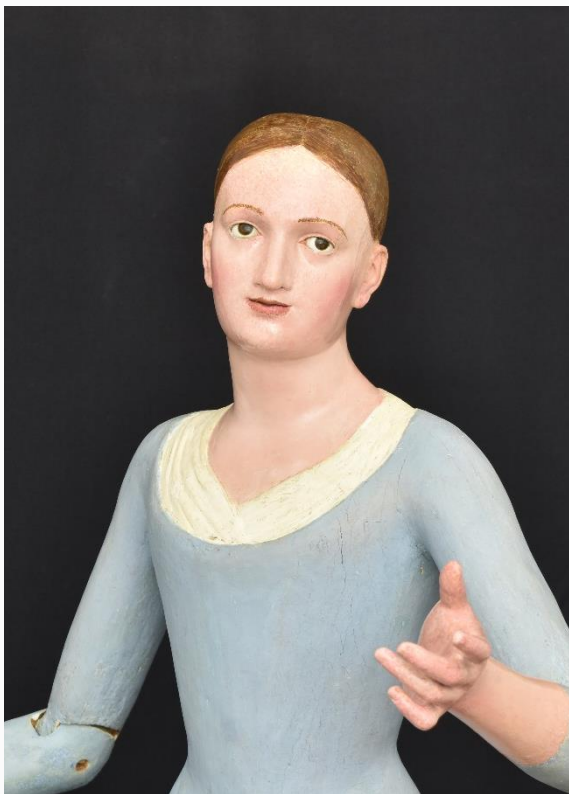
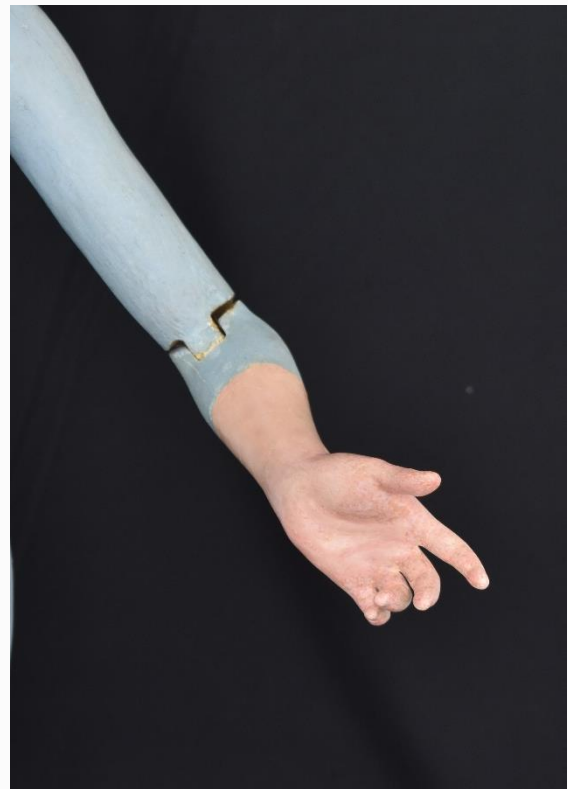
Fig. 75. Reintegración cromática finalizada. Vista frontal

Fig. 76. Reintegración cromática finalizada. Detalle de brazo

Retoques en la reintegración cromática: Una vez aproximado el color con acuarela y realizado el barnizado, se matizaron los colores de la reintegración (**Fig.75 y 76**) empleando, para la carnación, pigmentos al barniz, y para la túnica celeste, pigmentos y funori (un alga de origen japonés que sirve como aglutinante). Esta diferenciación se realizó debido al efecto final. Allá donde se ha barnizado, se opta por emplear resinas acrílicas para continuar con la reintegración, haciendo que el resultado final sea coherente entre sus diferentes estratos. Por contra, en las zonas sin barniz se opta por el funori debido a su efecto final mate.

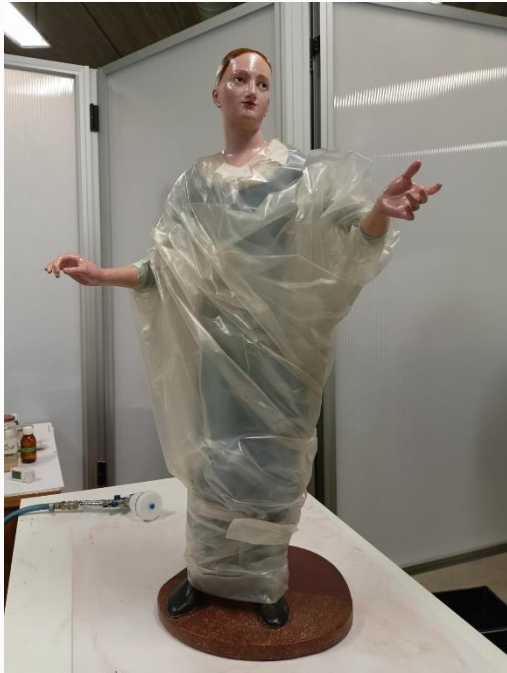
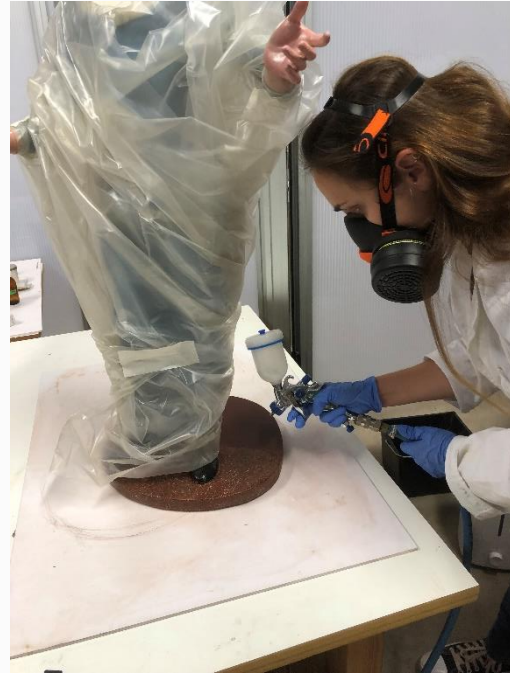
Fig. 77. Obra protegida para su barnizado

Fig. 78. Proceso de barnizado

Barnizado: Se optó por barnizar la pieza empleando Paraloid® B72 al 15%. Sin embargo, se resolvió no barnizar la policromía blanca y celeste perteneciente al cuerpo, puesto que se decidió respetar el aspecto mate de esta zona en la pieza original (aspecto que no se produce en la carnación, que ha sido cuidadosamente bruñida para dotarla de brillo). Sin embargo, por seguridad ante la radiación U.V, ligeras abrasiones, depósitos de suciedad superficial y otros factores; se protegió la carnación, la peana, los pies y el cabeza, ya que al ser elementos que quedarán fuera de las prendas de vestir necesitan una protección especial para garantizar su preservación.

Protección final: Se aportó una delgada capa de protección final por medio de un compresor de aire. Para respetar el acabado mate de la pieza se plastificó la zona a reservar para protegerla. (Fig. 77 y 78)

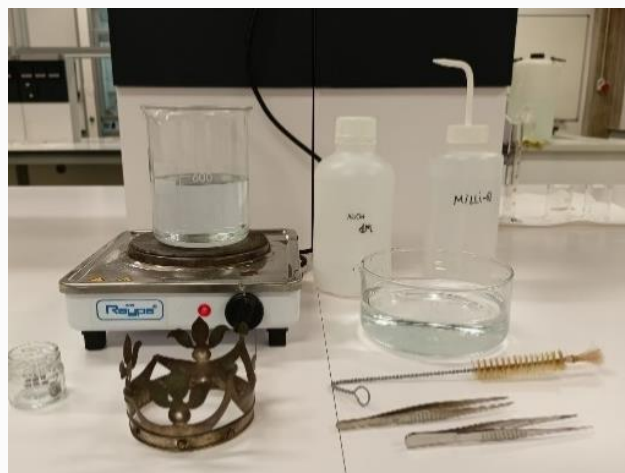
Fig. 79. Hidróxido sódico sobre fotón eléctrico, agua destilada, cepillo de limpieza, pinzas y corona sin piedras

El tratamiento realizado en la corona se inició con una limpieza de agua jabonosa para remover la grasa superficial, de manera que el tratamiento químico pudiera alcanzar la superficie del metal sin necesidad de aumentar el tiempo de exposición a este agente. La limpieza química se llevó a cabo con hidróxido sódico (que rompe los enlaces químicos entre los contaminantes ácidos y la superficie del metal) también puede neutralizar la acidez y restaurar el pH en el metal.

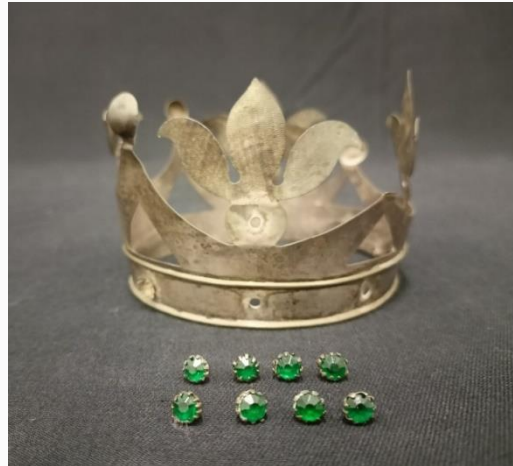
Fig. 81. Corona tras extraer los engarces

Se retiraron los engarces con piedras de la corona (**Fig. 81**), para así evitar un deterioro químico producto de la interacción del vidrio con el hidróxido sódico; se optó por la retirada de los engarces en lugar de las piedras debido al delicado estado del metal, que se encuentra fragmentado en varias zonas de la corona, y corría riesgo de partición de las pequeñas pestañas que sujetan las piedras. Tras preparar así la corona, se introdujo en una disolución de hidróxido sódico a 60° durante intervalos de 5 minutos, sacando la corona para comprobar el estado de limpieza, eliminando rápidamente el hidróxido con agua destilada y secando la pieza con aire caliente. Fueron necesarios dos baños de 5 minutos para la eliminación del óxido más incrustado. Seguidamente se empleó una lija de gramaje muy fino (4000 g/m²) y lápiz de vibra de vidrio para las zonas del metal texturizado. De esta manera se bruñó la totalidad de la pieza.

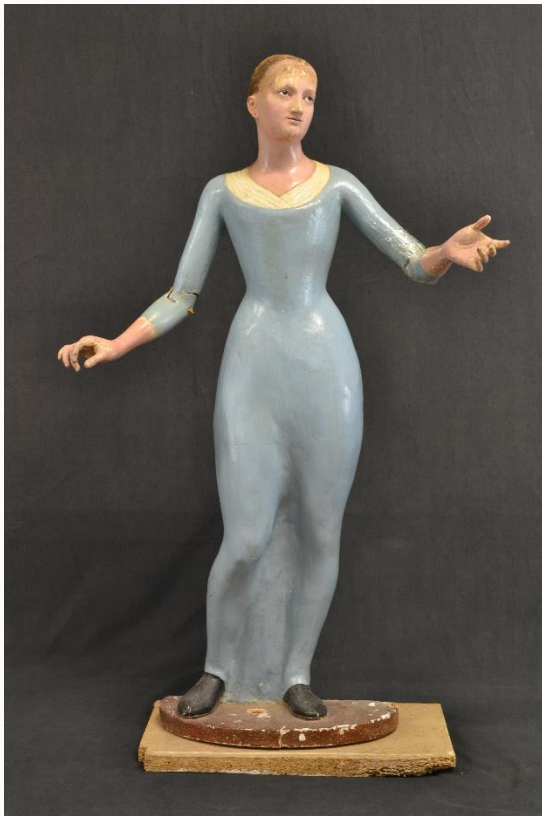
Fig. 96. Imagen de entrada al taller

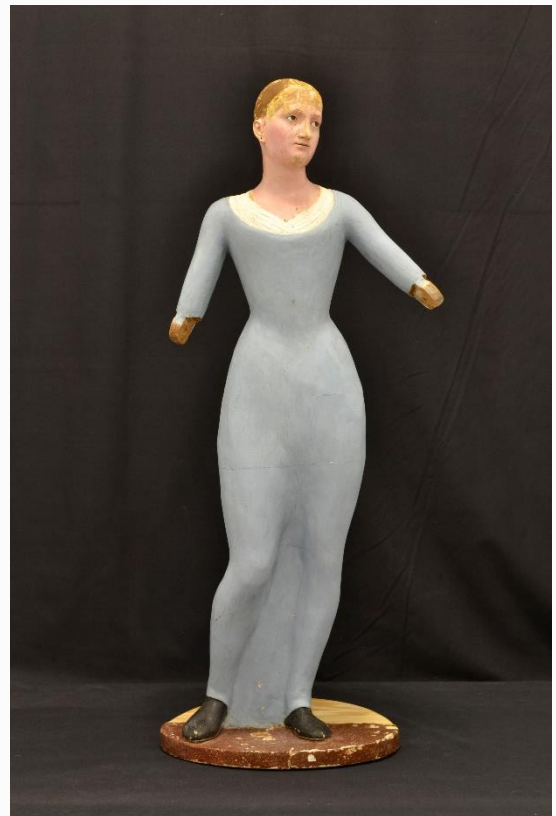
Fig. 97. Imagen tras la limpieza y colocación de peana

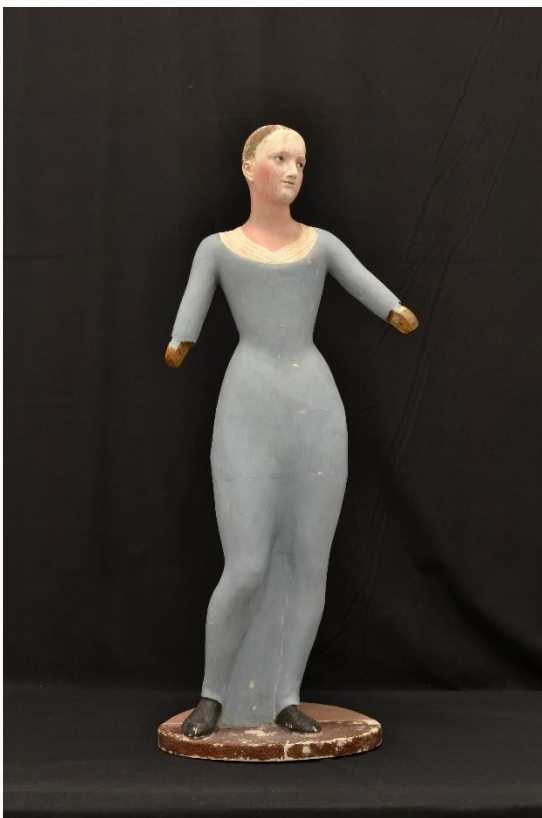
Fig. 98. Imagen tras el estucado de lagunas

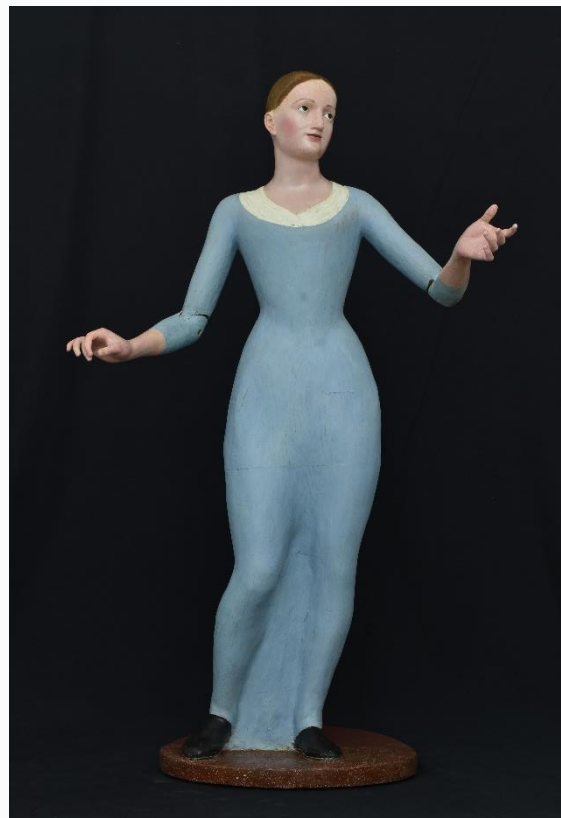
Fig. 99. Imagen tras la reintegración cromática

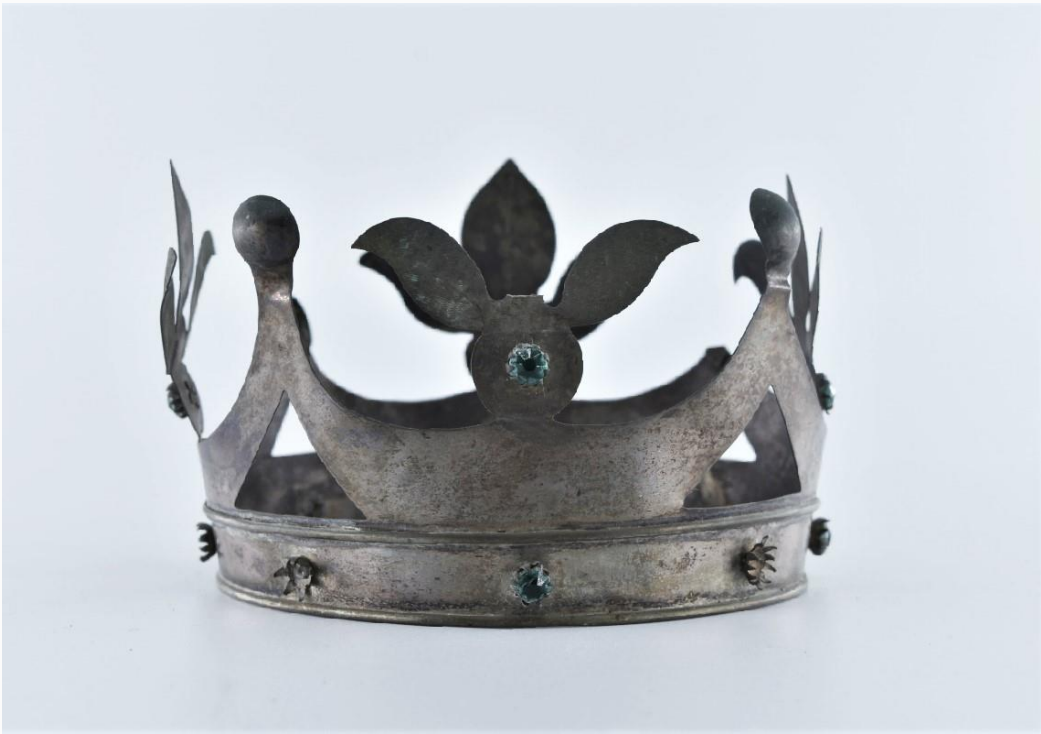
Fig. 104. Vista frontal de la corona antes de la intervención
