Estudio e intervención de una imagen de vestir: Santa Bárbara de Nicomedia

Carla Mir Rivero

Trabajo Fin de Grado

Grado de Conservación y Restauración de Bienes Culturales

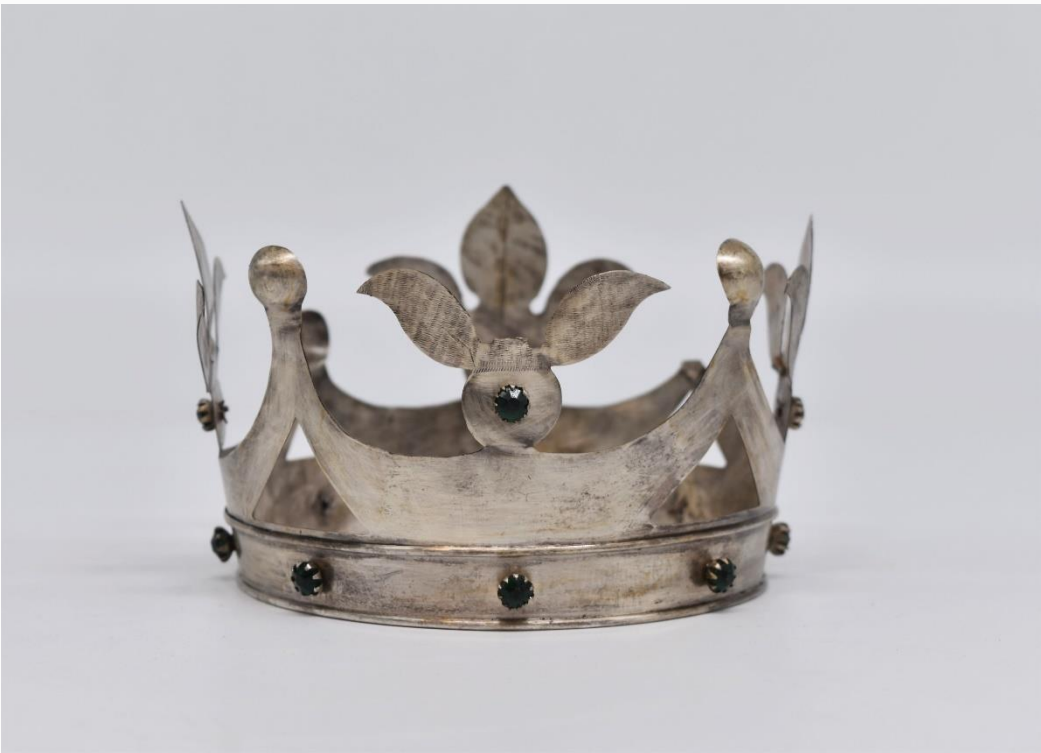
Fig. 105. Vista frontal de la corona tras la intervención

Una vez finalizada la limpieza y la restauración del fragmento, se aplicó tanino como inhibidor de óxido, prestando especial atención a la zona intervenida que presenta elementos metálicos, ya que un buen aislante puede impedir la corrosión al aislar los elementos del oxígeno al impedir la acción anódica entrando en contacto con el oxígeno. Como protección final se aplicó Paraloid® B72 al 15% en tolueno. Estos mismos protectores cubrientes se aplicaron cuidadosamente sobre el metal de los engastes retirados, y finalmente se reubicaron en el frontal de la corona, considerando que la obra estará expuesta en un retablo, y dejando los espacios sin piedras en la zona posterior

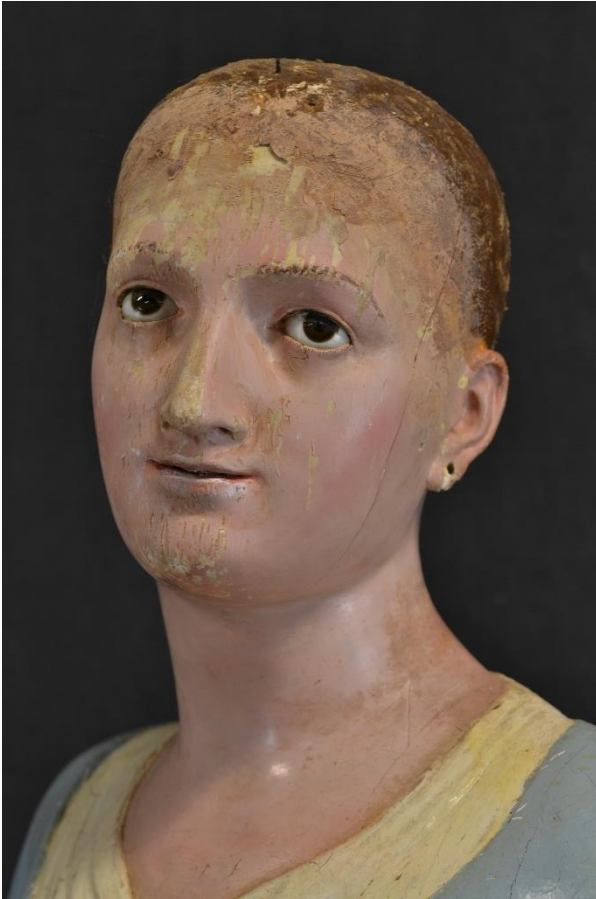
Fig. 106. Detalle de la cabeza. Fotografía de entrada al taller
